RESUMEN TRABAJO DE GRADO

ASISTENTE TECNICO DE INTERVENTORIA EN EL MEJORAMIENTO DE LAS VIAS
PRIORIZADAS DEL MUNICIPIO DE CHINACOTA DEPARTAMENTO NORTE DE
SANTANDER

UNIVERSIDAD FRANCISCO DE PAULA SANTANDER
FACULTAD DE INGENIERÍA
PLAN DE ESTUDIOS DE TECNOLOGÍA EN OBRAS CIVILES
SAN JOSÉ DE CÚCUTA

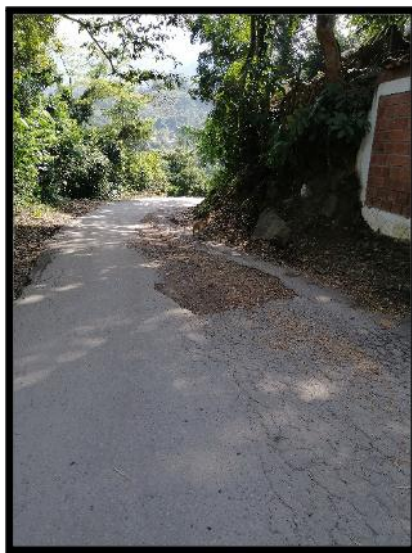
Figura 5. Carpeta asfáltica y base granular en mal estado

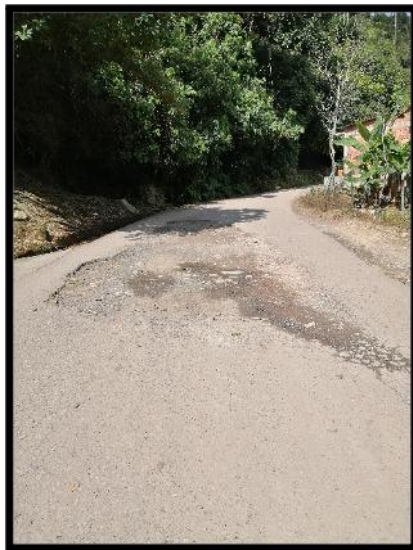
Figura 6. Carpeta asfáltica y base granular en mal estado

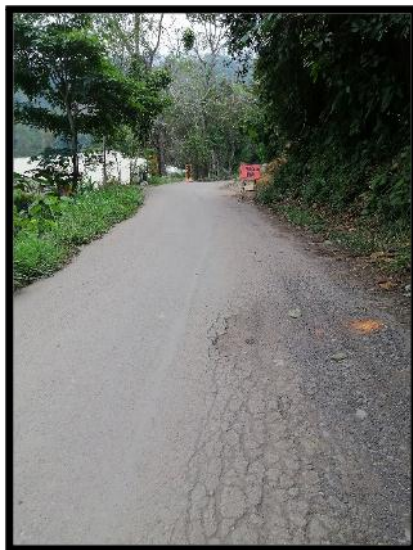
Figura 7. Rodadura en mal estado

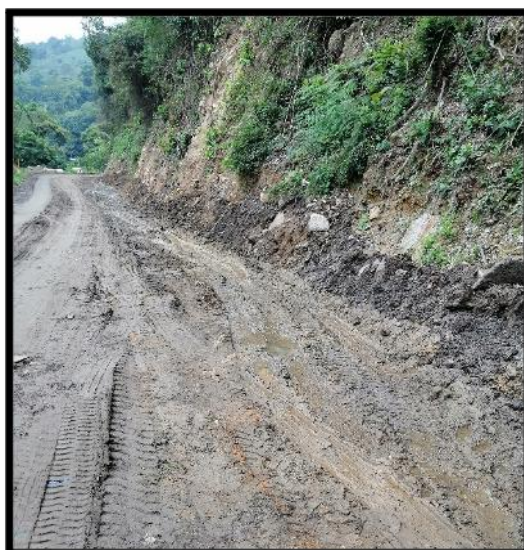
Descripción: Ítem no previsto, se encontró despues de escarificar la base granular (2) dos nacientes de agua, según las especificaciones se excavan 40 centímetros en direccion a la cuneta o alcantarilla mas cercana, vaciando en estas canales piedras de rio para el correcto drenaje.

Figura 97. Filtración de agua en la vía

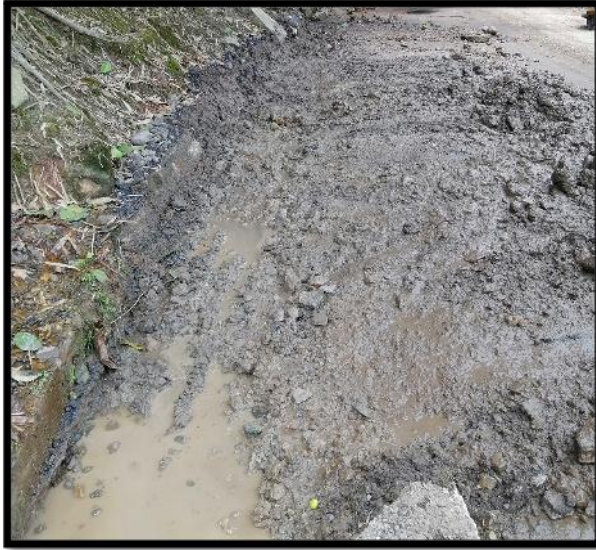
Figura 98. Filtración de agua en la vía

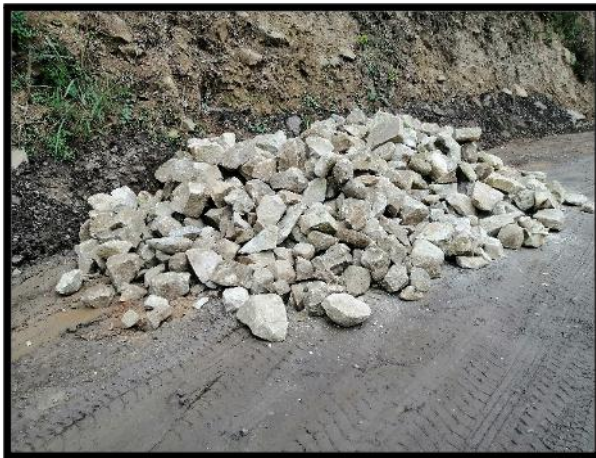
Figura 99. Piedra rajón para filtro en tramo 3

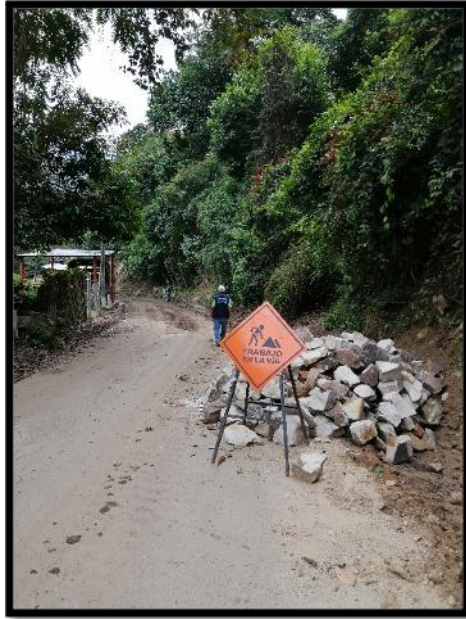
Figura 100. Piedra rajón para filtro en tramo 2

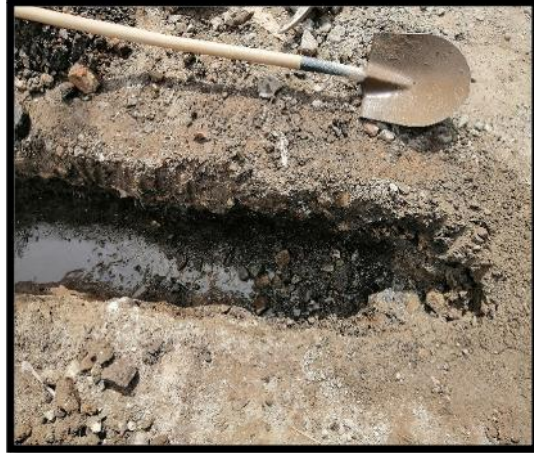
Según los resultados obtenidos gracias al ensayo de densidades se encontró que en el Tramo 2 el grado de compactación fue menor al 95% (falló). Se construyó pedraplen con dirección a la alcantarilla mas cercana.

Figura 103. Excavación para pedraplen

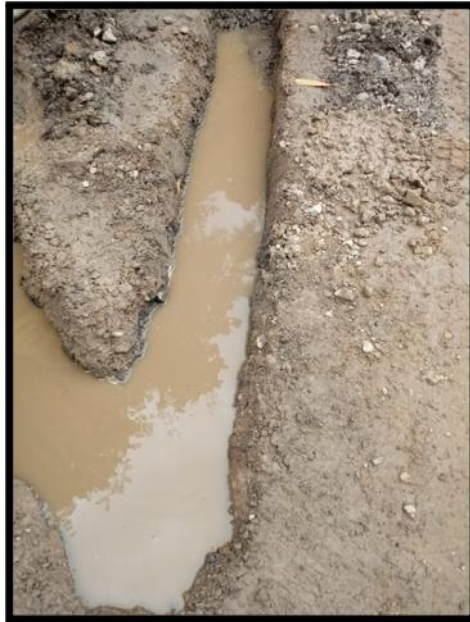
Figura 104. Agua filtrada en la excavación

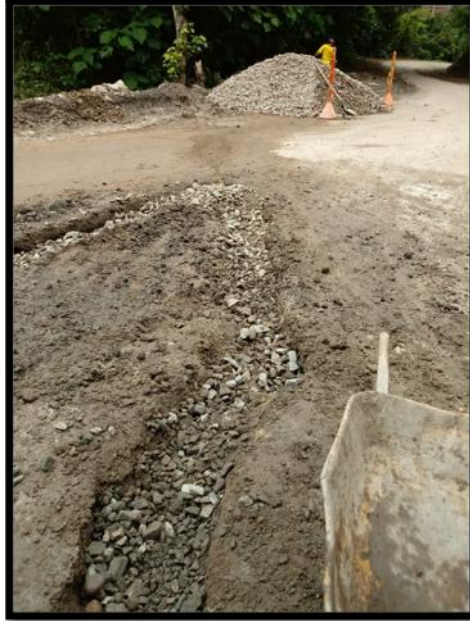
Figura 105. Pedraplen instalado
