PROPUESTA DE FICHA TÉCNICA PARA EL DIAGNÓSTICO VISUAL DE  
TALUDES EN EL MUNICIPIO DE SAN JOSÉ DE CÚCUTA

UNIVERSIDAD FRANCISCO DE PAULA SANTANDER

PLAN DE ESTUDIOS DE INGENIERÍA CIVIL

Trabajo entregado como requisito para obtener el título de Ingeniero Civil

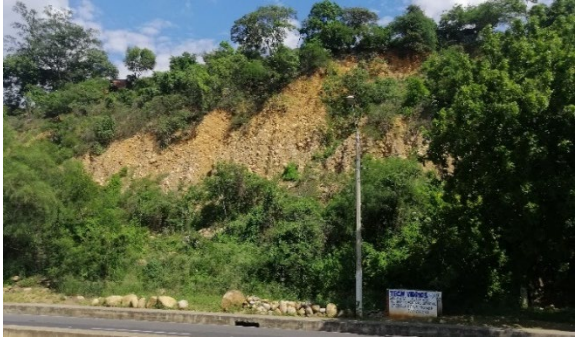
<p>Se observó existencia de detritos en la parte cóncava del talud, es decir en el pie del talud siendo este muy característico en esta zona, ya que en esta ocurren los procesos de depositación provocados por el afloramiento de rocas evidente en ciertas partes del talud, la presencia de este factor es muy leve. Presento surquillos, surcos y cárcavas en algunos sectores del talud, estos factores se presentaron principalmente en la zona de denudación del talud, los cuales son características del fenómeno de fallas por erosión, siendo las formaciones de cárcavas un signo evidente del escurrimiento superficial ocasionado por el avance de la erosión hídrica presentada en esta zona.</p>

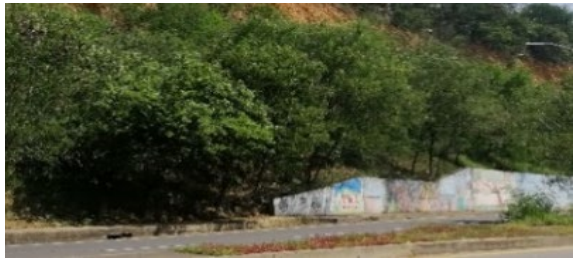
<p>Se pudo observar que el talud cuenta con un muro de contención aproximadamente de 2 metros de altura como se muestra en la figura.</p>

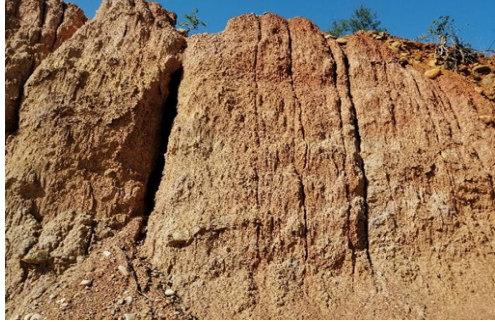
<p>En este talud se puede ver de manera muy marcada los signos de escurrimiento superficial por ende la formación de cárcavas, surcos y surquillos es muy característico, estos están formados desde la corona del talud hasta la parte inicial de la zona de acumulación del talud. Presenta grietas de desecación en las cárcavas que se han formado por erosión hídrica y depósitos de material en la parte inferior del talud.</p>

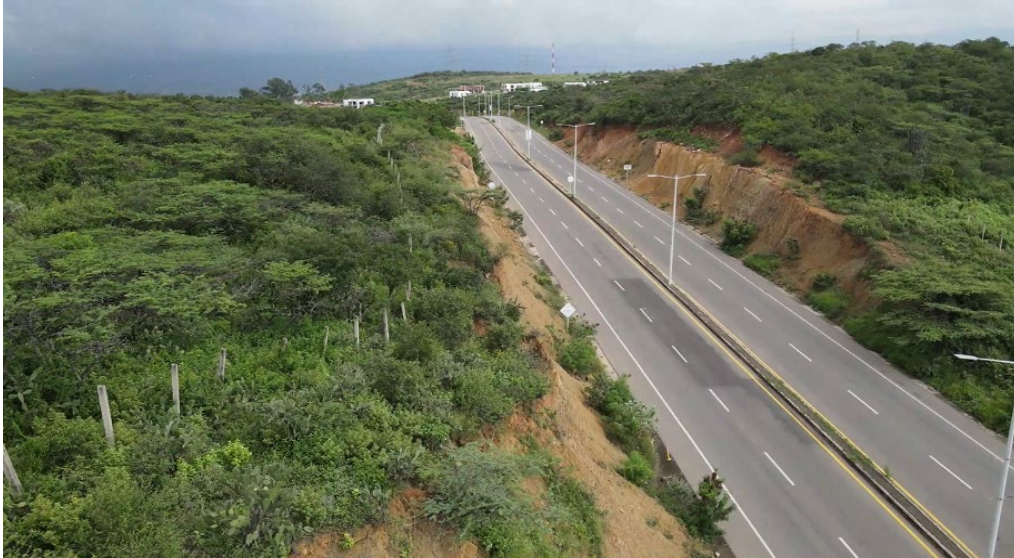
*Figura 42. Tramo 1, Talud prolongación avenida 0*

El perfil litológico está conformado por una cubierta de espesor variable conglomerática, clasto soportado con matriz limo arcillosa de color rojizo (está cubierta de sedimentos corresponde a un complejo conglomerático cuaternario antiguo). En la parte inferior de esa cubierta aparecen en forma alternada estratos de arenisca (material más sólido y cementado en la fotografía), color claro, fracturado y capas de arcilla con limonitas (sedimentos finos de color pardo amarillento a pardo grisáceo en la fotografía). En este punto de toma de la fotografía el cuerpo del talud presenta una mayor cubierta de vegetación.

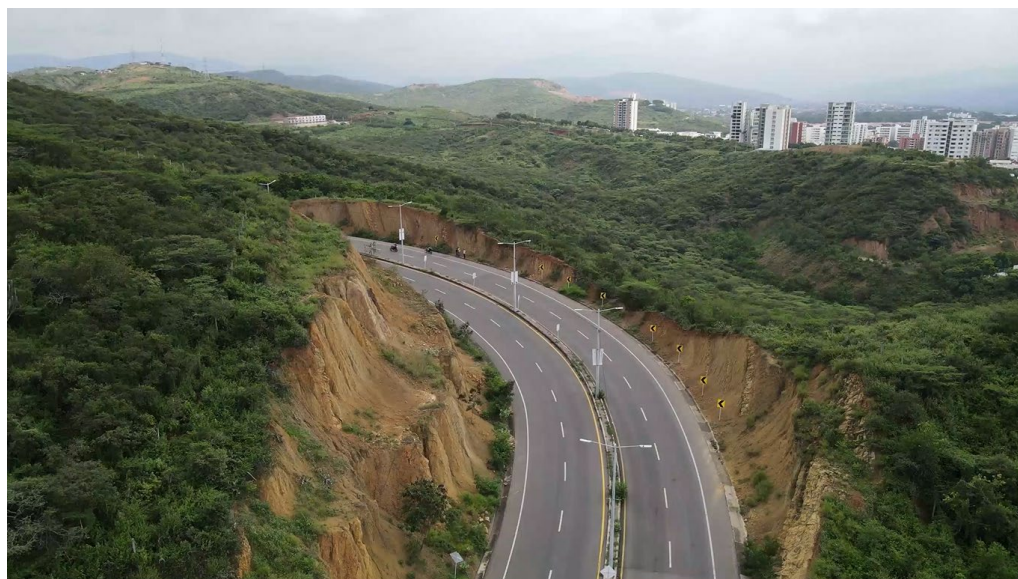
*Figura 48. Tramo 2. Talud prolongación avenida 0*

Se pueden evidenciar estratos de areniscas de mayor longitud, se observan que en la parte alta se doblan, quiere decir que se está presentando un plegamiento de tipo anticlinal, pero el anticlinal esta erosionado a nivel de corona, se observa que el estrato de mayor longitud, que también se encuentra plegado en la parte superior y el más extremo que muestra la fotografía en la parte baja que se ve grueso, hay un intermedio, hay unas pequeñas capas intermedias que se observa que se están deteriorando, se evidencia una meteorización acelerada, en la parte superior se perdió la continuidad, se ve muy delgada la capa que se está meteorizando, esto quiere decir que hay unos procesos fuertes de meteorización química, el hecho de que los materiales se desmiembren y queden como bloques sueltos, quiere decir que se están desprendiendo de la parte superior, eso se denomina meteorización mecánica, pero el hecho de que pasen de grueso a fino, de cementado a blando, eso es específicamente meteorización química, eso quiere decir que en este tramo del talud se evidencia las dos meteorizaciones y los distintos grados de erosión. La parte superior se ve mucho más húmeda que la parte inferior.

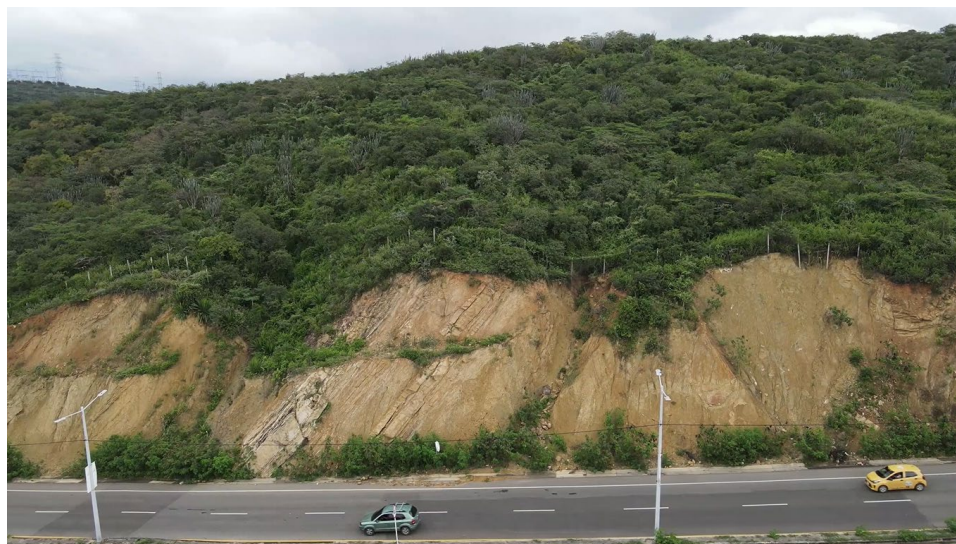
*Figura 54. Tramo 4, Talud prolongación avenida 0*

En este tramo del talud se puede observar que la vegetación esta de la cuneta hacia al talud, y que la cuneta esta de la vegetación hacia la vía, o sea que aparentemente la cuneta no está llena de vegetación, esa vegetación se debe de dejar, la que se debe de quitar es la que está tapando la cuneta, pero la vegetación que no está obstruyendo la cuneta se debe de dejar porque eso es protección del talud.

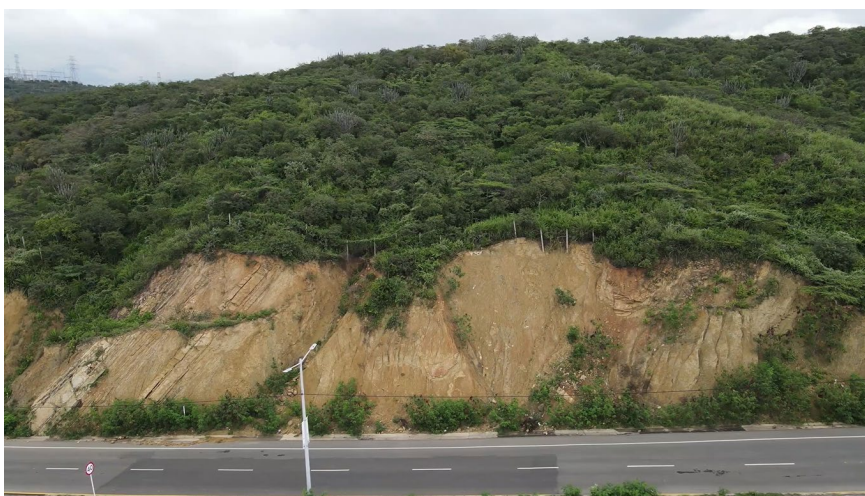
*Figura 55. Tramo 4, Talud prolongación avenida 0*

Se observa un bloque de arenisca bastante grueso en la parte izquierda de la fotografía, la estratificación se encuentra inclinada, pero se evidencia una grieta que es perpendicular al plano de estratificación, esa fisura inicia recta, pero se curva, esto quiere decir que es una plana ondulada y se denomina plano ondulado.

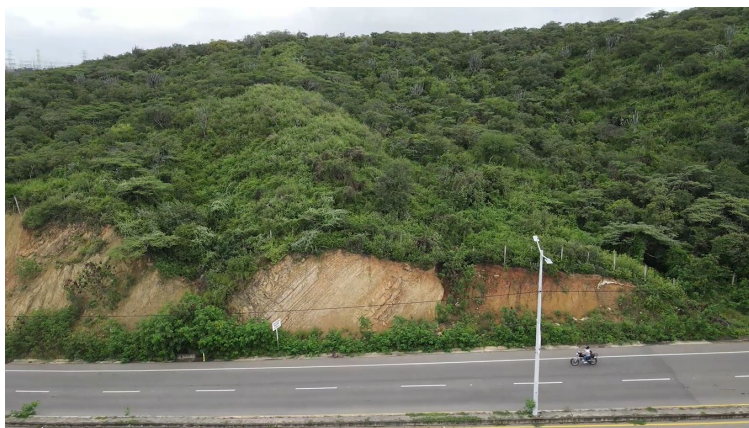
*Figura 57. Tramo 4, Talud prolongación avenida 0*

Dentro de esa penumbra que genera la vegetación se alcanza a observar una geometría ondulada, nos referimos a la cubierta vegetal, se observa que en la corona del talud hay unas partes altas y unas depresiones, esto quiere decir que las fuerzas tectónicas que actuaron fueron de compresión, estas fuerzas comprimieron, lo que se observa es que ese ondulado en relieve, es un relieve ondulado, tiene una forma de plegamiento ondulado que demuestra las fuerzas tectónicas que actuaron, para trasladar la estratigrafía fueron fuerzas de compresión tectónica.

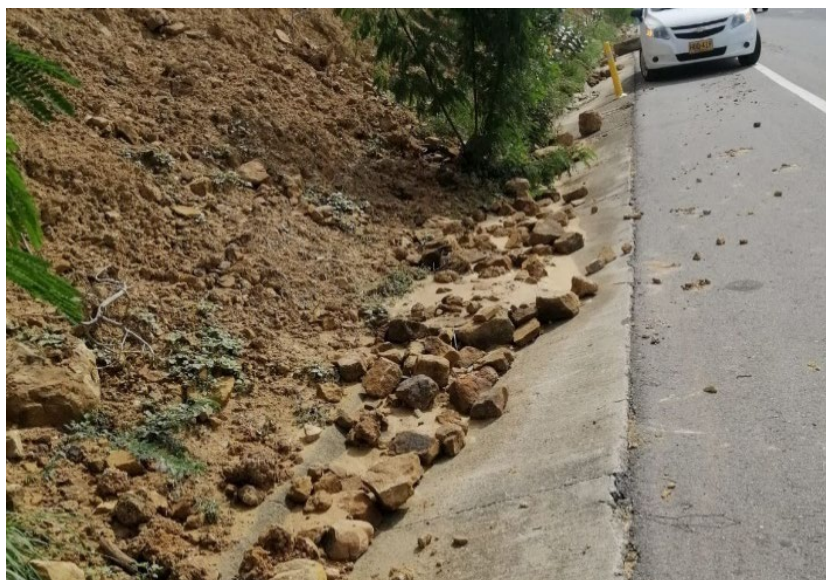
Figura 61. Obstrucción de cunetas - tramo 1

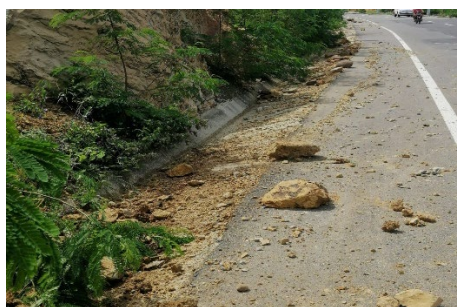
*Figura 67. Obstrucción de la cuneta en el tramo 3*

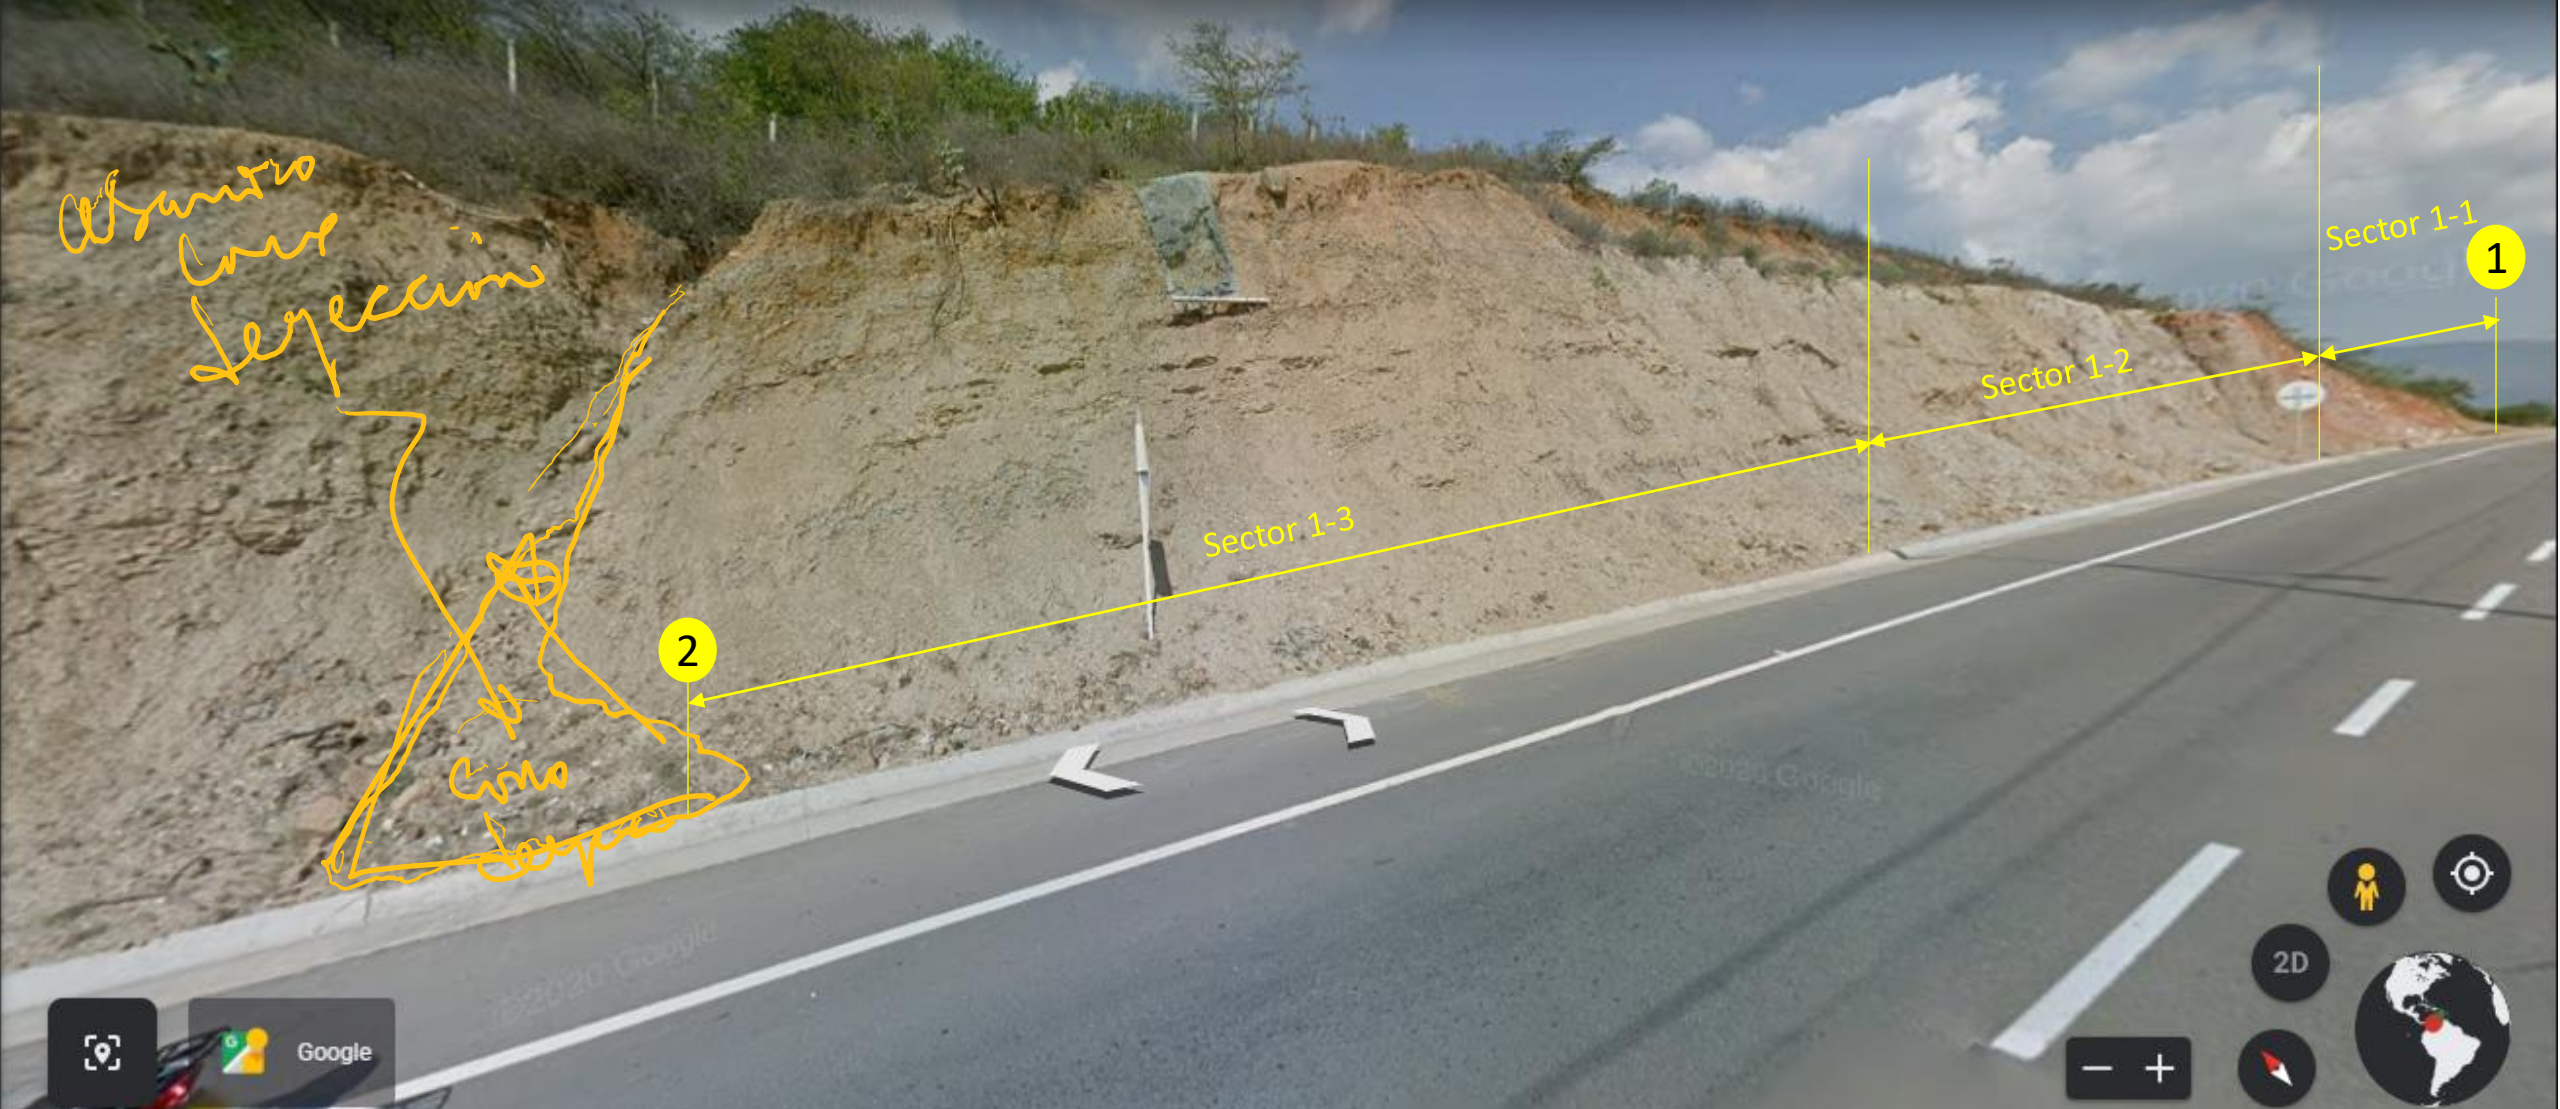
Panorámica del perfil litológico del subtramo 1-2. Se diferencian tres subsectores; el punto 2 está situado en proximidad a una cárcava erosiva con formación de salida de cono de deyección de los sólidos movilizados a través del acanalado erosivo natural

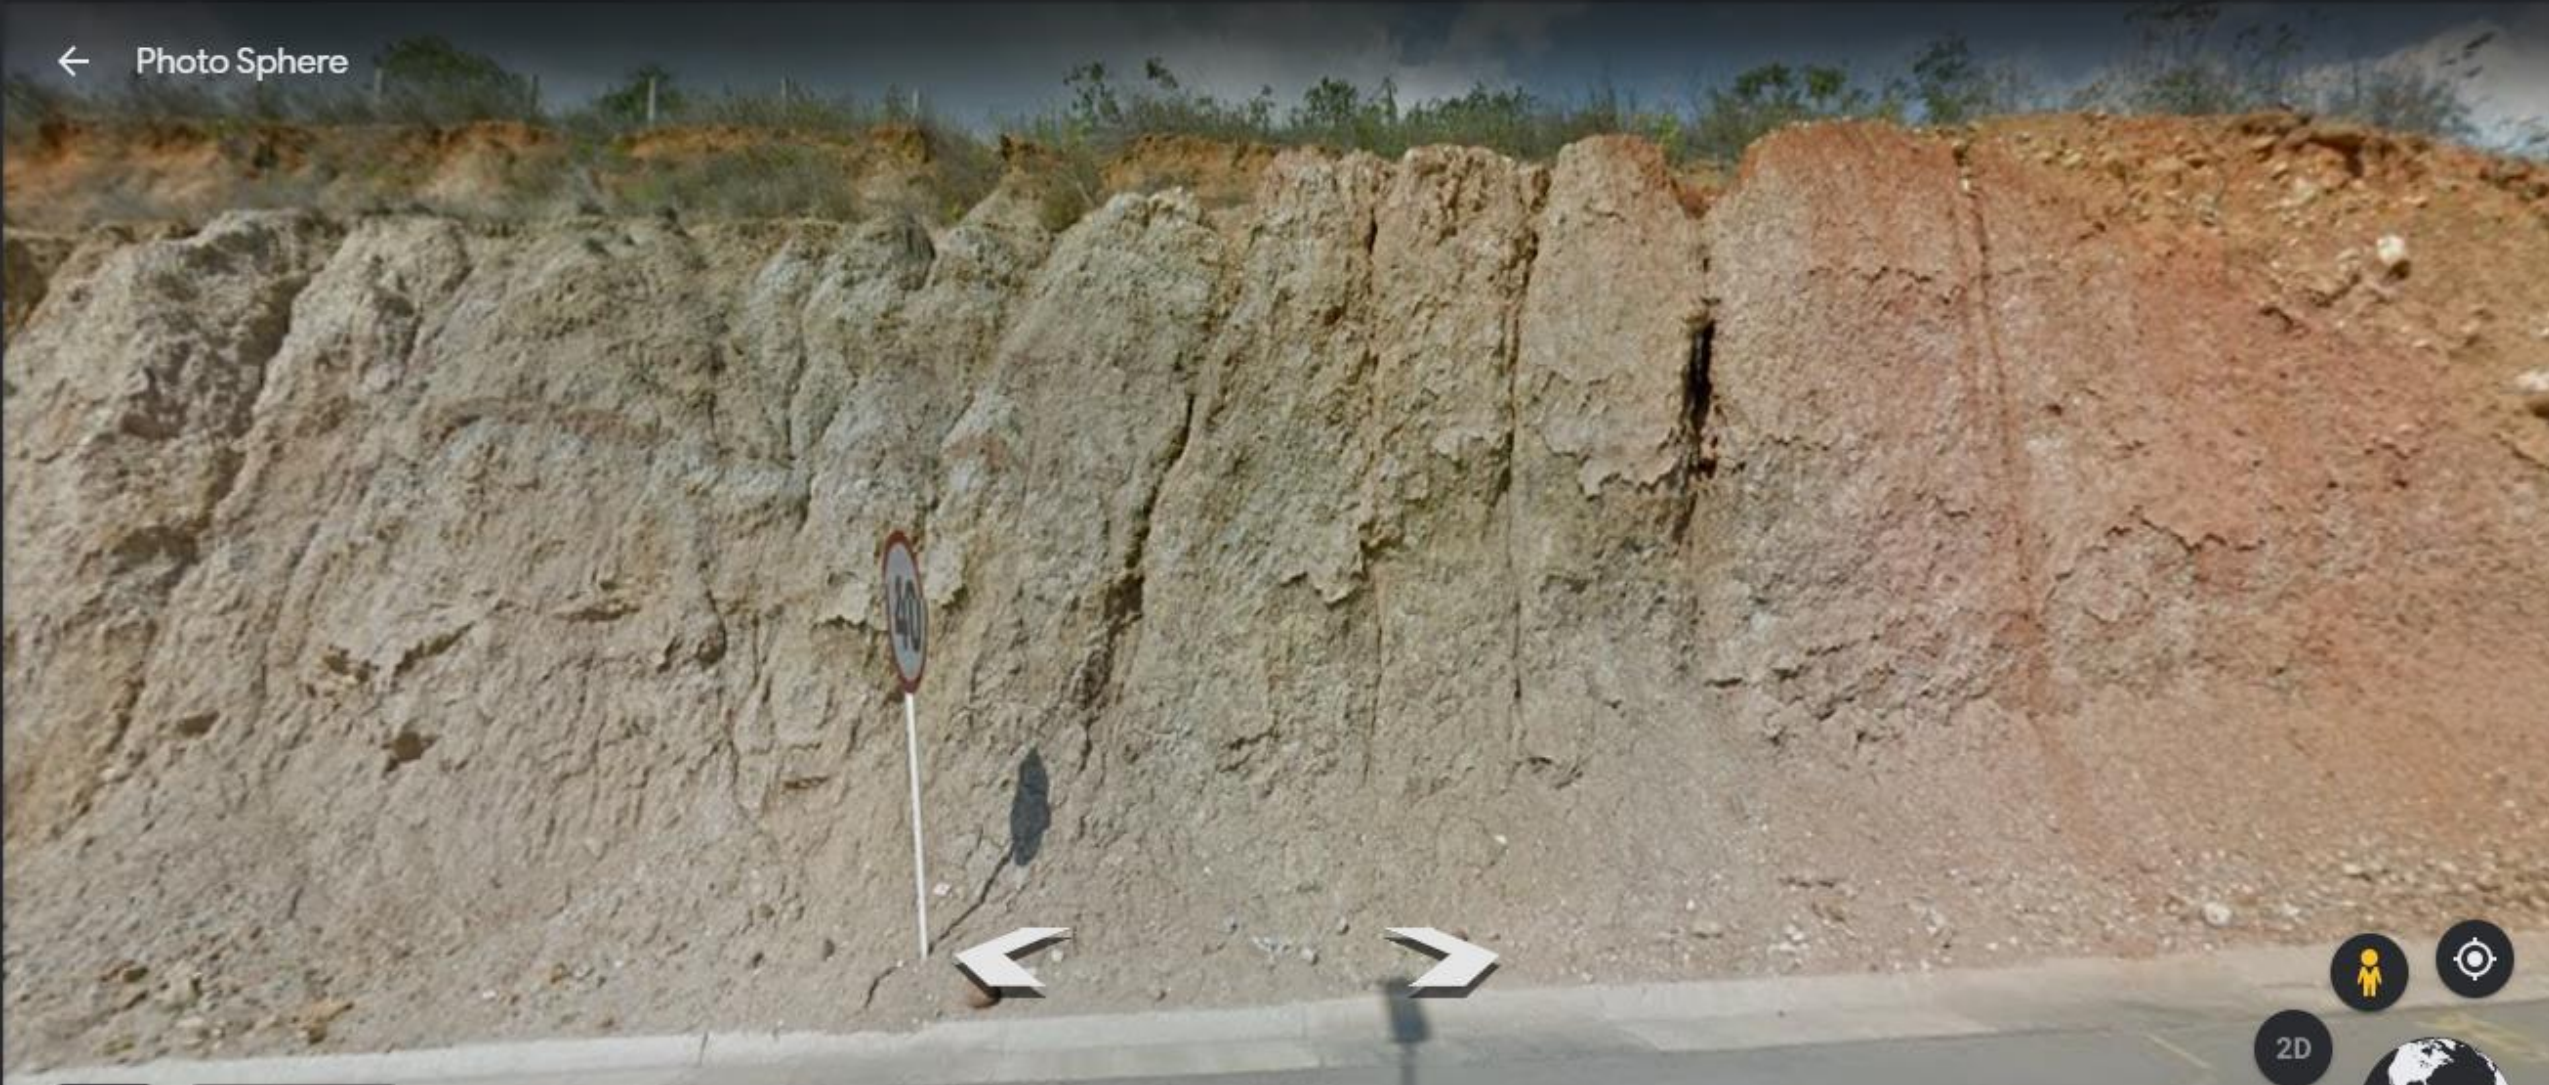
Fotografía Sector 1-2 En el proceso de tubificación (erosión interna) el agua entra verticalmente por la corona y va generando canal al lixiviar y arrastrar las partículas, esa agua termina saliendo por orificios hechos por el mismo fluido en la cara frontal del cuerpo del talud . Nótese la pérdida en escamas del biomanto utilizado, seguramente desgastado por los rayos solares, dado el alto brillo solar que existe en la capital nortesantandereana . A medida que avanza el proceso erosivo, se generan carcavamientos verticales configurando cuerpos columnares bordeados con las coronas de canales de flujo; tales columnas reciben el nombre genérico de estoraque; pero aquí no se alcanzan a sostener en pie debido a la naturaleza del material y a s su poca resistencia mecánica . Álvaro Pedroza Rojas, abril 2021.

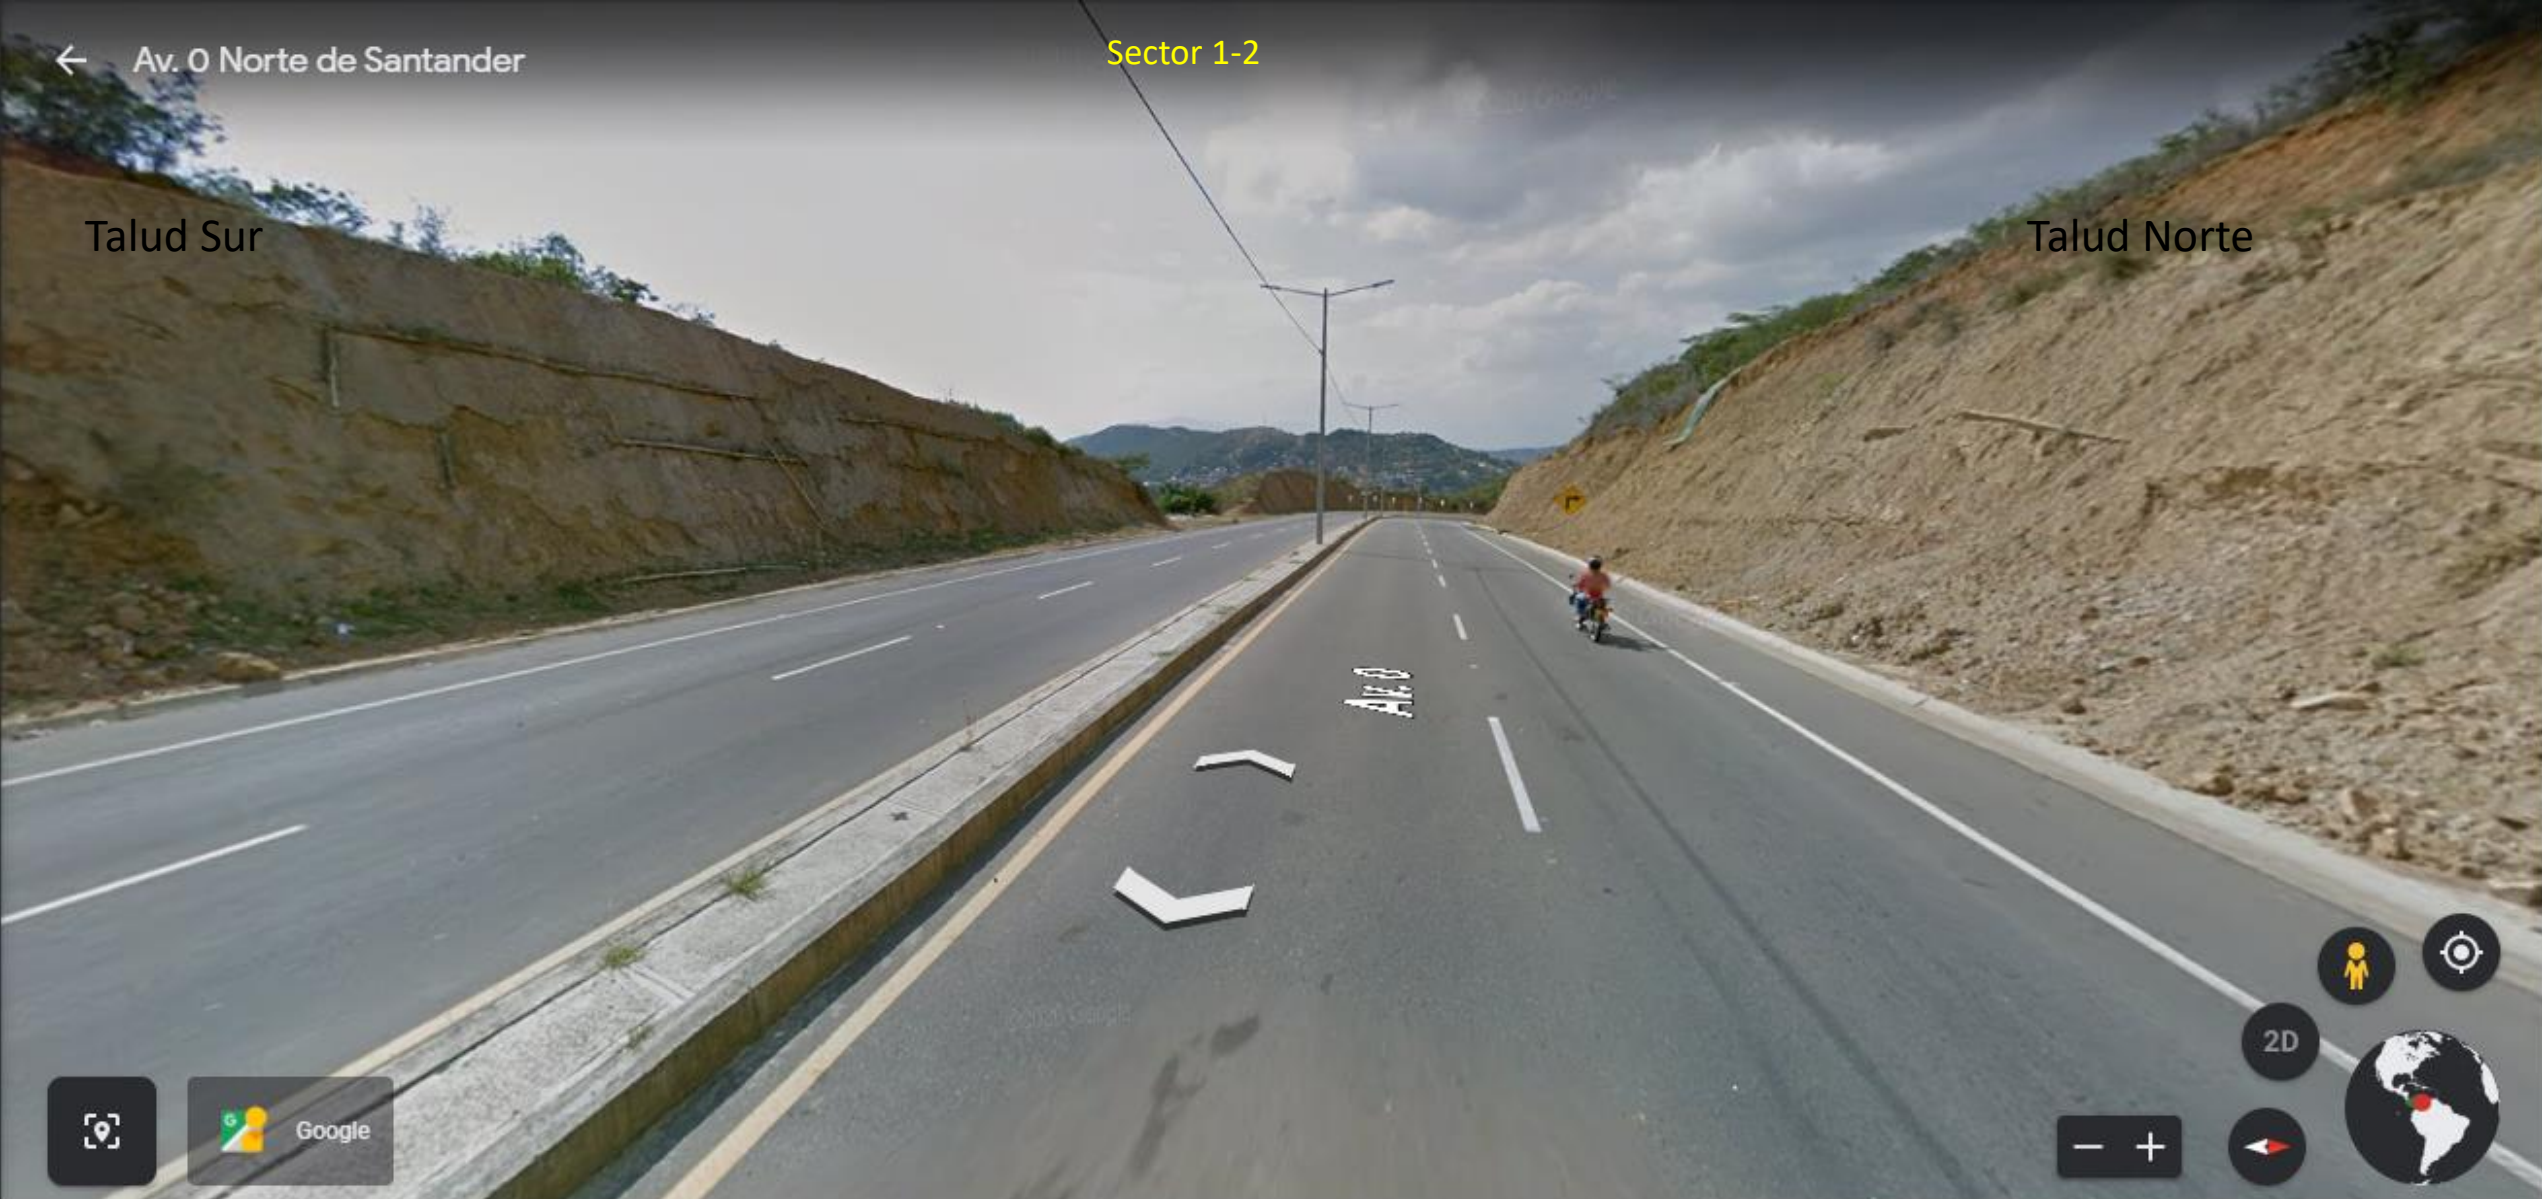
Fotografía Sector 1.2 . En este tramo con sección vial en cajón, se aprecia a lado y lado, remanente de las fajas (conformadas con cañabrava, establecidas como medida de control erosivo que, infortunadamente no funcionaron). Las fajas son estructuras lineales implementadas en ladera siguiendo las curvas de nivel, diseñadas e instaladas para reducir la longitud efectiva de la pendiente con el objetivo de: Frenar la velocidad del agua, disipando su energía cinética hasta un nivel no erosivo; Actuar sobre el origen de la cárcava evitando su creación; Proteger caminos frente a los arrastres de ladera y Favorecer la acumulación de materiales creando un microclima favorable para la colonización y desarrollo de la vegetación. La fotografía 11 ilustrará el talud norte. Álvaro Pedroza Rojas, abril 2021.

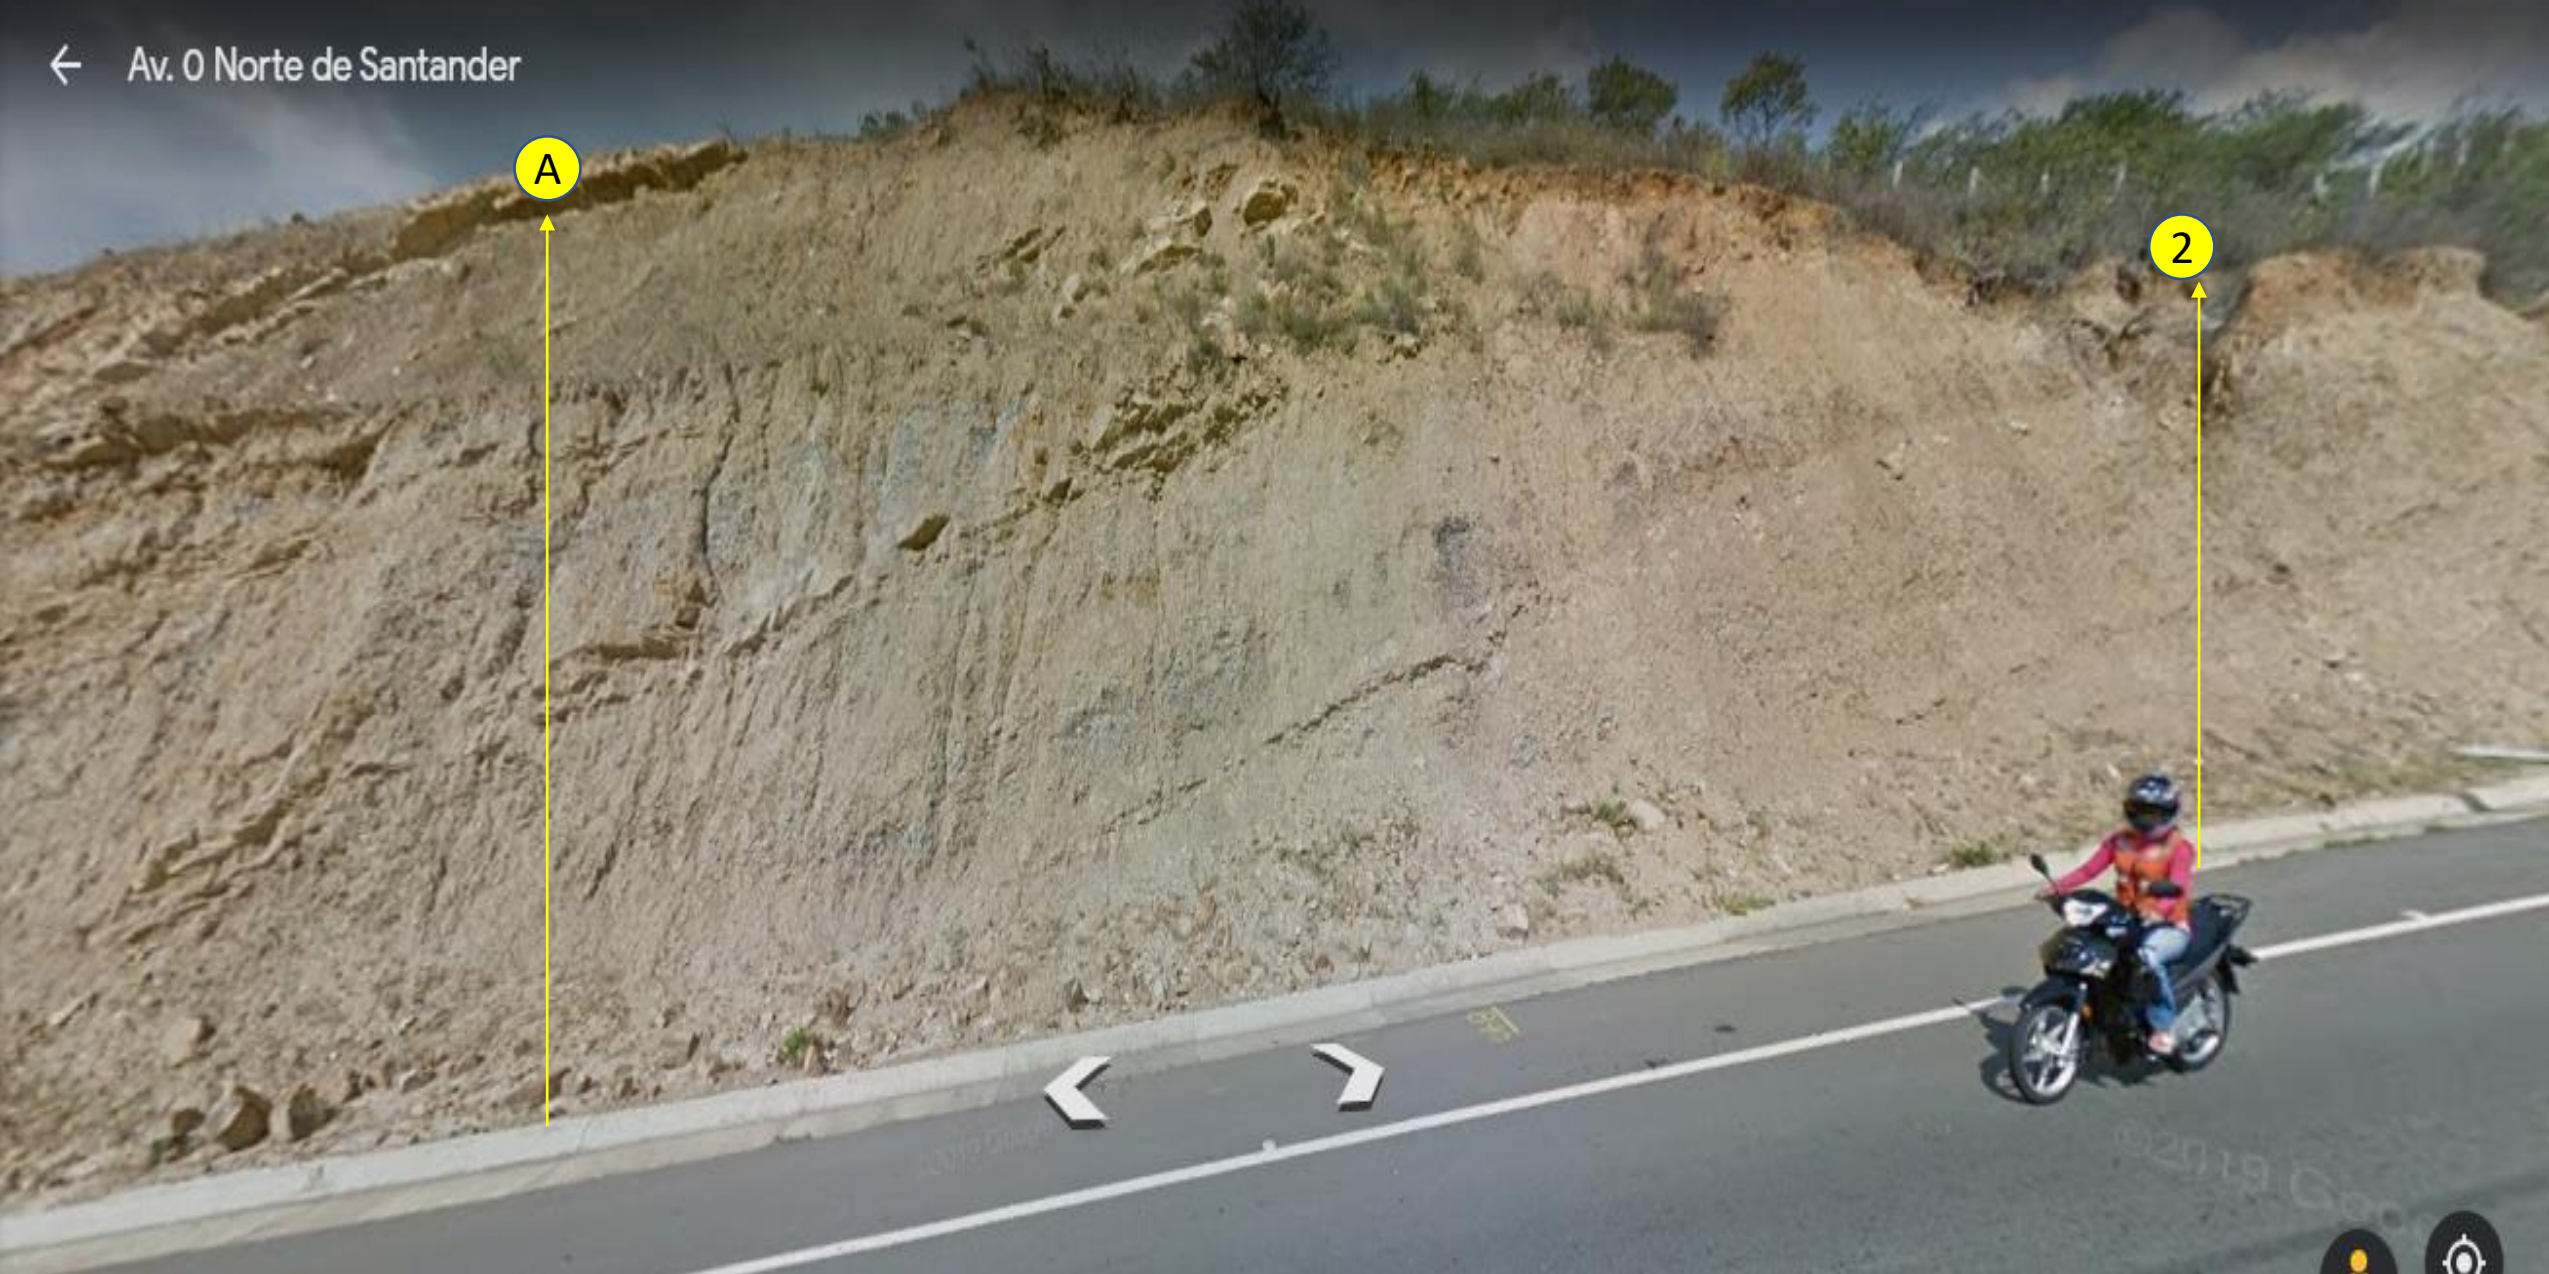
Alternancia de capas de espesor variable, inclinadas, de arenisca fina y limolitas de color pardo claro con arcillolitas abigarradas, meteorizadas. Huellas en surco de erosión hídrica. Meteorización diferencial. Desprendimiento de bloques, acumulación de sedimentos al pie del talud. Presencia de vegetación arbustácea en corona y en la parte alta del talud

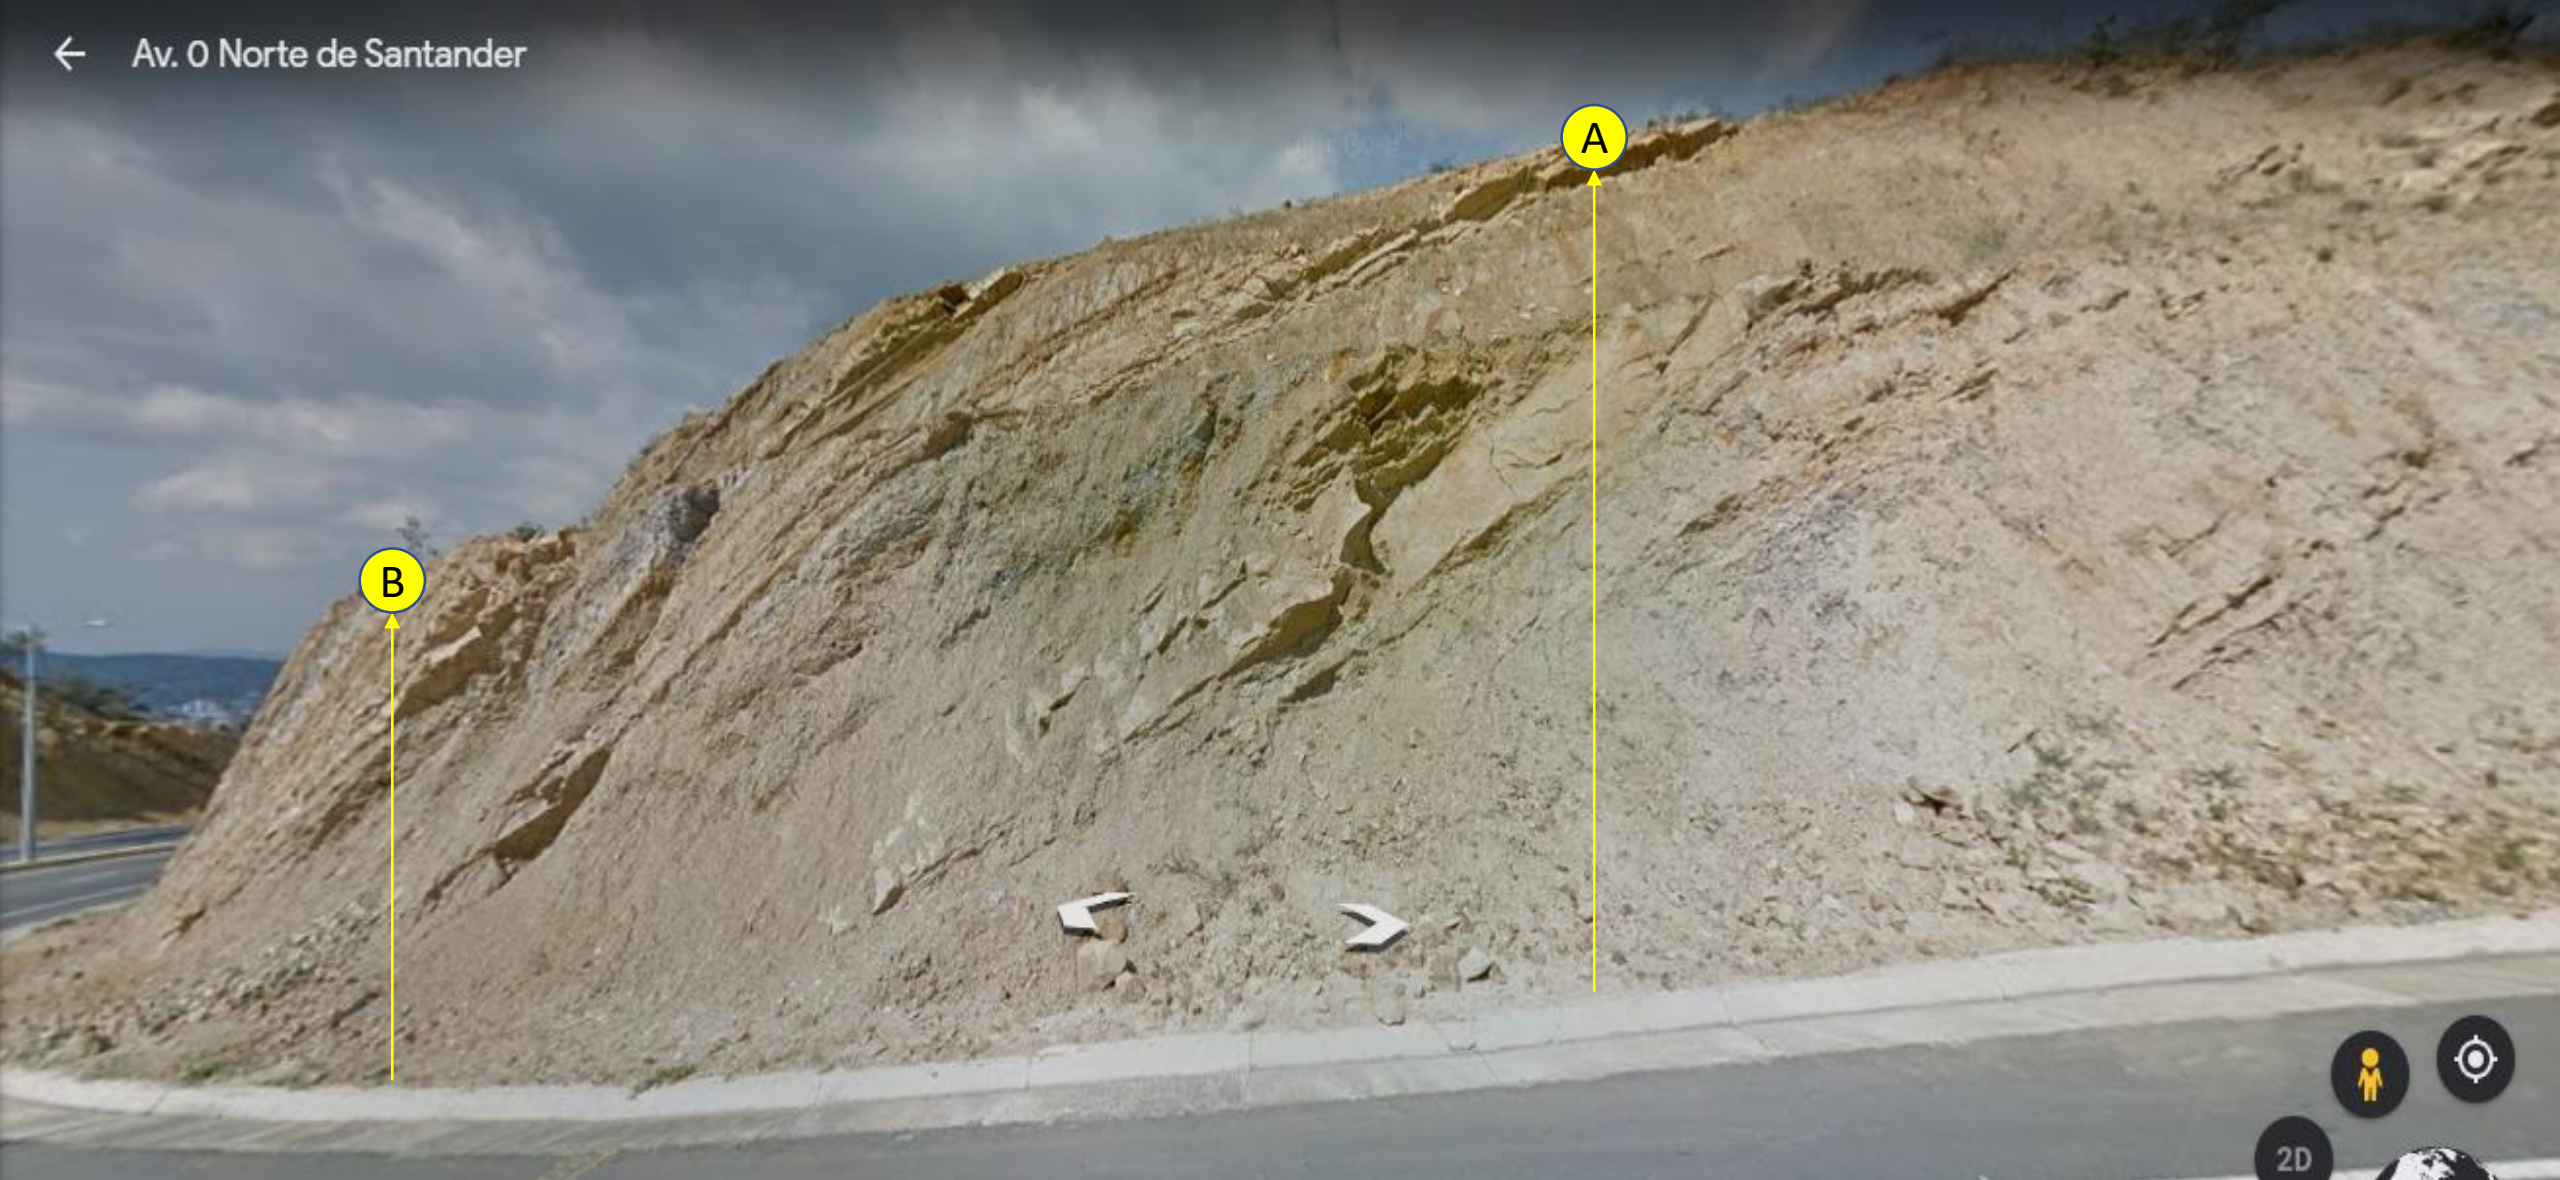
Alternancia de capas de espesor variable, inclinadas, de arenisca fina y limolitas, altamente fracturadas, de color pardo claro con arcillolitas abigarradas, meteorizadas. Huellas en surco de erosión hídrica. Pérdida de geomaterial de soporte bajo algunos estratos de arenisca; esporádicos desprendimientos en cuña de bloques líticos, Meteorización diferencial. Desprendimiento de bloques, acumulación de sedimentos al pie del talud. Talud balconado artificialmente. Álvaro Pedroza R – Mayo 2021.
