PROPUESTA DE FICHA TÉCNICA PARA EL DIAGNÓSTICO VISUAL DE  
TALUDES EN EL MUNICIPIO DE SAN JOSÉ DE CÚCUTA

UNIVERSIDAD FRANCISCO DE PAULA SANTANDER

PLAN DE ESTUDIOS DE INGENIERÍA CIVIL

Trabajo entregado como requisito para obtener el título de Ingeniero Civil

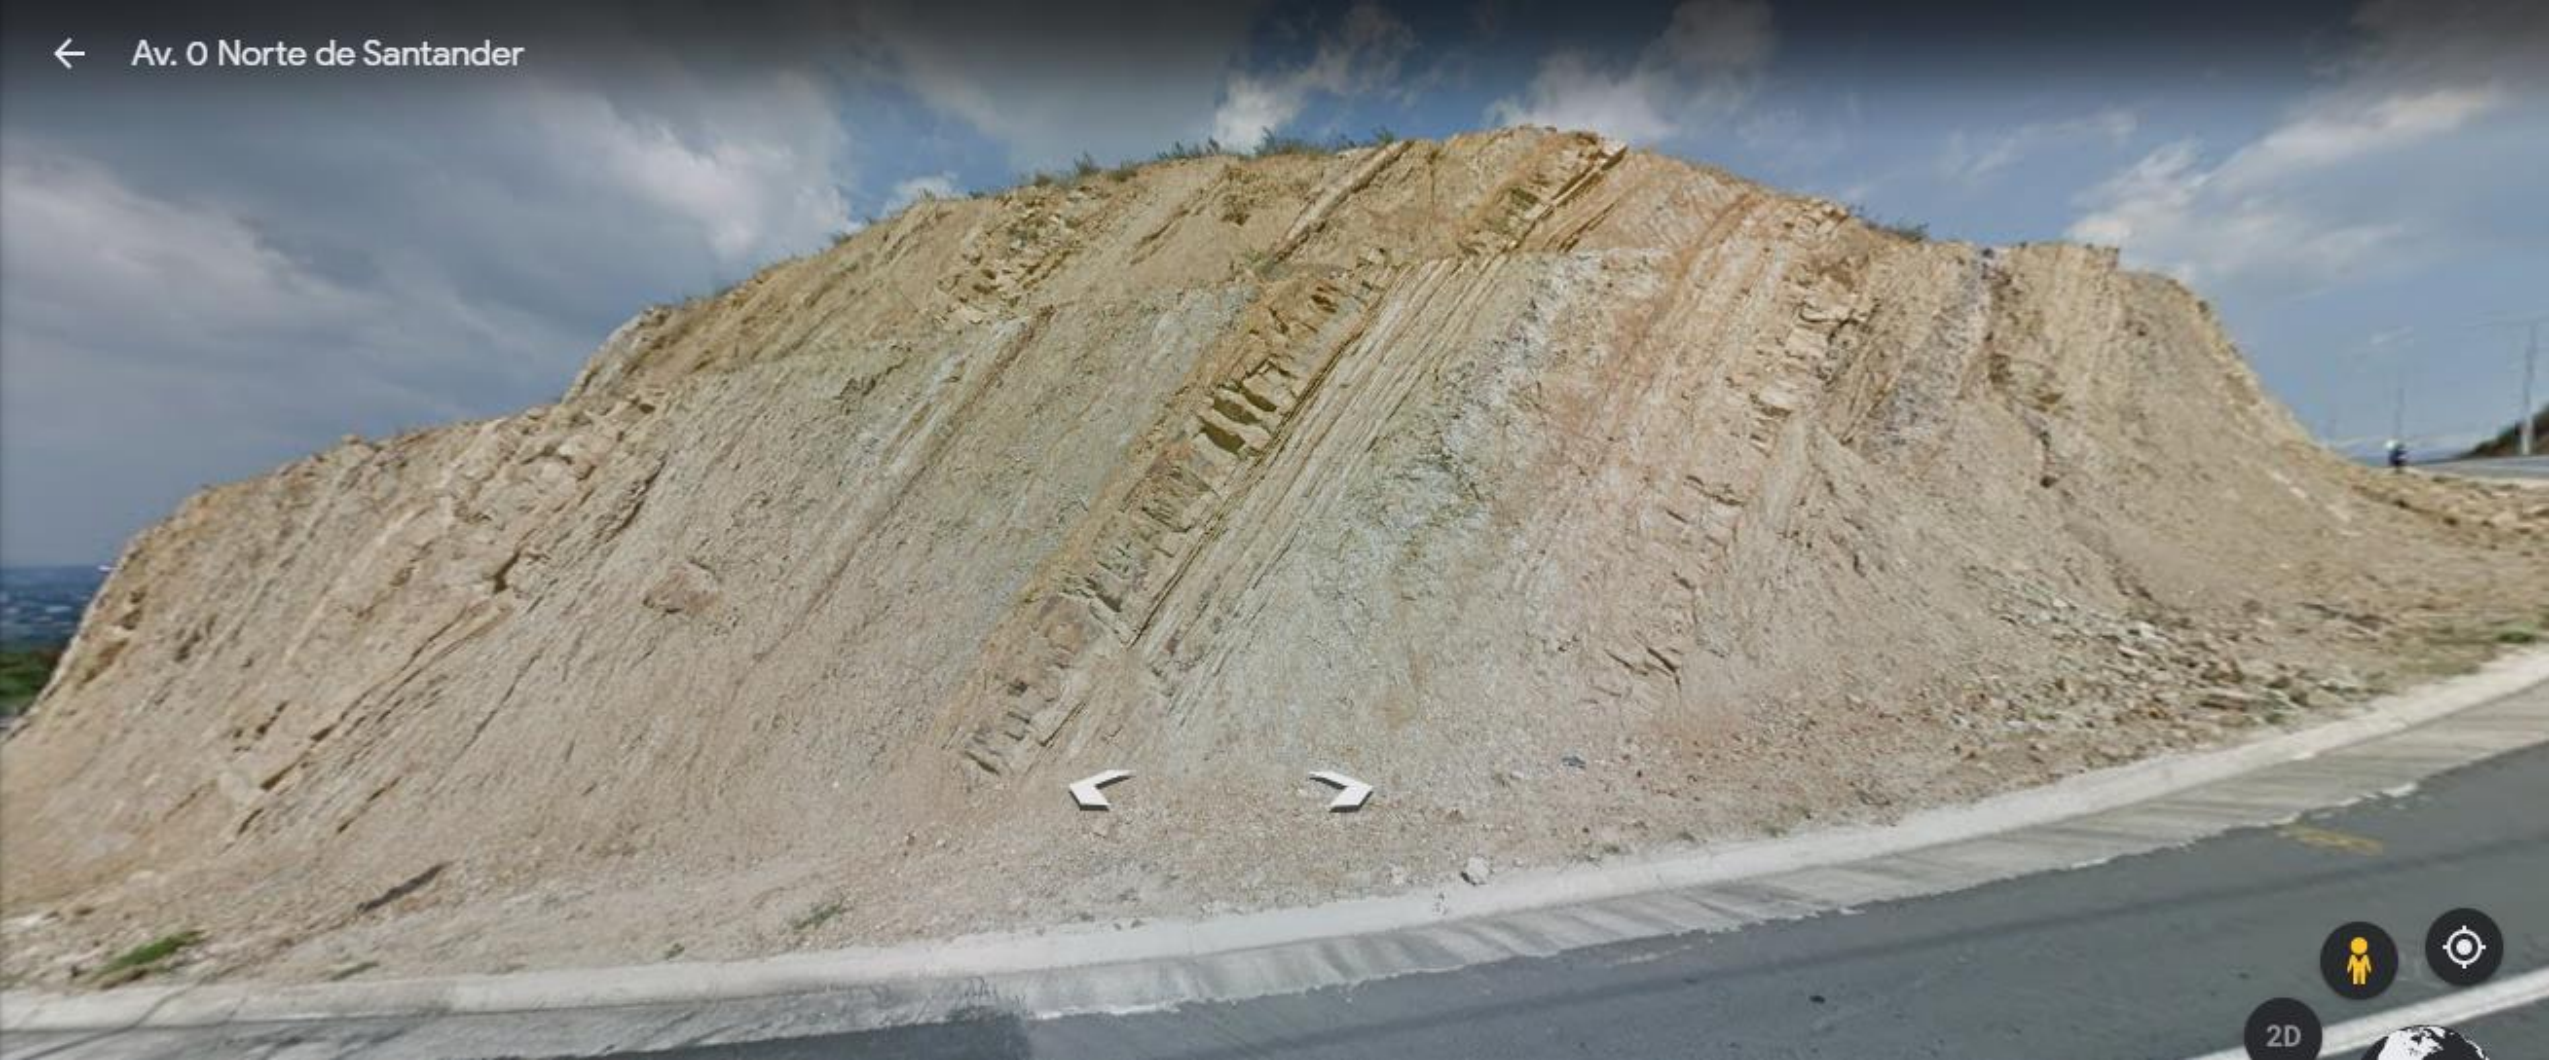
Toma frontal del talud en la zona curva . Imagen con una mejor aproximación de la secuencia alternada de estratos inclinados que se curvan en la parte alta del talud, como evidencia de que se trata de flancos de un anticlinal. Se observa desprendimiento de bloques de las capas líticamente más duras, y procesos acelerados de meteorización diferencial. Talud balconado artificialmente. Acumulación en pie de talud de sedimentos producto de erosión y desprendimiento. Álvaro Pedroza R – Mayo 2021.

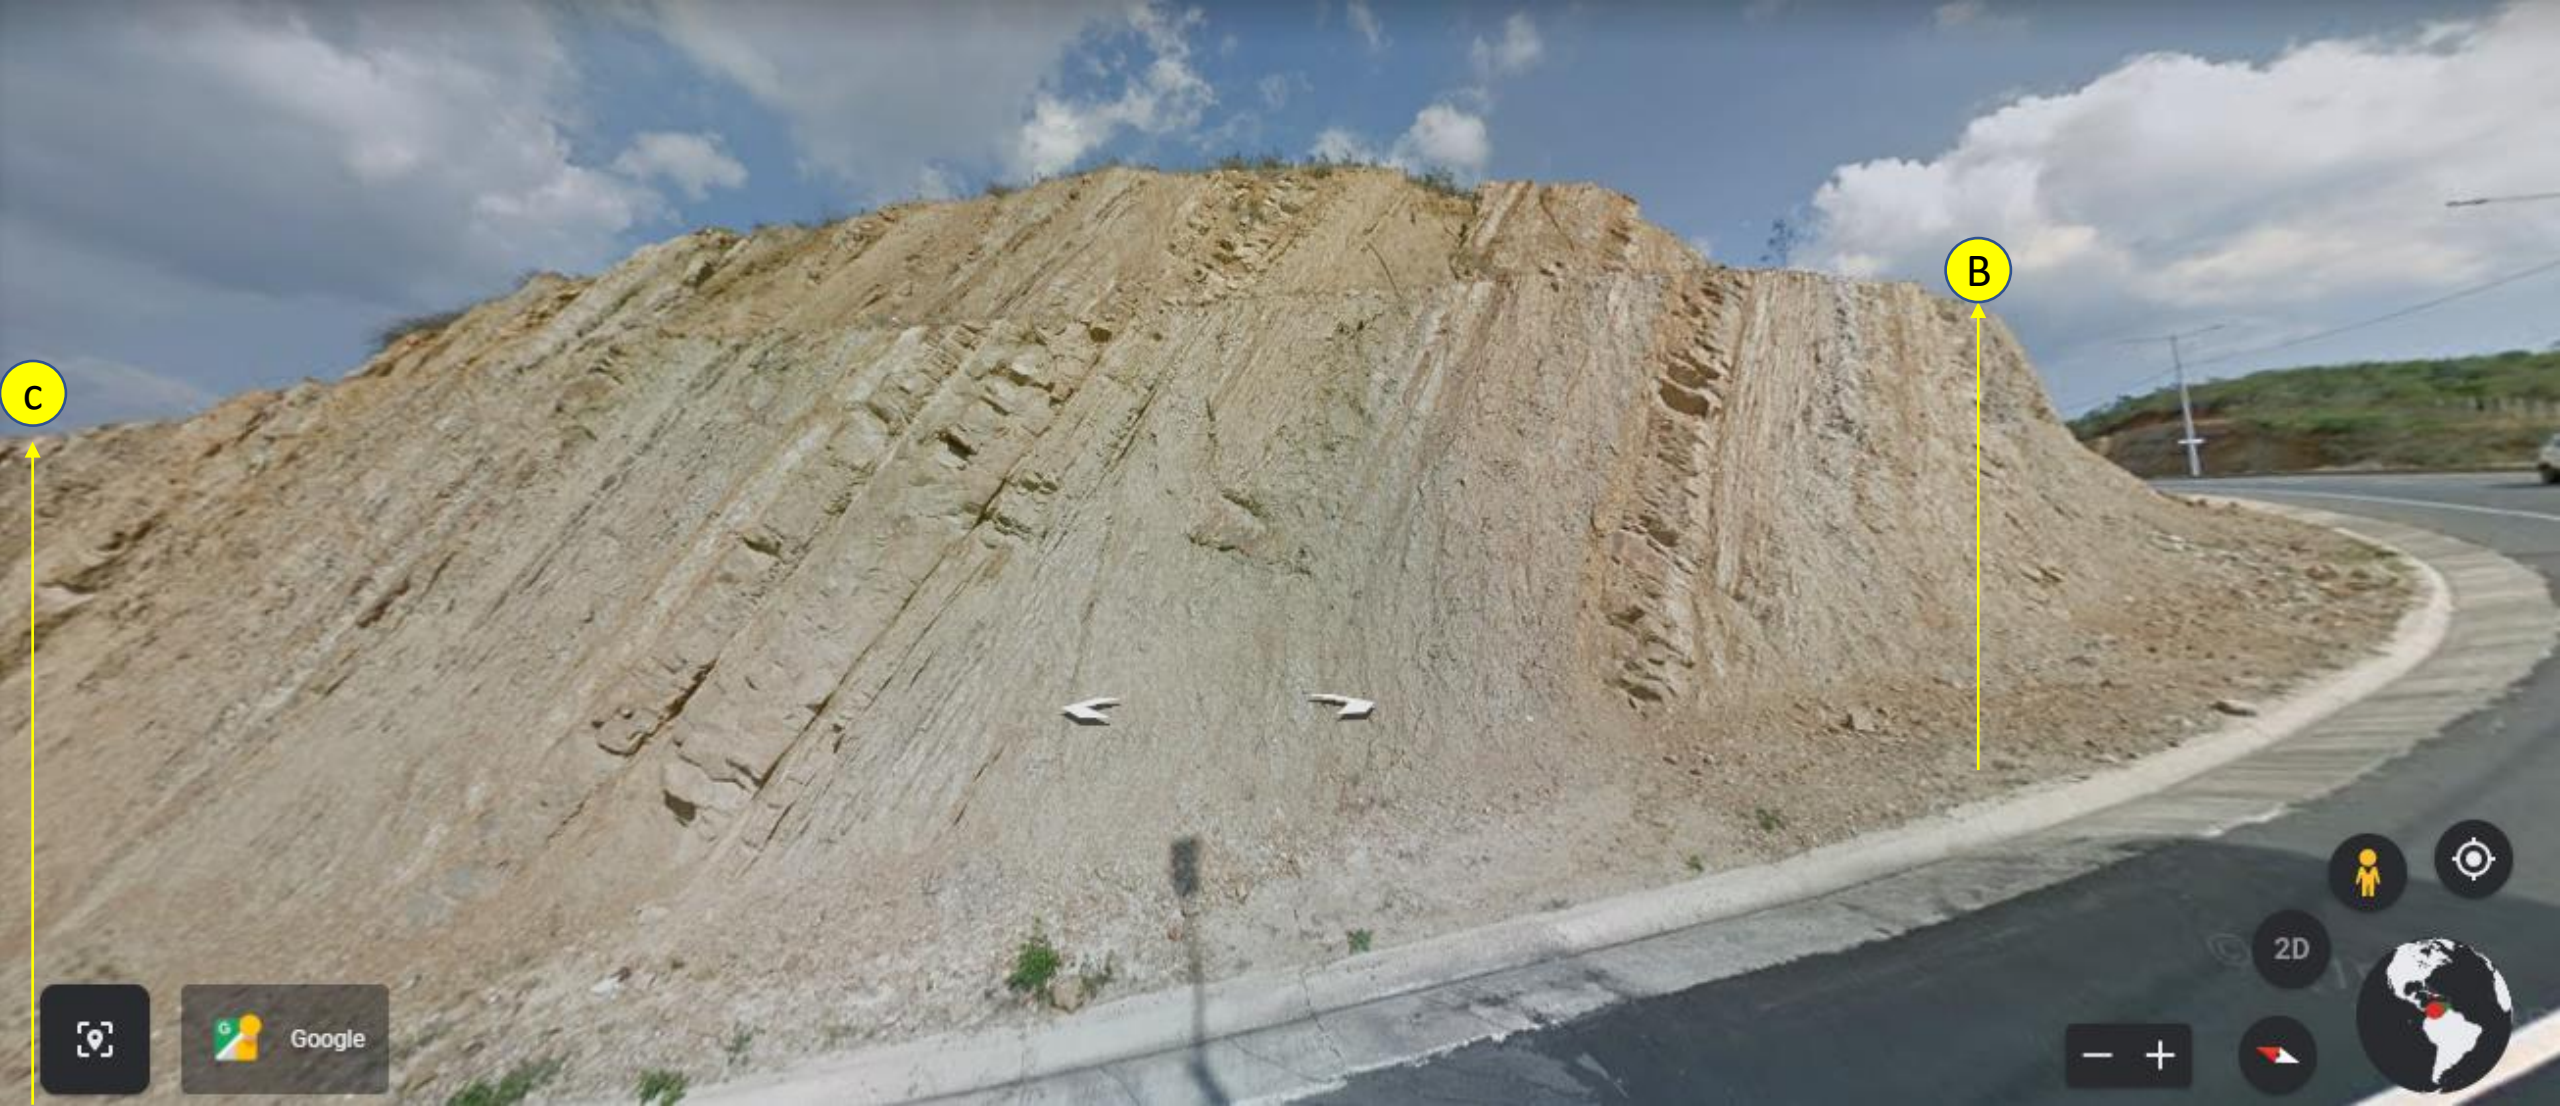
Secuencia alternada de estratos fracturados de arenisca de grano muy fino a limolitas, con espesor menor a 0.5m, planos estratigráfico lavados por filtración de agua, como evidencia de que se trata de flancos de un anticlinal. Existencia de tres familias de discontinuidades y algunas aleatorias. Se observa desprendimiento de bloques de las capas líticamente más duras, y procesos acelerados de meteorización diferencial. Talud balconeado artificialmente. Acumulación en pie de talud de sedimentos producto de erosión y desprendimiento, sobre los cuales se evidencia desarrollo de escasa vegetación. Álvaro Pedroza R – Mayo 2021.

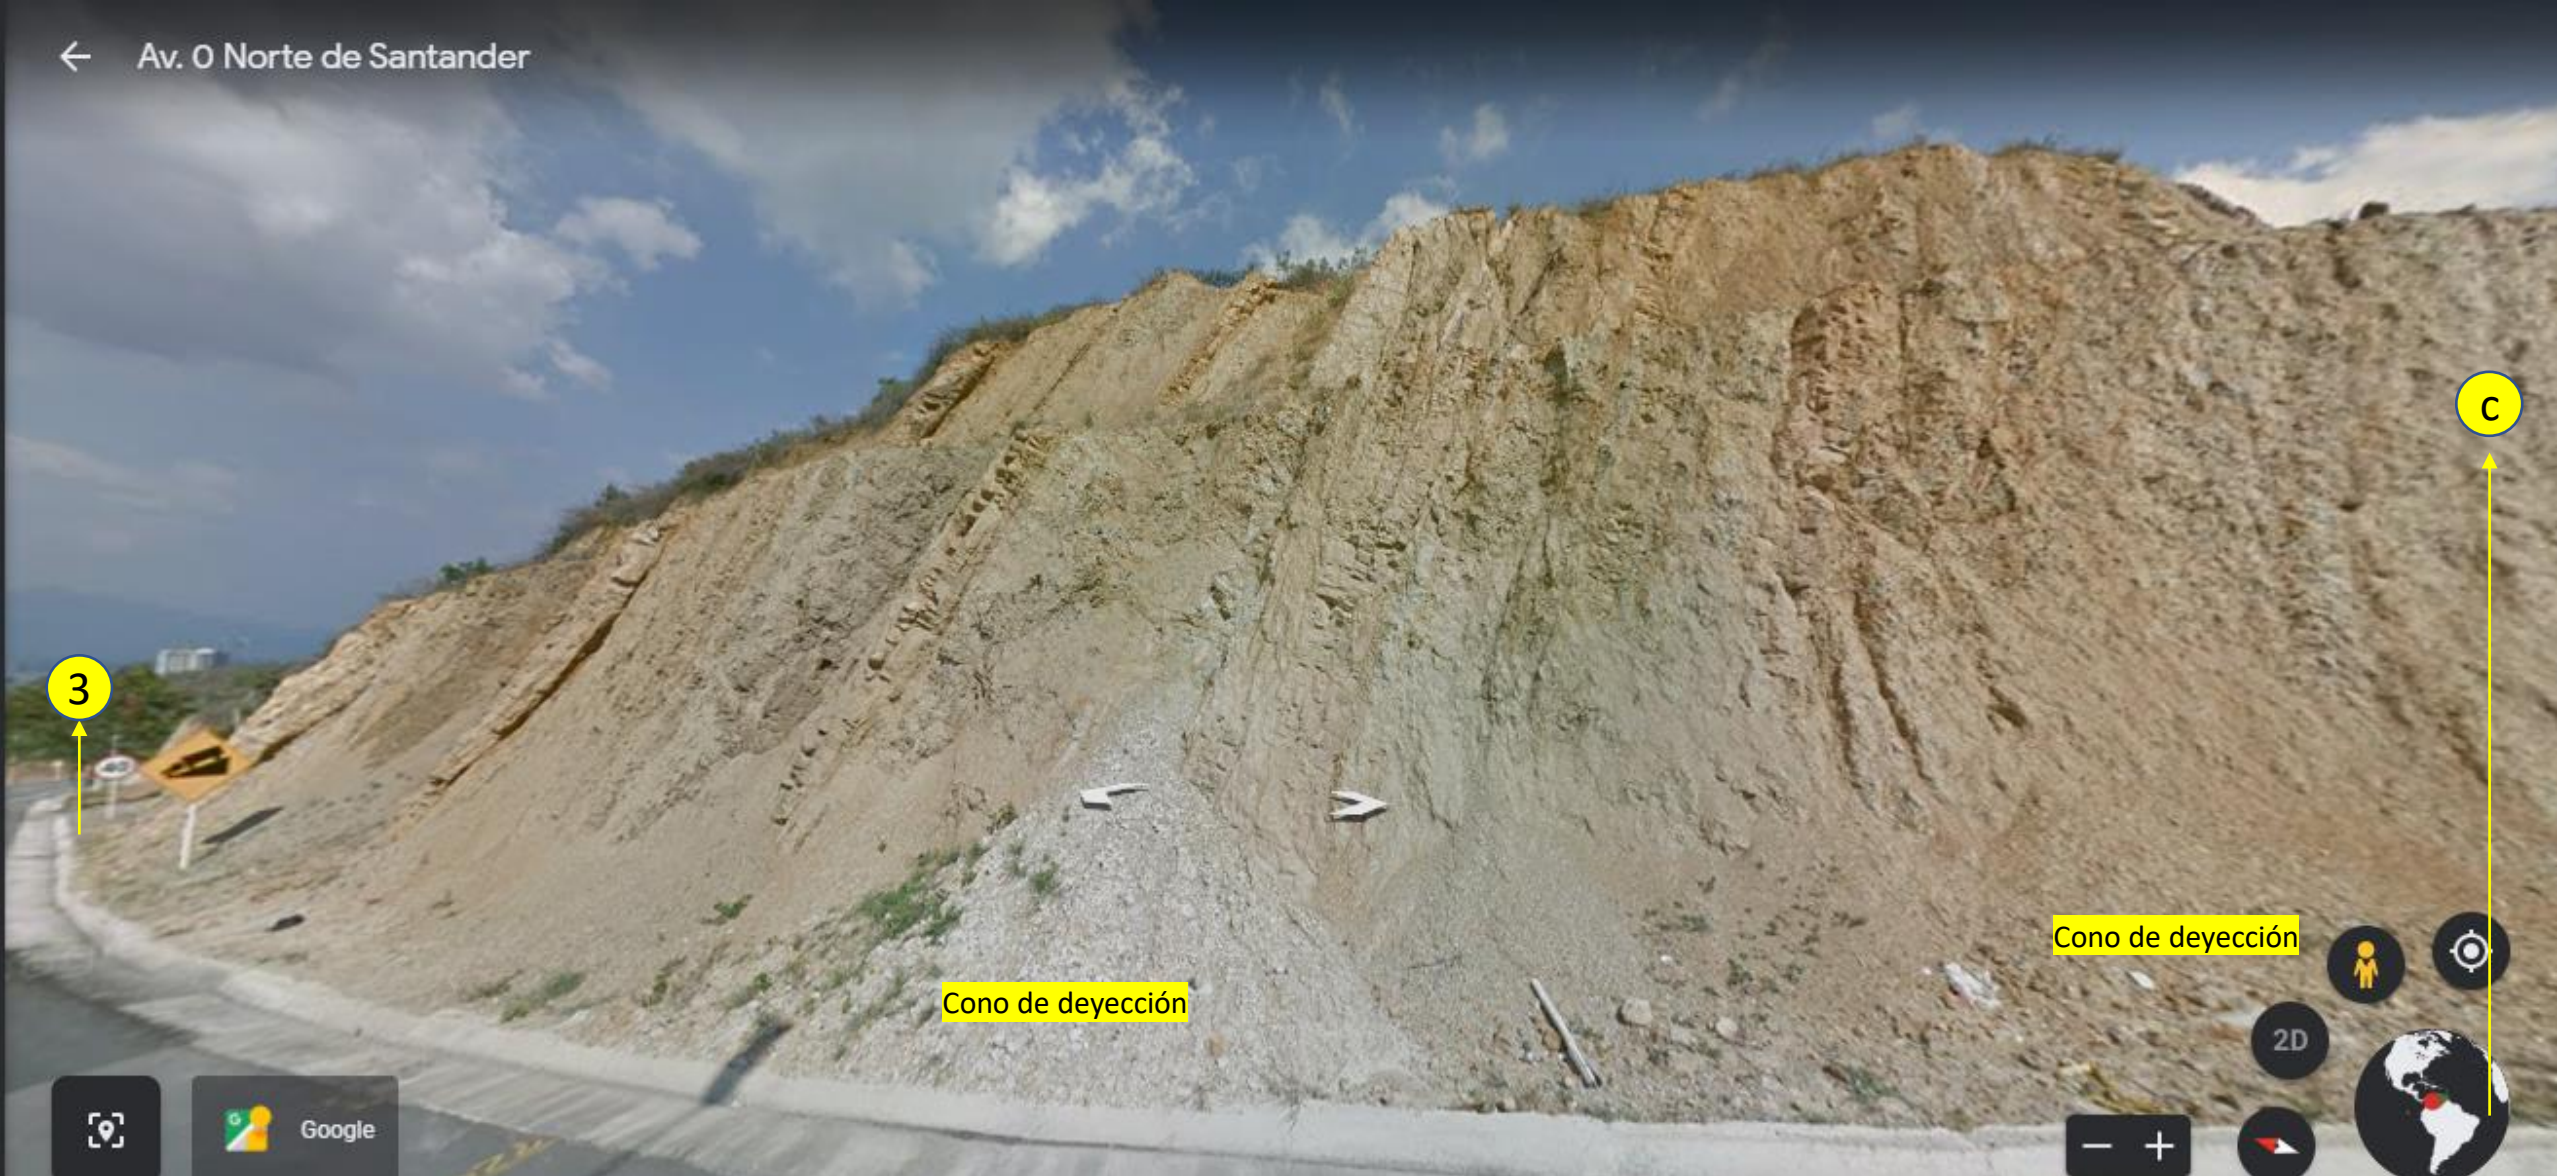
Capas de arenisca de grano fino a muy fino, y limolitas de espesor variable, de color pardo claro, alternadas con arcillas abigarradas, meteorizadas, con rasgos erosivos en surcos y carcavamientos verticales. Existencia de flujos en forma de conos de deyección, con base al pie del talud y conformado por sedimentos erosionados de los niveles superiores. Algunas de las capas de geomaterial duro (limolitas y areniscas) registran lavado de material de soporte. Talud balconado y con presencia de vegetación arbustácea en la corona y esporádica sobre la acumulación de sedimentos en el pie del talud. Álvaro Pedroza R –Junio 2021.

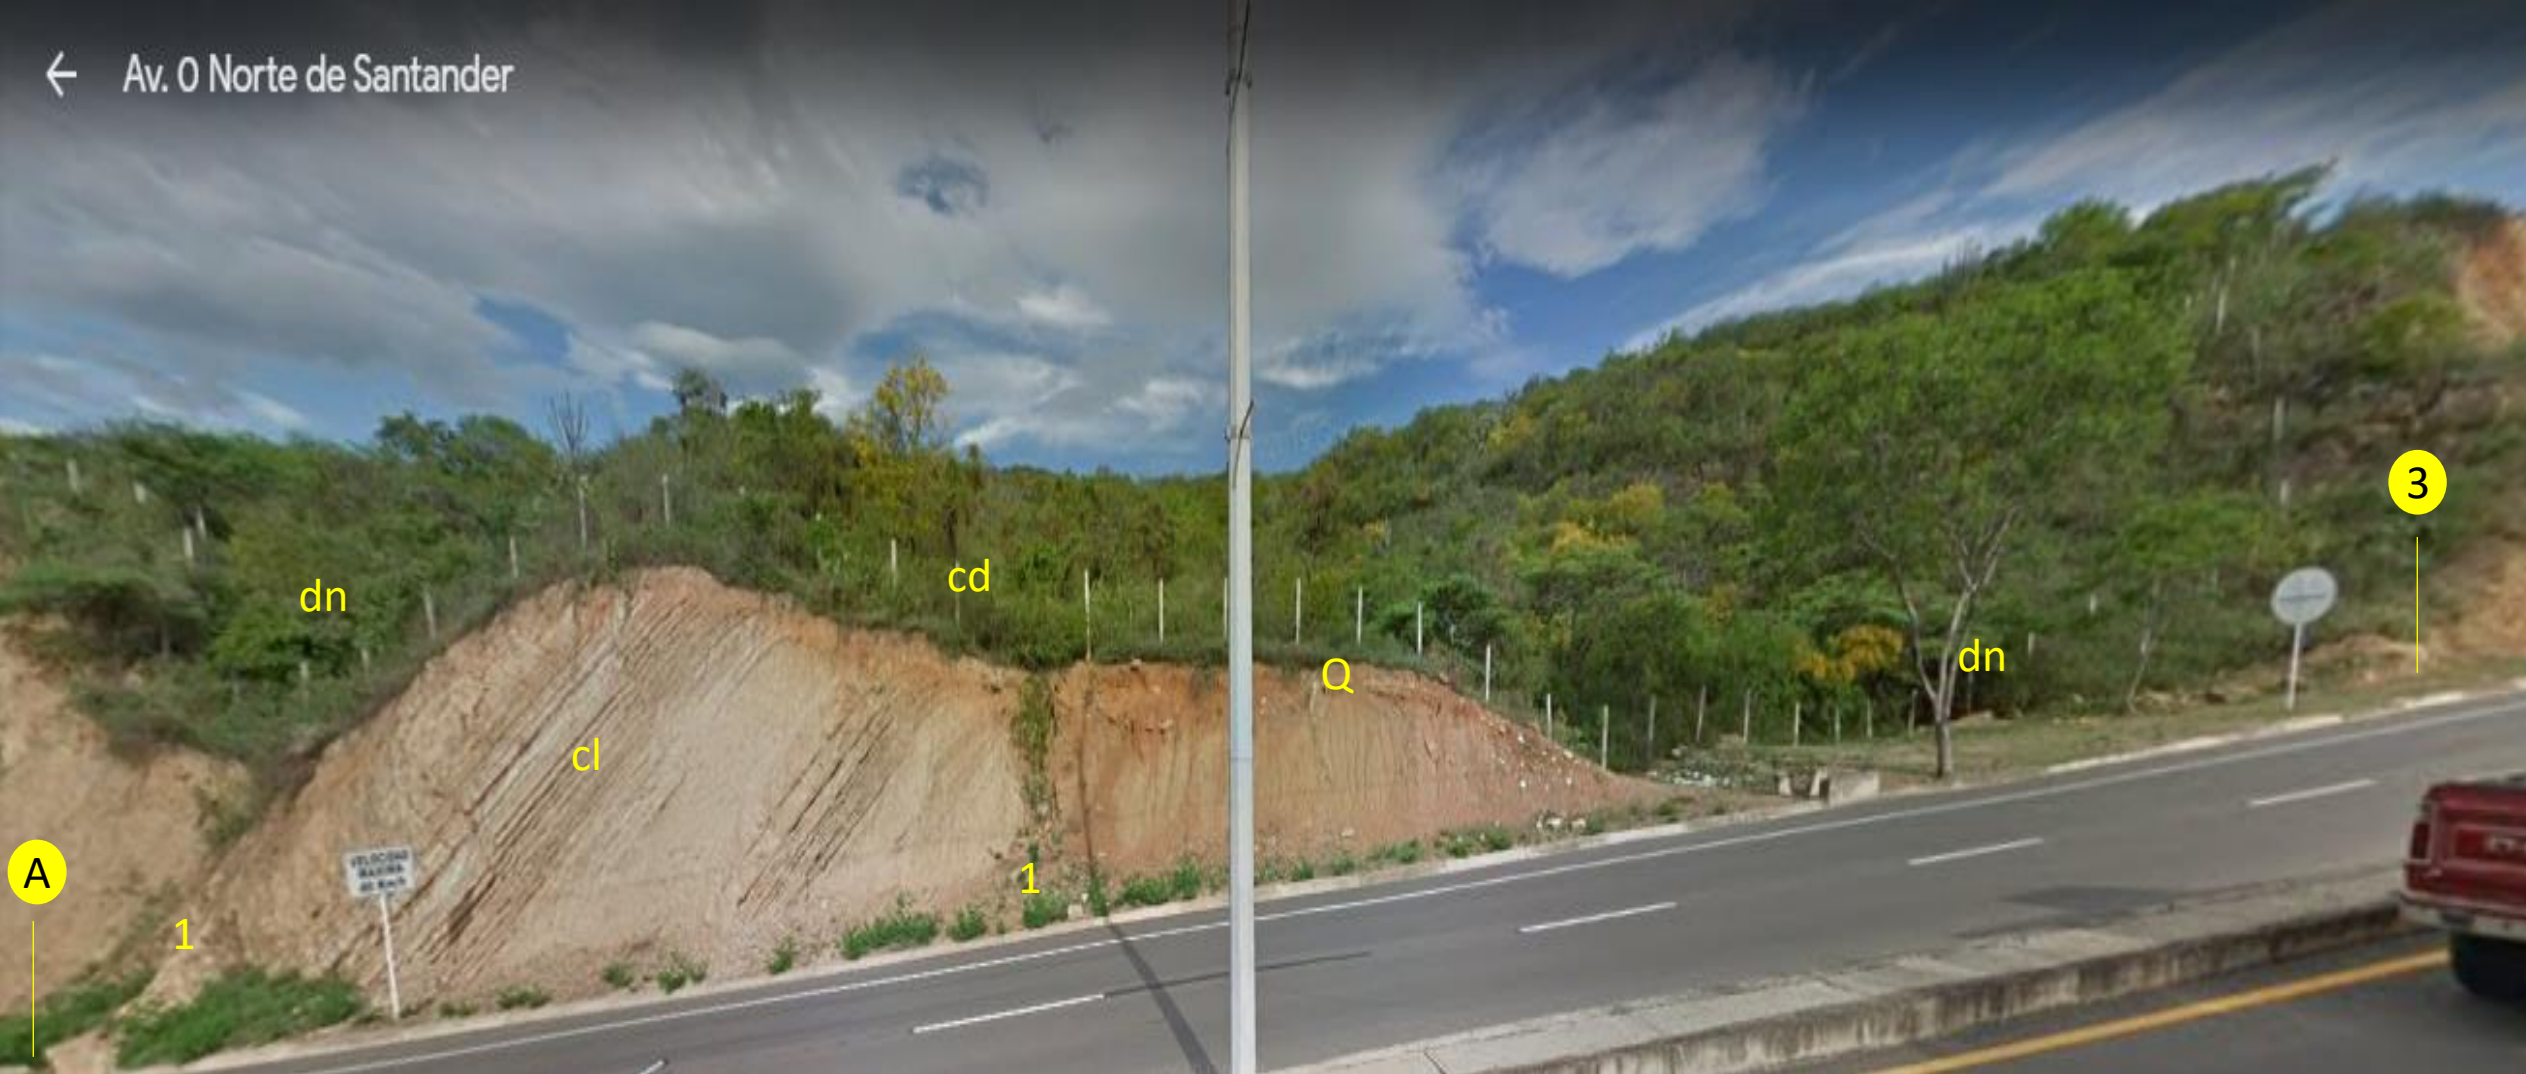
Subtramo 3-A, entre dos depresiones naturales (dn); en A y en el punto situado aproximadamente en la mitad de ese subtramo, se desarrolló erosión hídrica en carcavamiento, con terminado en flujo de sedimentos en forma de cono de deyección en su entrega sobre el pie del talud (1). A la derecha de la sombra proyectada del poste de luz sobre el talud, en el corte artificial (Talud) se aprecia remanente de la unidad geomorfológica de terraza cuaternaria coluvial antigua conformada por un complejo de cantos y limos rubificados; el sector izquierdo al punto de flujo y cono de deyección situado en proximidad a la sombra del posta revela una serie de capas inclinadas, delgadas de limolita (cl) de color pardo claro, ligeramente plegadas en sus coronas, evidenciado plegamiento, con planos estratigráficos lavados. La corona del talud revela vegetación y presencia de una cerca divisoria que demarca el área de reserva de derecho de vía al nivel de corona y el terreno que es propiedad privada. Alvaro Pedroza Rojas, Junio 2021.

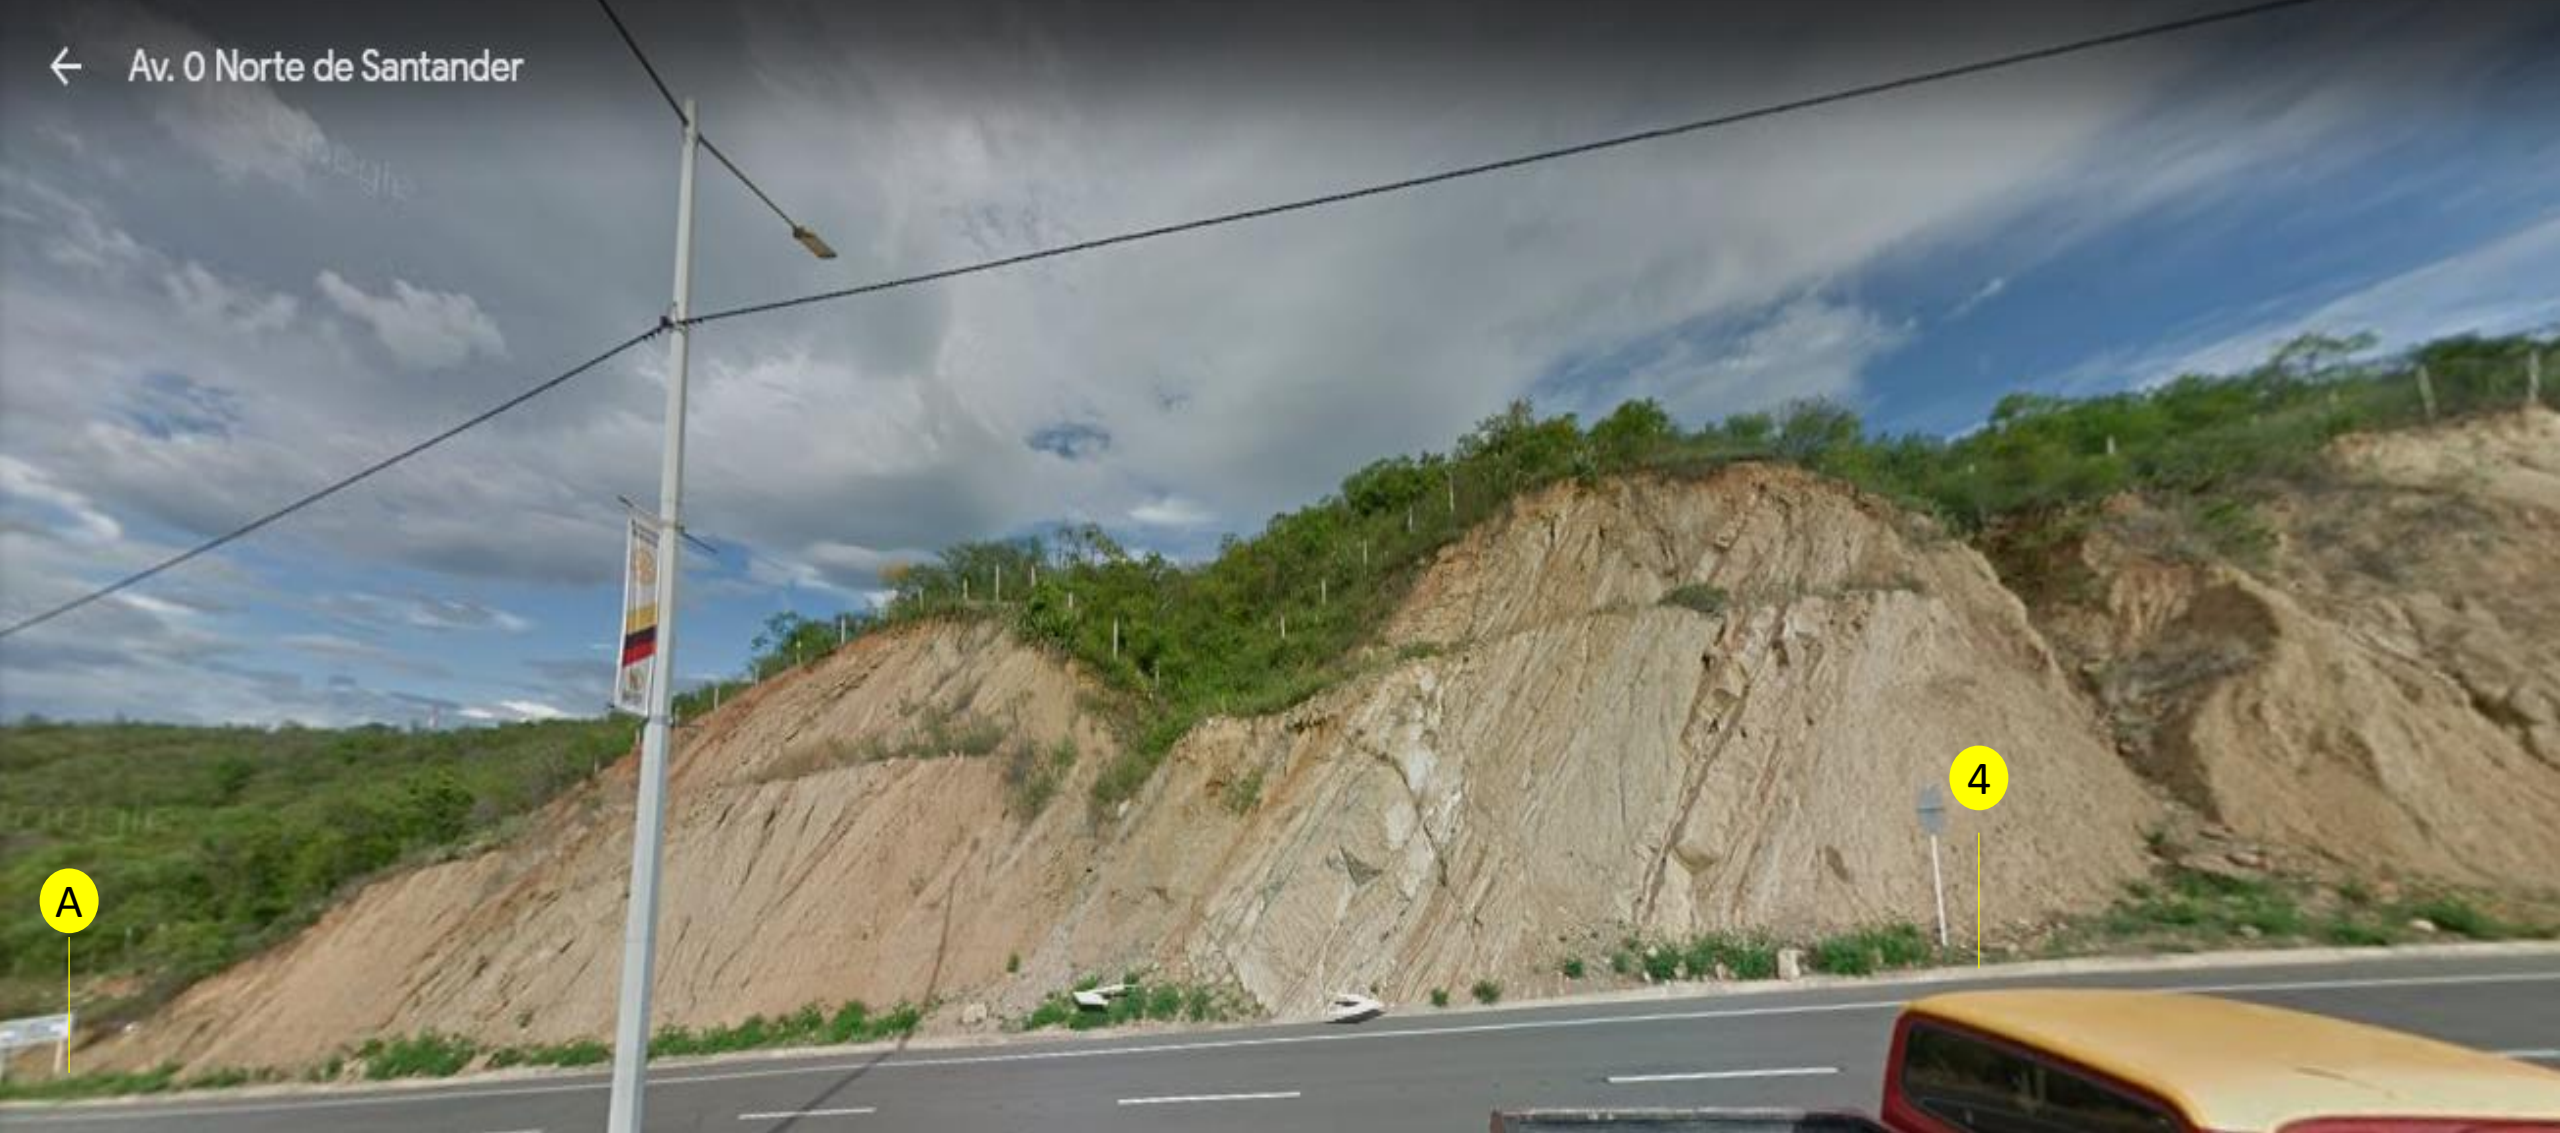
Talud balconado, conformado esencialmente por arcillolitas abigarradas, meteorizadas y erosionadas con surcos y carcavamientos verticales. causados por agua lluvia. Hacia el punto 4 de la fotografía se aprecia un bloque de capas de arenisca de grano fino a muy fino, de color pardo claro. Se evidencian conos de deyección y acumulación de sedimento en pie de talud, esporádicamente cubierto de vegetación incipiente. Se observa vegetación en zona de corona y cerca divisoria demarcando derecho de vía. Alvaro Pedroza Rojas, julio 2021.

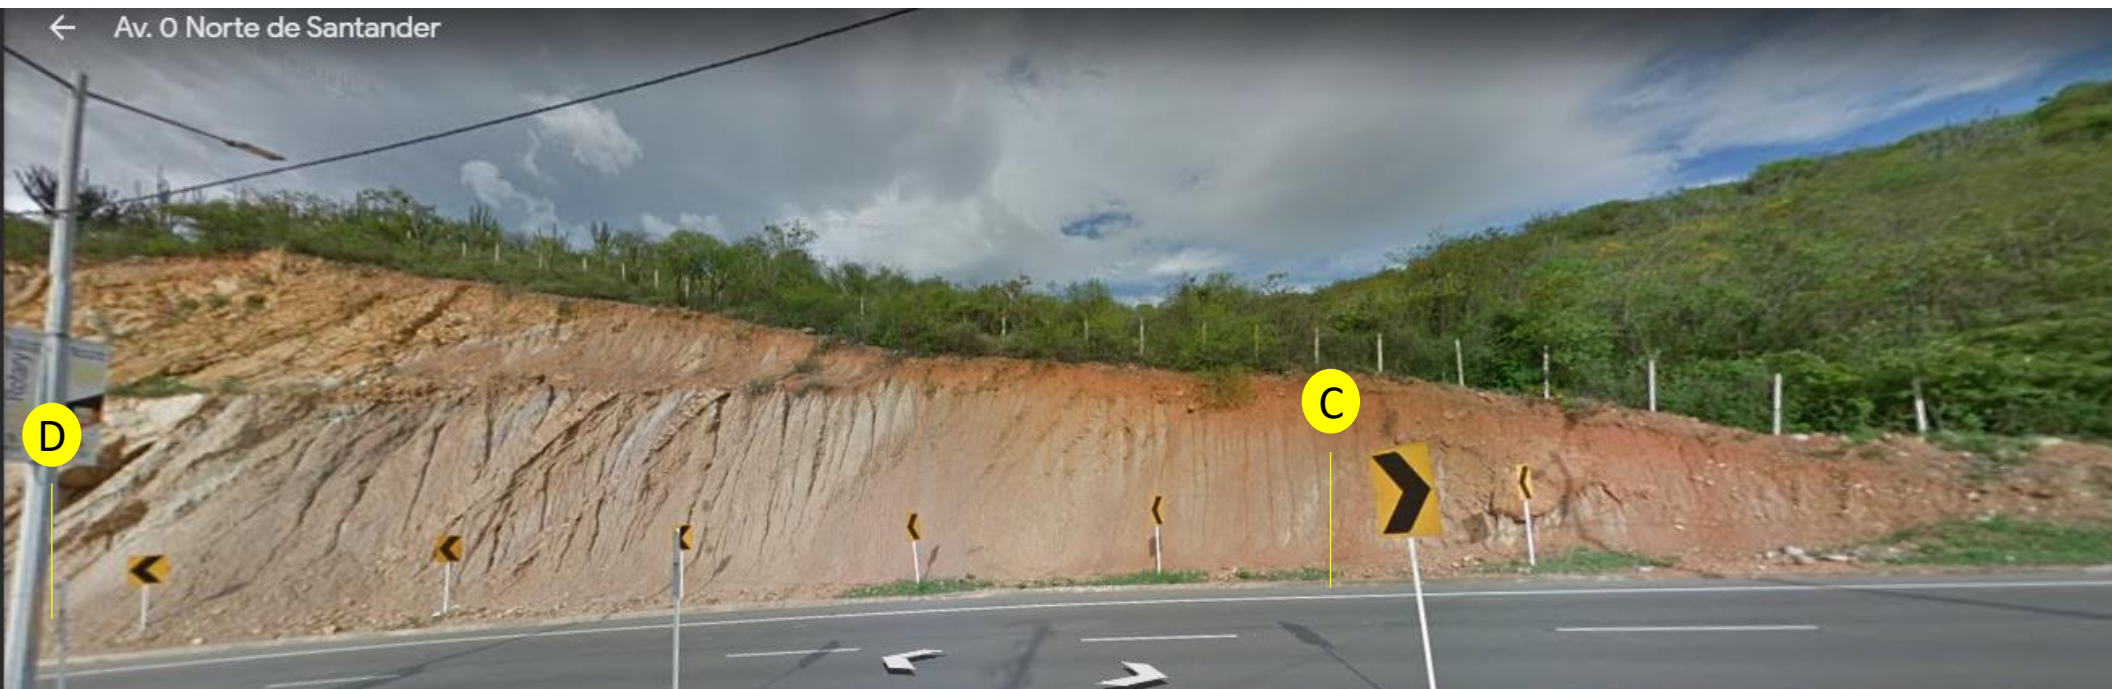
El sector C, corresponden a limos rubificados; el sector CD presenta una serie de delgadas capas de arenisca amarillo rojizo y pardas, de grano fino a medio, alternadas con arcillas abigarradas. Se evidencia una red de cárcavas y surcos verticales, formando un patrón de drenaje paralelo. Alvaro Pedroza Rojas, julio 2021.

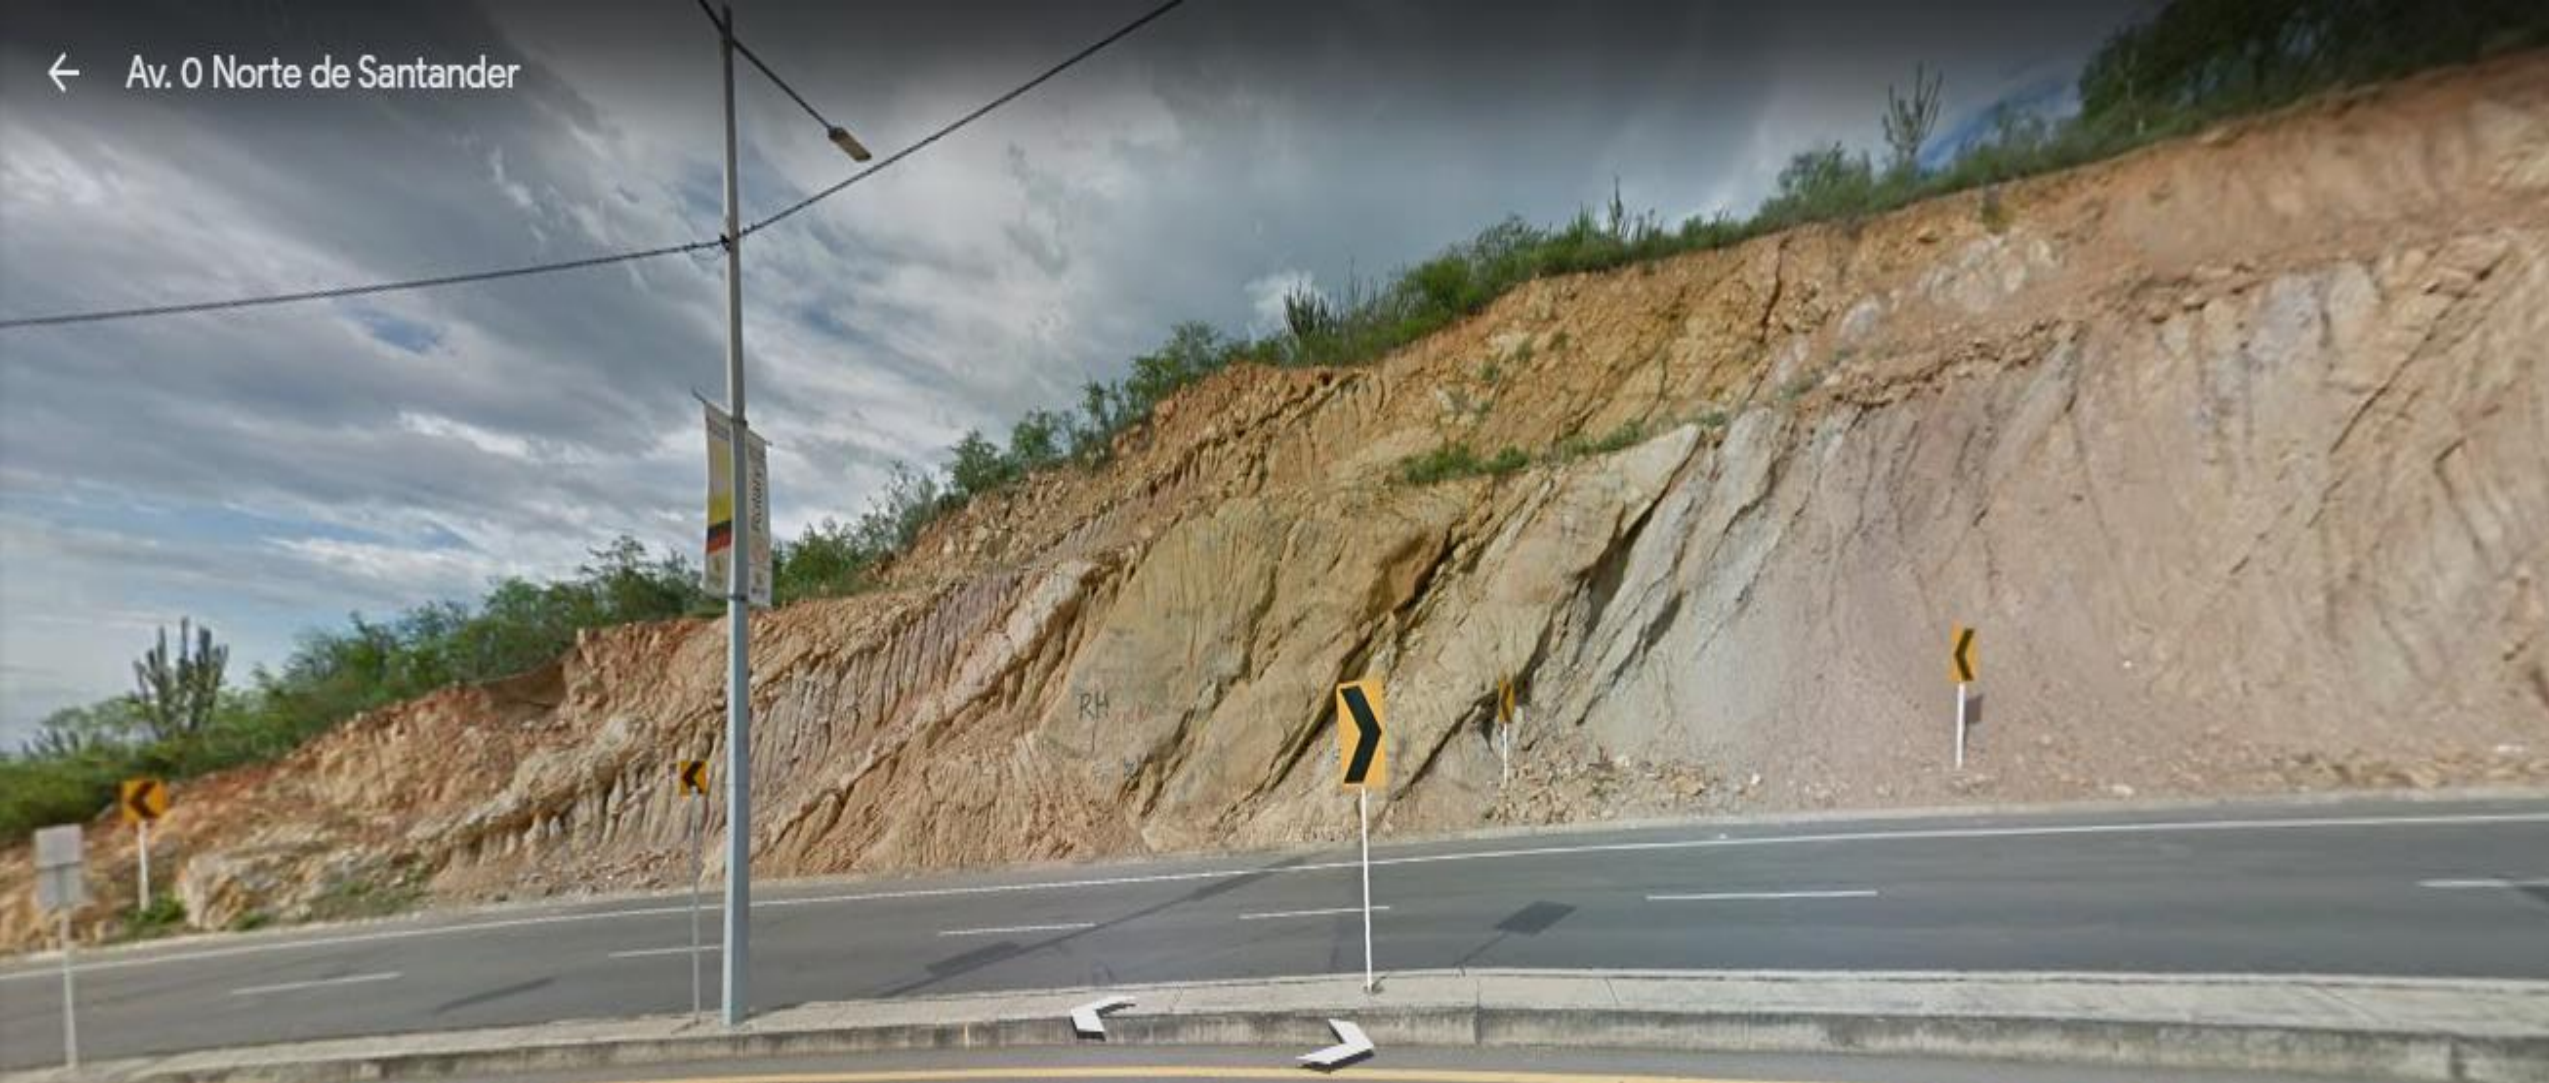
Capas hasta de 1m de espesor de areniscas de grano fino a medio, de color amarillo rojizo a pardo, alternadas con arcillolitas plásticas abigarradas. Las capas de areniscas revelan alta fracturación y las capas de arcillolitas muestran patrones de drenaje paralelo conformado por surcos y cárcavas hídricas verticales. Los planos de estratificación de las capas de arenisca revelan lavado por flujo libre de agua libre que ha lixiviado los sedimentos. El talud está balconeado, presenta vegetación en corona y esporádica vegetación en la huella del balcón. Hay acumulación de sedimentos al pie del talud. Alvaro Pedroza Rojas, Julio 2021.

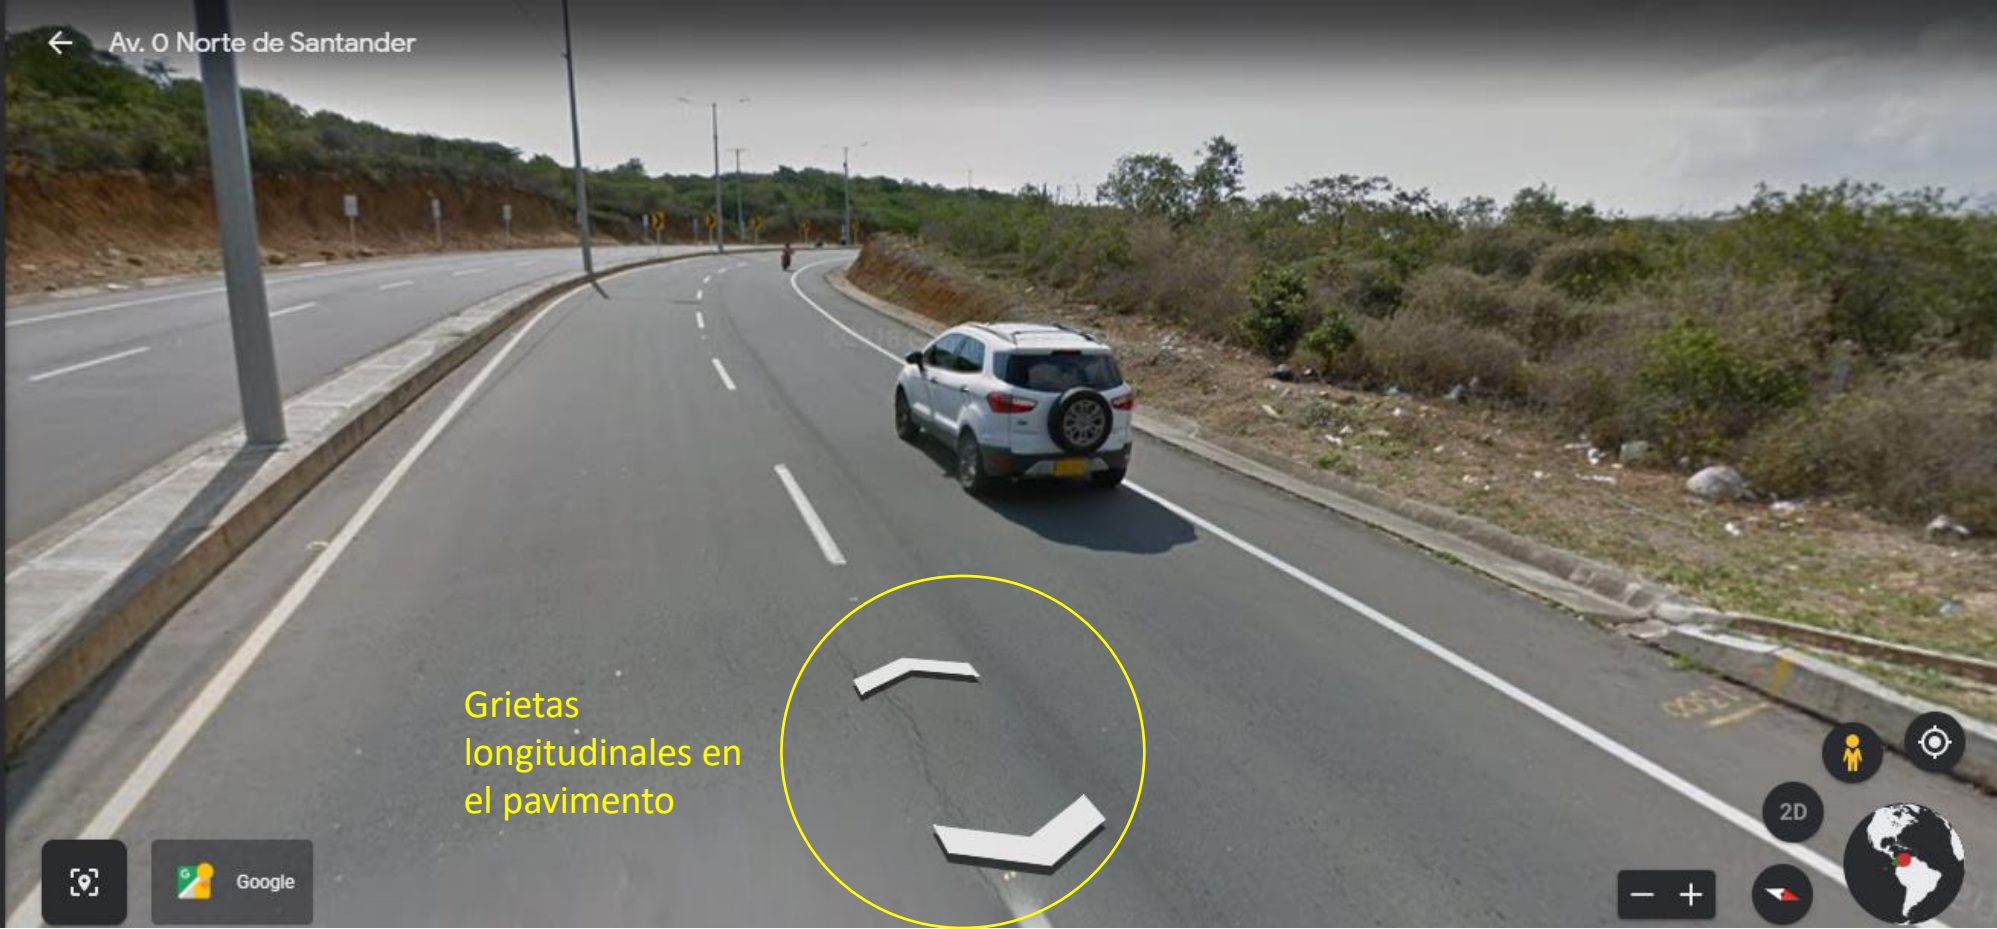
Grietas longitudinales en el pavimento
