PROPUESTA DE FICHA TÉCNICA PARA EL DIAGNÓSTICO VISUAL DE  
TALUDES EN EL MUNICIPIO DE SAN JOSÉ DE CÚCUTA

UNIVERSIDAD FRANCISCO DE PAULA SANTANDER

PLAN DE ESTUDIOS DE INGENIERÍA CIVIL

Trabajo entregado como requisito para obtener el título de Ingeniero Civil

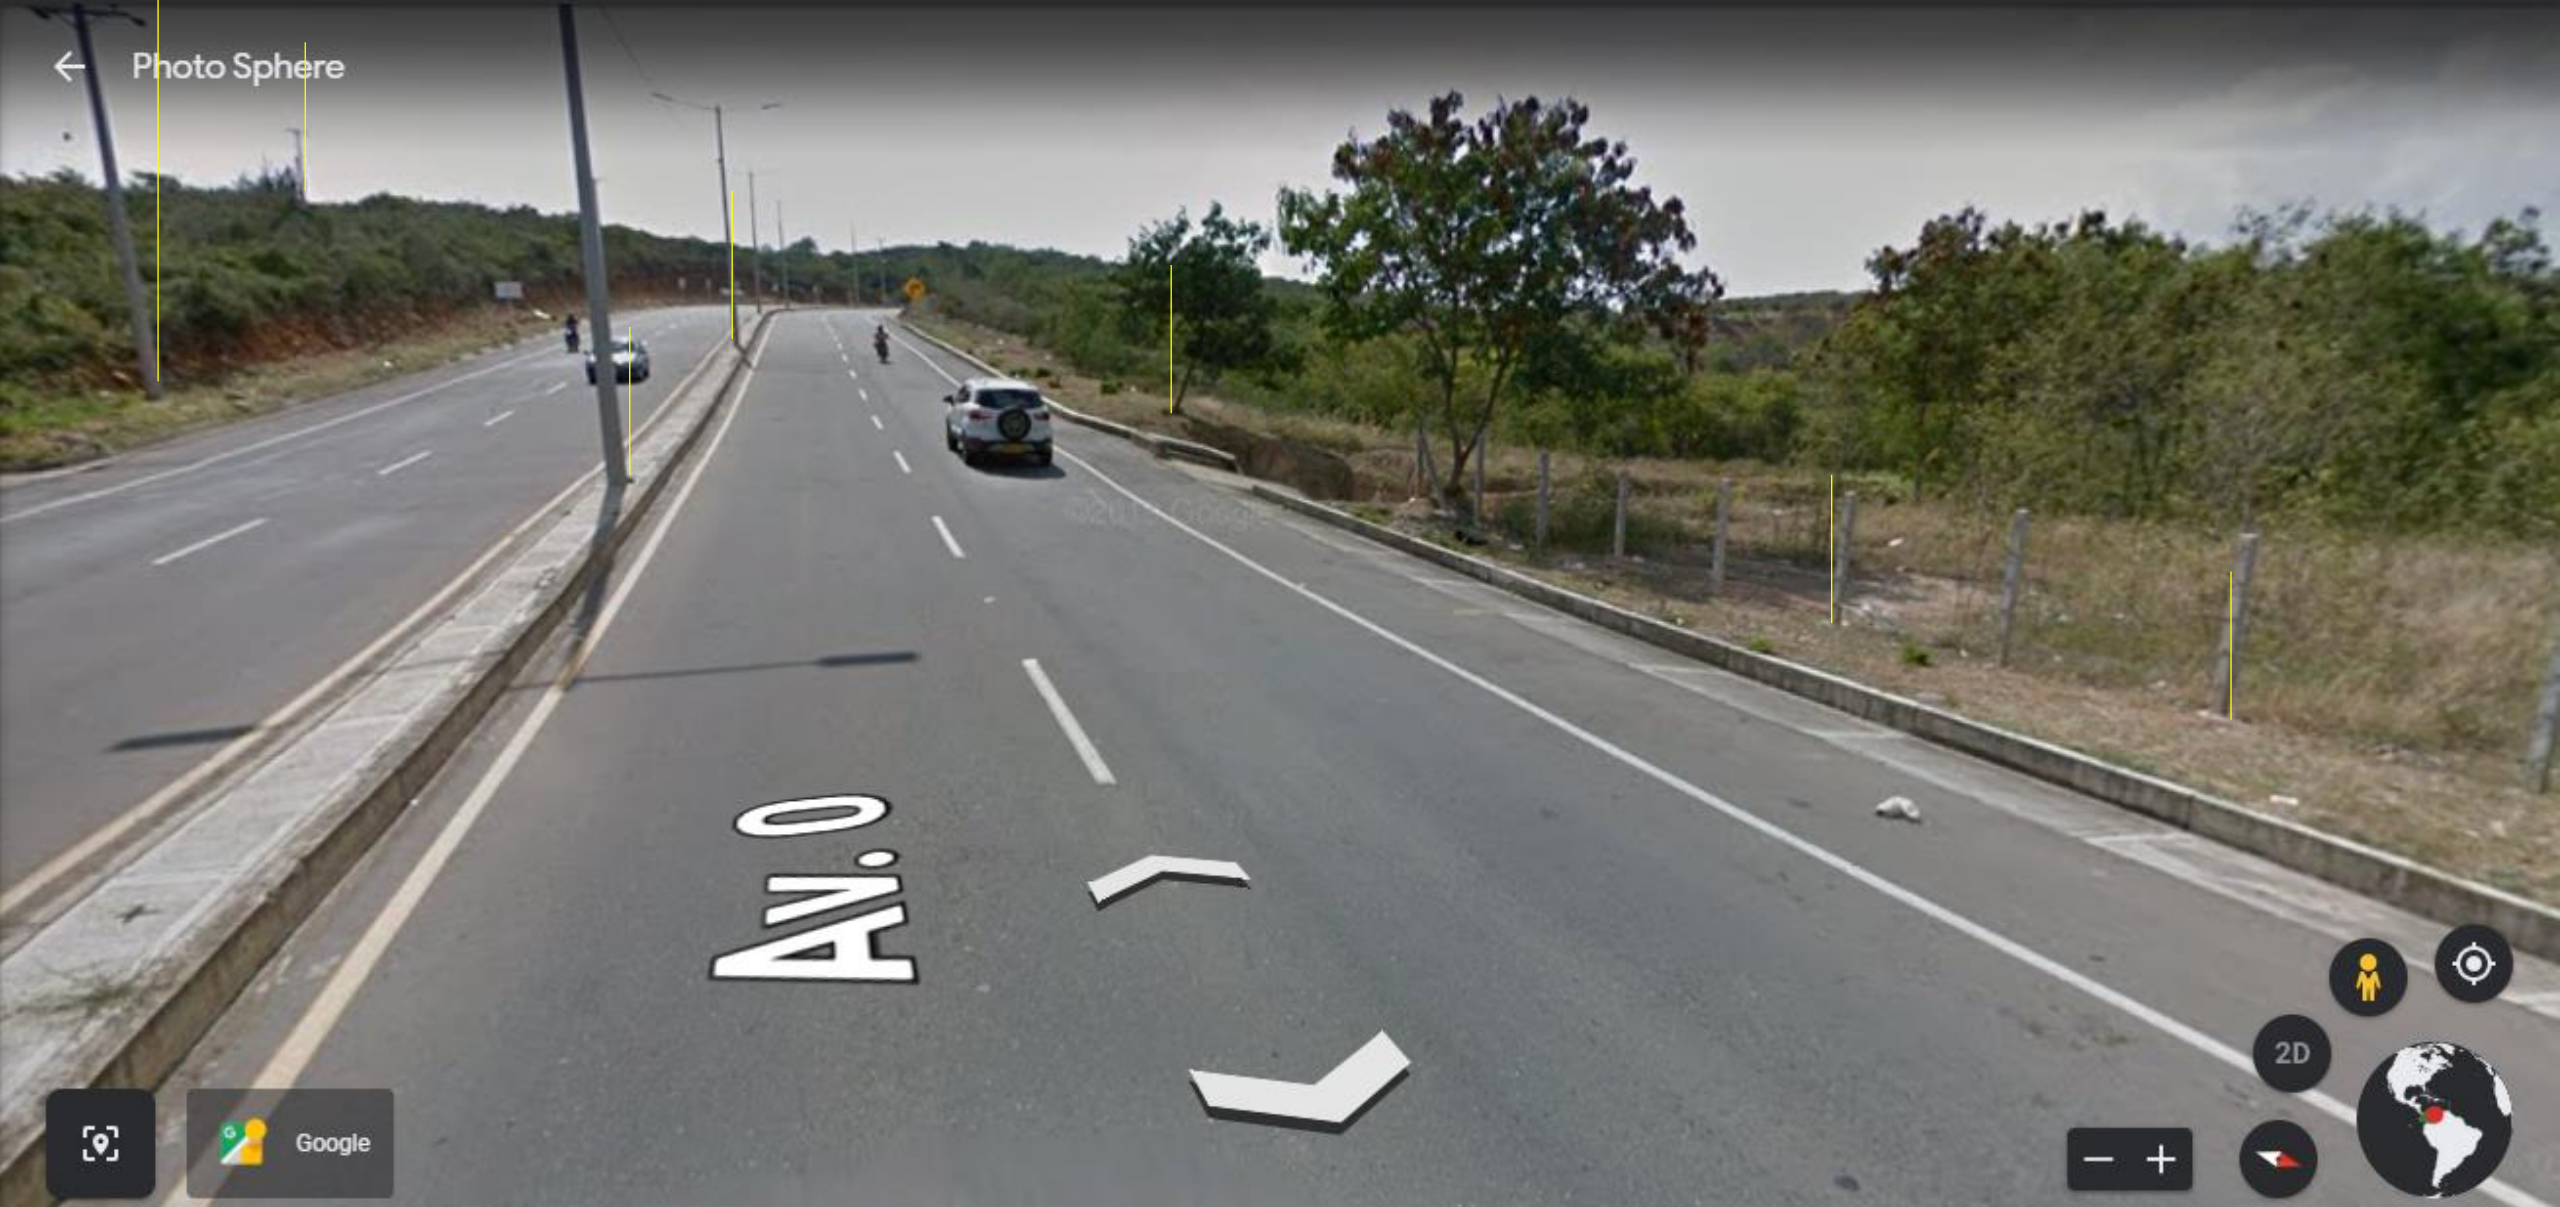
➤ Algunos elementos esbeltos han perdido verticalidad
