TÍTULO DEL TRABAJO (TESIS): ESTUDIO CUALITATIVO DE VULNERABILIDAD SISMICA DE VIVIENDAS DE UNO Y DOS PISOS DEL BARRIO MORICHAL DEL MUNICIPIO DE ACACIAS - META

ESTUDIO CUALITATIVO DE VULNERABILIDAD SÍSMICA DE VIVIENDAS  
DE UNO Y DOS PISOS DEL BARRIO MORICHAL DEL MUNICIPIO DE  
ACACIAS - META

UNIVERSIDAD FRANCISCO DE PAULA SANTANDER

PLAN DE ESTUDIOS DE INGENIERÍA CIVIL

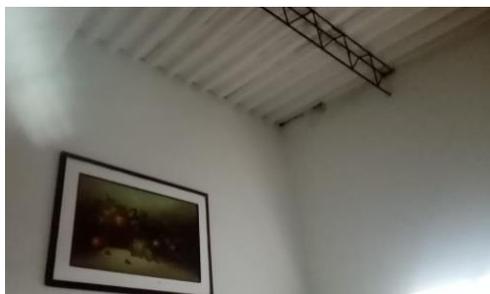
*Ilustración 7. Vivienda 1 muros. Imagen tomada de: Elaboración propia*

En la ilustración 7 se puede observar que la cubierta se encuentra amarrada a los muros

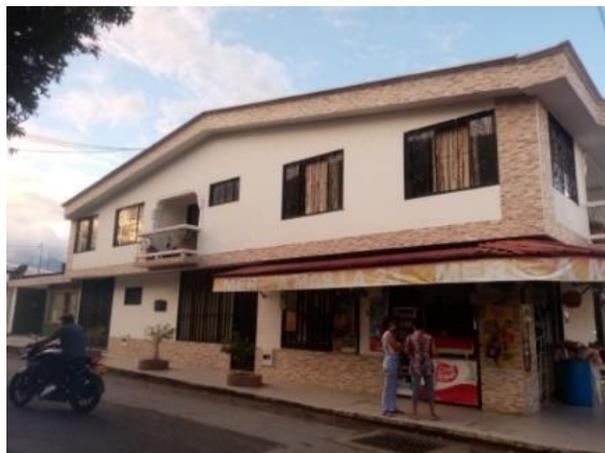
*Ilustración 17. Vivienda 3 perfil. Imagen tomada de: Elaboración propia*

Aunque se encuentra en buenas condiciones, se observa irregularidad vertical

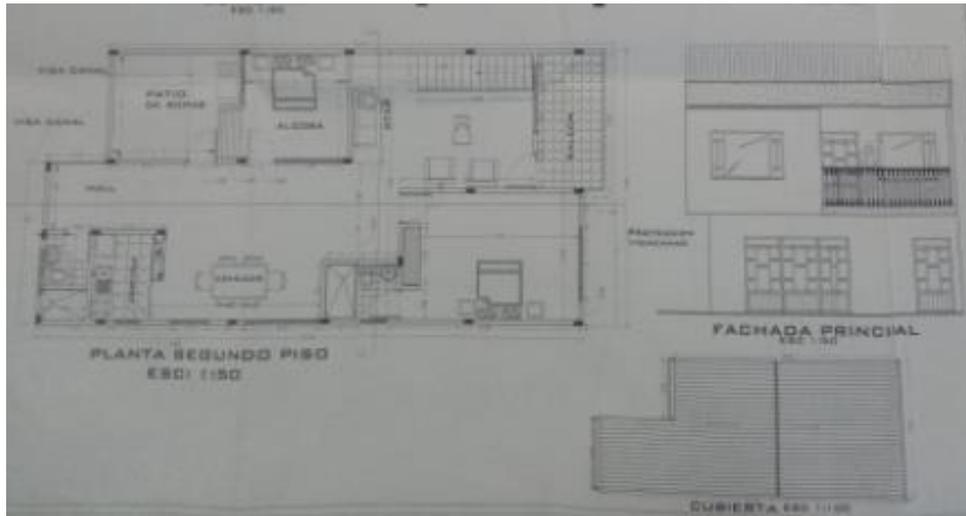
Ilustración 18. Vivienda 3 Planos. Imagen tomada de: Elaboración propia

La distribución arquitectónica que se muestra en la ilustración 18, en los planos, no es la misma que se contempla en la realidad

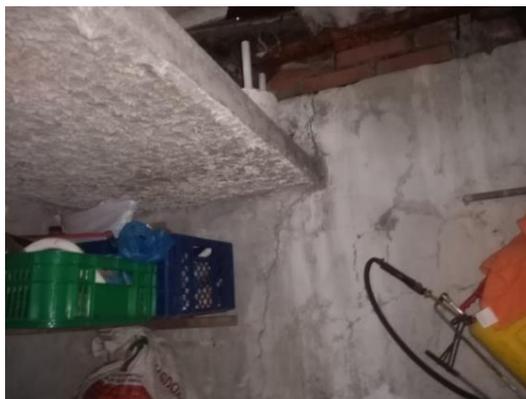
*Ilustración 22. Vivienda 4 grieta en muro. Imagen tomada de: Elaboración propia*

Se observa según la ilustración 22 que los muros se encuentran deteriorados y agrietados, grieta en diagonal, siendo este un factor que influye en la vulnerabilidad de la vivienda ya que nos indica que el muro puede tener fallas internas

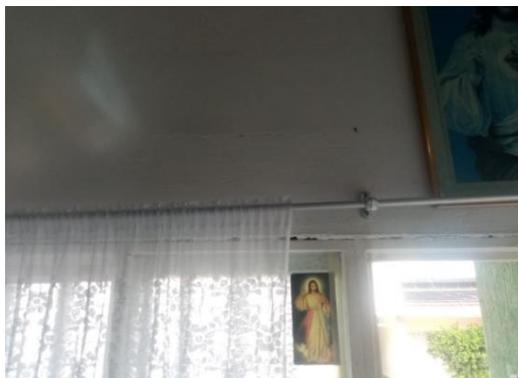
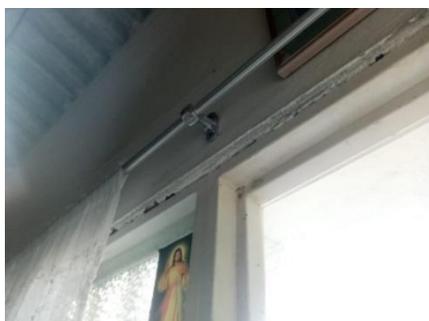
En las ilustraciones 23 y 24, se evidencia que el recubrimiento del muro contiene grietas

*Ilustración 23. Vivienda 4 grieta. Imagen tomada de: Elaboración propia*

*Ilustración 24. Vivienda 4 entrada. Imagen tomada de: Elaboración propia*

- Las grietas en los muros se pueden deber a varios orígenes, pero por su apariencia o forma podemos determinar una hipótesis de lo que puede estar ocurriendo, la grieta horizontal se debe a un vacío detrás del revestimiento, porque la mezcla de unión entre los materiales no tuvo la suficiente adherencia, es recomendable revestir nuevamente.
- Cuando se trata de una grieta en diagonal se debe a daños estructurales o bien sea internos del muro, para esto no es suficiente con retirar el revestimiento, es recomendable consultar el problema con un especialista.

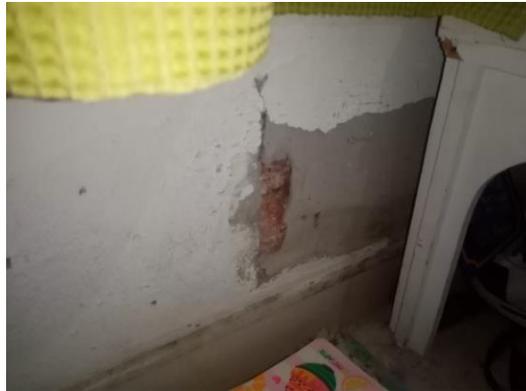
*Ilustración 26. Vivienda 4 muro deteriorado. Imagen tomada de: Elaboración propia*

Aunque no es relevante para estado del sistema estructural, en la ilustración 26 se evidencia que algunas partes de los muros muestran daños en el pañete lo cual con el tiempo puede dejar al descubierto los bloques que componen el muro facilitando posibles daños futuros en su sistema estructural

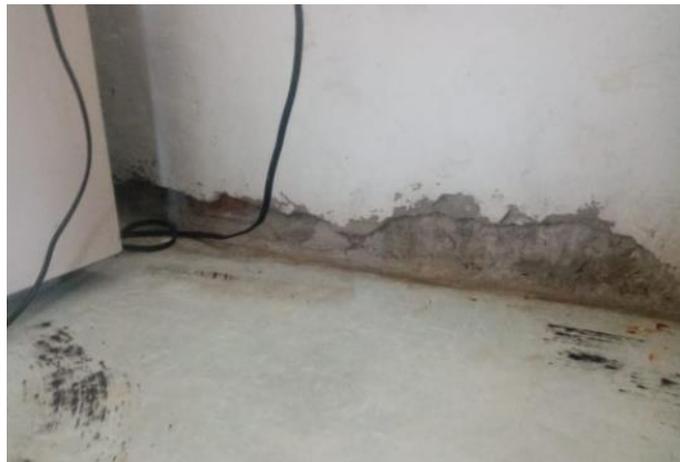
*Ilustración 31. Vivienda 5 deteriora de revestimiento. Imagen tomada de: Elaboración propia*

La vivienda se encuentra en buen estado, con un sistema estructural de muros confinados, los muros se encuentran en buen estado a diferencia de la parte baja del muro de la cocina que presenta un deterioro en el revestimiento, La propietaria no cuenta con los planos de la vivienda.

Se observa según la ilustración 31 que los muros empiezan a mostrar deterioro, que como se menciona anteriormente, el pañete del mismo no es un daño mayor, pero se debe tener en cuenta ya que si avanza el daño es posible que el muro se deteriore en su totalidad

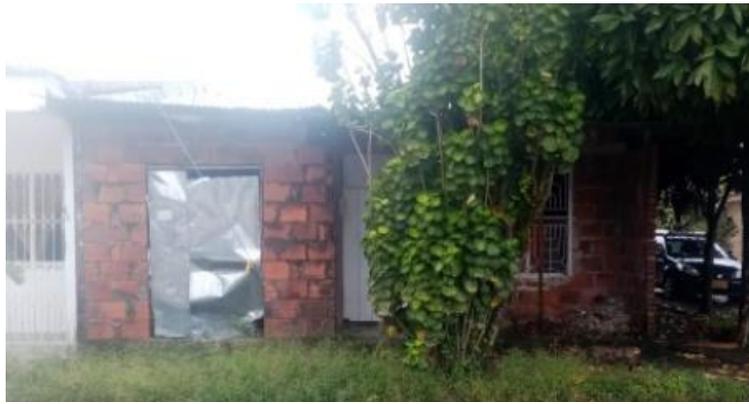
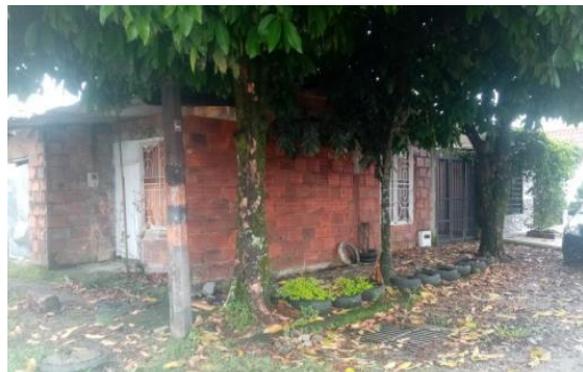
Condiciones actuales, según la ilustración 32 y 33 se observa que no cuenta con recubrimiento, lo cual deja a la intemperie los materiales que componen los muros

*Ilustración 32. Vivienda 6 fachada. Imagen tomada de: Elaboración propia*

Aunque la vivienda se considera con muros confinados, algunos muros no lo están, lo cual se tiene en cuenta para la evaluación de vulnerabilidad

*Ilustración 33. Vivienda 6 perfil. Imagen tomada de: Elaboración propia*

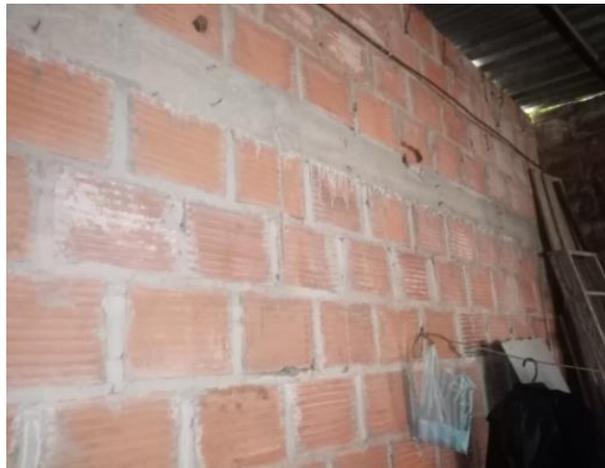
*Ilustración 34. Vivienda 6 muro. Imagen tomada de: Elaboración propia*

La vivienda se encuentra en obra gris, con un sistema estructural de mampostería confinada expuesto y sin amarrar, también se puede notar que en las columnas sobresale el acero lo cual demuestra que el sistema estructural tiene fallas en la colocación de sus materiales por lo tanto existe la posibilidad de que las columnas no trabajen con la carga planeada ante la posible eventualidad de un sismo. Se observa también en la ilustración 34 y 35 que la distribución arquitectónica de la vivienda es algo improvisada, cubierta de zinc con vigas de madera, el piso tiene dos niveles.

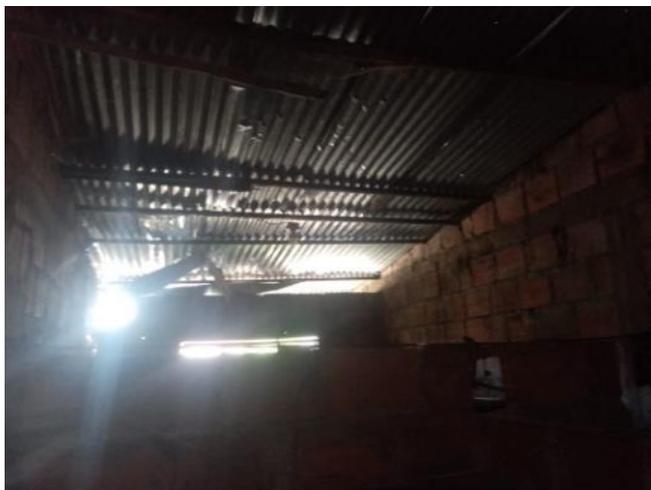
*Ilustración 35. Vivienda 6 cubierta. Imagen tomada de: Elaboración propia*

Se evidencia que la vivienda tiene una cubierta improvisada sin vigas de amarre o algún elemento estructural en el cual apoyarse

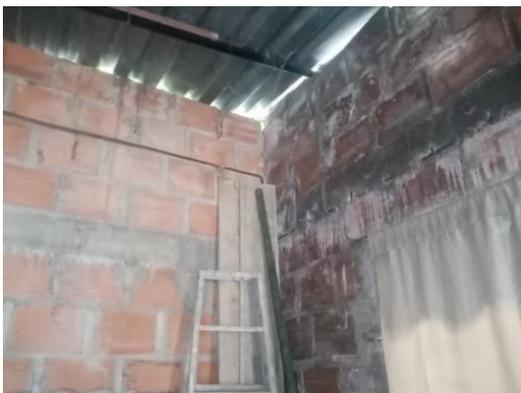
*Ilustración 36. Vivienda 6 vigas discontinuas. Imagen tomada de: Elaboración propia*

Según la ilustración 36 se evidencia que su que el sistema estructural del cual se compone la vivienda no está amarrado entre si

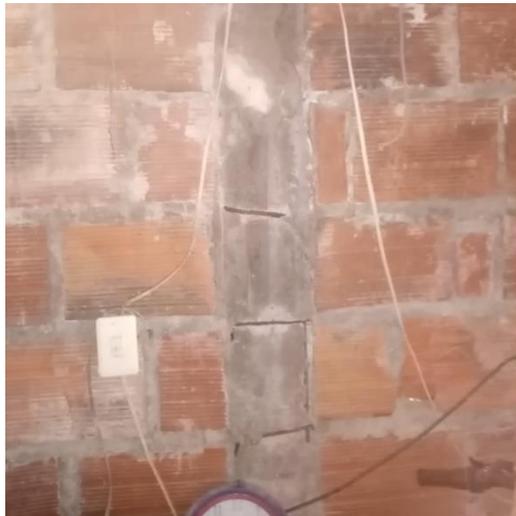
*Ilustración 38. Vivienda 6 acero expuesto. Imagen tomada de: Elaboración propia*

Se puede observar que en la ilustración 38 el acero de refuerzo en columnas está expuesto lo cual es un factor que hará que aumente su vulnerabilidad, impidiendo que los elementos constructivos actúen de una manera correcta ante un sismo

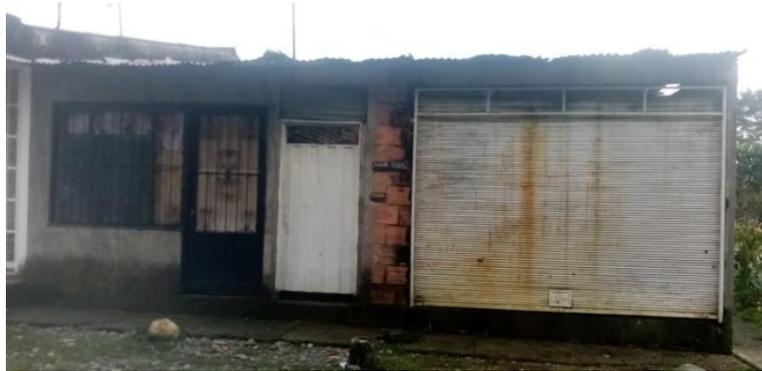
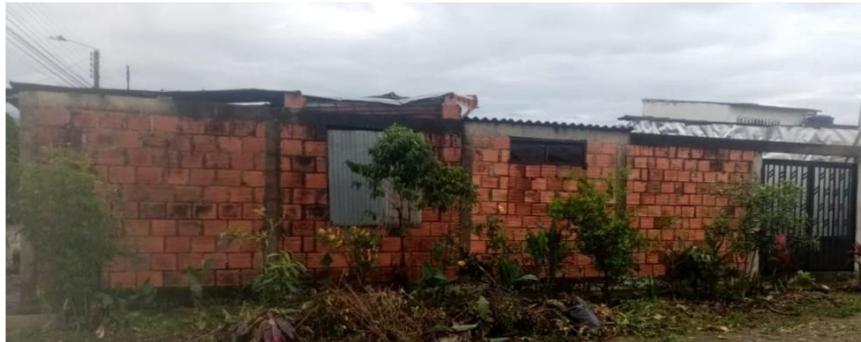
Condiciones actuales, se evidencia en la ilustración 39 y 40 que la vivienda no tiene recubrimiento en algunas partes de los muros

*Ilustración 39. Vivienda 7 fachada. Imagen tomada de: Elaboración propia*

*Ilustración 40. Vivienda 7 perfil. Imagen tomada de: Elaboración propia*

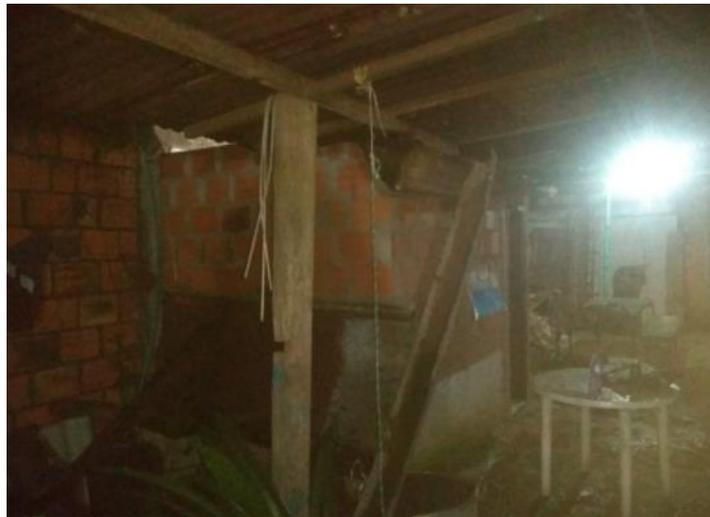
*Ilustración 41. Vivienda 7 interior. Imagen tomada de: Elaboración propia*

La ilustración 41 nos muestra que la vivienda tiene una cubierta improvisada que se apoya en columnas de madera las cuales no complementan el sistema estructural de la misma

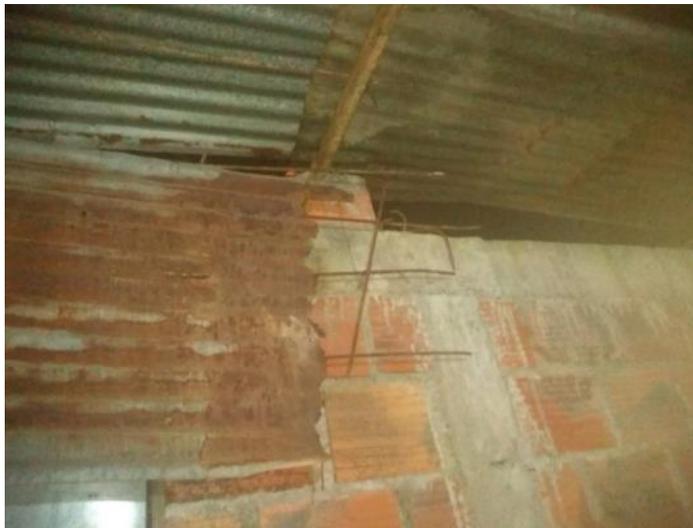
*Ilustración 43. Vivienda 7 viga de cubierta. Imagen tomada de: Elaboración propia*

Se evidencia que la cubierta no se amarra al sistema estructural en la ilustración 43
