TÍTULO DEL TRABAJO (TESIS): EVALUACIÓN DEL ESTADO MECÁNICO Y CORROSIÓN DEL TANQUE DE CRUDO BATERÍA COLON, DEL DEPARTAMENTO DEL PUTUMAYO, MEDIANTE ENSAYOS NO DESTRUCTIVOS SEGÚN API 653

EVALUACIÓN DEL ESTADO MECÁNICO Y CORROSIÓN DEL TANQUE DE CRUDO
BATERÍA COLON, DEL DEPARTAMENTO DEL PUTUMAYO, MEDIANTE ENSAYOS
NO DESTRUCTIVOS SEGÚN API 653

En este proyecto se muestra la evaluación de la Integridad Mecánica y de corrosión de un tanque de almacenamiento de crudo, bajo el acompañamiento y supervisión de la empresa Corporación CIMA; su contenido y ejecución se basa en el estándar API 653: Tank Inspection, Repair, Alteration, and Reconstruction, donde se encuentran los requerimientos mínimos en servicio de tanques de almacenamiento y bajo la norma de construcción del tanque, API 650: Welded Tanks for Oil Storage, respecto a las cuales se concretaron los criterios de aceptación o rechazo, mecanismos de daños y los espesores mínimos requeridos en cada inspección; se realizaron técnicas de ensayos no destructivos (END) para definir y comprobar los daños del

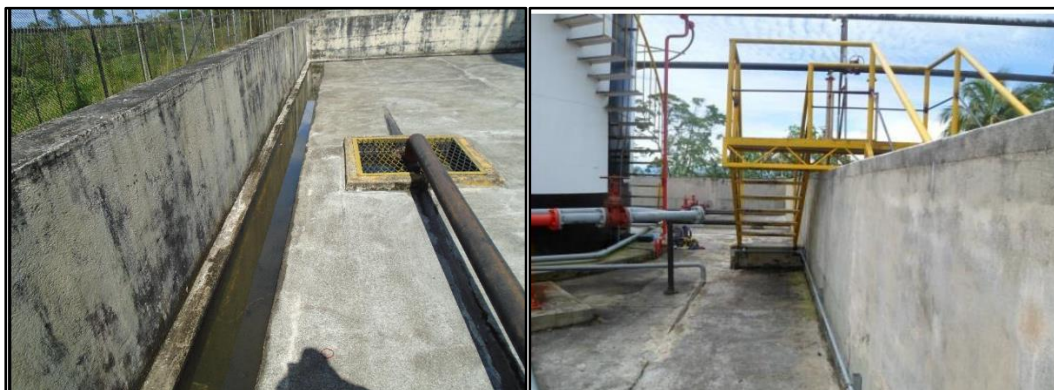
Fotografía 1. Estado del dique del tanque.

4.5.2 Dique. El dique está compuesto por muros verticales de concreto, escaleras de salida y entrada; su superficie está compuesta por lozas de concreto. El dique se encuentra en buenas condiciones mecánicas puesto que no evidencia daño mecánico, desprendimiento de material, erosión o agrietamiento, pero si presenta crecimiento de materia vegetal (ver fotografía 7), el sistema contra incendio (espuma y agua) presenta corrosión por defectos en el recubrimiento (desprendimiento y degradación UV); se presentan instalaciones eléctricas ubicadas correctamente. La longitud del dique es 47,84 m, altura de 1 m y ancho 24,80m, aloja dos tanques de crudo y cumple con la capacidad de contener aproximadamente 7463 barriles de petróleo en caso de presentarse pérdidas por contención.

Los drenajes del patio del dique se encuentran en buen estado.

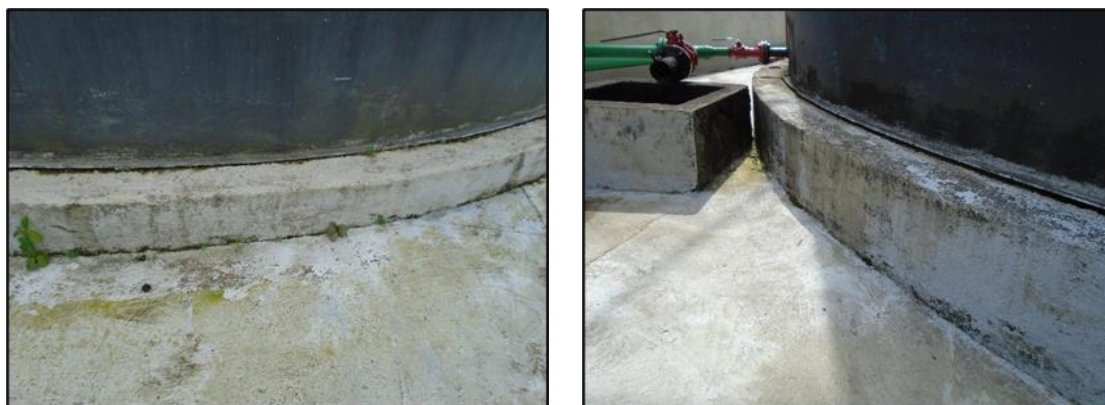
Fotografía 2. Estado de la fundación del tanque.

4.5.3 Fundación. El tanque presenta anillo de concreto; se encontró en buena condición, no se observan desportillamientos ni grietas que comprometan la estabilidad de esta fundación.

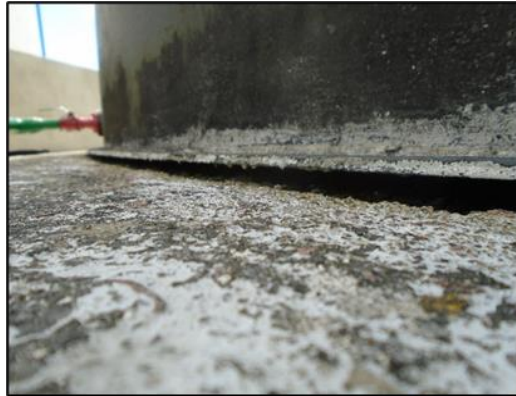
Fotografía 3. Tanque sin sello.

No existe sello entre la prolongación del fondo y el anillo perimetral en concreto, esta condición permite que el agua penetre hacia el fondo del tanque, lo cual puede acelerar los procesos corrosivos.

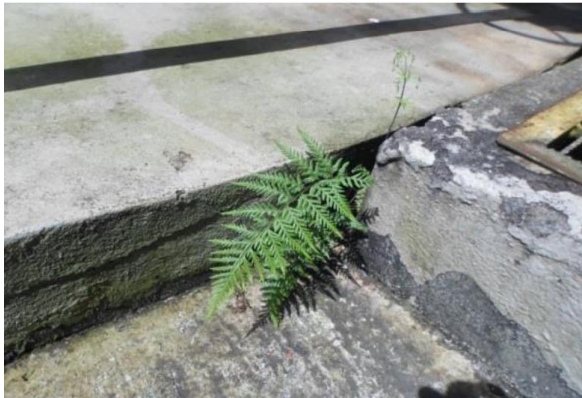
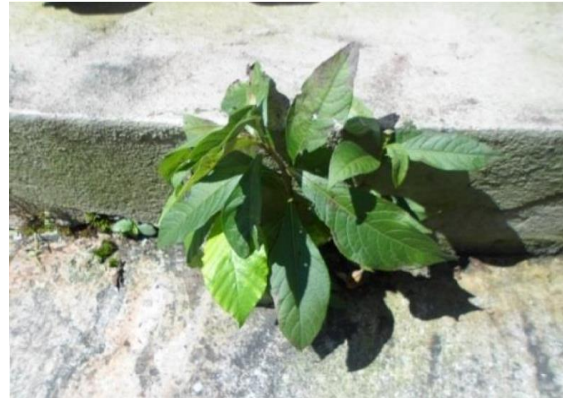
Fotografía 4. Crecimiento de vegetación.

La fundación del tanque presenta zona con vegetación lo que quiere decir que el concreto contiene humedad la cual puede llegar a comprometer su integridad generando erosión, desprendimiento de material y agrietamiento.

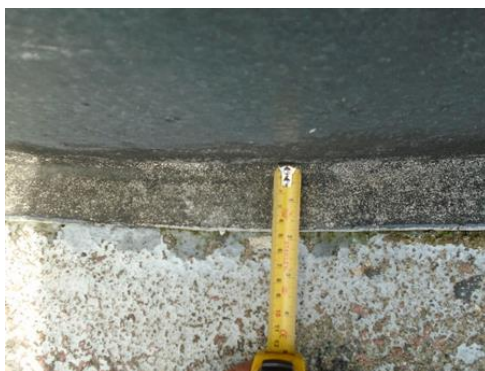
Fotografía 5. Estado de la pestaña perimetral del tanque.

Se realizo toma de espesores a la pestaña perimetral, la cual indica que el espesor nominal de la misma es de 0.200 in vs 0,188 in de espesor mínimo requerido, según el numeral 6.1.1

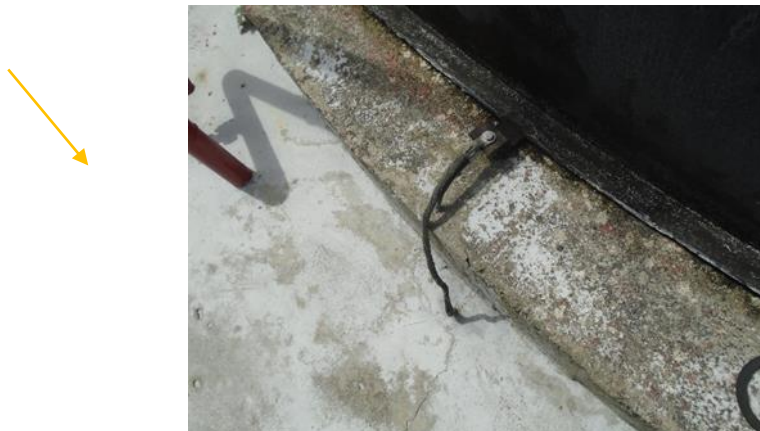
Fotografía 6. Conexión a tierra del tanque.

Existe solo una conexión a tierra y se encuentra instalada en condición subestándar y no cumple requerimientos, de acuerdo al código de diseño API-650, párrafo 5.8.11.3: “ If required by the Purchaser, grounding lugs shall be provided in the quantity specified on the Data Sheet, Table 4, and comply with Figure 5-23. The lugs shall be equally spaced around the base of the tank. Provide a minimum of four lugs. The suggested maximum lug spacing is 30 m (100 ft).

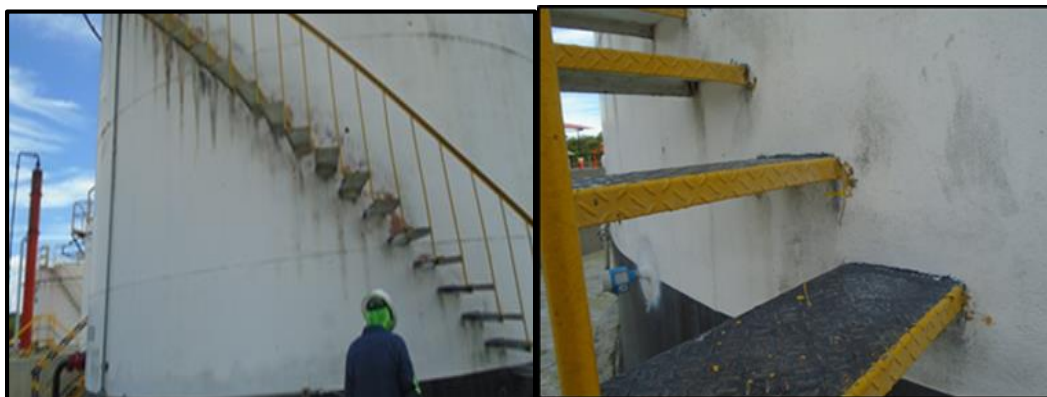
Fotografía 7. Estado de los elementos de las escaleras.

4.5.4 Estructuras de acceso. La escalera helicoidal, se encontró en buena condición mecánica, no obstante, su recubrimiento presenta estado final de su vida útil. Requiere aplicación de recubrimiento nuevo. todos los escalones fueron soldados directamente sobre las láminas del cuerpo y no sobre platinas de refuerzo.

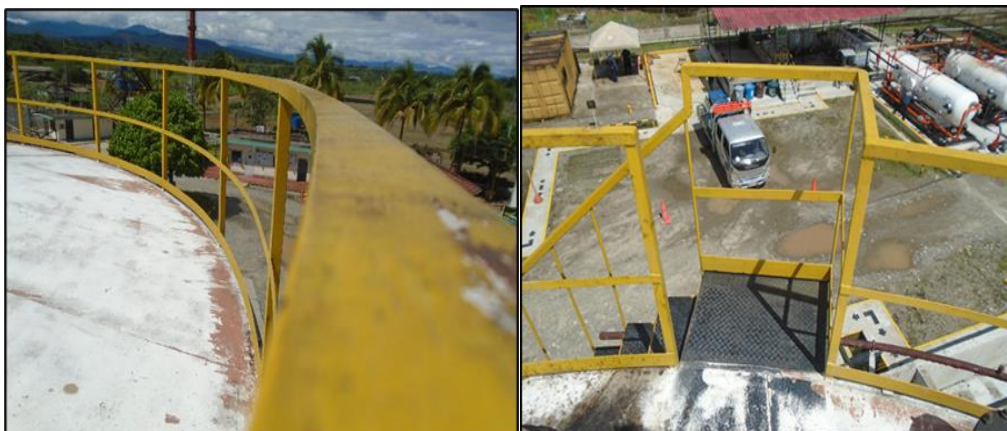
La baranda perimetral y la plataforma de la escalera, presentan buena condición mecánica, pero requiere aplicación de un nuevo recubrimiento.

Fotografía 8. Plataforma escalera y Baranda perimetral, con recubrimiento en mal estado.

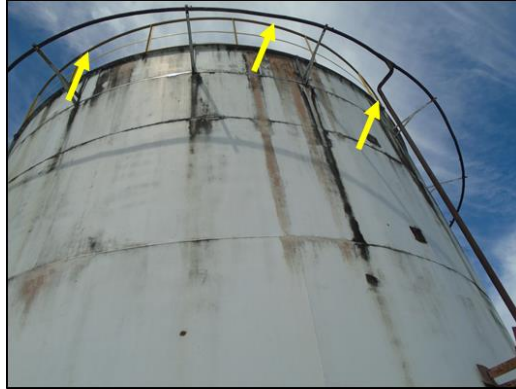
Fotografía 9. Sistema de contraincendios.

4.5.5 Sistema de contraincendios. El tanque no tiene sistema de espuma. Tiene instalado un anillo de enfriamiento en la sección superior, el cual presenta recubrimiento en mala condición.

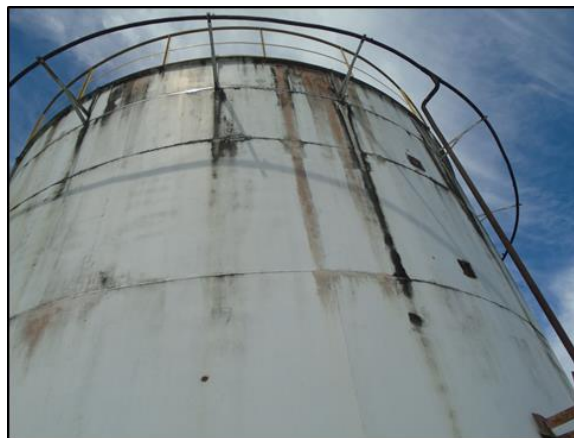
Fotografía 10. Condición de recubrimiento externo del cuerpo.

La inspección visual externa, revela que el recubrimiento se ha desempeñado en forma eficiente, pero ha llegado al final de su vida útil. Presenta fuerte entizamiento generalizado, esto es un signo de pérdidas de las propiedades del recubrimiento. No se presenta desprendimiento que generan focos de corrosión, no obstante, el moho y la humedad presente, producto de la vegetación y suciedad crean un ambiente para su deterioro gradual.

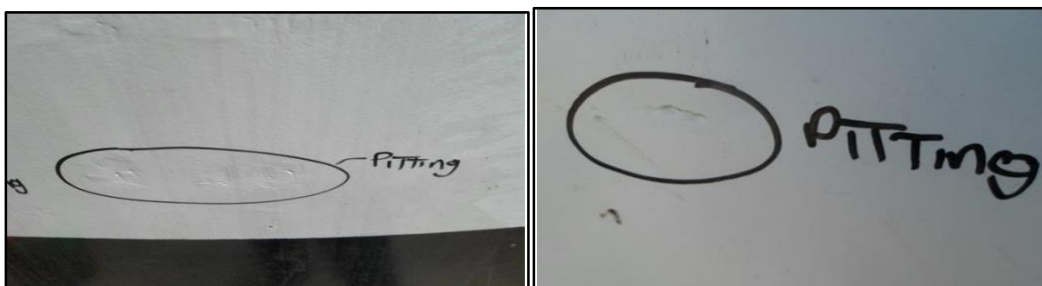
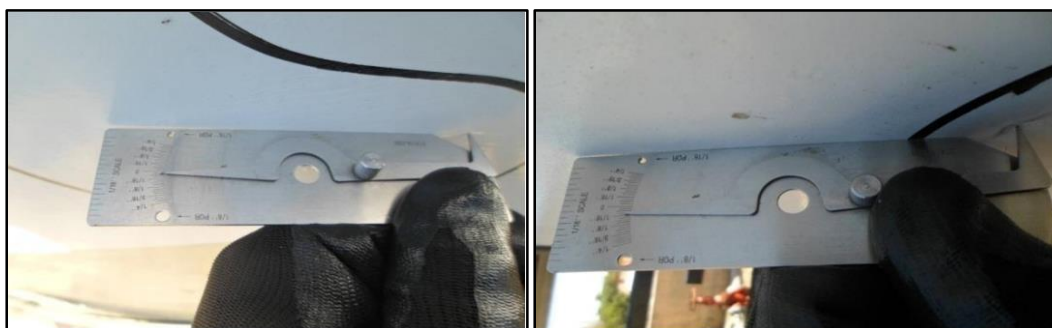
El equipo presenta zonas de pitting ubicadas como se observa en el anexo 3. Estas picaduras son consideradas no críticas puesto que la zona más crítica presenta una profundidad de 1/16 in lo que quiere decir que no compromete la integridad física ni el correcto funcionamiento del activo.

Fotografía 11. Zona de pitting.

Fotografía 12. Medición en zona de pitting.

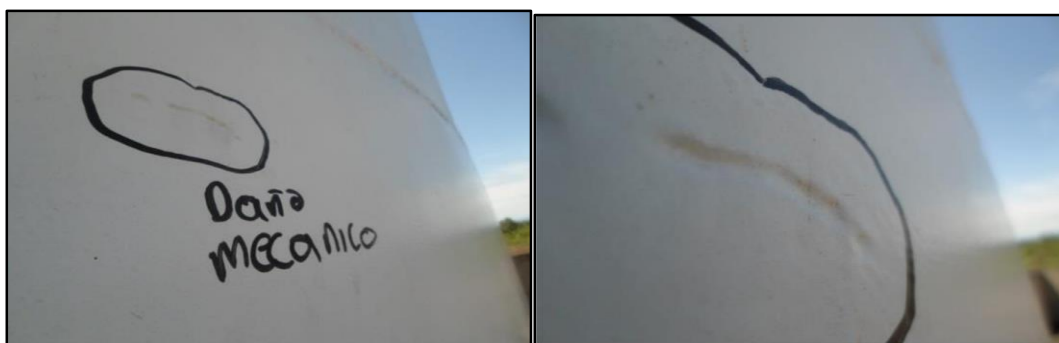
Fotografía 13. Daño mecánico.

Se presentan múltiples zonas con daños mecánicos tipo entallas, asociadas a la manipulación de herramientas durante la construcción del activo y disturbios sociales, sin embargo, por su dimensionamiento y ubicación no son condiciones que puedan repercutir en la normal operación del equipo.

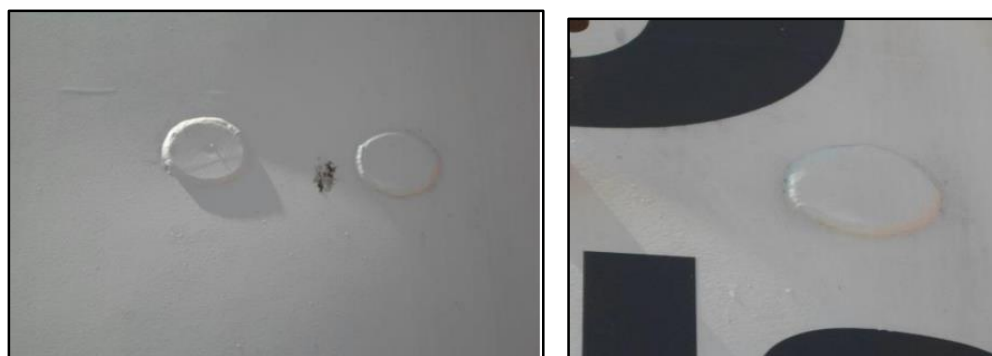
Fotografía 14. Parches circulares.

El tanque tiene varios parches circulares; lo que sugiere que previamente tenía accesorios instalados los cuales fueron sellados como se observa en las fotografías 22 y 23 las cuales se encuentran ubicadas como se muestra en el anexo 1 “esquema del cuerpo”.

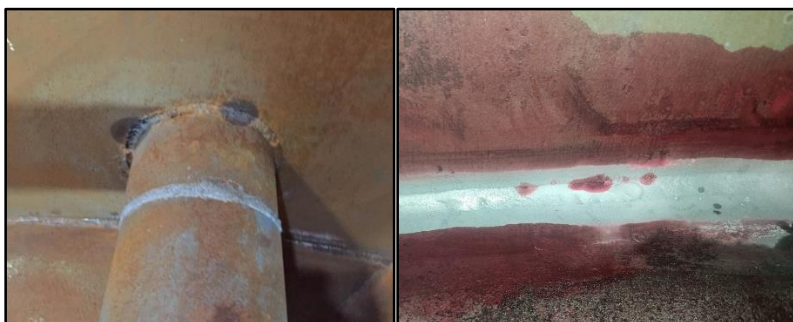
Fotografía 15. Pasante en la soldadura de respaldo de N5.

En la inspección de la parte interna mediante el ensayo de líquidos penetrantes se observa pasantes en la junta cuerpo - penetración de la boquilla N5 en el primer anillo; presentan deficiencias constructivas en cuanto a soldadura de respaldo; tal condición afecta la integridad del equipo.

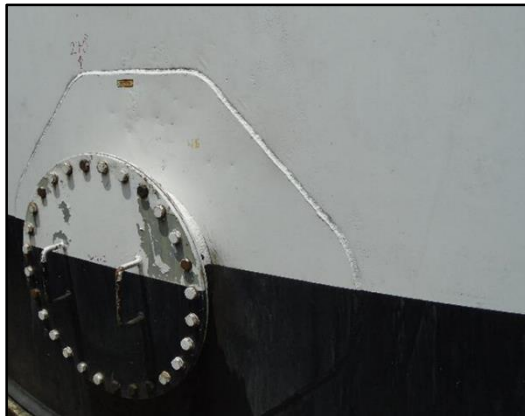
Fotografía 16. Estado del manhole.

El manhole del cuerpo está en buen estado no hay evidencia de deformación ni daño, el recubrimiento se encuentra en buen estado no posee pescante.

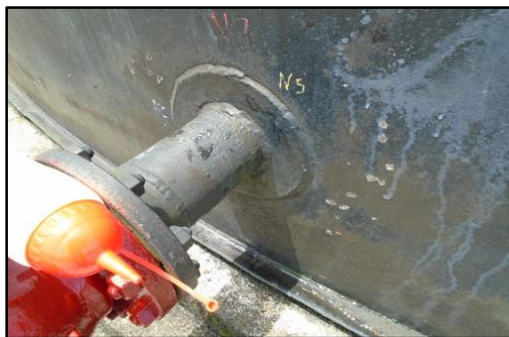
Fotografía 17. Boquillas en buen estado.

Se realizó toma de espesores a cada una de las boquillas y la ventana de barrido del casco. Todas las boquillas, cumplen requerimientos de espesor de acuerdo al código de diseño API-650, como se muestra en la tabla 17. Las uniones roscadas o bridadas de las boquillas, no presentan escape en operación.

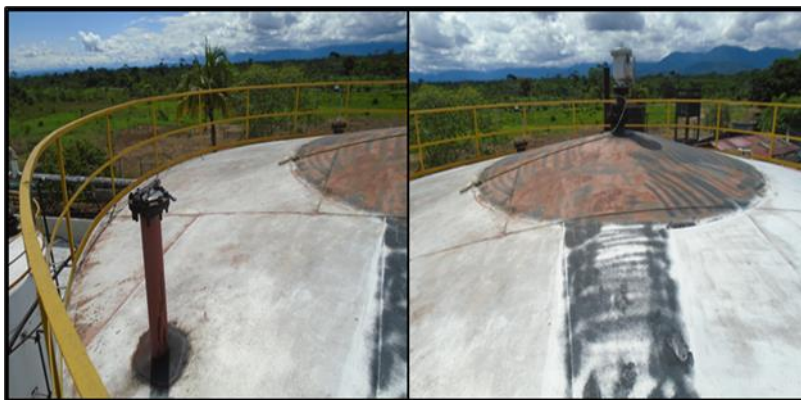
Fotografía 18. Estado del techo fijo.

El envejecimiento del recubrimiento es causado fundamentalmente por la acción de la radiación UV de la luz solar, donde el ligante orgánico se degrada gradualmente sobre la superficie liberando los pigmentos en forma de polvo. El entizado es estrictamente superficial y conduce a una reducción del espesor de la película.

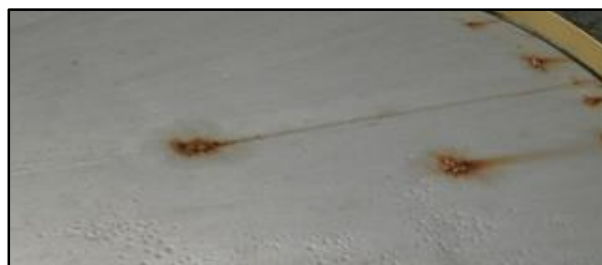
Fotografía 19. Zona de picaduras (lamina 3).

En general las soldaduras de las láminas, se encuentran libres de fugas, grietas u otro mecanismo de daño, sin embargo, en la lámina 3 se observa picaduras de hasta 1/16", pero tal condición no compromete la integridad del equipo; además no se observan deformaciones plásticas u ondulaciones de las láminas del techo, daños mecánicos, que comprometan la integridad estructural del equipo.

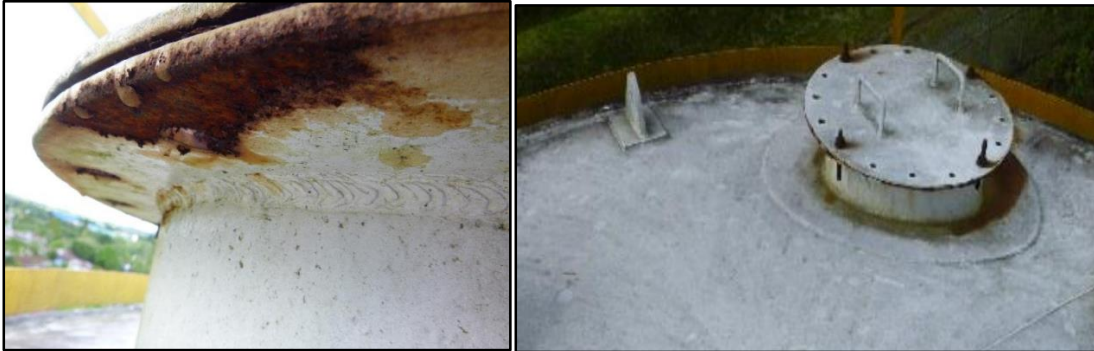
Fotografía 20. Manhole del techo.

4.5.9 Accesorios del techo. En el Manhole presenta Corrosión general y corrosión en los espárragos, sin embargo, el resto de boquillas que se encuentran instaladas están en buenas condiciones, sin deterioro por corrosión o deformación.

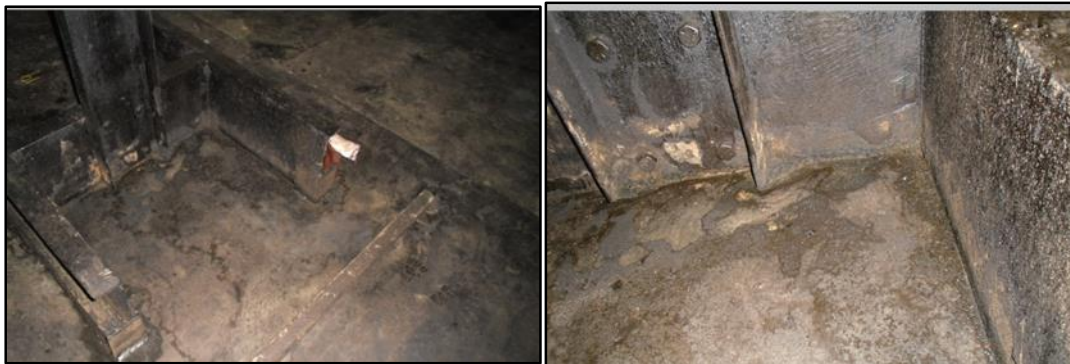
Fotografía 21. Estado de la columna central.

La columna central no tiene platina antidesgaste, se encuentra apoyada directamente sobre el fondo del tanque, y las guías de restricción se encuentran soldadas al fondo, sin embargo, no se observan deformaciones en este. No cumple con API-653.

Retirar las bases de las columnas, retirar las guías de restricción de movimiento, instalar la lámina antidesgaste en acero ASTM A285 Gr C de $\frac{1}{4}$ " de espesor soldándola al fondo del tanque, instalar nuevas guías de restricción de movimiento y pernos de sujeción de la columna. Todas las puntas de la platina deben ser fabricadas con una curvatura mínima de 2" de diámetro. Utilizar electrodo AWS E 6010 de $\frac{1}{8}$ " de diámetro para pase de raíz y AWS E 7024 de $\frac{1}{8}$ " de diámetro para presentación.

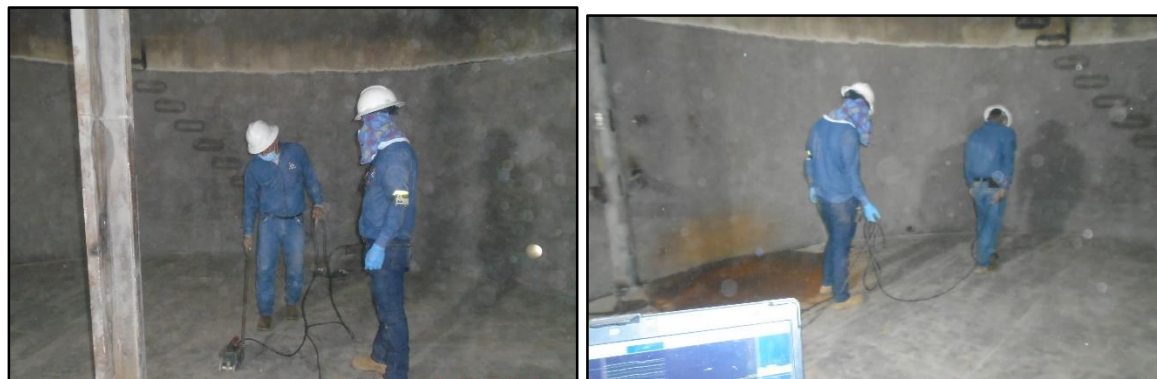
Fotografía 22. Inspección mediante MFL.

Se realizó evaluación mediante MFL al 97% de la superficie del fondo del tanque, no se evidencian áreas afectadas por corrosión externa en ninguna de las láminas.

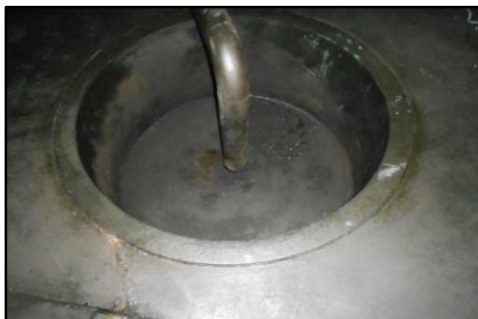
Fotografía 23. Sumidero.

El sumidero cumple con lo establecido en API 650 en cuanto a las dimensiones requeridas, distancias mínimas, forma de la olla y espesores; como lo muestra la tabla “3-16—Dimensions for Drawoff Sumps” y la figura “3-18—Drawoff Sump” de este estándar, de las cuales se recolecto la información y se la adecuo a la siguiente figura y a la tabla 23 con el fin de evaluar los resultados obtenidos.

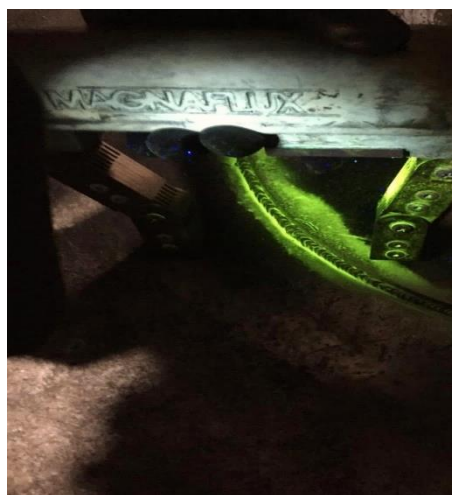
**Fotografía 24.** Ensayo de partículas magnéticas.

No se encontraron defectos en las soldaduras del sumidero mediante el examen de partículas magnéticas
