TÍTULO DEL TRABAJO (TESIS): SUPERVISIÓN Y CONTROL PROCESO CONSTRUCTIVO 3 ÚLTIMOS PISOS EN ESTRUCTURA Y MAMPOSTERIA TORRE ACQUA

SUPERVISIÓN Y CONTROL PROCESO CONSTRUCTIVO 3 ÚLTIMOS PISOS EN  
ESTRUCTURA Y MAMPOSTERIA TORRE ACQUA.

UNIVERSIDAD FRANCISCO DE PAULA SANTANDER  
FACULTAD DE INGENIERÍA  
PLAN DE ESTUDIOS DE TECNOLOGÍA EN OBRAS CIVILES  
SAN JOSÉ DE CÚCUTA

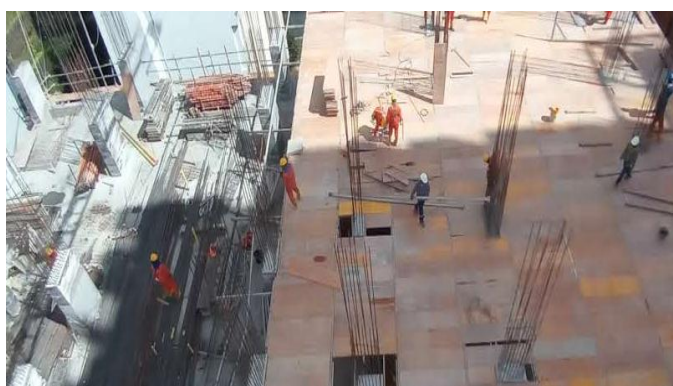
**Figura 1. Armado cama y acero**

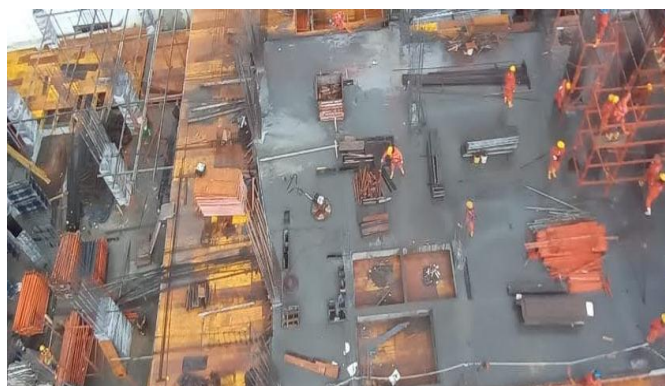
**Figura 2. Fundida placa entre piso**

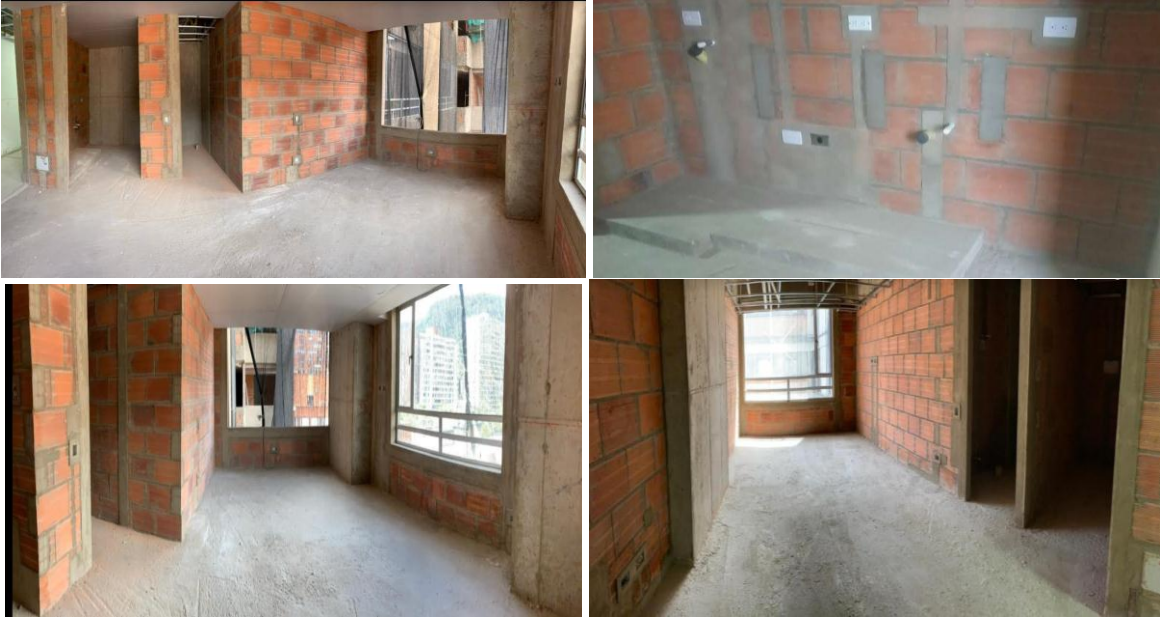
**Figura 3. Se ve reflejado terminación mampostería, limpieza placas de entre piso, resanes obra gris para entrega de cada unidad inmobiliaria**

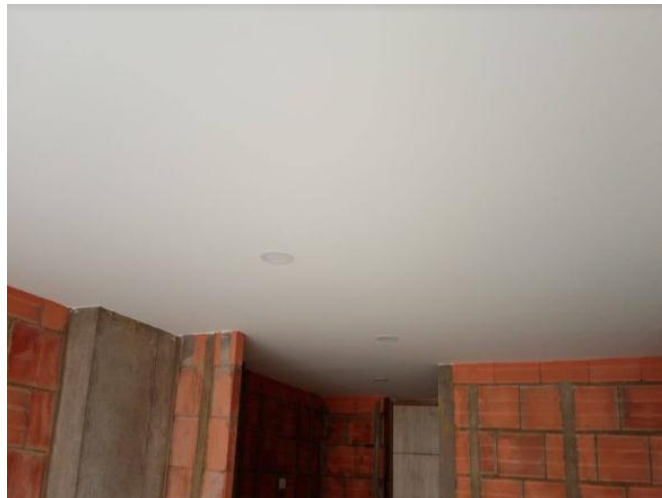
**Figura 4. Refleja terminación drywall e instalación iluminación de cada unidad inmobiliaria**

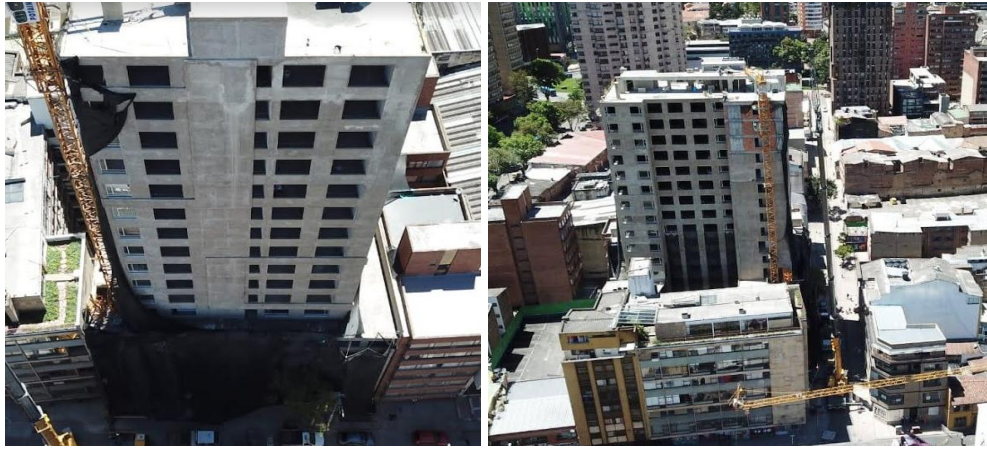
**Figura 5. Avance pañete fachada edificio**

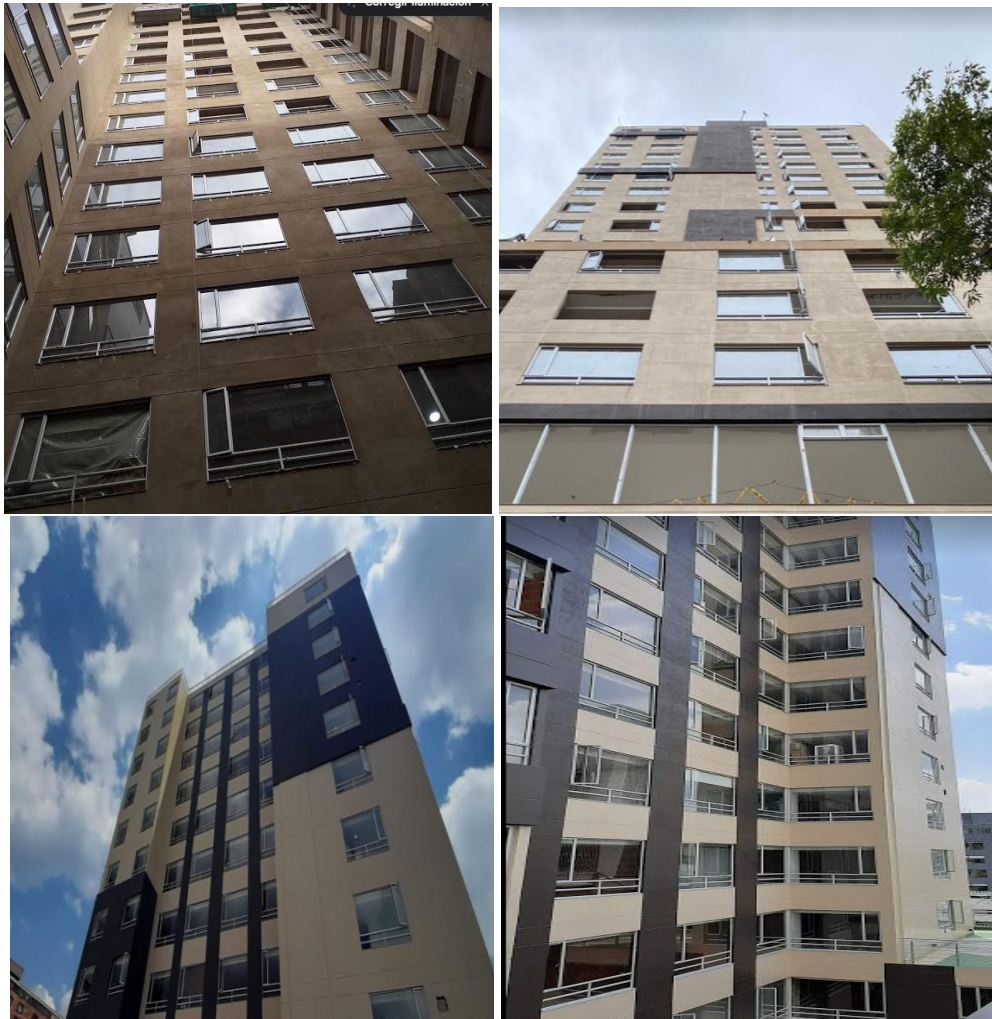
**Figura 6. Terminación pintura fachada**
