TÍTULO DEL TRABAJO (TESIS): AUXILIAR TÉCNICO EN LAS MEJORAS LOCATIVAS DE CONSTRUCCIÓN EN LA PLANTA EL PÓRTICO

AUXILIAR TÉCNICO EN LAS MEJORAS LOCATIVAS DE CONSTRUCCIÓN EN LA
PLANTA EL PÓRTICO

UNIVERSIDAD FRANCISCO DE PAULA SANTANDER
FACULTAD DE INGENIERIA
PLAN DE ESTUDIOS DE TECNOLOGÍA DE OBRAS CIVILES
SAN JOSÉ DE CÚCUTA

4.1 Proceso constructivo de remodelación de garita y construcción de almacén

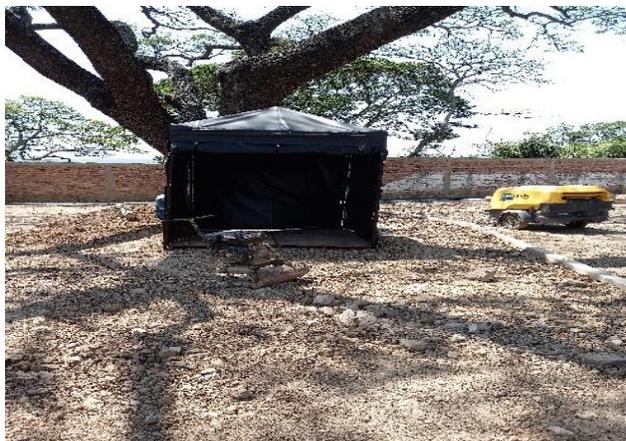
Foto 1. Garita provisional en carpa de campaña.

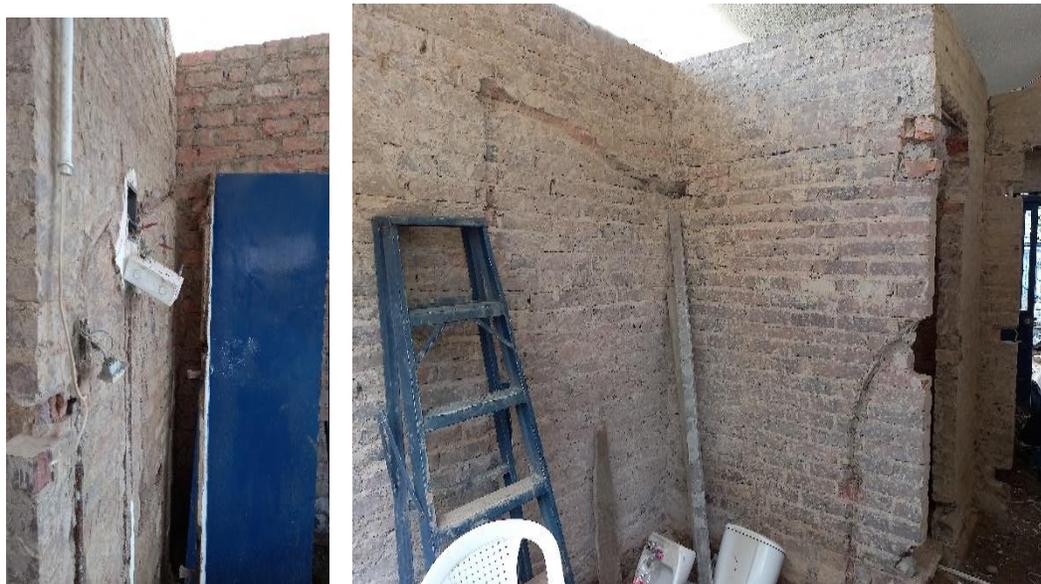
Foto 2-3. Desmante red eléctrica.

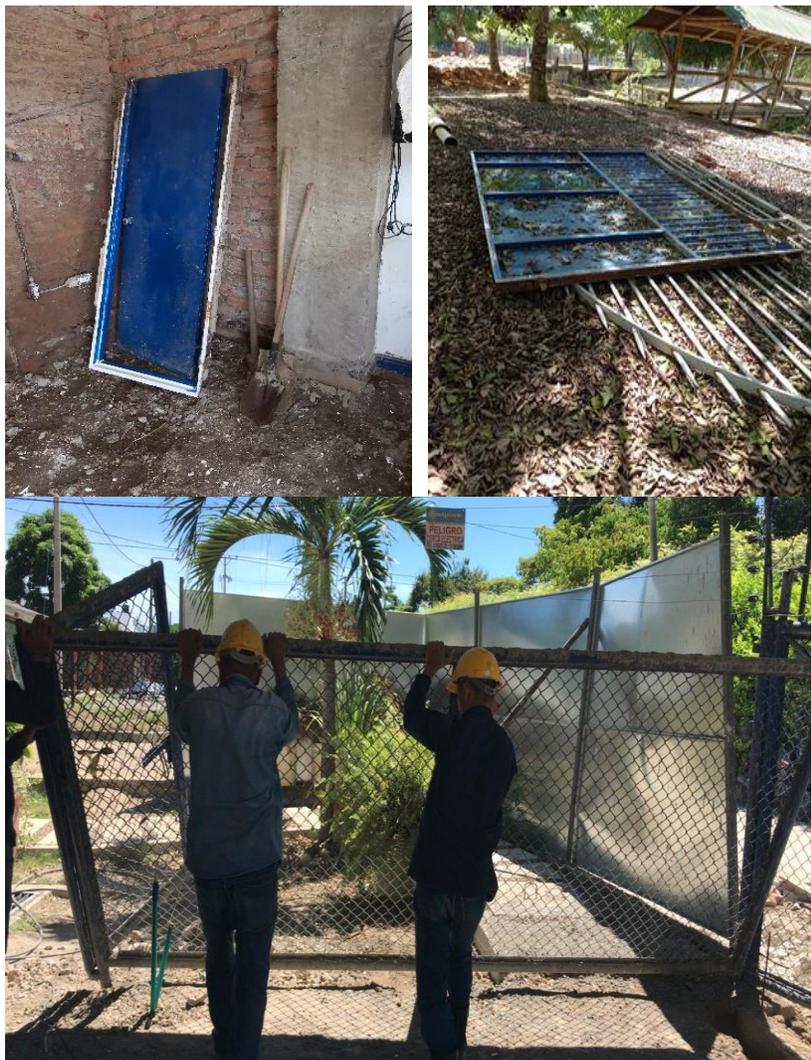
Foto 4-5-6. Desmonte puertas y ventanas.

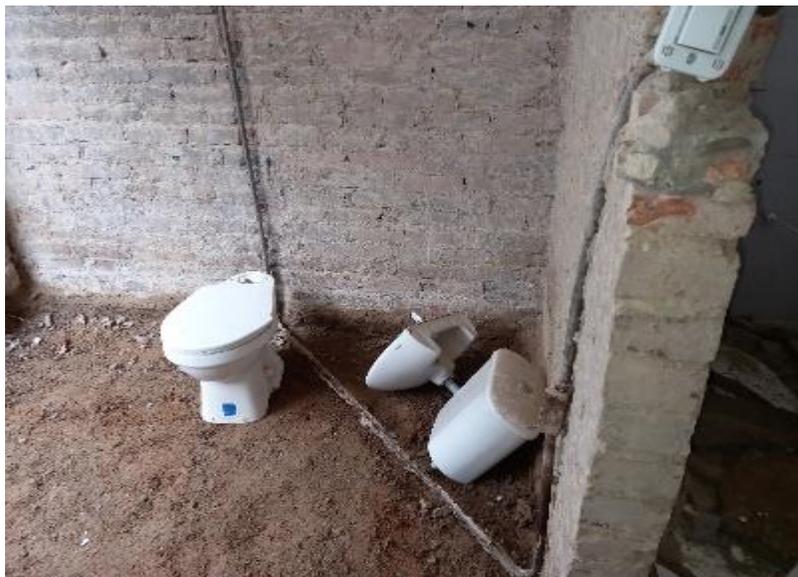
Foto 7. Desmonte aparatos sanitarios.

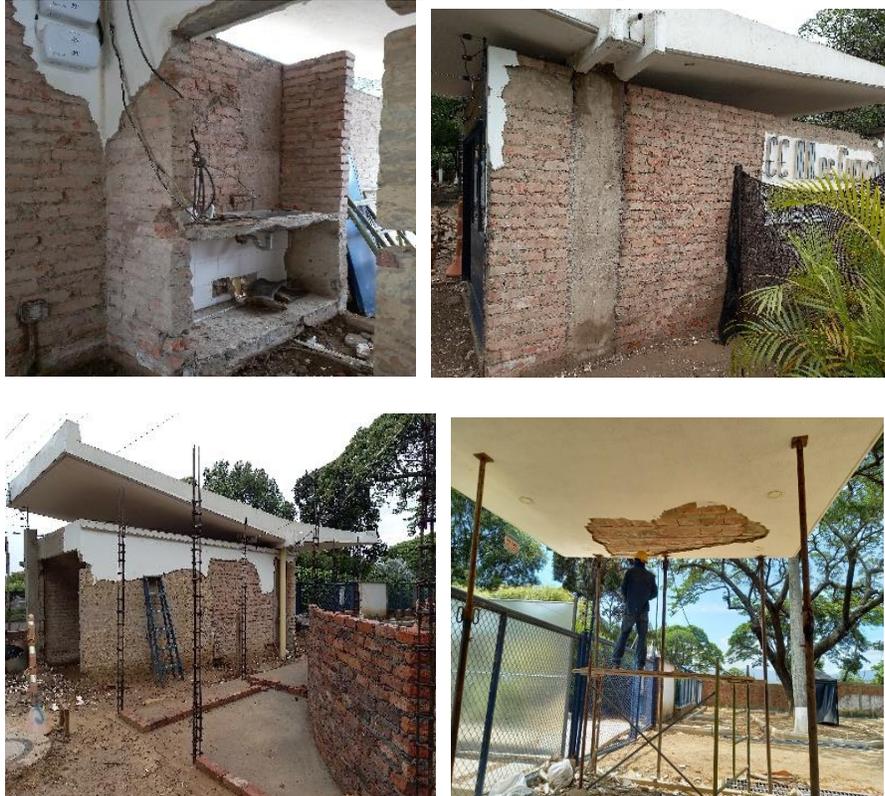
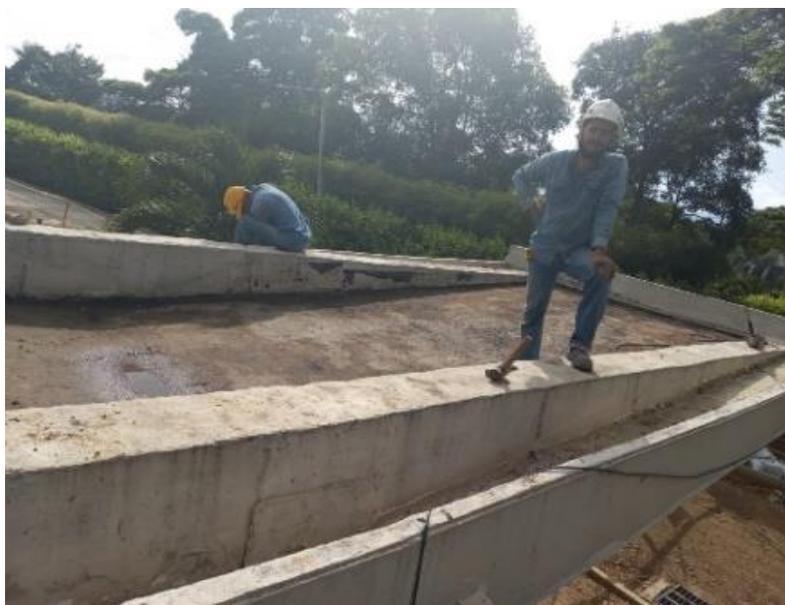
Foto 8-9-10-11-12. Demolición pañetes y enchapes.

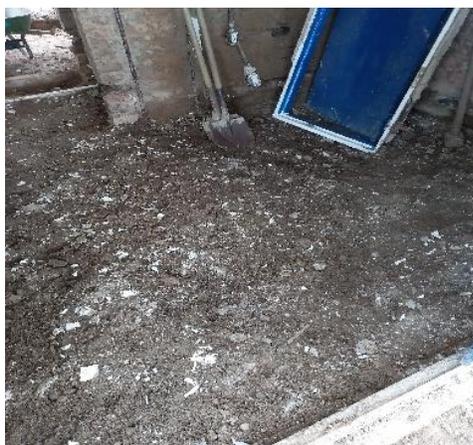
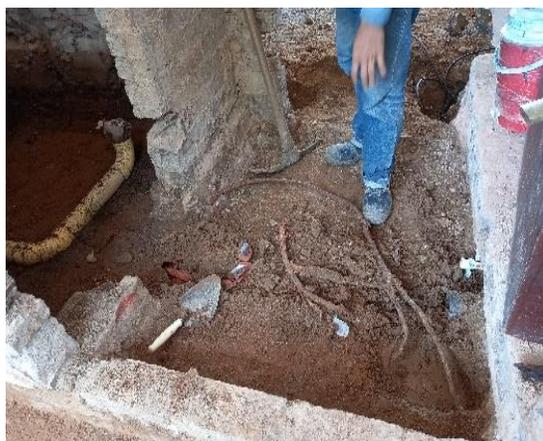
Foto 13-14. Demolición de pisos

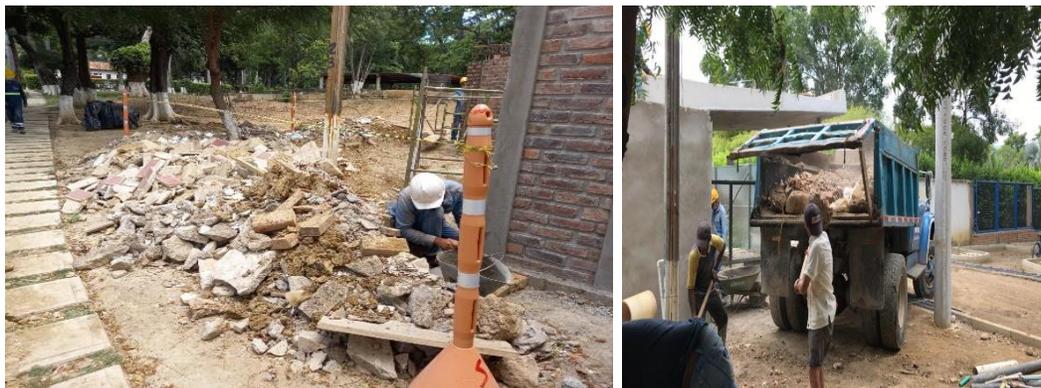
Foto 15-16. Retiro manual de escombros.

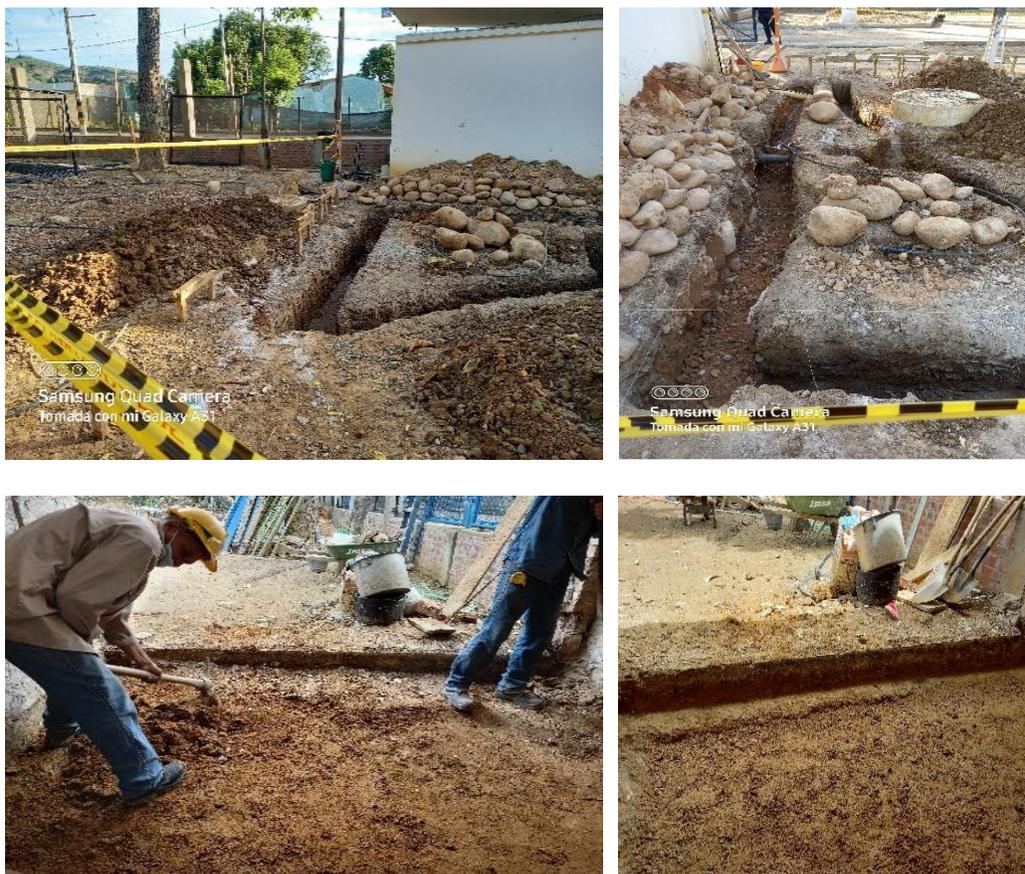
Foto 17-18-19-20. Excavación manual en terreno con profundidad entre $h=0$ a 1 m.

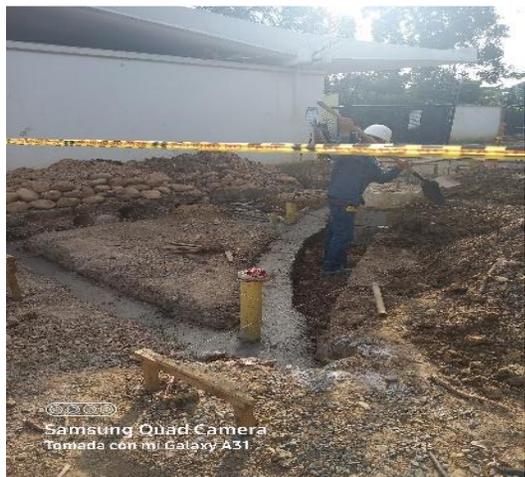
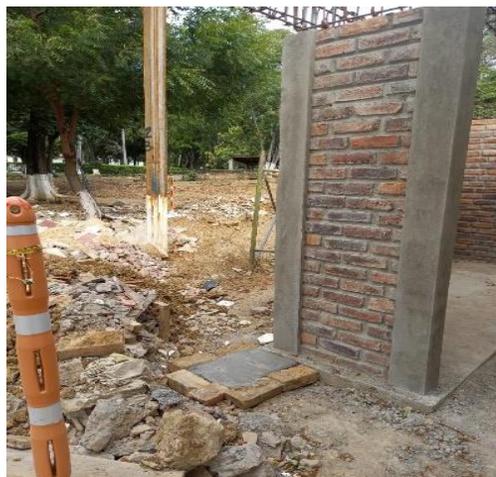
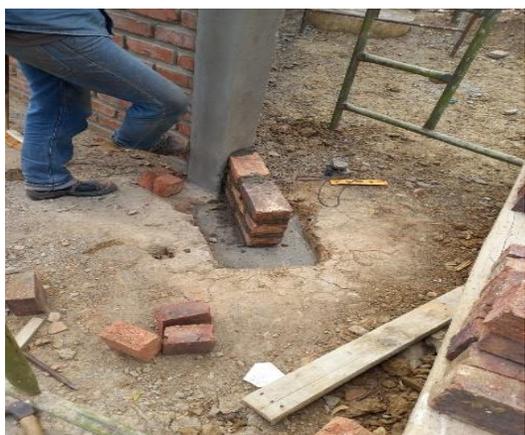
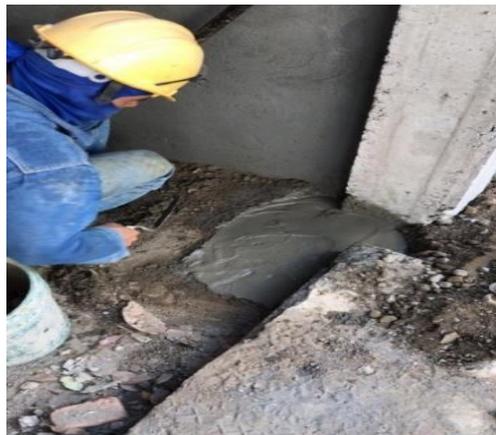
Foto 21-22-23-24. Concreto ciclópeo.

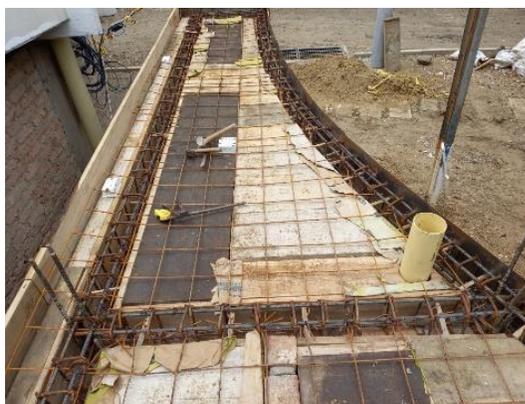
Foto 25-26. Construcción viga de carga de concreto de $f_c=15$ cm y altura= 25cm. Utilizando acero de refuerzo 1/2", estribos con acero de refuerzo 3/8". Incluye elaboración de concreto, curado y armado.

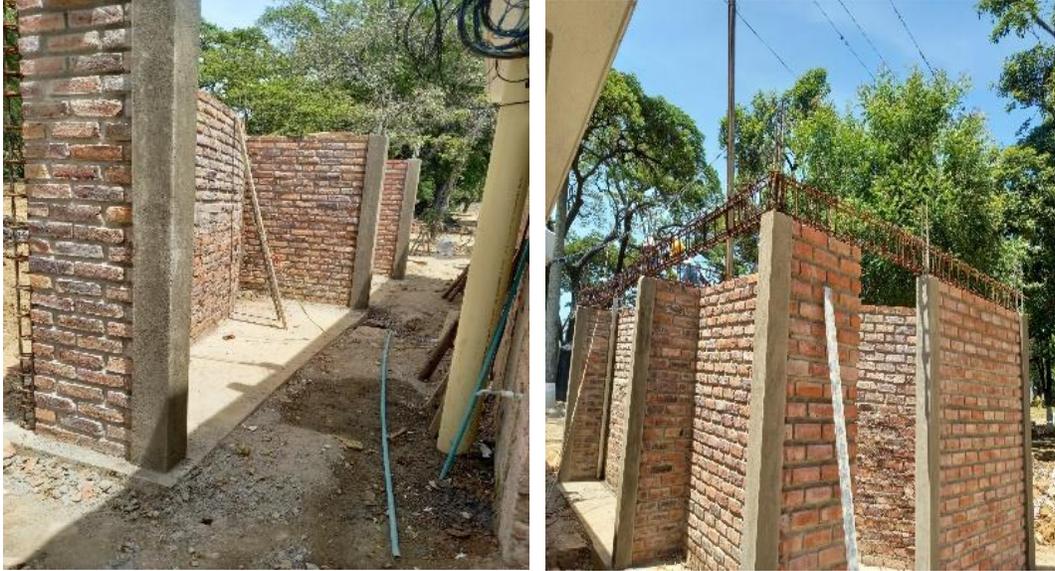
Foto 27-28. Construcción de columnas de confinamiento de concreto $f'_c = 3000$ PSI. con dimensiones de $a = 15$ cm y $b = 15$ cm. utilizando acero de refuerzo $1/2''$ estribos con acero de refuerzo $3/8''$. Incluye elaboración de concreto, encofrado, curado y armado.

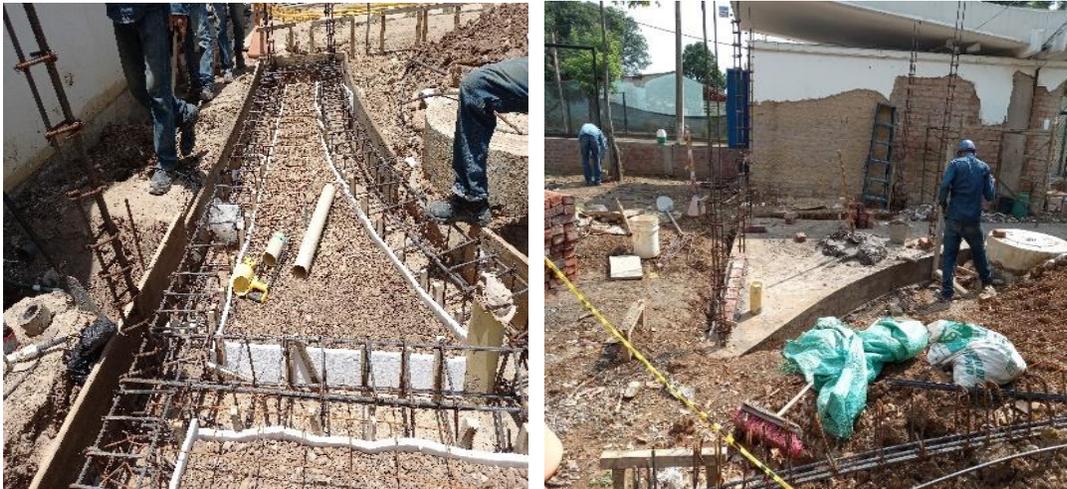
Foto 29-30. Construcción de viga de concreto de $f'_c = 3000$ PSI. para fundición con dimensiones base = 30 cm y altura = 30 cm. utilizando acero de refuerzo $1/2''$, estribos con acero de refuerzo $3/8''$. Incluye elaboración de concreto, encofrado, curado y armado.

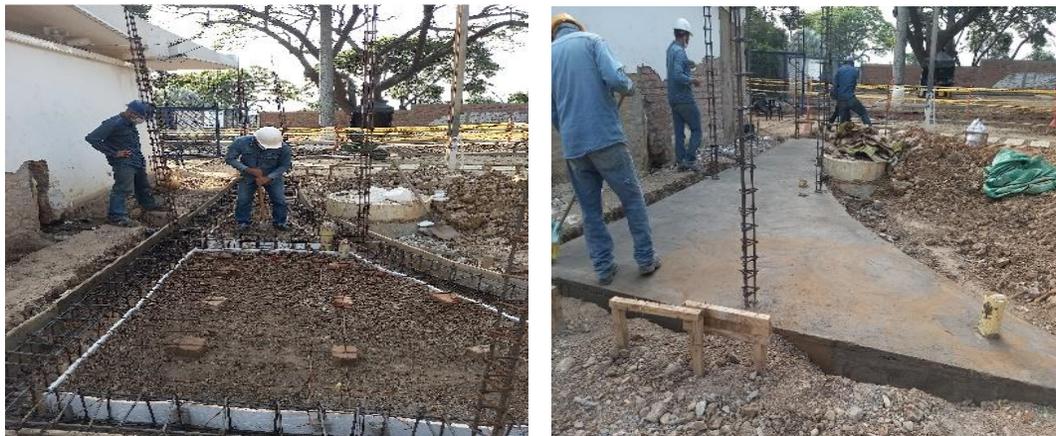
Foto 31-32. Construcción de losa de fundación de espesor $e=15$ $f'c= 3000$ PSI. incluye elaboración de concreto, refuerzo (malla electrosoldada), encofrado y curado.

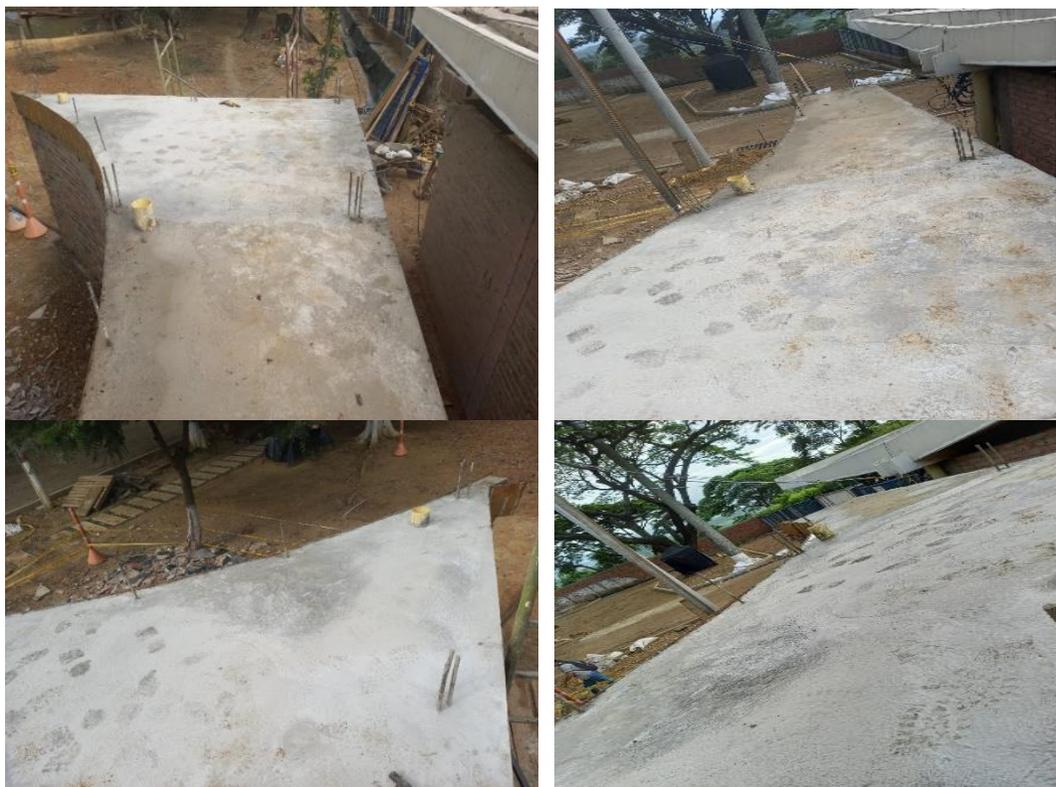
Foto 33-34-35-36. Construcción de losa de techo concreto de $f'c= 3000$ de espesor 10cm con los acero de calibre N° 22. Utilizando como refuerzo malla truckson M-188 de 15cm x 15cm x 6mm. Incluye elaboración de concreto, curado, encofrado, curado y armado.

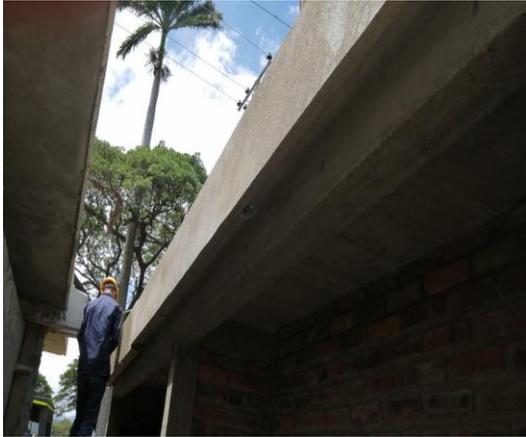
Foto 37. Construcción de brocal perimetral para losa de techo de dimensiones base=10cm, altura = 0,10cm. Incluye elaboración de concreto, encofrado y curado.

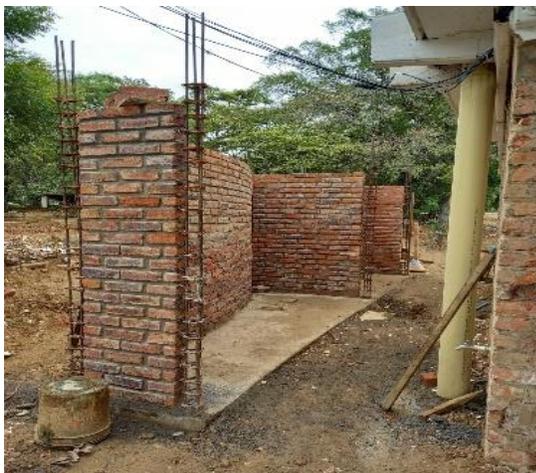
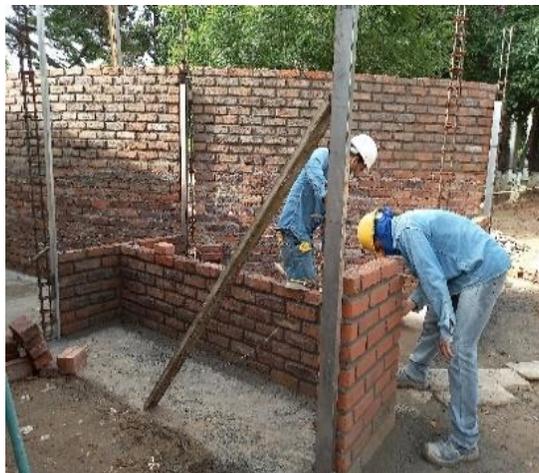
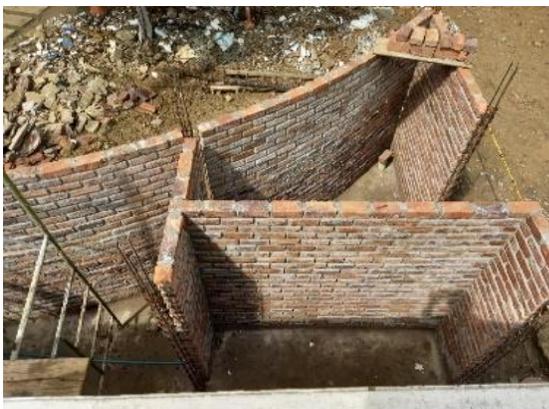
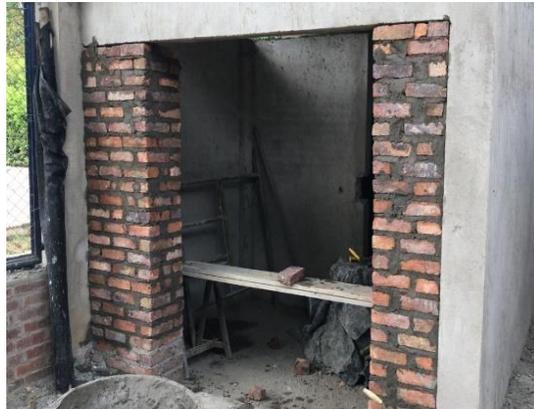
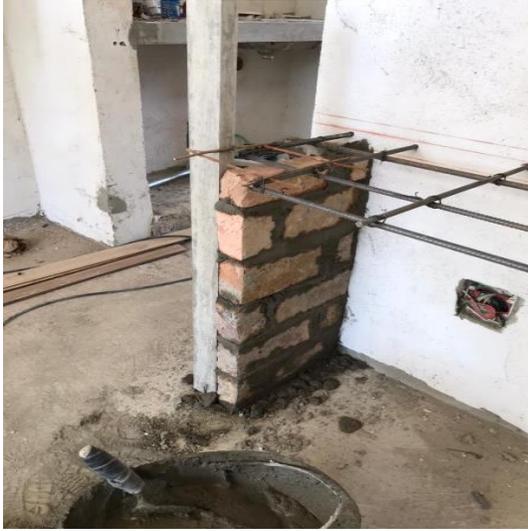
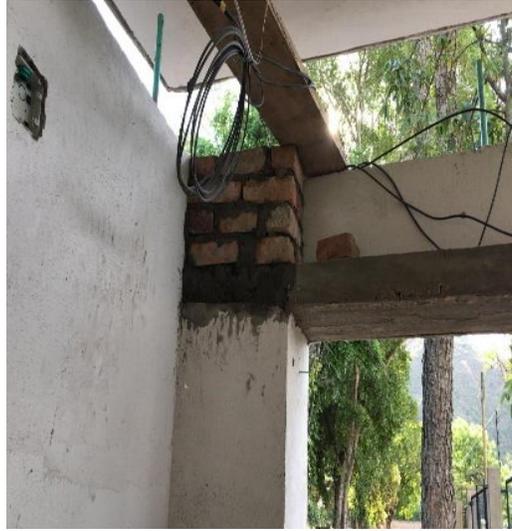
Foto 38-39-40-41-42-43. Ladrillo de obra.

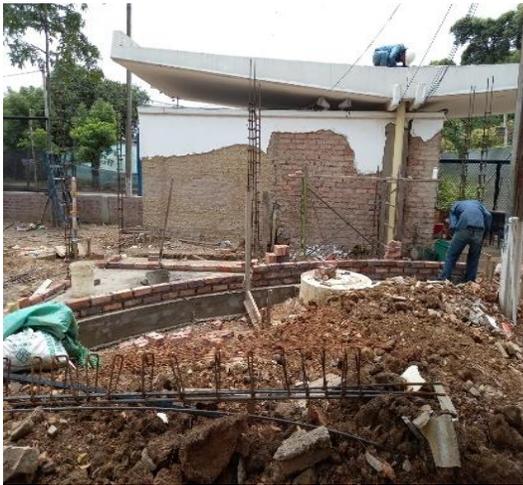
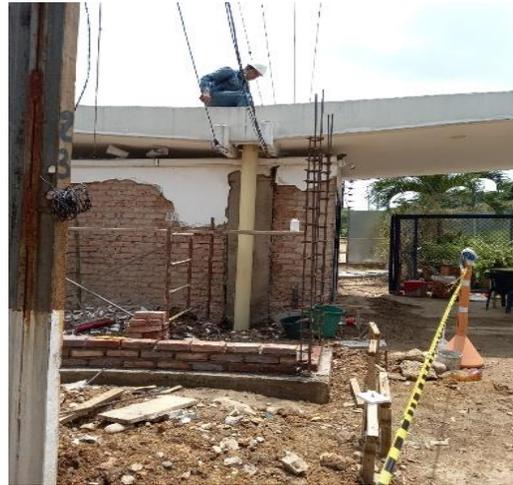
Foto 44-45. Bajante de aguas lluvias PVC 6".

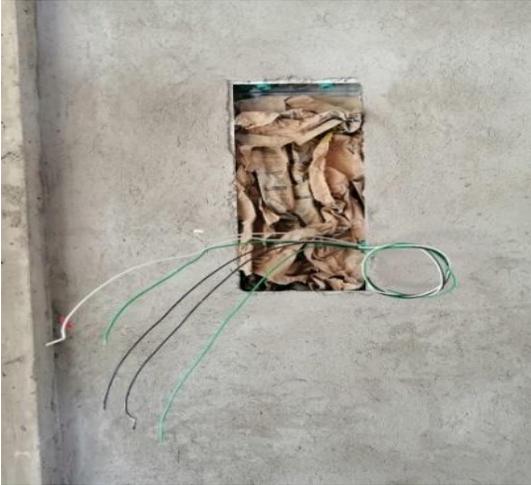
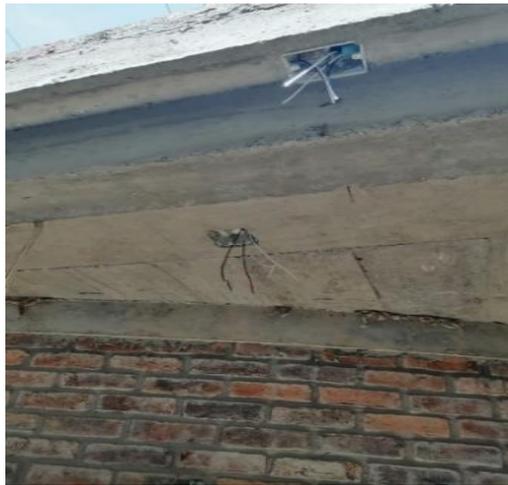
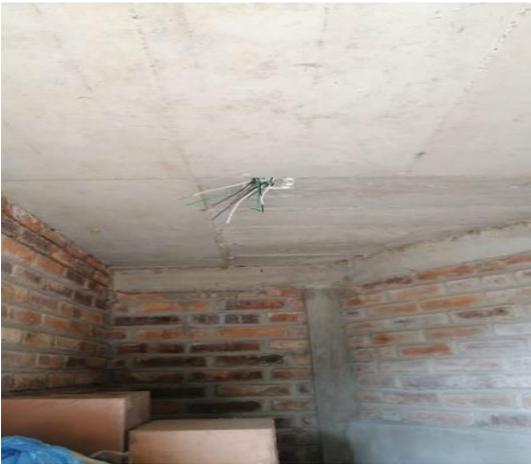
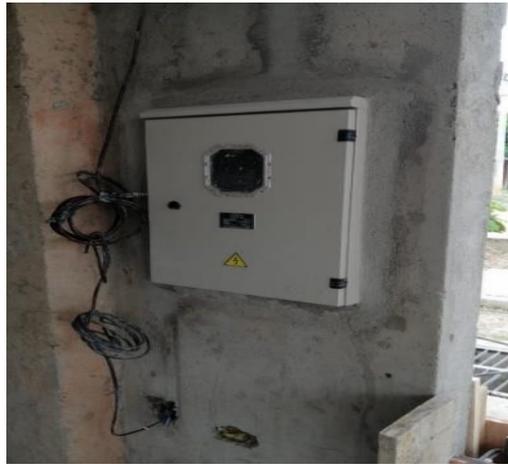
Foto 46-47-48-49. Instalaciones eléctricas.

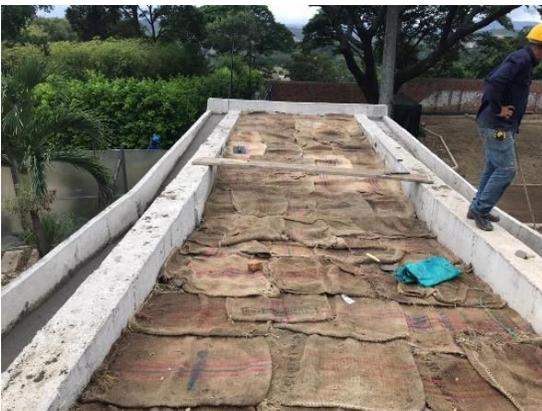
Foto 50. Pañete liso, mortero 1:2 exterior.

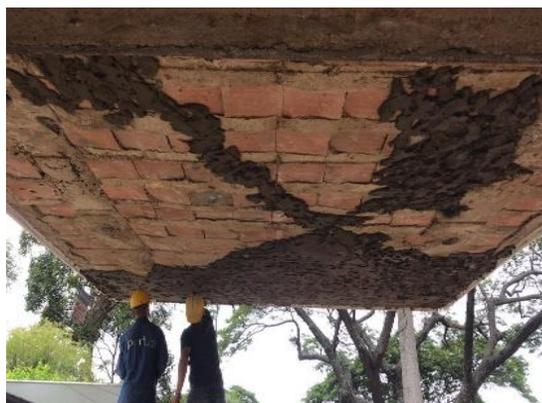
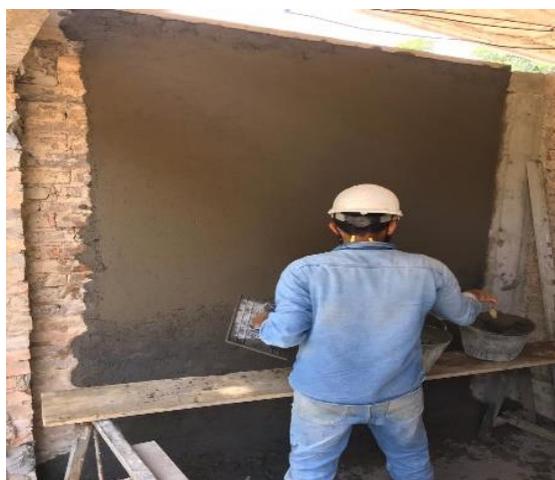
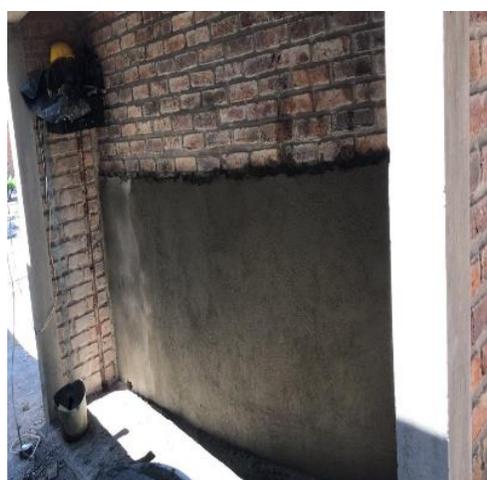
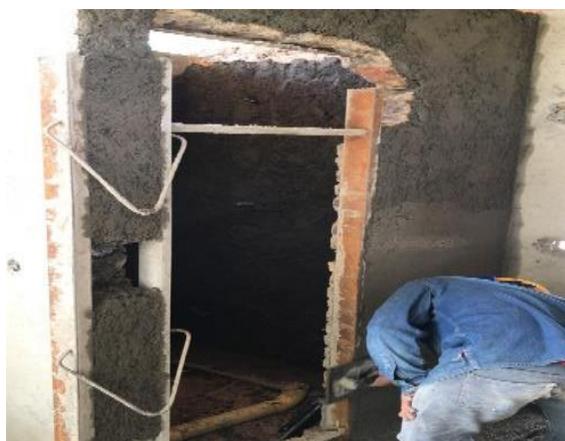
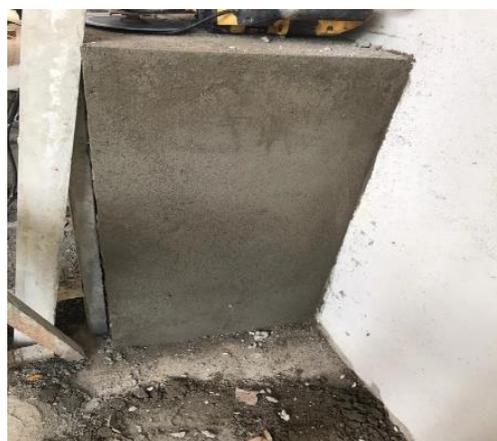
Foto 51-52-53-54-55-56-57-58. Pañete liso, mortero 1:4 interior.

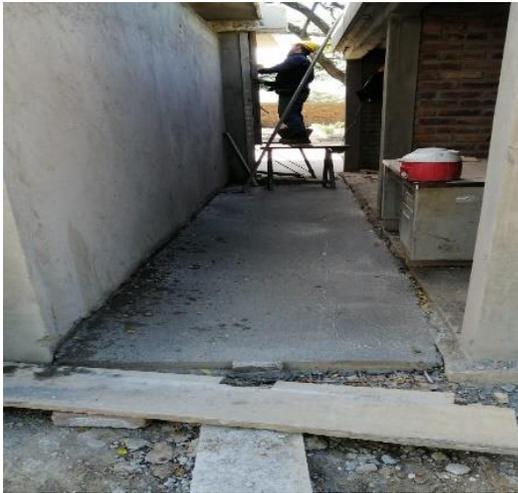
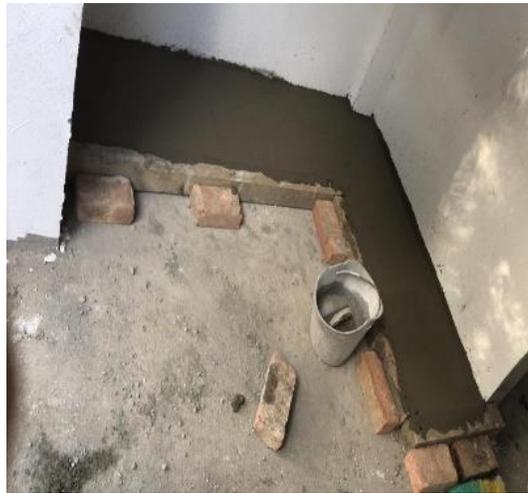
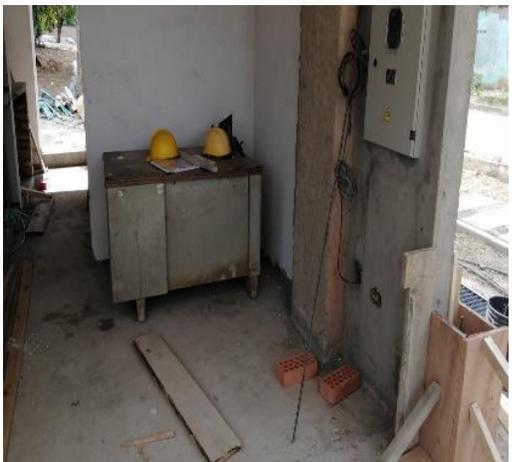
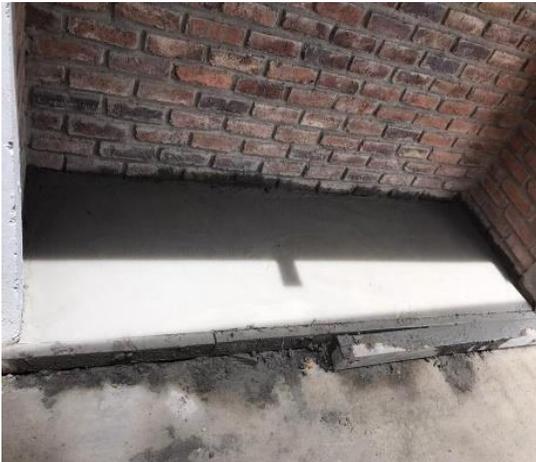
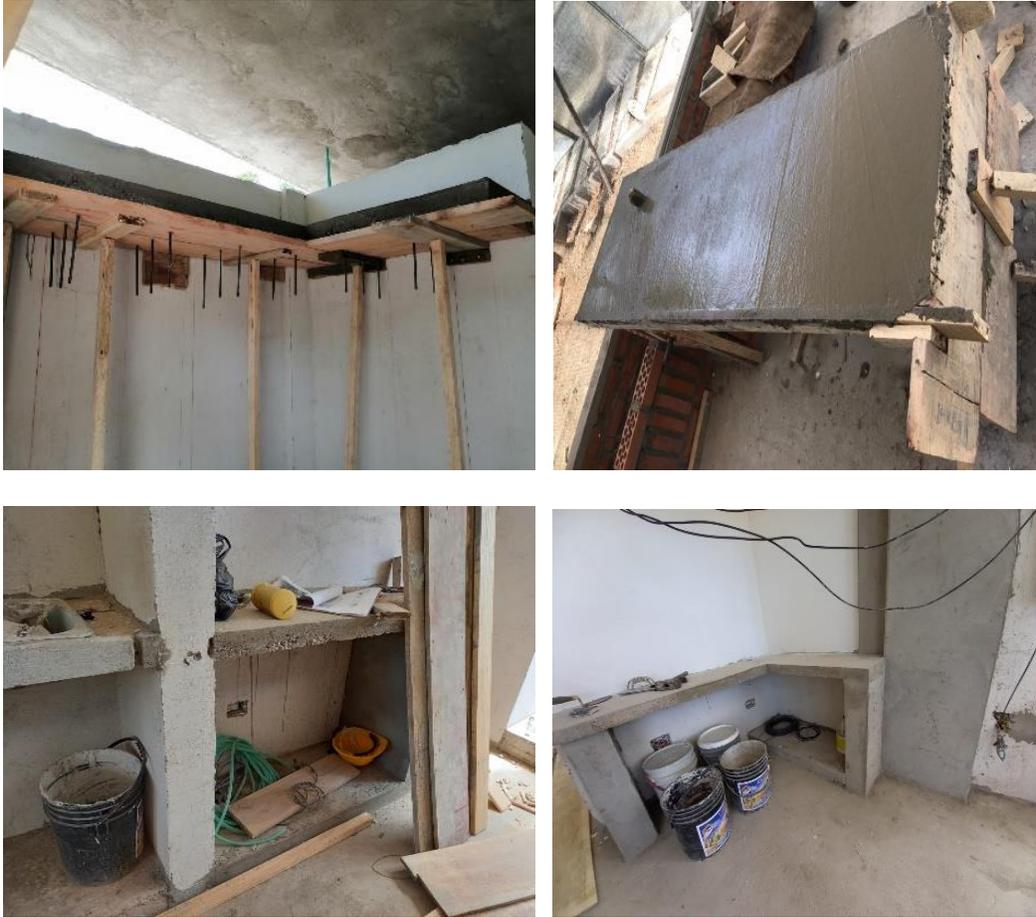
Foto 59-60-61-62-63-64-65-66. Placa piso E=0,10 m con refuerzo.

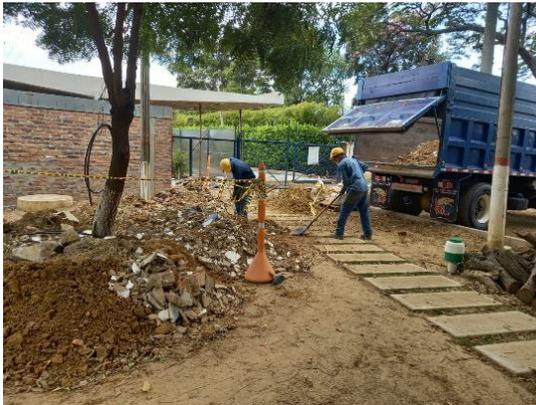
Foto 69. Retiro de sobrantes.

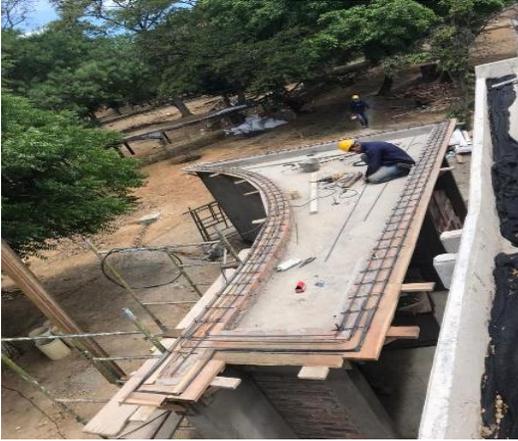
Foto 70-71-72. Mortero de nivelación para placa de cubierta garita de vigilancia.

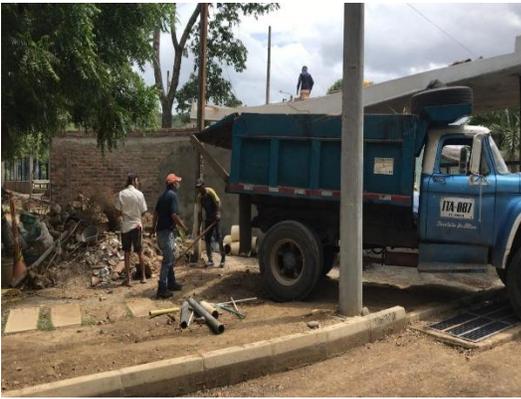
Foto 73. Limpieza de la obra.

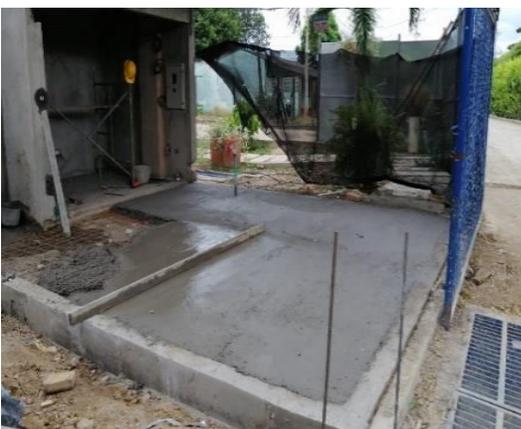
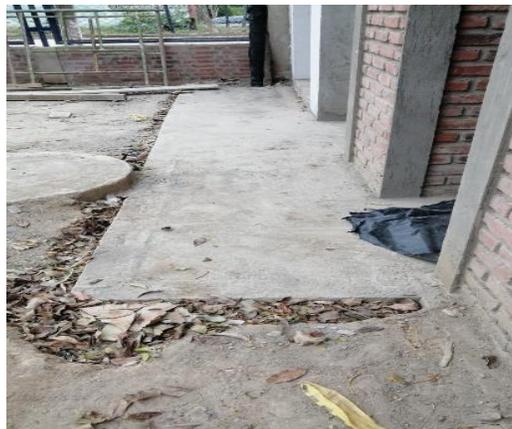
Foto 74-75. Construcción de viga de concreto 3000 PSI para piso de 15x15cm. Incluye refuerzo, encofrado y curado.

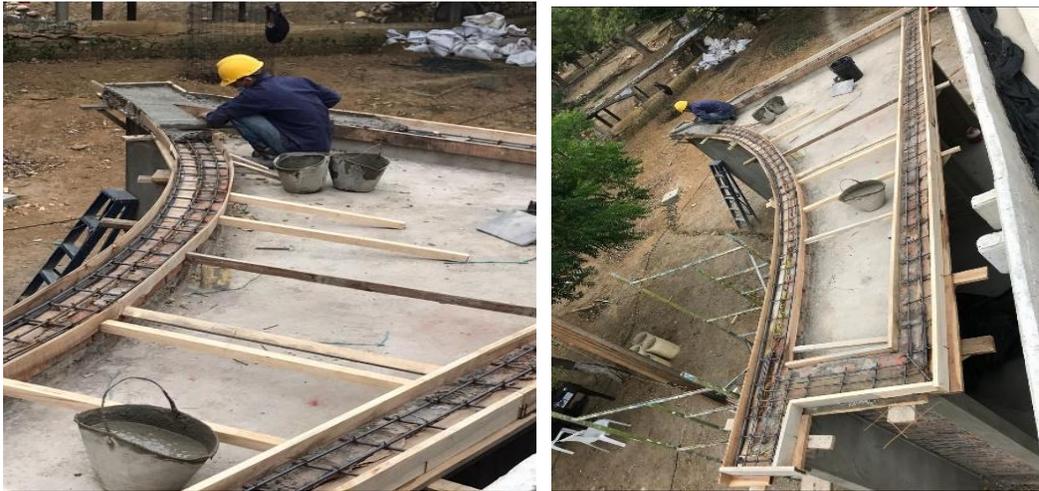
Foto 76-77. Alfajía en concreto. Incluye encofrado, armado y curado.

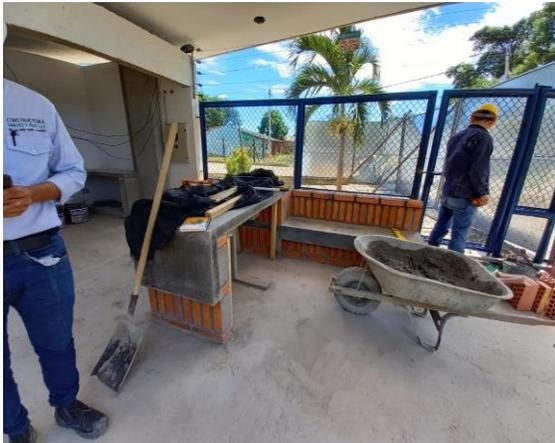
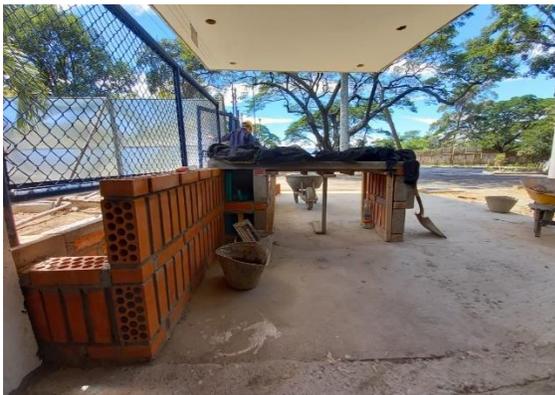
Foto 78-79. Ladrillo multiperforado a la vista. 24''12''6.

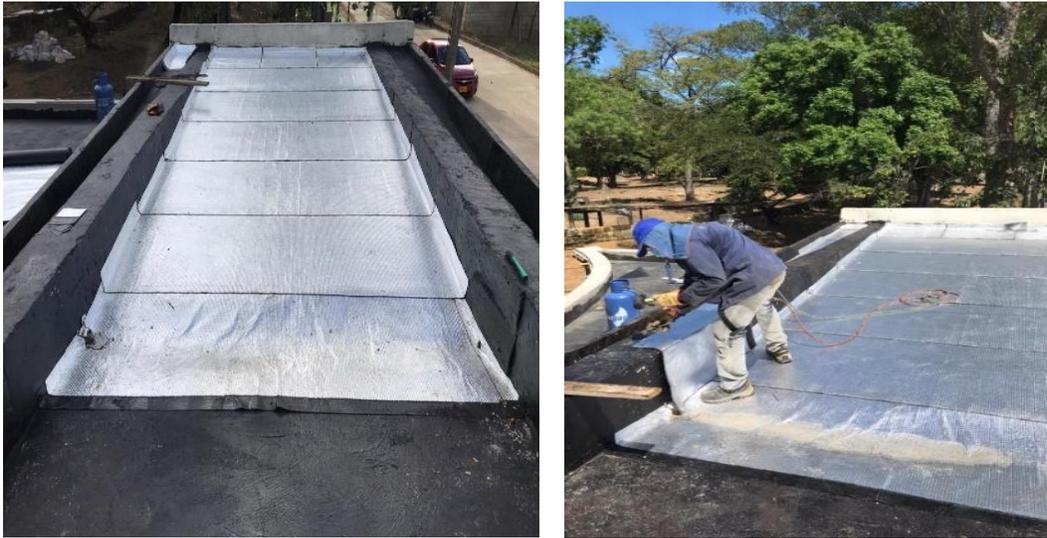
Foto 80-81. Impermeabilización manto asfáltico 3mm.

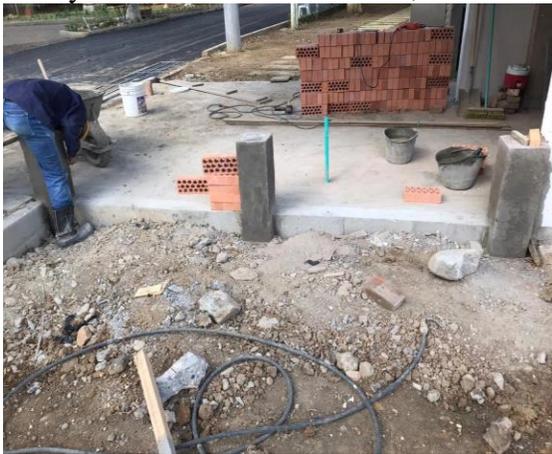
Foto 82. Construcción de columnas de confinamiento de concreto $f'_c = 3000$ PSI. con dimensiones de $a = 20$ cm y $b = 20$ cm. utilizando acero de refuerzo $1/2$ " estribos con acero de refuerzo $3/8$ ". Incluye elaboración de concreto, encofrado, curado y armado.

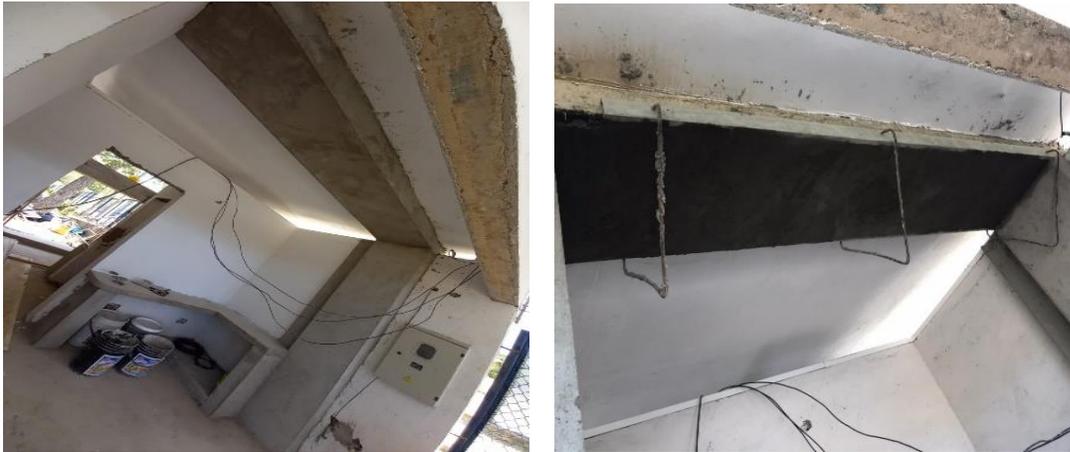
Foto 83-84. Mortero de resane (Viga y losa de cubierta).

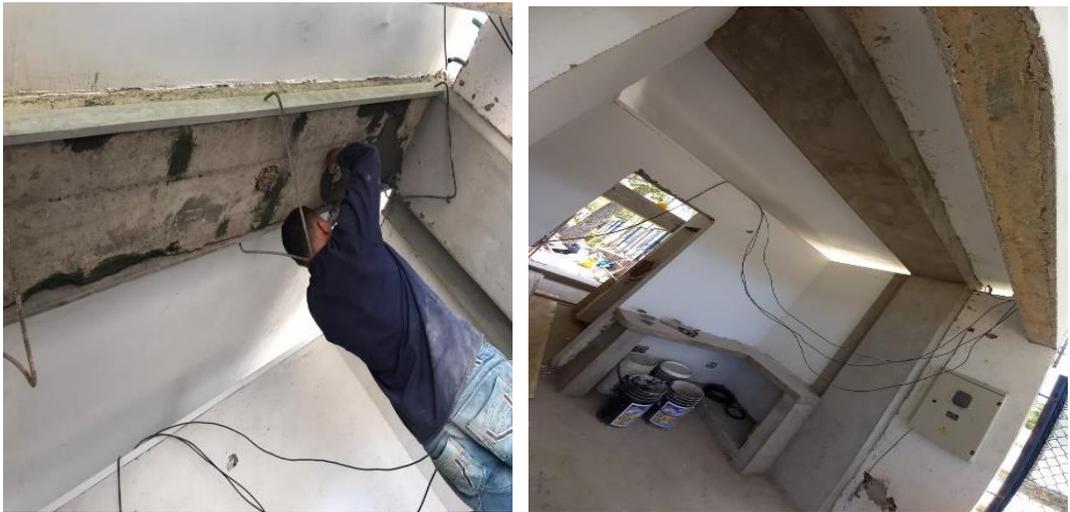
Foto 85-86. Resane de acero estructural (Garita de vigilancia).

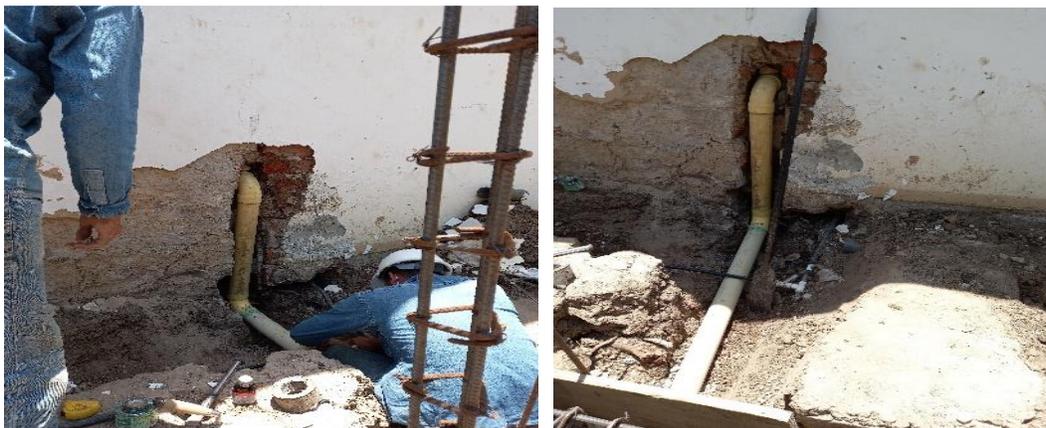
Foto 87-88. Restitución tubería sanitaria de 3" para desagüe de lavaplatos de garita.

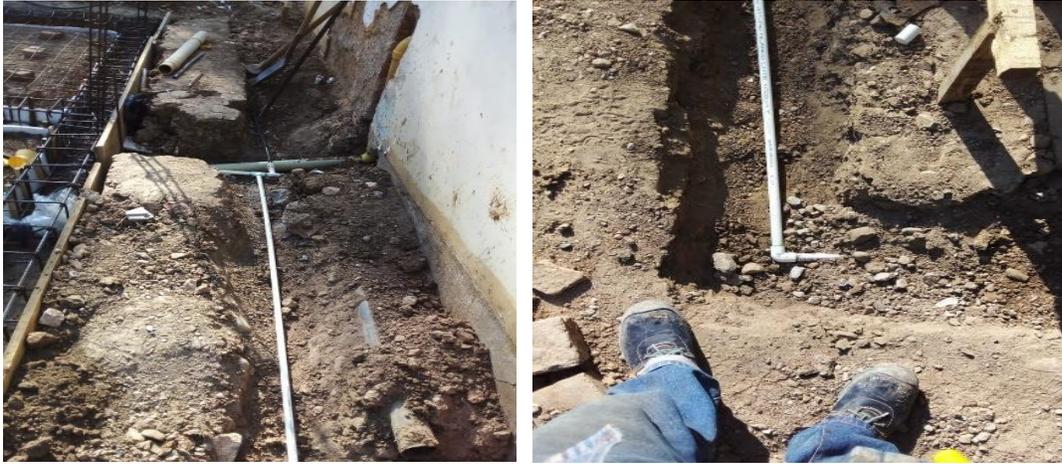
Foto 89-90. Reubicación de manguera de presión, para el suministro de garita de vigilancia.

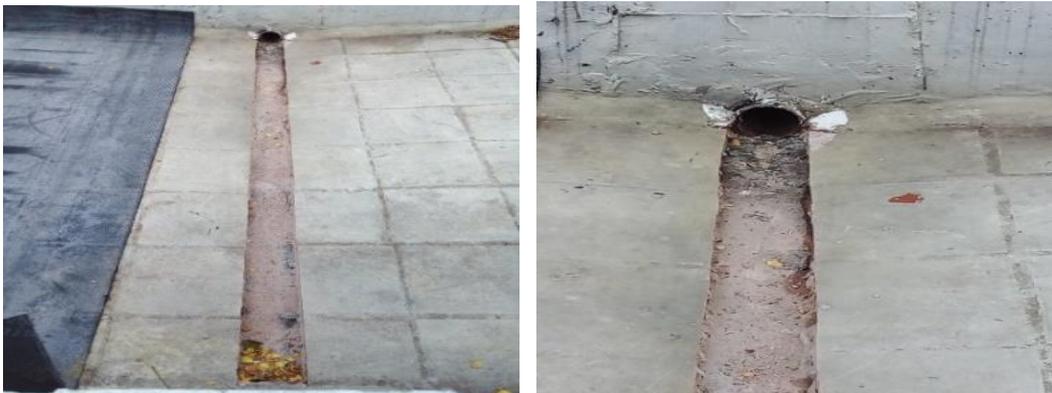
Foto 91-92. Relleno con material proveniente de excavaciones.

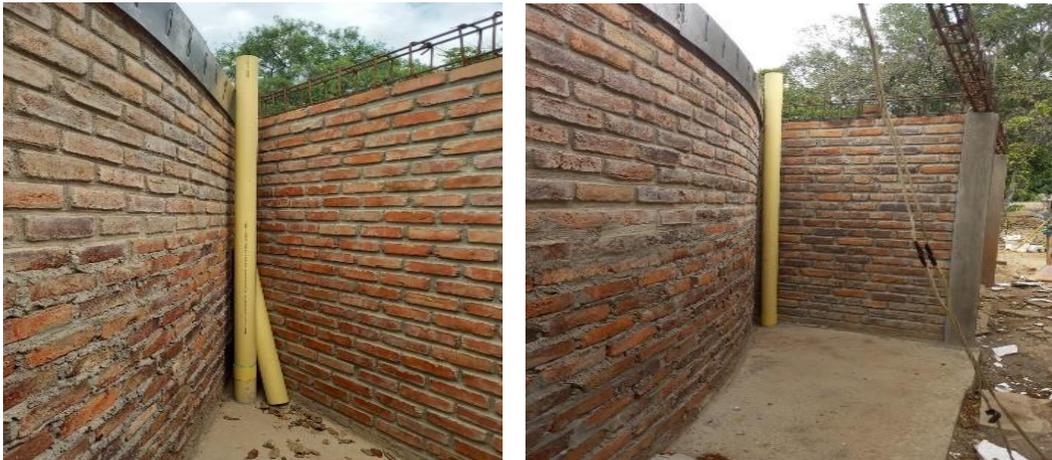
Foto 93-94. Bajante de aguas lluvias PVC 4”.

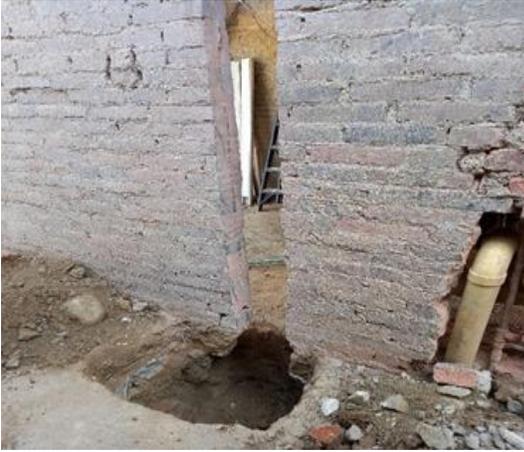
Foto 95. Demolición de ciclópeo

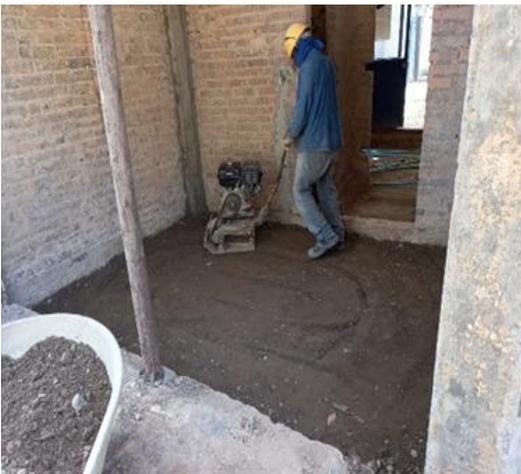
Foto 97. Suministro, instalación y compactación de base granular para piso.

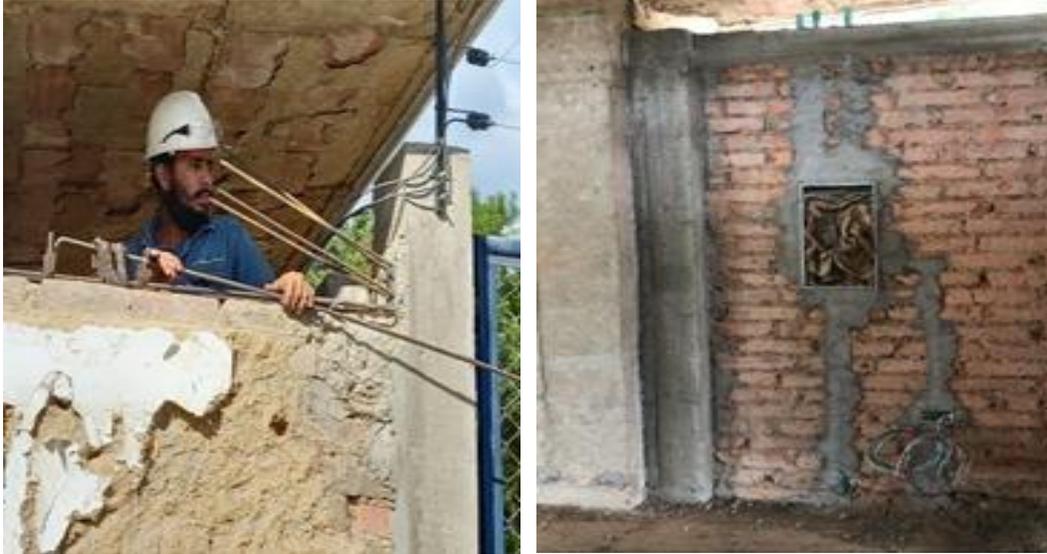
Foto 98-99. Construcción viga corona en concreto $f'_c=3000$ psi. Dimensiones $b=12$ cm y $h=15$ cm. Utilizando acero de refuerzo y estribos $3/8"$. Incluye elaboración de concreto, curado y armado.
