TÍTULO DEL TRABAJO (TESIS): AUXILIAR TÉCNICO EN LAS MEJORAS LOCATIVAS DE CONSTRUCCIÓN EN LA PLANTA EL PÓRTICO

AUXILIAR TÉCNICO EN LAS MEJORAS LOCATIVAS DE CONSTRUCCIÓN EN LA
PLANTA EL PÓRTICO

UNIVERSIDAD FRANCISCO DE PAULA SANTANDER
FACULTAD DE INGENIERIA
PLAN DE ESTUDIOS DE TECNOLOGÍA DE OBRAS CIVILES
SAN JOSÉ DE CÚCUTA

4.1 Proceso constructivo de remodelación de garita y construcción de almacén

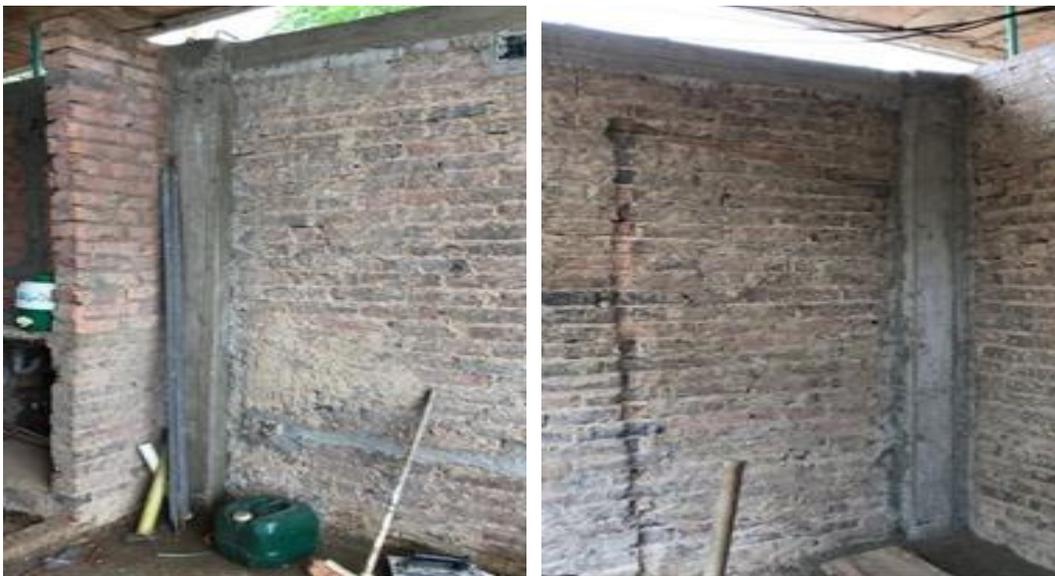
Foto 100-101. Construcción de columnas de confinamiento de concreto $f'_c= 3000$ psi. Dimensiones (20X20) cm. Utilizando acero de refuerzo $1/2"$ estribos de $3/8"$. Incluye elaboración de concreto, encofrado, curado y armado.

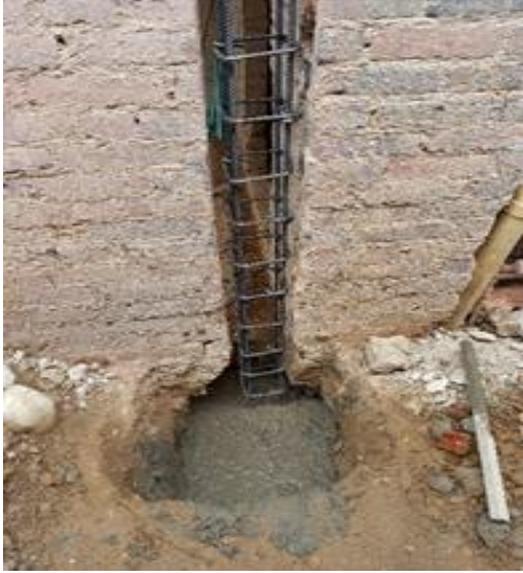
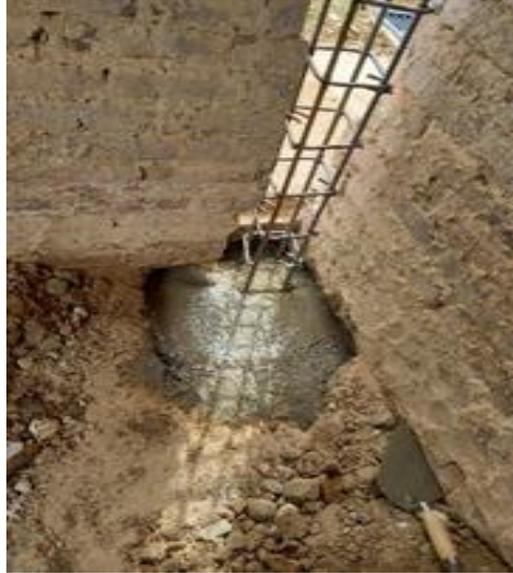
Foto 102-103. Construcción de zapata en concreto de $f'_c = 3000$ psi. Dimensiones $a = 40$ cm $b = 40$ cm y altura = 30 cm. Utilizando acero de refuerzo $1/2"$. Incluye elaboración de concreto, curado y armado.
