TÍTULO DEL TRABAJO (TESIS): SEGUIMIENTO Y CONTROL AL PROYECTO MANTENIMIENTO DE LA CARRETERA: OCAÑA - SARDINATA (7008), SARDINATA - CUCÚTA (7009), SECTOR SARDINATA (PR 0 + 000) - EL ZULIA (PR 57 + 0600), NORTE DE SANTANDER.

UNIVERSIDAD FRANCISCO DE PAULA SANTANDER FACULTAD DE
INGENIERIA
PLAN DE ESTUDIOS DE TECNOLOGÍA EN CONSTRUCCIONES CIVILES
SAN JOSÉ DE CÚCUTA
2021

Trabajo de grado presentado como requisito para optar al título de Tecnólogo en construcciones civiles

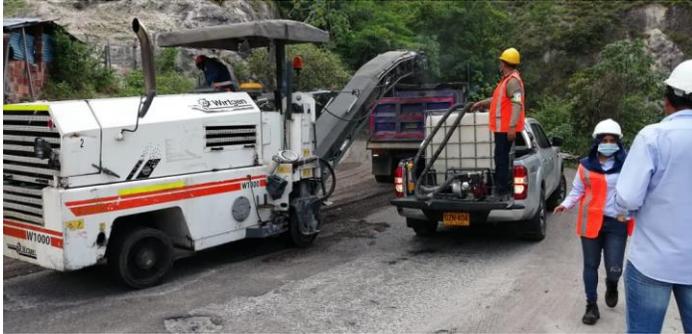
Figura 2. Fresado kilómetro 110+440

4.1.1 Retiro de carpeta asfáltica esta parte primaria del mantenimiento de una vía. Es importante porque en esta labor se retira la carpeta asfáltica existente y en mal estado. Para ser mejorada la función más importante era supervisar los espesores que se fueran generando en el transcurso del día según la profundidad de daño que tuviera la rasante, ya que podía variar entre (6 cm) (8cm) y (10 cm) Cada tramo se comportaba y se trabajaba de manera diferente

porque en este caso el mantenimiento se debía dejar una superficie estable sin remover la base existente.

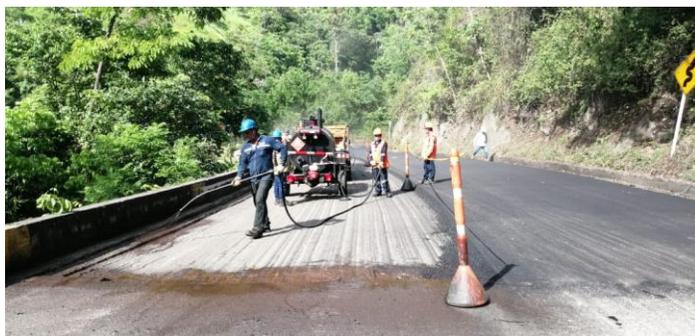
Figura 4. Imprimación en kilómetro 110+800

4.1.2 Riego de imprimación. Se realiza una esparsión de liga en toda la superficie en la cual se va a colocar la capa asfáltica, para garantizar su adherencia y su impermeabilidad y así garantizar su durabilidad. Antes de este proceso se verificaba con compañía del contratista que toda la superficie estuviera en excelente estado y no presentara ningún tipo de daño, de lo

contrario sería mejorado de la manera más adecuada para poder continuar con el proceso de imprimación y se comportara de la manera que es necesaria.

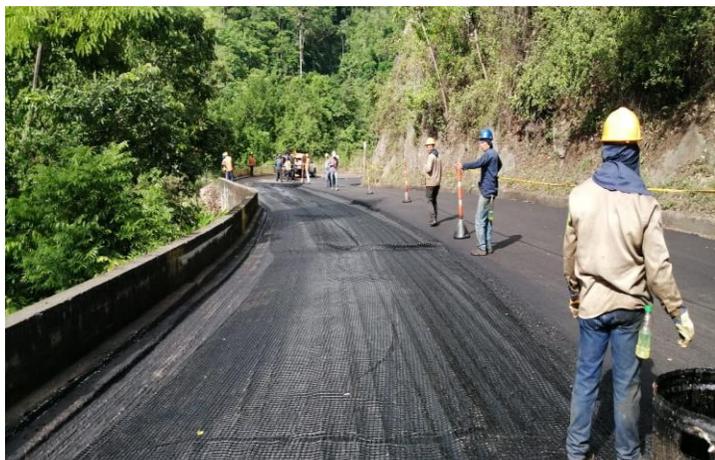
Figura 6. Geo malla kilómetro 110+180. |

4.1.3 Instalación de geo-malla. Se debe realizar instalación de geo-malla en tramos específicos que se requieran, según el concepto técnico del especialista en el área, ya que no es necesaria en todos los sectores que se realicen trabajos.

Esto se determinaba en campo ya después de tener limpia la superficie e imprimada se hacía nuevamente un recorrido para verificar fallas tales como piel de cocodrilo o fisuras longitudinales que existiera. Según si el sitio estuviera en pendiente ese tomaba la mejor decisión

posible para asegurar la adherencia y la durabilidad de asfalto que se fuera aplicar.

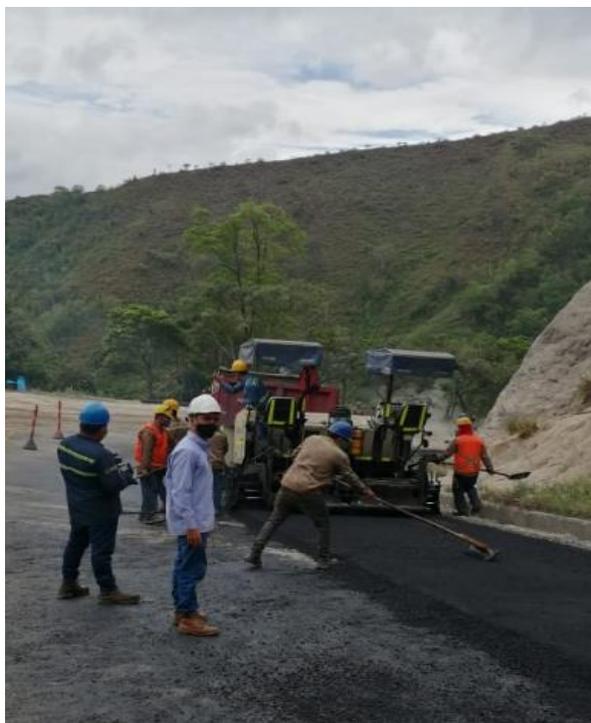
Figura 8. Carpeta asfáltica kilómetro 11+000

4.1.4 Instalación de carpeta asfáltica. En el proceso de mejoramiento de una vía existente como fue lo realizado en este caso específico, se utilizó una mezcla asfáltica en caliente (MDC-19) la cual fue la más acertada para los especialistas en esta vía de tráfico pesado en algunos sectores se instalaron hasta (16cm) de espesor y en otros se trabajó con solo (12cm) según la necesidad en cada tramo.

Esta mezcla en específico tenía unas recomendaciones de instalación tales como lo son: tenía que ser compactada con una temperatura no menor 120° grados y se extendía a una temperatura aproximada entre 130° y 140° grados esto se controlaba y se garantizaba con ayuda de un termómetro industria de alta temperatura, la cual se instala dentro del asfalto y así verificamos la temperatura en el momento. Se extendía de manera directa con una maquina llama (FINISHER) Que se encarga de extender la mezcla según el espesor y el ancho que se requiera y en este caso un máximo de ancho de hasta (4 metros) luego de esto y con la temperatura optima se proseguía durante media hora con un (VIBRO-COMPACTADOR) de llantas en la parte trasera y rodillo vibrador en la parte delantera. El cual se encarga de compactar al máximo la carpeta asfáltica y reduciéndola hasta dos centímetros de espesor que fue instalado suelto.

También es necesario e importante después de que esté totalmente compactada durante otra media hora pasarle maquina sellador a la superficie para darle la mejor terminación posible, en este caso se utilizó una máquina de 18 toneladas de peso con 4 llanta en la parte trasera y 3 en la parte delantera las cuales tenía que tener en todo momento un goteo de agua en cada llanta y ser permanente humectada con (ACPM) para evitar que en ella se adhieran los finos de la carpeta asfáltica instalada.

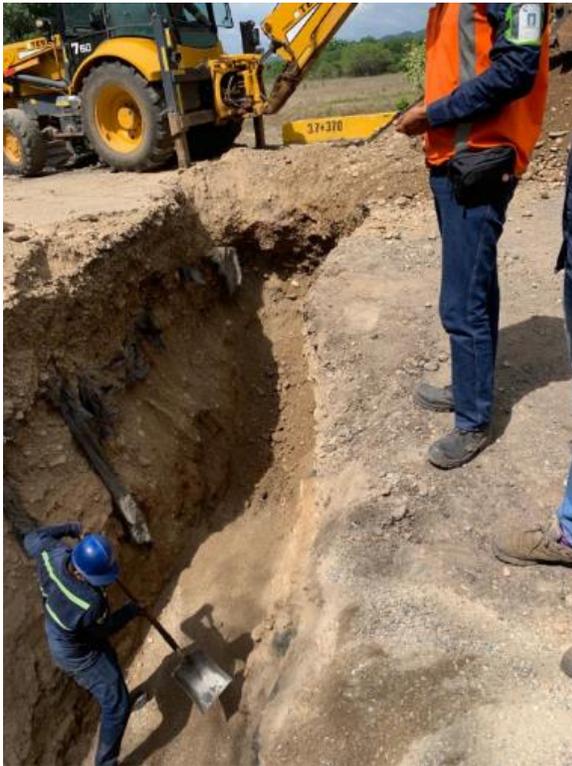
Figura 10. Excavación kilómetro 37+700

4.1.5 Excavación con maquinaria. Este proceso se realizaba en aquellas labores que fueran necesaria tales como remoción en rasante en algún caso esporádico o específico, pero principalmente se realizaba esta actividad en cajeo para instalación de tubería en alcantarillas las cuales eran necesario e indispensable para remoción y posteriormente la instalación de los tubos que son la parte más importante en las obras de drenaje como son las alcantarillas. Con ella se logra llegar a la cota necesaria y remover de un lugar a otro toda la materia que no se desee o que no cumpla con lo necesario en esta actividad.

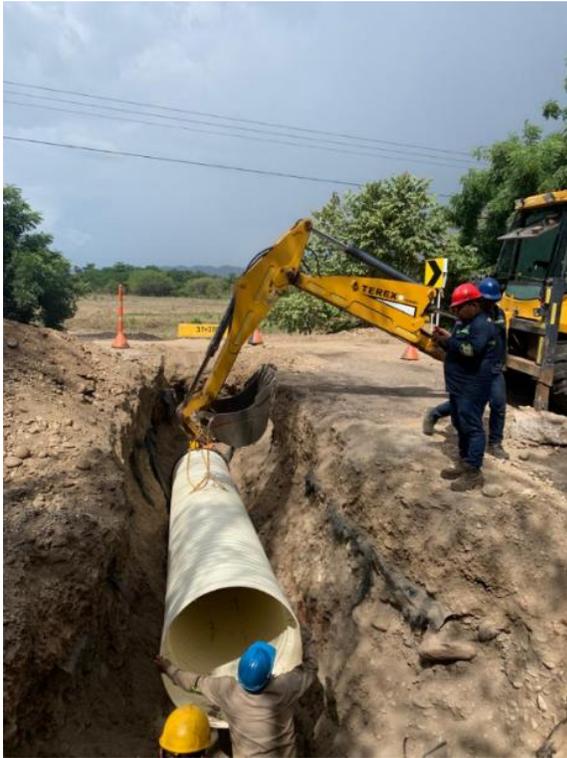
Figura 11. Instalaciones de tubería 37+700

4.1.6 Instalación de tubería. Estas actividades de suministro y manejo en colocación de tuberías deben tener en cuenta los diámetros necesarios para que cumpla con la actividad requería el empalme de juntas, entre tubos es importante ya que si no se realiza de forma correcta

puede ocasionar un cabeceo o filtración y socavación en el relleno y por lo tanto fallar, la tubería se coloca en forma accedente desde la cota inferior y con los extremos acampanados dirigidos a la cota superior.

Ante de iniciar la colocación los tubos se deben limpiar cuidadosamente de lodo y otras materias extrañas, tanto en la campana como en el espigo, así como instalar en este caso un colcho con base antes de empezar con el relleno necesario se debe asegurar que el tubo este estable y completamente instalado.

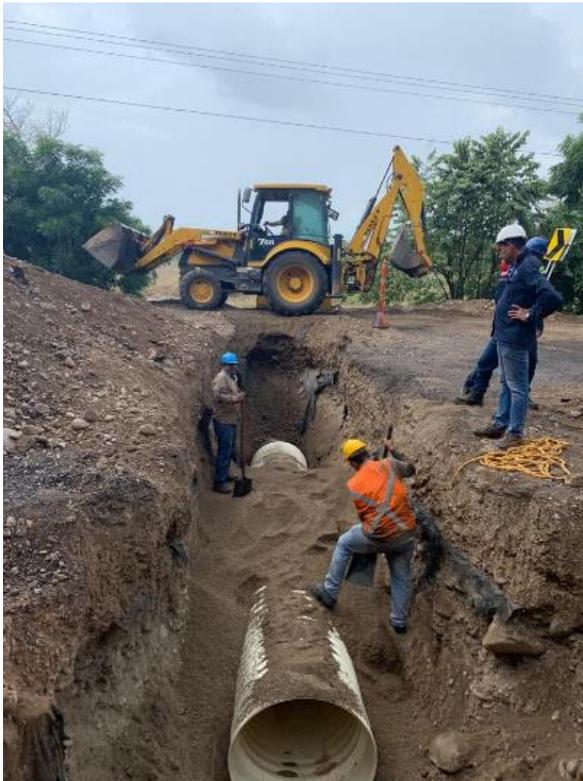
Figura 12. Relleno con base

4.1.7 Rellenos. Después de haber instalado la tubería y estar seguros que está funcionando de la mejor manera se procede a rellenar hasta llegar a la rasante necesaria con base y sub base según lo estipulado y compactando con (CANGURO) cada (30cm).

el material de relleno se humectando de ser necesario para darle la mejor compactación y de manera uniforme a toda el área que se está realizando a esta actividad, ya que es obligatorio hacer unos ensayos de granulometría y densidades al material de relleno que se utilizó y así garantizar que cumpla con todas las propiedades necesarias para así trabajar sobre ellos y colocarle la carpeta asfáltica necesaria para su transividad y asegurarnos que no se falle los rellenos utilizados.

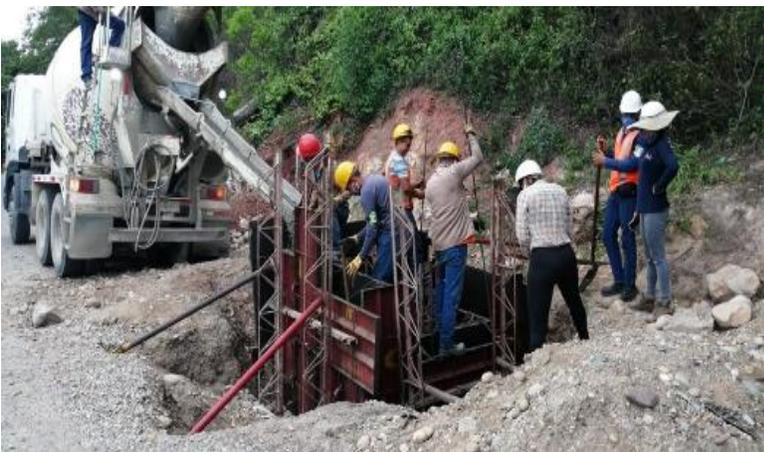
Figura 14. Construcción caja alcantarilla PR37+500

4.1.8 Obras de drenaje. Ya se nuevas o existente toda alcantarilla tiene que tener en su encole y su descole para que trabaje de la mejor manera que es lo que se busca y evitar la socavación por agua en las vías, en este caso mejoramos unas existente utilizando productos adherentes entre el concreto existente y el nuevo como lo es (SIKADUR -32) y en las nuevas se utilizó acero reforzado y concreto premezclado a las cuales se le tomaron muestras (CILINDRO DE CONCRETO) los cuales fueron ensayados en laboratorio a los 14 y 28 días como lo indica la norma y cumplieron llegando a su máxima resistencia superior a 3500psi .
