DIAGNOSTICO Y EVALUACION DE DISPOSITIVOS DE SEÑALIZACION VIAL Y
OBRAS DE DRENAJE PARA EL TRAMO LA UNION - EL NARANJO DEL CORREDOR
VIAL CHINACOTA - TOLEDO, NORTE DE SANTANDER

UNIVERSIDAD FRANCISCO DE PAULA SANTANDER
FACULTAD DE INGENIERÍAS
PLAN DE ESTUDIO DE TECNOLOGIA EN CONSTRUCCIONES CIVILES
CÚCUTA
2023

Trabajo de grado presentado como requisito para optar el título de Tecnólogo en Construcciones
Civiles.

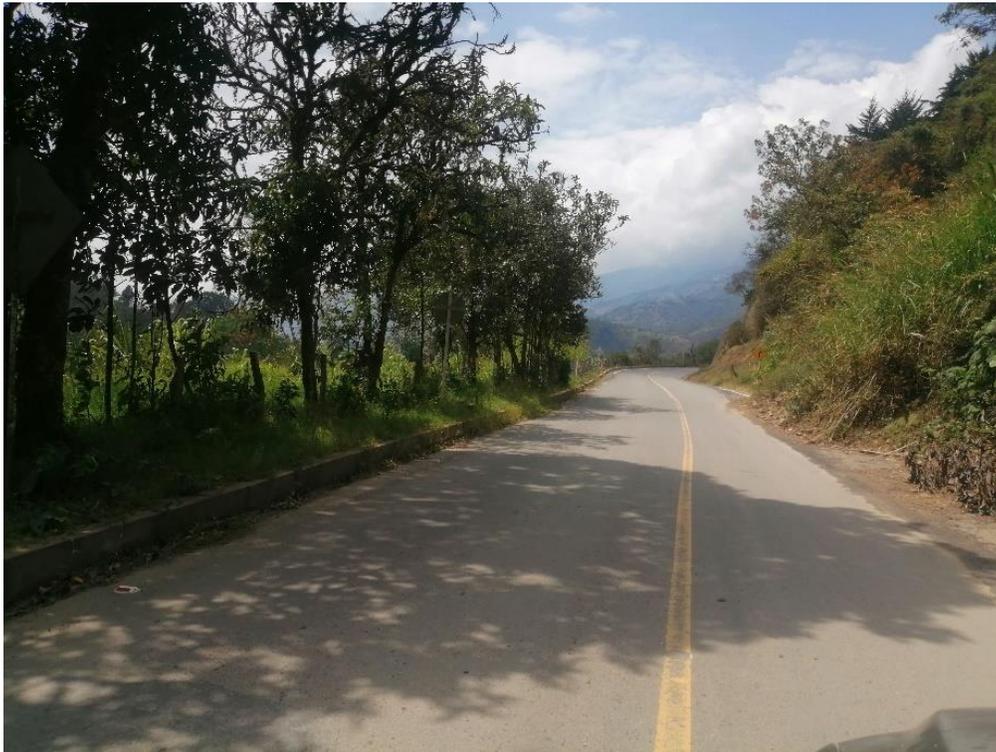
Figura 3

Ejemplo de Pavimento Flexible en Buen Estado

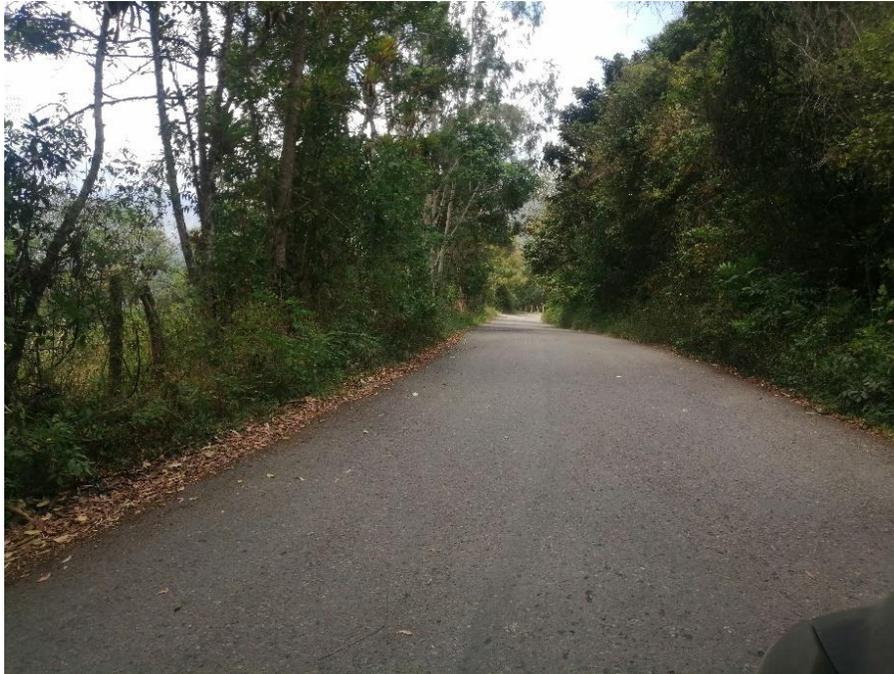
Figura 4

Ejemplo de Pavimento Flexible en Regular Estado

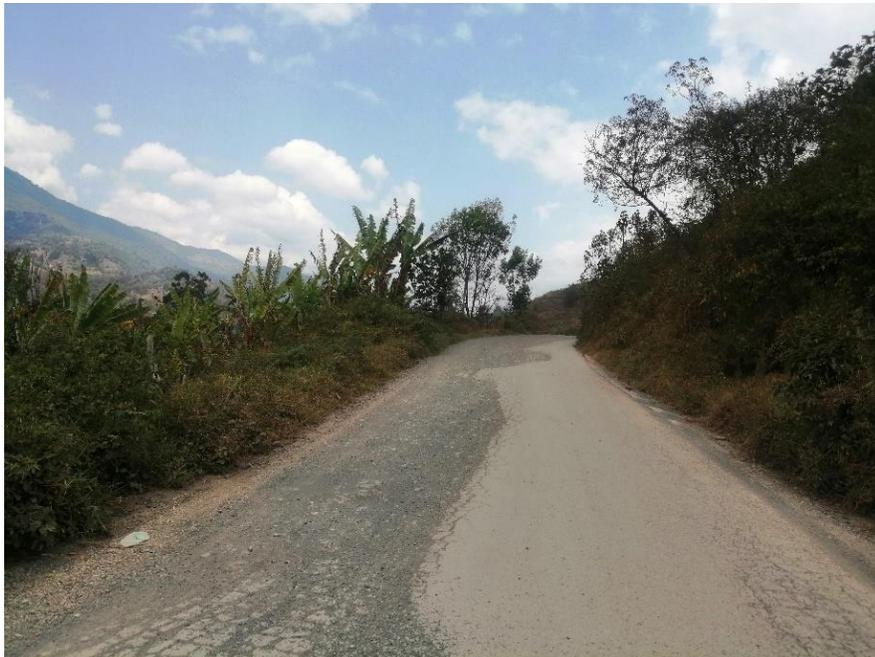
**Figura 5**

Ejemplo de Pavimento Flexible en Mal Estado

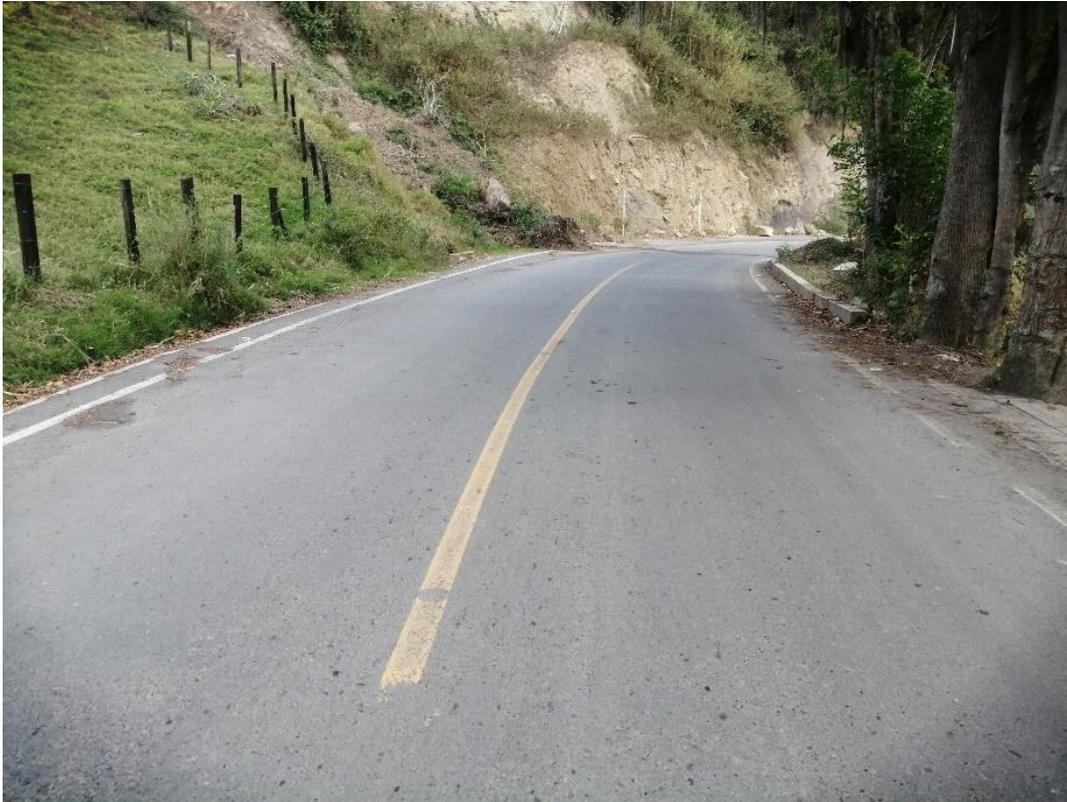
Figura 10

Vista General Tramo Demarcado 1

En la imagen se puede observar que existe una línea central continua en regular estado y pérdida de visual en la demarcación lateral o de borde existente en el tramo.
