**TÍTULO DEL TRABAJO (TESIS):** SEGUIMIENTO E INSPECCION EN LA REMODELACION Y EMBELLECIMIENTO DEL MONUMENTO HISTORICO DE LA BATALLA DE SAN JOSE DE CUCUTA, NORTE DE SANTANDER

SEGUIMIENTO E INSPECCION EN LA REMODELACION Y EMBELLECIMIENTO DEL  
MONUMENTO HISTORICO DE LA BATALLA DE SAN JOSE DE CUCUTA, NORTE DE  
SANTANDER

UNIVERSIDAD FRANCISCO DE PAULA SANTANDER  
FACULTAD DE INGENIERÍA  
PLAN DE ESTUDIOS DE TECNOLOGÍA EN OBRAS CIVILES  
SAN JOSÉ DE CÚCUTA  
2022

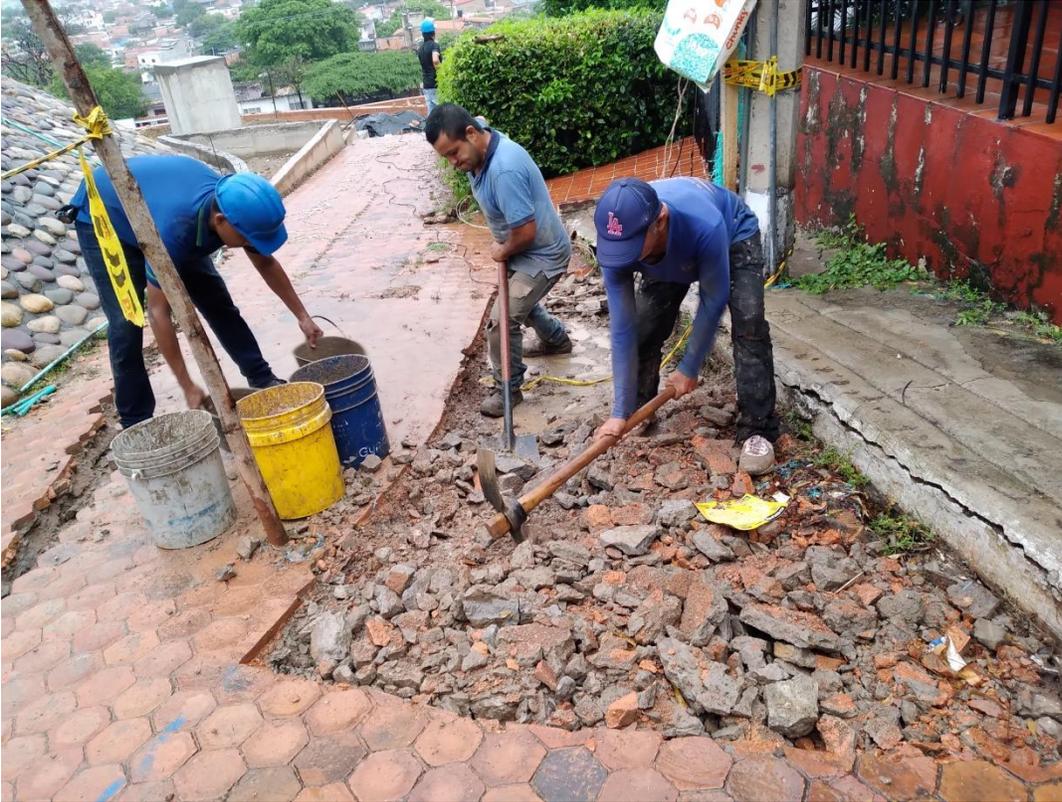
**Figura 3. Demolición manual del adoquín tipo fato donde irán jardineras o que está en mal estado y será reemplazado.**

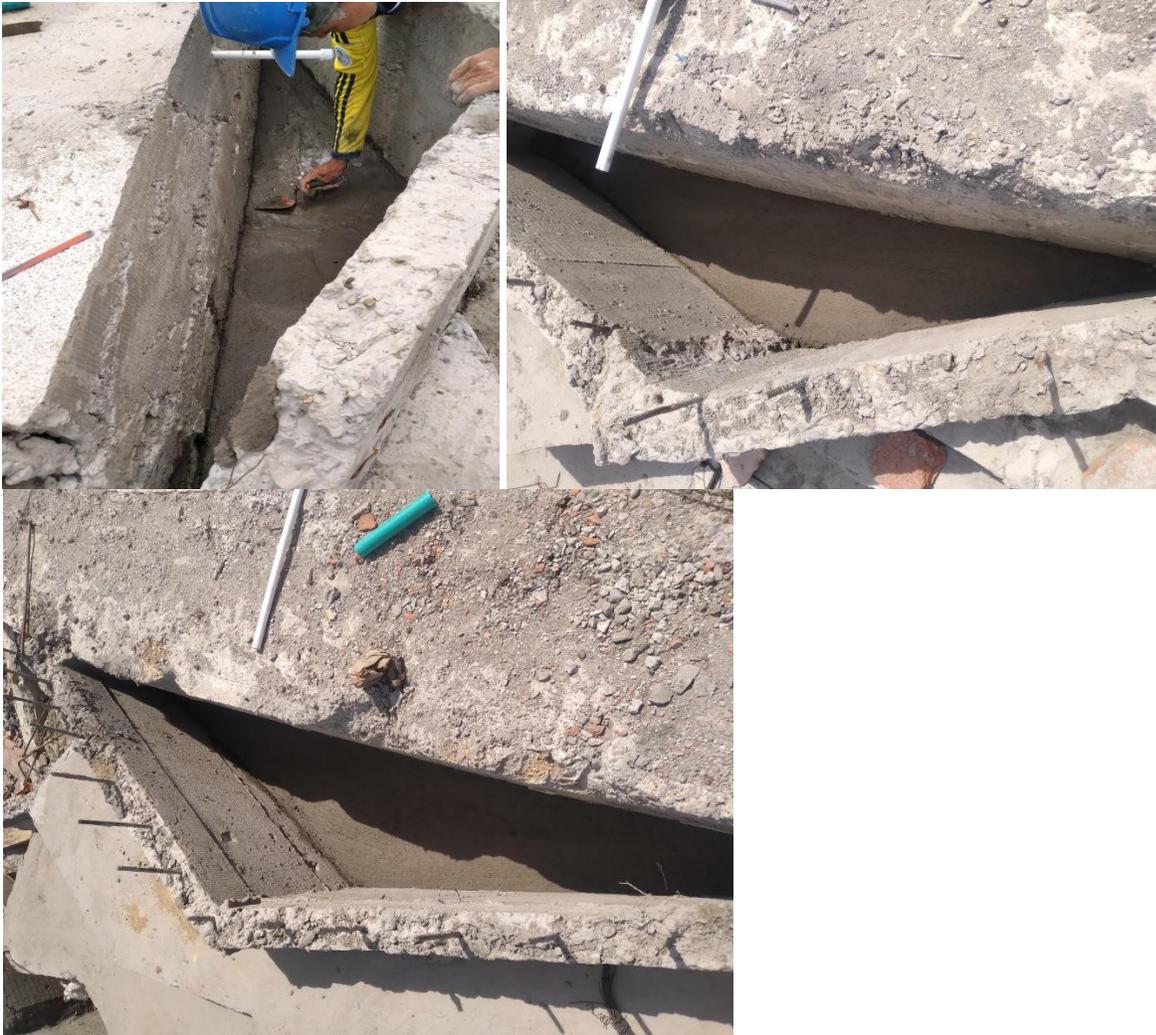
**Figura 19. Concreto de saneamiento para jardineras, dándoles desnivel hacia los lloraderos que se les dejaron para que el agua corra y no quede estancada.**

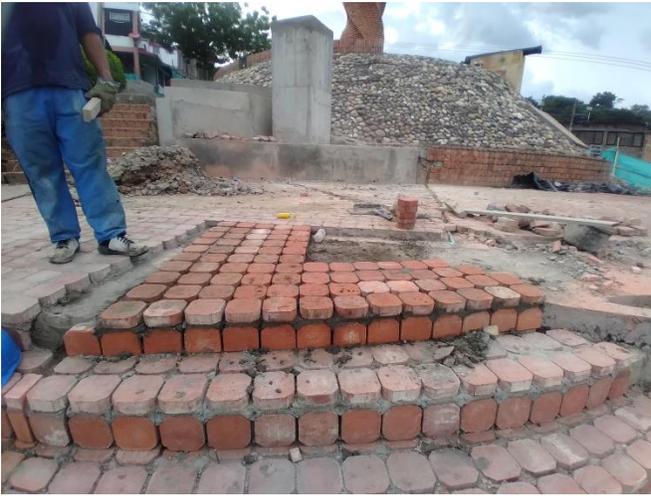
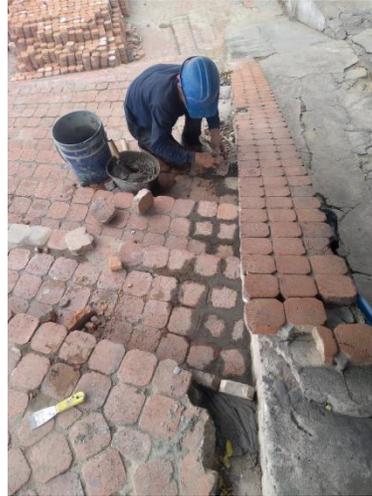
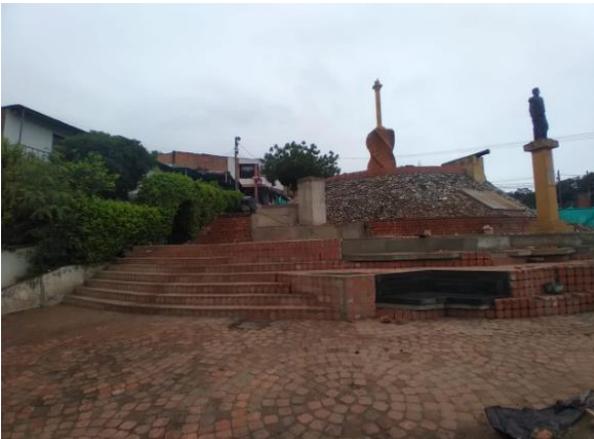
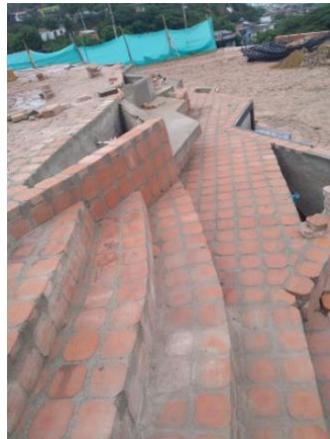
**Figura 25. Reposición de adoquines en mal estado, enchape de piso y muros de jardineras en adoquín tipo fato.**
