TÍTULO DEL TRABAJO (TESIS): INVENTARIO GENERAL DE INFRAESTRUCTURA VIAL PARA EL CORREDOR CHINÁCOTA – ALTO DE MEJUE, DEPARTAMENTO NORTE DE SANTANDER.

INVENTARIO GENERAL DE INFRAESTRUCTURA VIAL PARA EL CORREDOR
CHINÁCOTA – ALTO DE MEJUE, DEPARTAMENTO NORTE DE SANTANDER

UNIVERSIDAD FRANCISCO DE PAULA SANTANDER
FACULTAD DE INGENIERÍAS
PLAN DE ESTUDIO DE TECNOLOGIA EN CONSTRUCCIONES CIVILES
CÚCUTA
2023

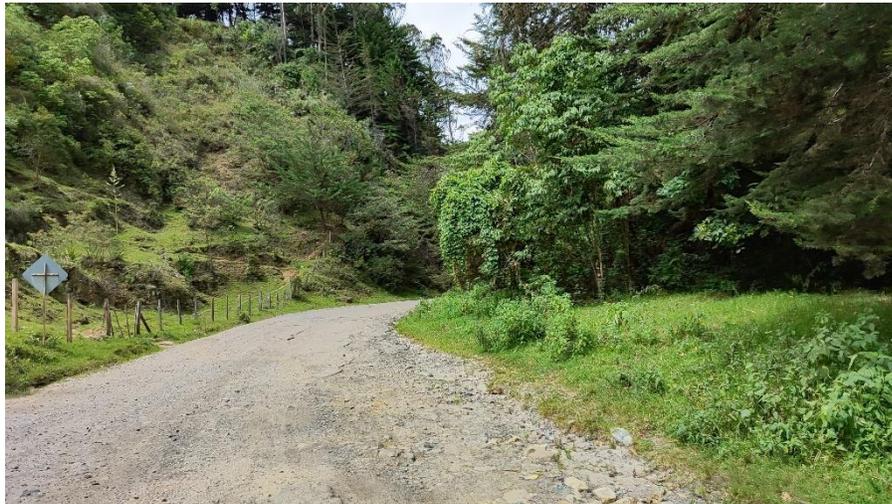
Figura 4. Ejemplo de variación en la superficie de rodadura.

Del anterior grafico se pudo deducir que el 97,31% del tramo se encuentra en pavimento flexible, el cual varia en su estado y que se analiza en el numeral 4.2, así mismo, se pudo obtener que solo el 2,69% del tramo, lo que representa un total de 215 metros lineales, corresponden a una capa de rodadura en material granular tipo afirmado, tal como lo podemos observar en la figura 4.

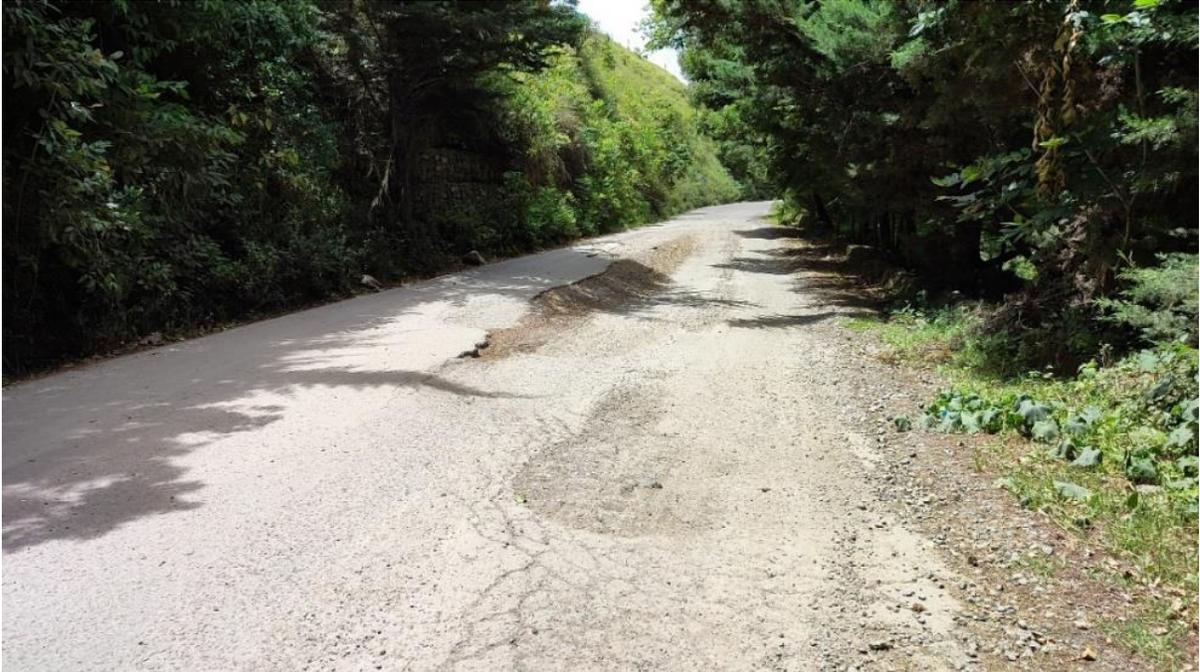
Figura 5. Fallas sobre la superficie de rodadura.

Realizado el trabajo de inspección visual el cual se especificó previamente en el numeral 4.1, se pudo obtener que a lo largo del tramo objeto del presente estudio, presenta múltiples fallas en su superficie de rodadura, lo cual es relevante a la hora de determinar el estado general del mismo. Dichas variaciones las podemos observar en la figura 5, la cual detalla una de las fallas encontradas en nuestro trabajo de campo.

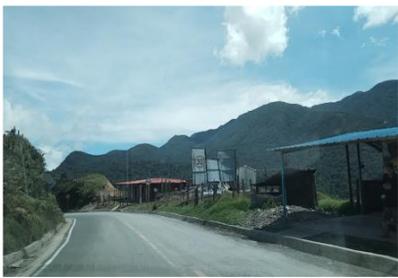
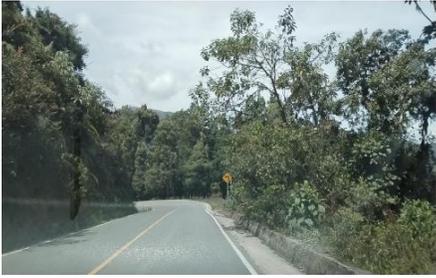
Figura 6. Modelo de formato de inspección y análisis de pavimento.

LOCALIZACION		FORMATO DE ANALISIS									
PR+O-PR+500		TOTAL AREA DE	TIPO DE PAVIMENTO (FLEXIBLE)	TIPO DE FALLA	Dimensiones		TOTAL AREA (M ²)	SEVERIDAD			AREA TOTAL AFECTADA (M ²)
LARGO	ANCHO				LARGO	ANCHO		ALTO	MEDIA	BAJA	
6	500	3000		PC	32	2,2	70,4	X			277,48
				FBD	0,5	0,8	0,4			X	
				FBD	0,2	0,4	0,08			X	
				PC	19	3	57	X			
				PU	32	3,3	105,6	X			
				PC	22	2	44	X			
%AFECTADO		9%		ESTADO			REGULAR

La figura 6 presenta una muestra aleatoria del formato implementado para determinar el estado general de la estructura de pavimento, donde se contemplan tramos de estudio cada 500 metros, el cual determina su ancho de calzada, su PR inicial, PR final, total de área inspeccionada, tipo de falla, las dimensiones de la falla, el área afectada, la severidad y por último, la totalidad del área afectada.

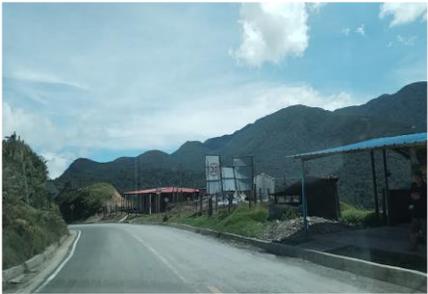
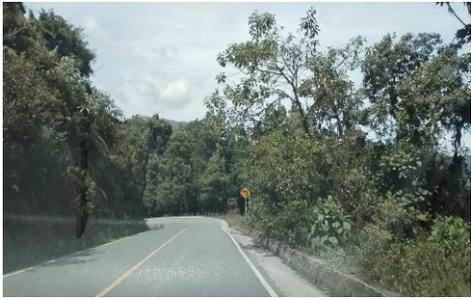
LOCALIZACION		FORMATO DE ANALISIS									
PR+0-PR+500											
DIMENSIONES DEL		TOTAL AREA DE	TIPO DE PAVIMENTO (FLEXIBLE)	Dimensiones		TOTAL AREA (M ²)	SEVERIDAD			AREA TOTAL AFECTADA (M ²)	
LARGO	ANCHO			LARGO	ANCHO		ALTO	MEDIA	BAJA		
6	500	3000		PC	32	2,2	70,4	X			277,48
				FBD	0,5	0,8	0,4			X	
				FBD	0,2	0,4	0,08			X	
				PC	19	3	57	X			
				PU	32	3,3	105,6	X			
PC	22	2	44	X							
%AFECTADO		9%		ESTADO			REGULAR

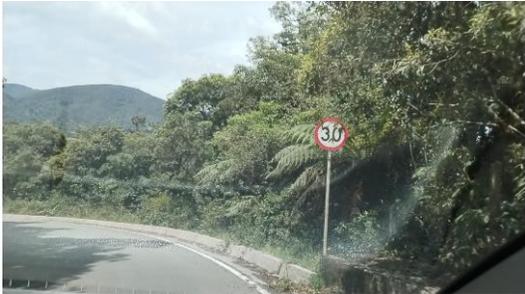
LOCALIZACION		FORMATO DE ANALISIS									
PR+500-PR+1000											
DIMENSIONES DEL		TOTAL AREA DE	TIPO DE PAVIMENTO (FLEXIBLE)	Dimensiones		TOTAL AREA	SEVERIDAD			AREA TOTAL AFECTADA	
LARGO	ANCHO			LARGO	ANCHO		ALTO	MEDIA	BAJA		
6	500	3000		PC	12	3,5	42	X			202,33
				PC	6	5	30	X			
				FBD	0,4	0,5	0,2	X			
				PU	16,3	2,3	37,49	X			
				PU	22,4	3,6	80,64	X			
				PC	3	4	12	X			
%AFECTADO		7%		ESTADO			REGULAR

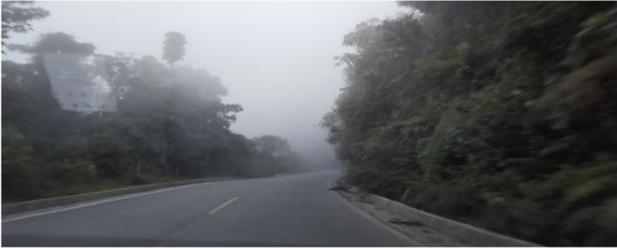
LOCALIZACION		FORMATO DE ANALISIS									
PR+1500-PR+2000											
DIMENSIONES DEL		TOTAL AREA DE	TIPO DE PAVIMENTO (FLEXIBLE)	TIPO DE FALLA	Dimensiones		TOTAL AREA	SEVERIDAD			AREA TOTAL AFECTADA
LARGO	ANCHO			LARGO	ANCHO	ALTO		MEDIA	BAJA		
6	500	3000		PC	6,8	2,2	14,96	X			229,74
				FBD	0,6	0,9	0,54	X			
				FBD	0,2	0,4	0,08	X			
				PU	10	2	20	X			
				PU	11	3,3	36,3	X			
				PU	32,7	3,3	107,91	X			
				PU	18,5	2,7	49,95	X			
%AFECTADO		8%		ESTADO			REGULAR

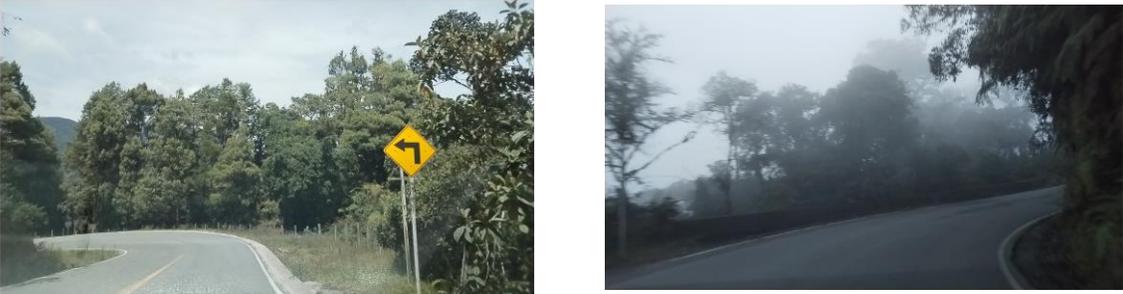
LOCALIZACION		FORMATO DE ANALISIS									
PR+1000-PR+1500											
DIMENSIONES DEL		TOTAL AREA DE	TIPO DE PAVIMENTO (FLEXIBLE)	TIPO DE FALLA	Dimensiones		TOTAL AREA	SEVERIDAD			AREA TOTAL AFECTADA
LARGO	ANCHO			LARGO	ANCHO	ALTO		MEDIA	BAJA		
6	500	3000		PC	15,2	3,4	51,68	X			82,88
				PU	6	3,4	20,4	X			
				PC	6	1,8	10,8	X			
							0				
							0				
%AFECTADO		3%		ESTADO			REGULAR

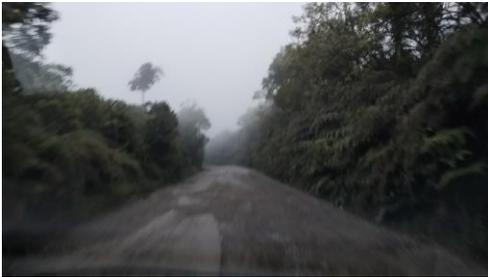
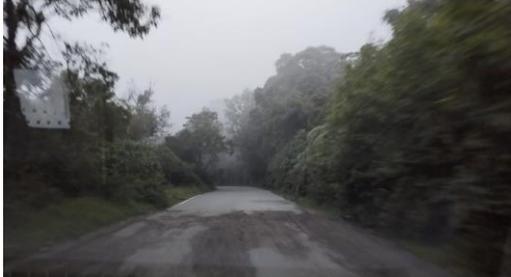
LOCALIZACION		PR+2000-PR+2500									
DIMENSIONES DEL		FORMATO DE ANALISIS									
LARGO	ANCHO	TOTAL AREA DE	TIPO DE PAVIMENTO (FLEXIBLE)	TIPO DE FALLA	Dimensiones		TOTAL AREA	SEVERIDAD			AREA TOTAL AFECTADA
					LARGO	ANCHO		ALTO	MEDIA	BAJA	
6	500	3000		PC	12	3,2	38,4	X			1253,001
				FBD	0,5	0,65	0,325	X			
				FBD	0,7	0,68	0,476	X			
				PC	5	3	15	X			
				DC	167	6	1002	X			
				DC	32,8	6	196,8	X			
%AFECTADO		42%		ESTADO			MALO				
<div style="display: flex; justify-content: space-around;">

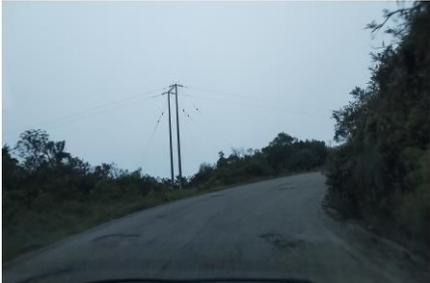
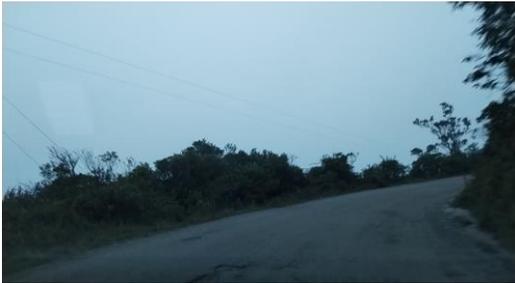
LOCALIZACION		PR+2500-PR+3000									
DIMENSIONES DEL		FORMATO DE ANALISIS									
LARGO	ANCHO	TOTAL AREA DE	TIPO DE PAVIMENTO (FLEXIBLE)	TIPO DE FALLA	Dimensiones		TOTAL AREA	SEVERIDAD			AREA TOTAL AFECTADA
					LARGO	ANCHO		ALTO	MEDIA	BAJA	
6	500	3000		DC	125,8	6	754,8	X			819,3595
				PU	11,16	3,24	36,1584	X			
				PC	7,79	2,54	19,7866	X			
				PCH	0,65	0,33	0,2145	X			
				GL	3	2,8	8,4			X	
%AFECTADO		27%		ESTADO			MALO				
<div style="display: flex; justify-content: space-around;">

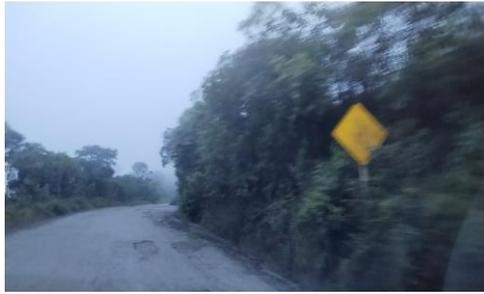
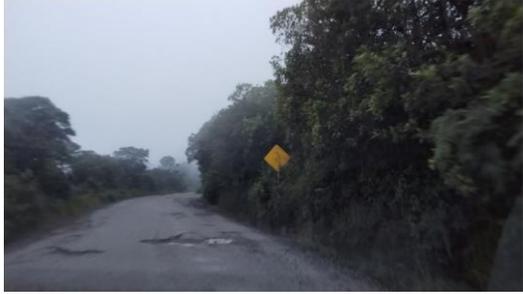
LOCALIZACION		FORMATO DE ANALISIS									
PR+3000-PR+3500											
DIMENSIONES DEL		TOTAL AREA DE	TIPO DE PAVIMENTO (FLEXIBLE)	TIPO DE FALLA	Dimensiones		TOTAL AREA	SEVERIDAD			AREA TOTAL AFECTADA
LARGO	ANCHO				LARGO	ANCHO		ALTO	MEDIA	BAJA	
6	500	3000		BCH	1,2	0,89	1,068	X			965,838
				DC	22,4	6	134,4	X			
				COLAPSADO	42,5	6	255	X			
				PU	18	3,2	57,6	X			
				BCH	2	2,4	4,8	X			
				BCH	1,5	0,78	1,17	X			
			COLAPSADO	85,3	6	511,8	X				
%AFECTADO		32%		ESTADO			MALO

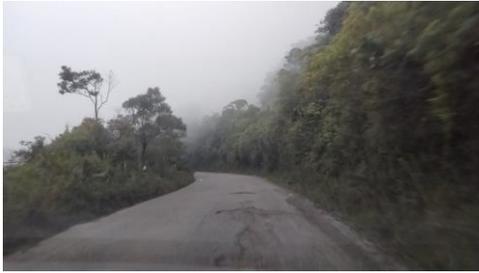
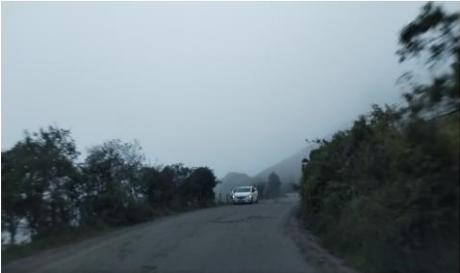
LOCALIZACION		FORMATO DE ANALISIS									
PR+3500-PR+4000											
DIMENSIONES DEL		TOTAL AREA DE	TIPO DE PAVIMENTO (FLEXIBLE)	TIPO DE FALLA	Dimensiones		TOTAL AREA	SEVERIDAD			AREA TOTAL AFECTADA
LARGO	ANCHO				LARGO	ANCHO		ALTO	MEDIA	BAJA	
6	500	3000		PC	14,56	4,2	61,152	X			624,492
				PCH	1,4	0,8	1,12	X			
				DC	62,4	4,2	262,08	X			
				PU	32,5	3,2	104	X			
				PC	46,7	4,2	196,14	X			
%AFECTADO		21%		ESTADO			MALO

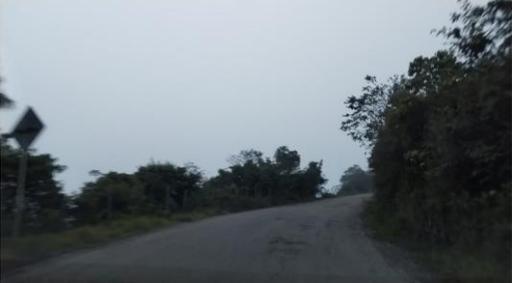
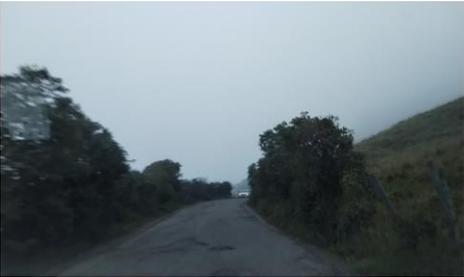
LOCALIZACION		PR+4000-PR+4500										
DIMENSIONES DEL		FORMATO DE ANALISIS										
LARGO	ANCHO	TOTAL AREA DE	TIPO DE PAVIMENTO (FLEXIBLE)	TIPO DE FALLA	Dimensiones		TOTAL AREA	SEVERIDAD			AREA TOTAL AFECTADA	
6	500	3000		LARGO	ANCHO	ALTO		MEDIA	BAJA			
				PU	19,4	3,4		65,96	X			
				PCH	0,5	1,4		0,7	X			
				PU	34,7	3,2		111,04	X			
			PC	16,8	2,2	36,96	X					
			PU	46,8	3,3	154,44	X					
%AFECTADO			12%	ESTADO			REGULAR

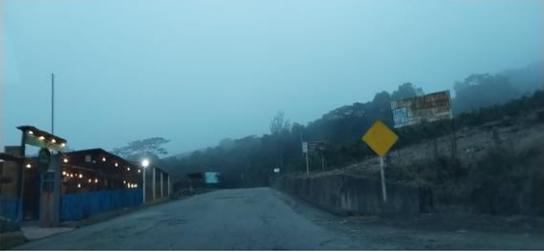
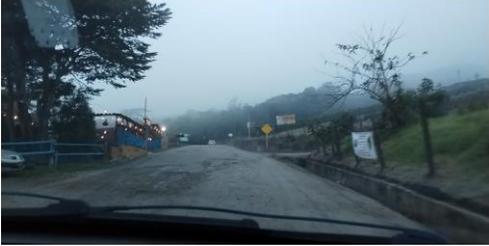
LOCALIZACION		PR+4500-PR+5000										
DIMENSIONES DEL		FORMATO DE ANALISIS										
LARGO	ANCHO	TOTAL AREA DE	TIPO DE PAVIMENTO (FLEXIBLE)	TIPO DE FALLA	Dimensiones		TOTAL AREA	SEVERIDAD			AREA TOTAL AFECTADA	
6	500	3000		LARGO	ANCHO	ALTO		MEDIA	BAJA			
				COLAPSADO	83	6		498	X			
				PC	18,6	3,7		68,82	X			
				DC	17,8	6		106,8	X			
			PU	7	6,5	45,5	X					
			COLAPSADO	82	6	492	X					
%AFECTADO			40%	ESTADO			MALO

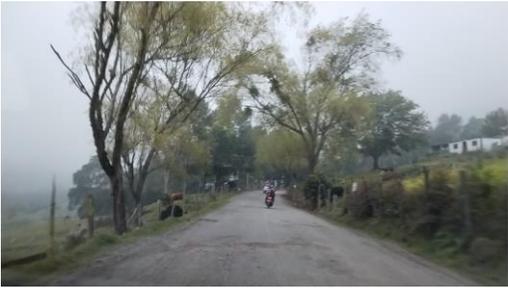
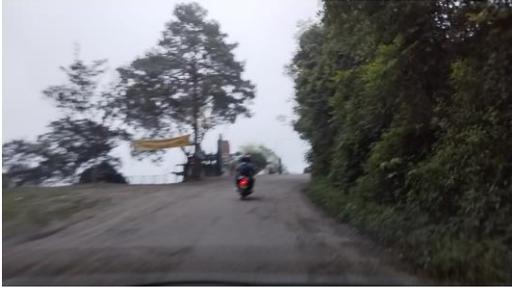
LOCALIZACION		FORMATO DE ANALISIS									
PR+5000-PR+5500											
DIMENSIONES DEL		TOTAL AREA DE	TIPO DE PAVIMENTO (FLEXIBLE)	TIPO DE FALLA	Dimensiones		TOTAL AREA	SEVERIDAD			AREA TOTAL AFECTADA
LARGO	ANCHO				LARGO	ANCHO		ALTO	MEDIA	BAJA	
6	500	3000		DC	17	6	102	X			778,4
				PC	32	3,5	112	X			
				PC	22	2,2	48,4	X			
				DC	14	6	84	X			
				COLAPSADO	72	6	432	X			
%AFECTADO		26%		ESTADO			MALO

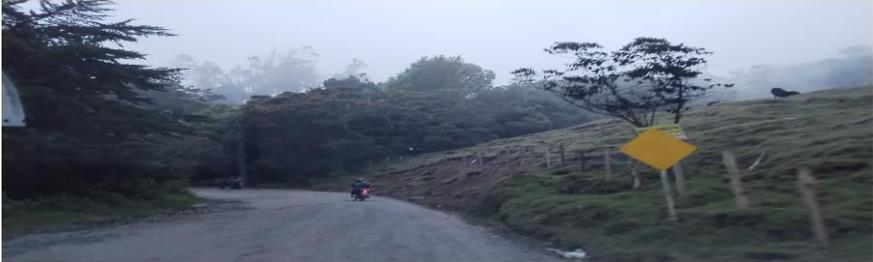
LOCALIZACION		FORMATO DE ANALISIS									
PR+5500-PR+6000											
DIMENSIONES DEL		TOTAL AREA DE	TIPO DE PAVIMENTO (FLEXIBLE)	TIPO DE FALLA	Dimensiones		TOTAL AREA	SEVERIDAD			AREA TOTAL AFECTADA
LARGO	ANCHO				LARGO	ANCHO		ALTO	MEDIA	BAJA	
6	500	3000		COLAPSADO	270	6	1620	X			1694,6
				PCH	2	2,3	4,6	X			
				DC	14	5	70	X			
							0				
							0				
%AFECTADO		56%		ESTADO			MALO

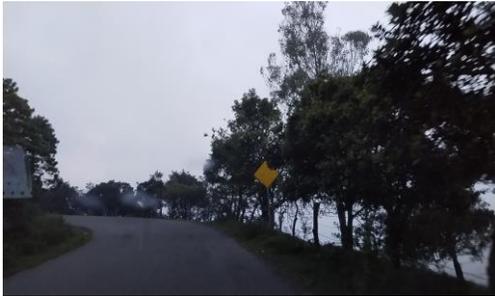
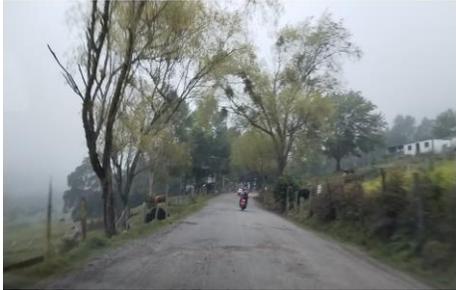
LOCALIZACION		FORMATO DE ANALISIS									
PR+6000-PR+6500											
DIMENSIONES DEL		TOTAL AREA DE	TIPO DE PAVIMENTO (FLEXIBLE)	TIPO DE FALLA	Dimensiones		TOTAL AREA	SEVERIDAD			AREA TOTAL AFECTADA
LARGO	ANCHO				LARGO	ANCHO		ALTO	MEDIA	BAJA	
6	500	3000		PC	12	3	36	X			78,67
				PU	18	2,3	41,4	X			
				PCH	1	0,98	0,98	X			
				BCH	0,5	0,5	0,25	X			
				GL	10	0,004	0,04		X		
%AFECTADO		3%		ESTADO			REGULAR

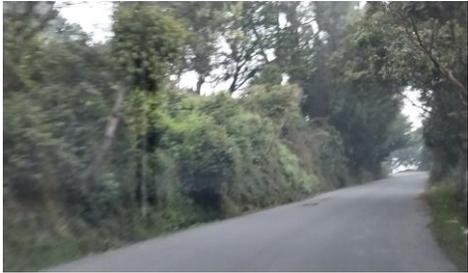
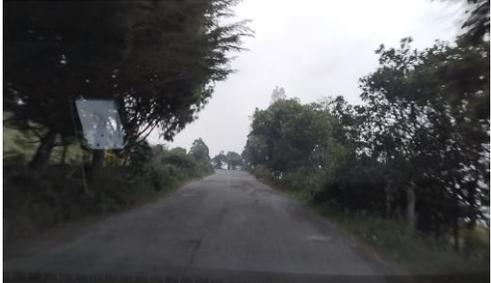
LOCALIZACION		FORMATO DE ANALISIS									
PR+6500-PR+7000											
DIMENSIONES DEL		TOTAL AREA DE	TIPO DE PAVIMENTO (FLEXIBLE)	TIPO DE FALLA	Dimensiones		TOTAL AREA	SEVERIDAD			AREA TOTAL AFECTADA
LARGO	ANCHO				LARGO	ANCHO		ALTO	MEDIA	BAJA	
6	500	3000		GT	4	0,04	0,16		X		115,913
				GL	9	0,02	0,18		X		
				PCH	0,85	0,98	0,833	X			
				PU	16	3,89	62,24	X			
				PC	15	1,9	28,5	X			
				FB	6	4	24	X			
%AFECTADO		4%		ESTADO			REGULAR

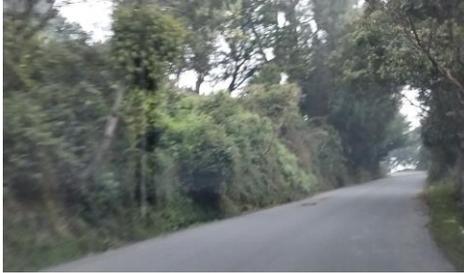
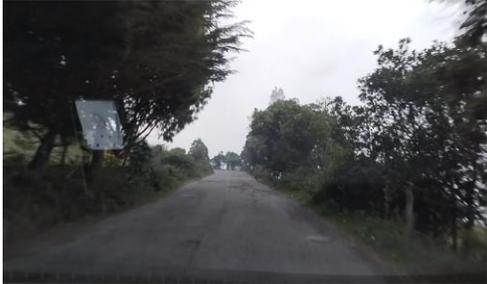
LOCALIZACION		FORMATO DE ANALISIS									
PR+7000-PR+7500											
DIMENSIONES DEL		TOTAL AREA DE	TIPO DE PAVIMENTO (FLEXIBLE)	TIPO DE FALLA	Dimensiones		TOTAL AREA	SEVERIDAD			AREA TOTAL AFECTADA
LARGO	ANCHO				LARGO	ANCHO		ALTO	MEDIA	BAJA	
6	500	3000		GT	4	.4	0,5		X		146,74
				GL	9	2	18		X		
				PCH	7	2	14	X			
				PU	16	3,89	62,24	X			
				PC	15	1,9	28,5	X			
				FB	6	4	24	X			
%AFECTADO		4%		ESTADO			MALO

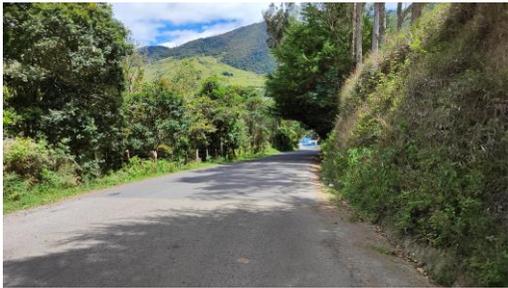
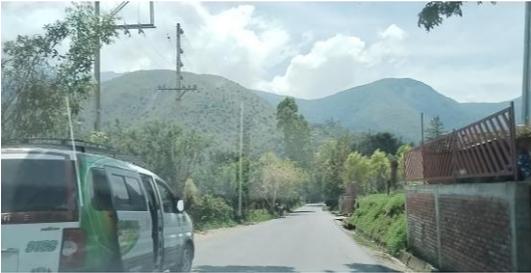
LOCALIZACION		FORMATO DE ANALISIS									
PR+7500-PR+8000											
DIMENSIONES DEL		TOTAL AREA DE	TIPO DE PAVIMENTO (FLEXIBLE)	TIPO DE FALLA	Dimensiones		TOTAL AREA	SEVERIDAD			AREA TOTAL AFECTADA
LARGO	ANCHO				LARGO	ANCHO		ALTO	MEDIA	BAJA	
6	500	3000		PC	12	3	36	X			65
				PU	15	2	30	X			
				PCH	1	0,98	0,98	X			
				BCH	0,3	0,5	0,25	X			
				GL	5	0,004	0,02	X			
%AFECTADO		3%		ESTADO			REGULAR
