SEGUIMIENTO Y CONTROL A LAS OBRAS QUE SE EJECUTAN A TRAVÉS DEL
CONVENIO INTERADMINISTRATIVO N° 1926 DE 2020 ENTRE EL INVIAS, LA
GOBERNACIÓN DE NORTE DE SANTANDER Y LA ALCALDÍA DE CÚCUTA PARA LA
CONSTRUCCIÓN DE LOS ACCESOS COMPLEMENTARIOS AL INTERCAMBIADOR
VIAL BENITO HERNÁNDEZ

JULIANA ANDREA YÁÑEZ GAMBOA

UNIVERSIDAD FRANCISCO DE PAULA SANTANDER
FACULTAD DE INGENIERÍA
PLAN DE ESTUDIOS DE TECNOLOGÍA EN OBRAS CIVILES
SAN JOSÉ DE CÚCUTA

2022

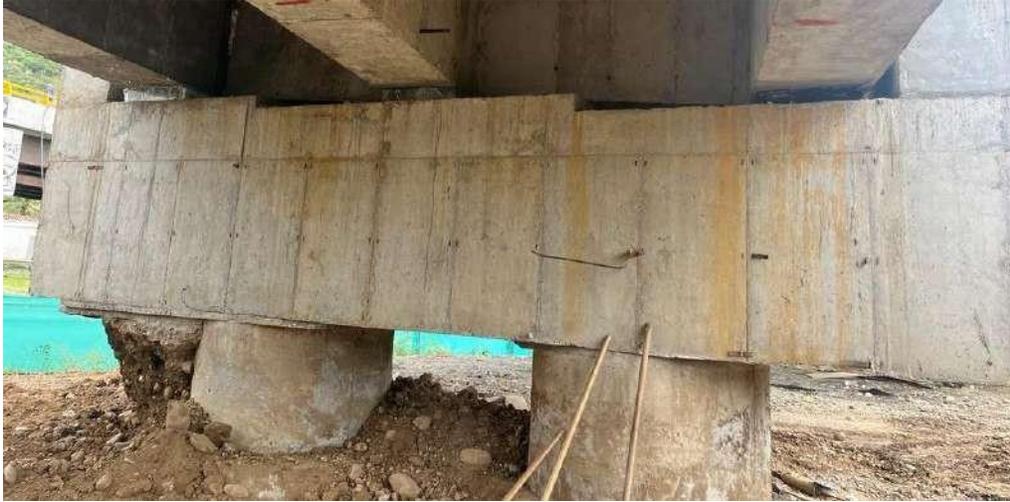
Se observó, en la parte superior de cada viga cabezal, en los 3 ejes se encuentran ubicados los neoprenos, impidiendo que al momento de un sismo la viga longitudinal se mueva a la par con la estructura superior, evitando un movimiento periódico que pueda llevar al punto límite de la estructura y colapsarla.

Figura 12. Neoprenos ubicados en la parte superior de la viga cabezal.

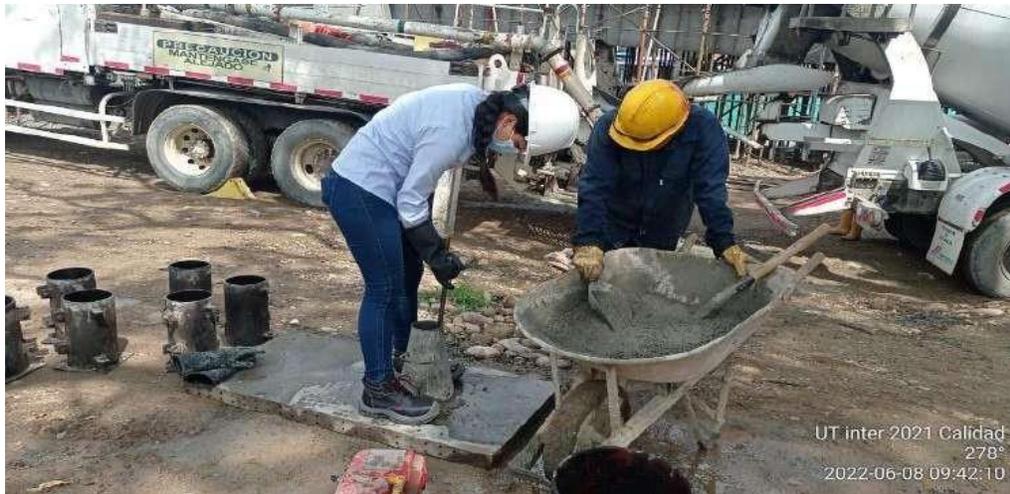
El protocolo de cada vaciado una vez se recibe el concreto, es tomar una prueba para el respectivo ensayo de asentamiento, permitiendo demostrar si cumple o no con el rango necesario para dicha estructura. Cada fundida realizada en las vigas longitudinales fue con concreto acelerado a 7 días y asentamiento de 6”.

Figura 14. Ensayo de asentamiento de 6”.

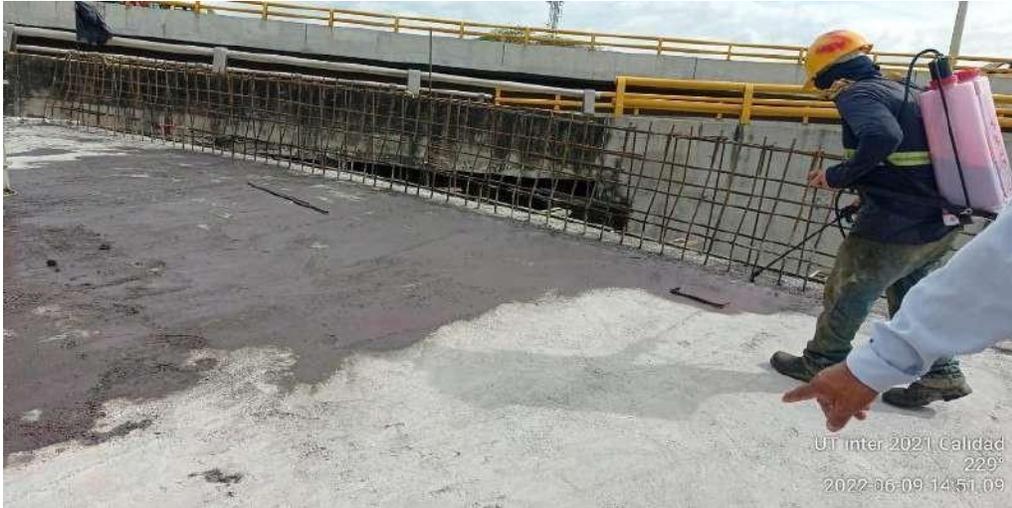
Luego del vaciado, lo más importante es el curado del mismo. En el caso de la placa del ramal 14, al aplicar el antisol y seguir transitando, se pudo observar que se evaporaba con más facilidad (no llevando a cabo su función). Debido a esto, se tomó como medida regar la placa de 3 a 4 veces al día por los 3 primeros días (obteniendo mayor eficiencia) permitiendo el curado correcto del concreto.

Figura 22. Aplicación de antisol.

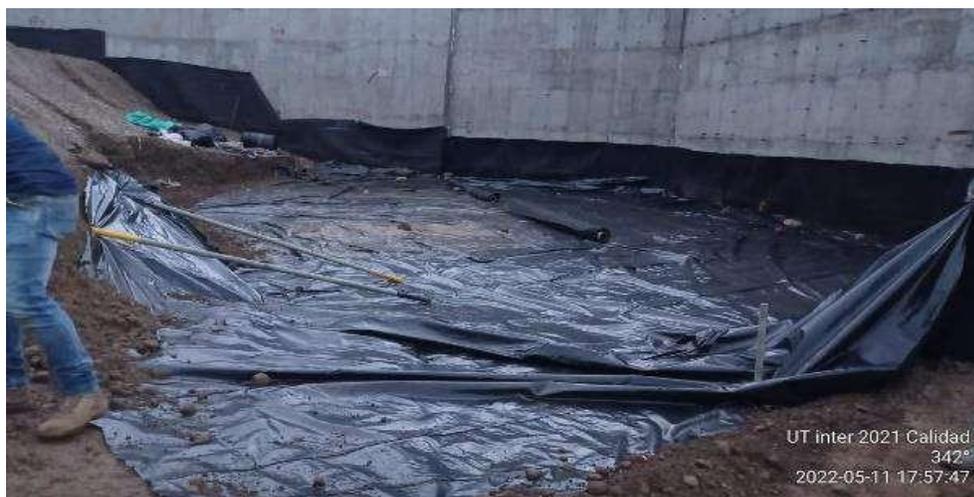
Es de acotar en línea con lo anterior, que estos problemas afectaron también la tierra armada en donde se producía la saturación de humedad en el terreno por lo tanto se hacía necesario dejar orear este material para dar continuidad con los demás pasos constructivos ya que al pasar la vibro compactadora esta iba a presentar un rebote inusual al comportamiento normal presentado en un terreno debidamente trabajado.

Figura 88. Protección de tierra armada, evitando saturación de humedad.

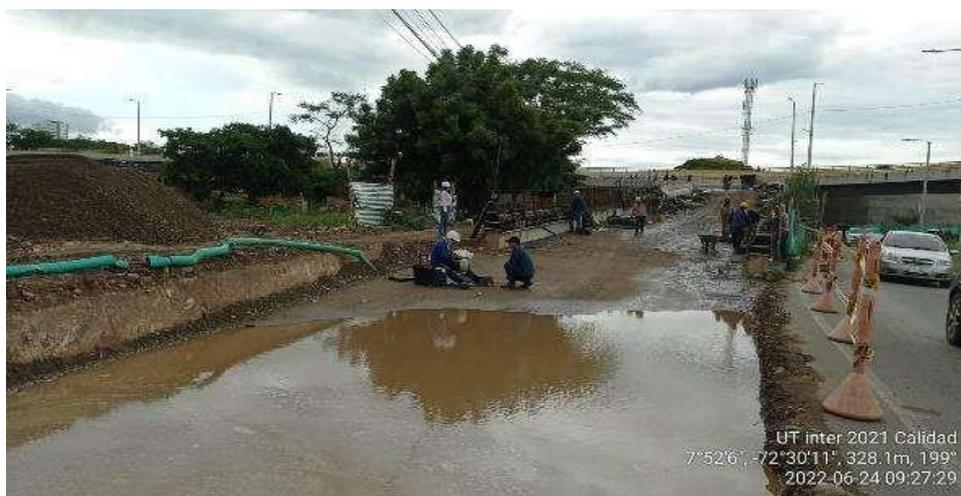
Figura 90. Retiro de agua empozada – Ramal 14.

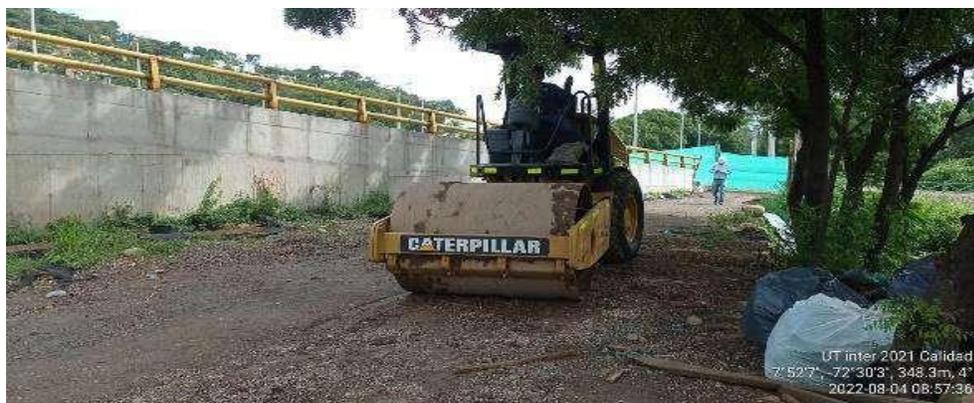
Caso semejante ocurría con la Vibro compactadora, la cual presentó fallas en el encendido debido a daños del motor, imposibilitando el alcance de los niveles que tiene el ramal once (11). La autobomba en mismo tenor, presentó falencias en su funcionamiento, por lo que las fundidas de los muros contra impactos tuvieron que ser pospuestas.

Figura 91. Falla eléctrica en el motor.

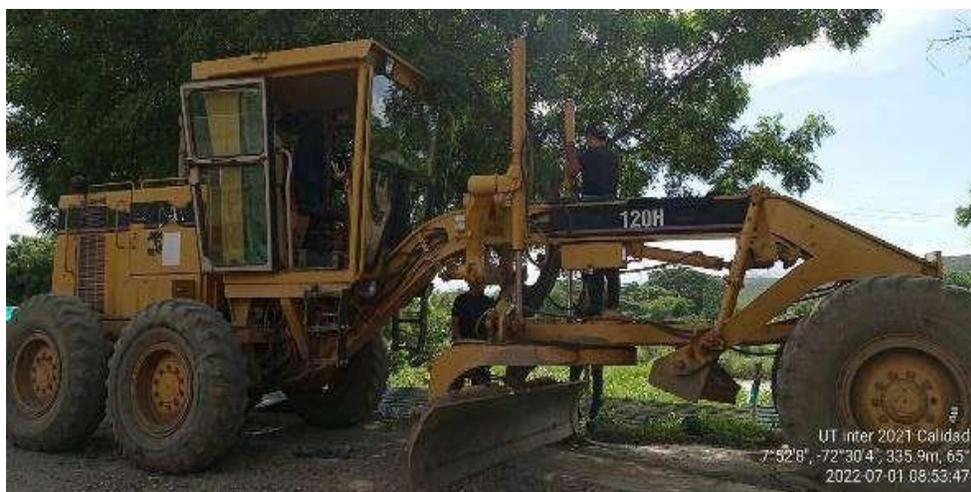
Bajo esa tesitura, se describen a continuación algunas de las situaciones en las que la falencia en maquinarias surtió motivo de atraso en la obra. Inicialmente la motoniveladora la cual es vitalicia para la nivelación terrenos, y refinación de taludes, una de las características que aporta gran versatilidad a la máquina que es capaz de realizar el refino de taludes con distintas inclinaciones, y presentó fallas reiteradas para encender por lo que se requirió ayuda técnica y especializada para su reparación, cambio de los frenos y reparaciones a la pala y la cuchilla, con esto se prolongaba su arreglo de uno a dos días, por lo que la ejecución de la obra durante esos días era nula.

Figura 92. Reparación de la pala y la cuchilla.

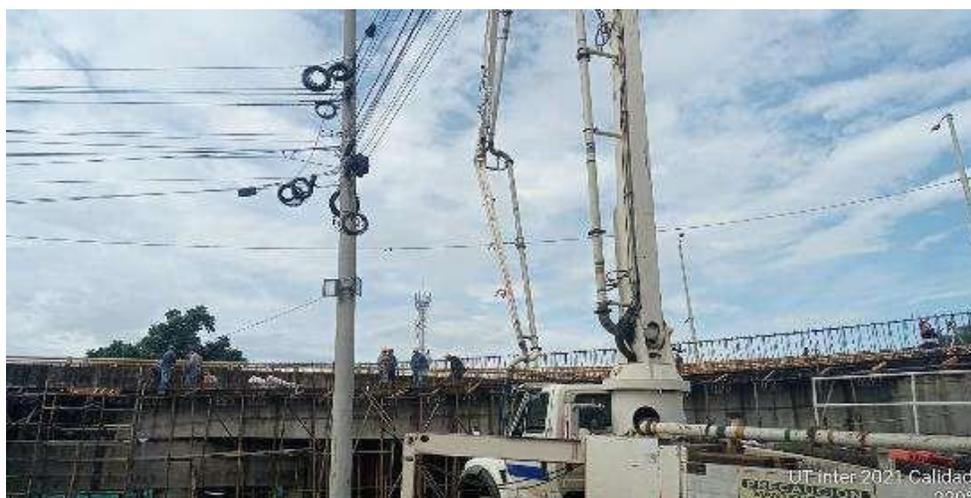
Figura 93. Falla en medio de vaciado.
