EVALUACION SUPERFICIAL DE LAS VIAS DEL BARRIO LA LIBERTAD
COMPRENDIDAS ENTRE LA AVENIDA 13 HASTA LA AVENIDA 16 Y LAS CALLE 17
HASTA LA CALLE 19 MUNICIPIO DE CUCUTA, DEPARTAMENTO DE SANTANDER

UNIVERSIDAD FRANCISCO DE PAULA SANTANDER
FACULTAD DE INGENIERÍAS
PLAN DE ESTUDIO DE TECNOLOGIA EN OBRAS CIVILES
CÚCUTA
2023

Trabajo de grado presentado como requisito para optar el título de Tecnóloga en Obras Civiles.

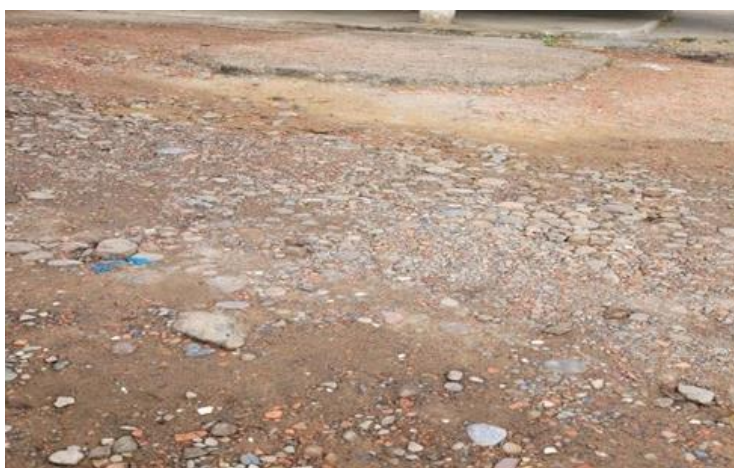
Figura 6

Pérdida de la losa de rodadura

En la Figura 11 se evidencia perdida de la losa de rodadura debida a que la vía tiene tráfico medio y mucho flujo de aguade escorrentía, lo cual debilita la capa y se degrada hasta quedar la subrasante expuesta.

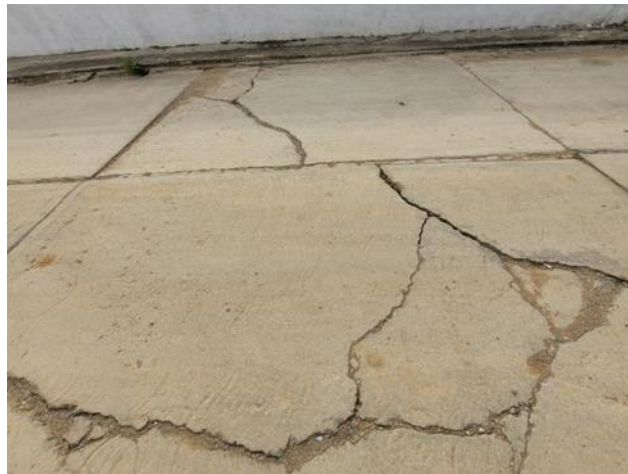
Figura 7

Agrietamiento de las losas

En la Figura 12, se evidencia agrietamiento de las losas por diferentes criterios; por desgaste, trafico superior al contemplado en los diseños, mal sellado de juntas, la no existencia de pasa juntas la cual garantiza el lineamiento de las mismas.

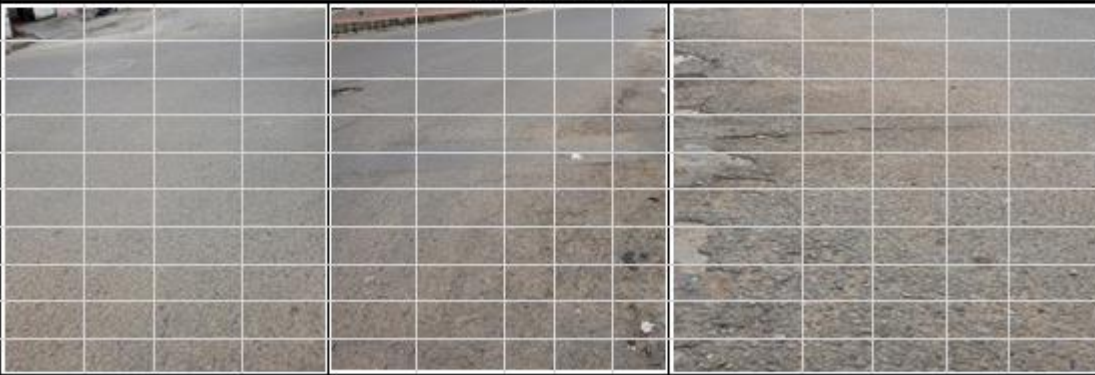
Avenida 16 entre Calles 14 y 16

LOCALIZACION					FORMATO DE ANALISIS																																				
CL 16 ENTRE AV 14 Y 16																																									
DIMENSIONES DEL TRAMO					SEVERIDAD SEGUN EL TIPO DE FALLA				DIMENSIONES DE FALLA																																
PR- INICIAL	PR-FINAL	Ancho Calzada	Area del Tramo(M2)	Cantidad Fallas en el Tramo	Tipo de Falla	Alta	Media	Baja	Total	Largo (m)	Ancho(m)	Total(m)	Area total Afectada del Tramo(m2)																												
0+000	683,37	5,2	3553,524		DSU	5	2		7	4	1,8	36	800,52																												
					DE	1		1	2	2,6	5,2	13,52																													
					BCH	5	1	1	7	30	4,5	675																													
					PA	6	2	2	10	6	2	72																													
					PCH	2		2	4	2	1	4																													
TOTAL																																									
<table border="1" style="width: 100%; border-collapse: collapse;"> <tr> <td style="width: 20%;"></td> <td style="width: 20%;"></td> <td style="width: 20%;"></td> <td style="width: 20%;"></td> <td style="width: 20%;"></td> <td style="width: 20%;"></td> <td style="width: 20%;"></td> <td style="width: 20%;"></td> <td style="width: 20%;"></td> <td style="width: 20%;"></td> <td style="width: 20%;"></td> <td style="width: 20%;"></td> <td style="width: 20%;"></td> <td style="width: 20%;"></td> </tr> <tr> <td style="text-align: center;">% Afectado</td> <td colspan="3" style="border: 1px solid black; text-align: center;">22,5274966</td> <td style="text-align: center;">Estado:</td> <td colspan="9" style="background-color: yellow;"></td> </tr> </table>																												% Afectado	22,5274966			Estado:									
% Afectado	22,5274966			Estado:																																					
REGISTRO FOTOGRAFICO

En los demás sectores, especialmente en la calle 16 entre avenidas 14 y 16, la condición es buena; sin embargo, se presentan muchas fisuras longitudinales, de las cuales, algunas ya están empezando a convertirse en otro tipo de daño más avanzado, pero aun es transitable este parte de la vía.

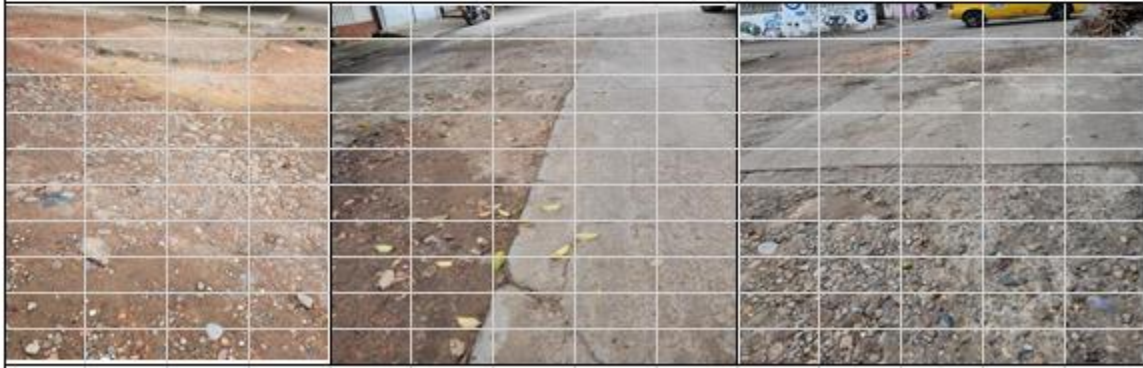
Figura 12

Av. 15 entre Cl 15A y 16

LOCALIZACION					FORMATO DE ANALISIS								
AV 15 ENTRE CLL 15A Y 16													
DIMENSIONES DEL TRAMO					Cantidad De Losas afectadas				DIMENSIONES DE FALLA				
ANCHO	LONGITUD	AREA TOTAL(m2)	NUMERO DE LOSAS	NUMERO DE LOSAS AFECTADAS	Tipo de Falla	Alta	Media	Baja	Total	AREA AFECTADA * TIPO DE DAÑO (M2)			Area total Afectada del Tramo(m2)
6	95	570	58	52	GE	2	3	5	10	1,9	1	19	290,6
					GL	3	1	2	6	2,7	3	48,6	
					GB	6	4	1	11	2,8	2,5	77	
					DE	3	2	3	8	2,7	3	64,8	
					FR	5	3	2	10	2,9	2,8	81,2	
TOTAL													
		% Afectado	50,9824561				Estado:						
REGISTRO FOTOGRAFICO

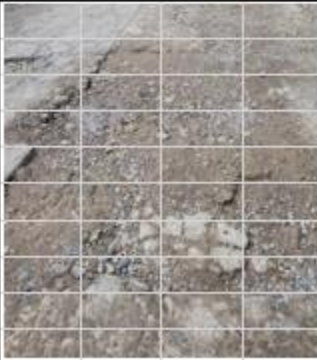
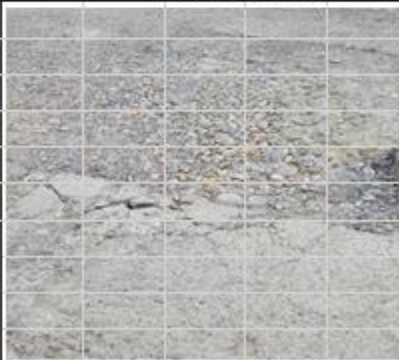
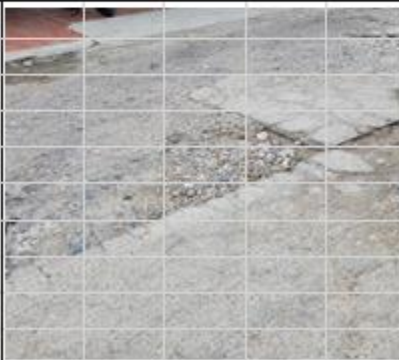
Figura 13

Av. 15 entre Cl 16 y 17

LOCALIZACION		FORMATO DE ANALISIS											
AV 15 ENTRE CLL 16 Y 17													
DIMENSIONES DEL TRAMO					Cantidad De Losas afectadas					DIMENSIONES DE FALLA		Area total Afectada del Tramo(m2)	
ANCHO	LONGITUD	AREA TOTAL(m2)	NUMERO DE LOSAS	NUMERO DE LOSAS AFECTADAS	Tipo de Falla	Alta	Media	Baja	Total	AREA AFECTADA * TIPO DE DAÑO (M2)			
6	90	540	60	52	GE	3	5	2	10	2,5	1	25	310,3
					GL	2	1	1	4	3	3	36	
					GB	5	3	2	10	3	2,5	75	
					DE	4	2	1	7	2,7	3	56,7	
					FR	6	5	3	14	3	2,8	117,6	
TOTAL													
		% Afectado		57,462963				Estado:					
REGISTRO FOTOGRAFICO

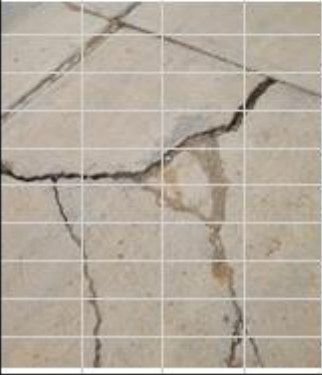
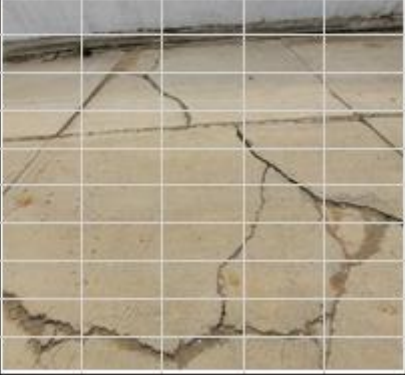
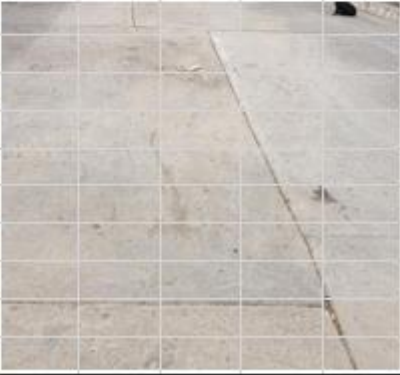
Figura 14

Av. 15 entre Cl 24 y 26

LOCALIZACION				FORMATO DE ANALISIS									
AV 15 ENTRE CLL 24 Y 26													
DIMENSIONES DEL TRAMO				Cantidad De Losas afectadas				DIMENSIONES DE FALLA				Area total Afectada del Tramo(m2)	
ANCHO	LONGITUD	AREA TOTAL(m2)	NUMERO DE LOSAS	NUMERO DE LOSAS AFECTADAS	Tipo de Falla	Alta	Media	Baja	Total	AREA AFECTADA * TIPO DE DAÑO (M2)			
6,3	96	604,8	30		GE		3		3	2	1	6	154,2
					GL	2		1	3	3	3	27	
					GB	2	3		5	4	2,5	50	
					DE	5			5	2,3	4	46	
					FR	6			6	1,5	2,8	25,2	
TOTAL													
		% Afectado	25,4960317				Estado:						
REGISTRO FOTOGRAFICO

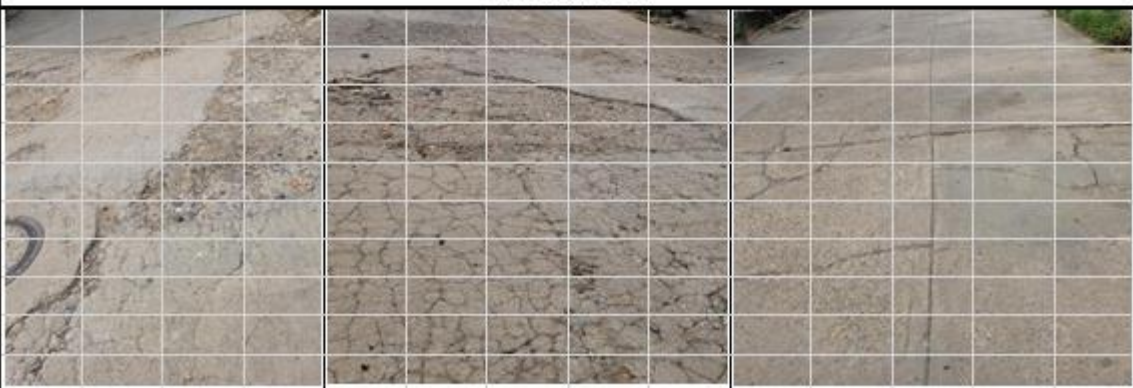
Figura 15

Av. 15 entre Cl 23 y 24

LOCALIZACION					FORMATO DE ANALISIS								
AV 15 ENTRE CLL 23 Y 24													
DIMENSIONES DEL TRAMO					Cantidad De Losas afectadas				DIMENSIONES DE FALLA			Area total Afectada del Tramo(m2)	
ANCHO	LONGITUD	AREA TOTAL(m2)	NUMERO DE LOSAS	NUMERO DE LOSAS AFECTADAS	Tipo de Falla	Alta	Media	Baja	Total	AREA AFECTADA * TIPO DE DAÑO (M2)			
6,2	95	589	38	32	GE		3		3	2	1	6	247,4
					GL	3		1	3	2,9	3,2	27,84	
					GB	5	3		5	4	3,7	74	
					DE	4			5	5	4,2	105	
					FR	8			6	1,8	3,2	34,56	
TOTAL													
		% Afectado	42,0033956				Estado:						
REGISTRO FOTOGRAFICO

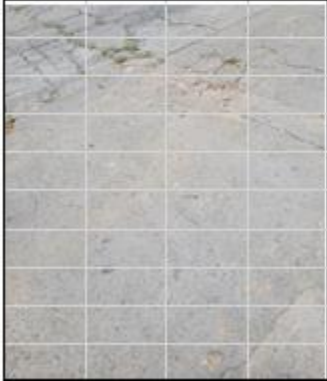
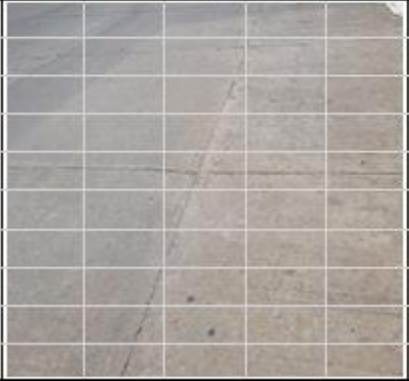
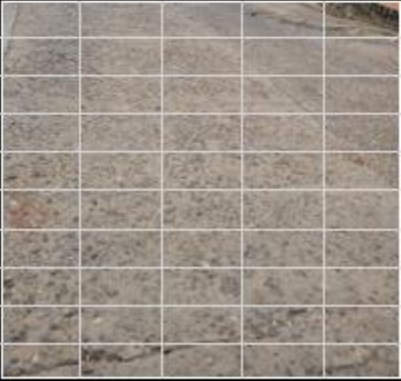
Figura 16

Av. 15 entre Cl 22 y 23

LOCALIZACION					FORMATO DE ANALISIS								
AY 15 ENTRE CLL 22 Y 23													
DIMENSIONES DEL TRAMO					Cantidad De Losas afectadas				DIMENSIONES DE FALLA			Área total Afectada del Tramo(m2)	
ANCHO	LONGITUD	AREA TOTAL(m2)	NUMERO DE LOSAS	NUMERO DE LOSAS AFECTADAS	Tipo de Falla	Alta	Media	Baja	Total	AREA AFECTADA * TIPO DE DAÑO (M2)			
6,1	94	573,4	40	20	GE		3		3	2	1	6	69,46
					GL	1		1	2	1,5	3,2	9,6	
					GB	2	3		5	2,3	2,8	32,2	
					DE	2		1	3	1,3	2,6	10,14	
					FR	2		2	2	1,8	3,2	11,52	
TOTAL													
		% Afectado	12,1137077				Estado:						
REGISTRO FOTOGRAFICO

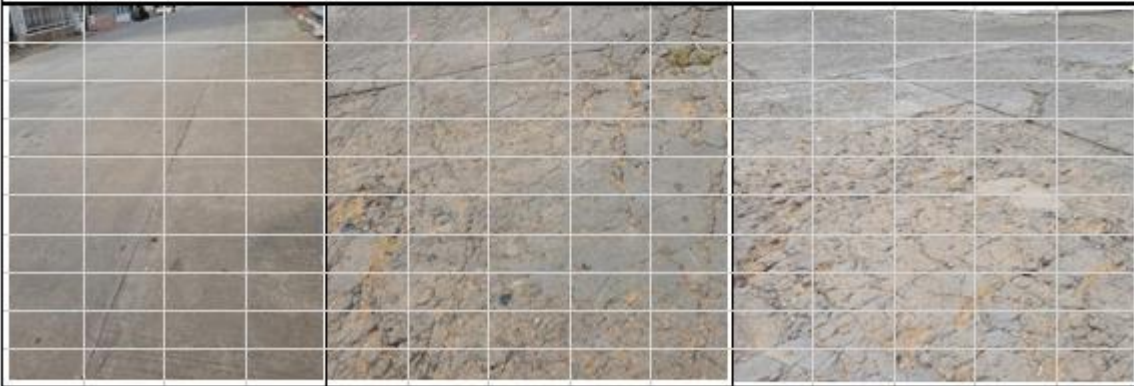
Figura 17

Av. 15 entre Cl 21 y 22

LOCALIZACION					FORMATO DE ANALISIS								
AV 15 ENTRE CL 21 Y 22													
DIMENSIONES DEL TRAMO					Cantidad De Losas afectadas				DIMENSIONES DE FALLA			Area total Afectada del Tramo(m2)	
ANCHO	LONGITUD	AREA TOTAL(m2)	NUMERO DE LOSAS	NUMERO DE LOSAS AFECTADAS	Tipo de Falla	Alta	Media	Baja	Total	AREA AFECTADA * TIPO DE DAÑO (M2)			
6	96	576	40	10	GE		3		3	1	1	3	38,07
					GL	1		1	2	1,5	2,1	6,3	
					GB	0	1	3	4	1,5	1,9	11,4	
					DE	3		1	4	0,9	1,95	7,02	
					FR	1		2	3	1,5	2,3	10,35	
TOTAL													
		% Afectado	6,609375				Estado:	 					
REGISTRO FOTOGRAFICO

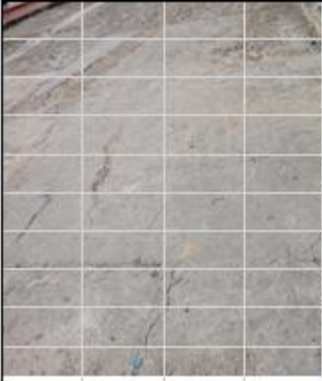
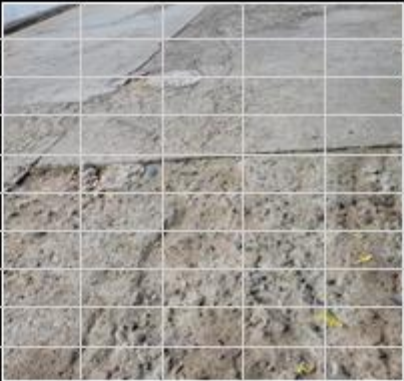
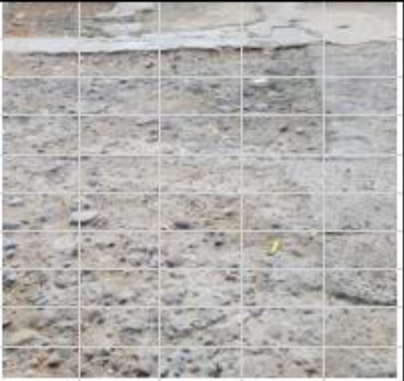
Figura 18

Av. 15 entre Cl 20 y 21

LOCALIZACION					FORMATO DE ANALISIS								
AV 15 ENTRE CLL 20 Y 21													
DIMENSIONES DEL TRAMO					Cantidad De Losas afectadas				DIMENSIONES DE FALLA			Area total Afectada del Tramo(m2)	
ANCHO	LONGITUD	AREA TOTAL(m2)	NUMERO DE LOSAS	NUMERO DE LOSAS AFECTADAS	Tipo de Falla	Alta	Media	Baja	Total	AREA AFECTADA * TIPO DE DAÑO (M2)			
6	102	612	50	45	GE		3		3	4,6	2,3	31,74	251,85
					GL	1	5	1	7	2,3	2,1	33,81	
					GB	6	3	3	12	1,9	2,5	57	
					DE	8	2	1	11	2,5	2,36	64,9	
					FR	6		2	8	3,5	2,3	64,4	
TOTAL													
		% Afectado	41,1519608				Estado:						
REGISTRO FOTOGRAFICO

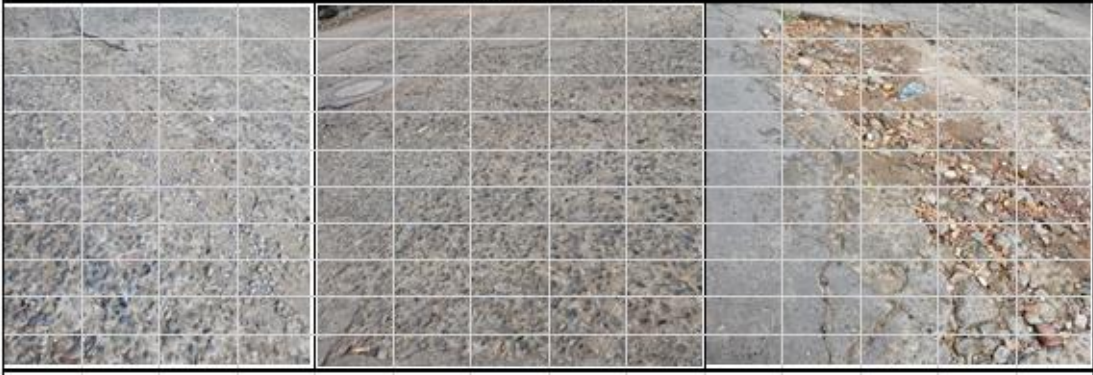
Figura 19

Av. 15 entre Cl 19 y 20

LOCALIZACION					FORMATO DE ANALISIS								
AV 15 ENTRE CLL 19 Y 20													
DIMENSIONES DEL TRAMO					Cantidad De Losas afectadas				DIMENSIONES DE FALLA			Area total Afectada del Tramo(m2)	
ANCHO	LONGITUD	AREA TOTAL(m2)	NUMERO DE LOSAS	NUMERO DE LOSAS AFECTADAS	Tipo de Falla	Alta	Media	Baja	Total	AREA AFECTADA * TIPO DE DAÑO (M2)			
6,3	98	617,4	52	45	GE		3		3	4,6	2,3	31,74	228,24
					GL	1	3	1	5	2,3	2,1	24,15	
					GB	6	3	3	12	1,9	2,5	57	
					DE	7	2	1	10	2,5	2,36	59	
					FR	5		2	7	3,5	2,3	56,35	
TOTAL													
		% Afectado	36,96793				Estado:						
REGISTRO FOTOGRAFICO

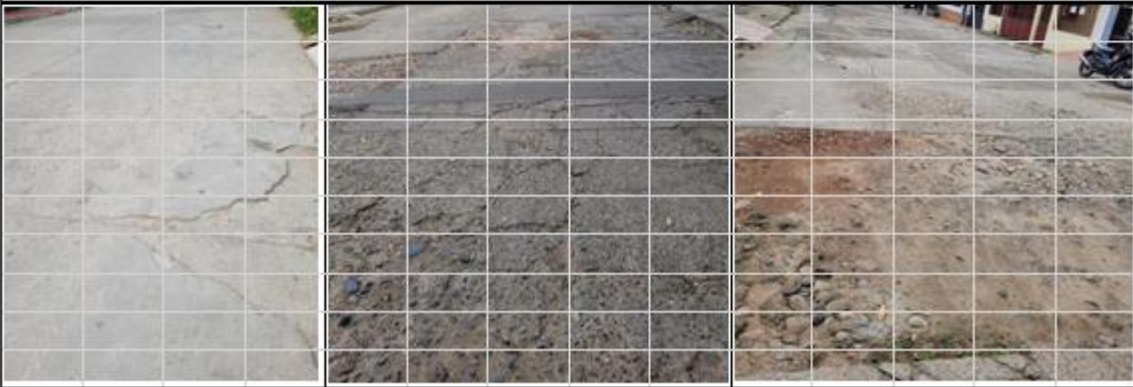
Figura 20

LOCALIZACION				FORMATO DE ANALISIS							
AV 15 ENTRE CLL 17 Y 18A													
DIMENSIONES DEL TRAMO				Cantidad De Losas afectadas				DIMENSIONES DE FALLA				Area total Afectada del Tramo(m2)	
ANCHO	LONGITUD	AREA TOTAL(m2)	NUMERO DE LOSAS	NUMERO DE LOSAS AFECTADAS	Tipo de Falla	Alta	Media	Baja	Total	AREA AFECTADA * TIPO DE DAÑO (M2)			
6,2	110	682	60	52	GE		3	5	8	3,6	1,9	54,72	375,65
					GL	1	3	6	10	2,3	3,1	71,3	
					GB	6	3	5	14	2,3	2,8	90,16	
					DE	7	2	8	17	2,5	2,54	107,95	
					FR	5		2	7	3,2	2,3	51,52	
TOTAL													
		% Afectado	55,0806452				Estado:						
REGISTRO FOTOGRAFICO
