TÍTULO DEL TRABAJO (TESIS): CARACTERIZACION SUPERFICIAL DE LAS VIAS LOCALIZADAS ENTRE LA AVENIDA 17, 18, 19 Y LAS CALLE 17 HASTA LA CALLE 29, DEL BARRIO AGUAS CALIENTES MUNICIPIO DE CUCUTA.

CARACTERIZACION SUPERFICIAL DE LAS VIAS LOCALIZADAS ENTRE LA
AVENIDA 17, 18, 19 Y LAS CALLE 17 HASTA LA CALLE 29, DEL BARRIO AGUAS
CALIENTES MUNICIPIO DE CUCUTA

UNIVERSIDAD FRANCISCO DE PAULA SANTANDER
FACULTAD DE INGENIERÍAS
PLAN DE ESTUDIO DE TECNOLOGIA EN OBRAS CIVILES
PLAN DE ESTUDIO DE TECNOLOGIA EN CONSTRUCCIONES CIVILES
CÚCUTA
2023

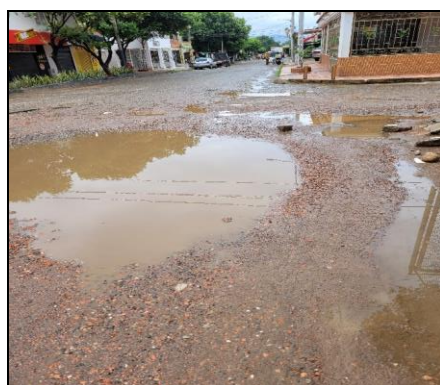
Vía con diferentes Tipos de Fallas

En la Figura 12 se puede apreciar la vía que presenta diferentes tipos de fallas como escarreamiento, pérdida del agregado se ve en la imagen, producto de deterioro por no hacer mantenimientos preventivos.

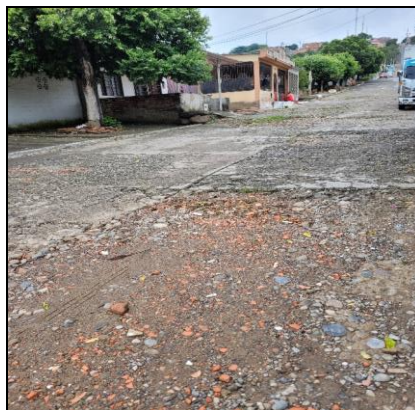
Figura 13

Tramo con Fallas Puntuales

En la Figura 13, se puede apreciar el tramo con fallas puntuales como se ven esos baches donde se pierde la capa de rodadura y se ve expuesta la subrasante, se evidencia un desgaste superficial de la carpeta asfáltica.

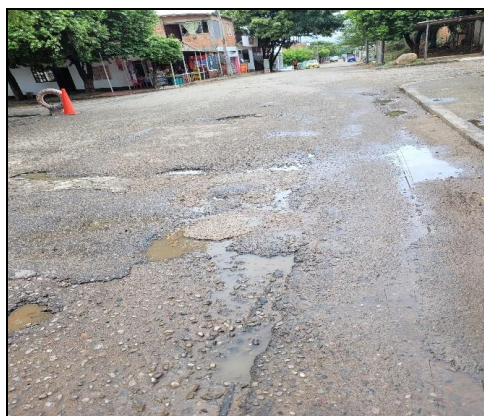
Figura 14

Tramo con Pérdida de Capa Asfáltica

En la Figura 14, se puede apreciar el tramo con pérdida de capa asfáltica producto de escorrentía ya que su pendiente es bastante pronunciado, como se nota en la imagen presenta una losa en concreto en su parte inferior.

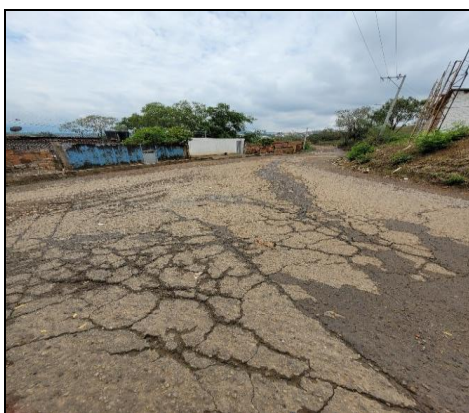
Figura 15

Tramo en Pavimento Rígido

En la Figura 15, se puede apreciar el tramo en pavimento rígido, presenta fisuras en sus esquinas y desgates de la losa producto de su mane de aguas ya que en la parte superior baja un canal de aguas lluvias la cual esa vía maneja el mayor de flujo de guas de la zona.

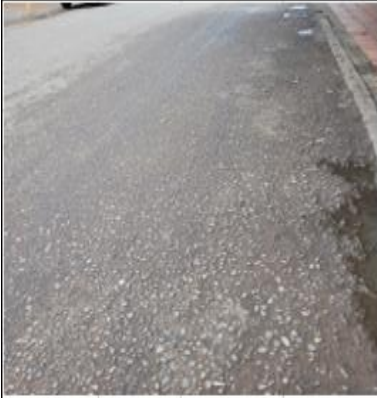
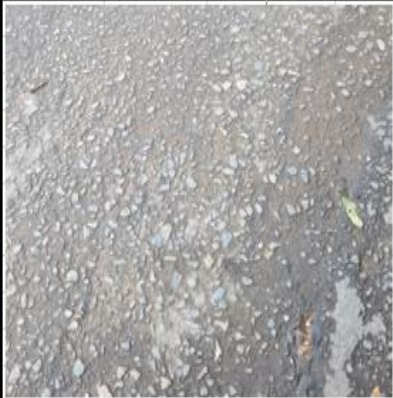
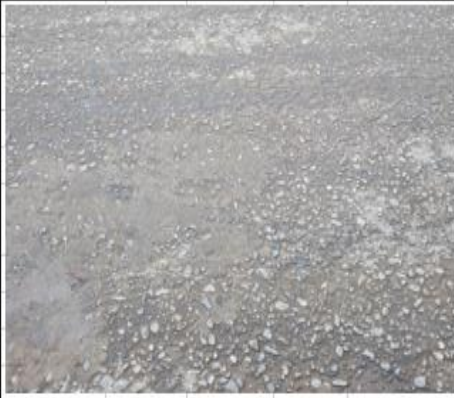
Avenida 17 entre Calles 17 y 18

LOCALIZACION				FORMATO DE ANALISIS										
AV 17 ENTRE CALLE 17 Y 18														
DIMENSIONES DEL TRAMO				SEVERIDAD SEGUN EL TIPO DE FALLA				DIMENSIONES DE FALLA						
PR- INICIAL	PR-FINAL	Ancho Calzada	Area del Tramo(M2)	Cantidad Fallas en el Tramo	Tipo de Falla	Alta	Media	Baja	Total	Largo (m)	Ancho(m)	Total(m)	Area total Afectada del Tramo(m2)	
0+000	70,2	9	631,8	7	PA	2			2	2	1,5	3	119	
					DSU	2			2	2	2	4		
					DC	2			2	3	2	6		
					DE	1			1	5	0,8	4		
									TOTAL	7				
				% Afectado	18,835074					Estado:				
REGISTRO FOTOGRAFICO

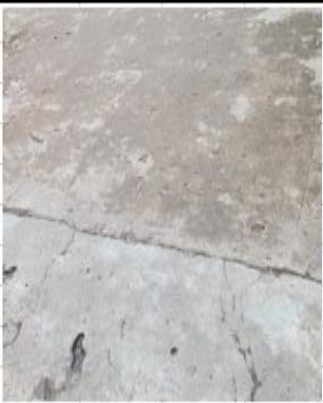
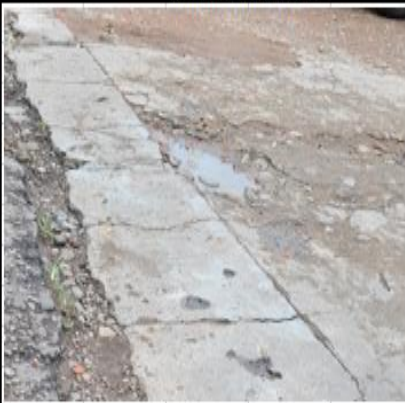
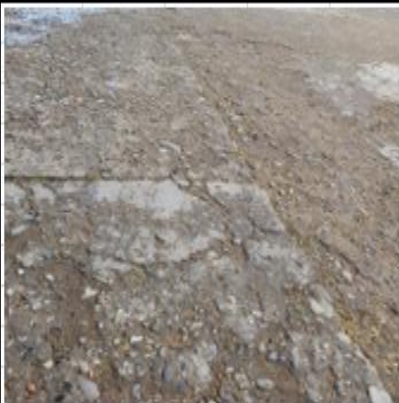
Figura 20*Cl 18 entre Av. 17 y 18*

LOCALIZACION				FORMATO DE ANALISIS									
CL 18 ENTRE AV 17 Y 18													
DIMENSIONES DEL TRAMO				Cantidad De Losas afectadas				DIMENSIONES DE FALLA				Area total Afectada del Tramo(m2)	
ANCHO	LONGITUD	AREA TOTAL(m2)	NUMERO DE LOSAS	NUMERO DE LOSAS AFECTADAS	Tipo de Falla	Alta	Media	Baja	Total	AREA AFECTADA * TIPO DE DAÑO (M2)			
8,2	60,3	494,46	54	36	GE		3		3	5	2	30	274,6
					GL	4		2	6	4	3	72	
					GB	3	4		7	4	2,5	70	
					DE	5	1		6	2,3	5	69	
					FR	6		2	8	1,5	2,8	33,6	
TOTAL													
<div style="display: flex; justify-content: space-between;"> % Afectado <input type="text" value="55,535331"/> Estado: <input style="background-color: red; color: red;" type="text"/> </div>

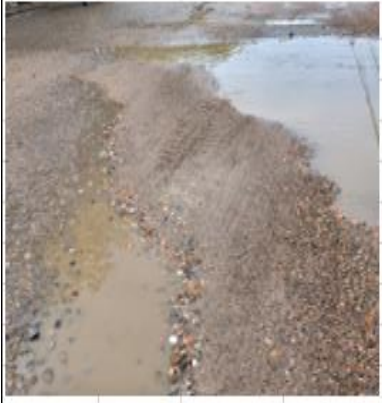
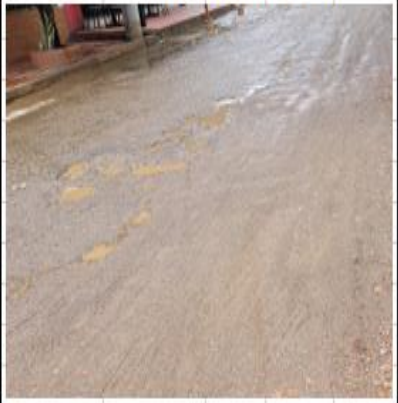
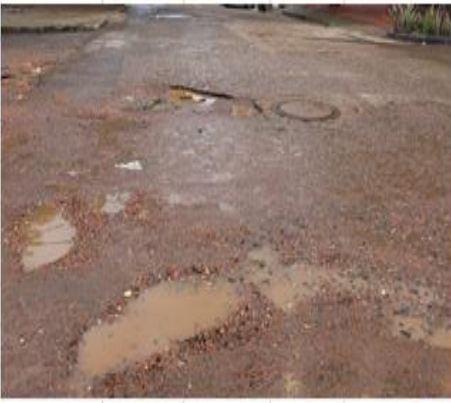
Figura 21

Av. 17 entre Cll 18ª y 20

LOCALIZACION				FORMATO DE ANALISIS										
AV 17 ENTRE CALLES 18A Y 20														
DIMENSIONES DEL TRAMO				SEVERIDAD SEGUN EL TIPO DE FALLA				DIMENSIONES DE FALLA						
PR- INICIAL	PR-FINAL	Ancho Calzada	Area del Tramo(M2)	Cantidad Fallas en el Tramo	Tipo de Falla	Alta	Media	Baja	Total	Largo (m)	Ancho(m)	Total(m)	Area total Afectada del Tramo(m2)	
0+000	124,4	8,6	1069,84		BCH	2		2	3	3,2	5	16	230,14	
					DC	3	1		4	40	2,3	92		
					DC	5			5	25	3,4	85		
					BCH	1	2		3	3,4	2,1	7,14		
					DCU	3	1		4	10	3	30		
TOTAL														
		% Afectado	21,511628					Estado:	MALO					
REGISTRO FOTOGRAFICO

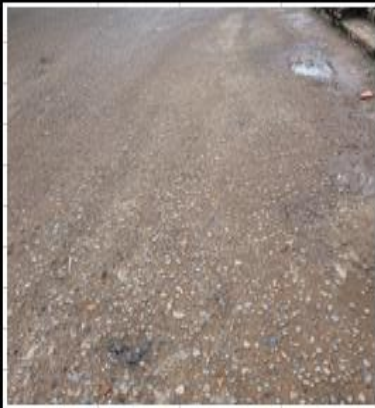
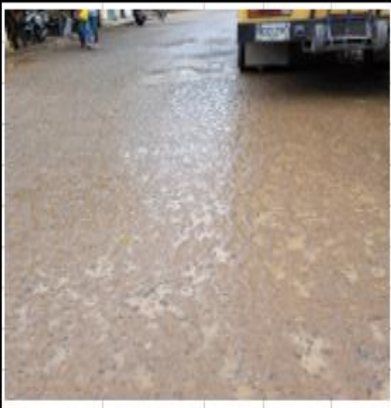
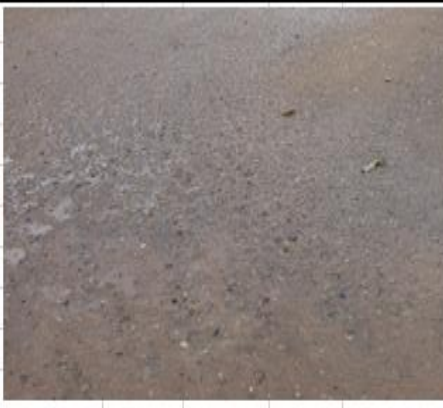
Figura 22

Av. 17 entre Cl 21 y 22

LOCALIZACION					FORMATO DE ANALISIS									
AV 17 ENTRE CL 21 Y 22														
DIMENSIONES DEL TRAMO					SEVERIDAD SEGUN EL TIPO DE FALLA				DIMENSIONES DE FALLA					
PR- INICIAL	PR-FINAL	Ancho Calzada	Area del Tramo(M2)	Cantidad Fallas en el Tramo	Tipo de Falla	Alta	Media	Baja	Total	Largo (m)	Ancho(m)	Total(m)	Area total Afectada del Tramo(m2)	
0+000	193,74	8,4	1627,416	18	PA	2	3		5	12	3,3	39,6	335,8	
					SU	2		2	4	20	4	80		
					DSU	1			1	30	4,6	138		
					PCH	3	2	6	11	34	2,3	78,2		
					TOTAL	21								
					% Afectado	20,633937			Estado:	MALO				
REGISTRO FOTOGRAFICO

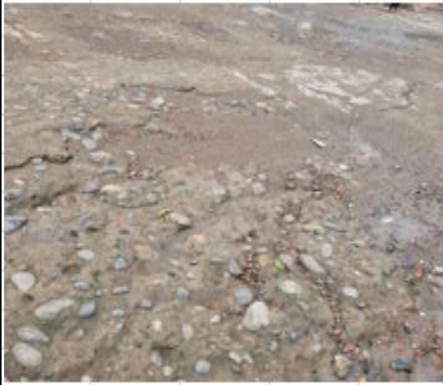
Figura 23

Calle 23 entre Av. 17 y 16

LOCALIZACION					FORMATO DE ANALISIS									
CL 23 ENTRE AV 17 Y 16														
DIMENSIONES DEL TRAMO					Cantidad De Losas afectadas				DIMENSIONES DE FALLA					
ANCHO	LONGITUD	AREA TOTAL(m2)	NUMERO DE LOSAS	NUMERO DE LOSAS AFECTADAS	Tipo de Falla	Alta	Media	Baja	Total	AREA AFECTADA * TIPO DE DAÑO (M2)			Area total Afectada del Tramo(m2)	
8,2	64,6	529,72	54	36	GE		3		3	5	2	30	243,3	
					GL	4		2	6	4	3	72		
					GB	3	4		7	3	2,5	52,5		
					DE	5	1		6	2,3	4	55,2		
					FR	6		2	8	1,5	2,8	33,6		
TOTAL														
		% Afectado	45,929925				Estado:							
REGISTRO FOTOGRAFICO

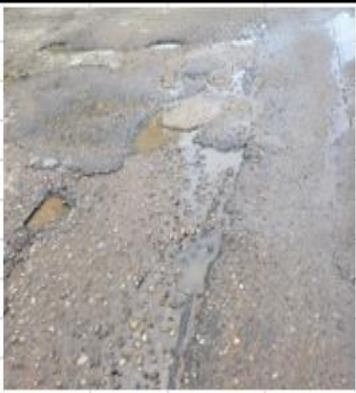
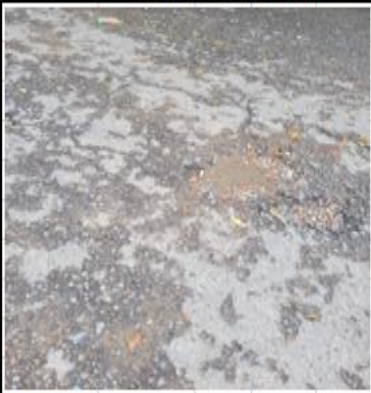
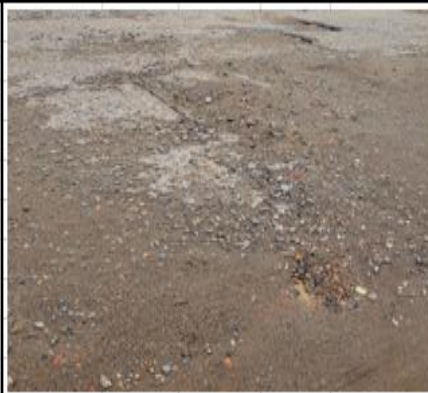
Figura 24

Av. 17 entre Cll 23 y 24

LOCALIZACION				FORMATO DE ANALISIS																																					
AV 17 ENTRE CALLE 23 Y 24																																									
DIMENSIONES DEL TRAMO				SEVERIDAD SEGUN EL TIPO DE FALLA				DIMENSIONES DE FALLA																																	
PR- INICIAL	PR-FINAL	Ancho Calzada	Area del Tramo(M2)	Cantidad Fallas en el Tramo	Tipo de Falla	Alta	Media	Baja	Total	Largo (m)	Ancho(m)	Total(m)	Area total Afectada del Tramo(m2)																												
0+000	89,2	8,2	731,44		FB	2		1	3	3	1,8	10,8	258,8																												
					OND	1		2	3	4	8	32																													
					DC	2			2	20	4,5	180																													
					FL	3			3	12	1	36																													
TOTAL																																									
<table style="width: 100%; border-collapse: collapse;"> <tr> <td style="width: 20%;"></td> <td style="width: 10%;"></td> <td style="width: 10%;"></td> <td style="width: 10%;"></td> <td style="width: 10%;"></td> <td style="width: 10%;"></td> <td style="width: 10%;"></td> <td style="width: 10%;"></td> <td style="width: 10%;"></td> <td style="width: 10%;"></td> <td style="width: 10%;"></td> <td style="width: 10%;"></td> <td style="width: 10%;"></td> <td style="width: 10%;"></td> </tr> <tr> <td></td> <td></td> <td>% Afectado</td> <td style="border: 1px solid black;">35,38226</td> <td></td> <td></td> <td></td> <td></td> <td></td> <td>Estado:</td> <td style="background-color: red; width: 50px; height: 20px;"></td> <td></td> <td></td> <td></td> </tr> </table>																														% Afectado	35,38226						Estado:				
		% Afectado	35,38226						Estado:																																
REGISTRO FOTOGRAFICO

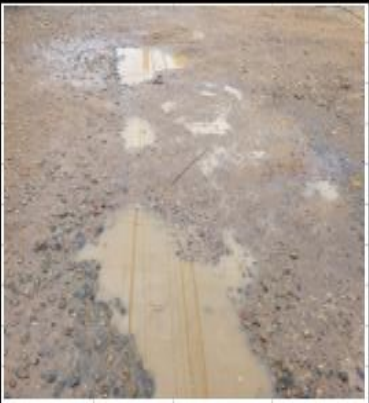
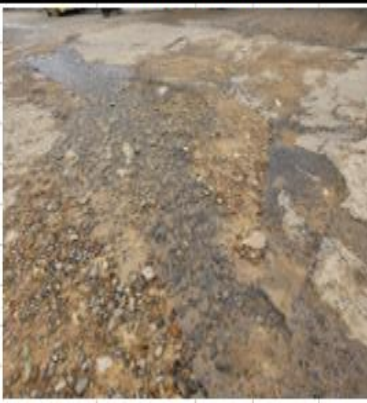
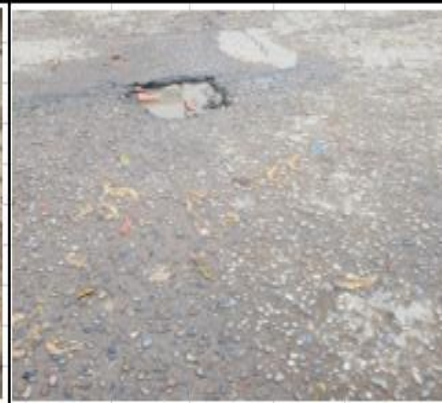
Figura 25

Av. 17 entre Cll 24 y 26

LOCALIZACION					FORMATO DE ANALISIS								
AV 17 ENTRE CALLES 24 Y 26													
DIMENSIONES DEL TRAMO					SEVERIDAD SEGUN EL TIPO DE FALLA				DIMENSIONES DE FALLA				
PR- INICIAL	PR-FINAL	Ancho Calzada	Area del Tramo(M2)	Cantidad Fallas en el Tramo	Tipo de Falla	Alta	Media	Baja	Total	Largo (m)	Ancho(m)	Total(m)	Area total Afectada del Tramo(m2)
0+000	170,4	8,1	1380,24	22	BCH	2	3		5	23	4	92	319,2
					DC	4	2		6	20	5,6	112	
					DC	3		2	5	18	3,2	57,6	
					BCH	2		1	3	16	3,6	57,6	
TOTAL									11				
		% Afectado	23,126413				Estado:						
REGISTRO FOTOGRAFICO

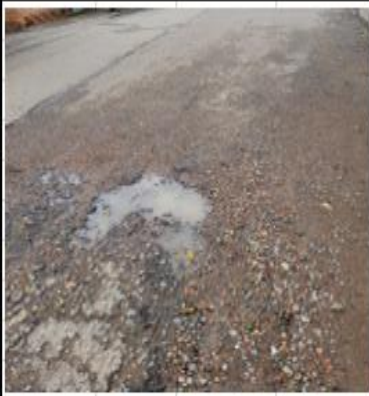
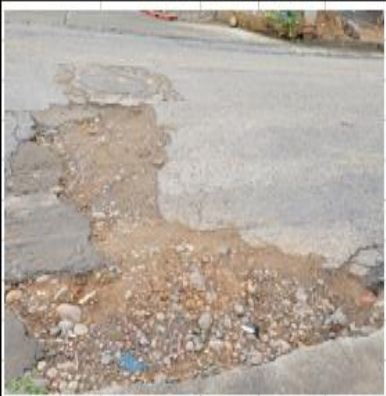
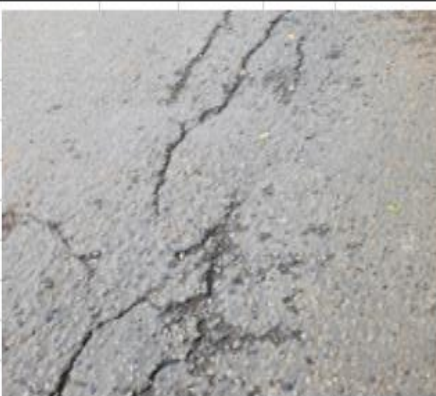
Figura 26

Av. 17 entre Cll 26 y 28

LOCALIZACION					FORMATO DE ANALISIS								
AV 17 ENTRE CALLES 26 Y 28													
DIMENSIONES DEL TRAMO					SEVERIDAD SEGUN EL TIPO DE FALLA				DIMENSIONES DE FALLA				
PR- INICIAL	PR-FINAL	Ancho Calzada	Area del Tramo(M2)	Cantidad Fallas en el Tramo	Tipo de Falla	Alta	Media	Baja	Total	Largo (m)	Ancho(m)	Total(m)	Area total Afectada del Tramo(m2)
0+000	146,8	8,2	1203,76	26	PA	5	2		7	35	4	140	297,5
					DSU	4		1	5	25	4,3	107,5	
					PCH	7	3		10	10	3	30	
					BCH	3		4	7	5	4	20	
TOTAL 29													
<div style="display: flex; justify-content: space-between;"> % Afectado 24,714229 Estado: MALO </div>													
REGISTRO FOTOGRAFICO

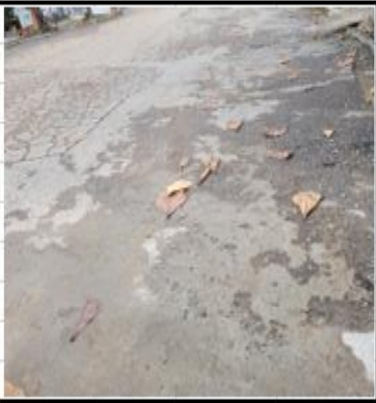
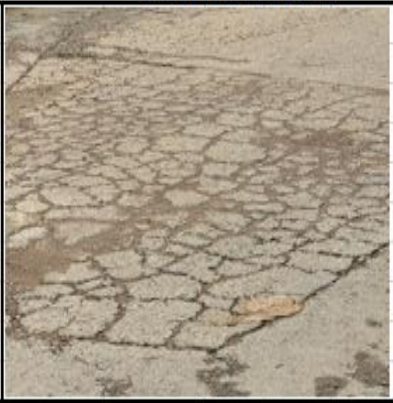
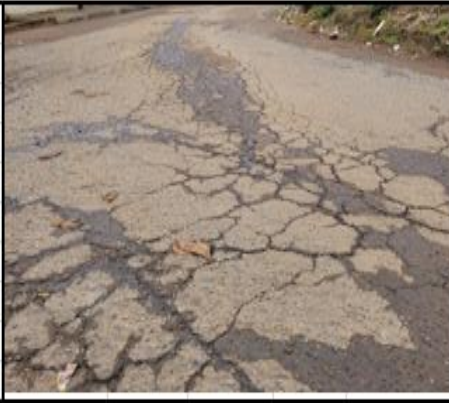
Figura 27

Av. 17 entre Cll 28 y 29

LOCALIZACION					FORMATO DE ANALISIS								
AV 17 ENTRE CALLES 28 Y 29													
DIMENSIONES DEL TRAMO					SEVERIDAD SEGUN EL TIPO DE FALLA				DIMENSIONES DE FALLA				
PR- INICIAL	PR-FINAL	Ancho Calzada	Area del Tramo(M2)	Cantidad Fallas en el Tramo	Tipo de Falla	Alta	Media	Baja	Total	Largo (m)	Ancho(m)	Total(m)	Area total Afectada del Tramo(m2)
0+000	86,4	8,2	708,48	22	PA	4	1		5	15	4	60	148
					DSU	3		1	4	20	2	40	
					PCH	7	1		8	10	2,8	28	
					BCH	3		4	7	5	4	20	
TOTAL									24				
		% Afectado	20,889792			Estado:	MALO						
REGISTRO FOTOGRAFICO

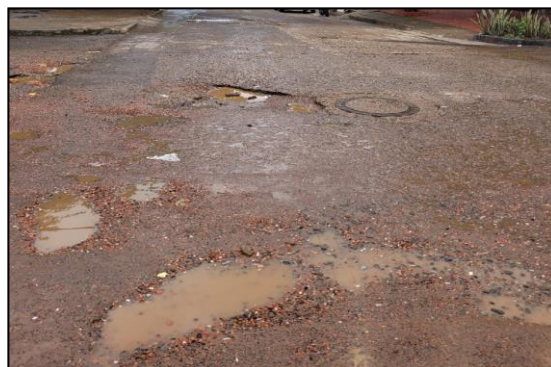
Figura 30

Sector del Barrio Aguas Calientes en estado crítico (Av. 17 entre calles 20 y 21)

La Vía más Deteriorada es la Av. 17 entre Calle 20 y Calle 22

La densificación (o consolidación) de los materiales granulares es, de hecho, una forma de mejoramiento, debido a que, a mayor densidad de un material, mejores serán sus características de resistencia; sin embargo, la densificación causa problemas en las capas superiores, especialmente en aquellas construidas con materiales ligados

Como regla, el objetivo de la rehabilitación estructural es maximizar el valor de recuperación del pavimento existente. Esto infiere que el material que se ha densificado no debe alterarse. La continua acción de amasado por el tráfico tardó varios años para alcanzar este estado y los beneficios que ofrece tal densificación deben utilizarse donde sea posible.
