RESUMEN TRABAJO DE GRADO

TÍTULO DEL TRABAJO (TESIS): DIAGNÓSTICO DE LA MALLA VIAL DE LA URBANIZACIÓN LAS ACACIAS ETAPA I COMPRENDIDO ENTRE LAS CARRERAS 26 Y 28 Y CALLES 10ª Y 12 DEL MUNICIPIO DE AGUACHICA - DEPARTAMENTO DEL CESAR

DIAGNÓSTICO DE LA MALLA VIAL DE LA URBANIZACIÓN LAS ACACIAS ETAPA I
COMPRENDIDO ENTRE LAS CARRERAS 26 Y 28 Y CALLES 10ª Y 12 DEL MUNICIPIO
DE AGUACHICA - DEPARTAMENTO DEL CESAR

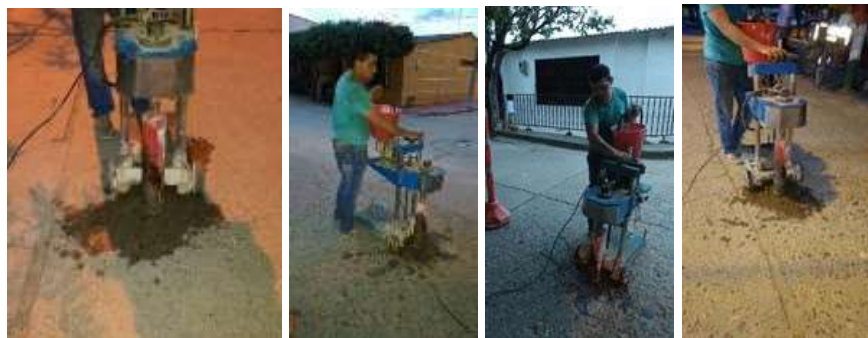
Figura 3. Toma de núcleos de concreto a las losas del pavimento

De los resultados de resistencia a la compresión se determinaron valores comprendidos entre 2350 a 2417 psi, resistencias que no cumplen con la generalmente establecida para estos pavimentos que es de 3000 psi.

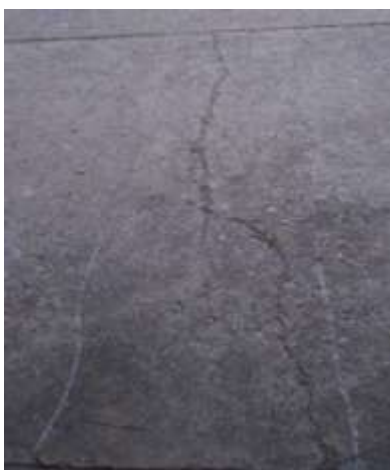
Nivel de severidad. Cuando se presentan grietas en bloque se considera siempre que su severidad es alta; mientras que para las fisuras de esquina puede determinarse de severidad media, pues no se presenta un escalonamiento perceptible.

Figura 4. Fisuras longitudinales sub-segmento 1

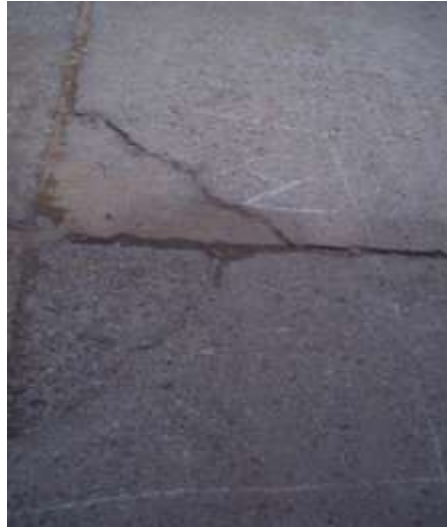
Figura 5. Grieta de esquina sub-segmento 1

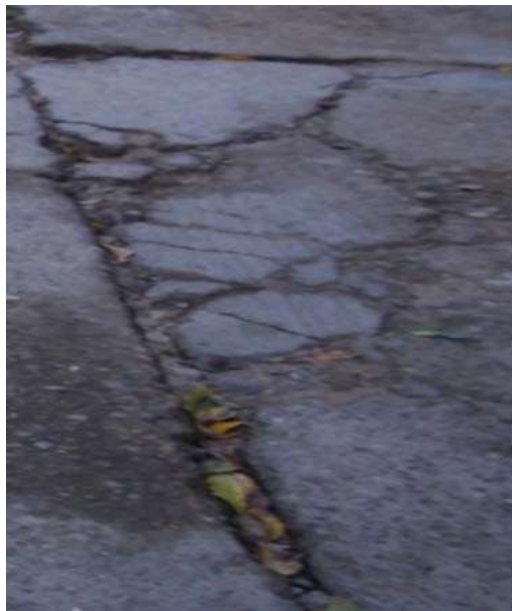
Figura 6. Grieta en bloque sub-segmento 1

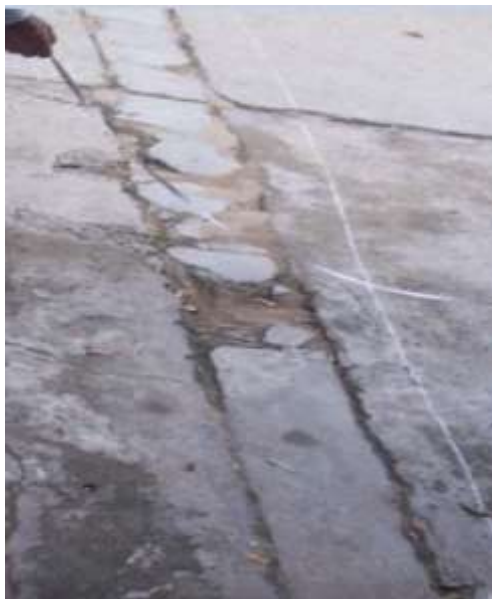
Figura 7. Daños por intervención de servicios públicos

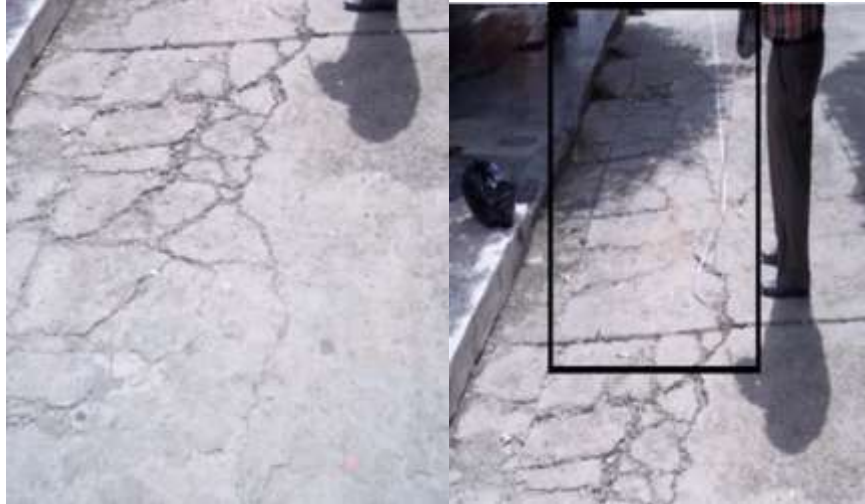
Nivel de severidad. Cuando se presentan grietas en bloque se considera siempre que su severidad es alta; mientras que para las fisuras de esquina puede determinarse de severidad media, pues no presenta un escalonamiento perceptible, los hundimientos y los baches tienen calificación de severidad alta por el riesgo inminente de accidentalidad.

Figura 8. Grietas en bloque sub-segmento 2

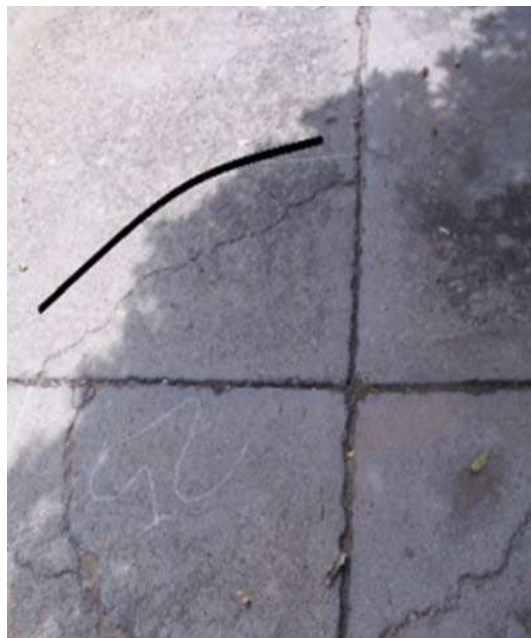
Figura 9. Grieta de esquina sub-segmento 2

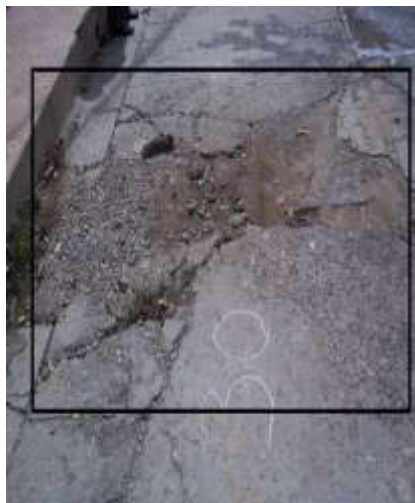
Figura 10. Bache

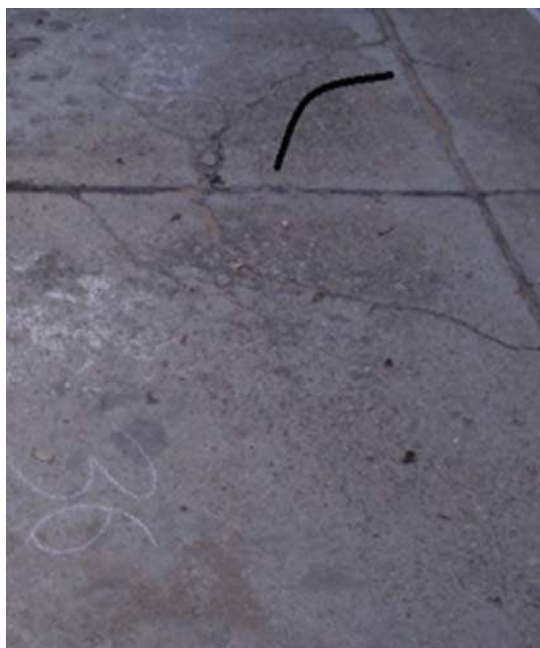
Nivel de severidad. Se define alto para grietas en bloque, para grietas de esquina y grietas transversales se define como medio.

Figura 11. Grieta de esquina sub-segmento 3

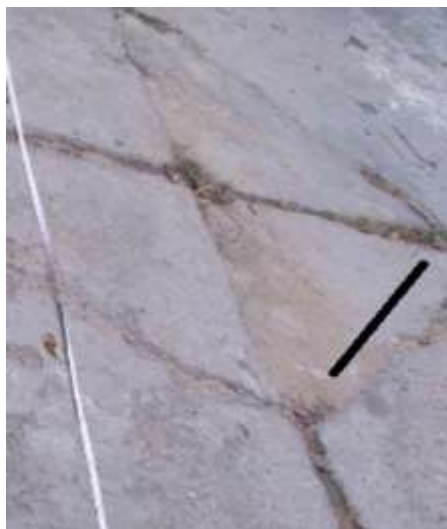
Figura 12. Grietas de esquina sub-segmento 3

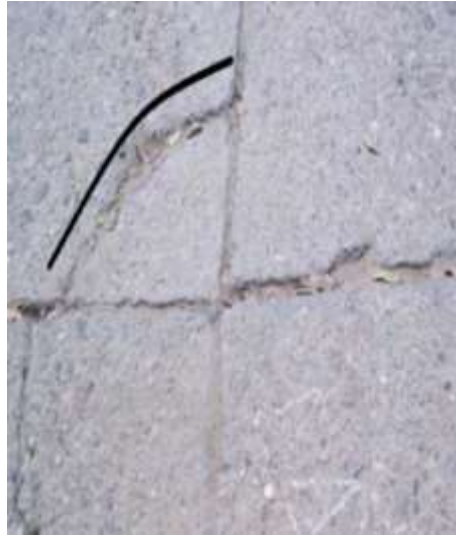
Nivel de severidad. Se define como alto, afectando significativamente la movilidad en el sub-segmento 4.

Figura 13. Grieta de esquina sub-segmento 4

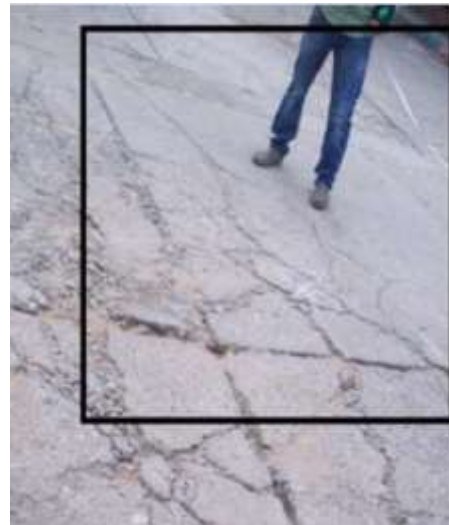
Figura 14. Grieta en bloque sub-segmento 4

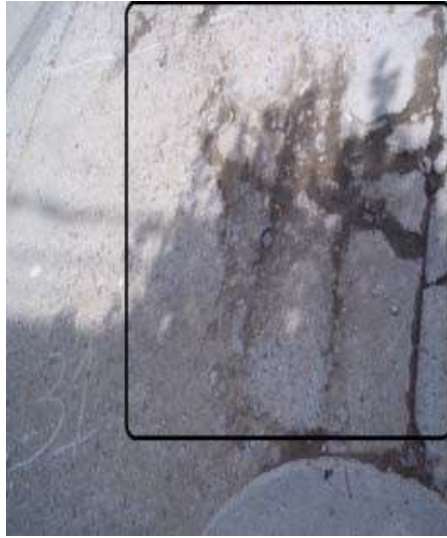
Nivel de severidad. Cuando se presentan grietas en bloque y baches se considera siempre que su severidad es alta; debiéndose pensar siempre en la reparación total y profunda de la estructura.

Figura 15. Bache sub-segmento 5

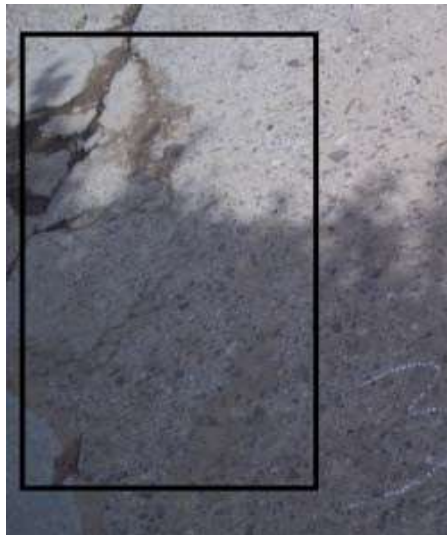
Figura 16. Grieta en bloque sub-segmento 5

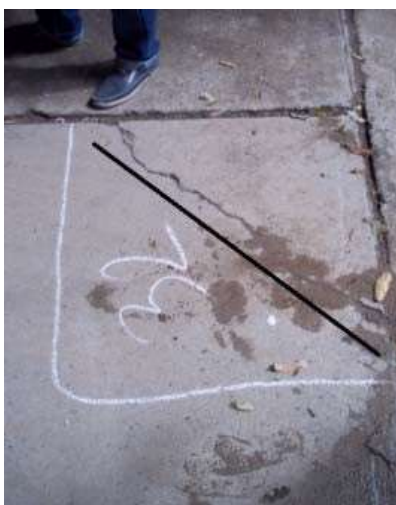
Nivel de severidad. Las grietas de esquina y grieta transversal presentan un nivel de severidad medio, lo cual permite una reparación puntual de las mismas.

Figura 17. Grieta esquina sub-segmento 6

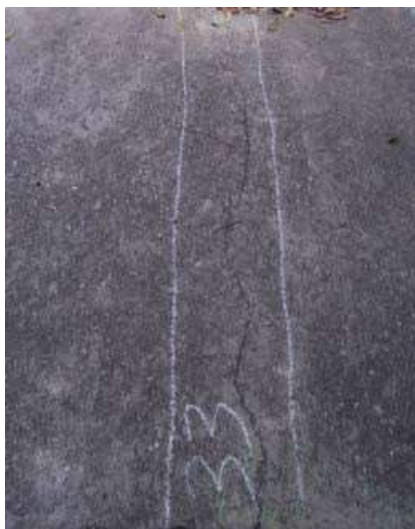
Figura 18. Grieta transversal sub-segmento 6

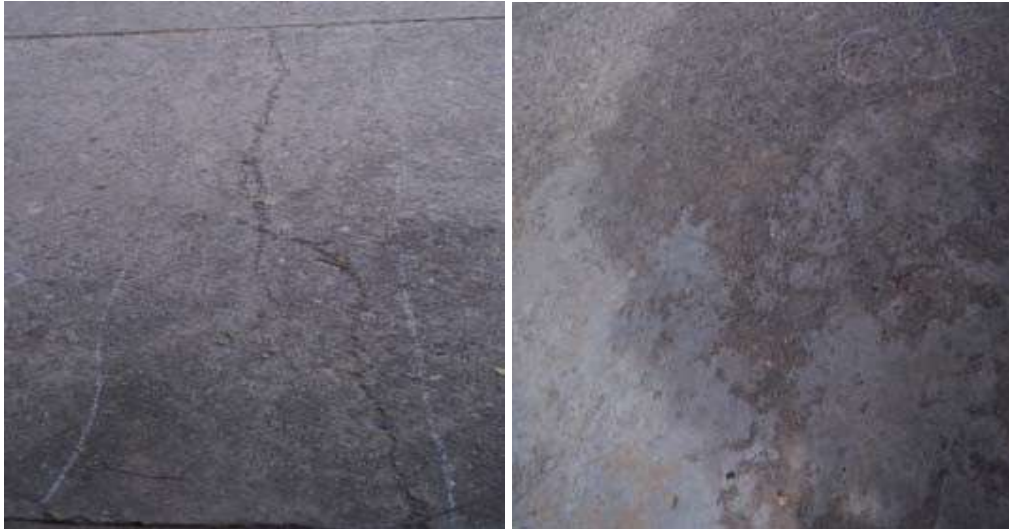
Grieta transversal. Cabeza dura.

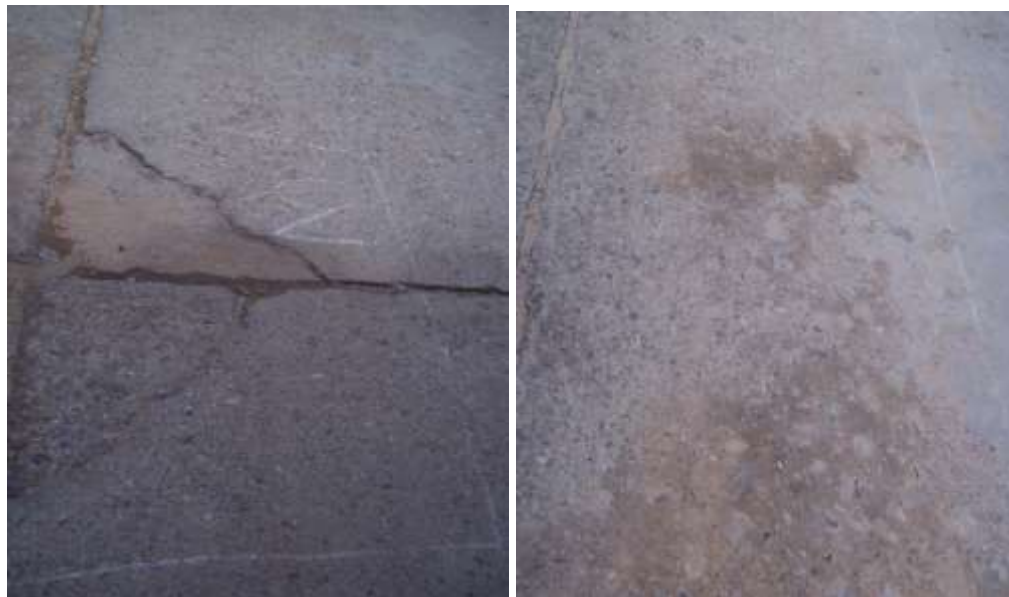
Grieta esquina. Cabeza dura.

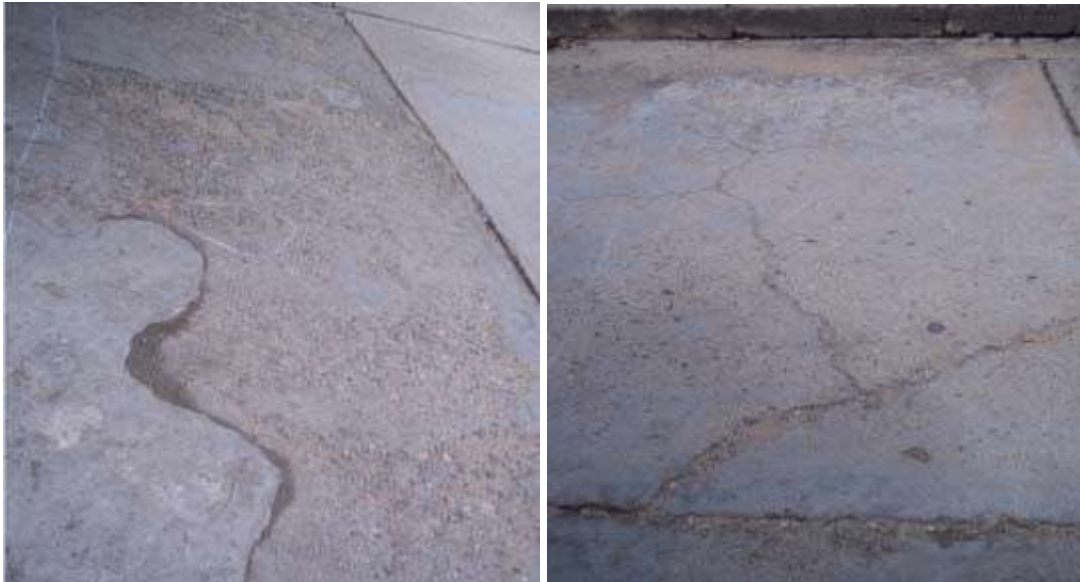
Cabeza dura. Grieta en bloque.

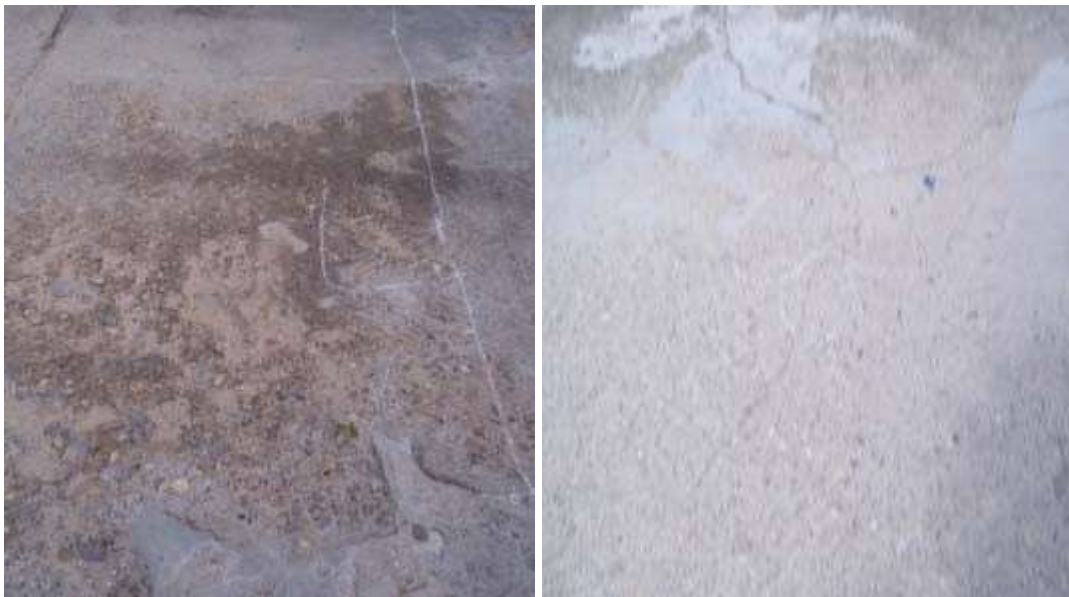
Cabeza dura. Fisuración por retracción.

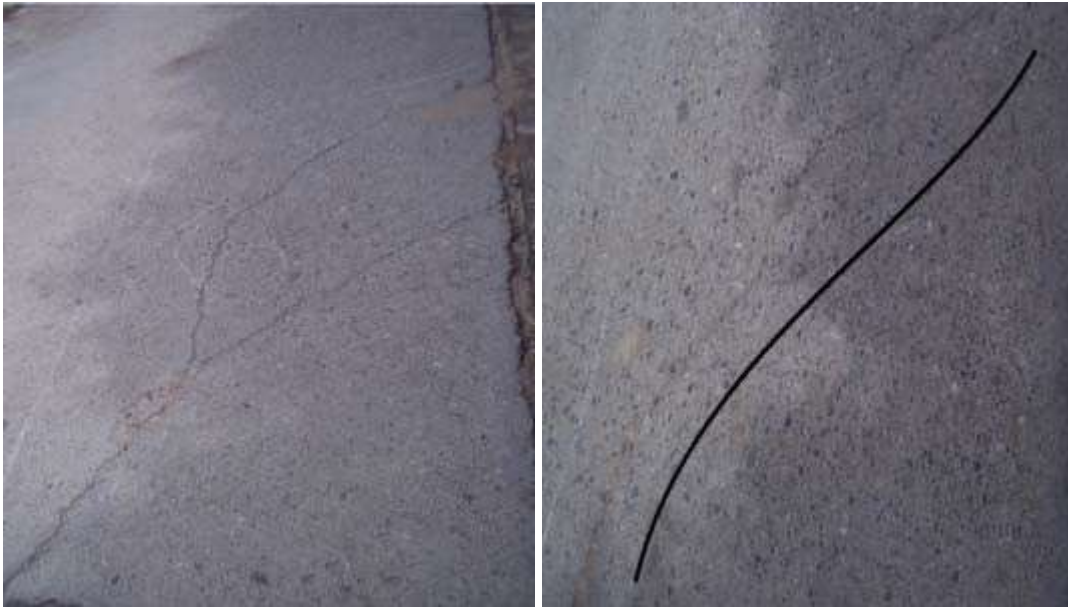
Grieta en bloque. Grieta transversal.

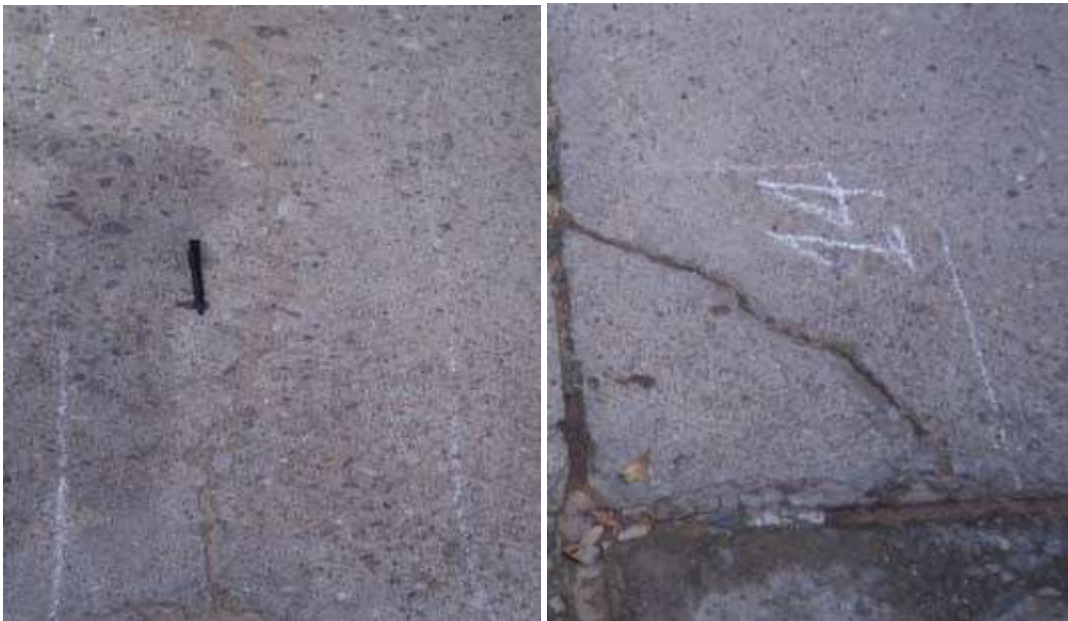
Grieta transversal. Grieta esquina.

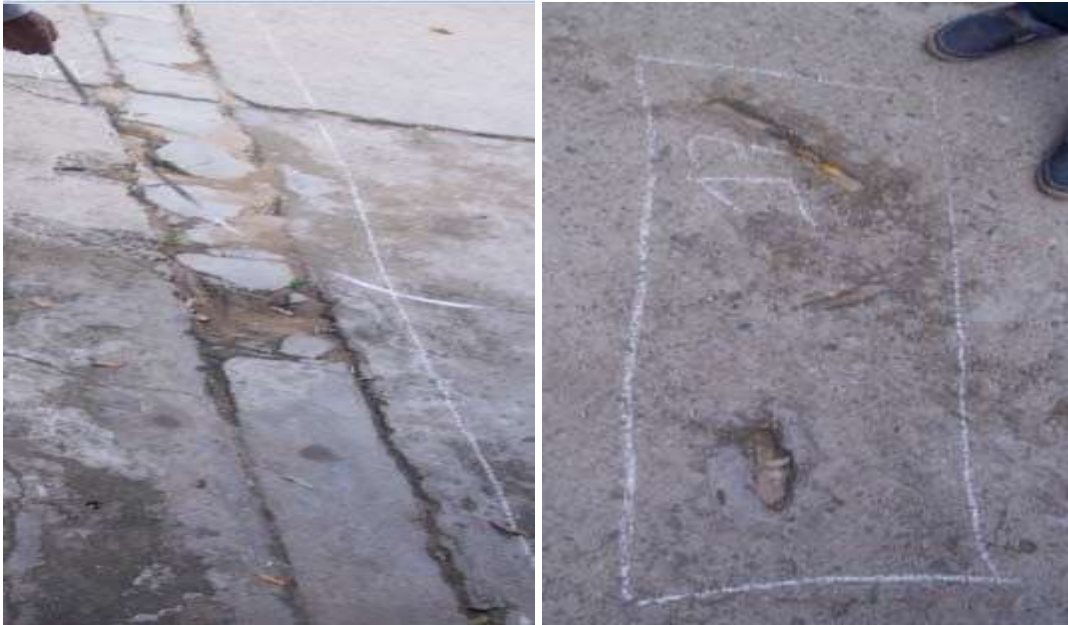
Parche en concreto. Baches.

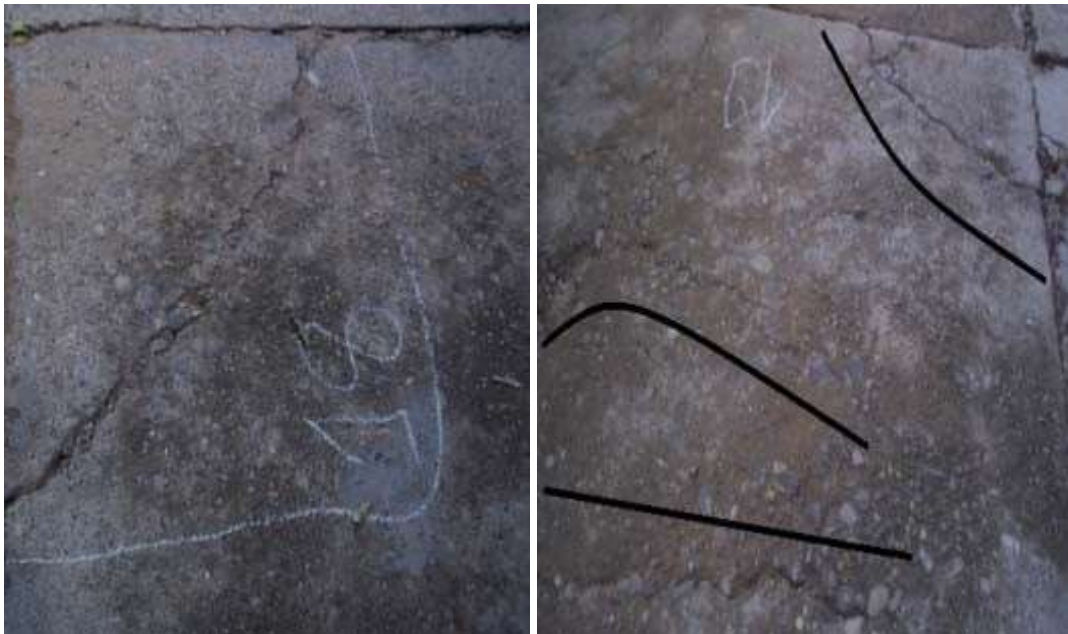
Grieta esquina. Grieta esquina, cabeza dura y grietas transversales.

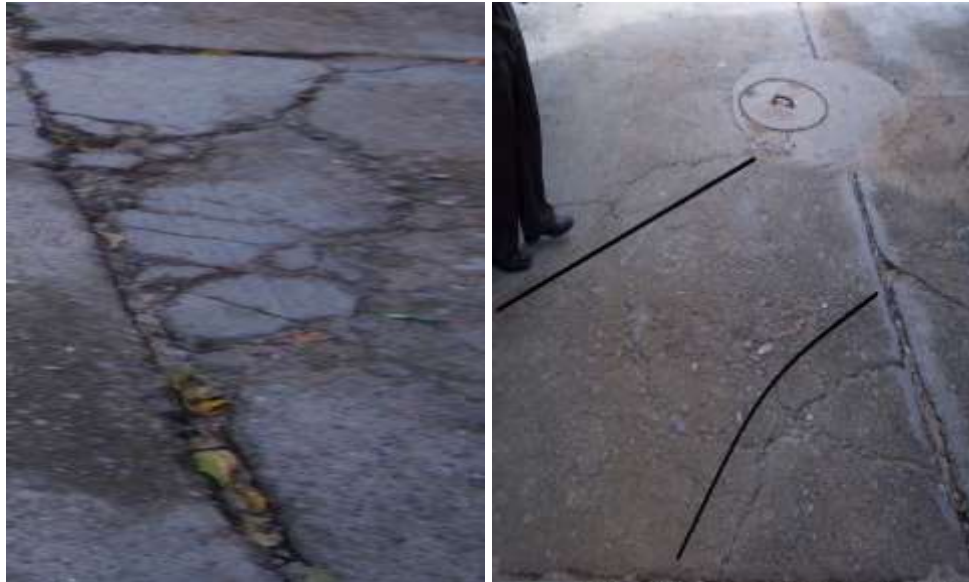
Grieta en bloque. Grieta esquina, cabeza dura y grietas transversales.

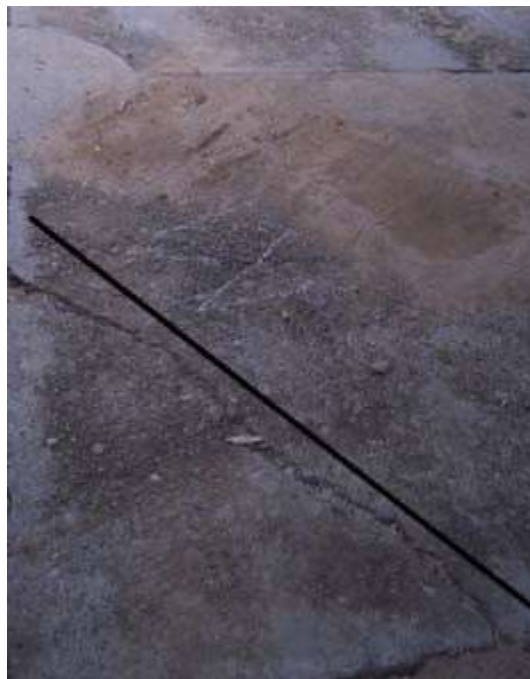
Grieta transversal.

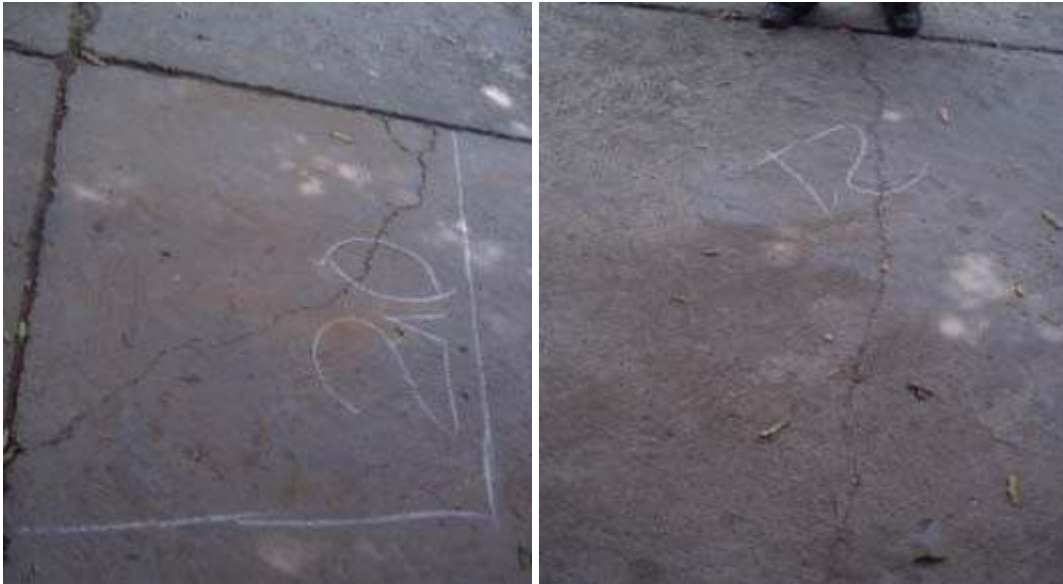
Grieta esquina. Grieta transversal.

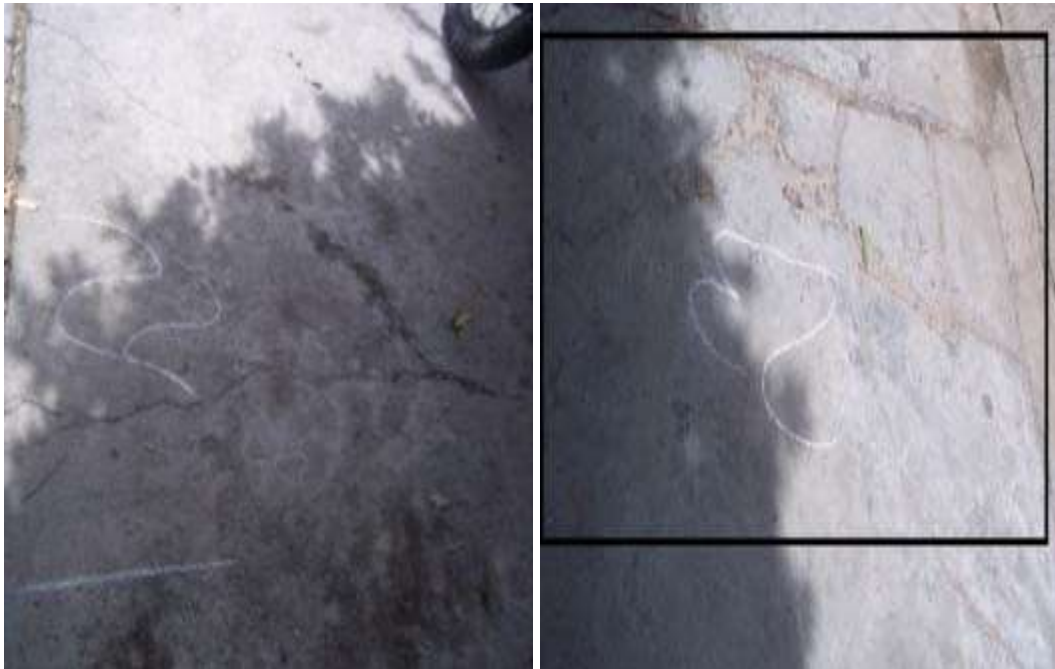
Grieta en bloque. Grieta en bloque.

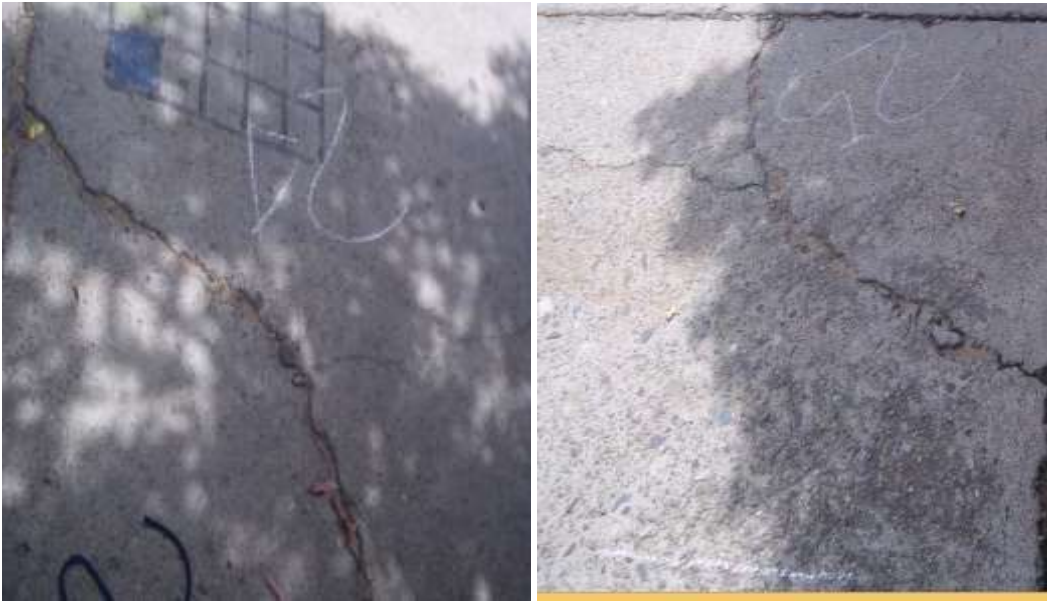
Grieta transversal. Grieta en bloque.

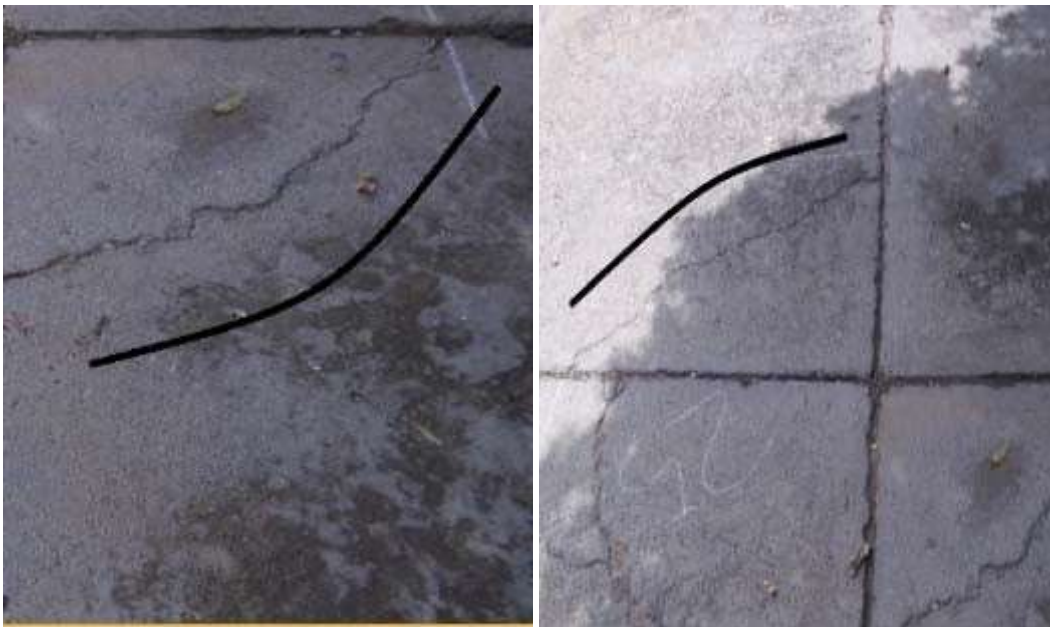
Grieta esquina. Grieta esquina.

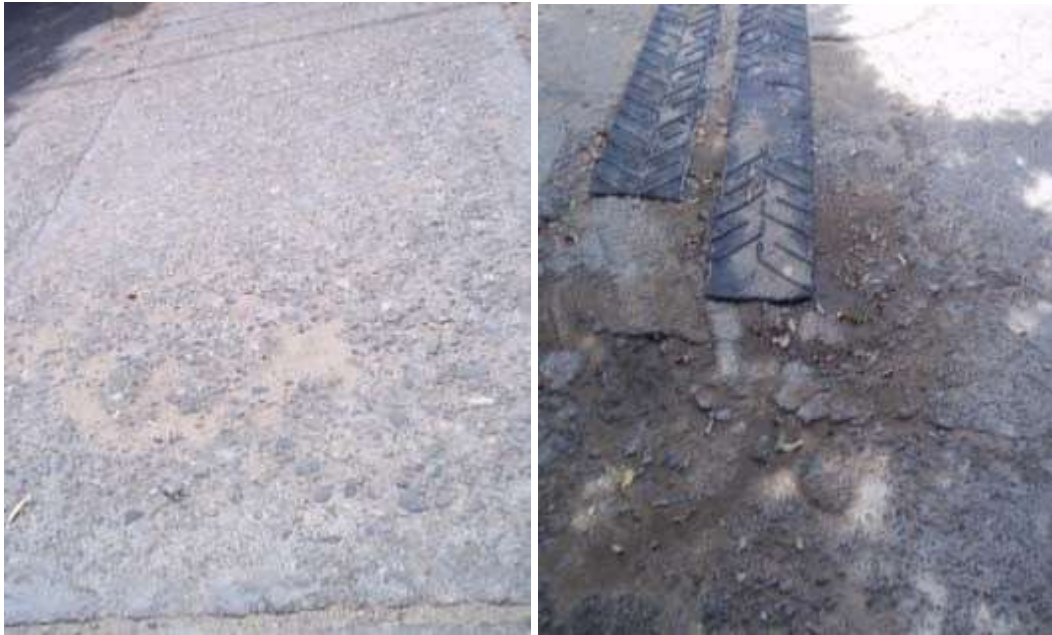
Cabeza dura. Bache.

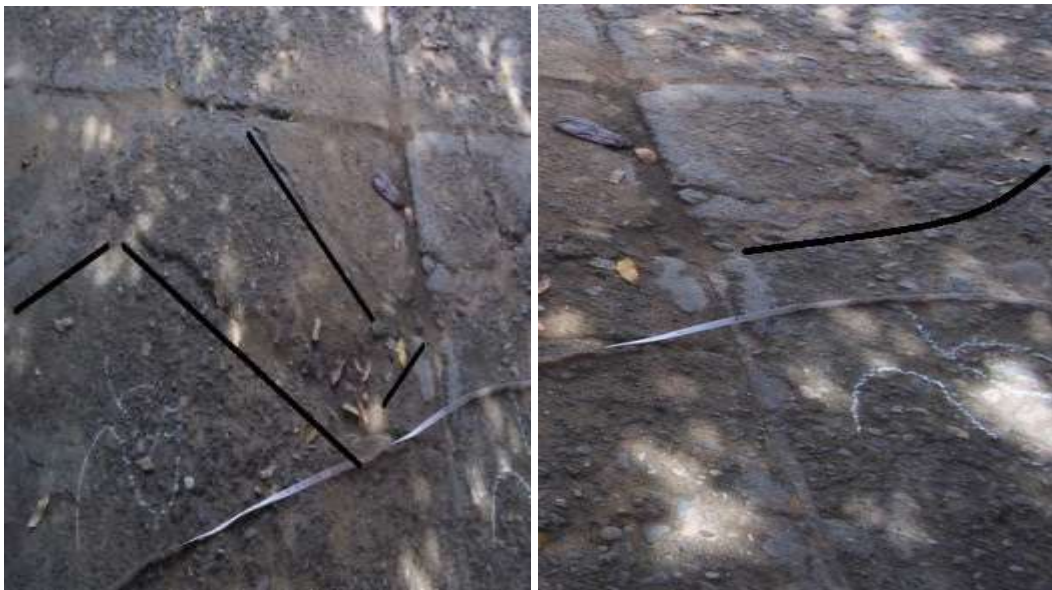
Grieta en bloque. Grieta esquina.

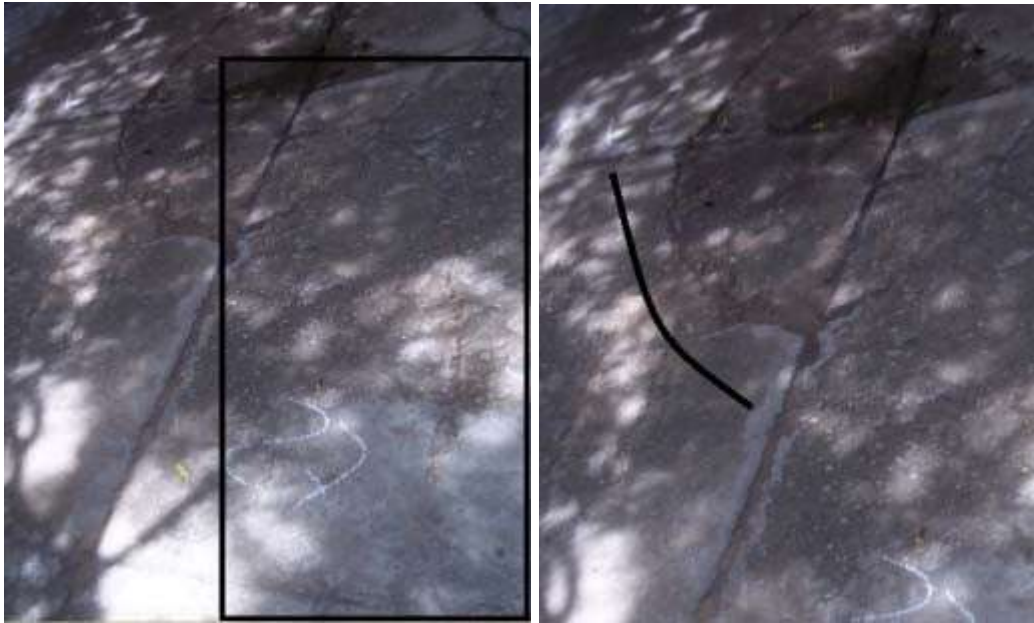
Grieta en bloque. Grieta esquina.

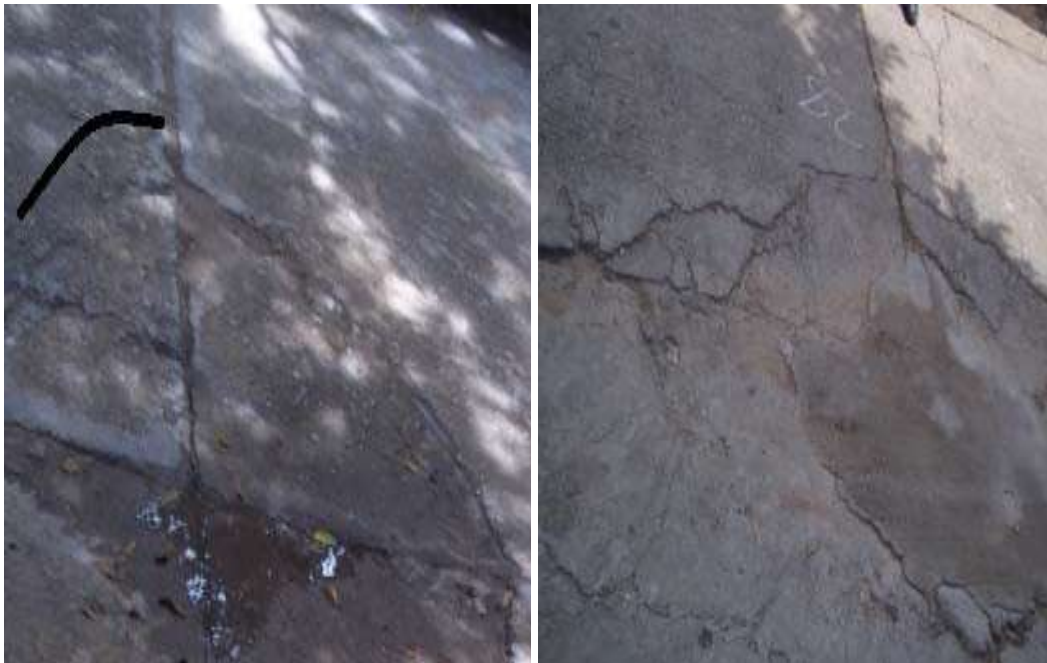
Grieta esquina. Grieta bloque, hundimiento, losas A27, B27, A28, B28.

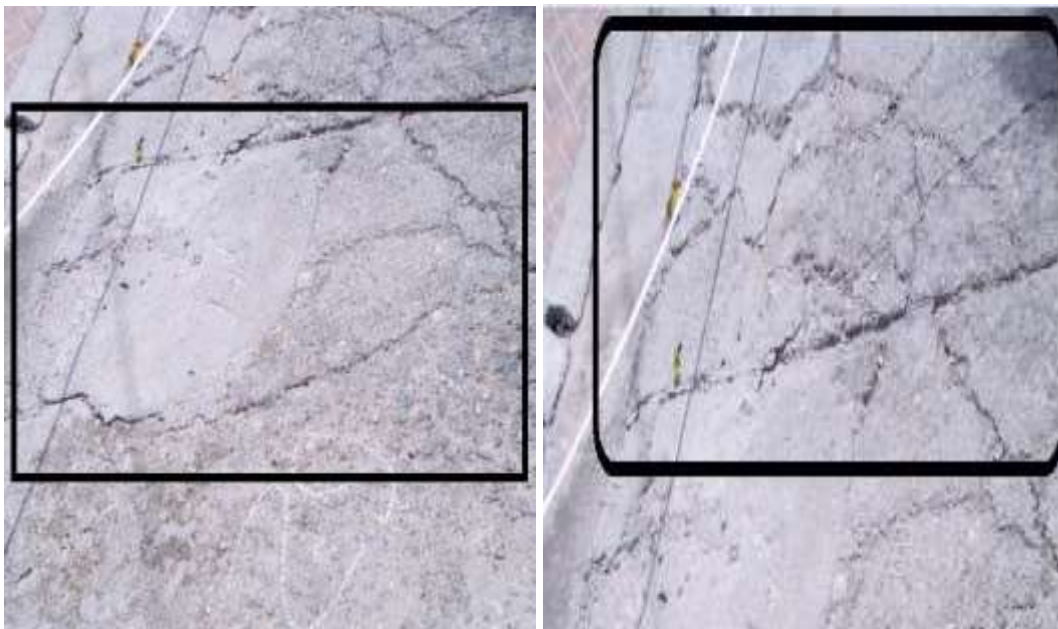
Grieta en bloque. Grieta en bloque.

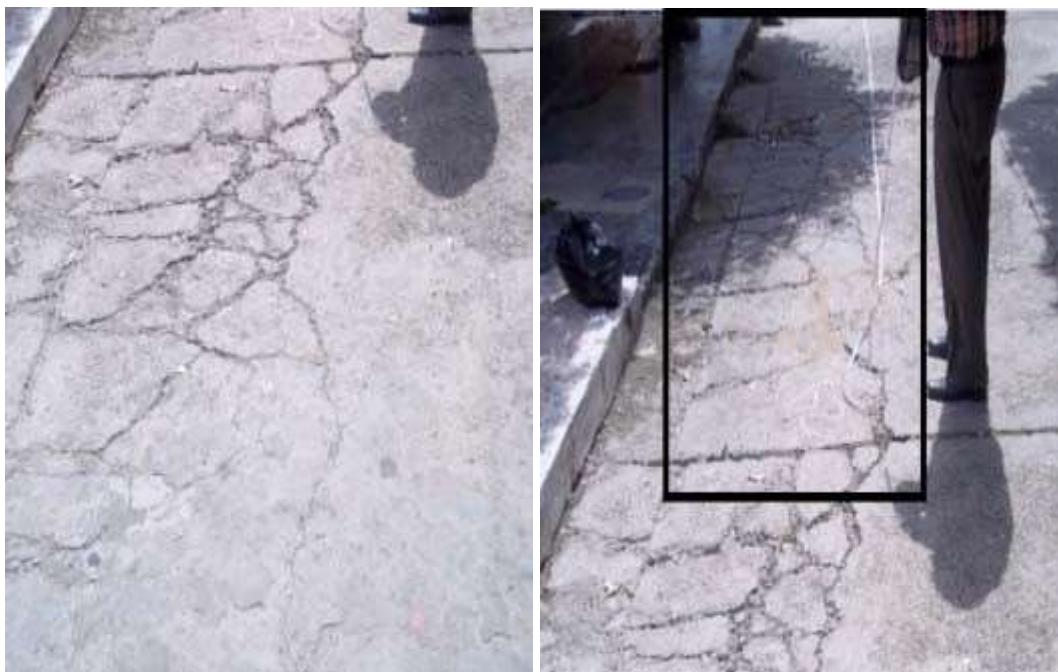
Grieta en bloque. Grieta en bloque.

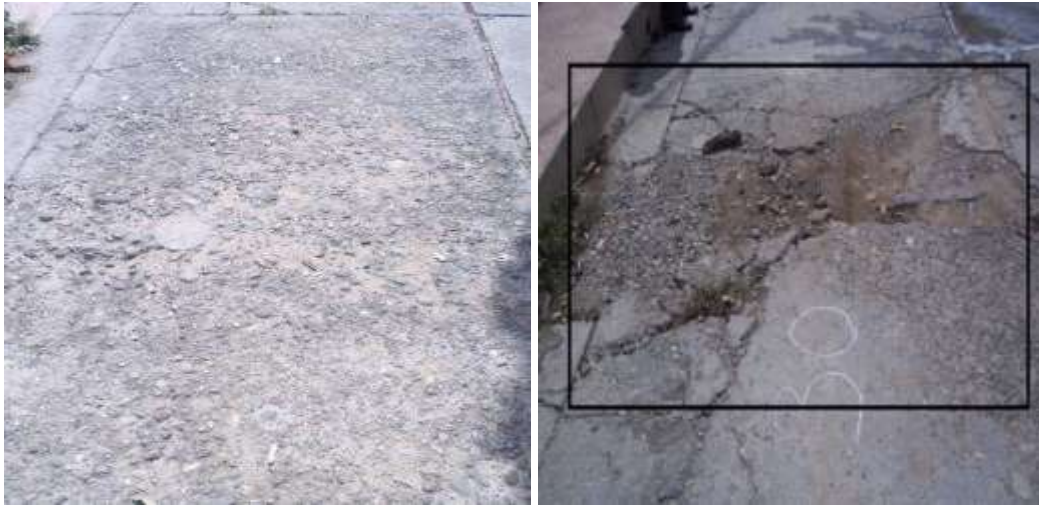
Cabeza dura. Bache.

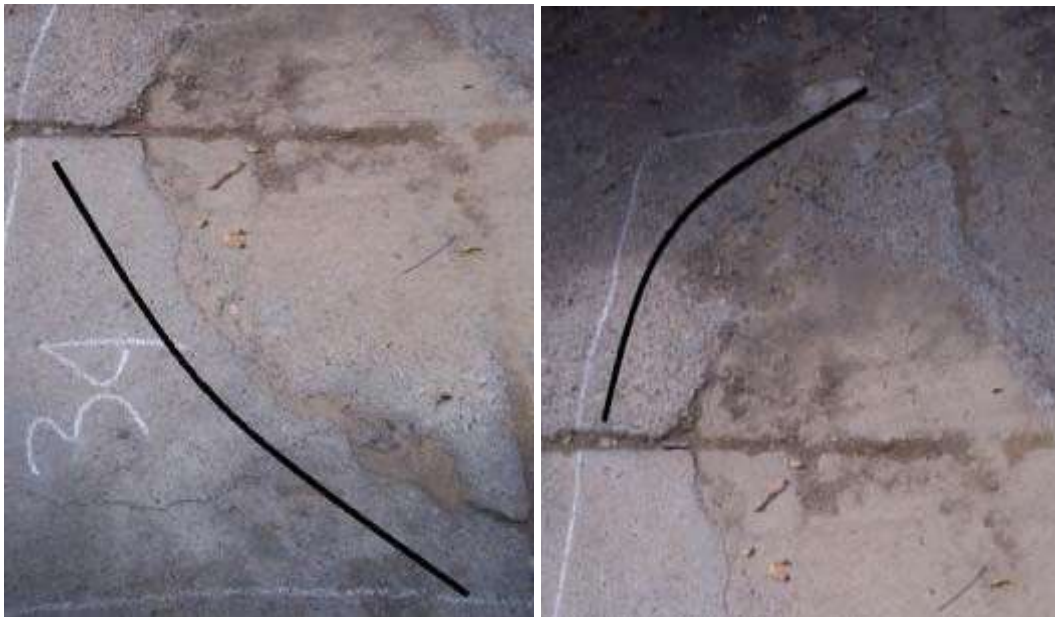
**Clasificación de daños mediante el formato para la inspección visual de pavimento
rígido.****Grieta esquina. Grieta esquina.**

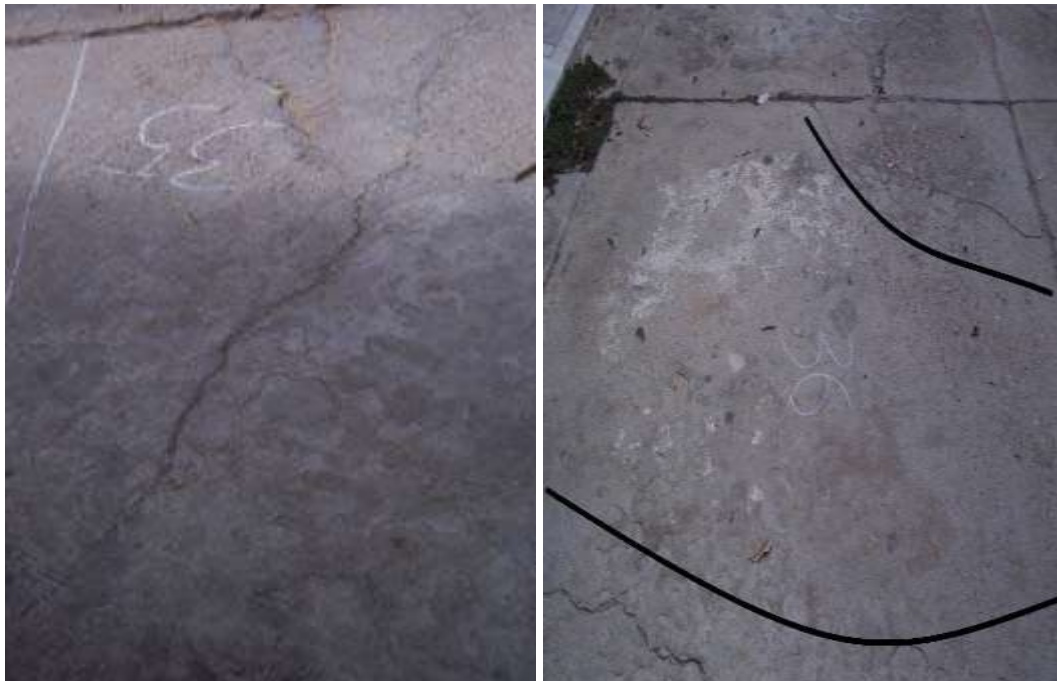
Grieta en bloque. Grieta transversal y grieta equina.

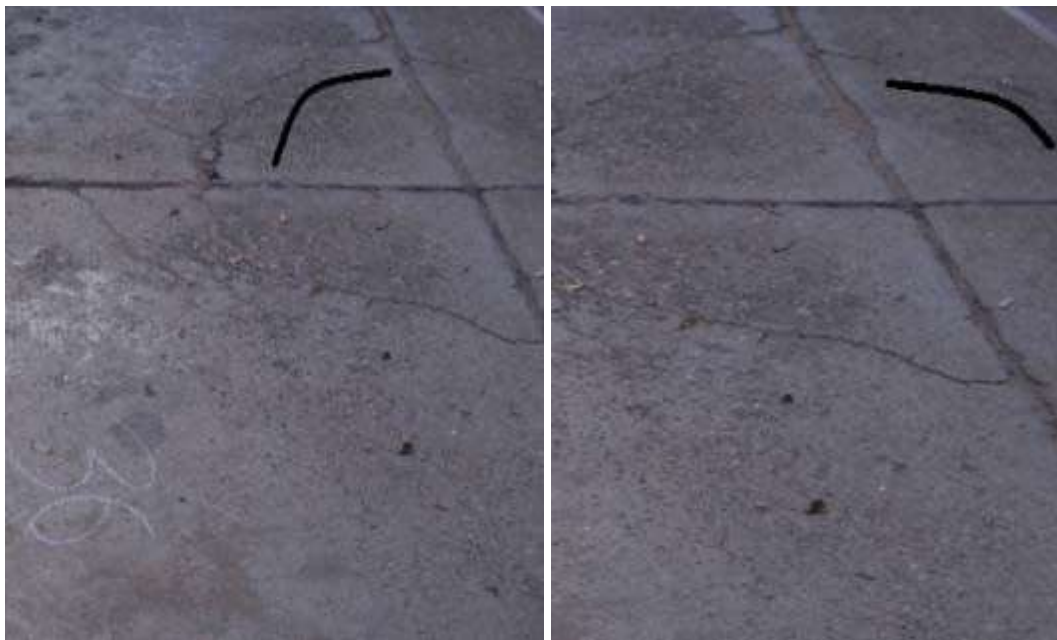
Grieta esquina. Grieta esquina.

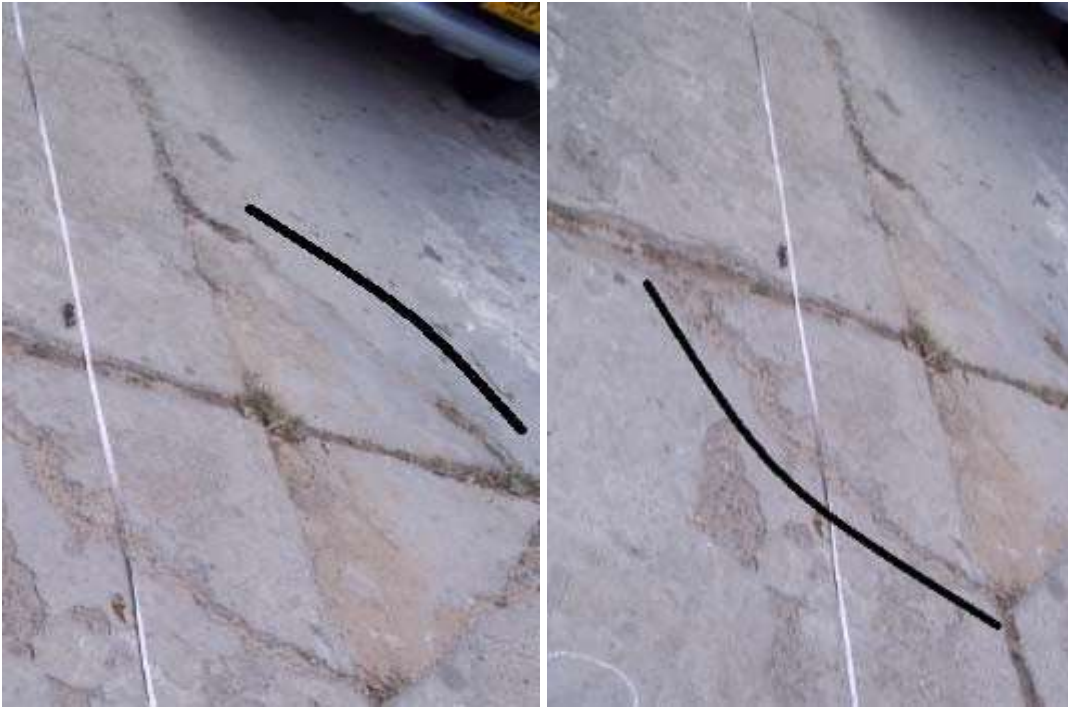
Grieta esquina. Grieta esquina.

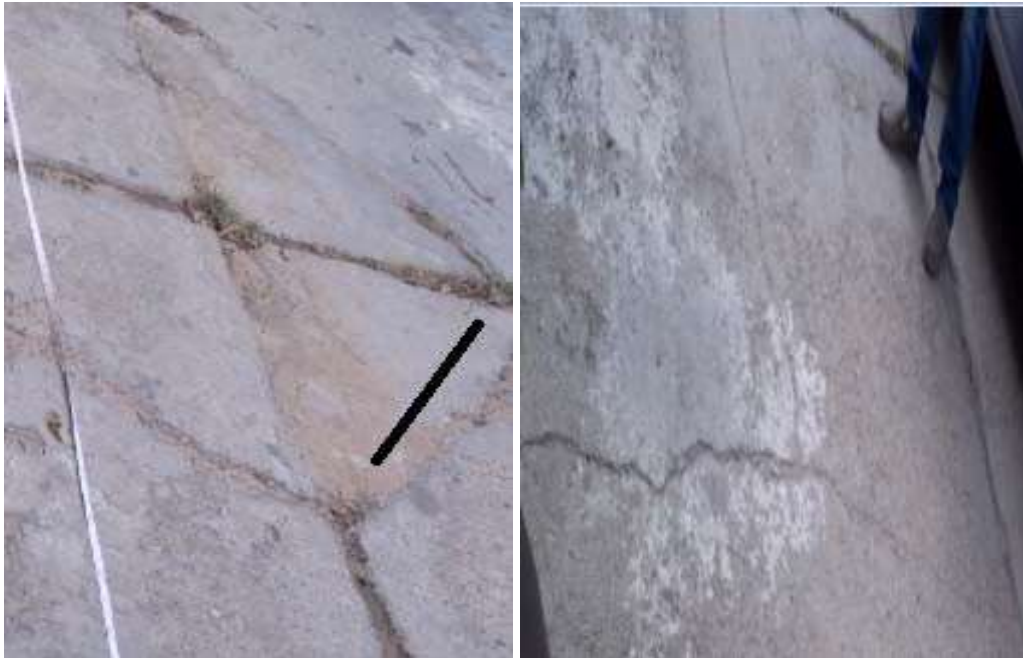
Grieta esquina. Grieta en bloque.

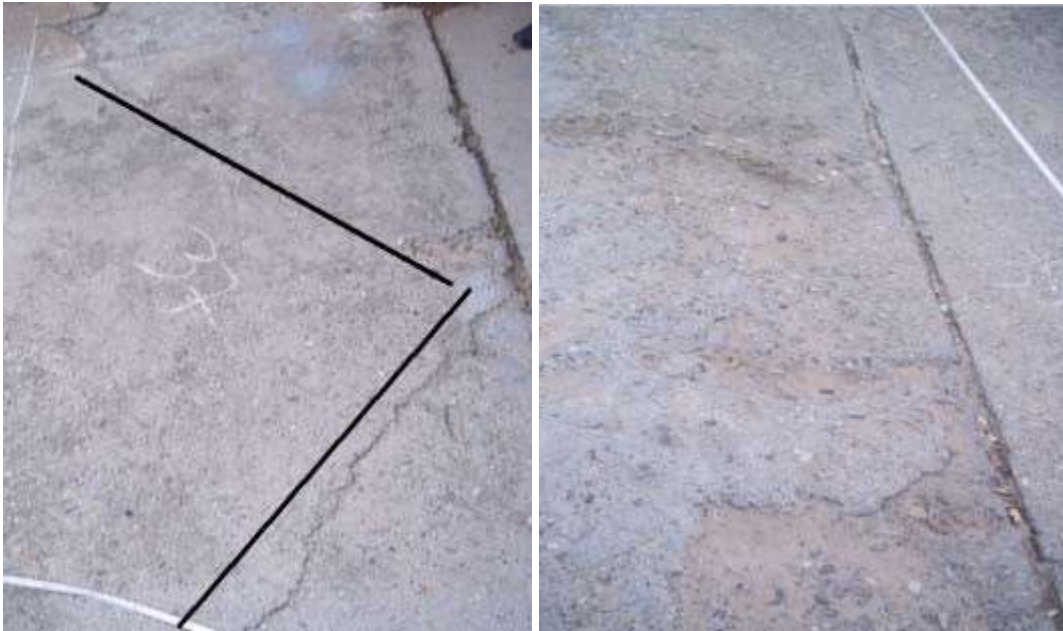
Grieta esquina. Cabeza dura.

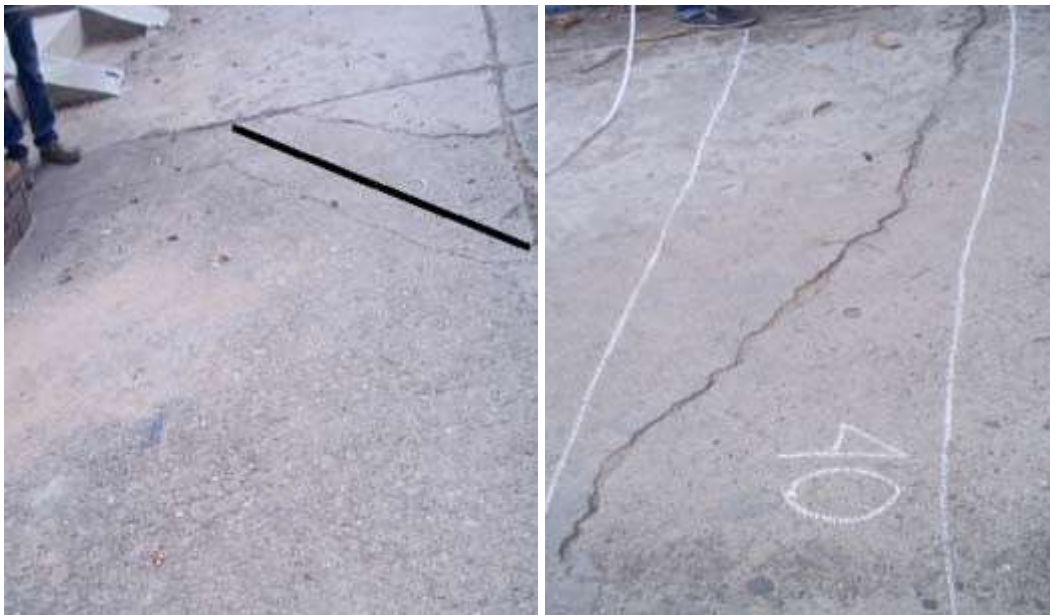
Grieta transversal. Grieta transversal.
