RESUMEN TRABAJO DE GRADO

TÍTULO DEL TRABAJO (TESIS): DIAGNÓSTICO DE LA MALLA VIAL DE LA URBANIZACIÓN LAS ACACIAS ETAPA I COMPRENDIDO ENTRE LAS CARRERAS 26 Y 28 Y CALLES 10ª Y 12 DEL MUNICIPIO DE AGUACHICA - DEPARTAMENTO DEL CESAR

DIAGNÓSTICO DE LA MALLA VIAL DE LA URBANIZACIÓN LAS ACACIAS ETAPA I
COMPRENDIDO ENTRE LAS CARRERAS 26 Y 28 Y CALLES 10ª Y 12 DEL MUNICIPIO
DE AGUACHICA - DEPARTAMENTO DEL CESAR

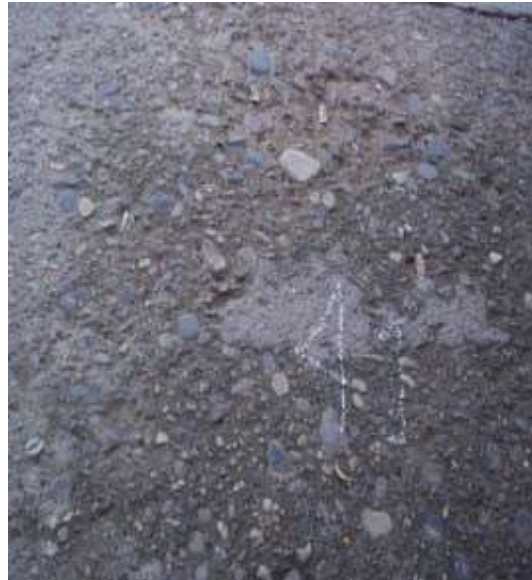
Cabeza dura.

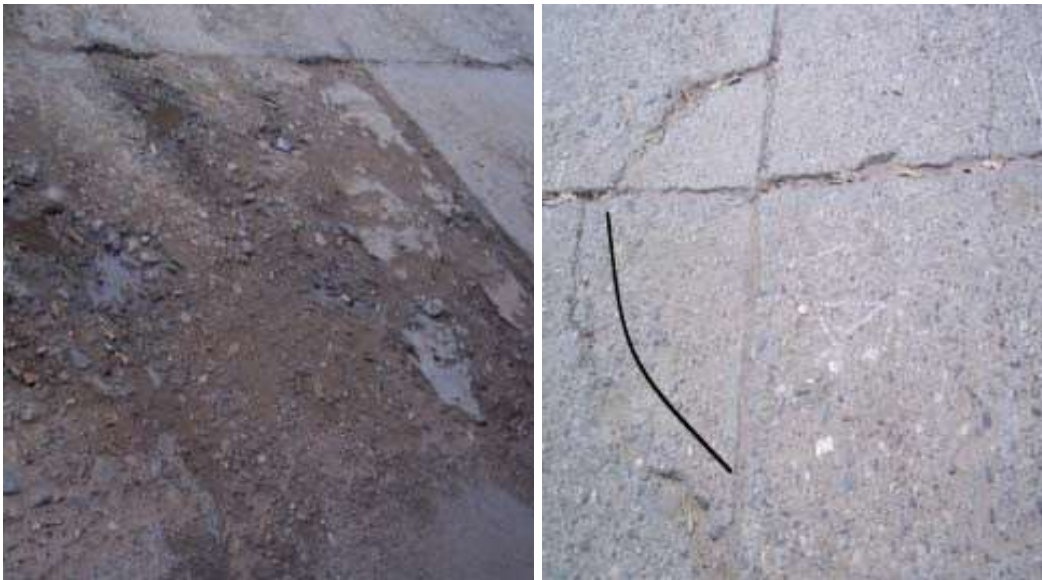
Baches. Grieta esquina.

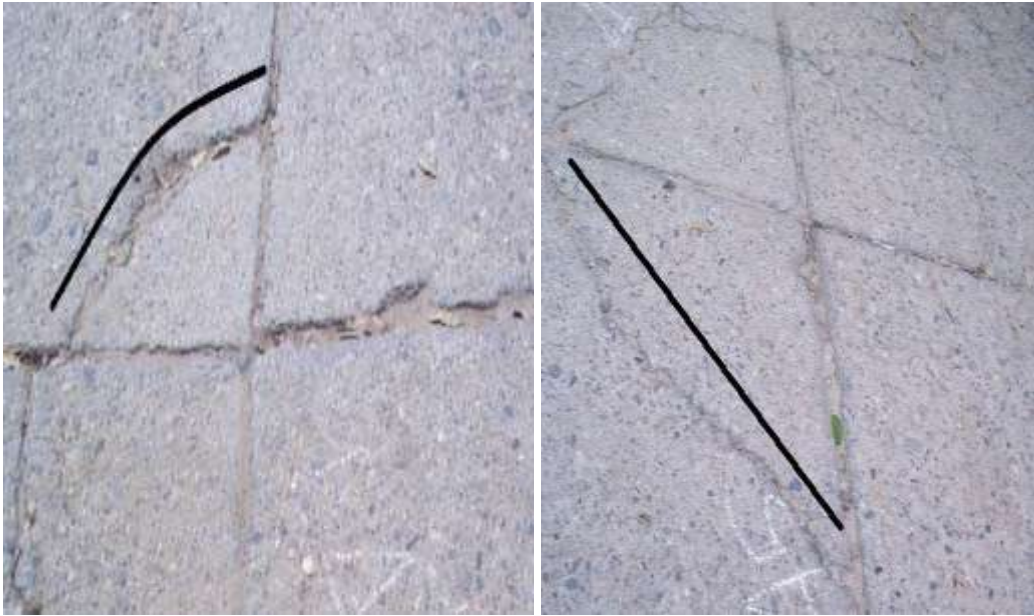
Grieta esquina. Grieta esquina.

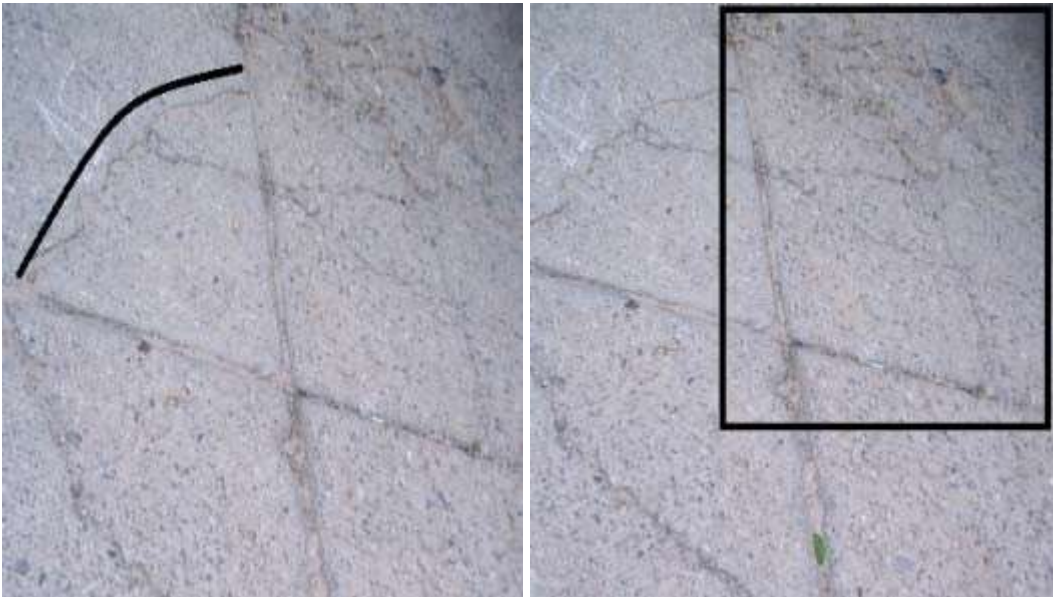
Grieta esquina. . Grieta en bloque.

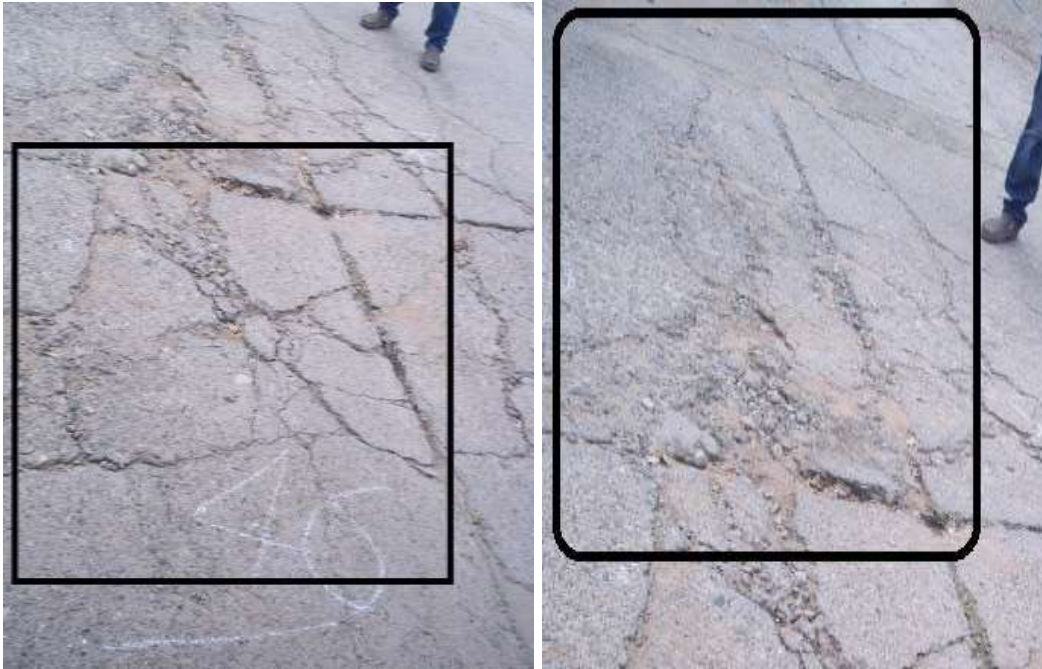
Grieta en bloque. Grieta en bloque.

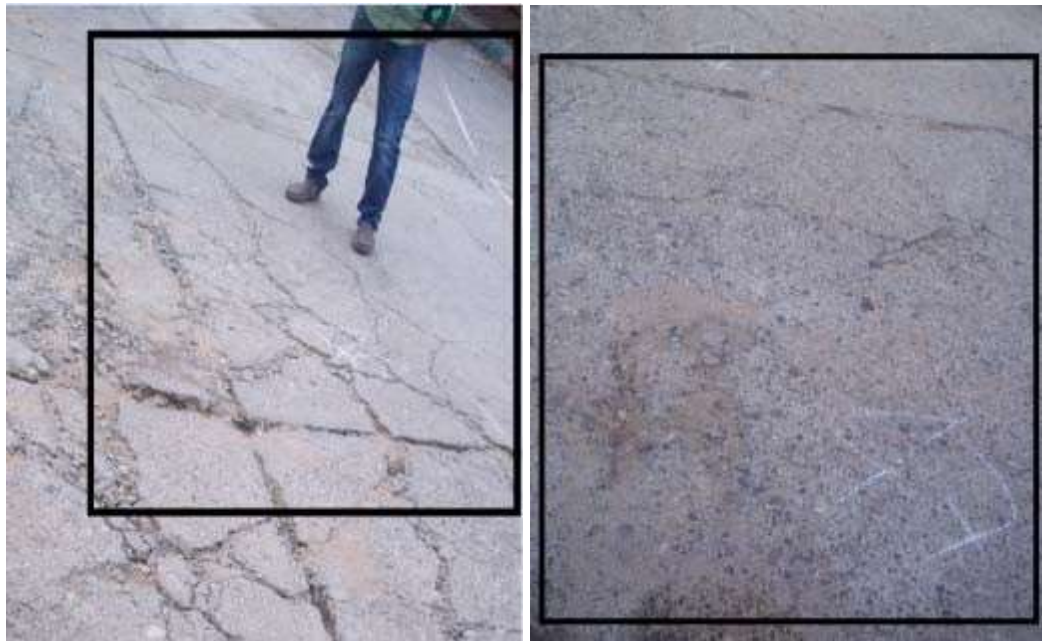
Grieta en bloque. Grieta en bloque.

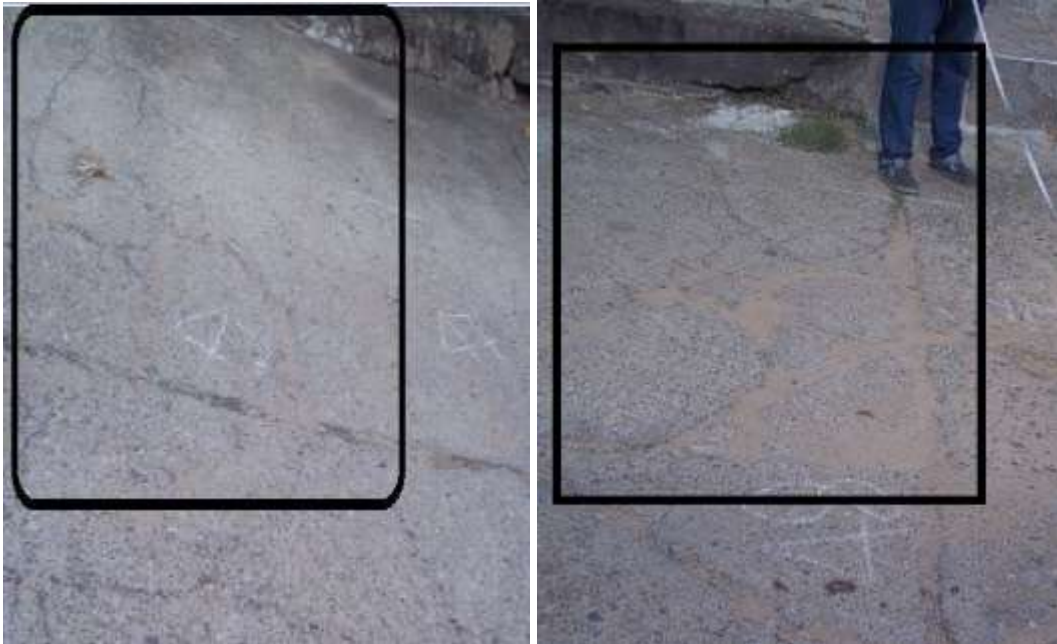
Grieta en bloque. Grieta en bloque.

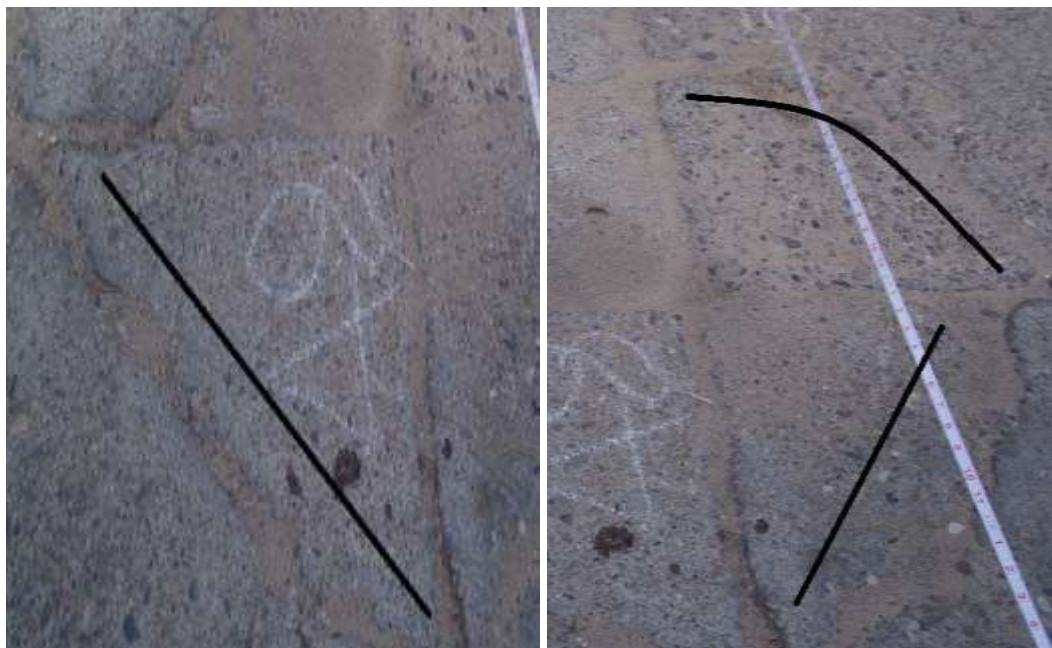
Grieta esquina. Grieta esquina en losas A9 y B9.

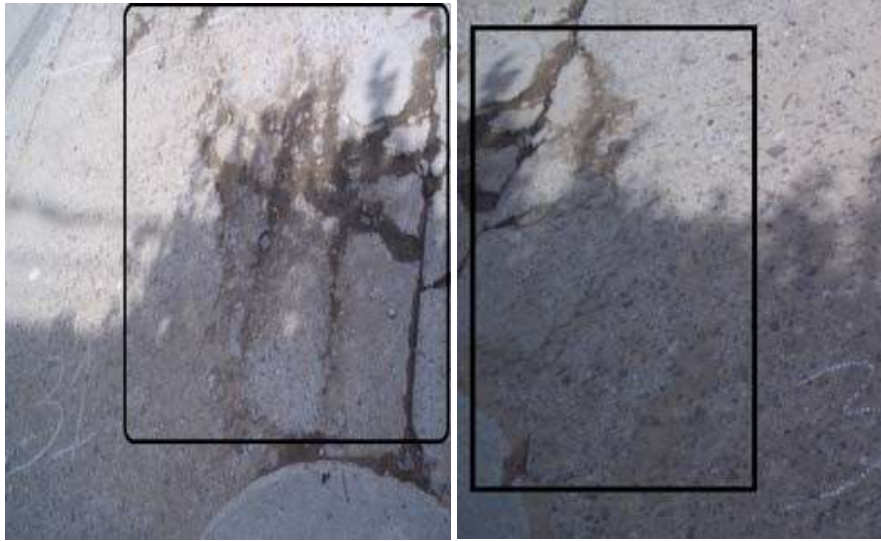
Bache. Grieta en bloque.

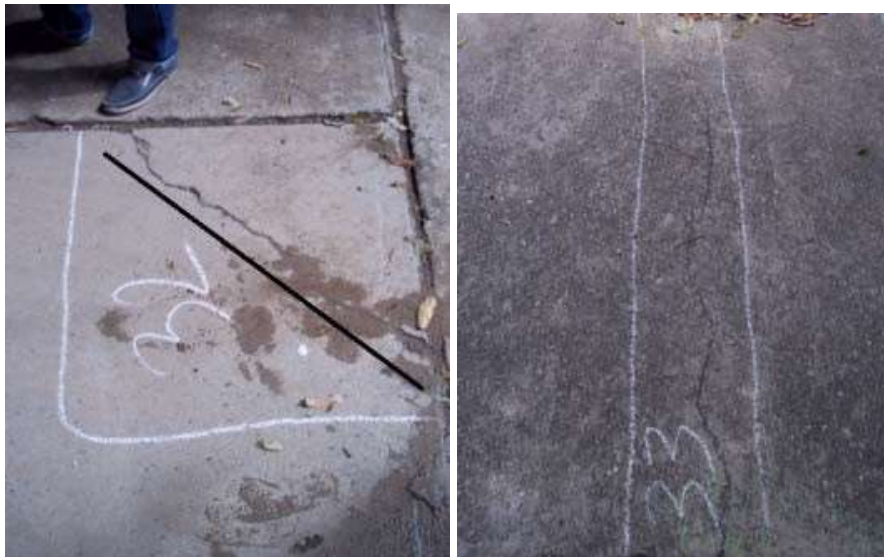
**Clasificación de daños mediante el formato para la inspección visual de pavimento rígido.****Grieta esquina. Grieta transversal.**
