## RESUMEN TRABAJO DE GRADO

TÍTULO DEL TRABAJO (TESIS): TRABAJO DIRIGIDO, COMO SUPERVISIÓN Y SEGUIMIENTO DE LAS OBRAS "CONFORMACIÓN DE LA ESTRUCTURA VIAL PARA INSTALACIÓN DE LOSAS DE CONCRETO SANTA ROSA" Y "CONSTRUCCIÓN DE LA CUBIERTA METÁLICA DEL ESCENARIO DEPORTIVO DE SAN FERNANDO" ALCALDIA DE LOS PATIOS

MANUEL CAMILO FONSECA PEREZ

ANTEPROYECTO PRESENTADO COMO REQUISITO PARA OPTAR POR EL TÍTULO  
DE TECNÓLOGO EN OBRAS CIVILES

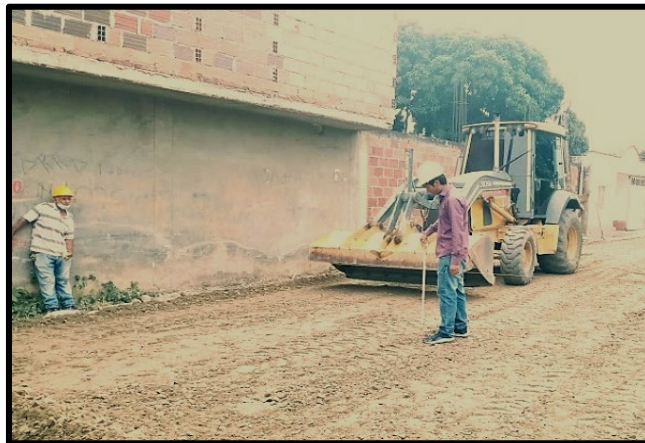
El control de niveles se toma con los puntos de referencias dejado por el topógrafo, se descenden -50cm para quedar a nivel de la Losa de concreto y -65cm para queda a nivel de la base granular, el proceso de extender la subbase, compactarla con humedad es el mismo aplicado con la subbase.

*Ilustración 15. Control de los niveles de base granular.*

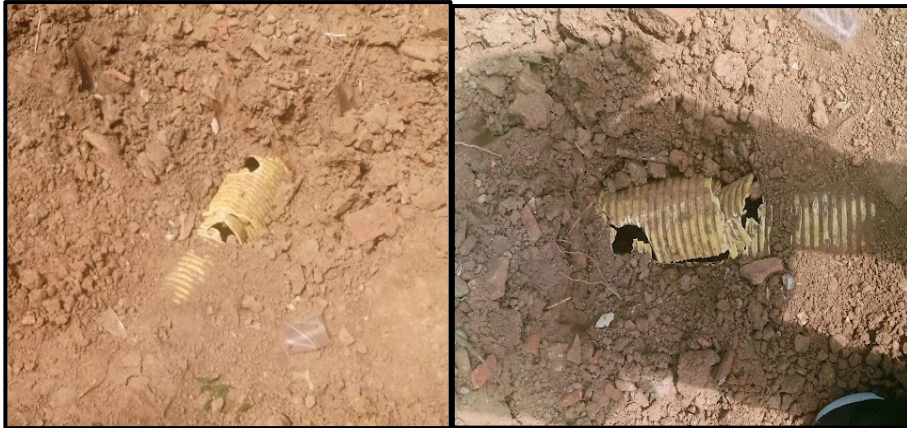
El día 31/03/2023 se hace la única reparación de domiciliaria de alcantarillado debido a la actividad de cajeo donde se fractura un tubo de PVC de 2pulgadas de una caja de inspección, se hace el arreglo en horas de la tarde.

*Ilustración 19. Afectación de tubería de PVC de 6”*

Se renovaron 2,8ML de tubería de 4” con una Cuadrilla (1\*1), se utilizó pegante para conectar con tubería antigua, y se rellenó un poco de concreto pobre teniendo en cuenta, si se rellenaba con Subbase se podría fracturar nuevamente a la hora de compactar. Esto haría que si se fractura caería residuos de Subbase en la tubería ocasionando obstrucción empezando a retener aguas, por lo cual el concreto es para prevenir si se fractura que no entre ningún residuo de material.

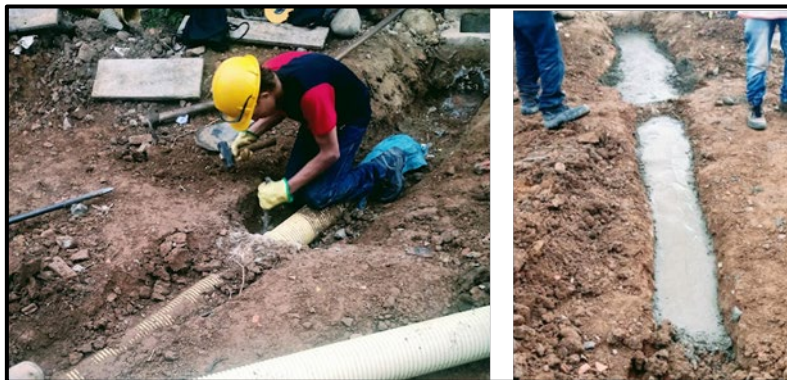
*Ilustración 20. Reparación de domiciliaria de alcantarillado con concreto.*

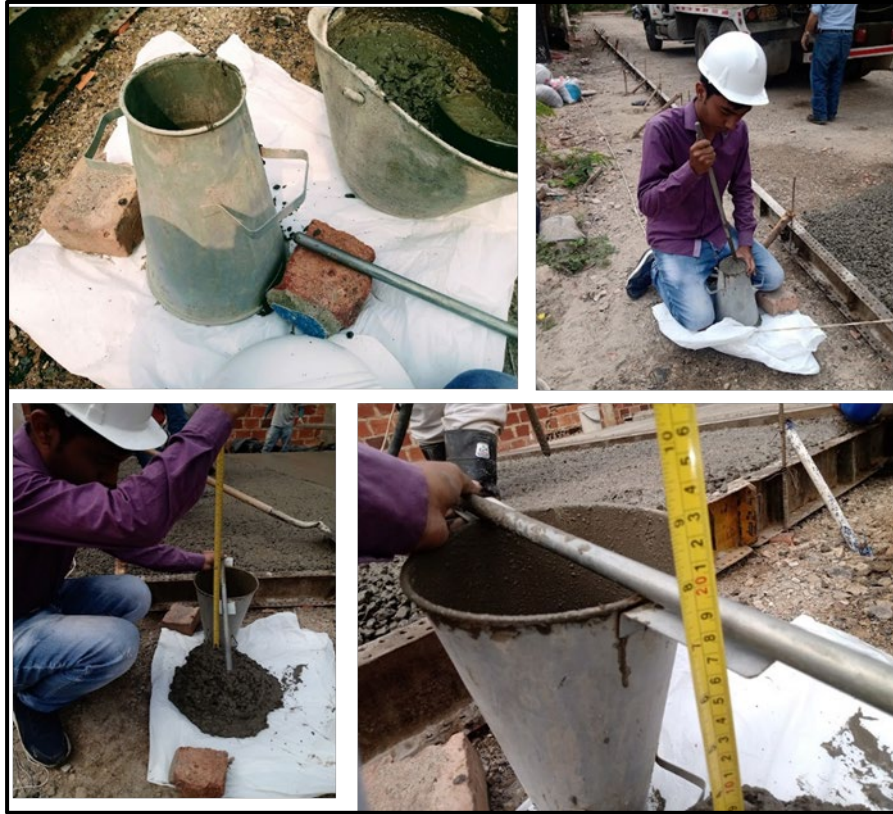
*Ilustración 24. Ensayo del Slump.*

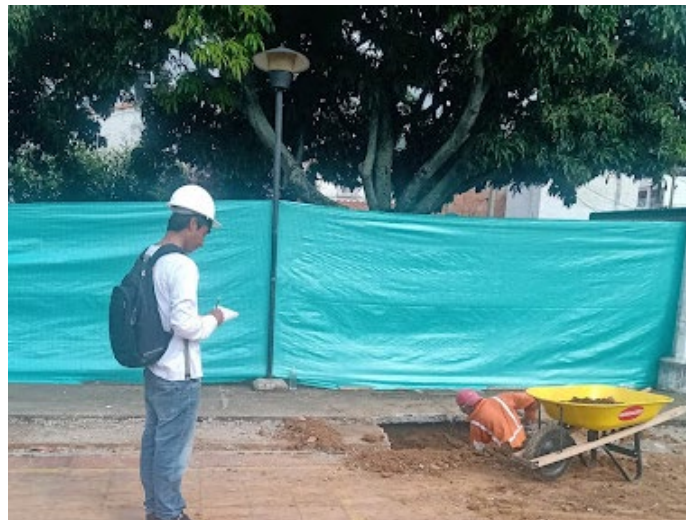
En esta primera excavación se pudo notar que los obreros no cotaban con los elementos necesarios para realizar con parámetros de seguridad en su trabajo de obra. Se le sugirió al contratista que los obreros contaran con el equipo de seguridad necesario para garantizar la integridad de los trabajadores.

*Ilustración 33. Control y supervisión de la excavación de las zapatas.*

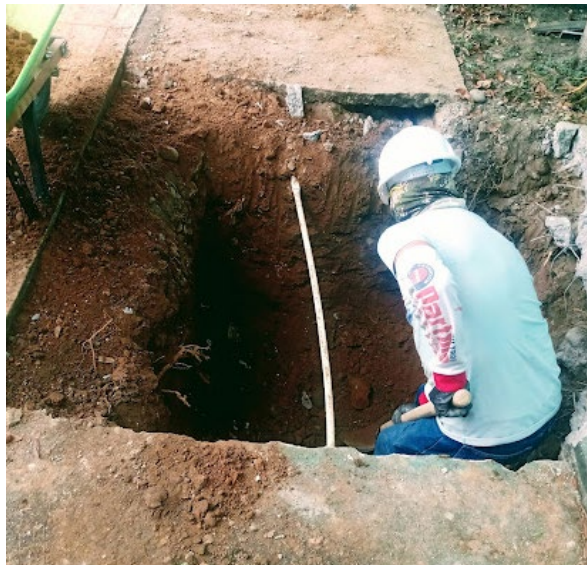
El día 08/03/2023 de excavación ya los obreros habían acatado las recomendaciones y tenían los elementos de protección como casco y botas de seguridad.

*Ilustración 35. Incorporación de implementos de seguridad.*

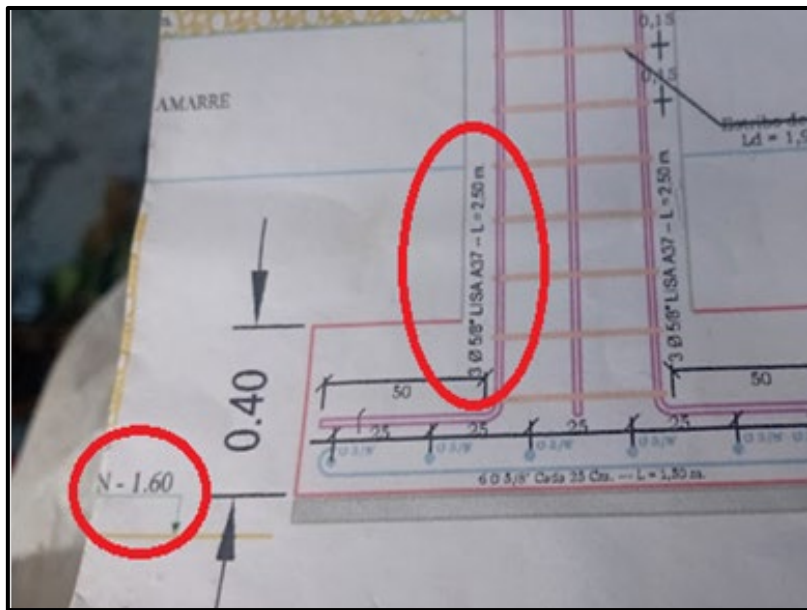
El día 11 de marzo no se realizó movimiento de tierras ya que las condiciones climáticas no permitían laborar. Pero el día permitió hacer unas revisiones de los niveles para la conformación de las zapatas donde de análisis que hubo un error en la profundidad de estas ya que se tenía previsto excavar una profundidad de 1,60m pero el nivel no concordaba con la altura del acero del pedestal. Por lo cual las excavaciones de la zapata que se creía terminadas fue necesario darle el nivel y profundidad real.

*Ilustración 38. Inconsistencias en los planos de obra.*

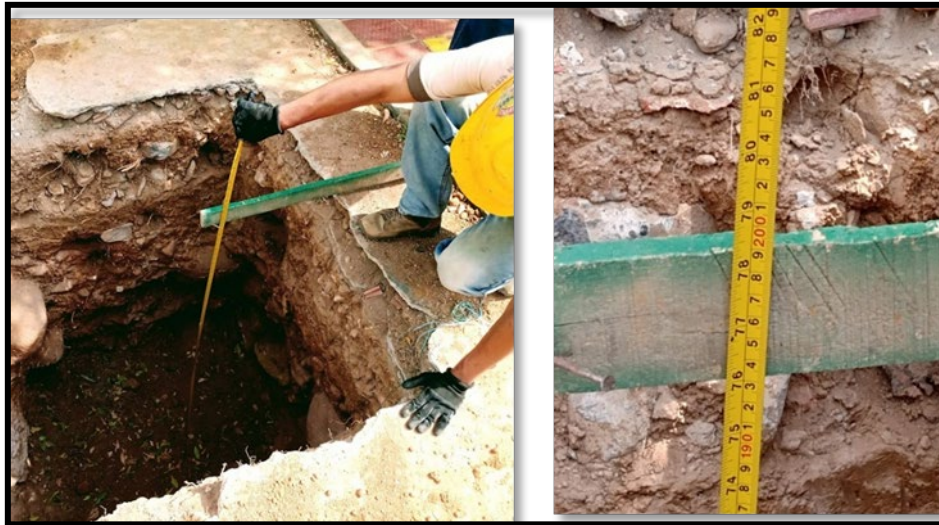
*Ilustración 39. Verificación de los niveles de excavación.*

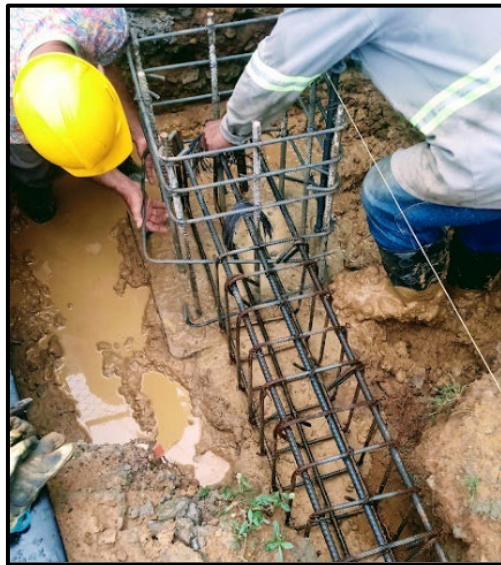
Debido a las lluvias presentadas el 8 de mayo se tuvo que extraer el material afectado en algunas zapatas, y reemplazarlo por material seco, se repitió el mismo proceso de selección de material y compactación manual con tizón causando un día de retraso más en actividades como el vaciado de las vigas longitudinales y transversales.

*Ilustración 43. Retiro de material por motivos de lluvia.*
