TRABAJO DIRIGIDO COMO AUXILIAR DE INGENIERÍA EN LA CONSTRUCCIÓN DE
ALCANTARILLADO Y PAVIMENTO RÍGIDO EN LAS VÍA ENCONTRADA EN LA
AVENIDA 6, ENTRE CALLES 1 Y 3 DEL BARRIO TIERRA LINDA Y CONSTRUCCIÓN
DE PAVIMENTO RÍGIDO EN LA VÍA URBANA ENCONTRADA EN LA CALLE 33,
ENTRE CARRERAS 5 Y 7 DE LA URBANIZACIÓN VALLES DEL MIRADOR, DEL
MUNICIPIO DE LOS PATIOS, NORTE DE SANTANDER

UNIVERSIDAD FRANCISCO DE PAULA SANTANDER
FACULTAD DE INGENIERÍA
PLAN DE ESTUDIOS DE TECNOLOGÍA EN OBRAS CIVILES
SAN JOSÉ DE CÚCUTA

2023

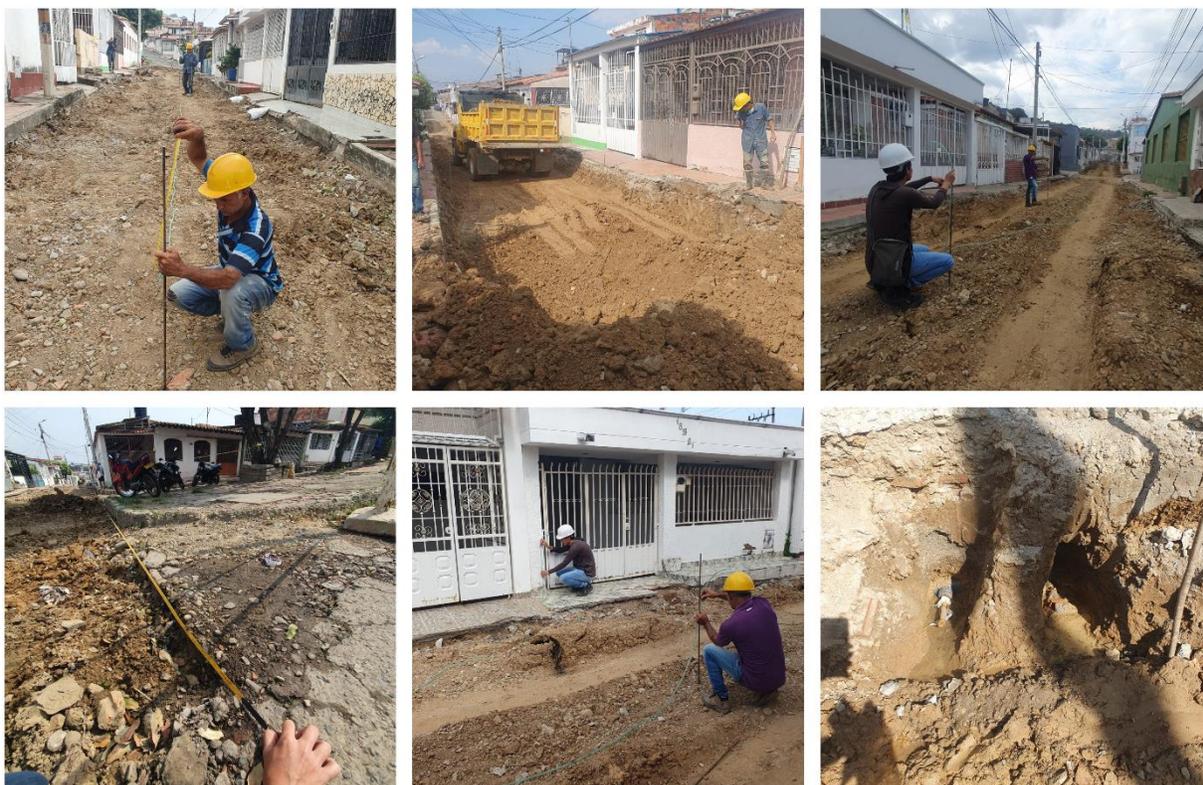
Ilustración 4. Registro fotográfico, semana 2. Fuente: Elaboración propia.

Imagen 6: Acometida domiciliaria estropeada.

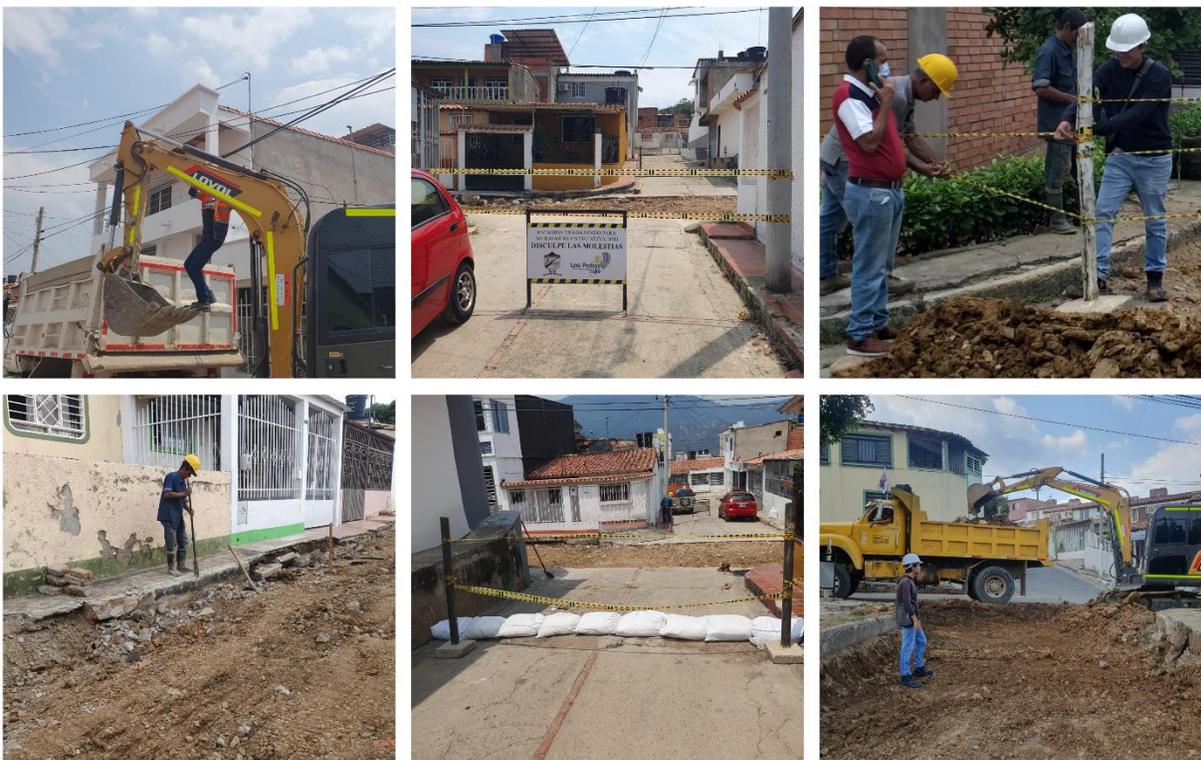
Ilustración 5. Registro fotográfico, semana 3. Fuente: Elaboración propia.

Nota. Imagen 1: Retroexcavadora se enreda en cable de energía.

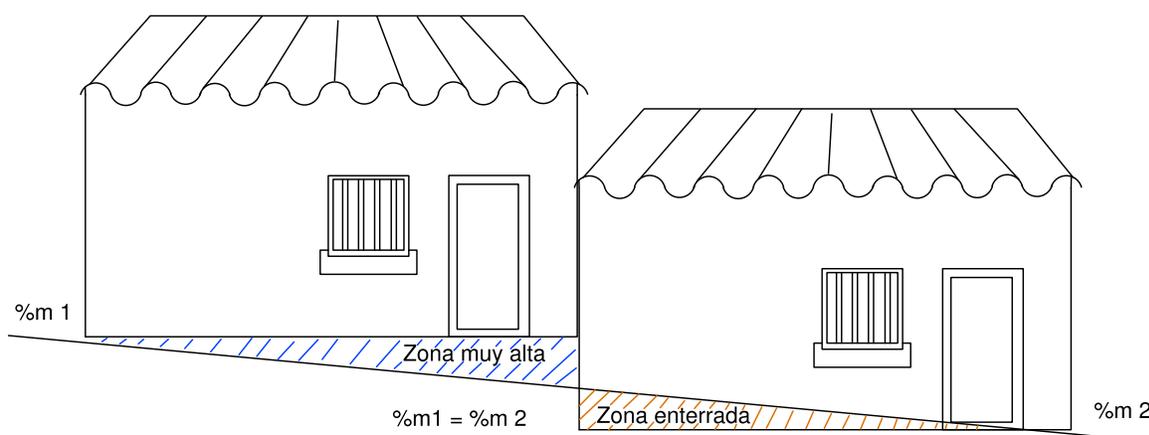
Ilustración 13. Descripción gráfica de la problemática. Fuente: Elaboración propia.

En los siguientes esquemas, se explica de una manera más gráfica la situación planteada.

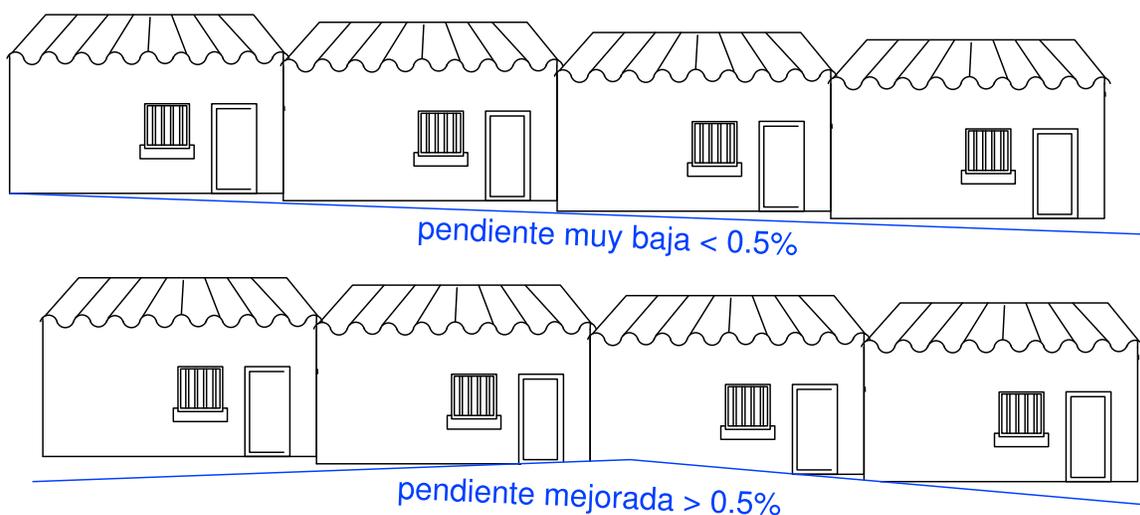
*Ilustración 15. Solución presentada por el ingeniero residente para solucionar la problemática.
Fuente: Elaboración propia*

Al observar que era imposible subir la pendiente de la vía a más del 0.5%, se decidió realizar el tramo de la calle 2 a la 3, en dos aguas, una bajando hacia la calle 2, y otra bajando hacia la calle 3, como se observa en la siguiente ilustración.

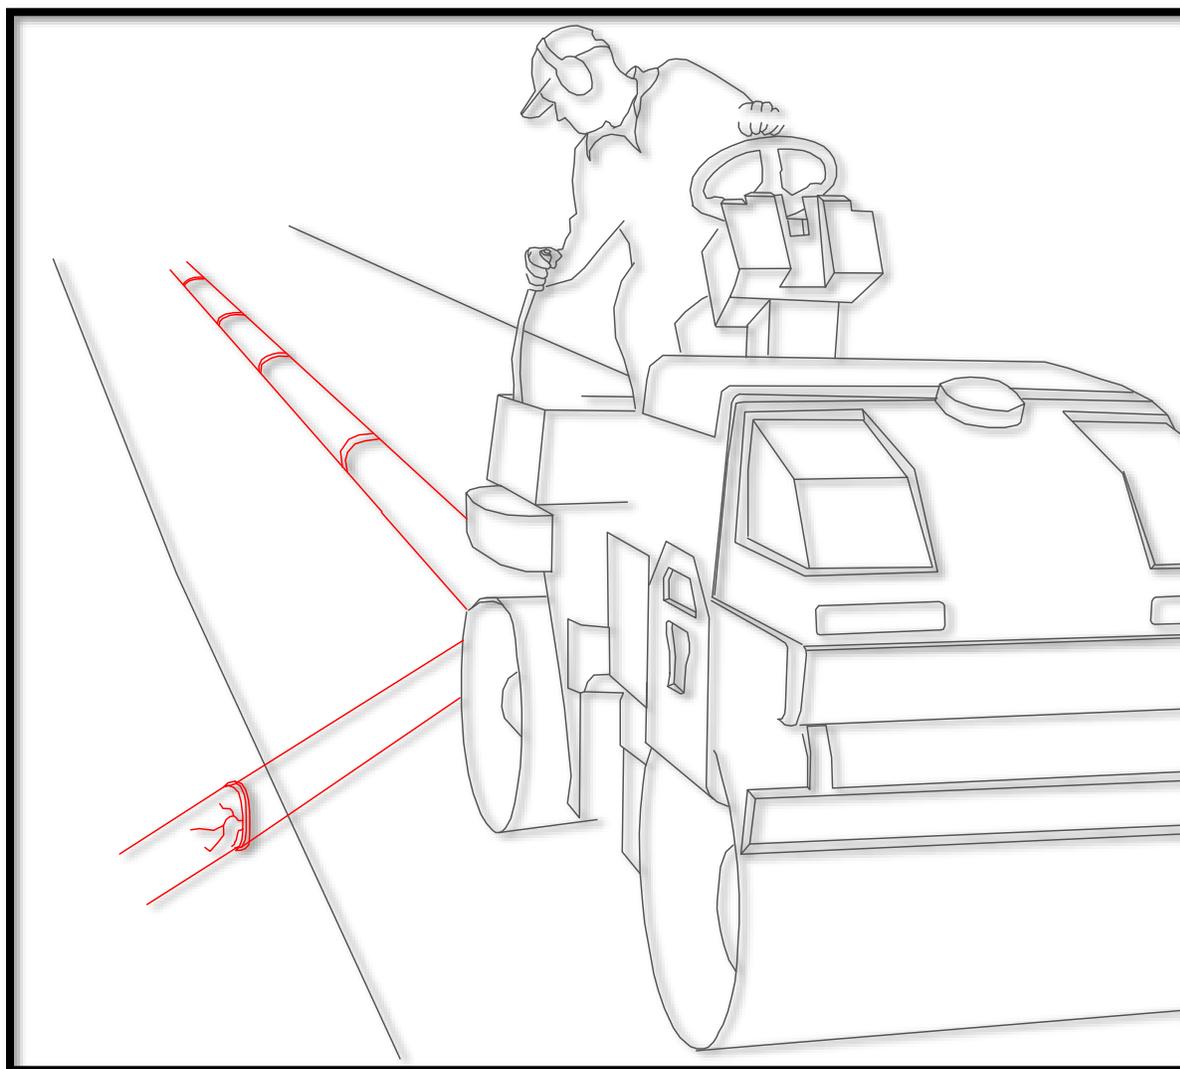
Ilustración 18. Fractura debido a proceso de compactación de la subbase. Fuente: elaboración propia.

En la reunión que se hizo con la comunidad, se concluyó que a pesar de que la red de arcilla vitrificada, fuera reemplazada por PVC, aún iba a existir la vulnerabilidad de que se rompiera la tubería compuesta por este mismo material antiguo, justo donde se conecte la acometida nueva en PVC a la tubería de gres de la vivienda, afectando así mismo a todos, cuando pase la vibro compactadora. En el siguiente gráfico se representa de una mejor manera la situación planteada:

Como si la subbase fuera invisible, observamos lo que se quería explicar en el comité con respecto a una posible fractura de la tubería cuando se instalaran las cimentaciones de la vía, es por ello que se incitó a la comunidad, para realizar unas cajas de inspección que sirvieran de puente entre la tubería antigua de la vivienda, y la nueva de la red.

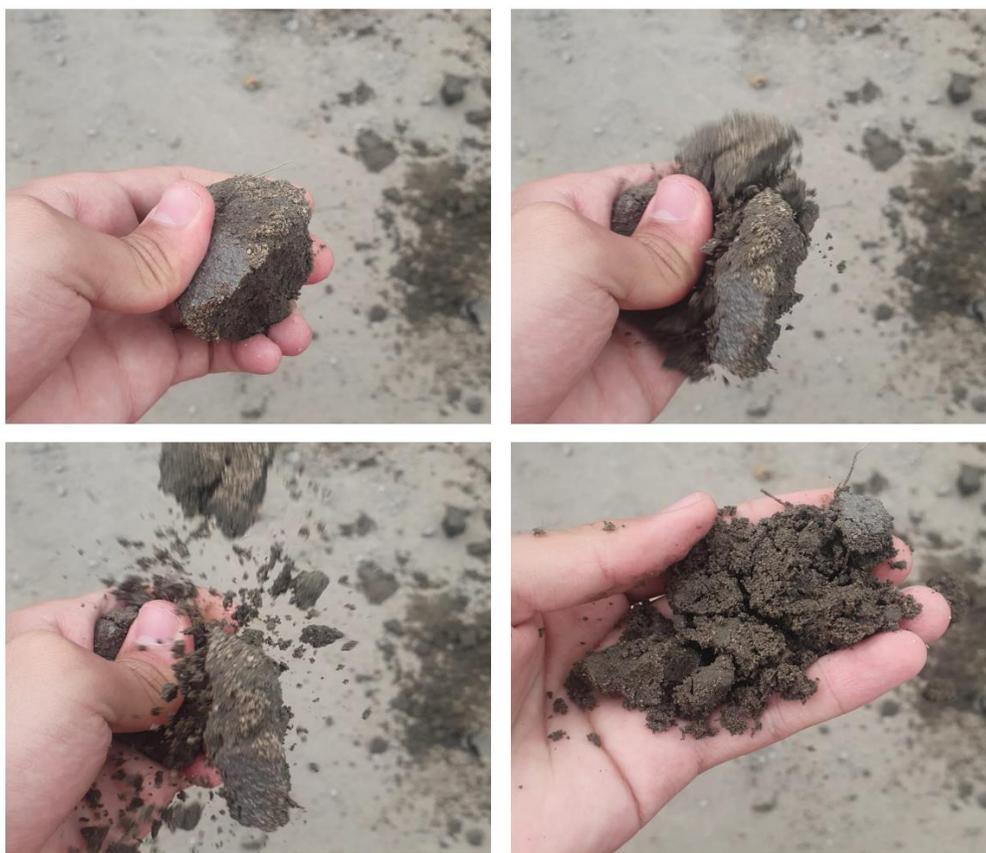
Ilustración 20. Consistencia del concreto después de 24 horas de secado. Fuente: Elaboración propia.

Al finalizar con la realización de las cajas de inspección, del primer tramo en la semana seis, como se muestra en la bitácora; se notó en la siguiente semana (lunes de la semana siete), que las tapas de las cajas presentaron fracturas e incluso unas en la misma semana seis, no alcanzaron a levantarse del encofrado debido a que se desmoronaban en el lugar.

Como practicante, para apoyar en la solución de dicha problemática, se pidió permiso al ingeniero, representante de la empresa que realiza la obra, para tomar material de los agregados, para realizar pruebas de laboratorio, que ofrezcan los datos necesarios para calcular la correcta dosificación del concreto, por medio del procedimiento dictado por el Instituto Americano del Concreto (ACI).

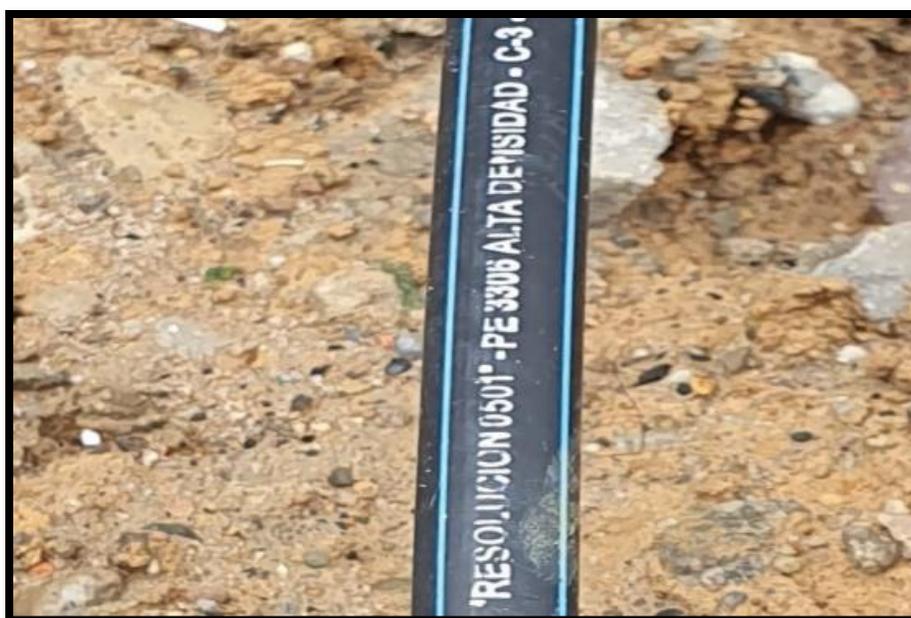
Ilustración 29. Tubería utilizada en la reparación de acometidas de agua potable. Fuente: Elaboración propia.

También se encontró que para la reparación de acometidas domiciliarias de agua potable se utilizaron materiales como el polietileno, los cuales son más recomendados que el PVC para este tipo de usos de consumo humano.

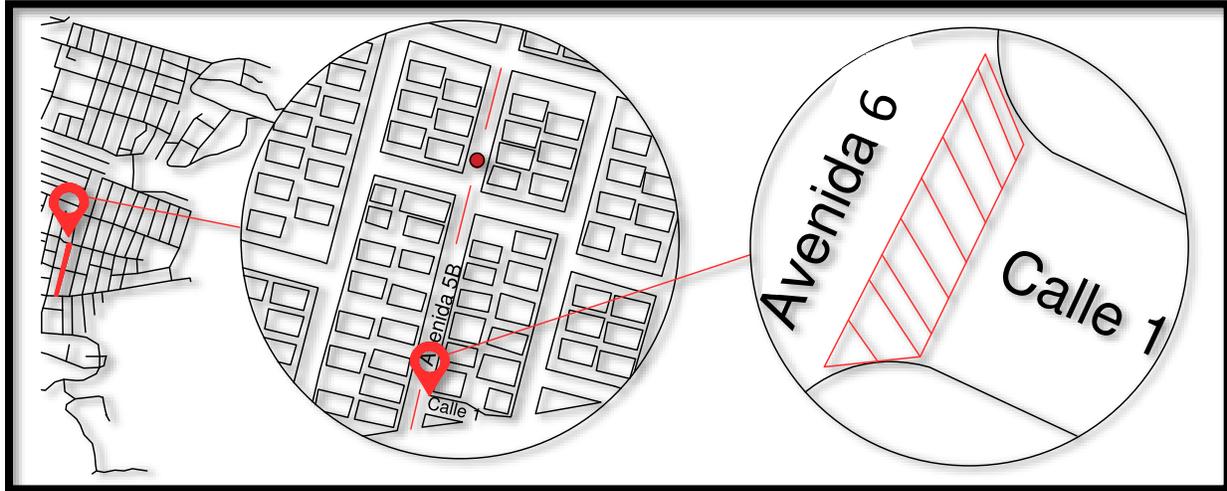
Anexo 3. Ubicación del fragmento del pavimento extra a reparar

Nota. En la presente imagen, se observa el corte trapezoidal extra que se tuvo en cuenta para la demolición del pavimento rígido, en la intersección entre la calle 1 y la avenida 6 (5B).

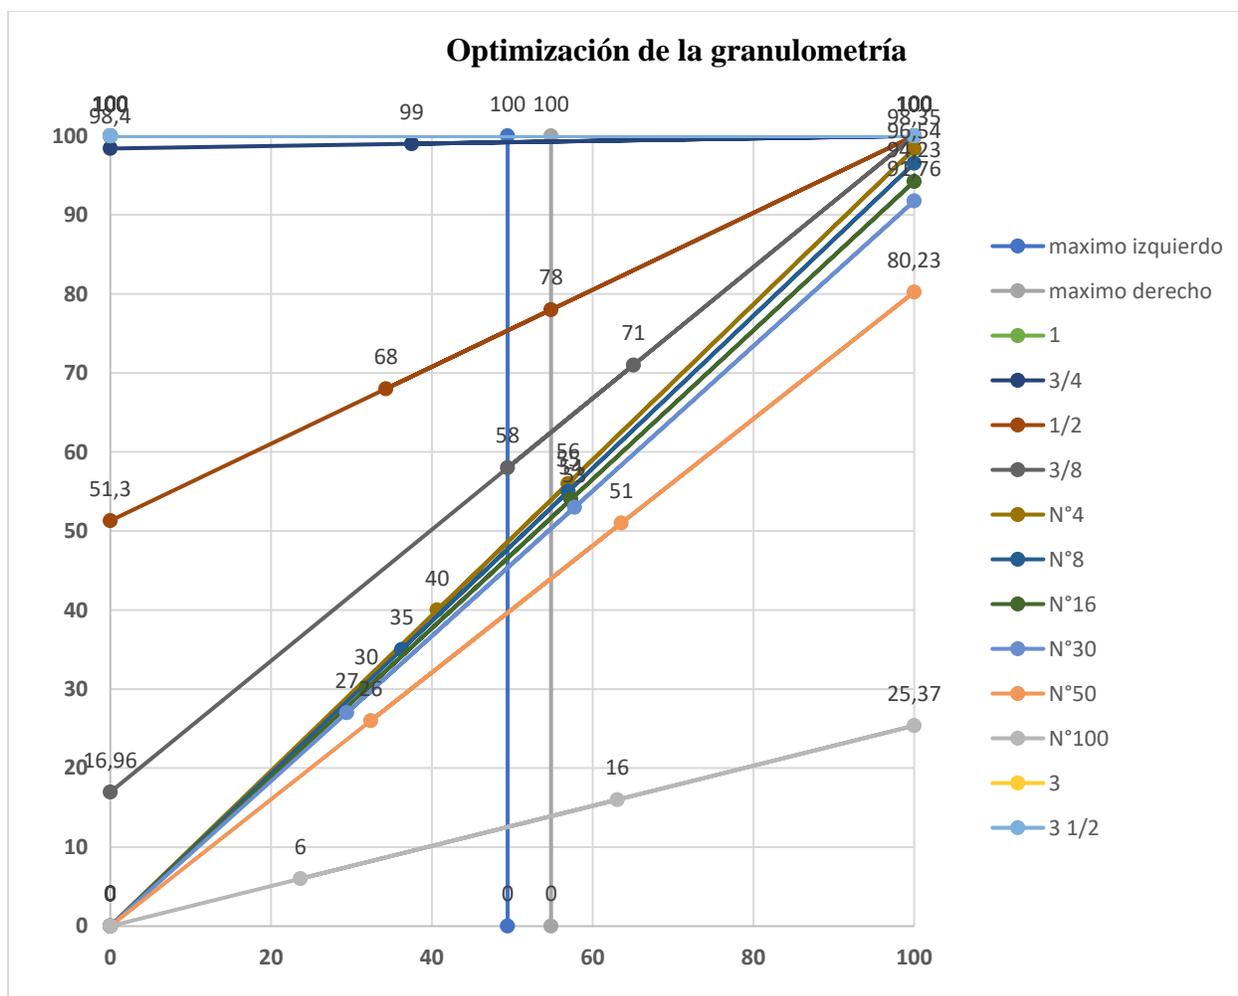
Como no se da cumplimiento a los estándares granulométricos de la NTC 124, se procede a calcular las proporciones de los agregados a través del método gráfico, apegado a las condiciones en las que se encuentra el agregado a utilizar, y siguiendo en lo posible, las recomendaciones granulométricas planteadas en el comité 211 de la ACI.

Como se puede observar, la granulometría se aleja en gran medida de las recomendaciones dadas por la ACI gracias al agregado fino, el cual no cumple con casi ninguna de las mismas, por lo cual se aprecia una mala distribución del tamaño de partículas, siendo las partículas de 1/2", 3/8" y N°16, N°30, N°50 y N°100, las que más se alejan de las recomendaciones al no retener casi nada de material, cuando en la ACI se estipula unos valores mayores de retención para estos tamices; causando que la gráfica contenga una serie de líneas con demasiada pendiente negativa y al mismo tiempo demasiado juntas, como se puede observar. Debido a esta anomalía en el agregado fino, se tuvo que redefinir algunos límites recomendados por la ACI, para que en la gráfica existiera un máximo izquierdo y un mínimo derecho sobre el cual pasar dentro de todos los intervalos; por ejemplo, el tamiz 3/8, pasó de tener unos límites de gradación del 68, al 79%
