INVENTARIO GENERAL DE INFRAESTRUCTURA VIAL PARA EL TRAMO EL  
DIAMANTE-CHINACOTA, DEPARTAMENTO NORTE DE SANTANDER

UNIVERSIDAD FRANCISCO DE PAULA SANTANDER  
FACULTAD DE INGENIERÍAS  
PLAN DE ESTUDIOS DE CONSTRUCCIONES CIVILES  
CÚCUTA  
2022

Proyecto presentado como requisito para optar al título de Tecnólogo en Construcciones Civiles.

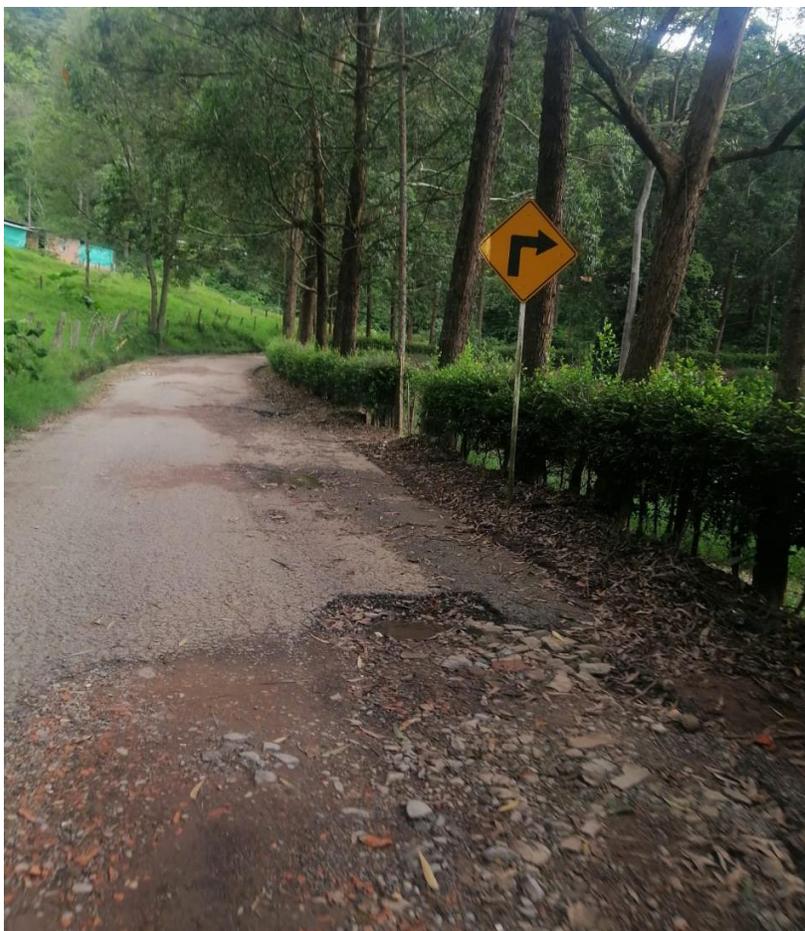
Una vez realizado la inspección visual a lo largo del tramo en estudio, se pudo determinar que cuenta con una estructura de pavimento flexible en la mayoría del corredor y una capa de afirmado en pequeñas zonas donde carece de pavimento flexible tal como lo muestra la Figura 3.

**Figura 3.** Vista superficial tramo el Diamante – Chinácota.

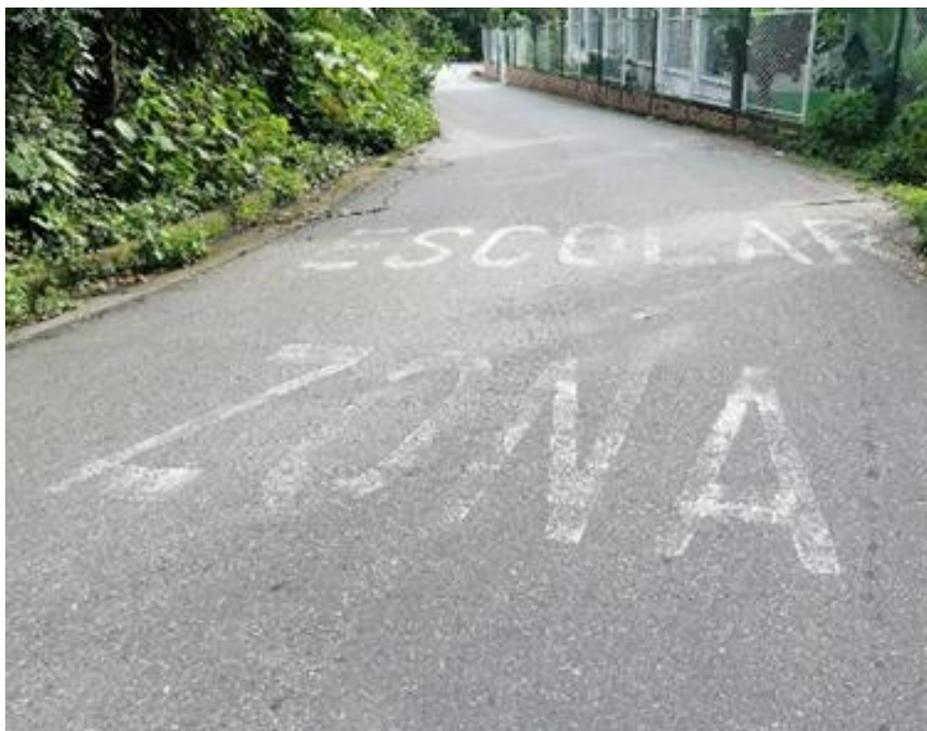
**Figura 13.** Señales Horizontal en mal estado.

Del análisis general se pudo establecer que de las 15 zonas demarcadas que existen en el corredor vial, el 100 % no cumple con la normatividad, debido principalmente al desgaste o falta de mantenimiento que presenta cada señal, tal como se evidencia en el registro fotográfico del Anexo 4.

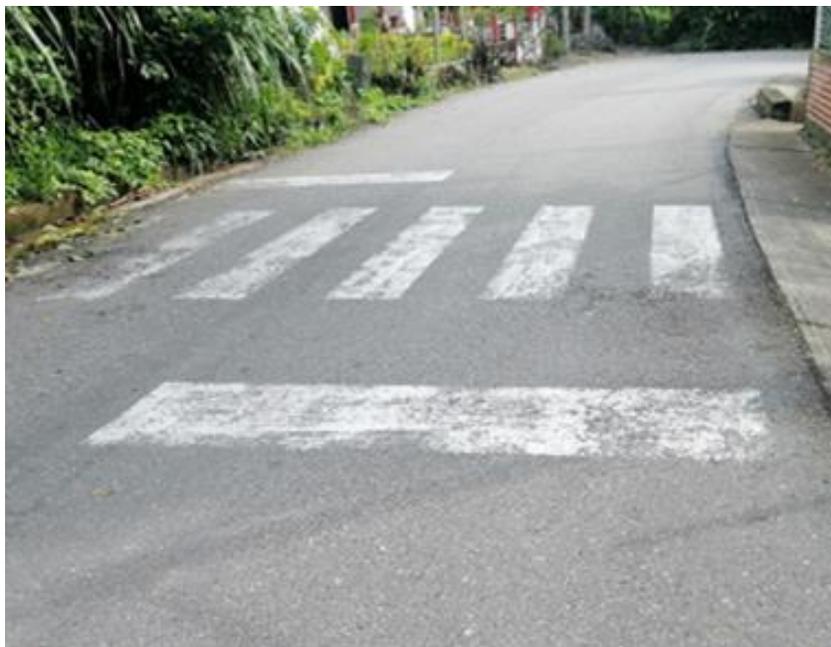
**Figura 14.** Señales horizontal en regular estado.

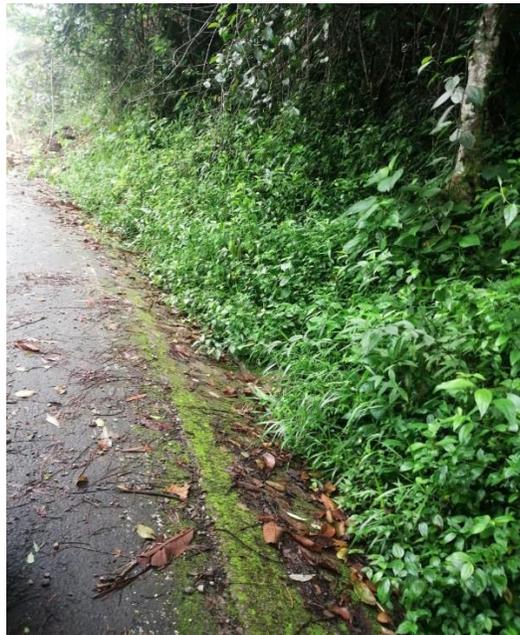
**Cunetas.** De igual forma al trabajo realizado con las alcantarillas, se procedió a realizar una inspección visual de las cunetas existentes a lo largo del tramo vial, obteniendo que existen en la totalidad de su longitud distribuyendo el 80 % de ellas en concreto y el 20% restante, en terreno natural. Así mismo, se observa un alto nivel de colmatación a lo largo de las mismas.

**Figura 18.** Vista general de cunetas existentes en el corredor vial.

Se recomienda un mantenimiento periódico a las estructuras de drenaje existentes, tales como cunetas y alcantarillas, con el fin de evitar que se presenten fallas en la estructura por el alto nivel de colmatación observado en las mismas.

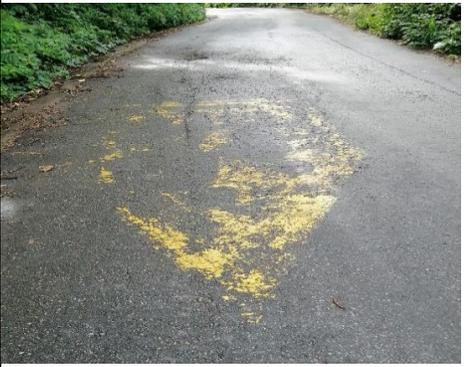
ITEM	1
	PR	1+200
	Carril	Derecho
	Coordenada	837623.57 N
		761813.04 E
	Tipo/nombre	Pictogramas de paso escolar
	Estado	Malo
	Observacion	No cumple con norma

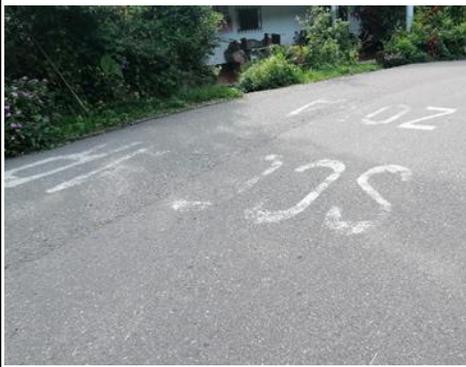
ITEM	2
	PR	1+300
	Carril	Central
	Coordenada	837561.80 N
		761846.61 E
	Tipo/nombre	Paso Escolar / Zona Escolar
	Estado	Malo
	Observacion	No cumple con norma

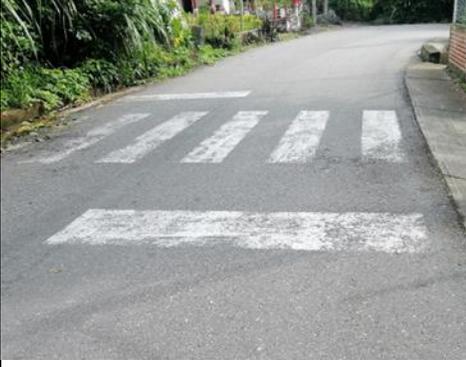
ITEM	3
	PR	1+350
	Carril	Central
	Coordenada	837570.43 N
		761887.86 E
	Tipo/nombre	Cruce Escolar
	Estado	Regular
	Observacion	Requiere mantenimiento

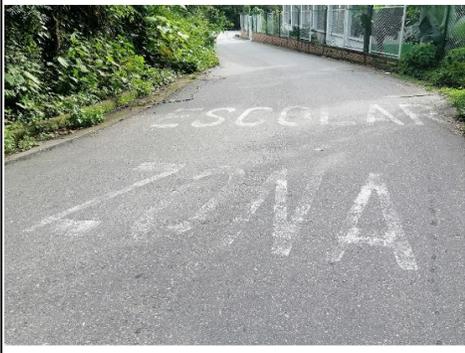
ITEM	4
	PR	1+380
	Carril	Central
	Coordenada	837587.21 N
		761921.11 E
	Tipo/nombre	Paso Escolar / Zona Escolar
	Estado	Regular
Observacion	Requiere mantenimiento

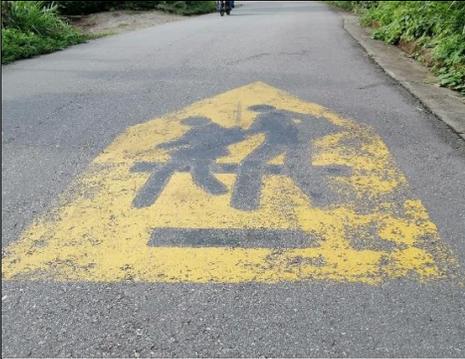
ITEM	5
	PR	1+420
	Carril	Izquierda
	Coordenada	837522.17 N
		761944.77 E
	Tipo/nombre	Pictogramas de paso escolar
Estado	Regular	
Observacion	Requiere mantenimiento

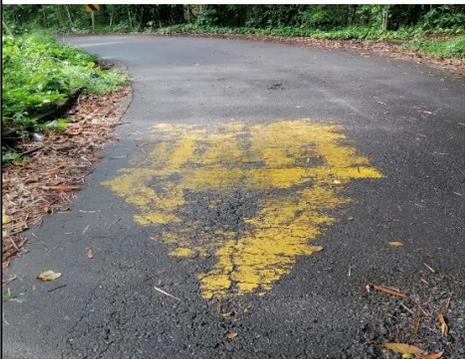
ITEM	6
	PR	1+480
	Carril	Derecho
	Coordenada	837456.44 N
		762065.80 E
	Tipo/nombre	Pictogramas de paso escolar
Estado	Malo	
Observacion	No cumple con norma

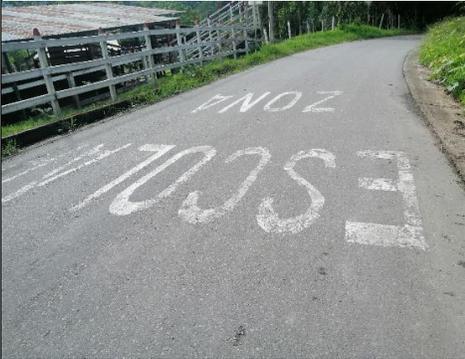
ITEM	7
	PR	1+650
	Carril	Central
	Coordenada	837421.42 N
		762074.93 E
	Tipo/nombre	Paso Escolar / Zona Escolar
Estado	Regular	
Observacion	Requiere mantenimiento

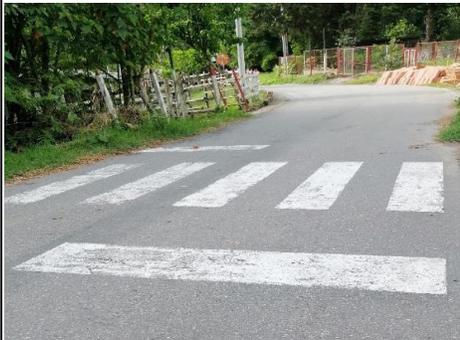
ITEM	8
	PR	1+750
	Carril	Central
	Coordenada	837373.18 N 762076.74 E
	Tipo/nombre	Cruce Escolar
	Estado	Regular
	Observacion	Requiere mantenimiento

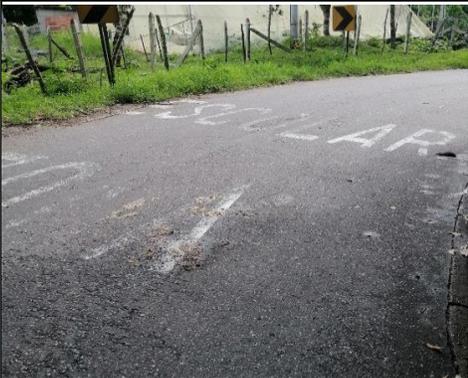
ITEM	9
	PR	1+800
	Carril	Central
	Coordenada	837344.20 N 762098.87 E
	Tipo/nombre	Paso Escolar / Zona Escolar
	Estado	Malo
	Observacion	No cumple con norma

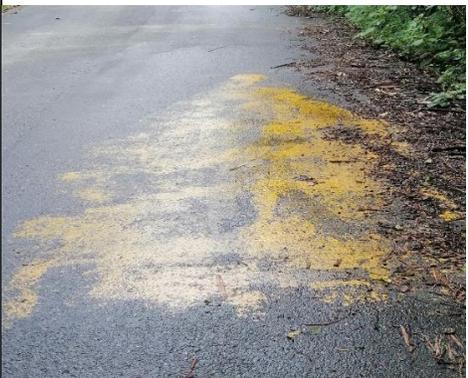
ITEM	10
	PR	1+850
	Carril	Izquierda
	Coordenada	837397.93 N 762130.59 E
	Tipo/nombre	Pictogramas de paso escolar
	Estado	Malo
	Observacion	No cumple con norma

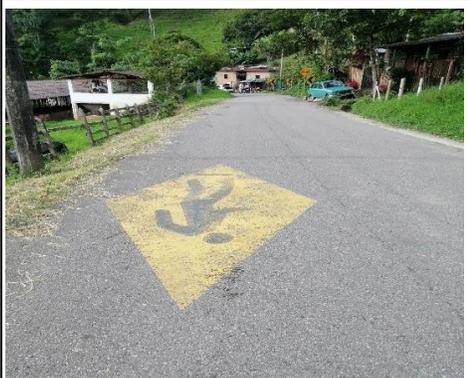
ITEM	11
	PR	2+780
	Carril	Derecho
	Coordenada	837060.41 N 762382.40 E
	Tipo/nombre	Pictogramas de paso escolar
	Estado	Regular
	Observacion	Requiere mantenimiento

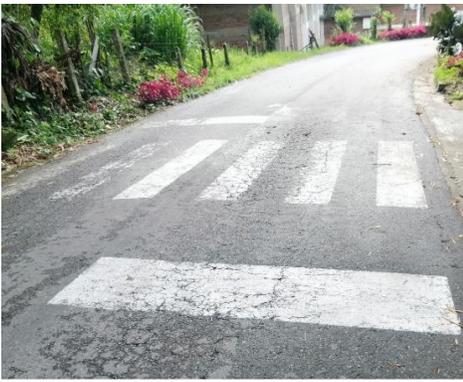
ITEM	12
	PR	2+850
	Carril	Central
	Coordenada	836962.18 N
		762386.69 E
	Tipo/nombre	Cruce Escolar
	Estado	Regular
Observacion	Requiere mantenimiento

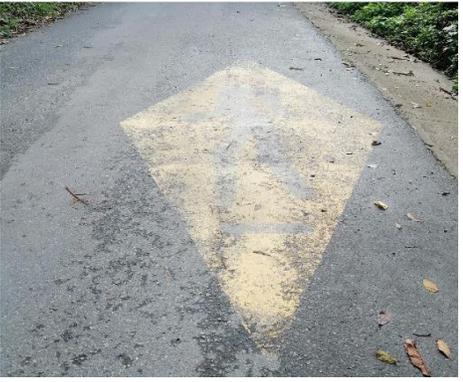
ITEM	13
	PR	2+950
	Carril	Izquierda
	Coordenada	836924.47 N
		762453.69 E
	Tipo/nombre	Pictogramas de paso escolar
	Estado	Malo
Observacion	No cumple con norma

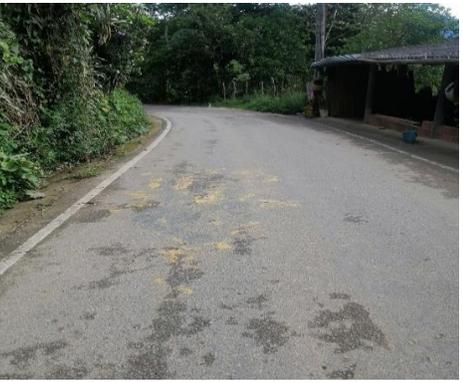
ITEM	14
	PR	6+600
	Carril	Derecho
	Coordenada	838754.03 N
		763104.90 E
	Tipo/nombre	Pictogramas de paso escolar
	Estado	Malo
Observacion	No cumple con norma

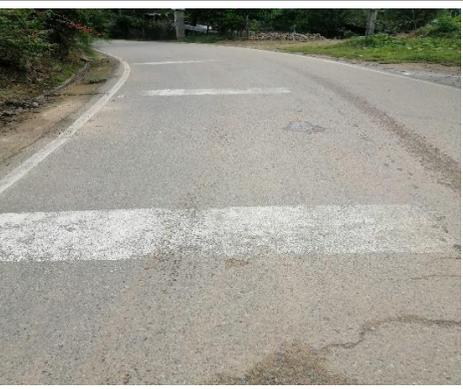
ITEM	15
	PR	6+650
	Carril	Derecho
	Coordenada	838800.28 N
		763145.27 E
	Tipo/nombre	señal de aproximacion
	Estado	Malo
Observacion	No cumple con norma
