TÍTULO DEL TRABAJO (TESIS): DIAGNOSTICO SUPERFICIAL DE INFRAESTRUCTURA SEGURA PARA EL TRAMO VIAL LA UNION- MEJUE, TOLEDO, NORTE DE SANTANDER.

DIAGNOSTICO SUPERFICIAL DE INFRAESTRUCTURA SEGURA PARA EL TRAMO
VIAL LA UNION- MEJUE, TOLEDO, NORTE DE SANTANDER

UNIVERSIDAD FRANCISCO DE PAULA SANTANDER
FACULTAD DE INGENIERÍAS
PLAN DE ESTUDIO DE TECNOLOGIA CONSTRUCCIONES CIVILES
CÚCUTA
2022

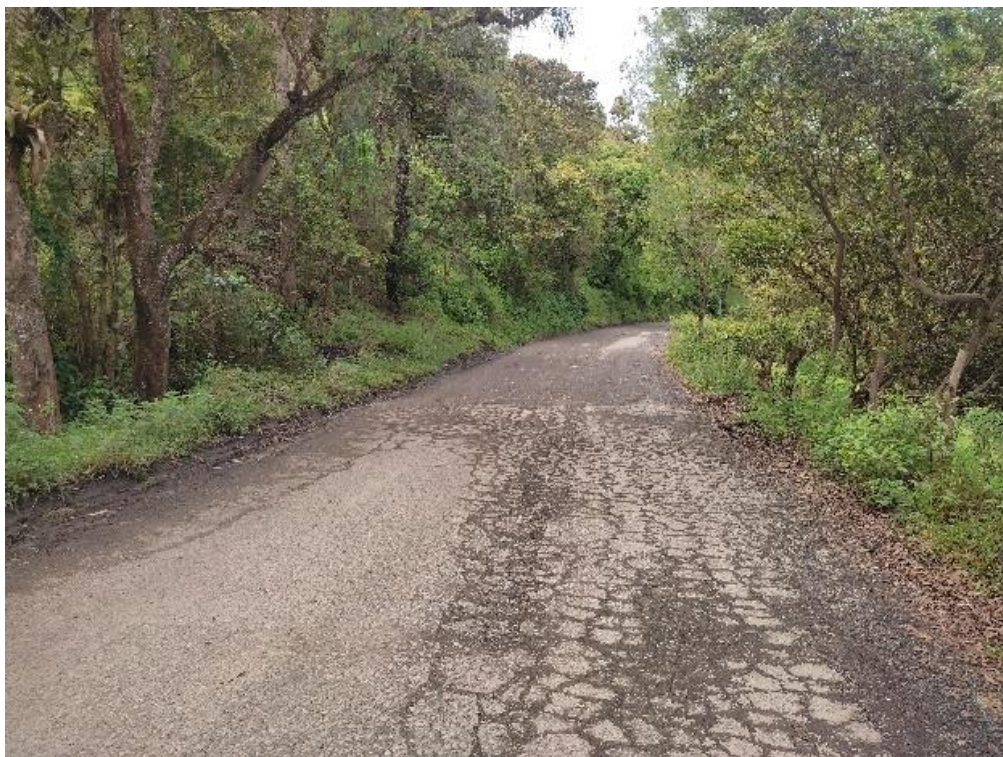
**Figura 2.** Vista general superficie de rodadura.

Con base en la anterior tabla, se pudo deducir que el 50,36% del tramo está compuesto por un pavimento flexible mientras el 49,64% restante presenta una superficie de rodadura en afirmado, el cual en algunas zonas descansa sobre una estructura de pavimento flexible en malas condiciones.

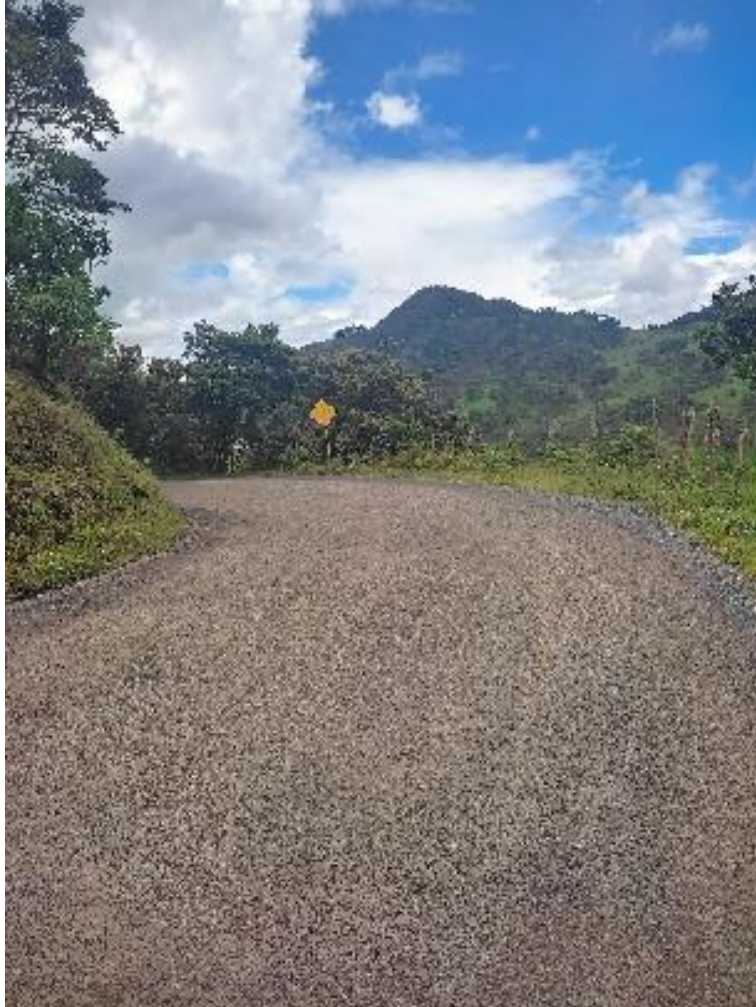
Figura 4. Vista general capa de rodadura en afirmado.

Del análisis anterior se puede deducir que el 53% de la superficie de afirmado se encuentra en buen estado, un 23% regular y un 25% en mal estado. La superficie de rodadura en pavimento flexible presenta un 41% de deterioro por lo que se considera en mal estado un 31% del tramo en condiciones regulares y un 28% en buen estado.

Como aspecto fundamental del análisis de la inspección visual realizada a la capa de rodadura al tramo del estudio y siguiendo los parámetros establecidos por el instituto nacional de vías (INVIAS) se puede diagnosticar el estado general de la superficie en mal estado ya que obtuvimos que el 33% del tramo se encuentra en mal estado superando el 20% permitido por INVIAS.

Realizar un seguimiento a las fallas presentes en la vía y tomar acciones de reparación.

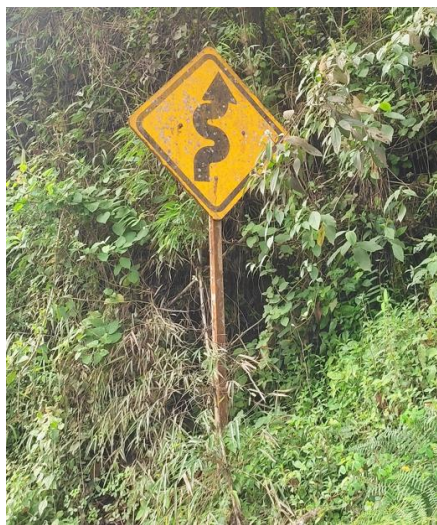
Figura 7. Vista general señal vertical.

Del análisis resultante de la información anterior se pudo obtener que solo el 6% de las señales verticales se encuentran en buen estado, mientras el 28% se pueden considerar en regular estado y el 66% en mal estado tal como lo muestra la tabla 3.

Todas las señales de tránsito verticales deben estar visibles, se recomienda realizar un mantenimiento de las señales que por causa del tiempo y factores externos como el clima se han deteriorado y se encuentran en mal estado.

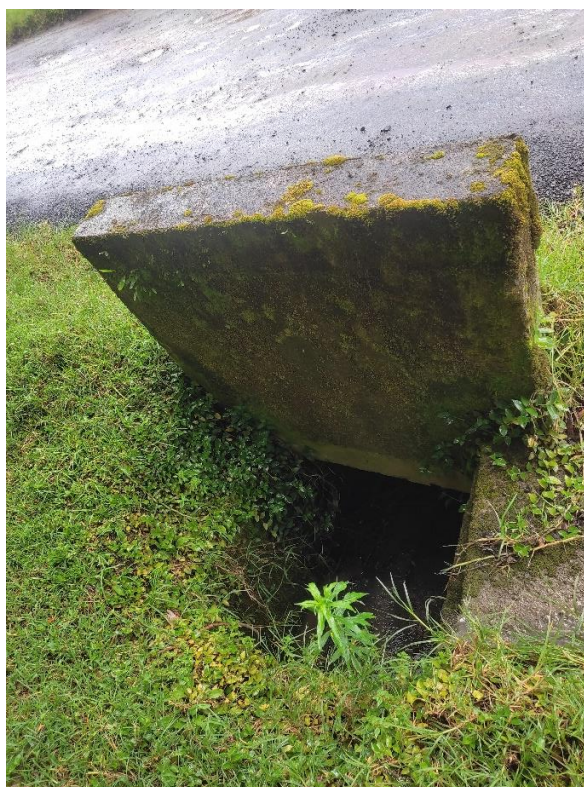
Figura 11. Modelo de alcantarilla tipo sobre el tramo.

4.4.1 Alcantarillas. En el tramo vial objeto del presente estudio se localizan 70 alcantarillas la mayoría de ellas tipo tanqueta las cuales presentan áreas similares que en promedio van de 1.40*1.20 de sección y profundidades variables entre 1.50 y 3 metros.

Procesada la información se obtiene como diagnóstico general de las alcantarillas que el 31% se encuentran en buen estado, un 41% se consideran en regular debido principalmente a la falta de mantenimiento lo que genera un alto grado de colmatación y un 27% restante en mal estado debido a afectaciones en los cabezotes y descoles de las alcantarillas.

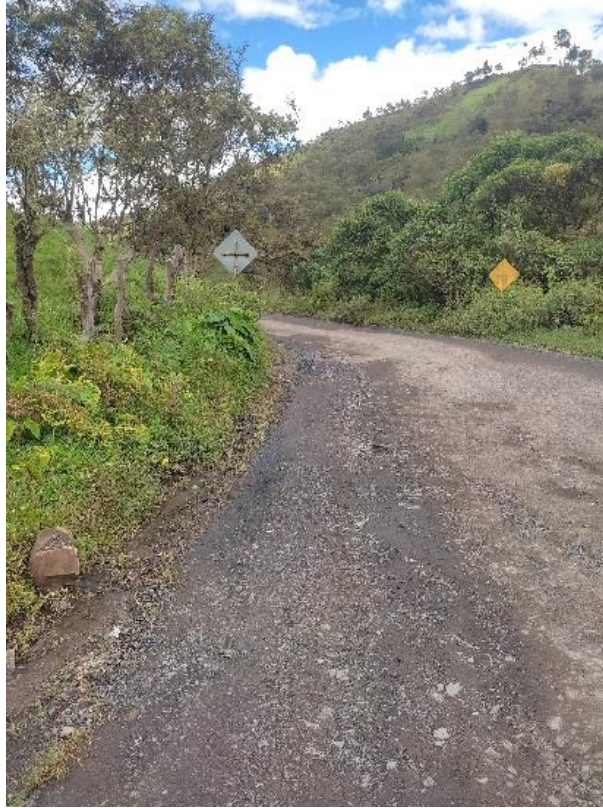
Figura 13. Superficie de rodadura sin cuneta.

4.4.2 Cunetas. En el caso de estructuras de drenaje longitudinales se pudo observar que solo 7.280 metros del tramo presentan cunetas lo que representa que el 40% del mismo no evidencian la presencia de una estructura que permita manejar el agua.

Por otro lado, es relevante destacar que en el tramo donde existe presencia de cunetas el 91,32% están trazadas sobre terreno natural y solo 630 metros lineales presentan una estructura en concreto.

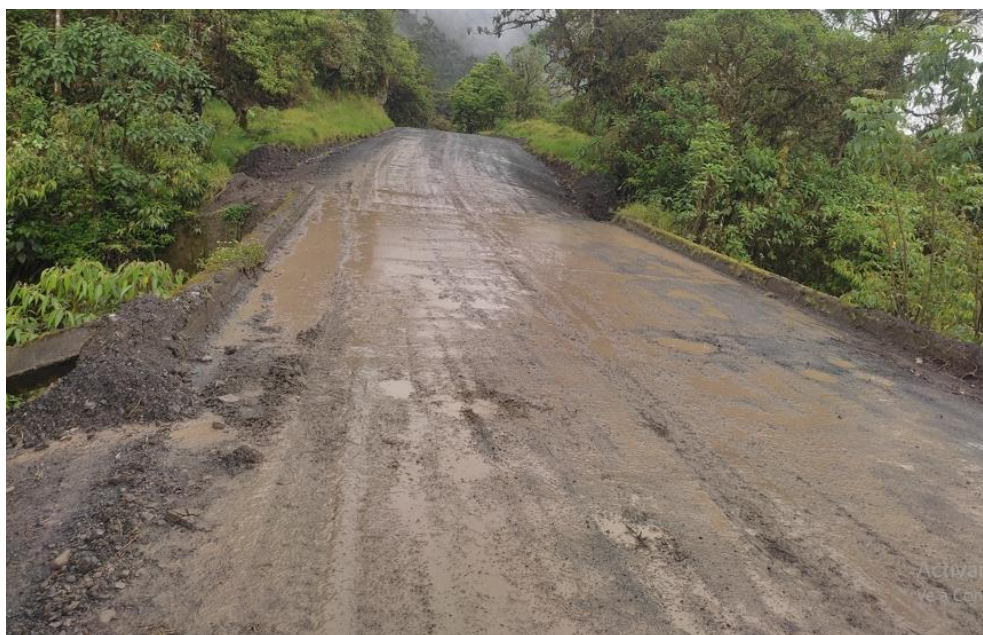
Figura 15. Vista panorámica Pontón.

Se observa el pontón existente en el tramo el cual se encuentra en buenas condiciones conformado por una estructura en concreto con una superficie de rodadura en afirmado.
