**ELABORACIÓN DE PLAN DE MEJORA DE LAS EMISIONES FUGITIVAS DE
MATERIAL PARTÍCULADO EN LA FABRICACIÓN DEL CEMENTO EN
PLANTA CEMEX LOS PATIOS.**

**UNIVERSIDAD FRANCISCO DE PAULA SANTANDER
FACULTAD DE CIENCIAS AGRARIAS Y DEL AMBIENTE
INGENIERÍA AMBIENTAL**

**Trabajo de grado presentado como requisito para optar por el título de Ingeniero Ambiental -
Modalidad Pasantía**

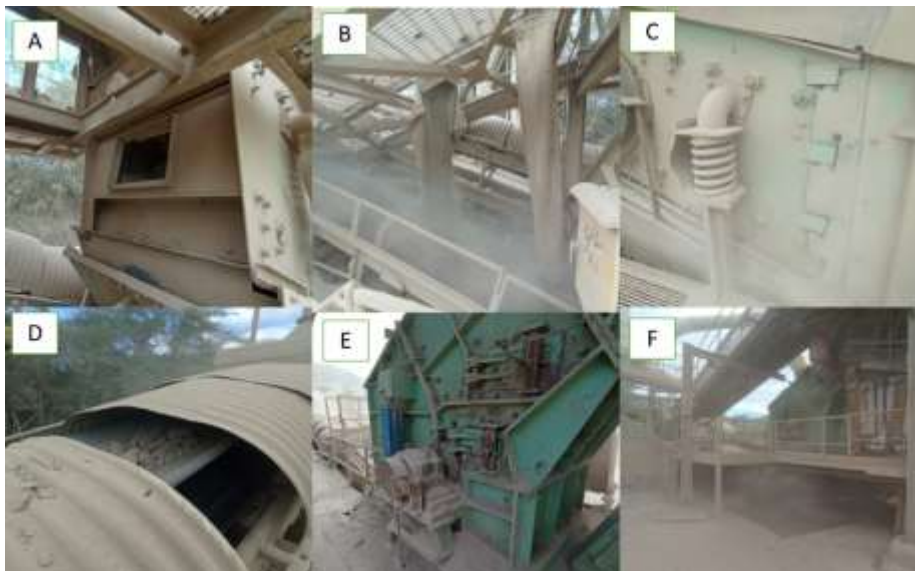
Figura 21. Collage emisiones trituración

- A. Rejilla de inspección abierta, sin guarda.
- B. Magas de la tolva de descarga rotas, deben estar cerradas.
- C. Banda 110, sin guarda protectora.
- D. Se evidencian fisuras en el cuerpo de la criba
- E. Resbaladera del rotor de la trituradora presenta fuga.
- F. Se observa emisión, y pilas de material por el área.

Nota: A. Rejilla de inspección, B. Manga de descarga, C. Criba, D. banda 110, E. Trituradora, F. Pilas de material.

Se propone realizar las adecuaciones necesarias para el cambio de las placas fisuradas con soldadura, como medida de corrección a las emisiones visualizadas en las grietas del cuerpo del rotor de las barras.

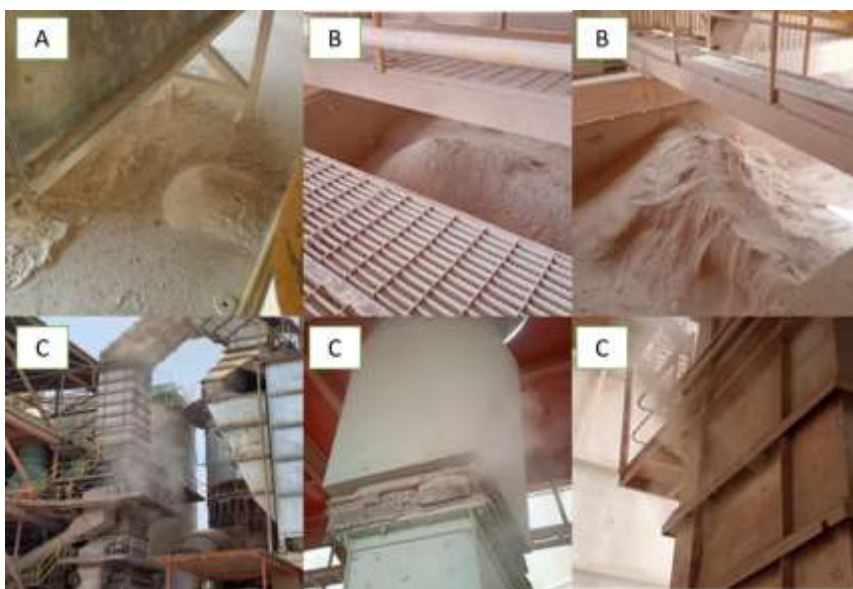
Figura 22. Emisiones Crudo

Sin embargo, se evidencia que los ductos de gases tienen entradas de aires falsos, como también fugas, por donde el material se dispersa hacia perímetro, esto se evidencia en las siguientes imágenes. (Ver figura 22).

- B. Ataque constante en el Redler del precipitador, generando pilas de harina en el suelo
- C. Diferentes fisuras en ductos transportadores de gases hacia el precipitador.

Nota: A. Pila de material en el aerodeslizador, B. Pila de material en el Redler, C. Emisiones fugitivas en ductos de gases crudo.

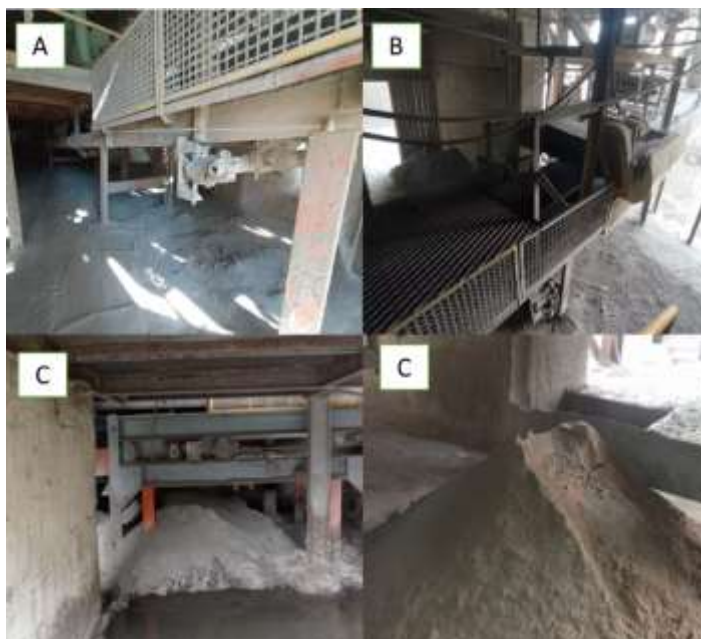
Figura 23. Emisiones aditivos

- A. La banda 034 no cuentan con guardas que recubren el material
- B. Hay rodillos estáticos, generando desbalance en el flujo de transporte.
- C. Se encuentra pilas de material de bajo de las bandas

Nota: A. Banda 034, B. Banda 034 parte superior sin guarda, C. Pilas de aditivos en dosificadores

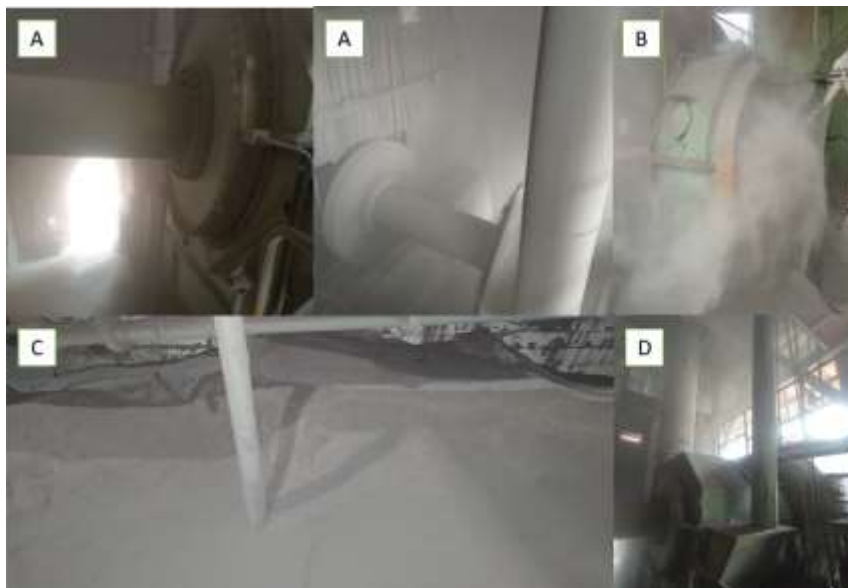
Figura 24.Emisiones cemento

- A. Emisión fugitiva del rotor del molino
- B. Emisiones fugitivas por en la descarga del molino
- C. Desalineamiento de la banda 0534, perteneciente en la alimentación
- D. Fallas en el filtro de molino

Nota: A. Rotor del molino de cemento, B. Descarga del molino, C. Banda 0534, D ventilador filtro de molino de cemento.

Se propone mejorar el flujo del tiro del ventilador para partículas finas, evitando la fuga de material en la entrada de la alimentación del molino de cemento.

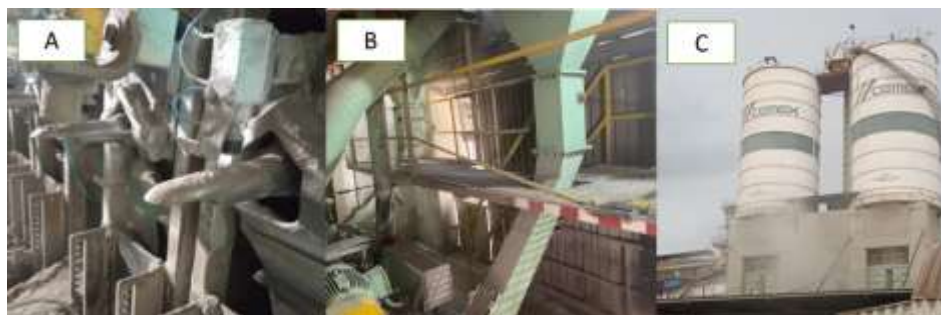
Figura 25. Emisiones Empaque

- A. En los arranques de la empacadora hay emisión fugitiva en el área de trabajo
- B. Los sensores de llenado de las tolvas fallan, hacen que se vierta el material al suelo, varias veces a la semana
- C. Desde la periferia se observa emisiones fugitivas de material.

Nota: A. Boquillas empacadora 014, B. Tolva de descarga, C. Silos de cemento.

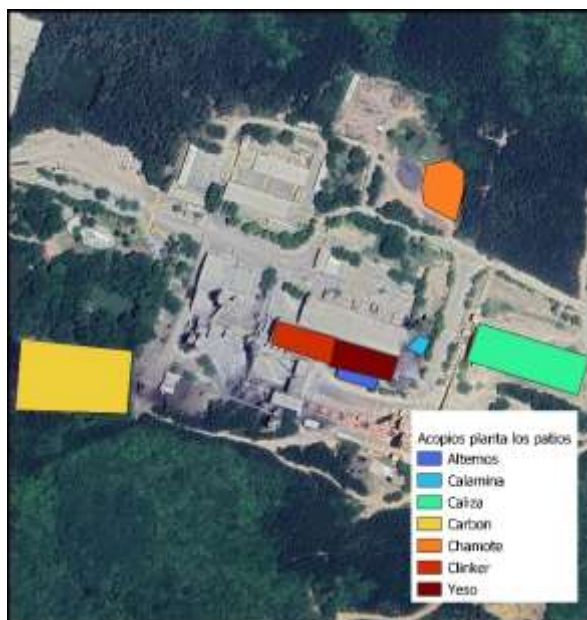
Figura 26. Acopios planta Los Patios.

acopios (Ver tabla 3), en consecuente, se evidenciaron oportunidades de mejora para los almacenamientos. (Ver figura 26, Acopios planta Los Patios).

Acopio	Hallazgos
Acopio de Chamote	El acopio no cuenta con demarcación El acopio no cuenta con barreras para la erosión No posee ningún sistema de control atmosférico El acopio no posee ningún tipo de control de dispersión de material.
Acopio de Calamina	El acopio no cuenta con demarcación El acopio no cuenta con barreras para la erosión No posee ningún sistema de control atmosférico El acopio no posee ningún tipo de control de dispersión de material.
Acopio de Yeso	Se evidencia dispersión de material por el área del acopio

Se propone instalar un sistema de control de emisiones para el patio de caliza triturada, que capture las partículas en suspensión, evitando la fuga hacia el perímetro del acopio.
