TÍTULO DEL TRABAJO (TESIS): IDENTIFICACIÓN DE CAUSAS QUE INCIDEN EN LA EJECUCIÓN DE PROYECTOS A CARGO DE LA CONSTRUCTORA BONILLA ACEVEDO CONSTRUCCIONES

**Identificación de Causas que Inciden en la Ejecución de Proyectos a Cargo de la
Constructora Bonilla Acevedo Construcciones**

Michel Dayana Medina Parada

Universidad Francisco de Paula Santander

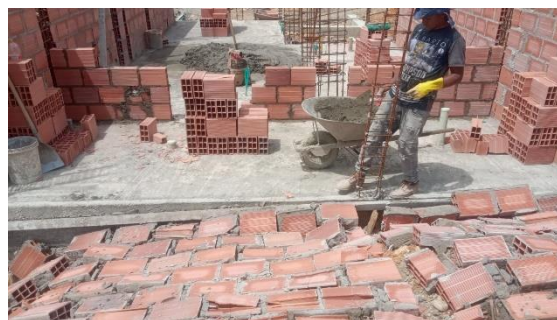
*Nota.* Colocación de bloque por hiladas en casa de segundo piso. Fuente propia.**Figura 40***Mampostería en bloque casa 6 MZ E*

*Nota.* Durante la ejecución se presentaron varios inconvenientes consecuentes de la caída

| | del muro como se puede evidenciar en la imagen. Fuente propia. |

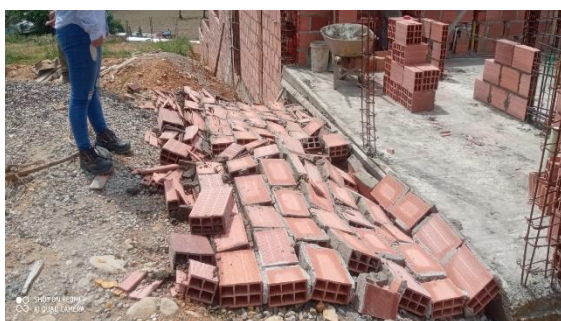
Figura 43

Evidencia caída de muro casa 6 Mz E

Un ejemplo de lo anterior fue cuando debido a la falta de supervisión y control se ocasiona la caída de un muro o cuando se presentaron fallas en las medidas al verificar el cumplimiento de las estancias con los planos

| | Establecer un sistema de supervisión diaria para que no surjan problemas o fallas derivadas a la falta de supervisión, realizar evaluaciones periódicas a los procesos y ajustar las estrategias según los resultados de las evaluaciones. | Residente de obra e ingenieros involucrados |
