### RESUMEN TRABAJO DE GRADO

PLAN DE ESTUDIOS: Ingeniería Civil

ESTUDIOS TÉCNICOS PARA LA FORMULACIÓN DEL DISEÑO DE LA ESTRUCTURA DE PAVIMENTO, EN FLEXIBLE Y RÍGIDO POR EL MÉTODO DE LA AASHTO E INVIAS, PARA LAS VÍAS DE LA CALLE 4ª DESDE LA AV. 17ª HASTA LA AV. 20, AV. 17ª ENTRE CALLES 3 Y 4ª, AV. 18 ENTRE CALLES 3 Y 4ª, AV. 18ª ENTRE CALLES 3 Y 4ª, AV. 19 ENTRE CALLES 3 Y 4ª, CALLE 3 ENTRE AVENIDAS 20 Y 21, AV. 19ª ENTRE CALLES 3 Y 4ª, Y LA AV. 20 ENTRE CALLES 3 Y 4ª, EN EL BARRIO CÚCUTA 75 DE LA CIUDAD DE SAN JOSÉ DE CÚCUTA, DEPARTAMENTO NORTE DE SANTANDER

2020

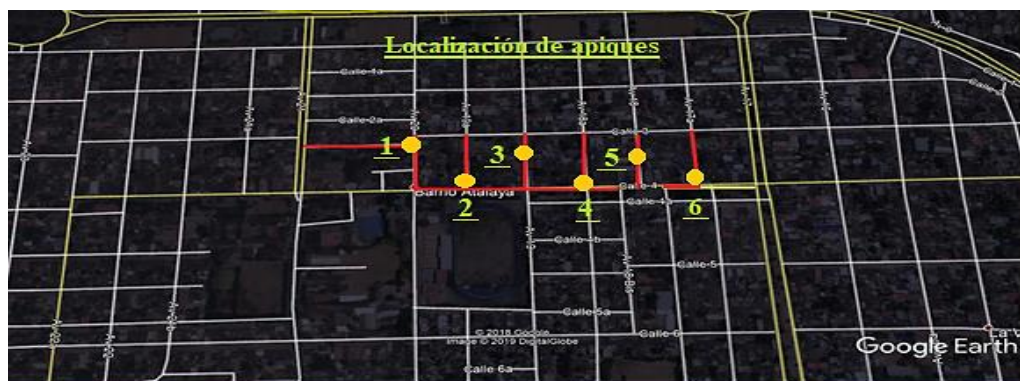
Ilustración 7 Localización de apiques efectuados

Posteriormente, en la Figura 7, se ilustra la distribución de los apiques realizados a lo largo de los tramos de vía en estudio.

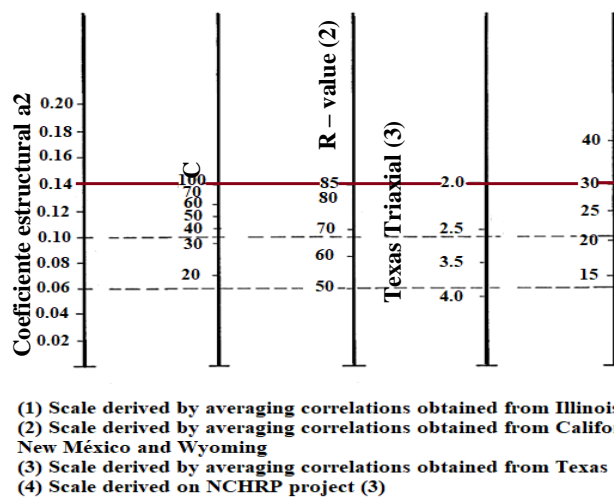
- *Módulo resiliente de la capa base granular ( $MR_{capa\ base\ granular}$ )*. El módulo resiliente de la capa base granular se halla mediante la gráfica 2, adaptada del AASHTO 93, y que está en función del coeficiente estructural de la capa base granular.

Gráfica 2 Coeficiente estructural ( $a_2$ ), ábaco para  $Mr$  de la base.

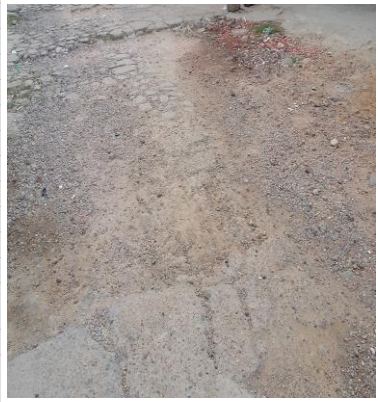
De los tramos de vía en estudio, la Avenida 17a entre calles 4 y 3 presenta capa de rodadura en concreto hidráulico. Dicho tramo tiene una longitud de 84,78 ml, y un ancho promedio de calzada de 6,11 m. A continuación, se muestran las tablas con los resultados de la exploración de la condición por unidad de muestreo del tramo de vía con capa de rodadura asfáltica deteriorada.

Exploración de la condición por unidad de muestreo								
Fecha: 12 de Octubre 2019			Abscisa inicial:		0+137.07		Esquema:

Zona: Avenida 17a entre calles 4 y 3			Abscisa final:		0+147.11			
Inspeccionado por: Laura Cáceres y Jorge Gálvis			Unidad de muestreo:		1			
			Área tramo "sección 1" (m2):		518			
No.	Daño	No.	Daño					
1	Grietas en bloque o múltiples (m2)	11	Parqueo (m2)					
2	Descaramientos (m2)	12	Pulimento de agregados (m2)					
3	Desportillamiento (m)	13	Cabezas duras (m2)					
4	Abultamientos y hundimientos (Und)	14	Separación de juntas (m)					
5	Ondulaciones (m2)	15	Deficiencias de sellado (m)					
6	Levantamiento localizado (m)	16	Fisuramiento por retracción (tipo malla) (m2)					
7	Grieta de esquina (m)	17	Grietas en pozos y sumideros (m2)					
8	Grietas en los extremos de los pasadores (m)	18	Fisuras ligeras de aparición temprana (m2)					
9	Escalonamiento de juntas (Und)	19	Desintegración (m2)

10	Grietas longitudinales y transversales (m)	20	Fisuración por durabilidad (m2)					
	Daño	Severidad	Fórmula para el cálculo de cantidad parcial	Cantidades parciales	Unidad de medida	Total	Densidad (%)	Valor deducido
	Grietas en bloque o múltiples	H	3,5*3,5	12,25	m2	12,25	2,36	31
	Pulimento de agregados	H	4,5*4,022	18,10	m2	18,10	3,49	27
						Total valor deducido:		58

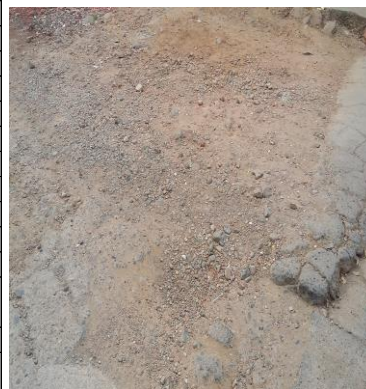
Ilustración 17 . Resultados exploración de la condición unidad de muestreo 2 tramo Av. 17ª entre calles 4 y 3

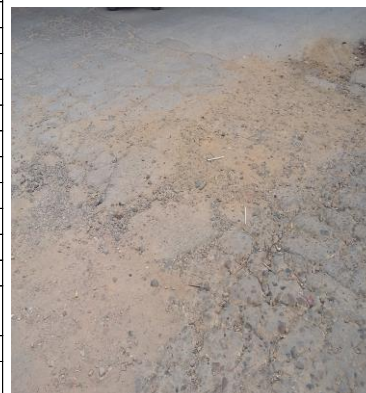
Ilustración 18 Resultados exploración de la condición unidad de muestreo 3 tramo Av. 17ª entre calles 4 y 3

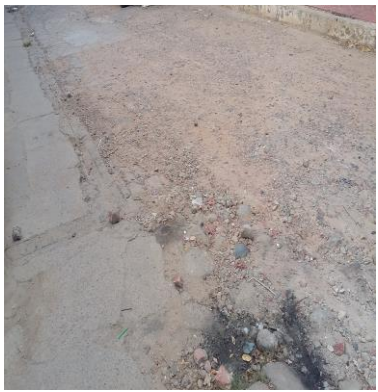
Ilustración 19 Resultados exploración de la condición unidad de muestreo 4 tramo Av. 17ª entre calles 4 y 3

Exploración de la condición por unidad de muestreo									
Fecha: 12 de Octubre 2019			Abscisa inicial:		0+190.19	Esquema:

Zona: Avenida 17a entre calles 4 y 3			Abscisa final:		0+199.31				
Inspeccionado por: Laura Cáceres y Jorge Gálvis			Unidad de muestreo:		4				
			Área tramo "sección 1" (m2):		518				
No.	Daño		No.	Daño					
1	Grietas en bloque o múltiples (m2)		11	Parqueo (m2)					
2	Descaramientos (m2)		12	Pulimento de agregados (m2)					
3	Desportillamiento (m)		13	Cabezas duras (m2)					
4	Abultamientos y hundimientos (Und)		14	Separación de juntas (m)					
5	Ondulaciones (m2)		15	Deficiencias de sellado (m)					
6	Levantamiento localizado (m)		16	Fisuramiento por retracción (tipo malla) (m2)					
7	Grieta de esquina (m)		17	Grietas en pozos y sumideros (m2)					
8	Grietas en los extremos de los pasadores (m)		18	Fisuras ligeras de aparición temprana (m2)					
9	Escalonamiento de juntas (Und)		19	Desintegración (m2)

10	Grietas longitudinales y transversales (m)		20	Fisuración por durabilidad (m2)					
Daño			Severidad	Fórmula para el calculo de cantidad parcial	Cantidades parciales	Unidad de medida	Total	Densidad (%)	Valor deducido
Grietas en bloque o múltiples			H	$(1,2*1,4)+(2,3*1,2)+(1,8*1,2)+(2*0,9)+(2*1)+(2,8*1,257)$	13,92	m2	13,92	2,69	44
Pulimento de agregados			H	4,3*8	34,40	m2	34,40	6,64	35
							Total valor deducido:		79

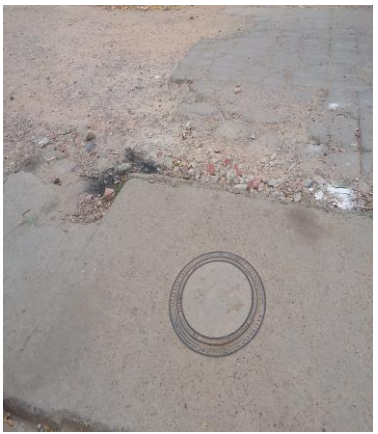
Exploración de la condición por unidad de muestreo									
Fecha: 12 de Octubre 2019			Abscisa inicial:		0+211.52	Esquema:

Zona: Avenida 17a entre calles 4 y 3			Abscisa final:		0+221.84				
Inspeccionado por: Laura Cáceres y Jorge Gálvis			Unidad de muestreo:		5				
			Área tramo "sección 1" (m2):		518				
No.	Daño		No.	Daño					
1	Grietas en bloque o múltiples (m2)		11	Parqueo (m2)					
2	Descaramientos (m2)		12	Pulimento de agregados (m2)					
3	Desportillamiento (m)		13	Cabezas duras (m2)					
4	Abultamientos y hundimientos (Und)		14	Separación de juntas (m)					
5	Ondulaciones (m2)		15	Deficiencias de sellado (m)					
6	Levantamiento localizado (m)		16	Fisuramiento por retracción (tipo malla) (m2)					
7	Grieta de esquina (m)		17	Grietas en pozos y sumideros (m2)					
8	Grietas en los extremos de los pasadores (m)		18	Fisuras ligeras de aparición temprana (m2)					
9	Escalonamiento de juntas (Und)		19	Desintegración (m2)

10	Grietas longitudinales y transversales (m)		20	Fisuración por durabilidad (m2)					
Daño			Severidad	Fórmula para el calculo de cantidad parcial	Cantidades parciales	Unidad de medida	Total	Densidad (%)	Valor deducido
Grietas en bloque o múltiples			H	4*4,55	18,20	m2	18,20	3,51	49
Pulimento de agregados			H	4*6	24,00	m2	24,00	4,63	29
							Total valor deducido:		78

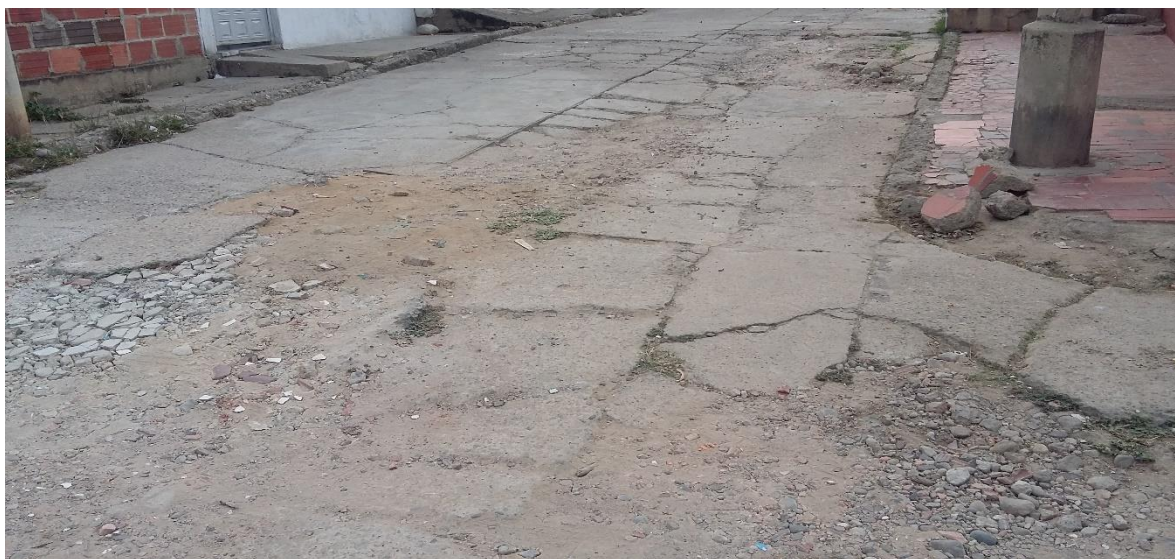
- Avenida 20 entre calles 3 y 4: en dicho tramo se presentaron los siguientes tipos de daños: Desintegración, y fragmentación múltiple o losa dividida, como se puede observar a continuación:

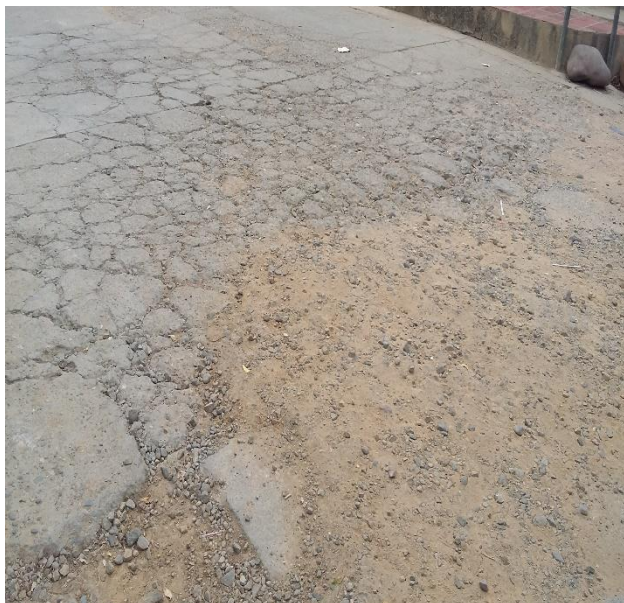
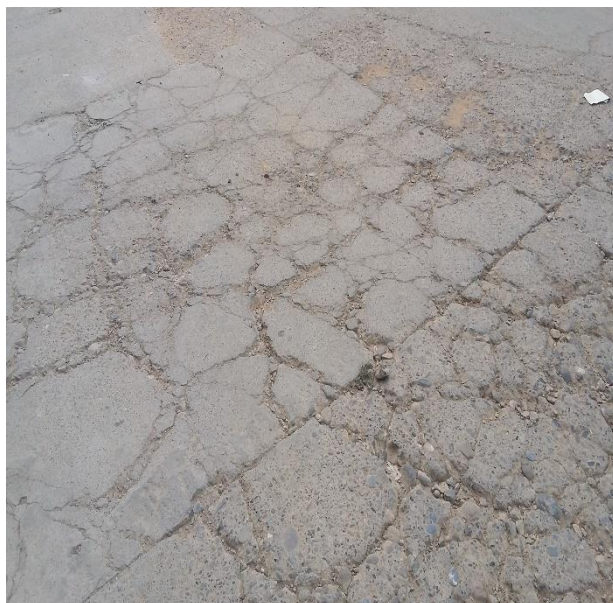
- Calle 4 entre Avenidas 20 y 19a: en dicho tramo se presentaron los siguientes tipos de daños: Desintegración, fragmentación múltiple o losa dividida, y grietas longitudinales como se puede observar a continuación:

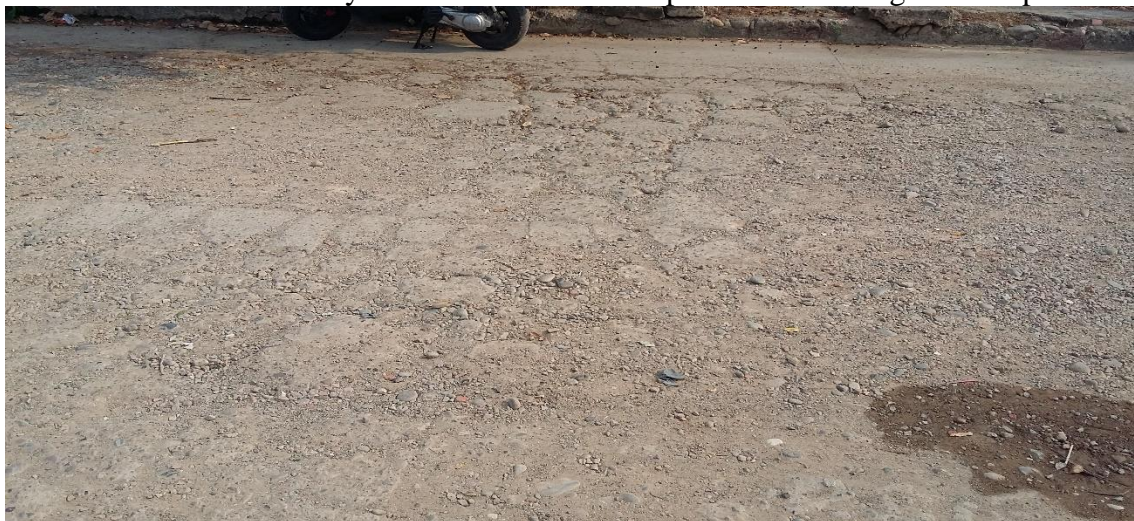
- Calle 4 entre Avenidas 19a y 18a: en dicho tramo se presentaron los siguientes tipos de daños: fragmentación múltiple o losa dividida, como se puede observar a continuación:
- Calle 4 entre Avenidas 18a y 17a: en dicho tramo se presentaron los siguientes tipos

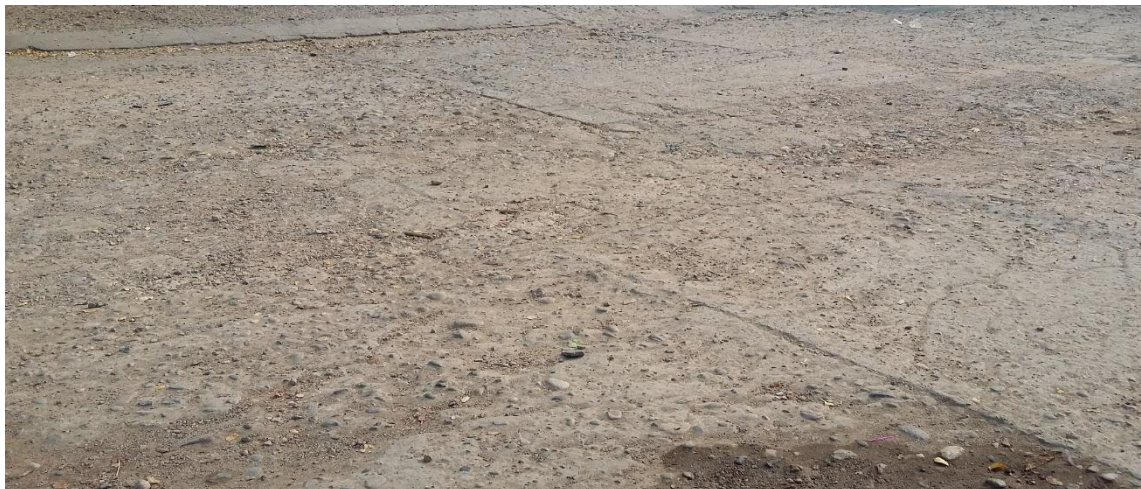
de daños: fragmentación múltiple o losa dividida, como se puede observar a continuación:

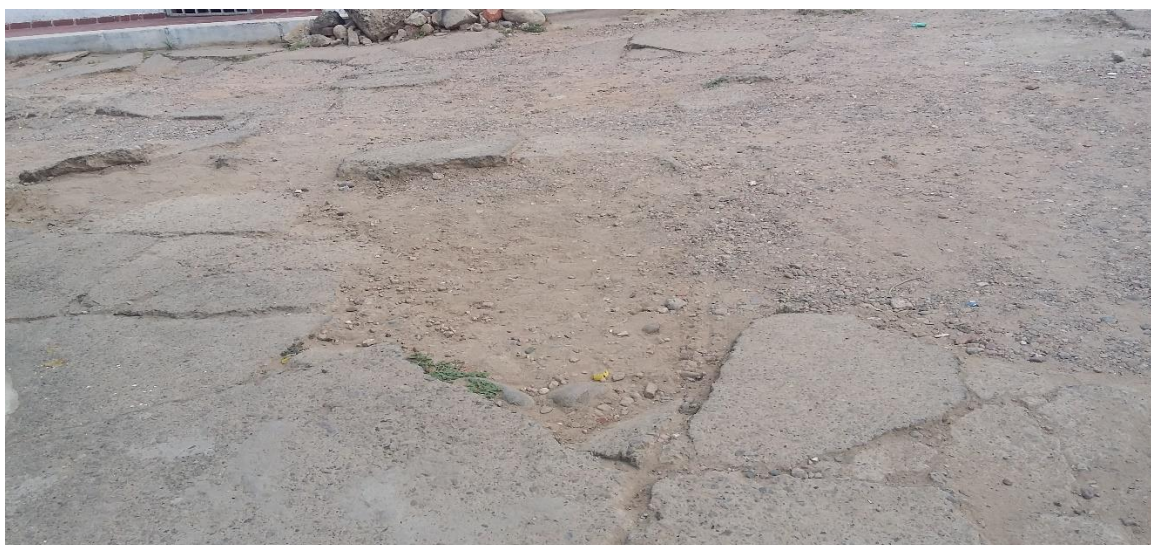
- Avenidas 19 entre calles 3 y 4: en dicho tramo se presentaron los siguientes tipos de daños: fragmentación múltiple o losa dividida tipo malla, punzonamiento y desintegración, como se puede observar a continuación:

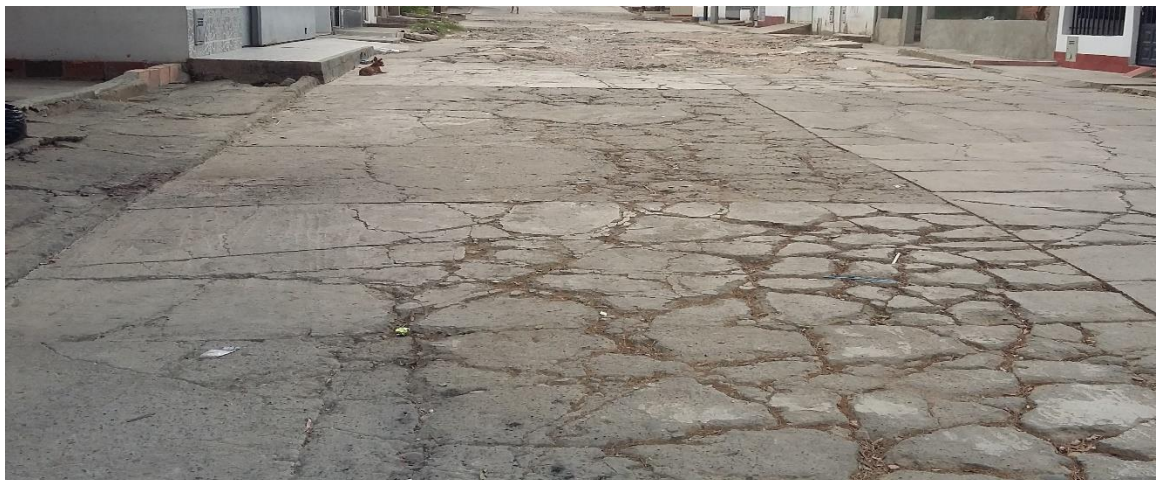
- Avenidas 19a entre calles 3 y 4: en dicho tramo se presentaron los siguientes tipos de daños: fragmentación múltiple tipo malla o losa dividida, como se puede observar a continuación:

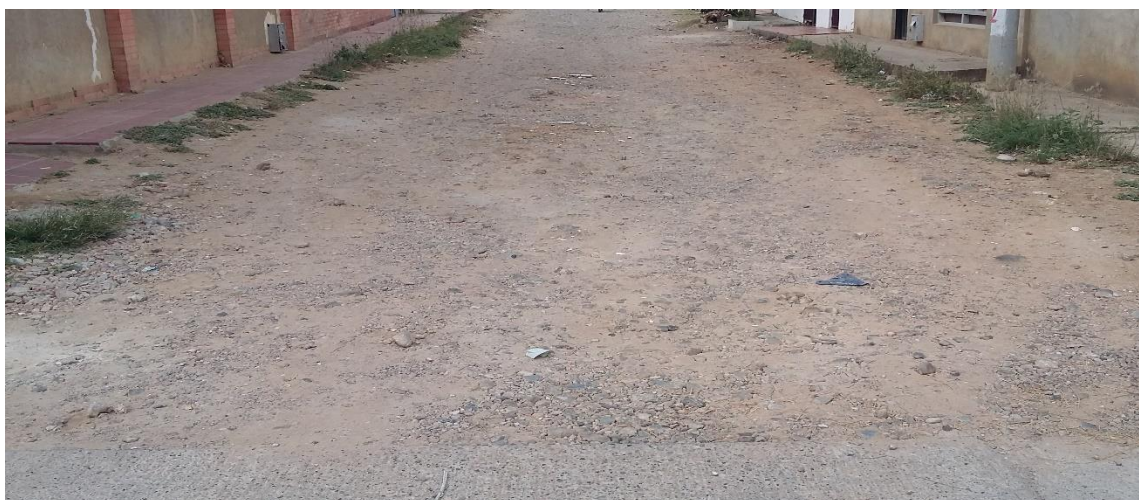
- Avenidas 18a entre calles 3 y 4: el tramo no presenta capa de rodadura, como se puede observar a continuación:

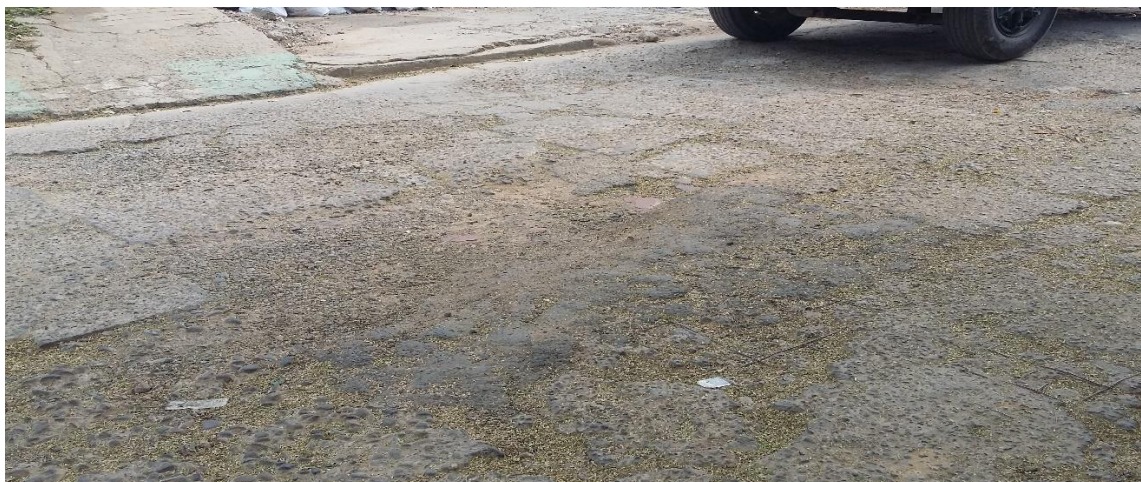
- Avenidas 18 entre calles 3 y 4: en dicho tramo se presentaron los siguientes tipos de daños: grieta de esquina, descaramiento de esquina, y desconchamiento, como se puede observar a continuación:

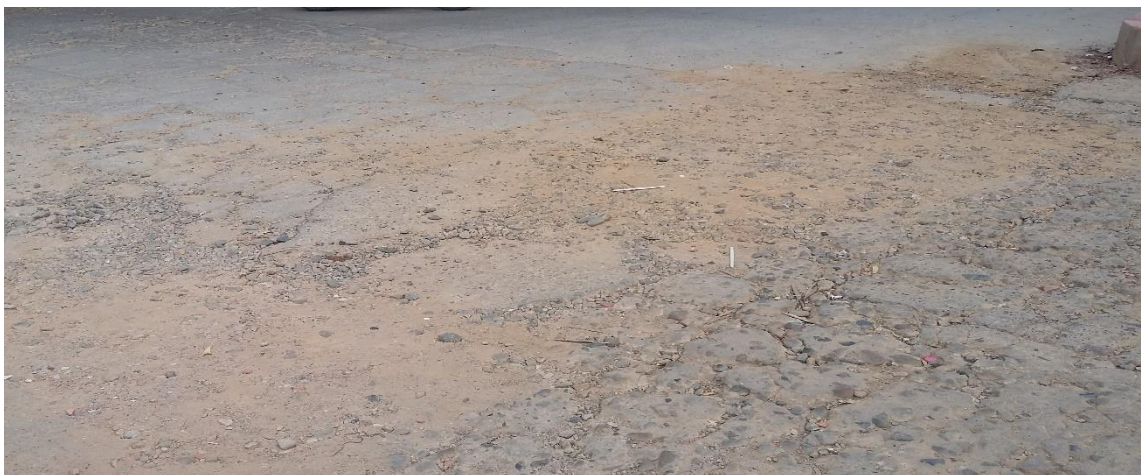
- Avenidas 17<sup>a</sup> entre calles 3 y 4: en dicho tramo se presentaron los siguientes tipos de daños: piel de cocodrilo, y desprendimiento de agregados, como se puede observar a continuación:

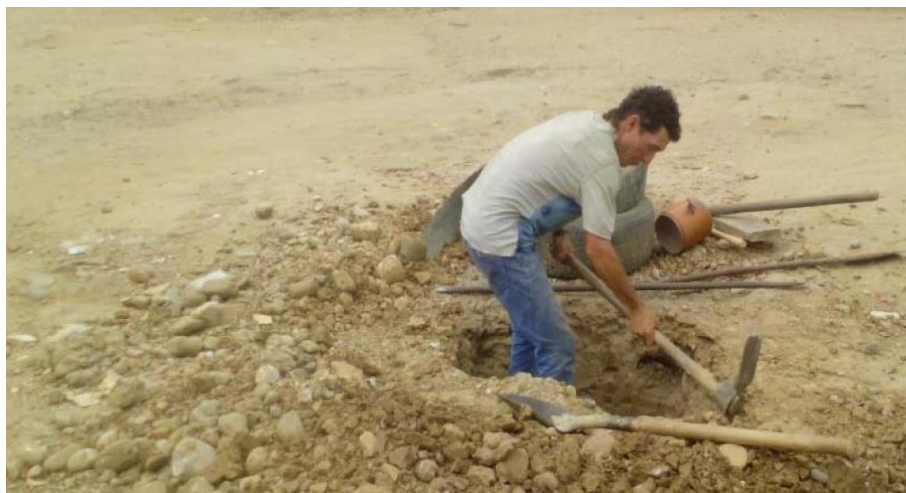
Ejecución apique número 1 de un metro de profundidad

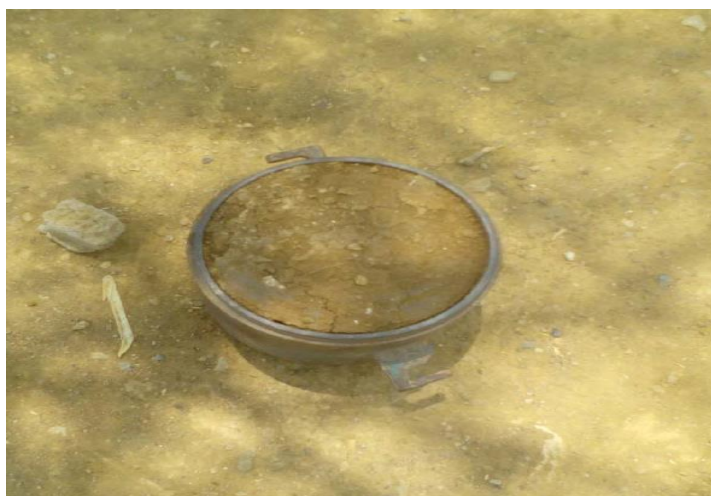
Extracción de la muestra de suelo inalterada

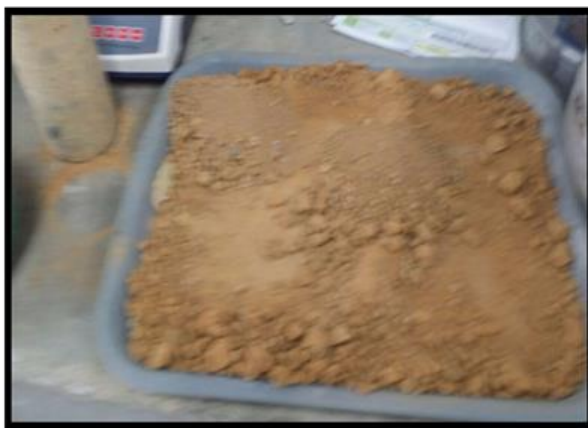
Registro fotográfico ensayo de granulometría por tamizado con lavado

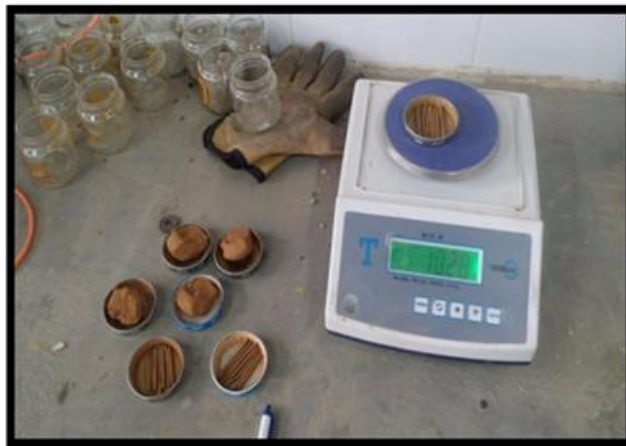
Registro fotográfico ensayo de límites de Atterberg

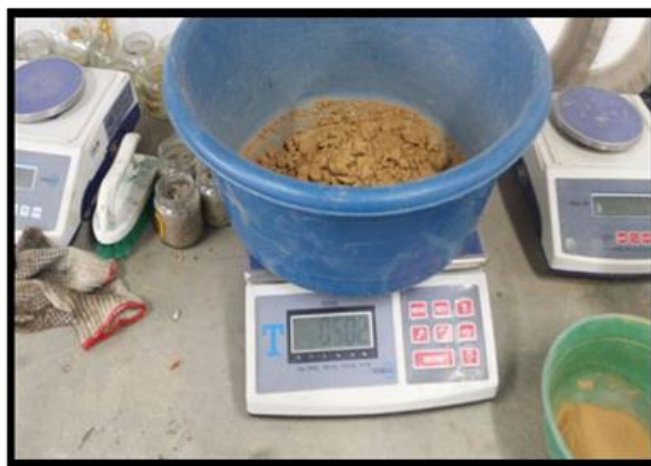
Registro fotográfico ensayo de granulometría por tamizado con lavado
