TÍTULO DEL TRABAJO (TESIS): ANÁLISIS DE PROCESOS CONSTRUCTIVOS EN COLUMNAS PARA DETERMINAR FALLAS Y DESPERDICIOS EN PROYECTOS DE CONSTRUCCIÓN

ANÁLISIS DE PROCESOS CONSTRUCTIVOS EN COLUMNAS PARA DETERMINAR  
FALLAS Y DESPERDICIOS EN PROYECTOS DE CONSTRUCCIÓN

UNIVERSIDAD FRANCISCO DE PAULA SANTANDER

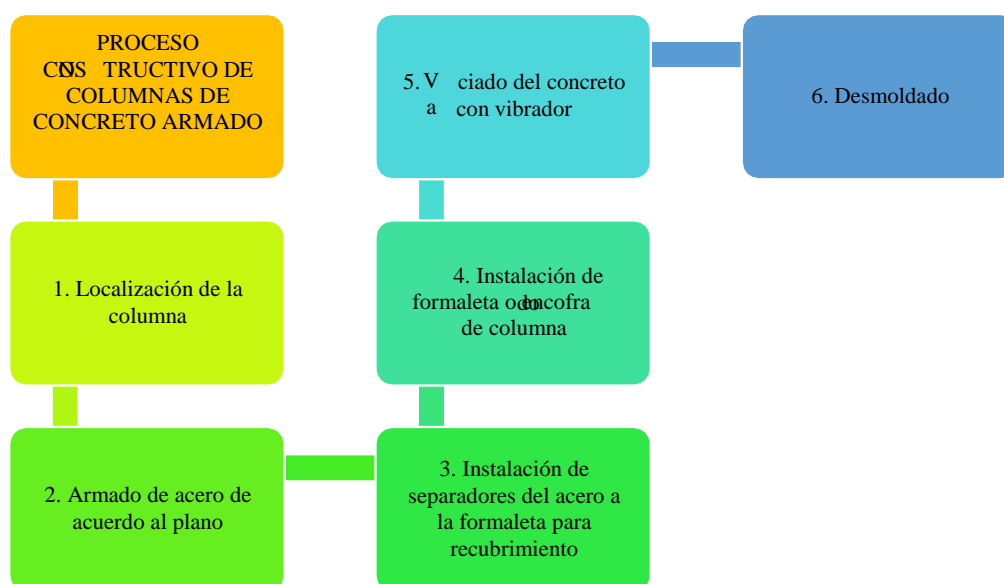
**Figura 10. Proceso constructivo realizado en campo**

A continuación, en la figura 10 se observa el proceso constructivo realizado en el proyecto, se tomaron la construcción de columnas del tercer piso de acuerdo con la ejecución del momento del proyecto y la investigación.

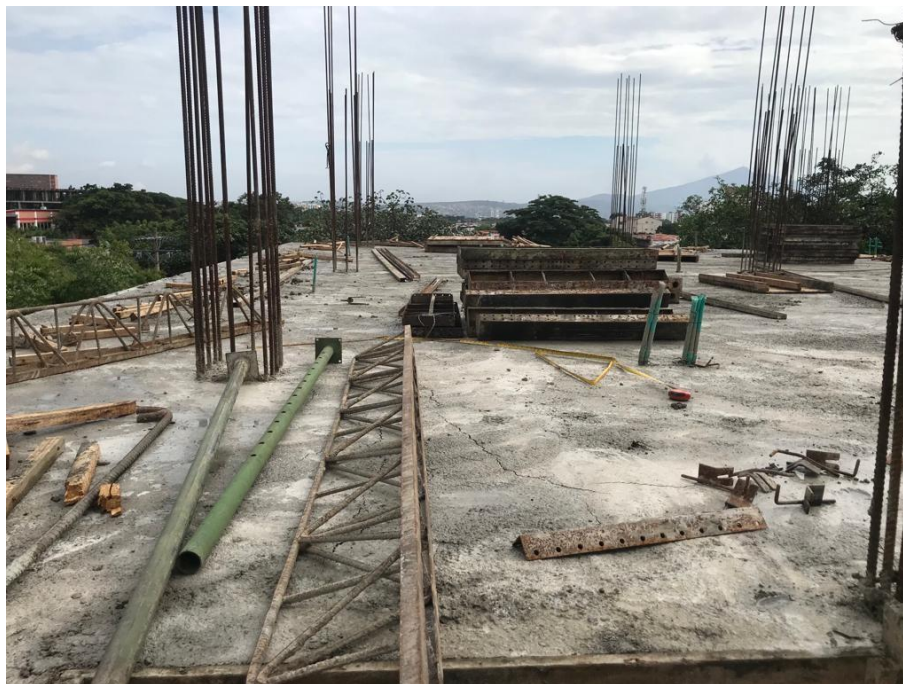
**Figura 11. Localización de columnas**

En esta actividad constructiva se replantea la ubicación de la columna nivelando y cuadrando para que esta se encuentre alineada con las demás y las del piso anterior, sin embargo, esta ya debe tener los pelos de acero que sobresalen de las columnas fundidas anteriormente en el piso debajo.

Como se puede observar en la figura 11 el acero de las columnas continua de acuerdo con el diseño de las mismas, estos fueron debidamente colocados según el despiece estructural de las columnas, lo cual conserva la continuidad de las columnas para cumplir con las normas estructurales.

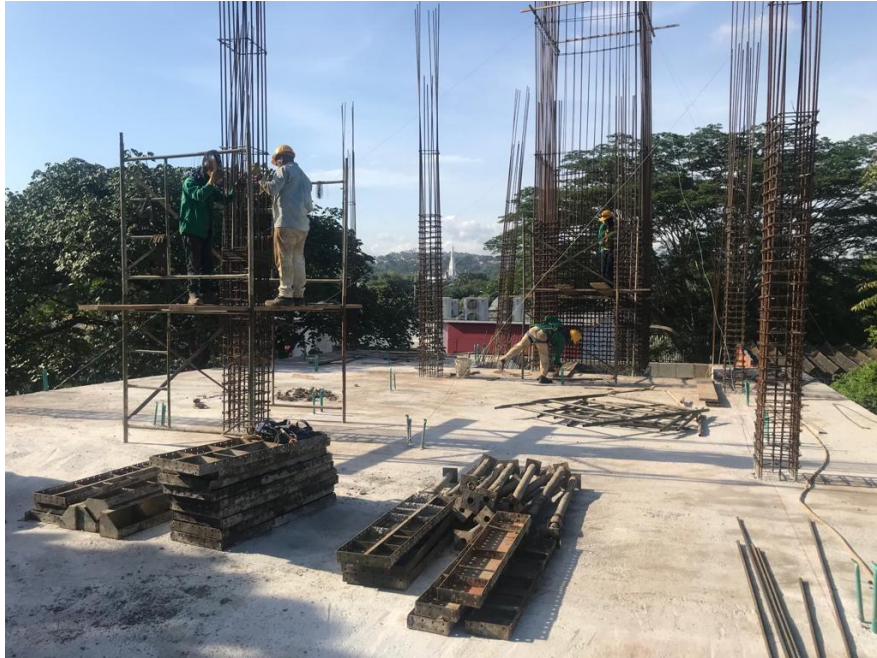
**Figura 12. Armado de acero de refuerzo**

En esta actividad constructiva se realiza todo el corte, figurado y armado del acero de refuerzo de las columnas de acuerdo con los planos y despieces estructurales de cada una de ellas.

Como se puede observar en la figura anterior se ejecuta el proceso constructivo de armado de acero de refuerzo, se observó las medidas del proceso y si cumple con el espaciado entre estribos, los diámetros de las varillas, la cantidad de las varillas y el ancho por el largo de cada columna.

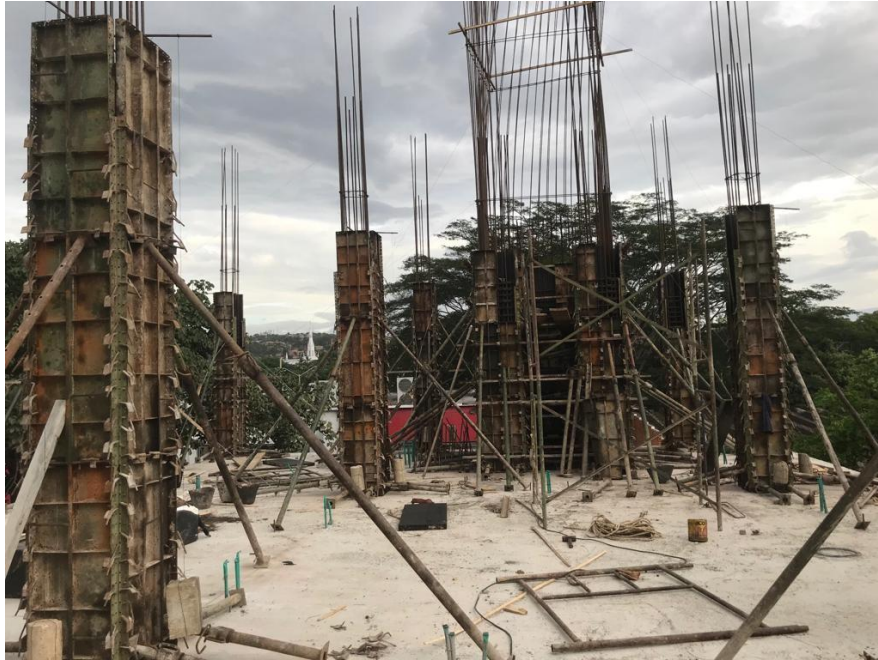
**Figura 13. Colocación de separadores**

En esta actividad se realizó el proceso constructivo de instalación de separadores entre formaleta y acero para darle espacio al recubrimiento.

En la figura anterior se pudo observar en la actividad de instalación de separadores que estos no fueron instalados, se colocaron algunos trozos de bloques el cual no está permitido. Además, se observó en la actividad que el desmoldante utilizado fue aceite limpio lo cual es bueno para que el concreto no se adhiera a la formaleta. Por otro lado, los tensores para la fijación de las formaletas deben ser los agujeros lo más pequeños posibles para garantizar el alineamiento de la formaleta y estos se hicieron de tal manera.

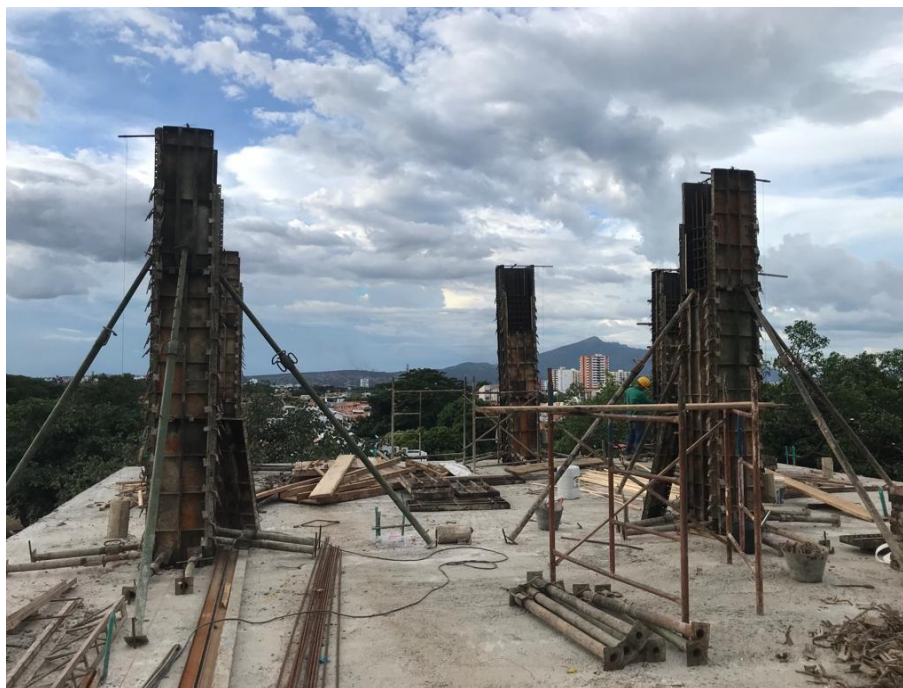
**Figura 14. Encofrado de columnas**

En esta actividad se realiza la formaleta de acuerdo a las medidas de las columnas. A continuación, en la siguiente figura se observa la ejecución de esta actividad.

En la figura anterior se observa la actividad de encofrado de columnas el cual se realizó con formaleta metálica asegurándolo con chapetas y mordazas. Estos elementos están debidamente instalados y nivelados.

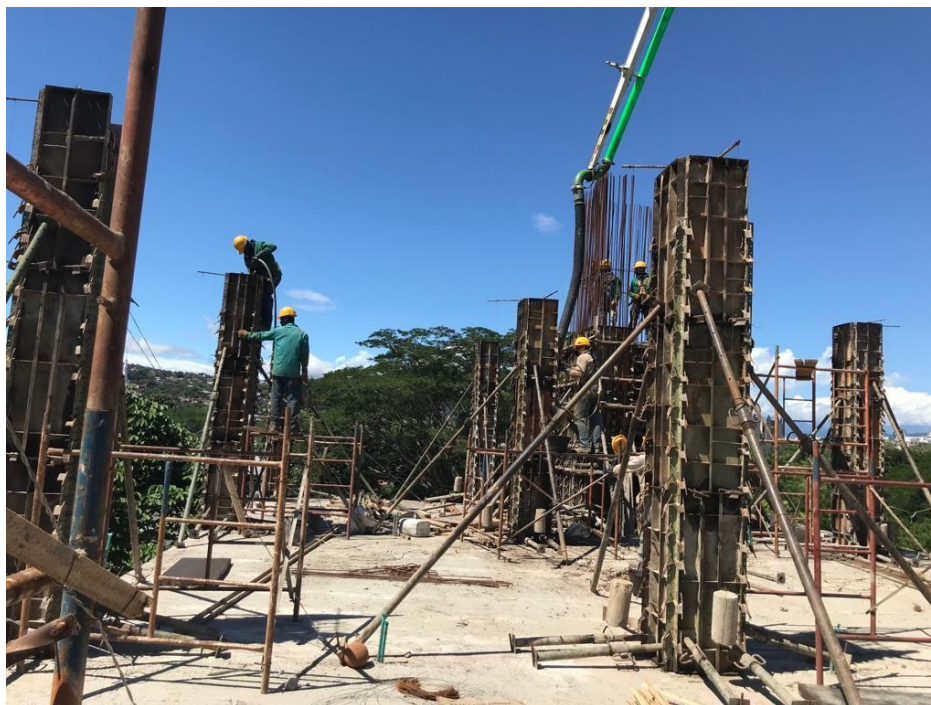
**Figura 15. Vaciado de concreto y vibrador**

En esta actividad se realiza el vaciado del concreto en las columnas A continuación en la siguiente figura se observa dicha actividad.

En la figura anterior se observó en la ejecución de la actividad del vaciado de concreto que al finalizar dicha actividad quedó sobrando concreto, que hubo demoras en la llegada de los carros mixer, que la hora de vaciado fue a la 1 de la tarde, una hora donde el sol está bastante fuerte. El vibrado del concreto se realizó, aunque no de la mejor manera.

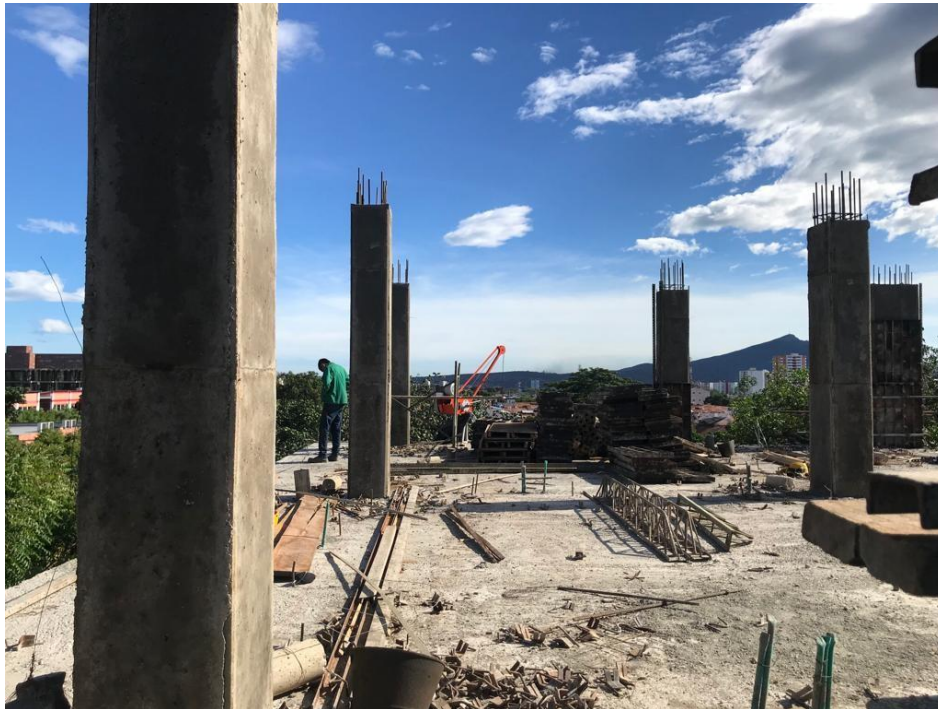
**Figura 16. Desmoldado**

En la figura anterior se observa la desinstalación de la formaleta de las columnas, se pudo encontrar el mal vibrado en algunas de ellas, lo cual se tuvo que hacer reparaciones para que esta cumpla con su función.

Al momento del desencofrado de la estructura se observó algunos defectos por mal vibrado, por lo tanto, se realizó en el momento unas reparaciones mínimas al elemento.
