TÍTULO DEL TRABAJO (TESIS): REINGENIERÍA PARA LA REDUCCIÓN DE ACTIVIDADES NO CUMPLIDAS EN PROYECTOS DE EDIFICACIONES

REINGENIERÍA PARA LA REDUCCIÓN DE ACTIVIDADES NO CUMPLIDAS EN  
PROYECTOS DE EDIFICACIONES

UNIVERSIDAD FRANCISCO DE PAULA SANTANDER  
FACULTAD DE INGENIERIA  
PLAN DE ESTUDIOS DE INGENIERÍA CIVIL  
SAN JOSÉ DE CÚCUTA

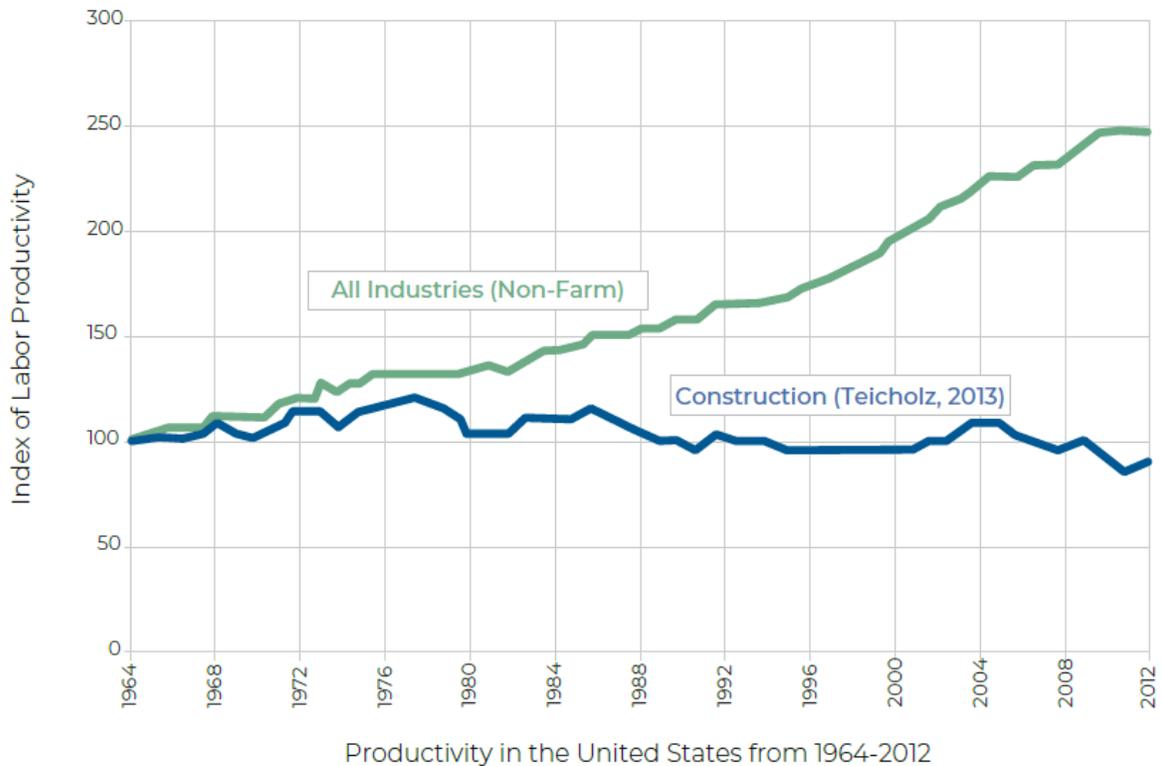
**Figura 2. Productividad en EE.UU. 1964-2012**

A continuación, se evidencia en la siguiente figura la gráfica de la productividad mencionada anteriormente.

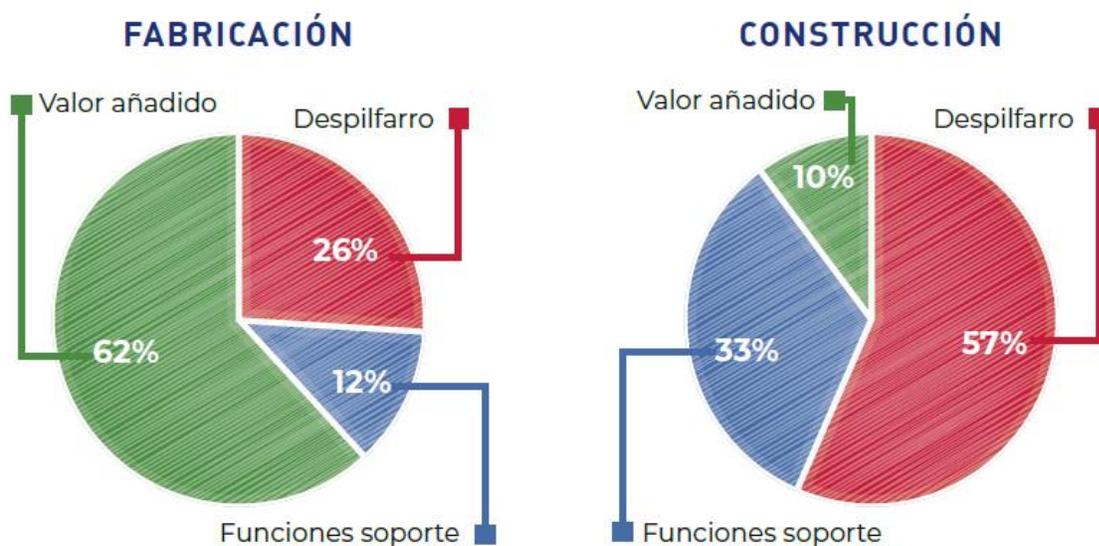
**Figura 5. Despilfarro y valor agregado en la construcción y manufactura**

En la siguiente figura se visualiza el despilfarro y valor agregado en proyectos de construcción, en donde hasta un 57% del tiempo, el esfuerzo y material de la inversión no le da un valor agregado al producto final, a diferencia de la industria de la fabricación solo demuestra un 26%.

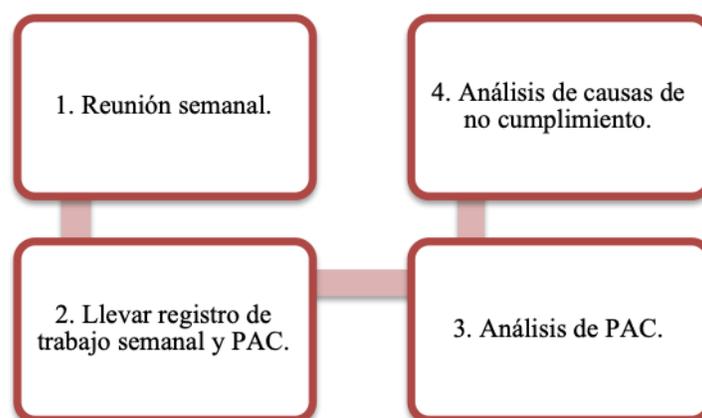
**Figura 8. Pasos para la medición del PAC**

**2.2.5 Pasos para la medición del PAC.** A continuación se evidencian los pasos para la medición del PAC:

**2.2.5.1 Reunión semanal.** Consiste en realizar una reunión cada 8 días durante todo el proyecto, se hará el mismo día y a la misma hora cada semana el cual está definido por el equipo de trabajo (Martínez, 2019). En esta reunión se tocarán temas como la identificación de aquellas actividades a ejecutar durante la semana según lo planificado en el plan intermedio, las causas de no cumplimiento de las actividades ejecutadas y la toma de decisiones al respecto y por último la medición del PAC (Díaz, Oliveira, Pucharelli & Pinzón, 2019).

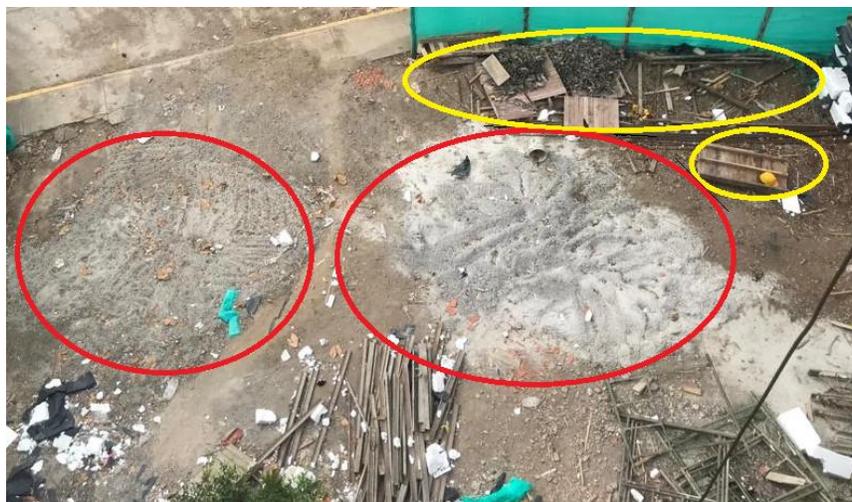
**Figura 10. Desperdicio de concreto y tableros**

**Desperdicios.** En muchas ocasiones debido a la ausencia de una mejora en la planeación del proyecto se notó que se generaban desperdicios de materiales, se puede decir que la ausencia de control de estas actividades y la planeación del proyecto inicialmente genera una gran cantidad de sobrecostos, entre estos los desperdicios de materiales que a continuación se observan en las siguientes figuras:

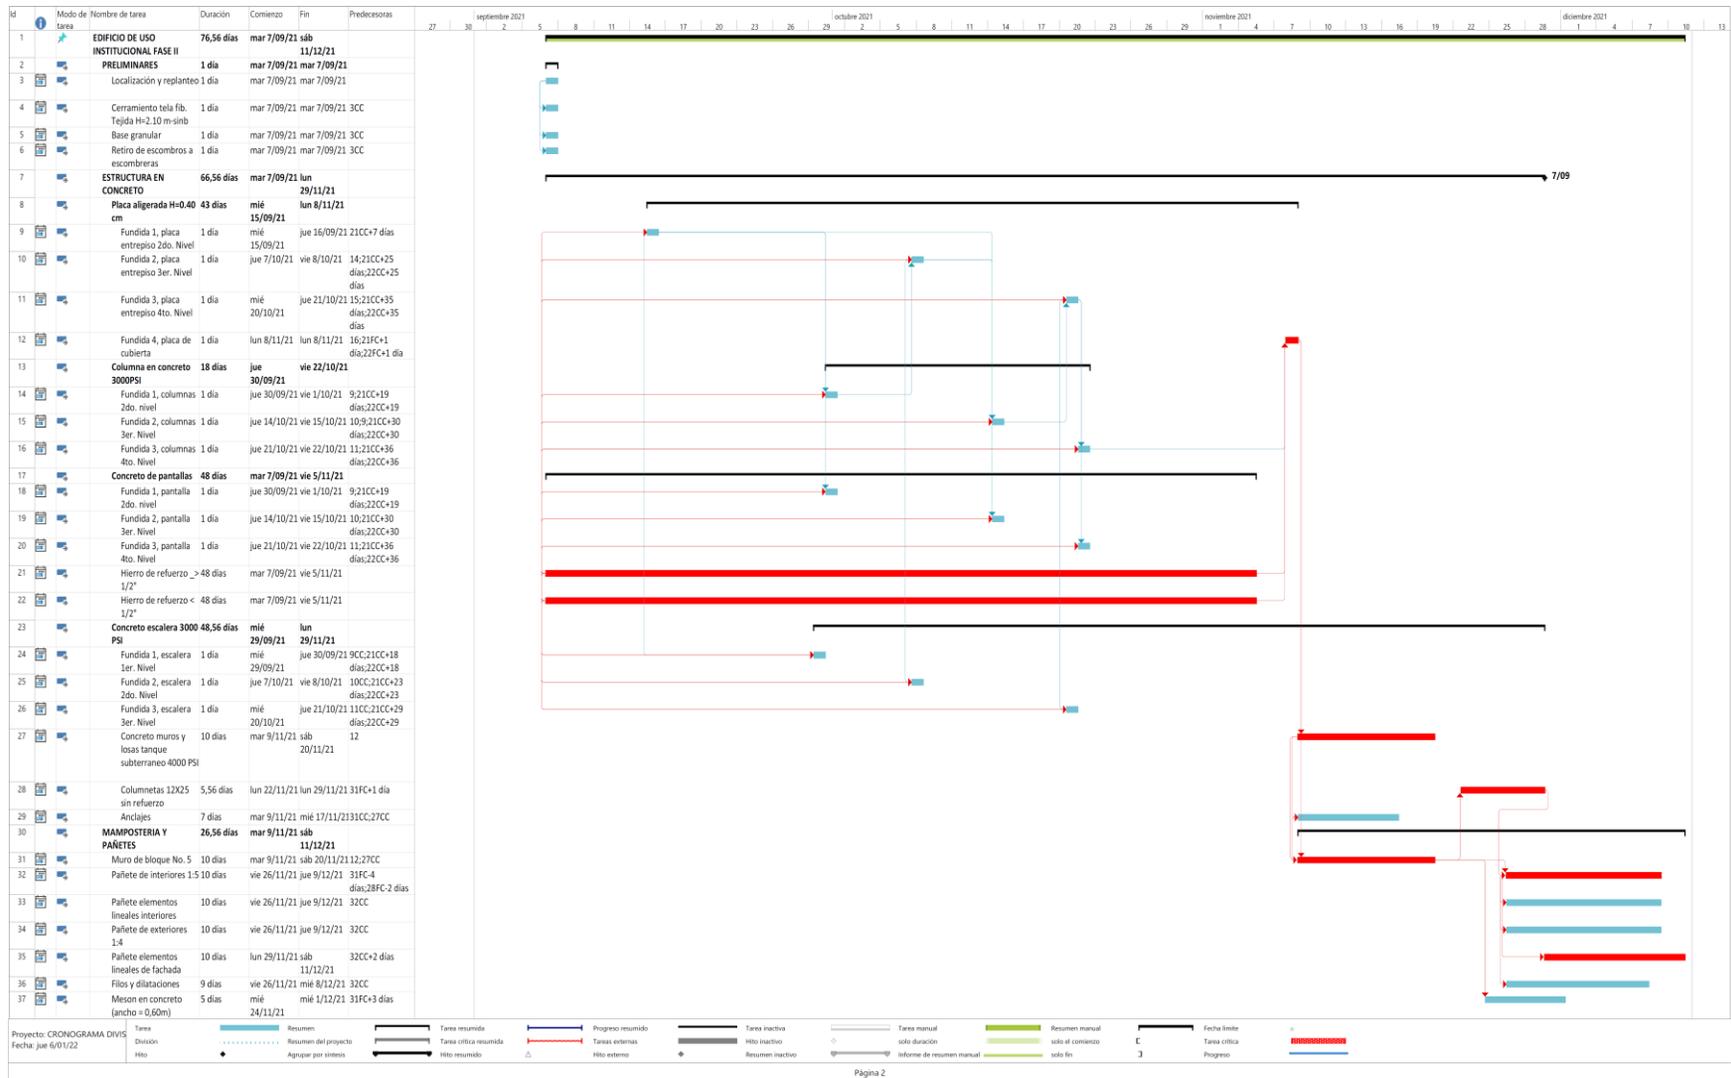
Figura 17. Diagrama de Gantt Fase II del proyecto

A continuación, se observa en la figura 17 el diagrama de Gantt de las actividades realizadas en la fase.

Como se puede observar en el diagrama de Gantt, se muestra la ruta crítica que es el acero de refuerzo, se puede visualizar en el diagrama de color rojo, el cual es importante resaltar que esta actividad debe estar previamente planificada debido a que si esta no se planea con tiempo atrasará el proyecto, incumpliendo con el plazo establecido.

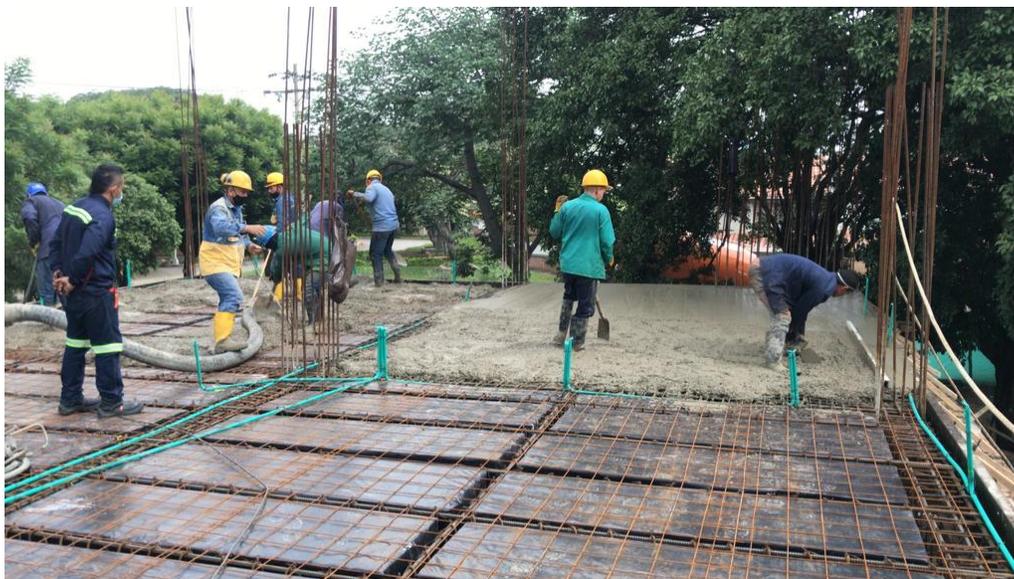
**Figura 18. Actividad importante de la semana – Fundida de placa entrepiso 1**

Como se puede observar en la semana 1 se inició la actividad de fundida de placa de entrepiso 1 y de la escalera, el cual inició el 13 de septiembre, el cual es una actividad programada para el día 29 de septiembre, esto indica que la actividad está ejecutada antes de tiempo. Como se puede observar el porcentaje de la primera semana en que se calcula el %PAC dio como resultado 80% de ejecución de las actividades programadas, lo cual indica que la ejecución de la obra va adelantada.

Las causas de no cumplimiento de esta semana indica que no se realiza la actividad no ejecutada por causa de la herramienta, equipo y mano de obra, debido a que no se tenía las suficientes cortadoras y personal para realizar esta actividad a tiempo.

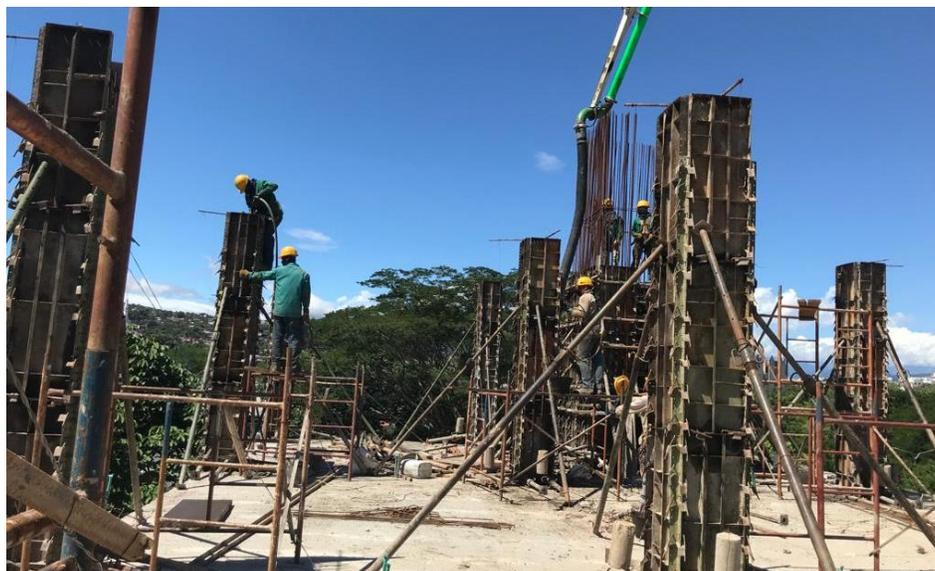
**Figura 19. Actividad importante de la semana – fundida de columnas de 2do piso**

De 6 actividades programadas en la semana se realizaron 4 al 100%, aunque el porcentaje presentado no es tan bajo, este sí presenta una amenaza para la ejecución del proyecto, porque si este sigue disminuyendo perjudica el plazo de entrega.

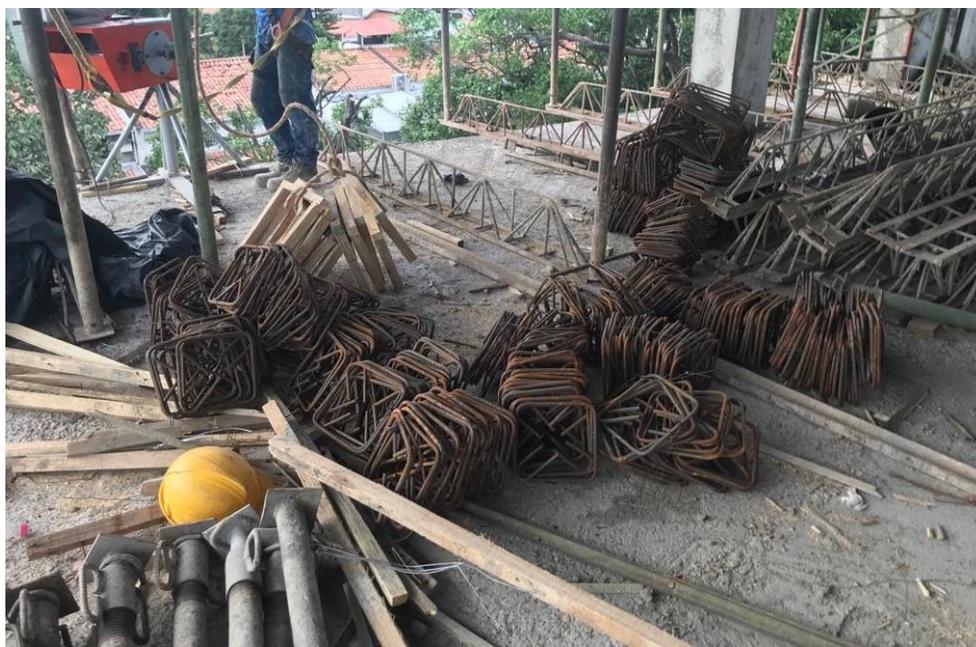
**Figura 20. Actividad importante de la semana – figurado y armado de acero 2do piso**

De las 6 actividades programadas en la semana se cumplieron 3. Analizando las causas de no cumplimiento se observa que estas se incumplieron a razón de: falla de los proveedores, ausencia de herramientas y equipos, mejora en la planeación y falta de mano de obra.

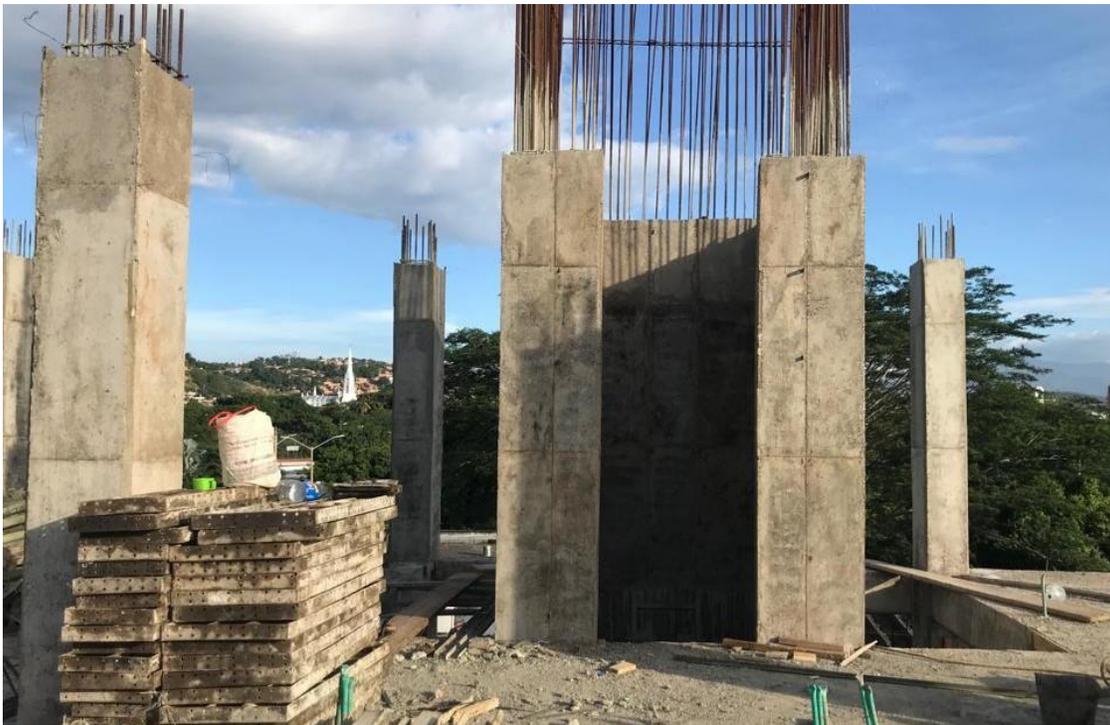
**Figura 21. Actividad importante de la semana – fundida de las columnas pantalla ascensor**

Al observar el trabajo en campo, se analizan las causas de no cumplimiento y arroja que el incumplimiento se debe a la ausencia de planeación, herramientas y equipos y la mano de obra.

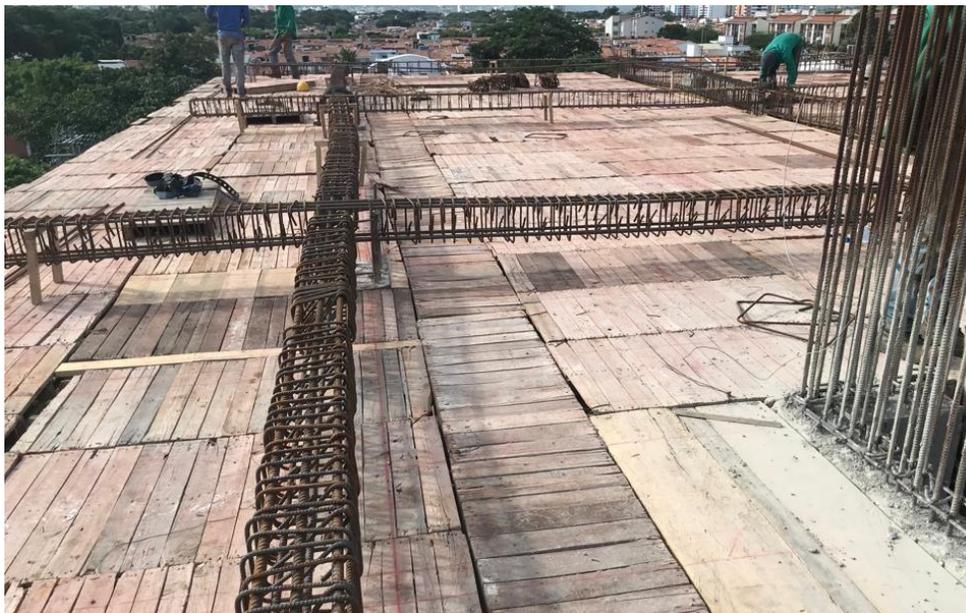
**Figura 22. Actividad importante de la semana – armado de acero de refuerzo**

En este caso es importante tomar estrategias de mejora para la ejecución de las actividades y así poder cumplir con el plazo pactado inicialmente.

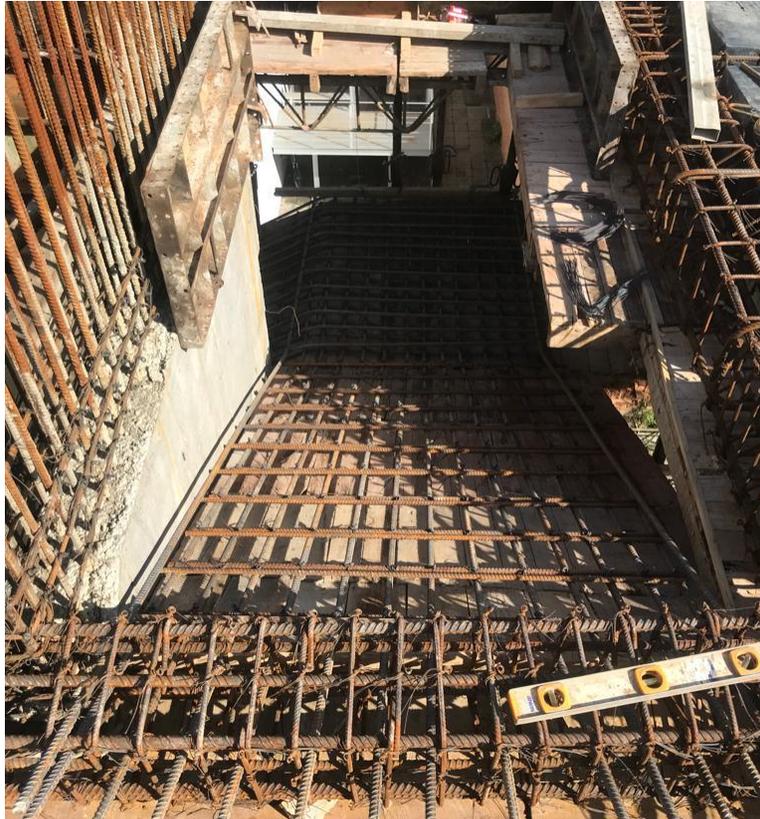
**Figura 23. Actividad importante de la semana – armado de acero de refuerzo**

De acuerdo a las causas de no cumplimiento observadas se analizo que el incumplimiento se debe a la ausencia de herramientas y equipo y mano de obra.

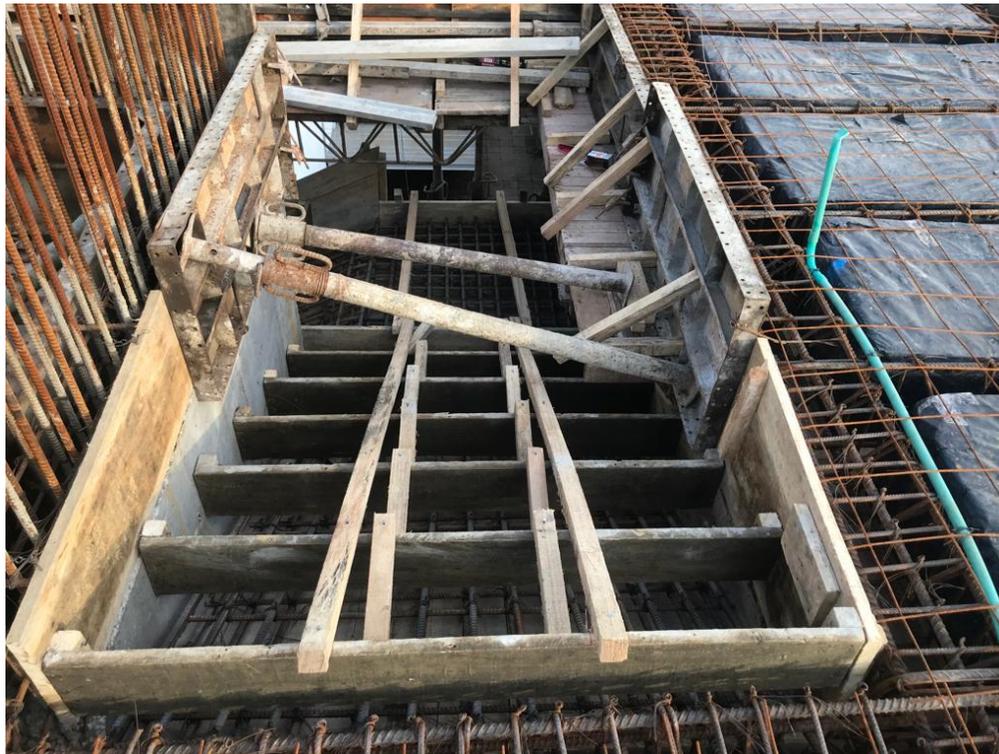
**Figura 24. Actividad importante de la semana - armado de formaleta de escalera 2do.piso**

Observando las causas de ni cumplimiento se analizó que la razón es por el incumplimiento de entrega del proveedor, por la ausencia de herramientas y equipos y mano de obra.

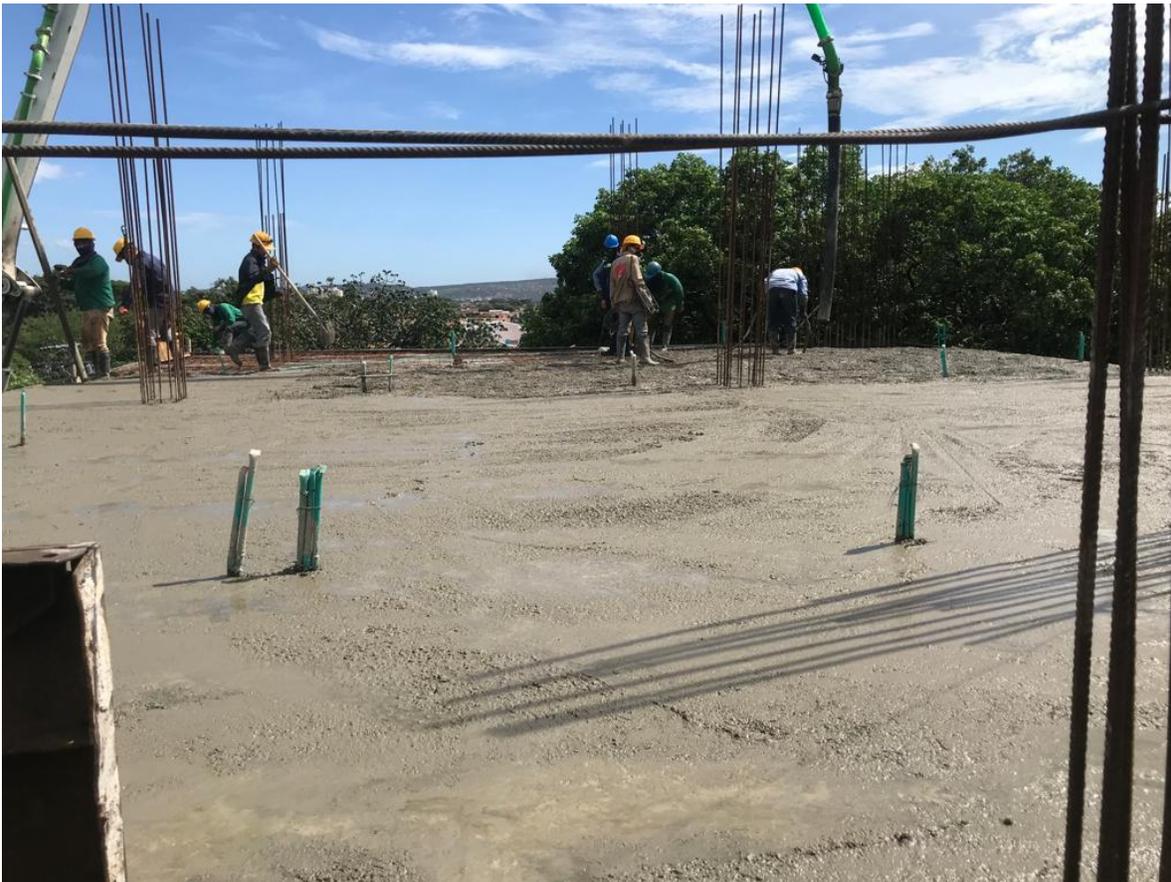
**Figura 25. Actividad importante de la semana -fundida de placa de entepiso 2**

Observando las causas de no cumplimiento se analizó que la razón es por el incumplimiento de entrega del proveedor, por la ausencia de herramientas y equipos, planeación y mano de obra.

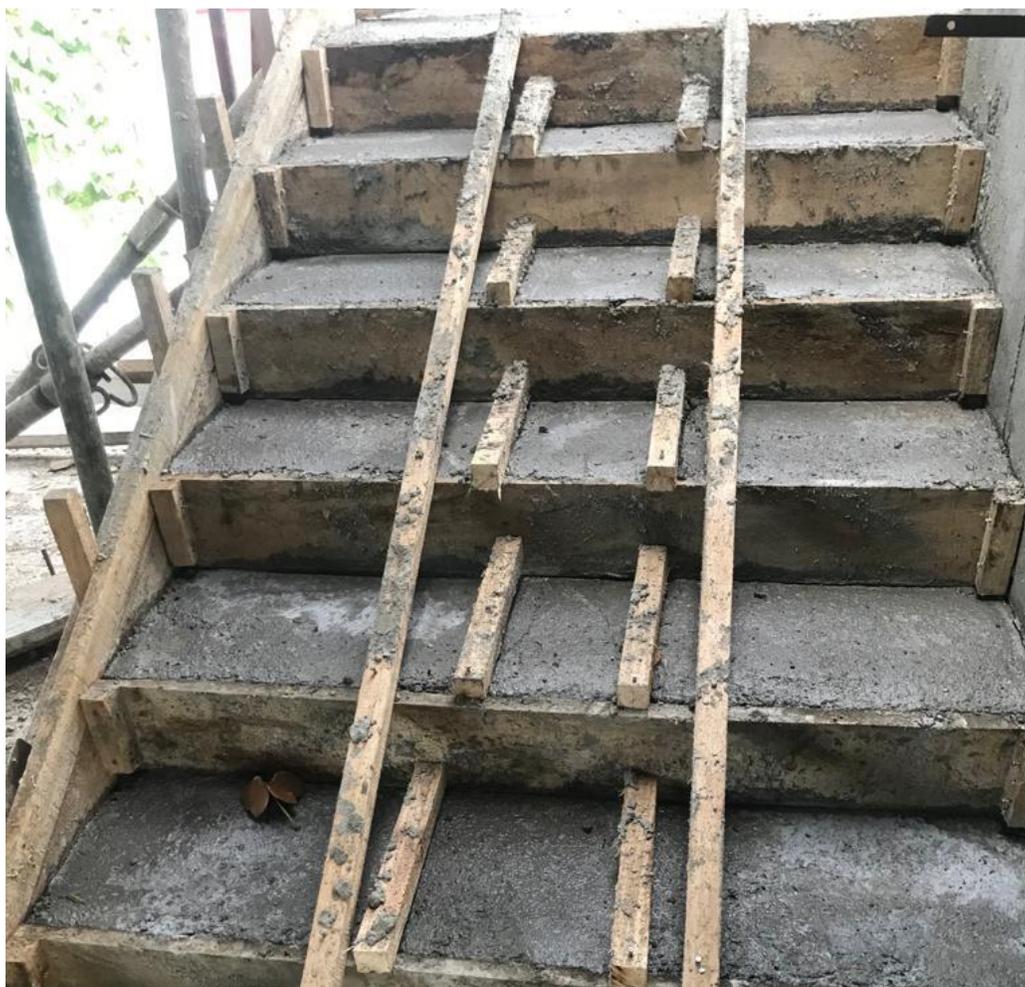
**Figura 26. Actividad importante de la semana – fundida de escalera 2do piso**

Observando las causas de no cumplimiento se analizó que la razón es por el incumplimiento de entrega del proveedor y por mejora en la planeación.

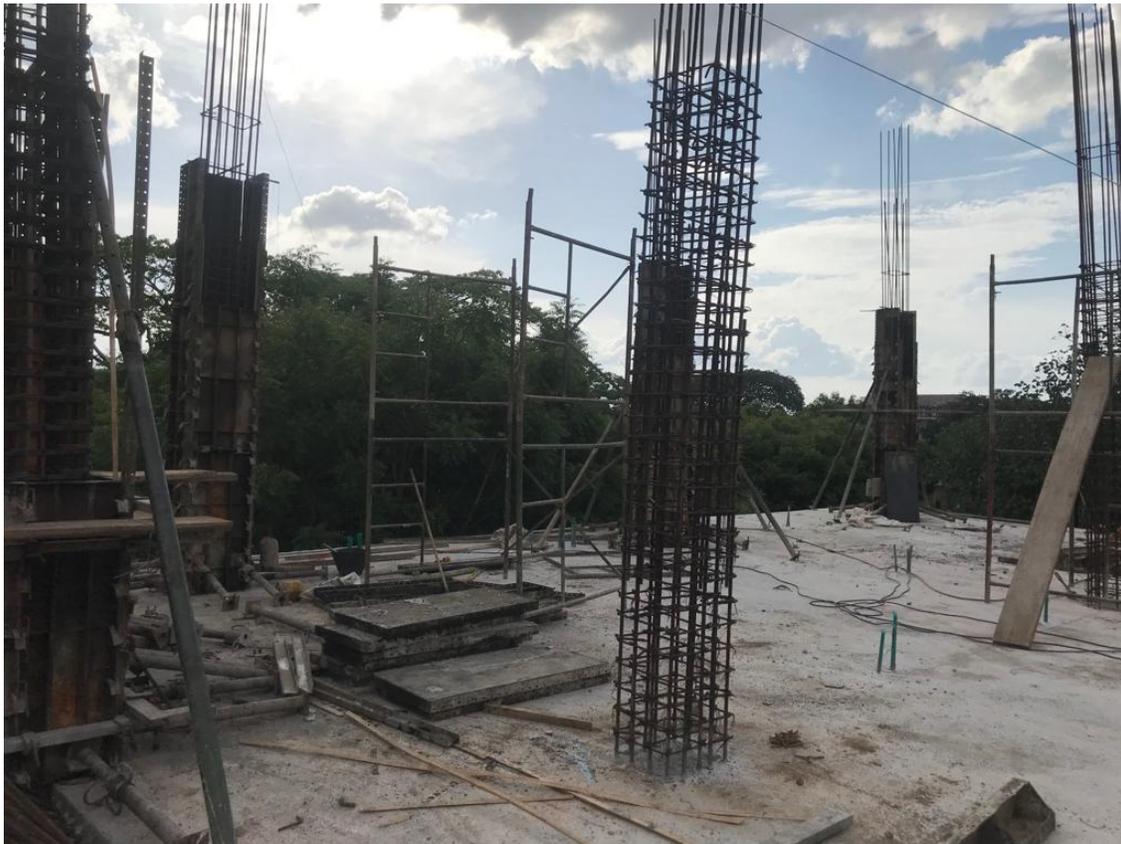
**Figura 27. Actividad importante de la semana - armado de acero de refuerzo de columnas  
3er piso**

Observando las causas de no cumplimiento se analizó que la razón es por el incumplimiento de entrega del proveedor.

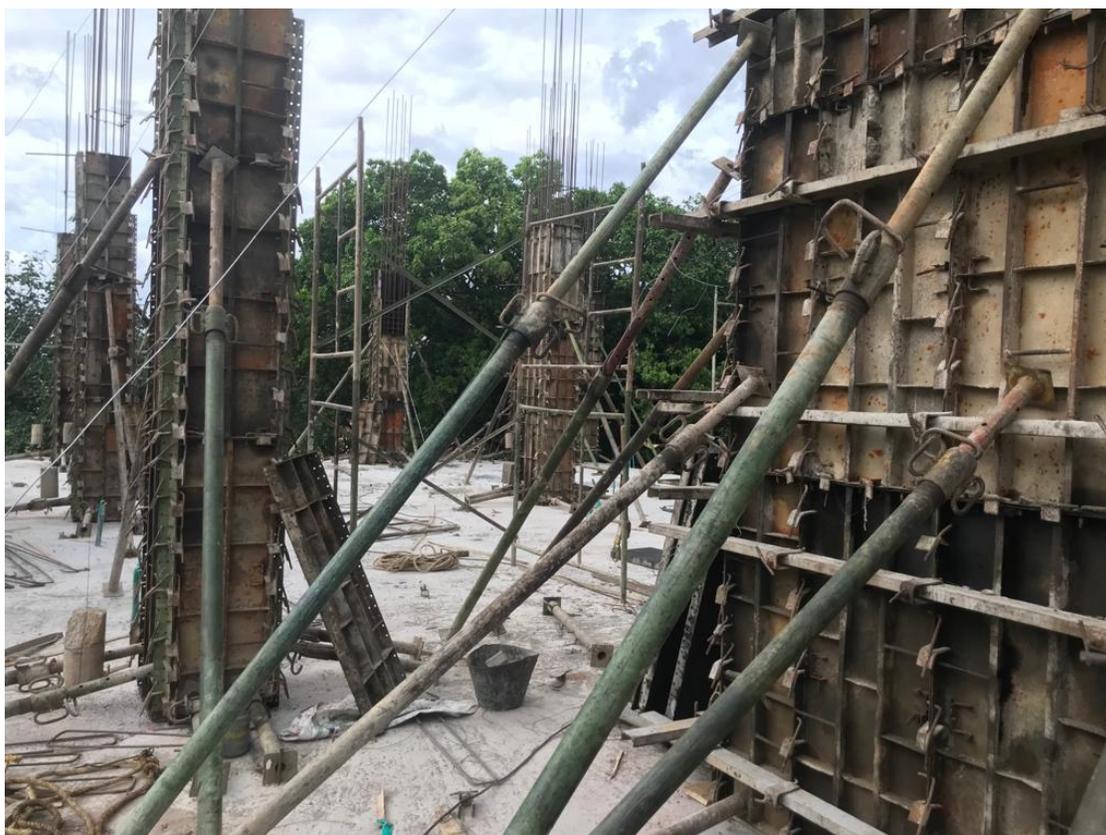
**Figura 28. Actividad importante de la semana – fundida de columnas 3er piso**

Observando las causas de no cumplimiento se analizó que la razón es por el incumplimiento de entrega del proveedor, falta de herramientas, mejora en la planeación y escasa mano de obra.

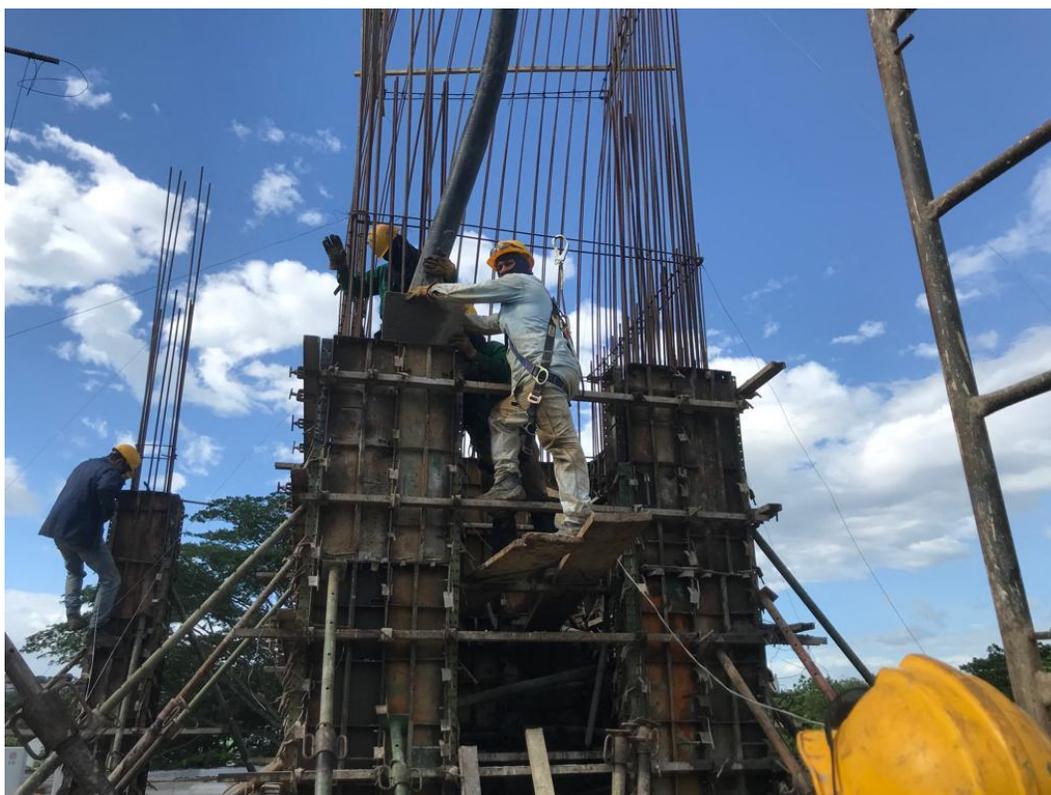
**Figura 29. Actividad importante de la semana – fundida de columnas pantalla ascensor 3er, piso**

Observando las causas de no cumplimiento se analizó que la razón es por el incumplimiento de entrega del proveedor, falta de materiales, mejora en la planeación y escasa mano de obra.

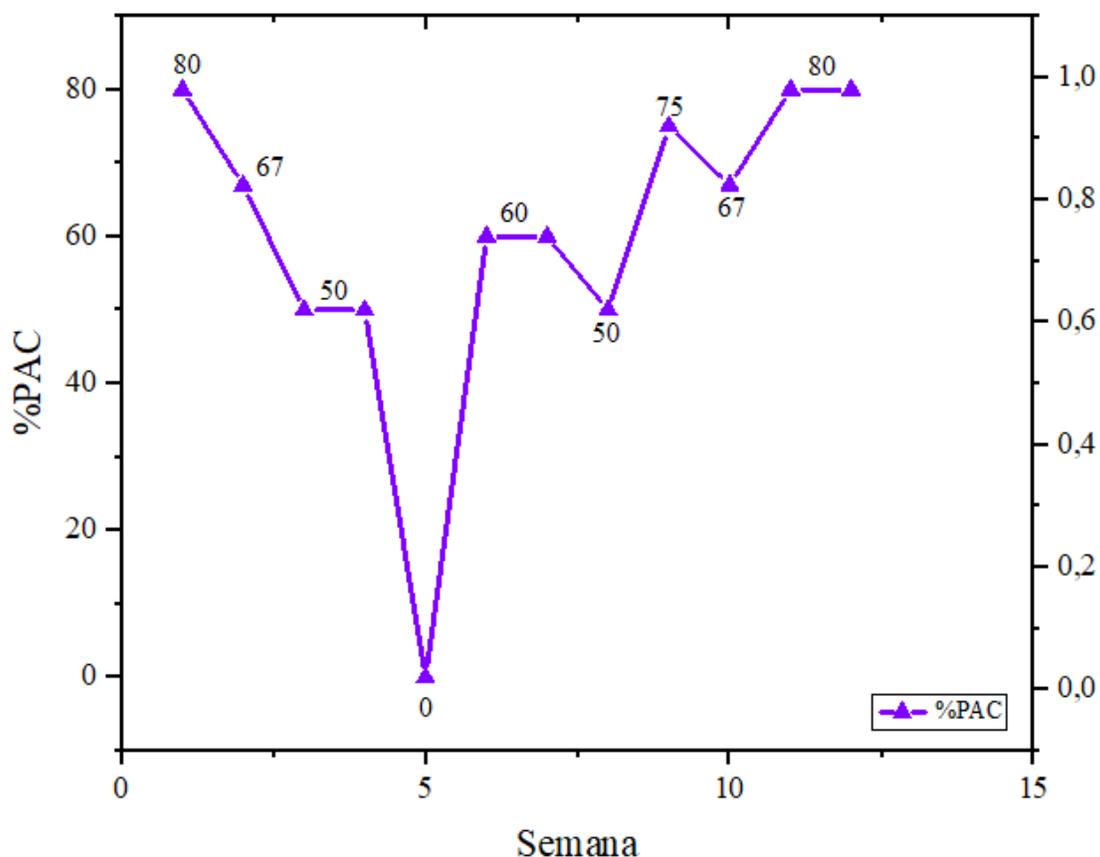
**Figura 30. Porcentaje de actividades cumplidas de las 12 semanas estudiadas**

A continuación, en la siguiente figura 30 se observa el gráfico de actividades cumplidas semanalmente durante las 12 semanas estudiadas del proyecto.

Como se puede observar en la gráfica, el proyecto tuvo un comienzo óptimo debido a que el cumplimiento de las actividades arrojaba 80 de 100%, pero al pasar el tiempo se fue disminuyendo debido a la ausencia de una mejor planeación, por la ausencia de mano de obra, de herramientas y equipos que no se encontraban en el momento en que se necesitaban lo cual atrasaban las actividades. Como se puede ver en la semana 5 no se cumplió en lo que se esperaba con las actividades, pero de ahí en adelante al llevar un control de cumplimiento se pudo contratar personal para la ejecución de las actividades lo cual fue mejorando el cumplimiento de las actividades de ahí en adelante llegando al final del estudio de la semana 12 con un 80% de PAC.

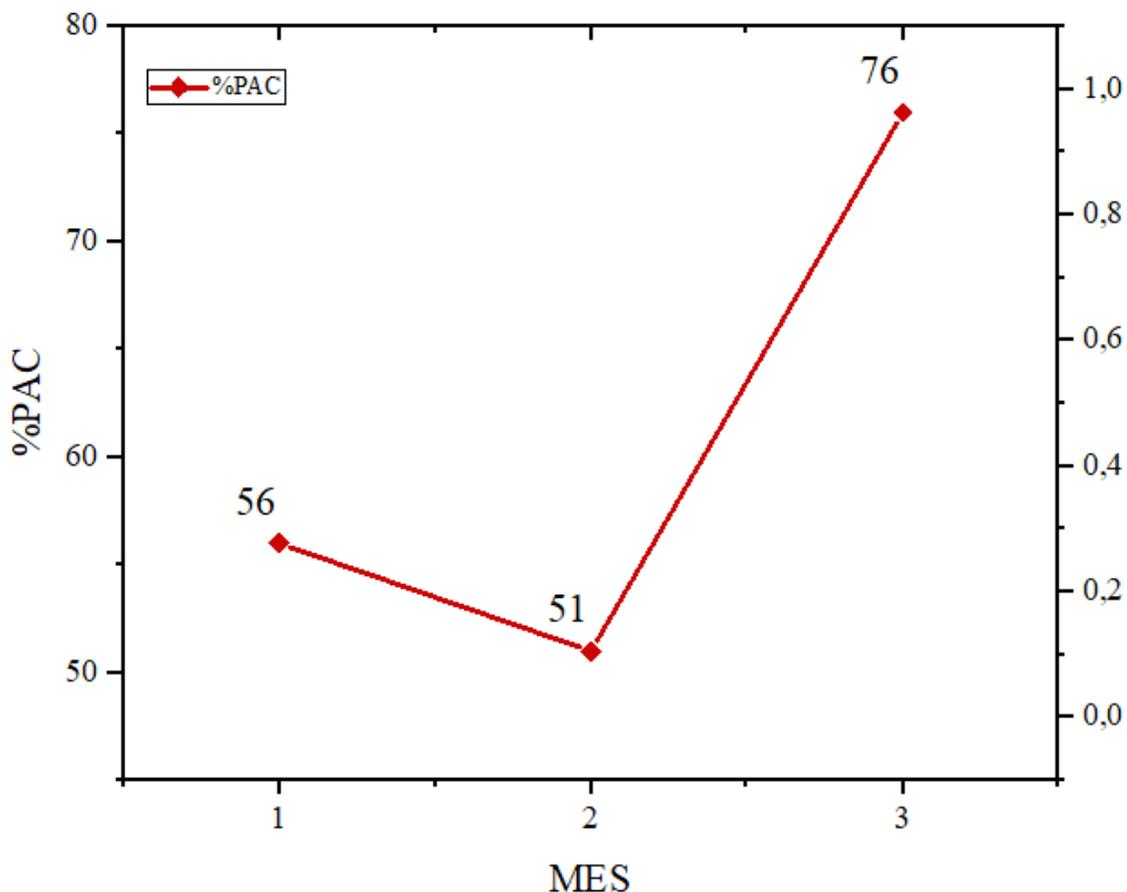
**Figura 31. Cálculo de actividades cumplidas mensualmente**

A continuación, en la siguiente figura se observa la gráfica de %PAC mes a mes:

Como se puede observar en la gráfica el primer mes tuvo un % PAC de 56%, el segundo mes del 51% y el tercer mes del 76%. Aunque 76% no es la meta para llegar a estar satisfecho con el trabajo realizado y que el proyecto no se atrase, este si mejoró los índices que mostraba cada uno de los meses estudiados.

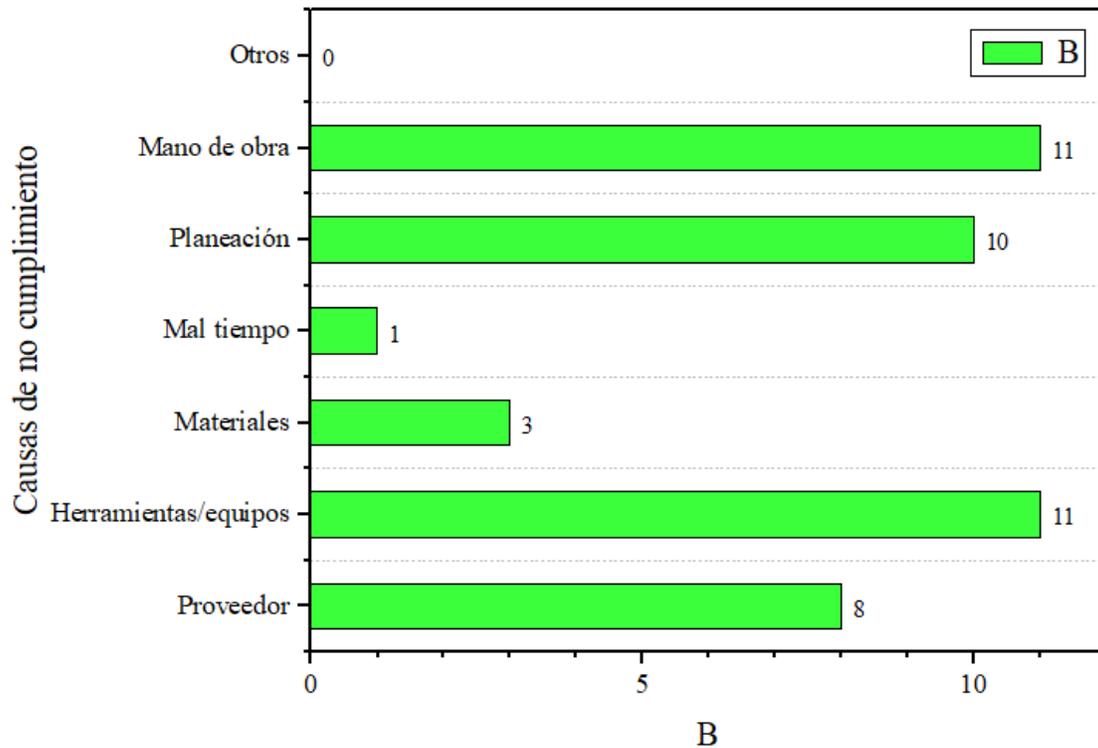
**Figura 32. Causas de no cumplimiento más comunes durante las semanas estudiadas**

Como se puede ver en la tabla y la gráfica de la figura 32, las causas de cumplimiento más frecuentes son la ausencia de mano de obra, la falta de herramientas y equipos al momento de ejecutar las actividades y la ausencia de una planificación adecuada que sea eficaz y prevenga inconvenientes en el momento de ejecución del proyecto.
