TÍTULO DEL TRABAJO (TESIS): FORTALECIMIENTO DE LOS PROCESOS ADMINISTRATIVOS MEDIANTE LA APLICACIÓN DE LA FILOSOFIA LEAN CONSTRUCTION EN EL PROYECTO DEL EDIFICIO DE LABORATORIOS DE FISICA EN LA UNIVERSIDAD FRANCISCO DE PAULA SANTANDER EN LA CIUDAD DE CÚCUTA.

FORTALECIMIENTO DE LOS PROCESOS ADMINISTRATIVOS MEDIANTE LA
APLICACIÓN DE LA FILOSOFIA LEAN CONSTRUCTION EN EL PROYECTO DEL
EDIFICIO DE LABORATORIOS DE FISICA EN LA UNIVERSIDAD FRANCISCO DE
PAULA SANTANDER EN LA CIUDAD DE CUCUTA

Proyecto de grado presentado como requisito para optar al título de Ingeniero Civil

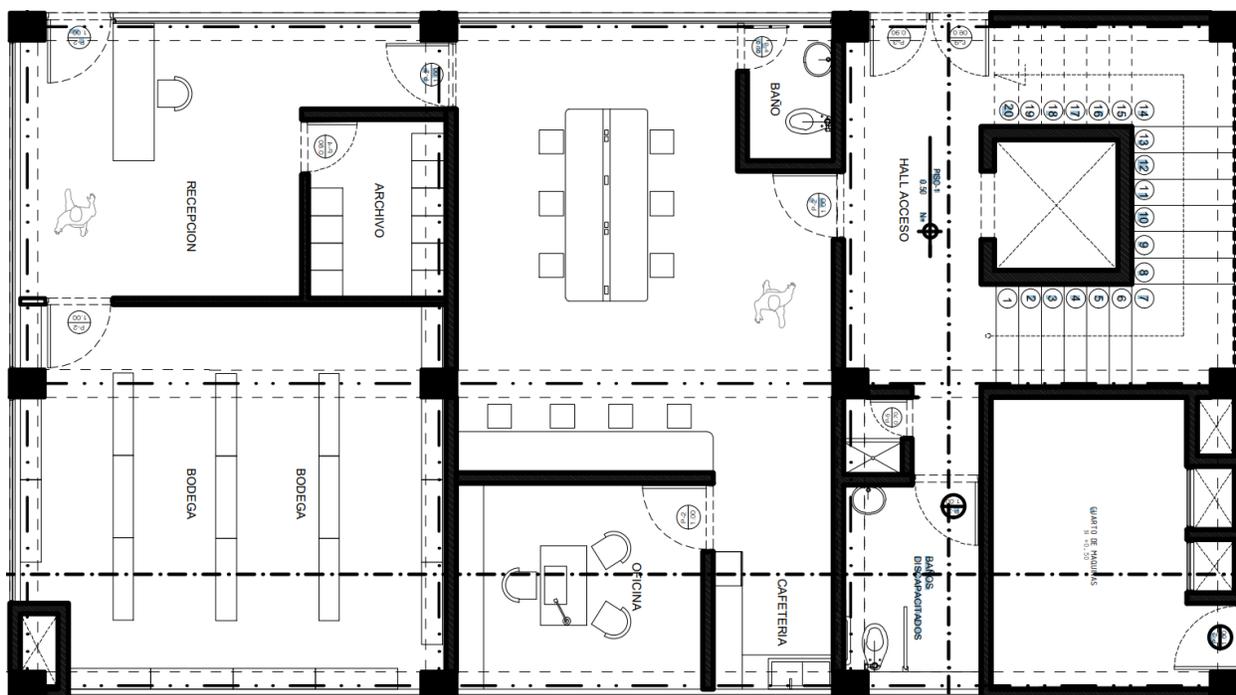
Figura 2. Planta primer piso

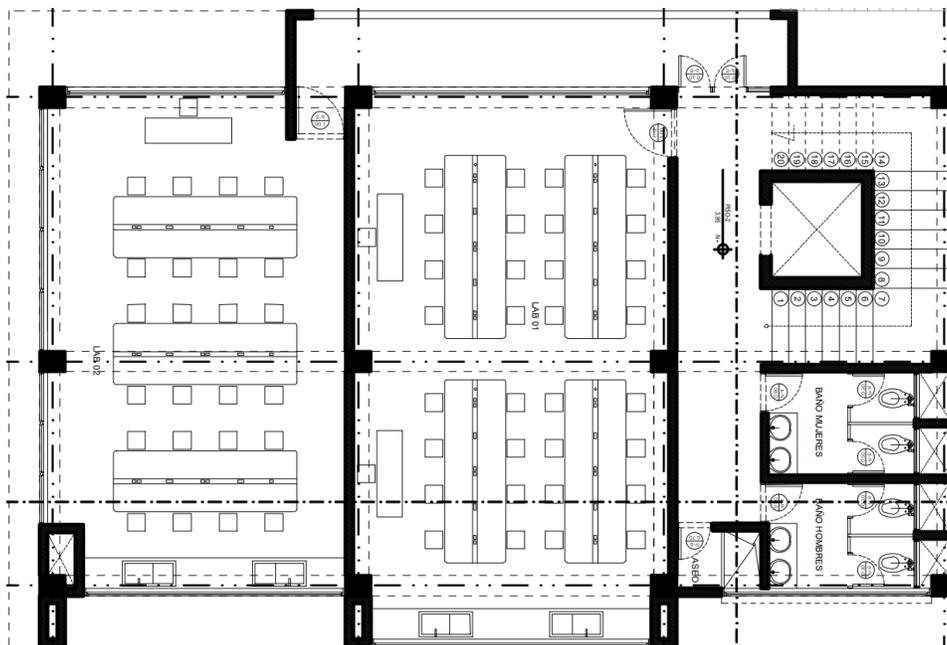
Figura 3. Planta segundo piso

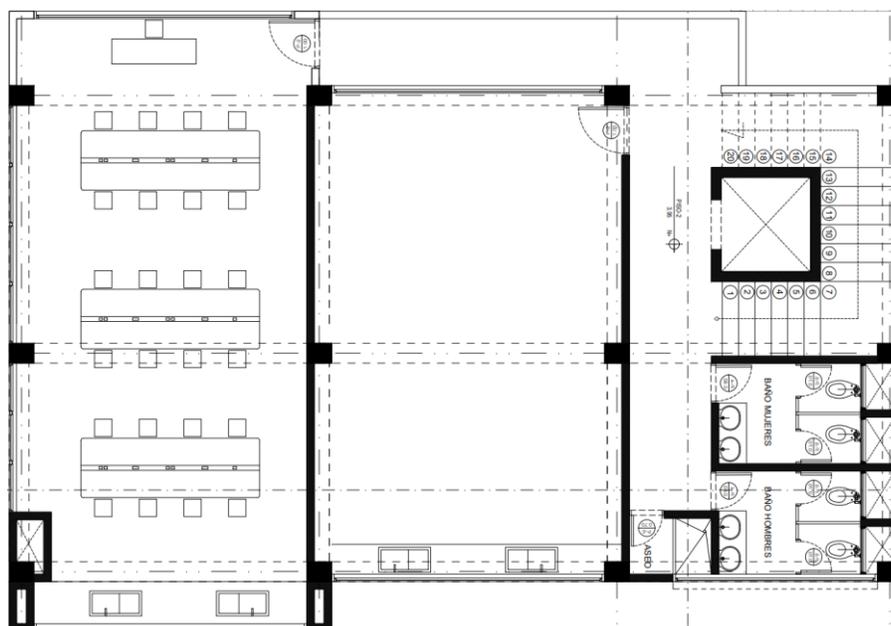
Figura 4. Planta tercer piso

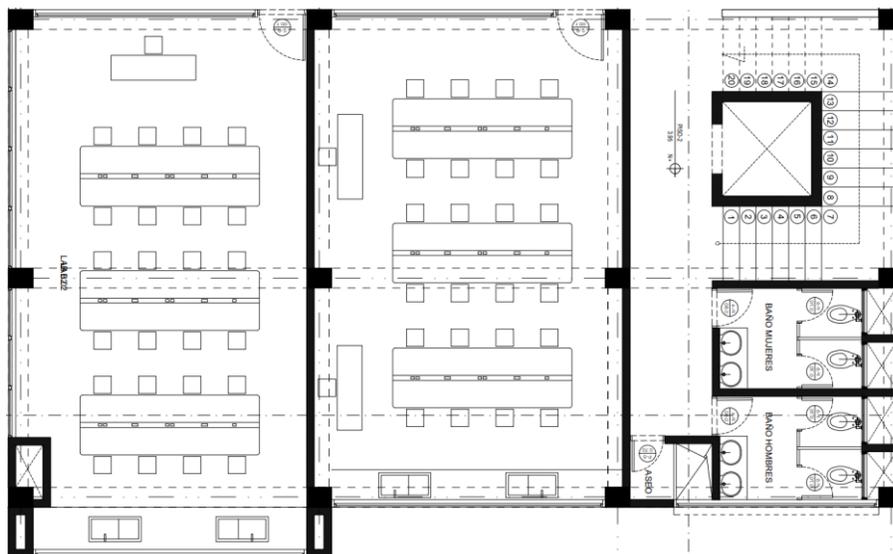
Figura 5. Planta cuarto piso

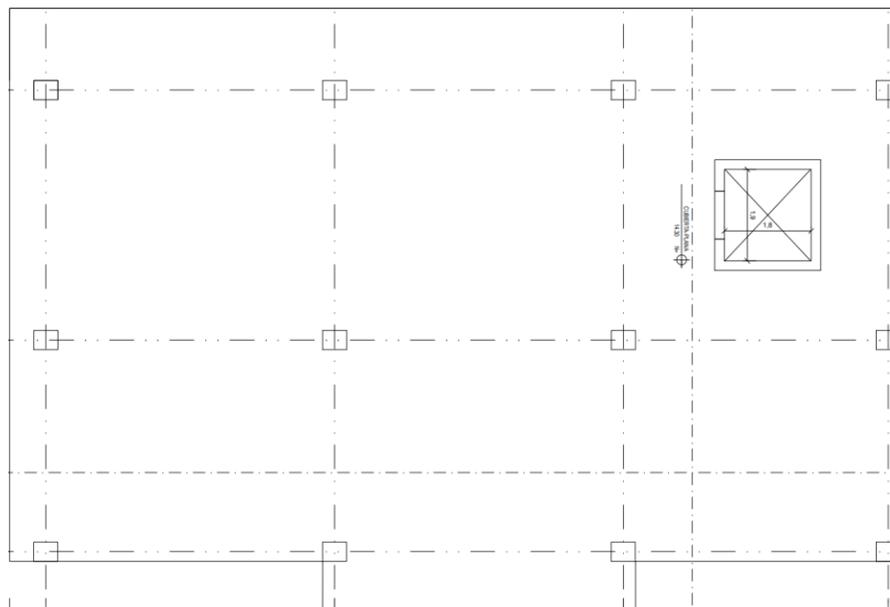
Figura 6. Planta Cubierta

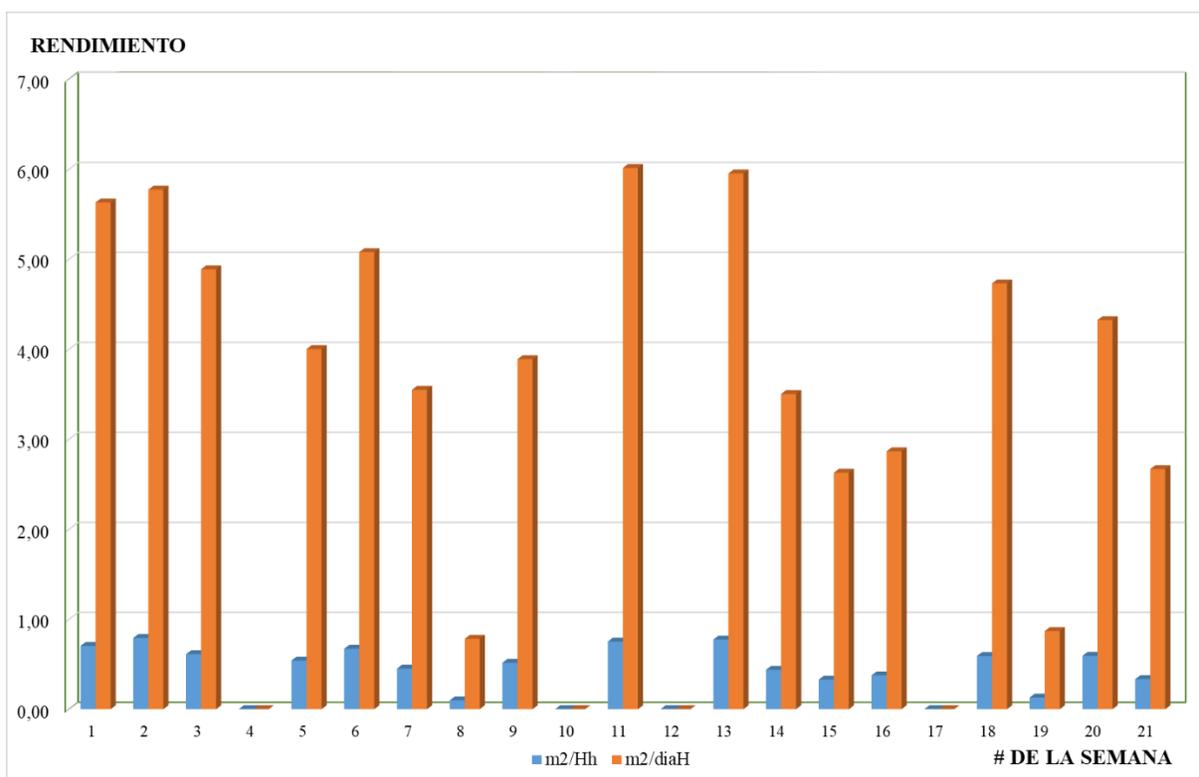
A continuación, se muestra grafico del informe semanal de producción teniendo en cuenta los rendimientos M2/diaH desde la semana en que se inició con actividades de muro en bloque N°5 hasta que se ejecutó en su totalidad.

Figura 15. Rendimiento de mano de obra en la actividad de muro en bloque N°5

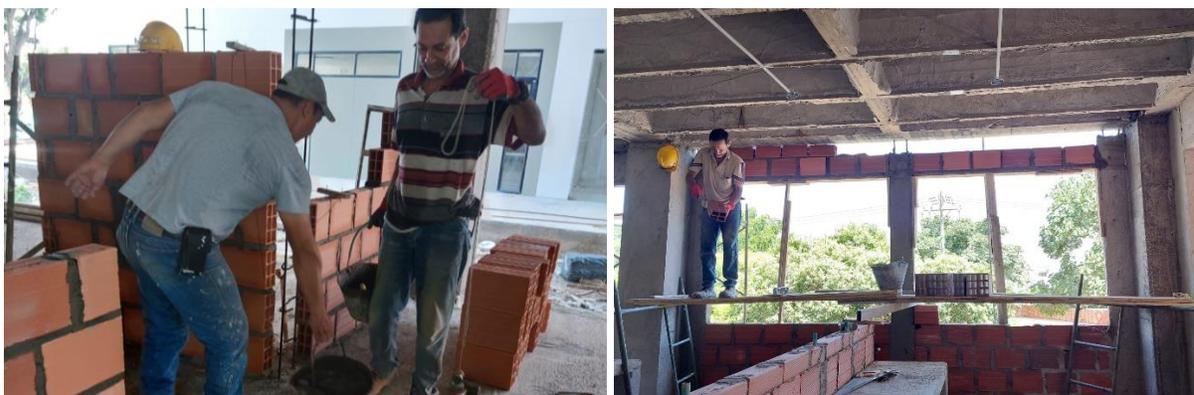
- Constante variación en cuanto al número de personal en las cuadrillas para poder ejecutar la actividad de muro en bloque N°5.
- Armado y desarmado de andamios para llegar a diferentes alturas.
- Desplazamiento desde el punto de donde se descargaba el mortero, hasta el lugar donde se estaba realizando la actividad, este tiempo mal invertido reduce la productividad.
- El rendimiento disminuyó debido a que también se realizaron en algunos los dinteles de puertas y ventanas simultáneamente

Figura 16. Desplazamiento por transporte de mortero y elaboración de dintel.

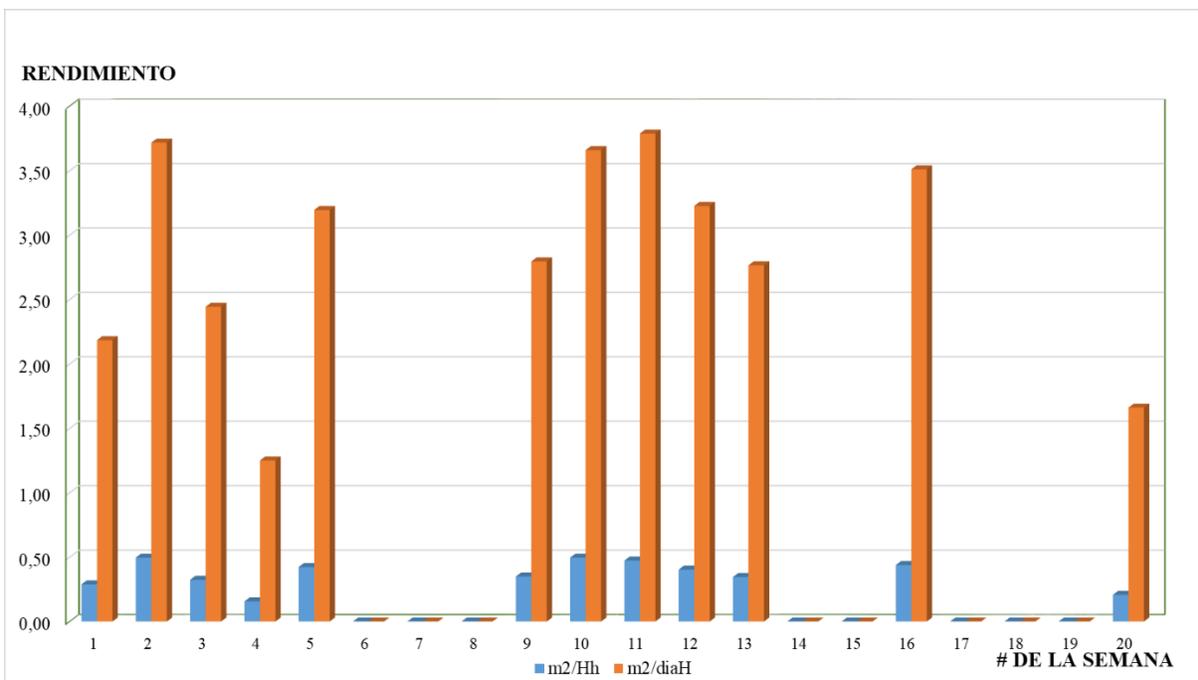
A continuación, se muestra grafico del informe semanal de producción teniendo en cuenta los rendimientos M2/diaH desde la semana en que se inició con actividades de muro en ladrillo a la vista hasta que se ejecutó en su totalidad.

Figura 17. Rendimiento de mano de obra en la actividad de muro en ladrillo a la vista

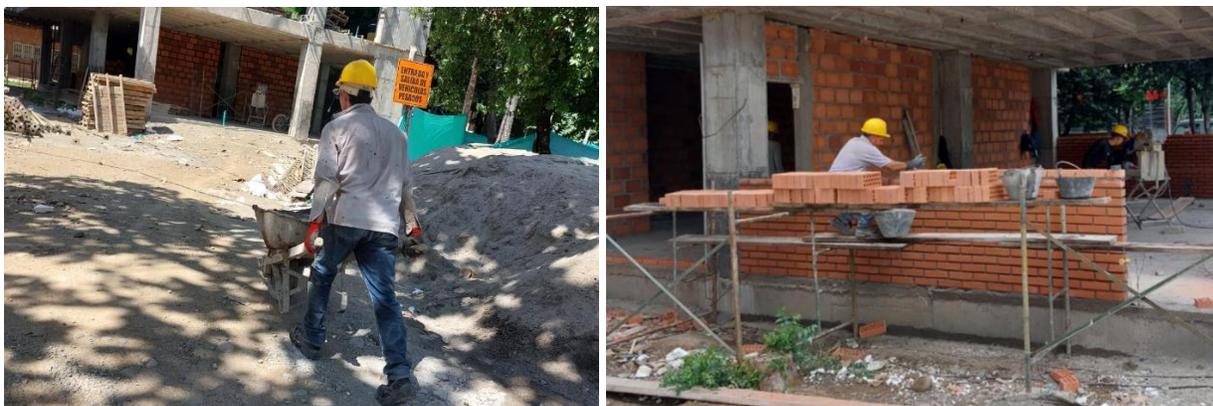
- Poco número de personal en las cuadrillas para poder ejecutar la actividad de muro en ladrillo a la vista.
- Armado y desarmado de andamios para llegar a diferentes alturas.
- Desplazamiento desde el punto de donde se descargaba el mortero, hasta el lugar donde se estaba realizando la actividad, este tiempo mal invertido reduce la productividad.
- Elaboración de dinteles de ventanas.

Figura 18. Desplazamiento producido por transporte de mortero y trabajo sobre andamio

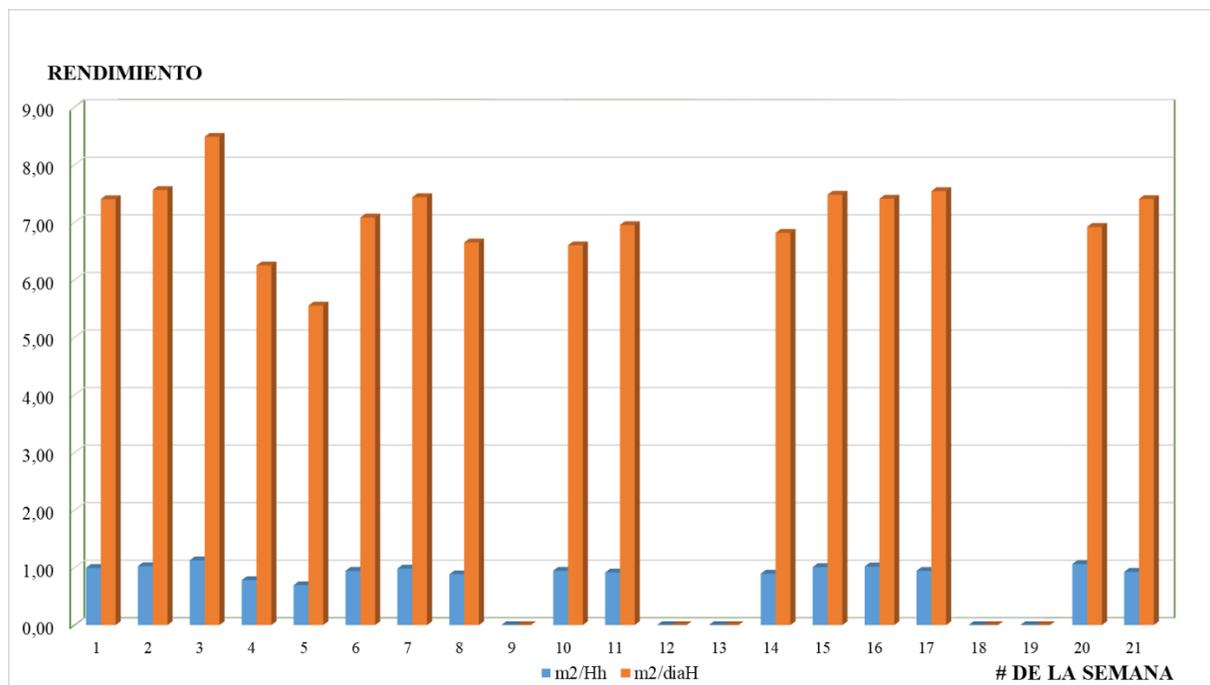
A continuación, se muestra grafico del informe semanal de producción teniendo en cuenta los rendimientos M2/diaH desde la semana en que se inició con actividades de pañete interior hasta que se ejecutó en su totalidad.

Figura 19. Rendimiento de mano de obra en la actividad de muro en ladrillo a la vista

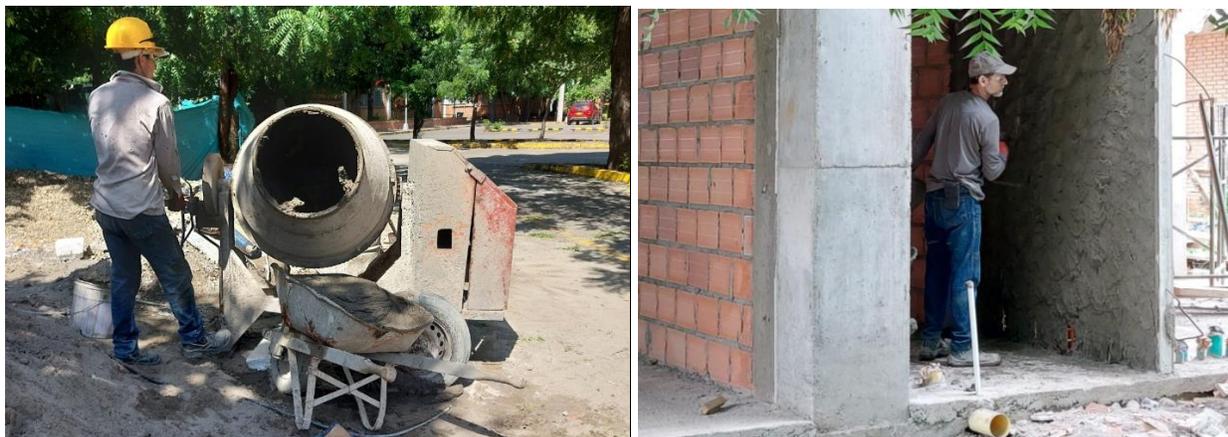
- Constante variación en cuanto al número de personal en las cuadrillas para poder ejecutar la actividad de pañete interior.
- Muros con desplome de hasta 5cm en especial los muros de las escaleras.
- Desplazamiento desde el punto de donde se realizaba el mortero, hasta el lugar donde se estaba realizando la actividad, este tiempo mal invertido reduce la productividad.

Figura 20. Punto de elaboración de mortero hasta donde se realiza la actividad.

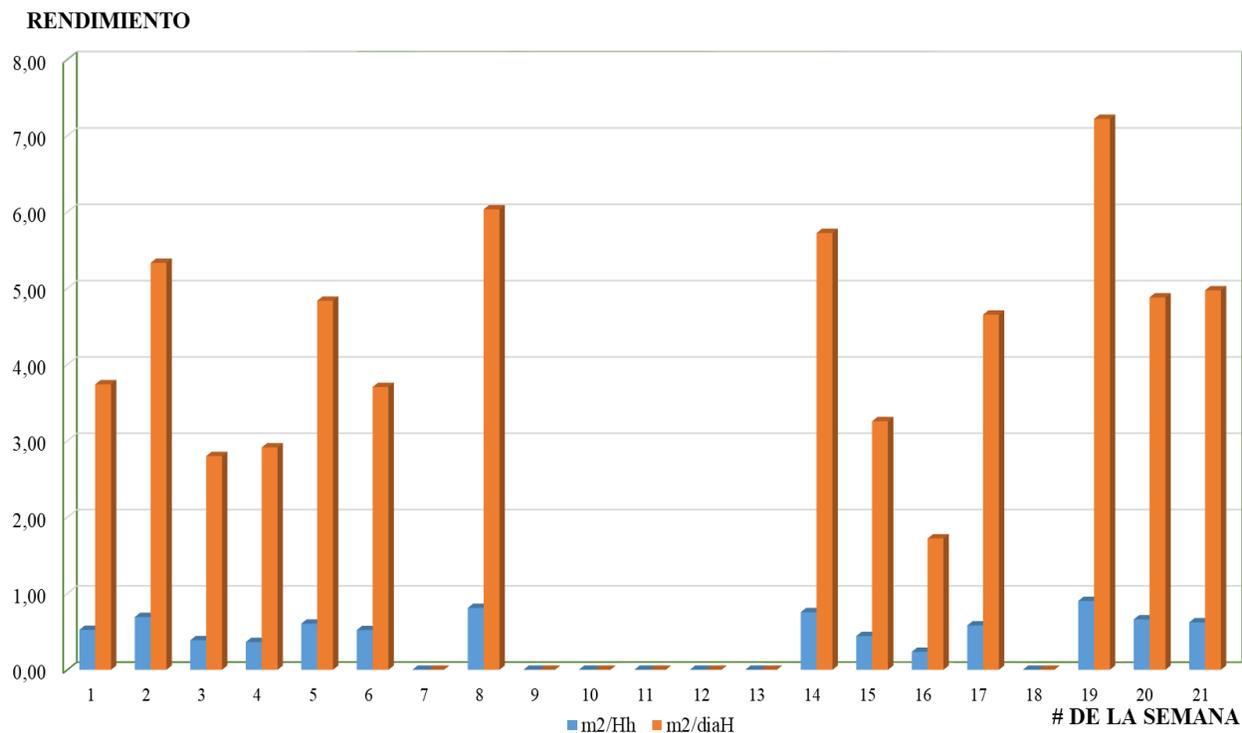
A continuación, se muestra grafico del informe semanal de producción teniendo en cuenta los rendimientos ML/diaH desde la semana en que se inició con actividades de pañete lineal interior hasta que se ejecutó en su totalidad.

Figura 21. Rendimiento de mano de obra en la actividad de pañete lineal interior

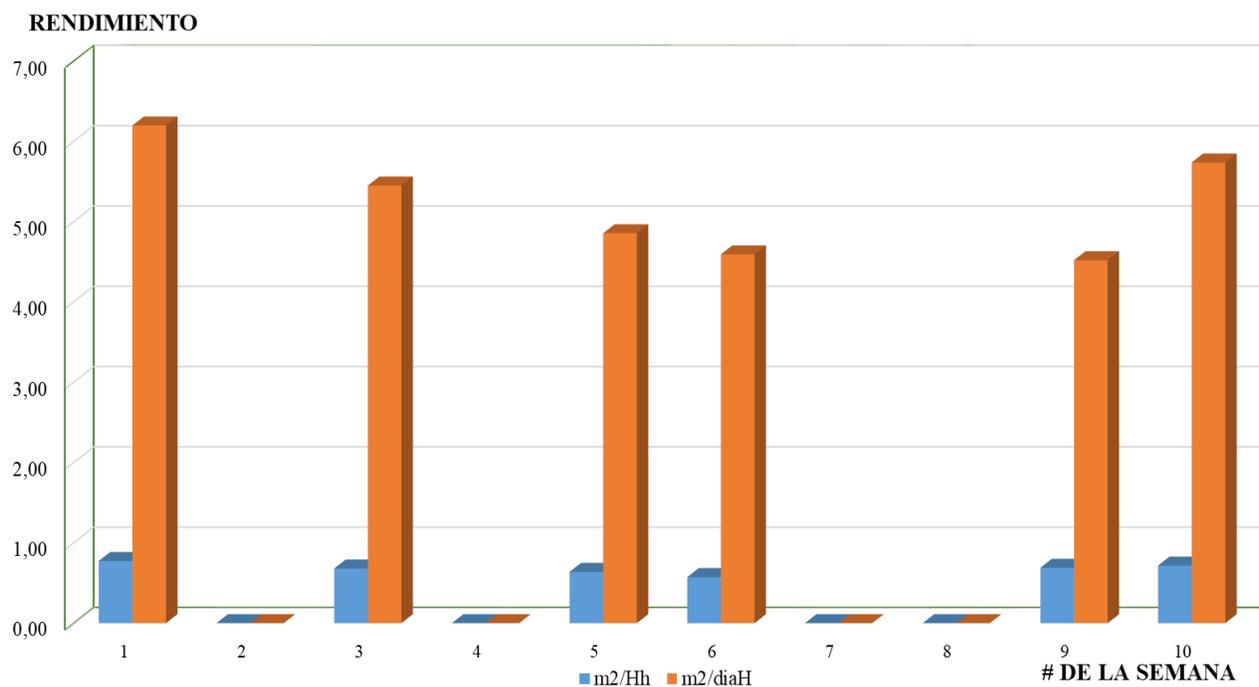
A continuación, se muestra grafico del informe semanal de producción teniendo en cuenta los rendimientos M2/diaH desde la semana en que se inició con actividades de pañete exterior hasta que se ejecutó en su totalidad.

Figura 22. Rendimiento de mano de obra en la actividad de pañete exterior

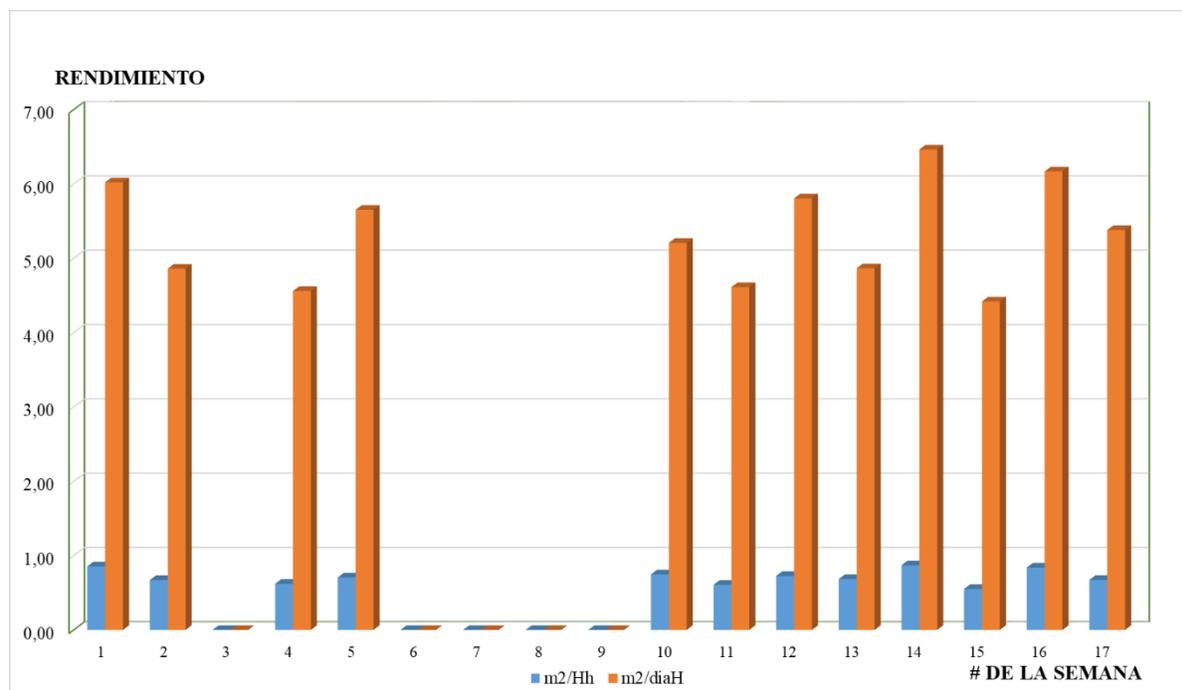
A continuación, se muestra grafico del informe semanal de producción teniendo en cuenta los rendimientos ML/diaH desde la semana en que se inició con actividades de pañete lineal exterior hasta que se ejecutó en su totalidad.

Figura 23. Rendimiento de mano de obra en la actividad de pañete lineal exterior

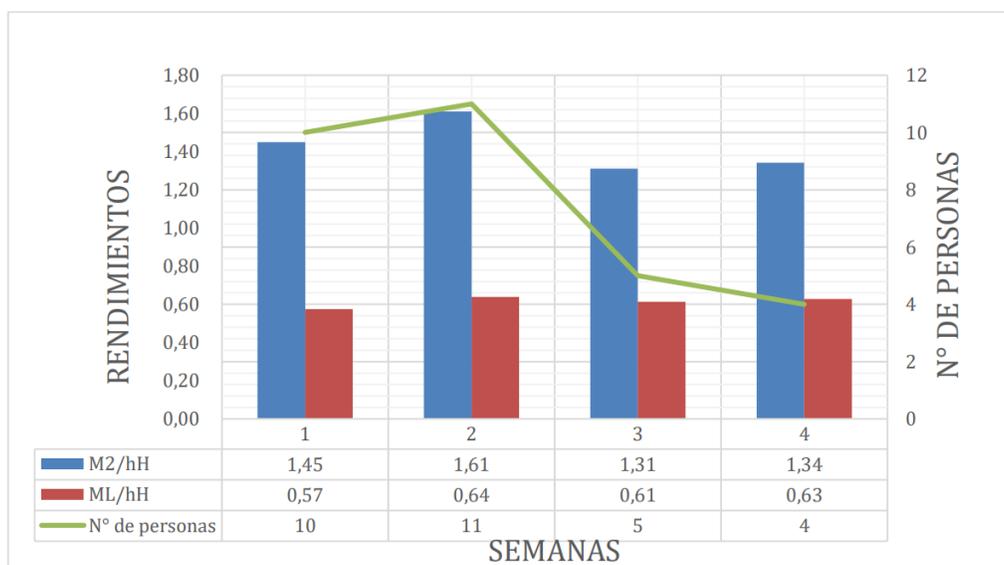
Figura 28. Rendimiento Semanal de Pañetes Internos (Barrera, 2019)

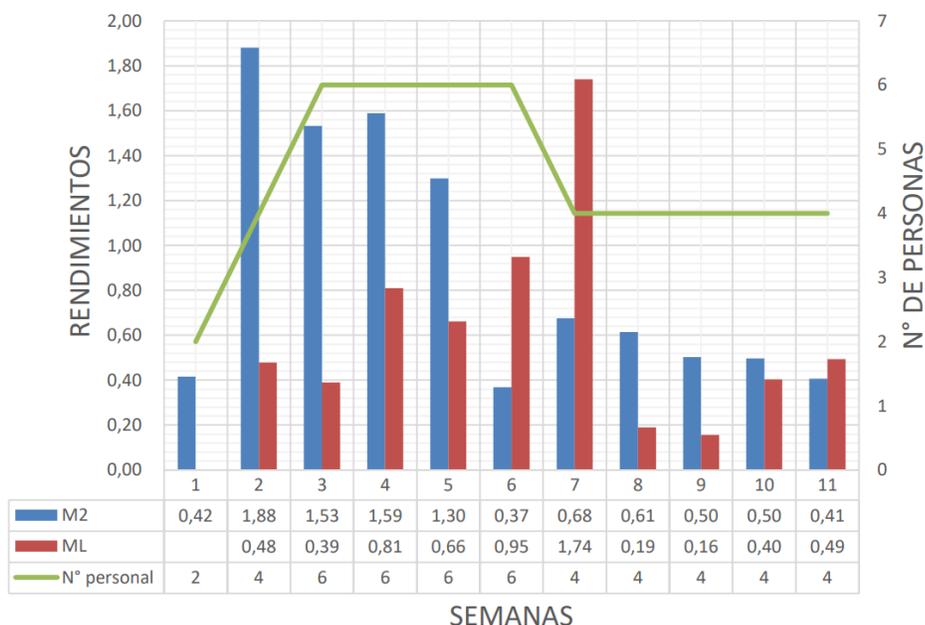
Figura 29. Rendimiento Semanal de Pañetes Externos (Barrera, 2019)

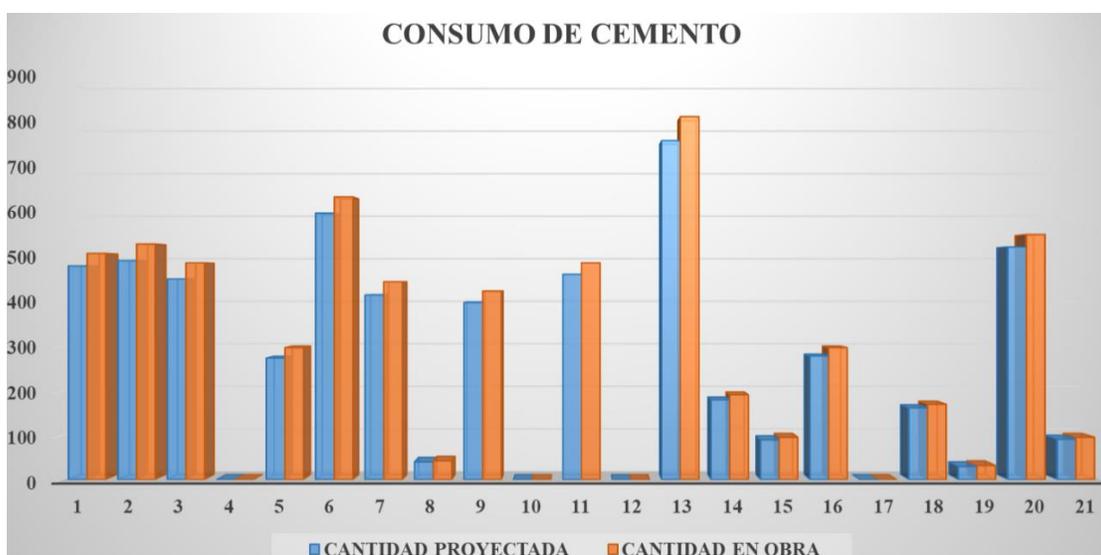
proporcional a la cantidad en M2 de muro en bloque N°5 ejecutado semanalmente. Sin embargo también se puede entender que únicamente durante las tres primeras semanas la cantidad en M2 ejecutada de muro en bloque N°5 fue muy similar y luego comenzó presentar una serie de variaciones debido a que no todas las semanas las cuadrillas estaban dedicadas netamente a realizar muros en bloque N°5, puesto a que en ocasiones únicamente se realizaba esta actividad por uno o dos días en una semana o simplemente habían semanas en las que no se realizaba la actividad como lo es el caso de las semanas 4, 10, 12 y 17. Generando en el cronograma de obra.

Figura 24. Diferencia entre cantidad proyectada y cantidad en obra de muros de bloque N°5

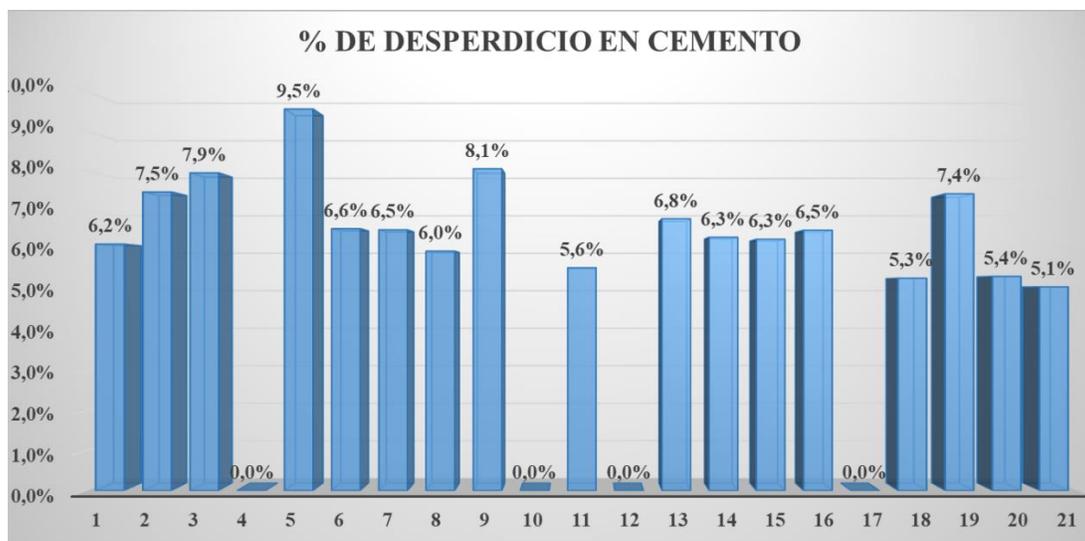
una variación desde 7,9% hasta 9,5%, siendo los porcentajes más altos en esta actividad, y esto es debido a que la cuadrilla que estaba realizando esta actividad, estaba dejando las juntas de separación con un espesor de hasta 6 cm. En cambio, los porcentajes inferiores a 7,5% de desperdicio obtenidos, con regularidad fueron debidos al momento de la instalación y/o transporte del mortero de pega.

Figura 25. Porcentaje de desperdicio de cemento en muros de bloque N°5

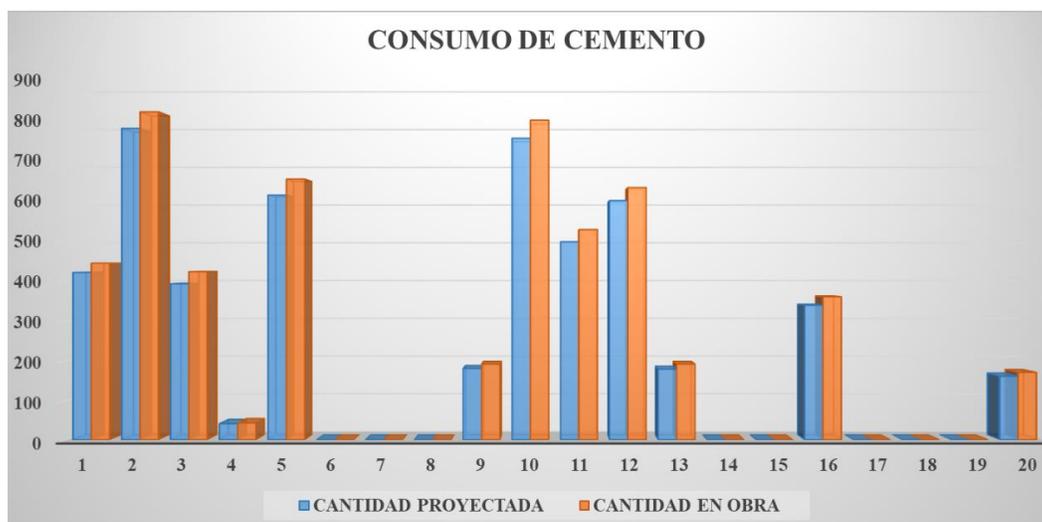
gráfica son debido a que en ciertas semanas la cantidad de muro fue mayor o menor a las otras, debido a que hubo semanas en que únicamente se realizaba esta actividad dos o tres días, o era ejecutada por poco personal en las cuadrillas, y por este motivo se puede resaltar que en las semanas 4, 9, 13 y 20 la cantidad de muro realizada fue menor a las de las otras semanas, a excepción de las que no se trabajaron principalmente por falta de personal.

Figura 26. Diferencia entre cantidad proyectada y cantidad en obra de muros de ladrillo a la vista

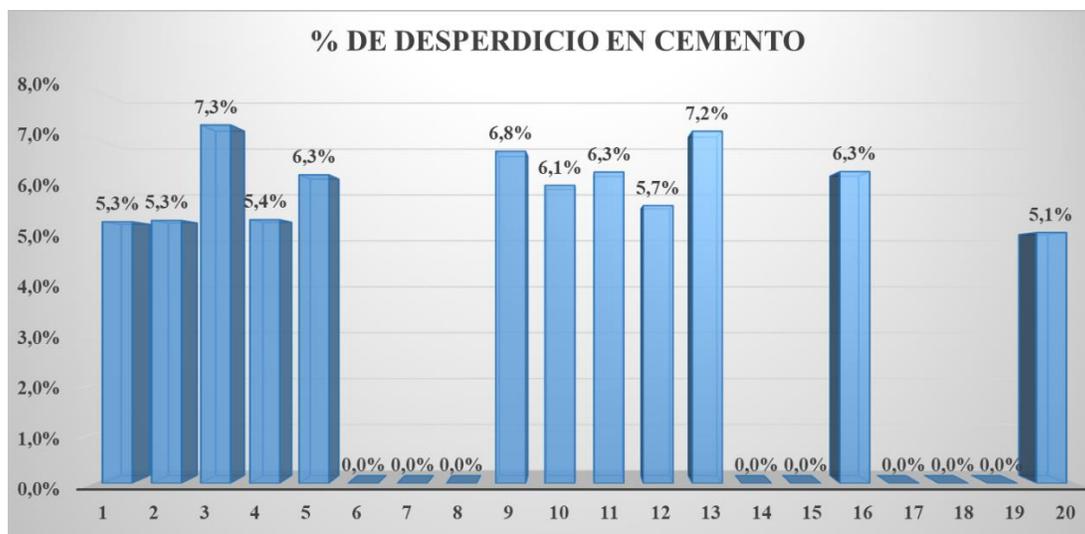
cuenta que estos desperdicios son principalmente debido al transporte y la instalación del mortero para pega de ladrillo.

Figura 27. Porcentaje de desperdicio de cemento en muros de ladrillo a la vista.

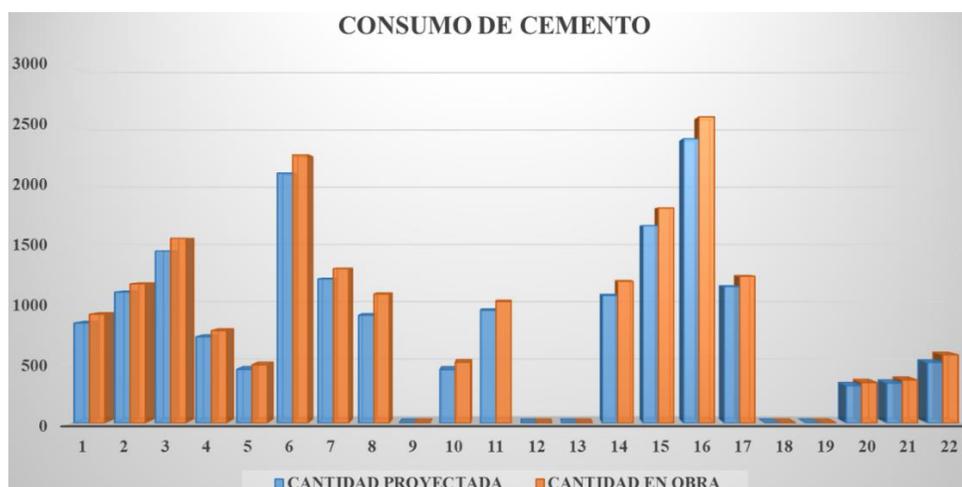
realizada fue menor a las de las otras semanas, a excepción de las que no se trabajaron principalmente por falta de personal. Caso contrario al que sucede en las semanas 6 y 16, ya que el consumo fue bastante alto debido a que había mucho más personal ejecutando las actividades de pañete interior.

Figura 28. Diferencia entre cantidad proyectada y cantidad en obra de pañete interior

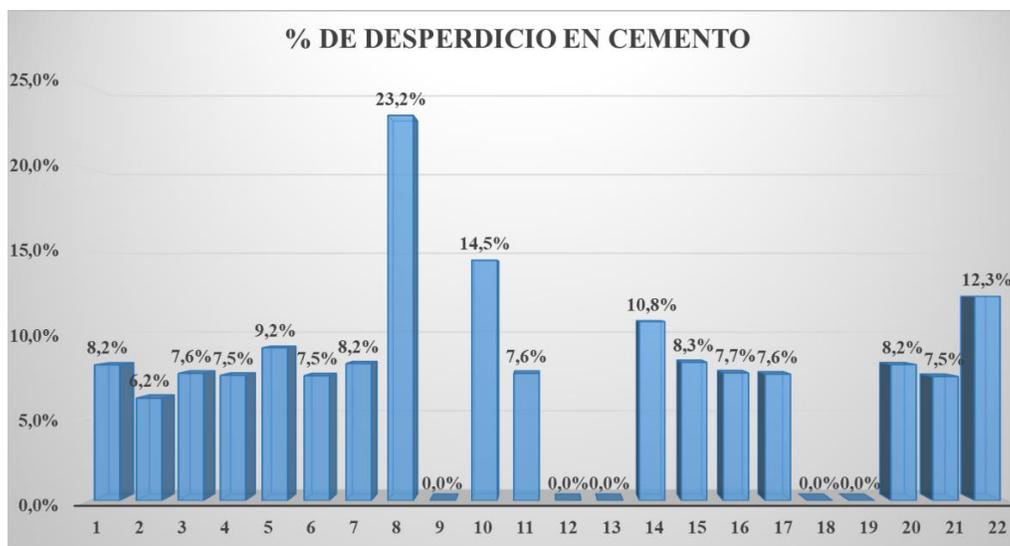
de 23,2% causado principalmente por desplome de hasta 4cm en los muros de las escaleras, teniendo también en cuenta el desperdicio provocado por el transporte y la instalación de pañete.

Figura 29. Porcentaje de desperdicio de cemento en pañete interior

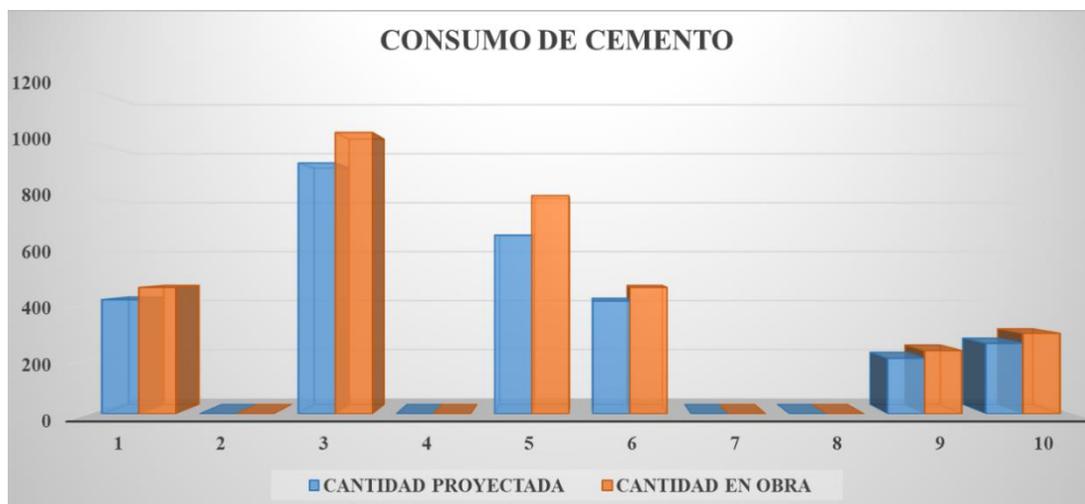
semana había un oficial más realizando esta actividad. Resaltando que el consumo de las últimas semanas es bajo debido a que la cuadrilla únicamente realizó esta actividad durante dos días.

Figura 30. Diferencia entre cantidad proyectada y cantidad en obra de pañete exterior

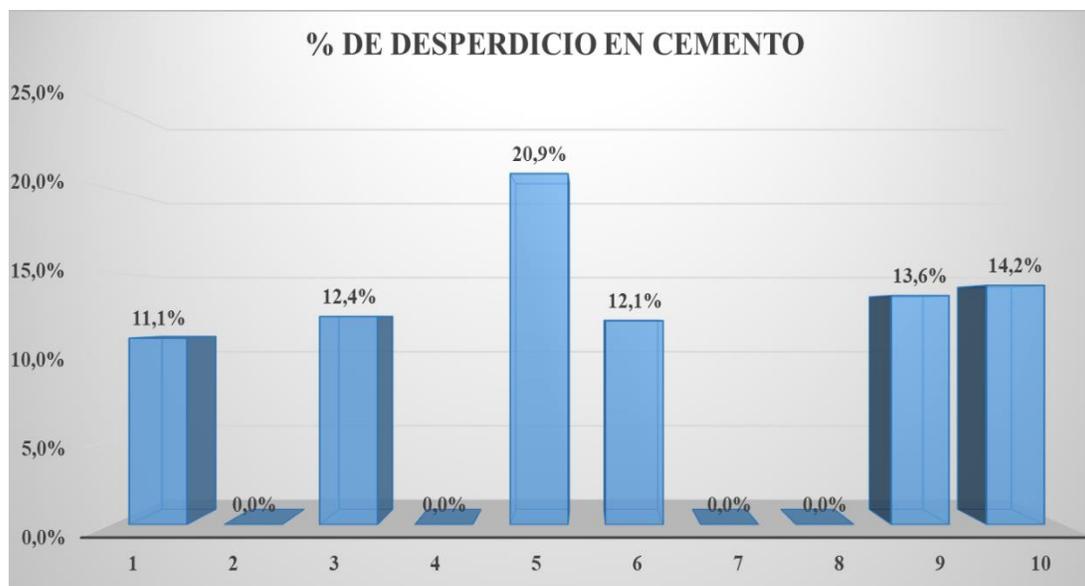
Teniendo en cuenta la figura, se puede determinar que el desperdicio de cemento en cuanto al pañete exterior fue bastante constante en las semanas en las que se realizó la actividad a excepción de la semana cinco, debido a que se presentó un desperdicio de 20,9% ya que el pañete realizado fue de hasta 3,5cm de espesor, a esto sumándole que al aplicar el pañete en exteriores y a bastante altura, la totalidad de mortero que caía al piso se contaminaba y no se podía mezclar nuevamente y por último el desperdicio que se obtenía al momento de transportar el mortero.

Figura 31. Porcentaje de desperdicio de cemento en pañete exterior

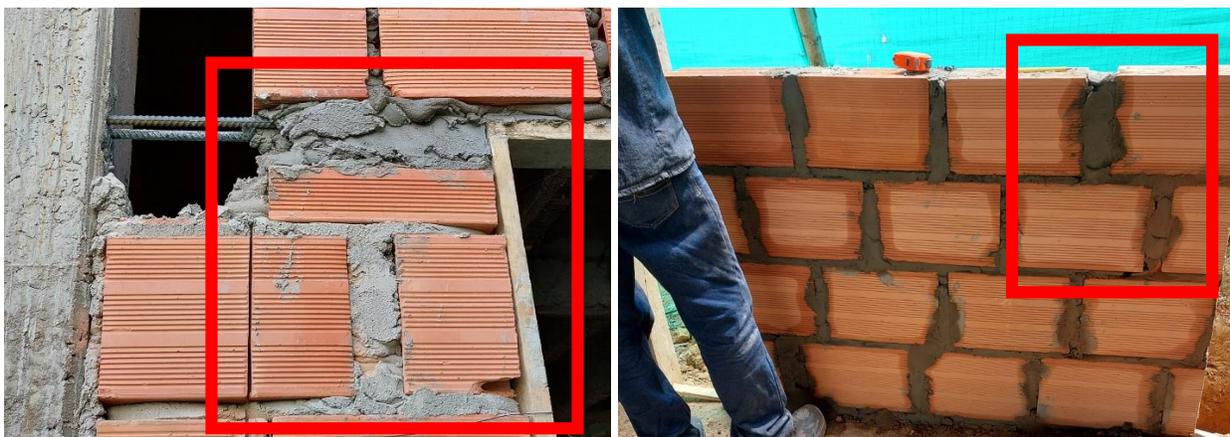
- Juntas de hasta 6 cm en la separación de los bloques.

Figura 32. Desperdicio en juntas de separación de muro en bloque N°5

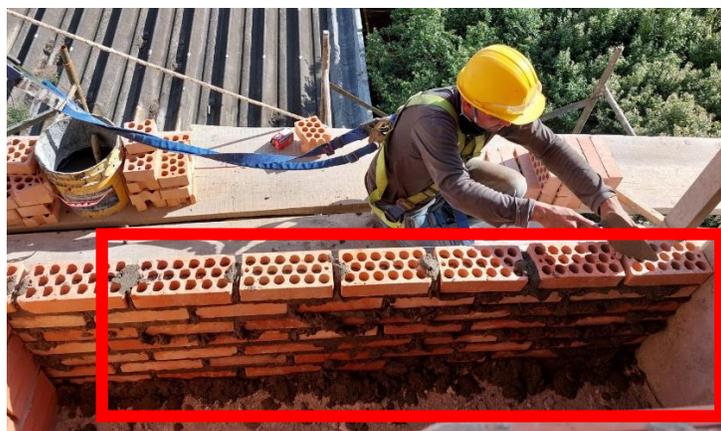
Figura 33. Desperdicio en ejecución de muro en ladrillo a la vista

- Como el muro de ladrillo a la vista era ejecutado regularmente desde la parte exterior del edificio, se debía trabajar en altura haciendo más compleja la reutilización del material por parte del oficial, por lo tanto todo lo que caía fuera del muro, directamente se consideraba pérdida.

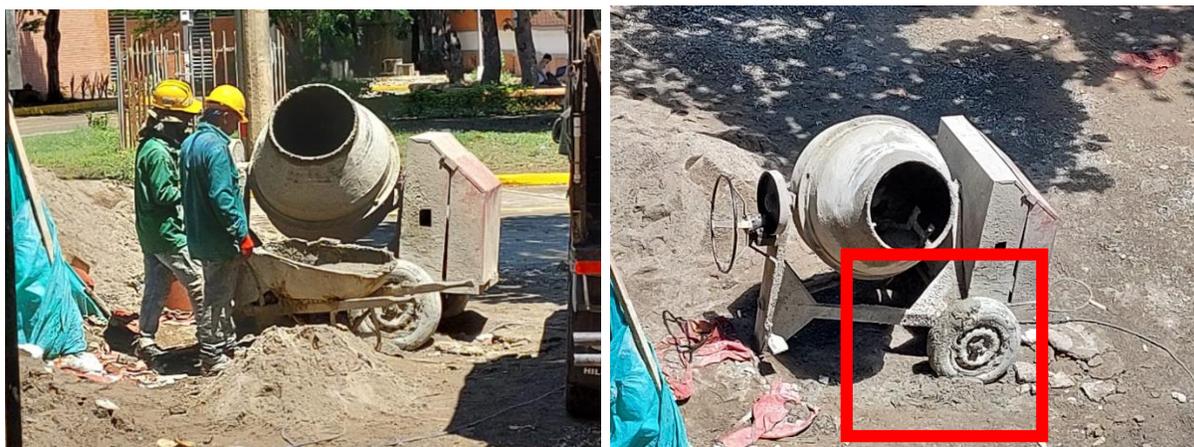
- Al momento de transportar el mortero de pega, se producía desperdicio al instante de hacer el descargue del trompo mezclador a las carretillas debido a que las llenaban demasiado.

Figura 34. Desperdicio por sobrellenado de mortero en la carretilla

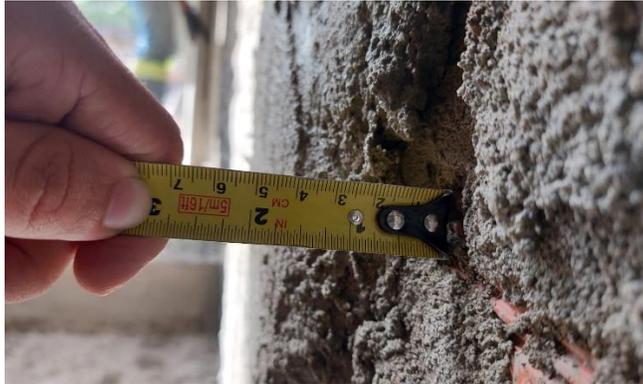
Figura 35. Desperdicio por espesor de pañete

- Pañetes con espesores de hasta 4cm en el pañete interior, en la sección de las escaleras.

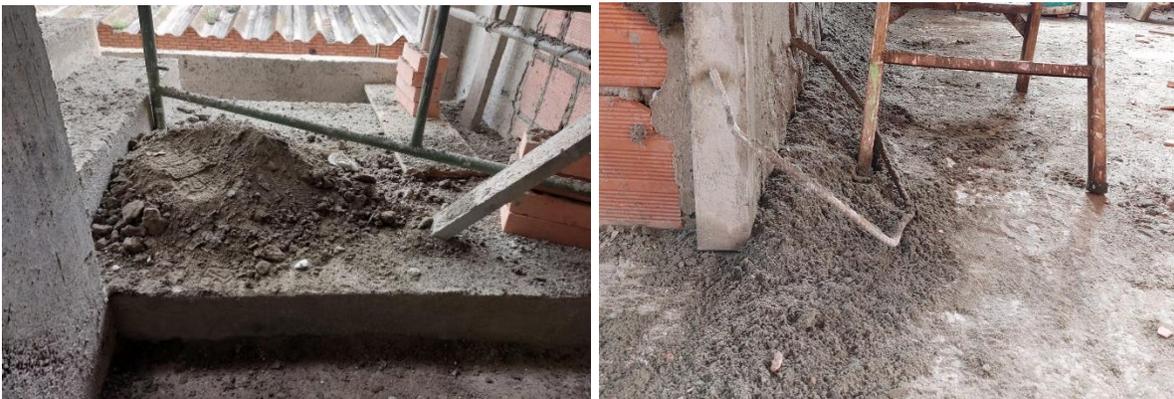
- Al momento de realizar pañete interior, en la mayoría de ocasiones las cuadrillas dejaban desperdiciar el mortero que caiga al piso.

Figura 36. Desperdicio de mortero que no se utiliza al caer al suelo en pañete interior

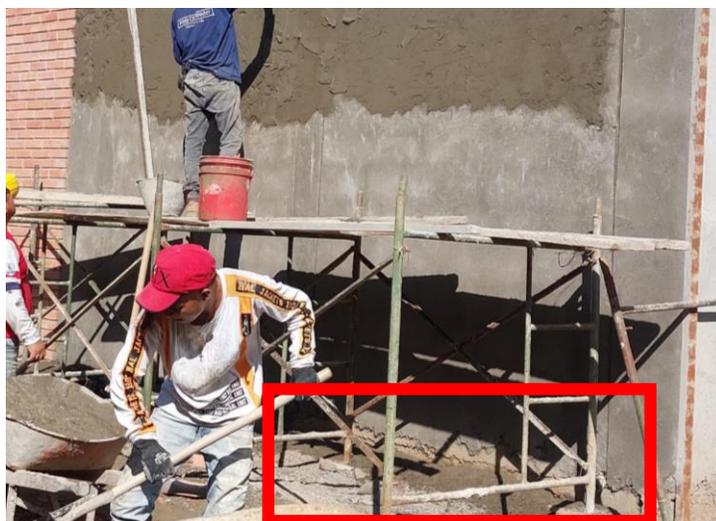
Figura 37. Desperdicio de mortero que no se utiliza al caer al suelo en pañete exterior

- Al momento de trabajar en altura, se hacía compleja la reutilización del mortero que cae al suelo.

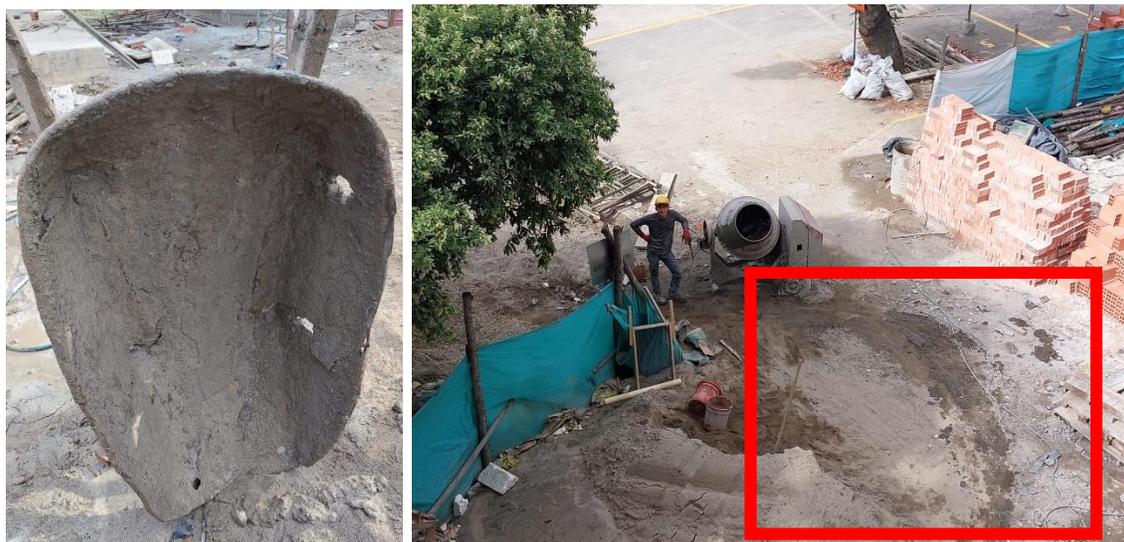
- Desperdicio a la hora de transportar el mortero para pañete.

Figura 38. Desperdicio de mortero en transporte debido a carretillas rotas.

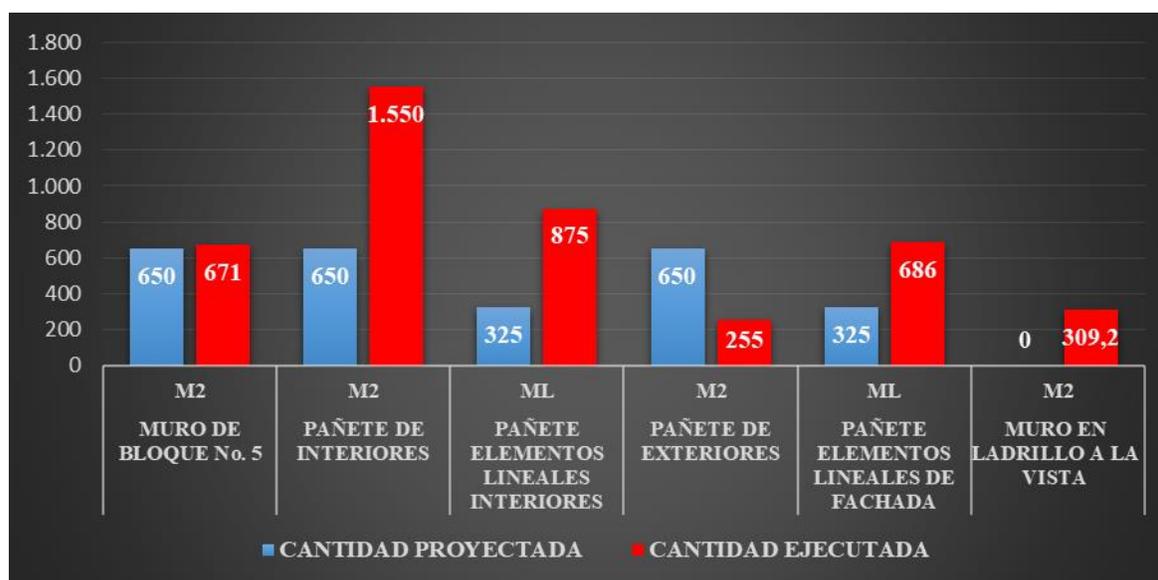
Luego de realizados los cambios arquitectónicos por parte de planeación de la universidad Francisco de Paula Santander, se evidenció que las cantidades presupuestadas a las cantidades ejecutadas cambiaron considerablemente debido a que gran parte de la fachada fue realizada en ladrillo a la vista.

**Figura 39.** Comparación entre cantidades proyectadas y cantidades ejecutadas

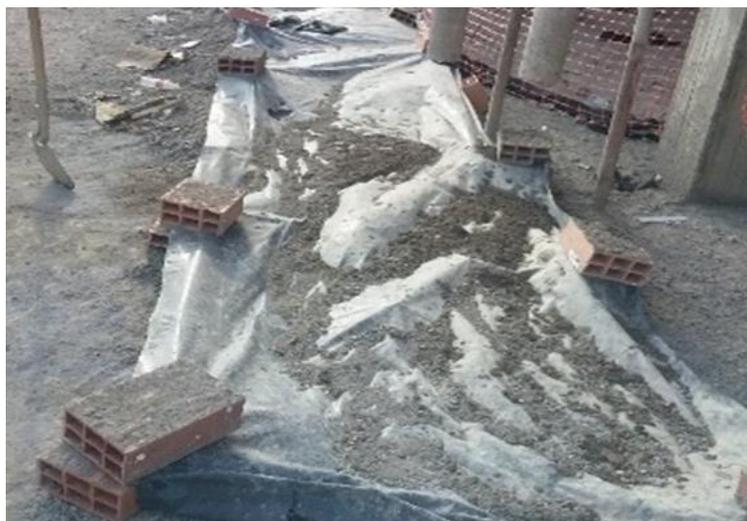
Figura 40. Plástico en el piso con el fin de que no se adhiera a este.

- Colocar un plástico en la orilla del piso donde se está pañetando y alzando muros, de modo que el mortero al momento de caer, no se adhiera al piso generando desniveles y contaminación.

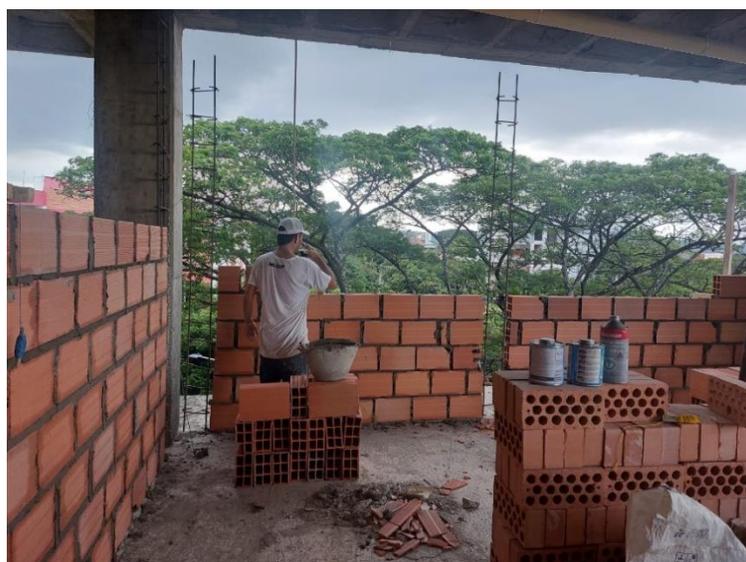
El proceso de alzado de muro inicia primero que todo ubicando la zona de trabajo, luego se verifica y se rectifica de acuerdo a los planos, procediendo a hacer el proceso de emplantillado al cual se le conoce como la primera fila que se hace sobre la losa, luego se colocan los ladrillos maestros o comúnmente llamado “pegado de primera hilada” por lo tanto, se ubican en los extremos del muro a levantar. Se deben asentar perfectamente aplomados, nivelados y con la altura de junta correspondiente, luego se coloca el mortero horizontal distribuyéndolo en sentido horizontal y cubriendo las juntas verticales limpiando el exceso a los lados, luego se coloca el bloque sobre el mortero, y por último se debe hacer un control y verificación con el fin de llevar un correcto nivel y no permitiendo un desplome mayor a 4mm en la altura de todo el muro. Cabe resaltar que las alturas máximas de muro por jornada laboral deben ser de 1,3 metros. Por último cabe mencionar que en algunos muros se hace necesario la utilización de andamios.

Figura 41. Muro en bloque N°5
