TÍTULO DEL TRABAJO (TESIS): FORTALECIMIENTO DE LOS PROCESOS ADMINISTRATIVOS MEDIANTE LA APLICACIÓN DE LA FILOSOFIA LEAN CONSTRUCTION EN EL PROYECTO DEL EDIFICIO DE LABORATORIOS DE FISICA EN LA UNIVERSIDAD FRANCISCO DE PAULA SANTANDER EN LA CIUDAD DE CÚCUTA.

FORTALECIMIENTO DE LOS PROCESOS ADMINISTRATIVOS MEDIANTE LA
APLICACIÓN DE LA FILOSOFIA LEAN CONSTRUCTION EN EL PROYECTO DEL
EDIFICIO DE LABORATORIOS DE FISICA EN LA UNIVERSIDAD FRANCISCO DE
PAULA SANTANDER EN LA CIUDAD DE CUCUTA

Proyecto de grado presentado como requisito para optar al título de Ingeniero Civil

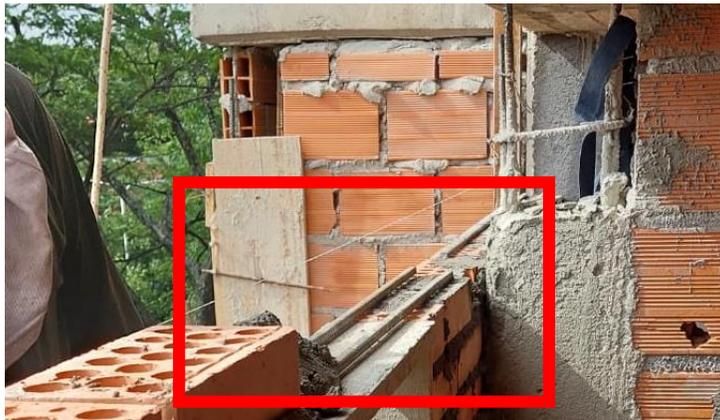
Figura 46. Instalación de anclaje en ladrillo a la vista.

- **Actividad productiva:** Este tipo de actividad corresponde a todo tipo de acción que hagan los trabajadores de la cuadrilla estudiada y que en sí esta acción aporte directamente a la producción en M² de muros. Teniendo en cuenta que en la clasificación de las subactividades la única subactividad de diferencia entre el entre muro en bloque N°5 y muro en ladrillo a la vista, es que en ladrillo a la vista se realiza instalación de anclajes cada 4 hiladas de ladrillos.

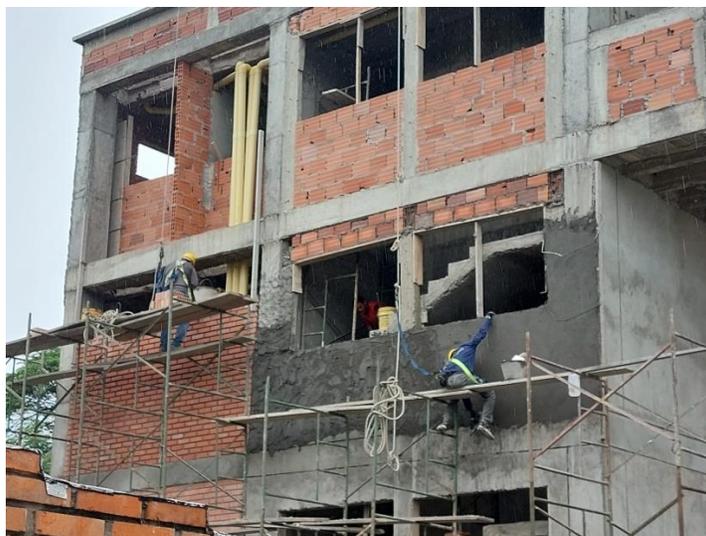
Figura 58. Pañete exterior

Esta actividad es aquella que cubre todas las áreas de los muros en bloque para darle uniformidad exteriormente, entre su procedimiento de construcción, se necesita; mortero de pega el cual en obra se utilizó una dosificación 1:3, lo que quiere decir que por cada paca de 42,5kg de cemento, se le debe agregar el triple de arena y la dosificación adecuada de agua.

El procedimiento para aplicar el pañete exterior comienza primero que todo estableciendo los puntos principales de pañete, pues estos son los que determinan el grosor del pañete el cual varia de 2 a 3 cm, luego de preparar el mortero se procede a aplicarlo sobre la superficie del muro de acuerdo al grosor y desplome que tenga el muro, luego se realiza un emparejamiento con un codal y se comienza a realizar un allanado de las imperfecciones que este tenga con el fin de dejarlo uniforme, si se considera necesario, se remoja un poco y se le continua dando el alistado de pañete alisándolo hasta su terminación, se procede a realizar las dilataciones correspondientes si hay un cambio de estructura o de material en el muro. Por último cabe mencionar que para pañetar los muros que están muy altos, se hace necesario la utilización de andamios.

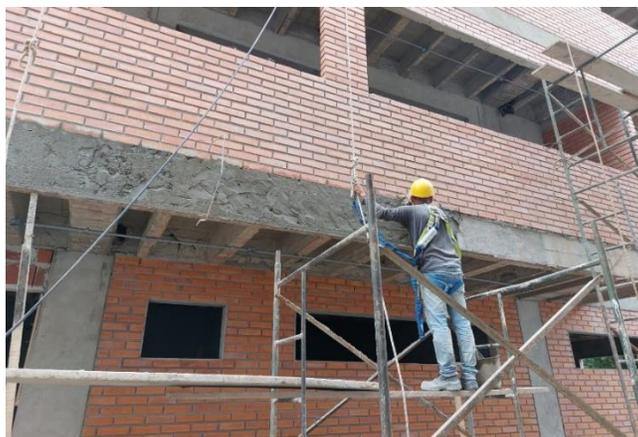
Figura 59. Pañete lineal exterior

Esta actividad es llevada a cabo prácticamente que igual a la de pañete exterior, pues en cuanto a sus dosificaciones y método de aplicación son las mismas, la diferencia varia es en que en esta ocasión su unidad de medida es el metro lineal y para esto se tienen en cuenta todas aquellas secciones de pañete exterior que sean menores a 60cm bien sea de ancho cuando es una sección vertical o de alto cuando sea una sección horizontal, como por ejemplo vigas, columnas y demás elementos lineales, también se tienen en cuenta todos los marcos ya sean de ventanas o de puertas siempre y cuando sean de fachada. Por último, cabe mencionar que para pañetar algunas secciones que se encuentran demasiado altas, se hace necesario la utilización de andamios.

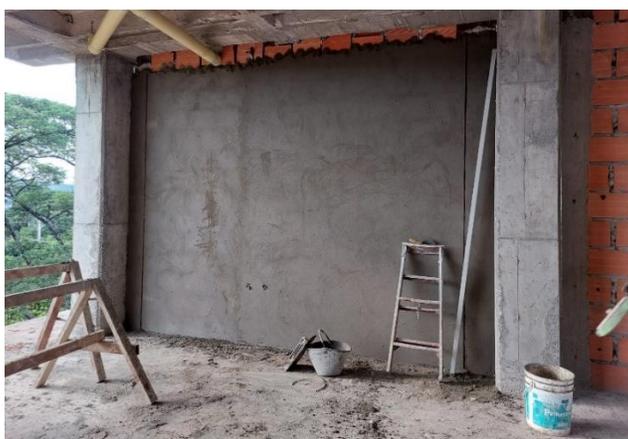
Figura 60. Pañete interior.

Esta actividad es llevada a cabo prácticamente que igual a la de pañete exterior, pues en cuanto a sus dosificaciones y método de aplicación se utilizaron las mismas, la diferencia varia es en que en esta ocasión el pañete es interior, es decir, que para darle uniformidad a los muros interiores ya sea muro realizado en bloque o en ladrillo multiperforado, para pañetar la parte alta de los muros, se hace necesario la utilización de andamios.

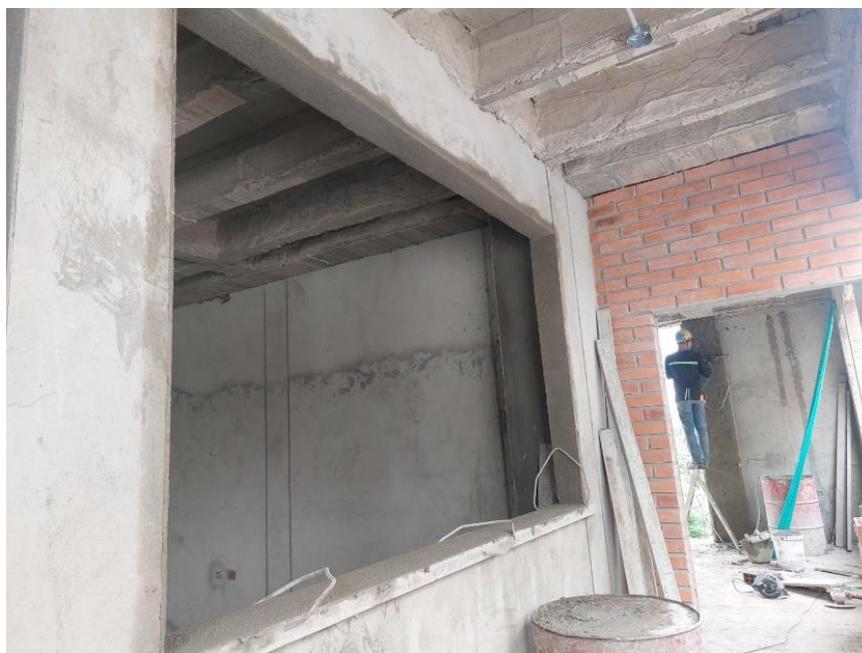
Esta actividad es llevada a cabo prácticamente que igual a la de pañete interior, pues en cuanto a sus dosificaciones y método de aplicación se utilizaron las mismas, la diferencia varia es en que en esta ocasión su unidad de medida es el metro lineal y para esto se tienen en cuenta todas aquellas secciones de pañete interior que sean menores a 60cm bien sea de ancho cuando es una sección vertical o de alto cuando sea una sección horizontal, como por ejemplo vigas, columnas y demás elementos lineales, también se tienen en cuenta todos los marcos ya sean de ventanas o de puertas siempre y cuando sean interiores, para pañetar algunas secciones que se encuentran demasiado altas, se hace necesario la utilización de andamios. Es decir, que para darle uniformidad a los muros interiores ya sea muro realizado en bloque o en ladrillo multiperforado.

Figura 61. Pañete lineal interior.

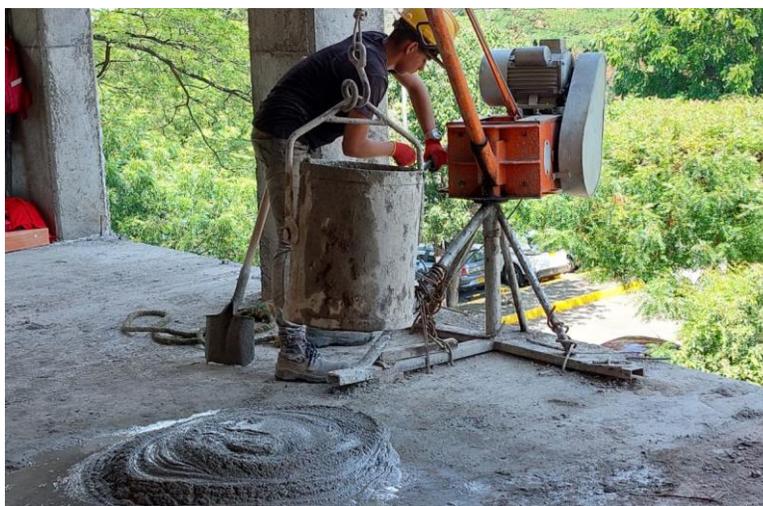
Figura 66. Transporte de mortero para pañete.

- **Actividad contributiva:** Representa el trabajo de apoyo realizado y que es necesario con el fin de ejecutar un trabajo productivo, pero que en si no le aporta valor a la unidad de medida (M2 y ML) de construcción, por lo tanto, es considerado como una pérdida de segunda categoría. Un ejemplo es el transporte de mortero para pañete.

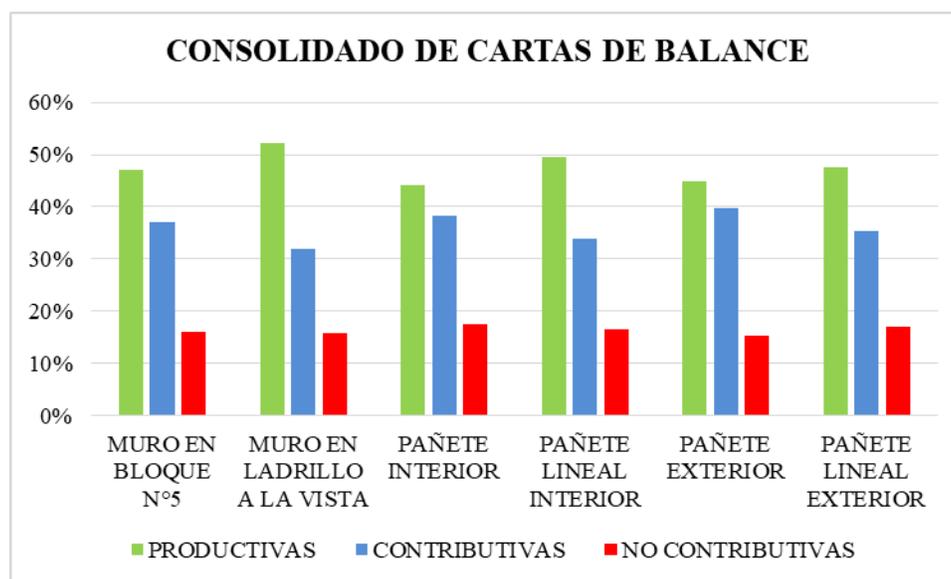
Figura 73. Consolidado de cartas de balance en las actividades observadas.

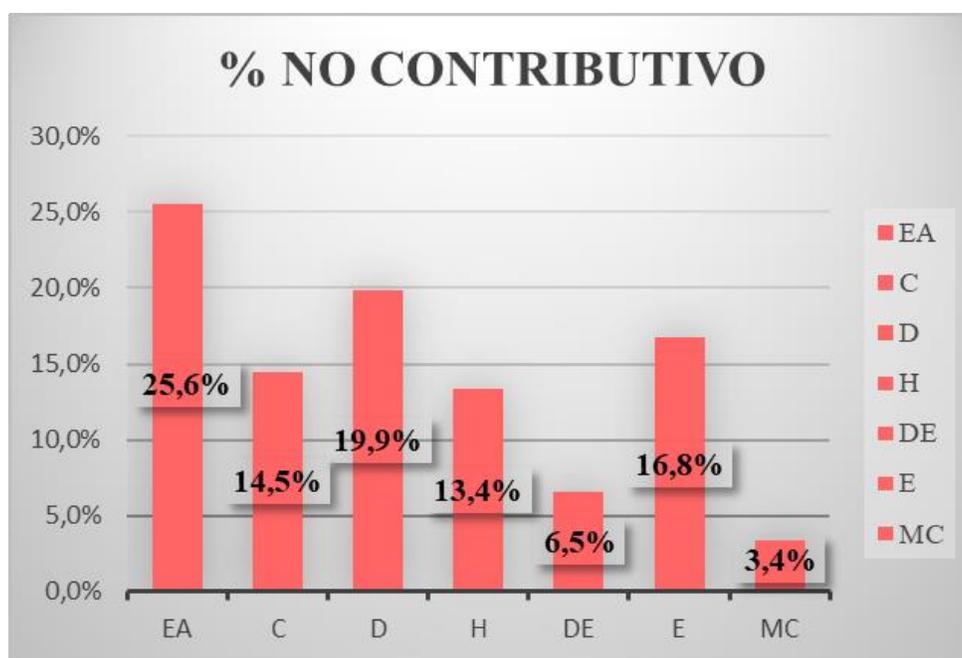
Figura 75. Análisis de actividades no contributivas de muro en bloque N°5.

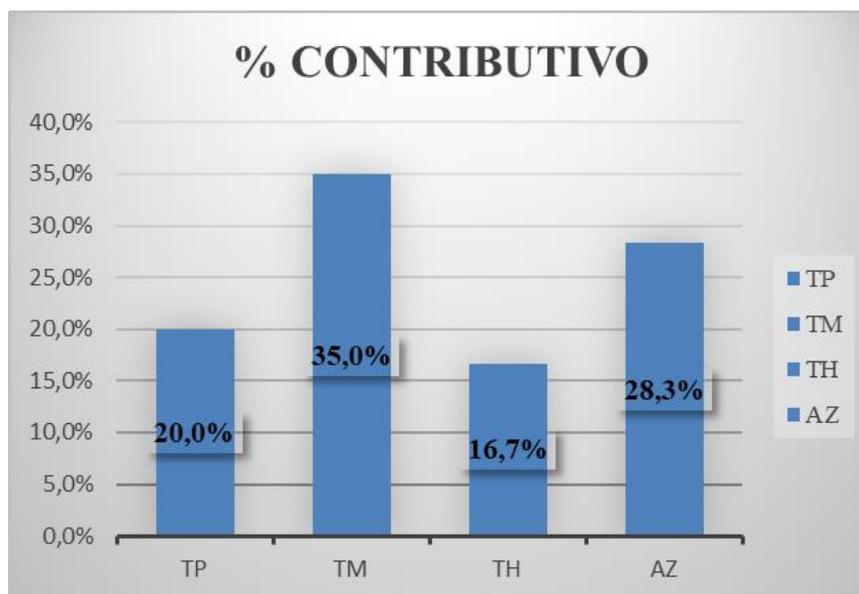
Figura 76. Análisis de actividades contributivas de muro en ladrillo a la vista.

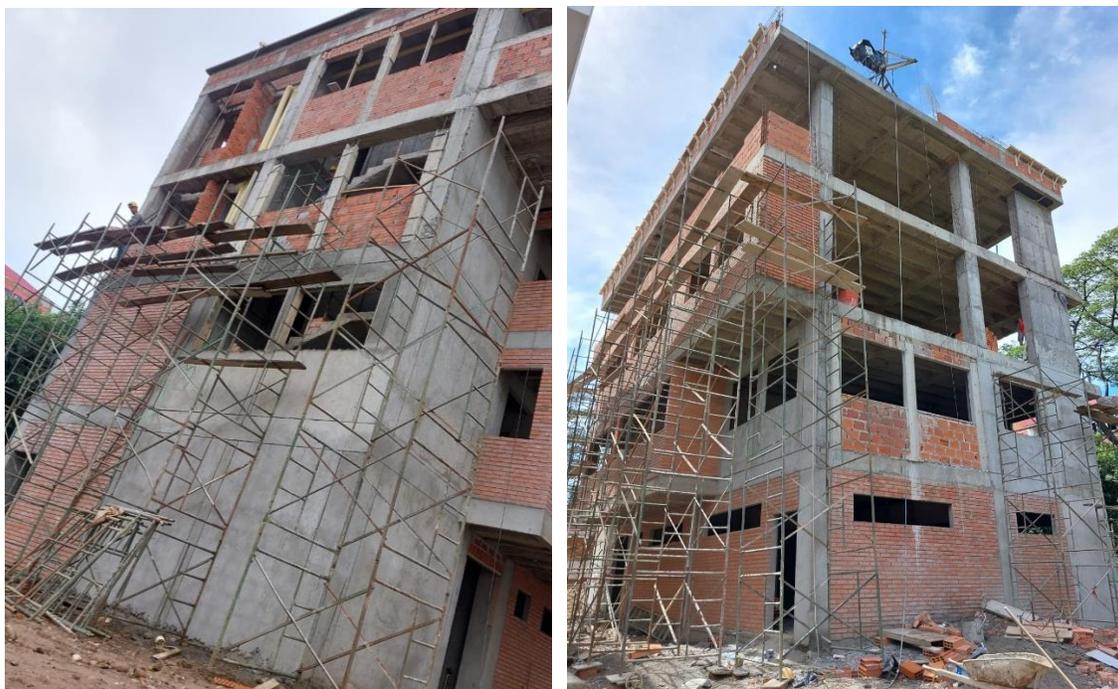
Figura 77. Acomodo de zona (armado y desarmado de andamios)

En el caso de muro en ladrillo a la vista, este se ejecutó siempre en fachada, por lo tanto se hacía muy necesario la instalación de andamios de andamios, lo que intensificaba más el desplazamiento del ayudante para tener que ir por mortero de pega, sin embargo esta actividad se podría mejorar de modo que el mortero se transportara de a dos baldes ya que únicamente el transporte era de a uno en la mayoría de los casos, en cuanto al acomodo de la zona este en todo momento fue muy necesario debido a que se debían armar o desarmar andamios, también mover tablonés, o limpieza de los ladrillos.

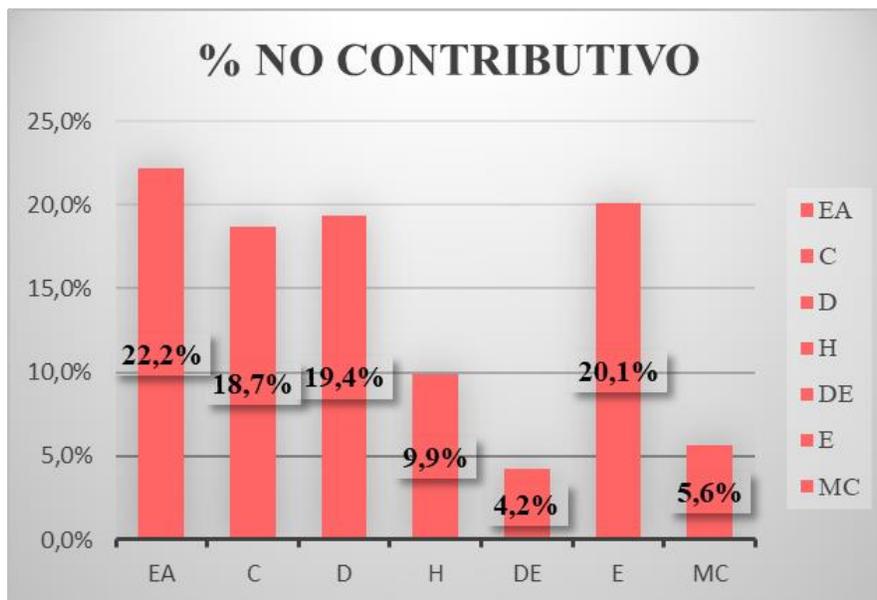
Figura 78. Análisis de actividades no contributivas de muro en ladrillo a la vista

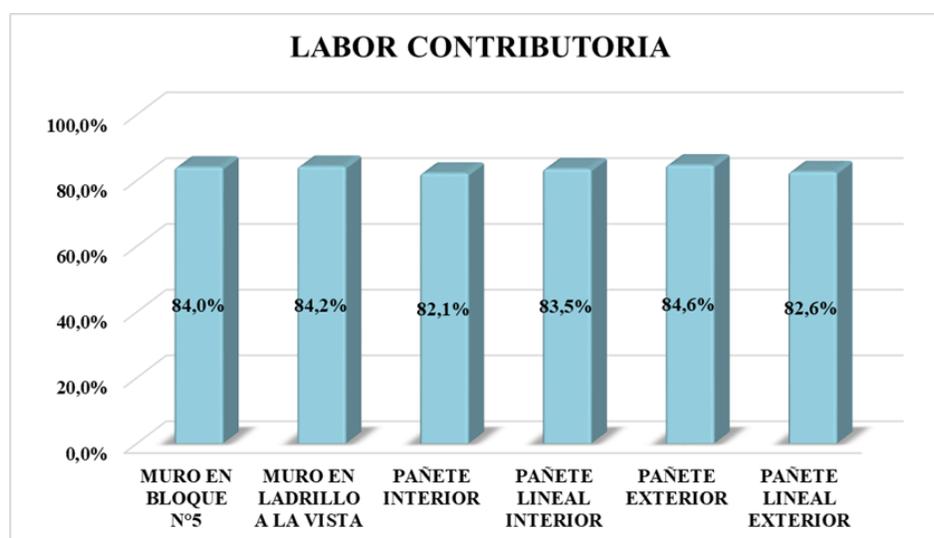
Figura 87. Índice de labor contributiva de las actividades estudiadas.

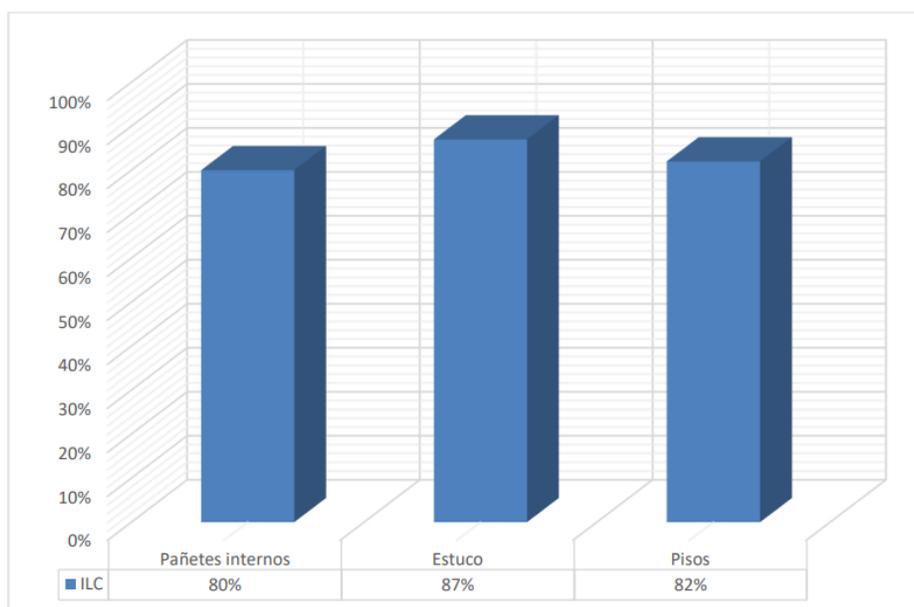
Figura 88. Índice de labor contributiva para acabados internos – Tesis German Andres

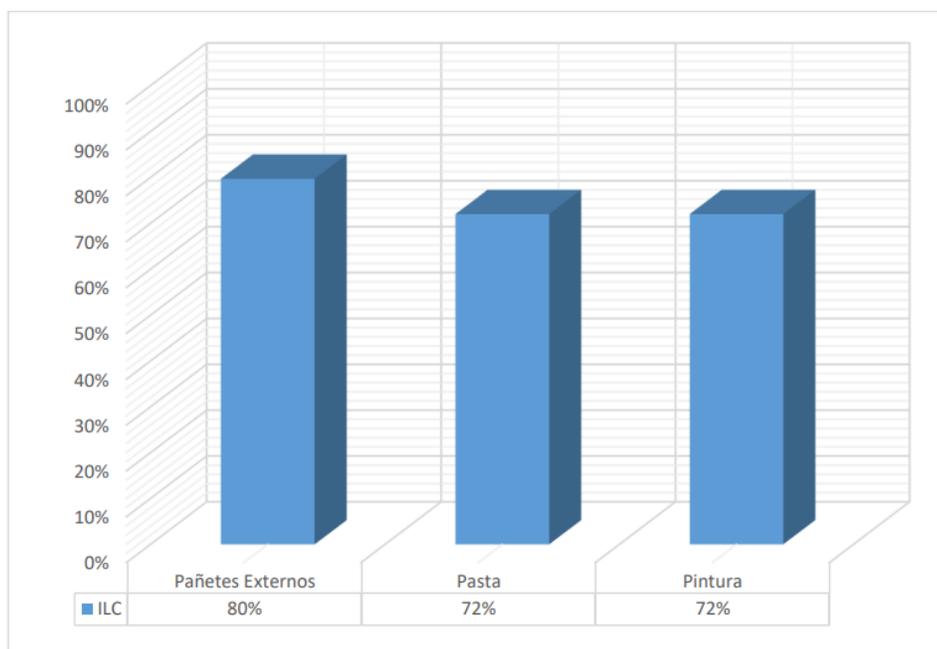
Figura 89. Índice de labor contributiva para acabados externos - Tesis German Andres

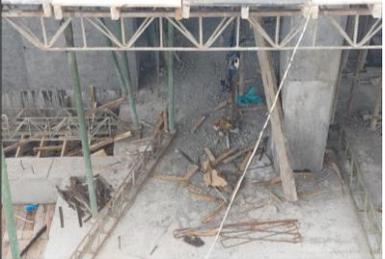
<p>Se evidencia material disperso en el interior de la construcción. Se observa, material de hierro tirado en los pisos el cual podría ser un riesgo para los trabajadores en cuanto a posibles caídas.</p>
2

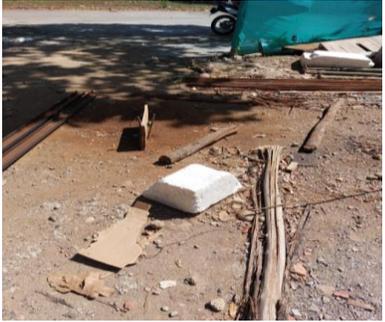
<p>Se observa un ambiente laboral sucio, que tiene materiales sin clasificar, ubicando elementos que pueden utilizados dentro de la construcción con otros que son inutilizables.</p>
3

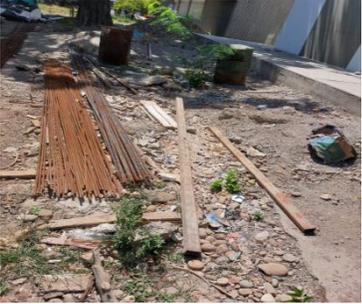
<p>No se ubica el material es un solo sitio, es decir pueden observarse cabillas para la estructuras agrupadas en algunas espacios externos y otros se encontraban en lo interno de la construcción, dando paso a que no se mantenga una adecuada agrupación y clasificación de los materiales.</p>
4

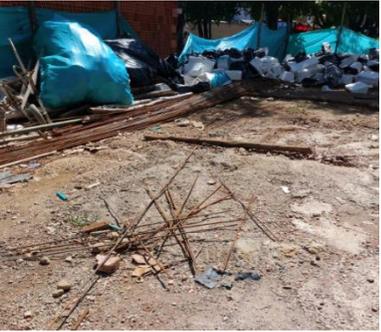
<p>Se presentaba gran cantidad de escombros, los cuales están dispuestos a lo largo de la construcción, sin un adecuado orden, dejando en evidencia un ambiente laboral sucio y con muchos residuos que pudieran ser perjudiciales en el entorno laboral.</p>

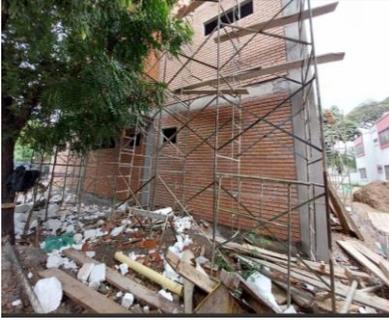
<p>Se evidencia debajo de los andamios una serie de escombros revueltos con materiales que puede ser utilizado dentro de la construcción.</p>
6

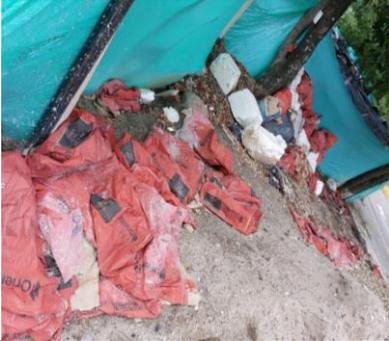
<p>Pueden observarse una serie de desechos de materiales, en este caso pacas o envoltorios dispuestos en el piso externo de la construcción, lo cual genera contaminación, y espacios que pudieran albergar roedores, insectos, entre otros.</p>
7

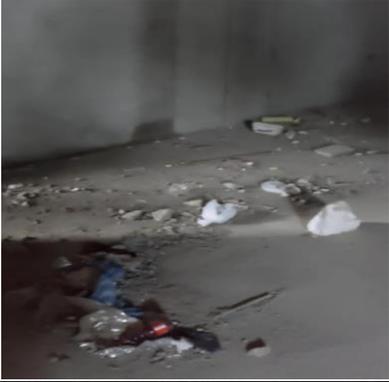
<p>Parte interna de la construcción, sin limpieza y orden, se evidencia una serie de residuos de la construcción a lo largo del piso, lo cual podría obstaculizar las labores internas de frisado y acabados especiales.</p>
8

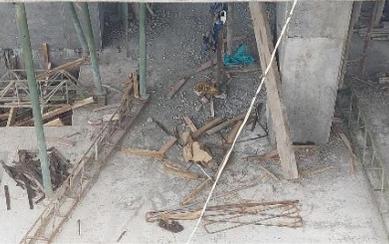
<p>Tablones esparcidos en el segundo piso, muchos de estos tienen puntillas enterradas y también se encuentran estribos los cuales deberán ser ubicados.</p>
9

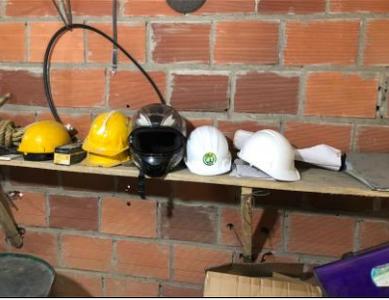
<p>Los cascos de seguridad no están organizados de la mejor manera, y también se logra visualizar un casco de motocicleta, pero este no debería de estar aquí.</p>

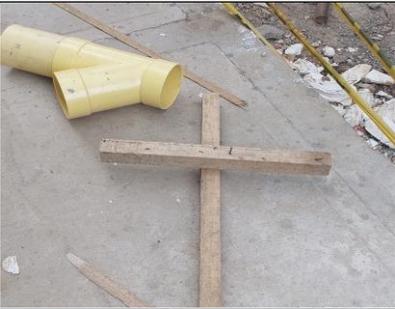
<p>Y de PVC olvidada en las afueras de la obra.</p>
11

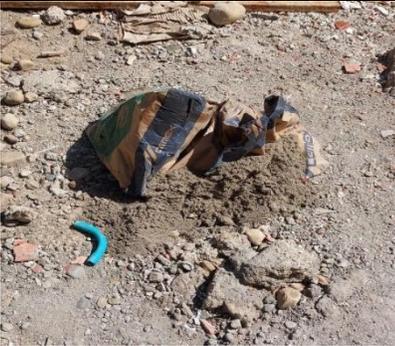
<p>Escombros ubicados en toda la mitad del paso generando un mal aspecto a la obra. Normalmente se encuentran en todo momento regadas por ahí sin ningún tipo de orden.</p>
12

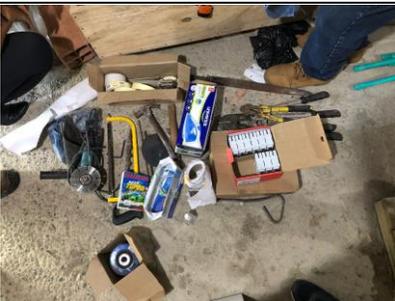
<p>Se realizó la revisión de una parte de la herramienta del almacén, la cual deberá ser clasificada y organizada según su uso.</p>
13

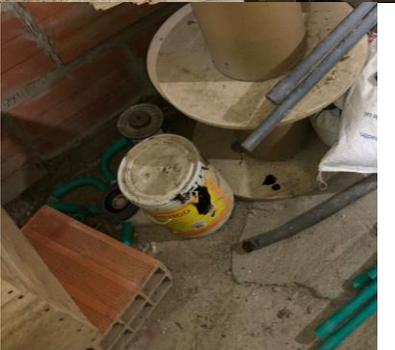
<p>Se encontró este galón de cemento plástico, al cual se le deberá asignar un lugar, ya que próximamente se podrían utilizar y se encuentra en buen estado.</p>
14

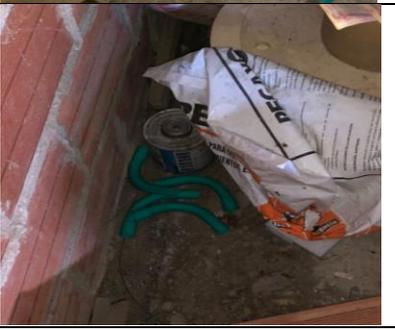
<p>Estos codos para tubería de luz se encontraron refundidos entre el desorden de los tubos, el cual es material que se encontraba perdido en la obra. También se encontró este cuarto de galón de pegante para tubería.</p>

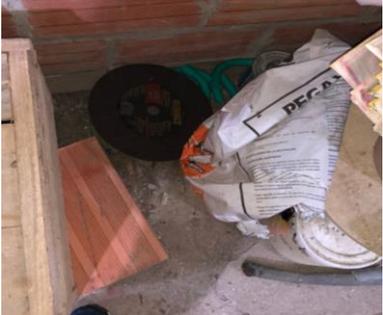
<p>Se encontró un disco de pulidora tirado en el piso, el cual deberá ser ubicado en su lugar.</p>
16

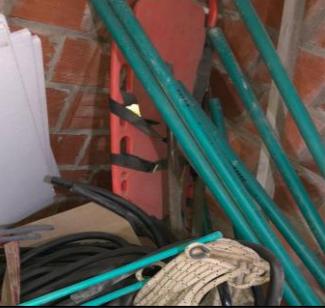
<p>De la imagen anterior se debe destacar que la camilla de primeros auxilios está ubicada en un lugar prácticamente imposible de acceder rápidamente ante una emergencia. Por lo tanto, se deberá ubicar en un punto estratégico.</p>
17

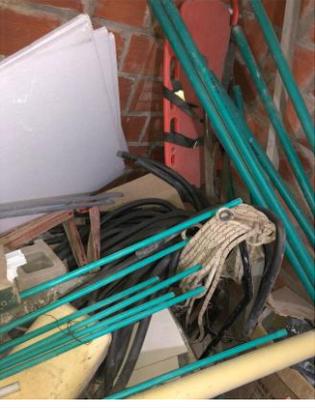
<p>Se logran apreciar una gran variedad de elementos, comenzando con un bloque de concreto el cual puede ocasionar un accidente para cualquiera que pretenda retirar algún tubo sin cuidado, también se logra evidenciar que hay una pimpina y una manguera mal enrollada a las cuales se les deberá buscar un mejor lugar, sobrantes de cartón que deben ser desechados y un laso enrollado el cual deberá ubicarse de modo que se pueda acceder a él más fácilmente.</p>
18

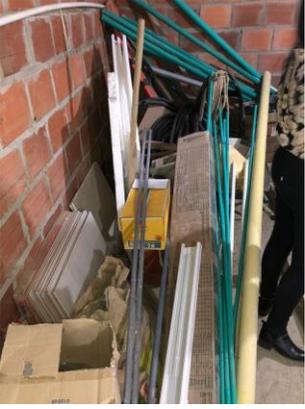
<p>Excesivo desorden de tubería ya sea de uso eléctrico, aguas lluvias o de tipo canaletas, generando no solo un desagradable aspecto sino que también sería tedioso el poder llegar a una de ellas, puesto que habría que mover todo para poder utilizar la que realmente es necesaria en su momento. Igualmente, también se logra visualizar 5 láminas de icopor, las cuales podrían ser dañadas al momento de retirar cualquier tipo de tubería.</p>

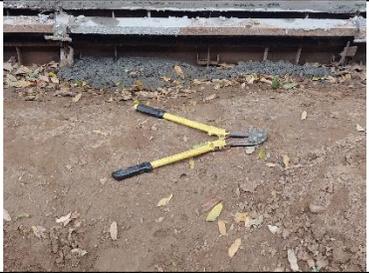
<p>Herramienta cizalla encontrada en las afueras de la obra.</p>
23

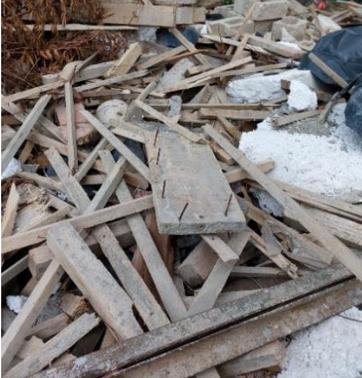
Retazos de tablas dejados arrinconados, entre ellos tablas en buen estado.
25

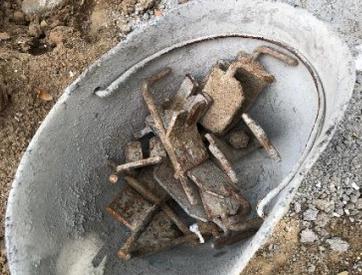
Chapetas encontradas enterradas el relleno extraído de la excavación del tanque subterráneo

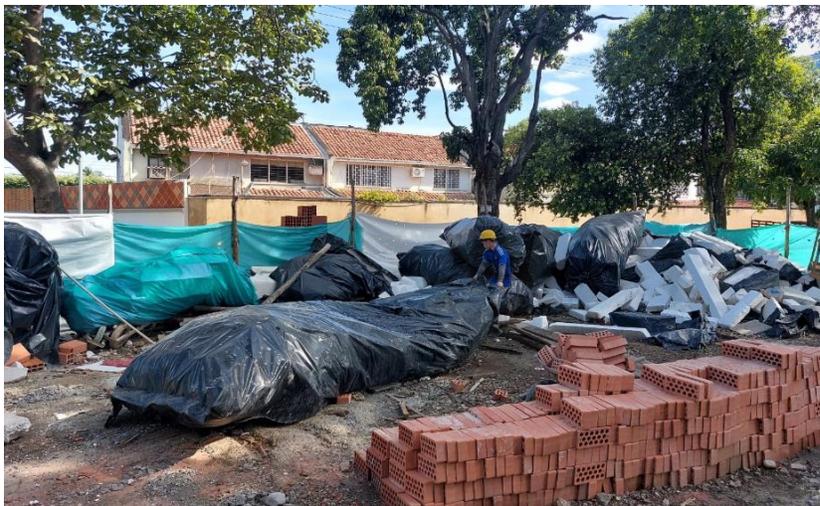
Figura 95. Recolección de los escombros y otros materiales en el exterior.

Conforme a lo observado se evidencia la recolección de los escombros en el exterior de la obra garantizando que el proceso de planificación ha sido establecido de manera adecuada. Por esta razón, se ha dado la recolección de los materiales en distintas bolsas plásticas que permitan mantener una selección específica de lo utilizable y aquello que es escombros para su destino final posterior.

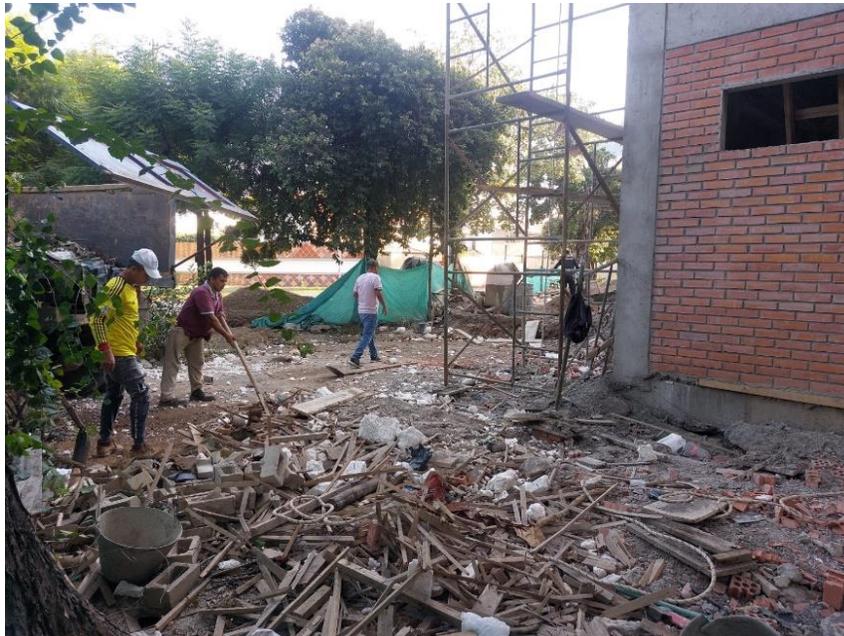
Figura 106. Retiro de retazos de madera u otros desechos de la construcción a escombrera.

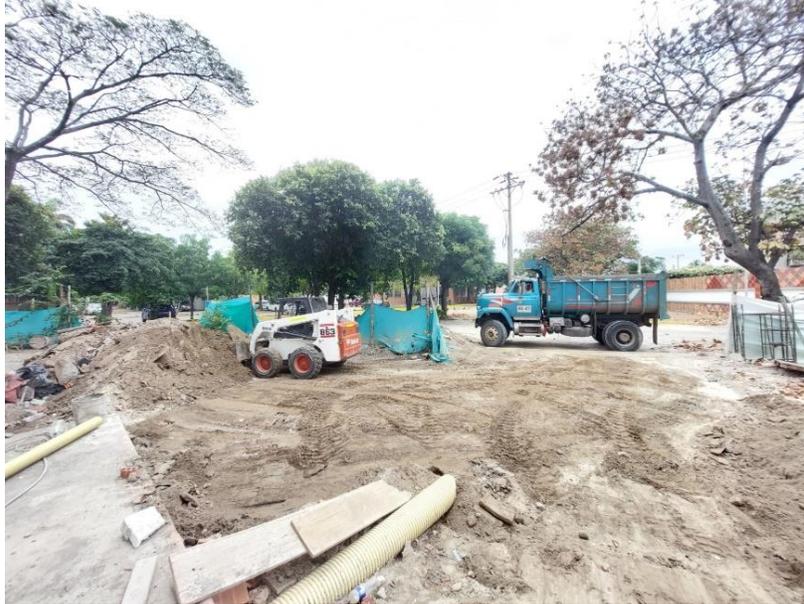
Figura 107. Limpieza a exterior de la construcción y retiro a escombrera.

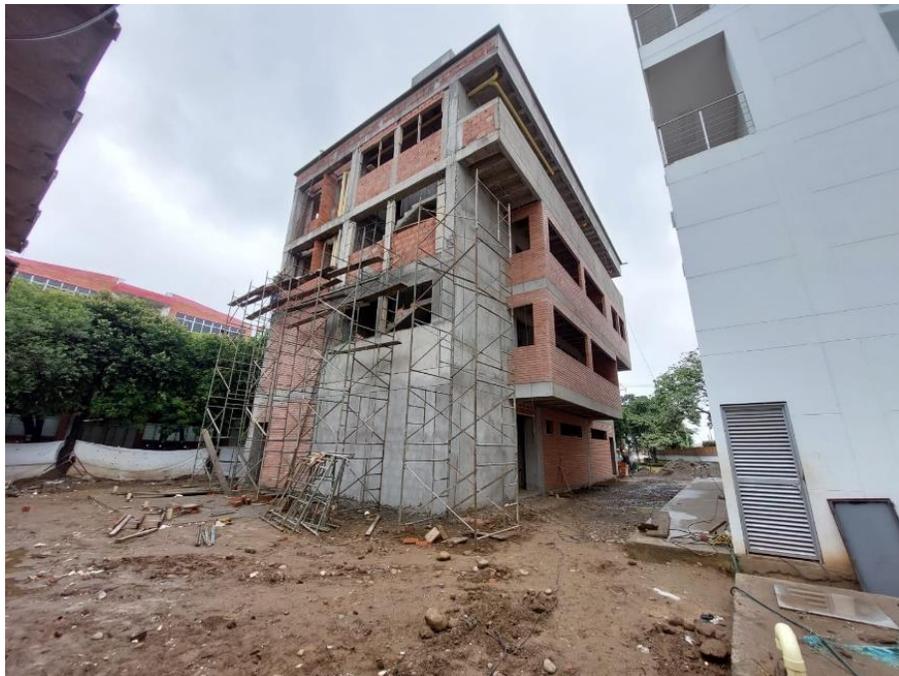
Figura 108. Resultado final de la limpieza externa.

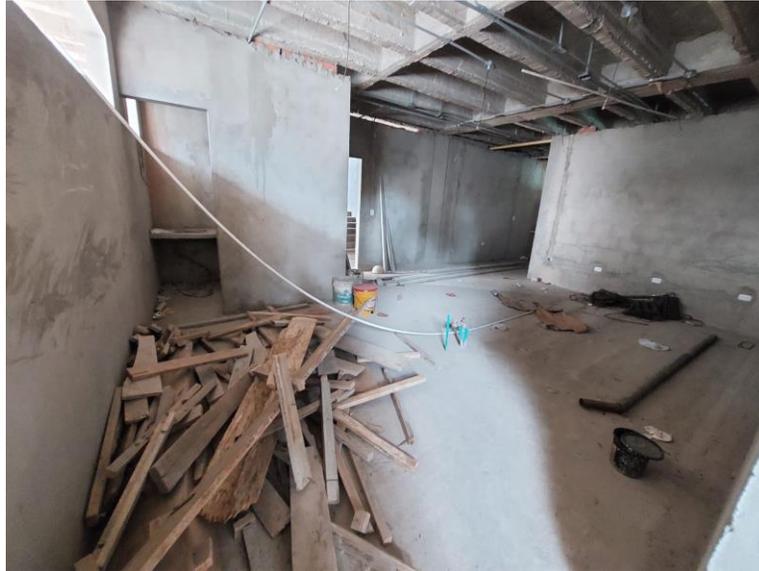
Figura 109. Desorden en el interior de la obra.

Para la implementación se partió de un proceso diagnóstico que permitió evidenciar la necesidad de optimizar las condiciones del ambiente laboral para disminuir accidentes laborales que pueden generarse productos de materiales sin una distribución adecuada, lo cual podría conllevar a la pérdida de tiempo, indisposición para realizar maniobras rápidas y eficientes, deficiencia en el traslado de los trabajadores, así como de la materia prima para la realización de la obra. Aunado a ello, se puede evidenciar escombros por toda el área de trabajo.

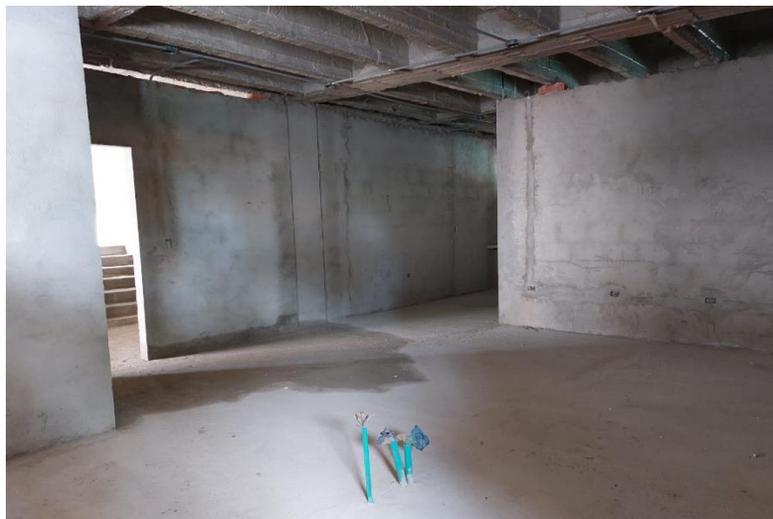
Figura 110. Resultado final de la limpieza interna en la obra.

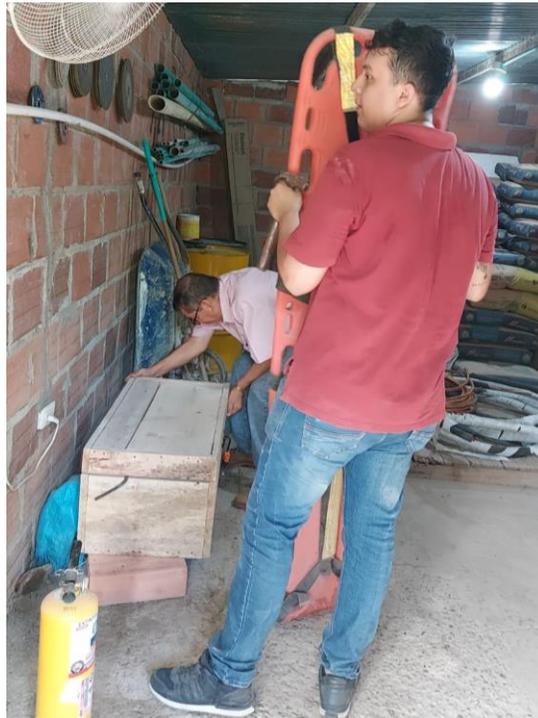
Figura 111. Limpieza de almacén.

- Dar una clasificación específica de los materiales, los cuales se encontraban dispuestos de manera desorganizada.
- Organizar por rango de utilidad y necesidad en la construcción los materiales, a su vez que se desechan los sobrantes y escombros.
- Establecimiento de jornadas de orden y limpieza.
- Adecuación en la distribución de los materiales para evitar su deterioro.

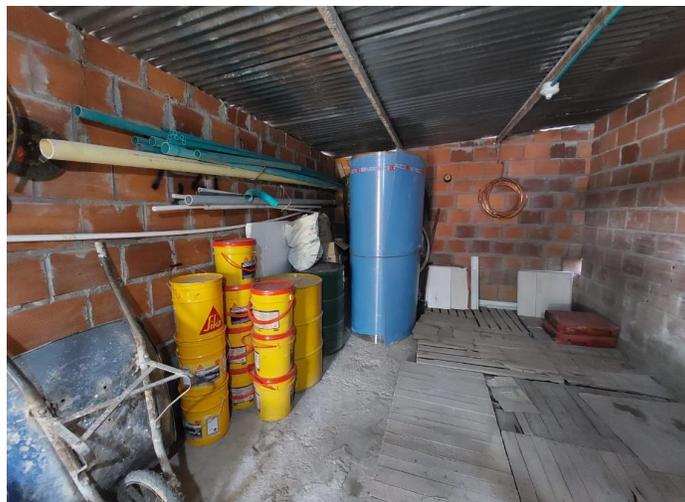
Figura 112. Resultado final de limpieza de almacén.

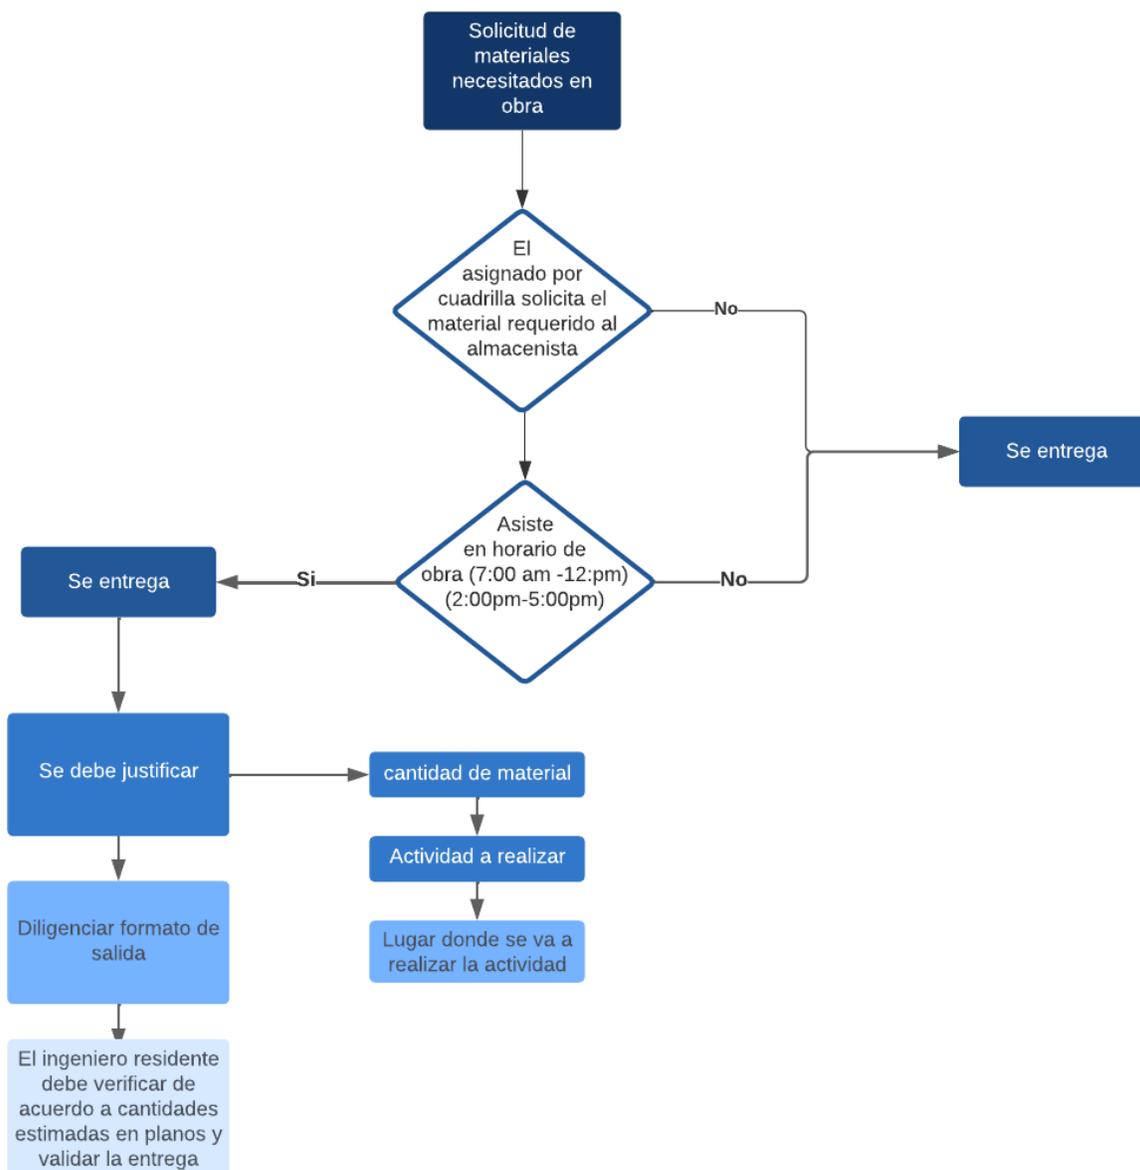
Figura 115. Diagrama de flujo para solicitud de materiales necesitados en obra.
