TÍTULO DEL TRABAJO (TESIS): ANÁLISIS DE FACTORES DE RIESGO DE ACCIDENTALIDAD EN VIAS TERCARIAS PARA EL CORREDOR VIAL Balsa - Santa María – La Unión, Municipio de Labateca del Departamento Norte de Santander

ANÁLISIS DE FACTORES DE RIESGO DE ACCIDENTALIDAD EN VIAS Terciarias  
PARA EL CORREDOR VIAL Balsa - Santa María – La Unión, Municipio de  
Labateca del Departamento Norte de Santander

UNIVERSIDAD FRANCISCO DE PAULA SANTANDER

PLAN DE ESTUDIOS DE INGENIERÍA CIVIL

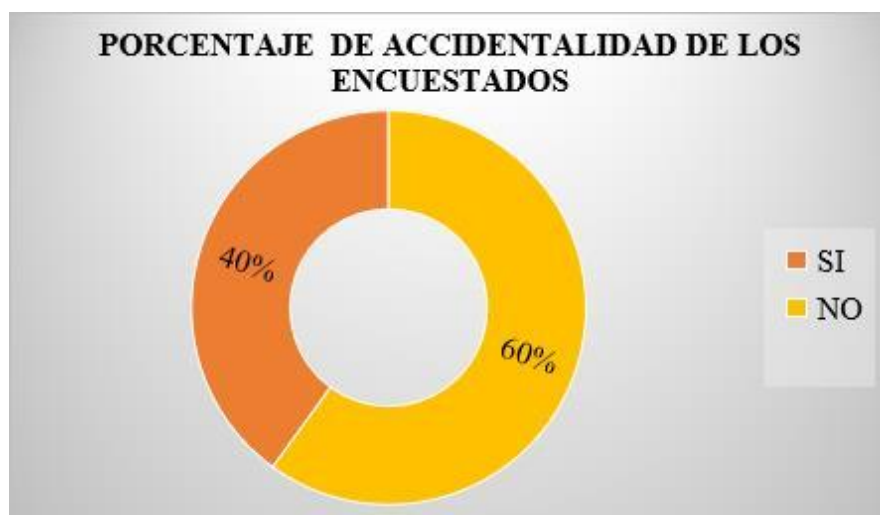
**Figura 8.** Porcentaje de involucrados en accidente de tránsito en el corredor vial en estudio.

Mediante la clasificación anterior se puede destacar que el 60% de los encuestados no han estado involucrados en un siniestro vial pero también se puede concluir que el 40 % de los usuarios no presentaron ningún accidente.

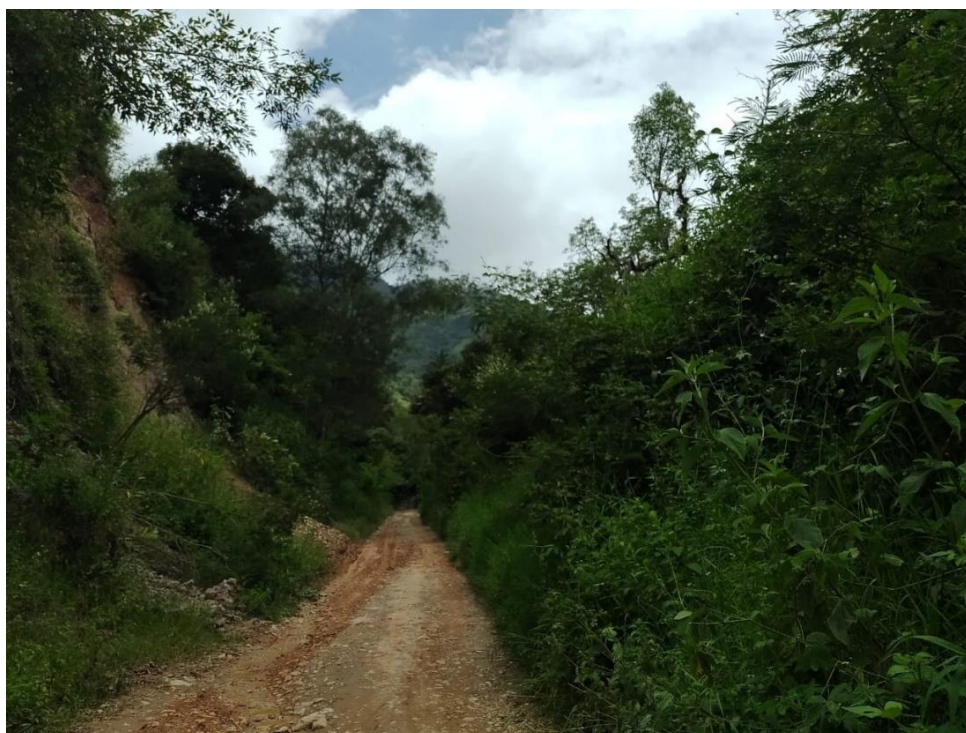
en cuenta, puesto que en el Municipio de Toledo y Municipio de Labateca su precipitación es alta puesto que las lluvias presentadas a diario afectan en la estabilidad de taludes e incluso de la capa de rodadura, dicho lo anterior, se puede evidenciar que los usuarios de la vía consideran que estos factores como (lluvias, fallas geológicas) ocasionan el 76% de riesgo de accidentalidad en la vía. Tal como lo muestra la figura 17.

**Figura 17.** Presencia de desprendimiento de taludes.

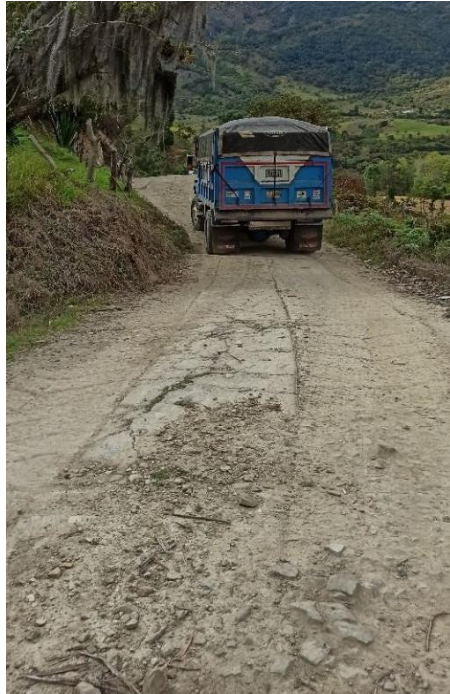
también es considerable aclarar que en la vía existe la presencia de vehículos C-3 (volquetas de doble troque), lo que infiere directamente en la resistencia de la estructura del pavimento ocasionando futuros daños de la misma. Tal como lo muestra la **Figura 18**.

**Figura 18.** Presencia de placa huella en la zona

Se recomienda un mayor seguimiento al tráfico que circula por el corredor y que proviene de la zona minera, ya que al transitar vehículos con sobre carga o de dimensiones superiores a C2G, afectan la infraestructura del tramo, generando daños en placas huellas y en sectores donde la capa de afirmado es muy pequeña.

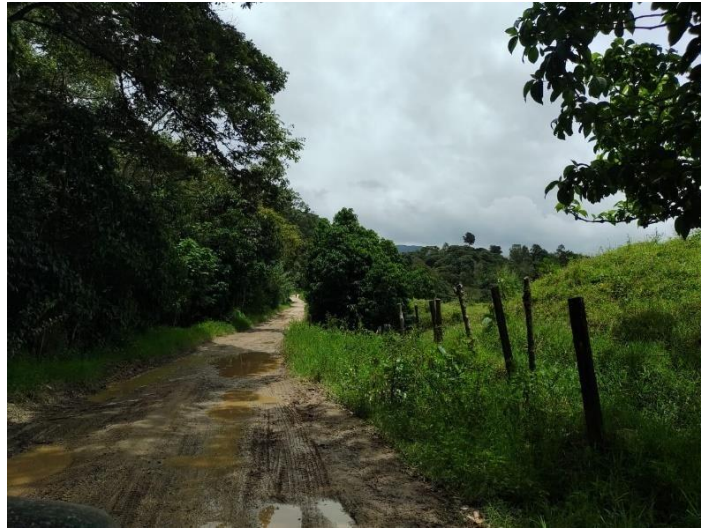
**Terreno natural.** Como se puede apreciar en la gráfica anterior la capa de rodadura en estado natural es la más predominante en la vía en estudio, con una longitud aproximada de Once Mil Doscientos Cincuenta Metros Lineales (11.250ml), con un valor del 63%, lo que hace más riesgoso el tramo ya que el estado de esta capa se encuentra en malas condiciones, durante la visita técnica no se pudo apreciar puntos claros de intervención o mantenimientos preventivos, no tiene manejo de escorrentía superficial, por lo que no se identifican obras de ingeniería como son cunetas, sumideros o alcantarillado. Además, como bien se ha explicado es una vía de tercer orden, con poco flujo vehicular, donde el ancho promedio de calzada es de 4,00 metros, generando inconvenientes de tráfico y circulación. También se puede concluir que en condiciones de lluvia la vía no presenta las mejores condiciones para su circulación ya que esta capa de rodadura se vuelve un riesgo alto para la estabilidad del vehículo y el estado del mismo, tal como se presenta en la **Figura 21** y en el **Anexo 3** Donde se evidencia el registro fotográfico de todo el tramo con este tipo de terreno. Es importante también mencionar que durante la longitud anteriormente mencionada no existe ningún tipo de señalización que informe, regule o prevenga el estado de la vía.

**Figura 21.** Terreno Natural.

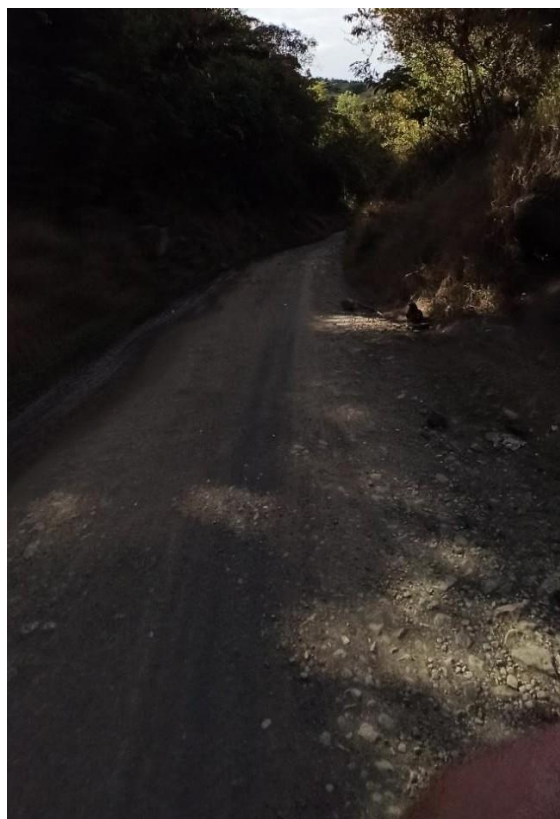
**Capa de Rodadura en Afirmado.** Una de las alternativas más viables económicamente en la intervención gubernamentales en vías de tercer orden es la implementación de material granular o afirmado, pero en muchas de las situaciones no suelen recibir un mantenimiento preventivo o adecuado en ellas, por esta razón , el tramo en estudio no es la excepción de la poca intervención ya que en los Cuatro Mil Doscientos Metro Lineales (4.200 ml) que existe este tipo de terreno se encuentra en mal estado , evaluando deterioros como : pérdida de material, baches, deformaciones de ahuellamiento, ondulaciones, cabezas duras, surcos longitudinales entre otros , tal como se muestra en la Figura 22 y en el Anexo 3, donde esta evidencia el registro fotográfico de este tipo de pavimento y su deformación.

**Figura 22.** Capa de Rodadura en Afirmado

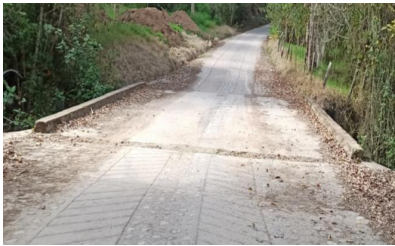
<b>ANALISIS DE INFRAESTRUCTURA</b>		
<b>PUENTE</b>	1	
<b>REGISTRO FOTOGRAFICO</b>	<b>COORDENADAS</b>

Norte	1299869979
	Este	1173588204
<b>CARACTERISTICA</b>		
Longitud (mts)	11	
Ancho Calzada (mts)	7,8	
<b>TIPO DE ESTRUCTURA</b>		
Concreto	1	
Metálico		
Madera		
Otro		
<b>ESTADO DEL TRAMO</b>		
Bueno	1	
Regular		
Malo

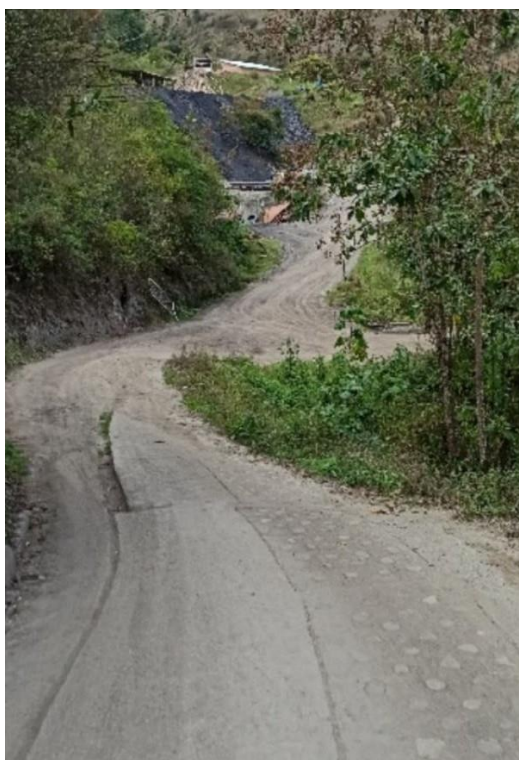
Como se ha mencionado anteriormente en el documento este tramo existe presencia de minas de carbón, donde es extraído y conducido por medio de vehículos tipo C-2G Y C3 (Volquetas de doble troque), causando en el estado de la estructura daños, por esta razón se recomienda que por medio de los entes competentes municipales , gubernamentales y nacionales hagan presencia en el sitio, buscando la socialización de taller de concientización de la vía , ya que para muchos campesinos de la zona es su medio de comunicación para llevar los productos a localidades

**Figura 23.** Tramo Vial sin señalización (entrada a zona de Minería)

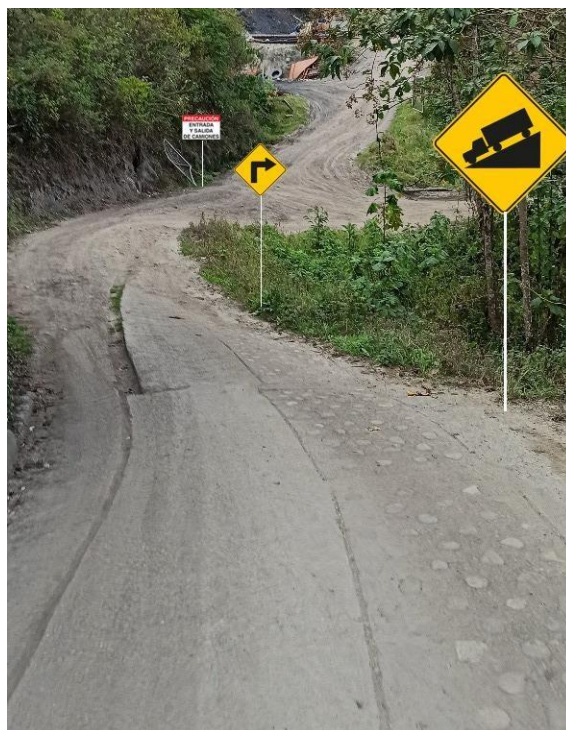
**Figura 24.** Tramo Vial con señalización (entrada a zona de Minería)

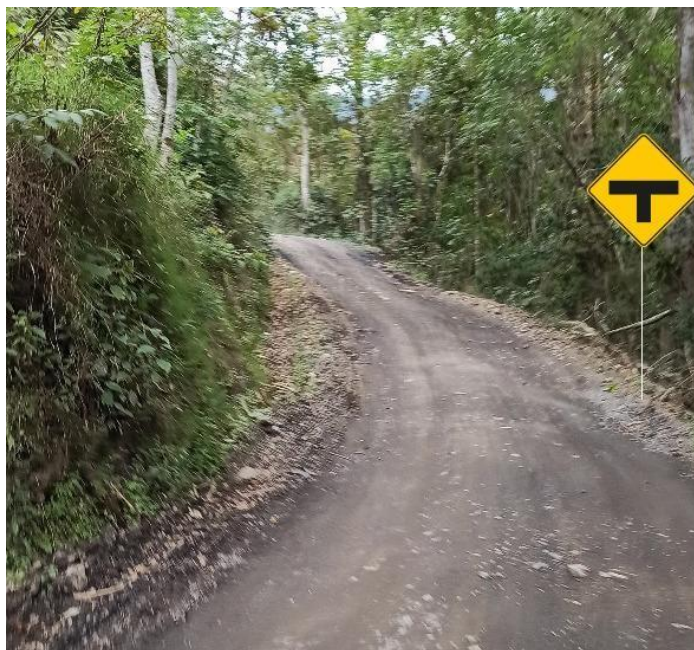
**Figura 26.** Tramo Vial con señalización (Intersección vía principal del Municipio de Toledo)

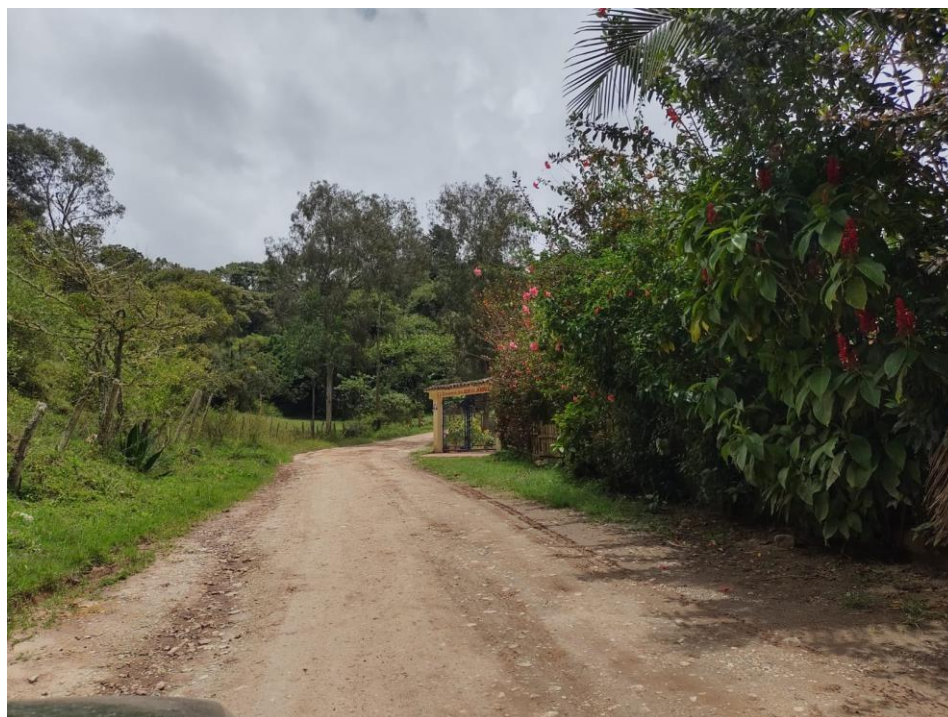
**Figura 27.** Tramo Vial sin señalización Zona Escolar “Sede el Jaboncillo “

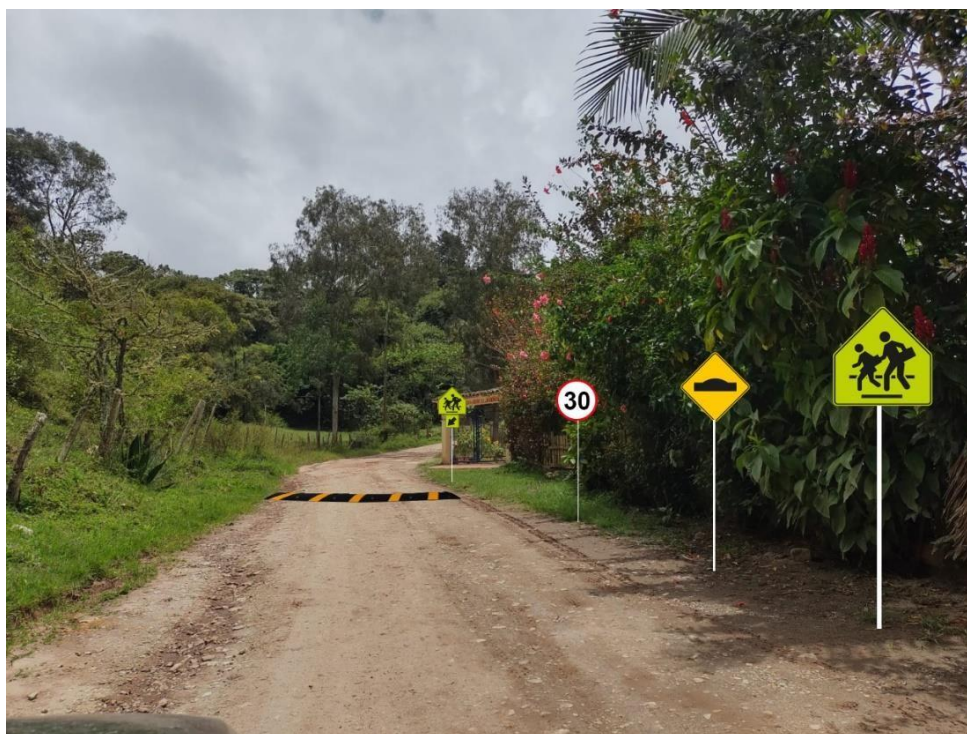
**Figura 28.** Tramo Vial con señalización Zona Escolar “Sede el Jaboncillo “

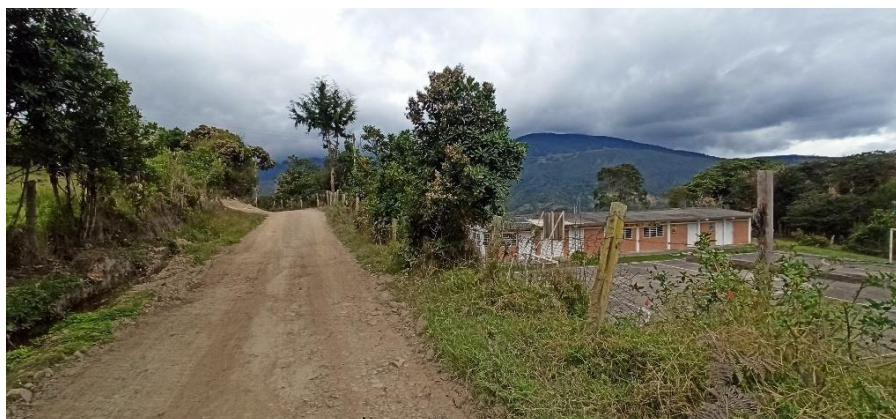
**Figura 29.** Tramo Vial sin señalización Zona Escolar “Sede La Hojancha”

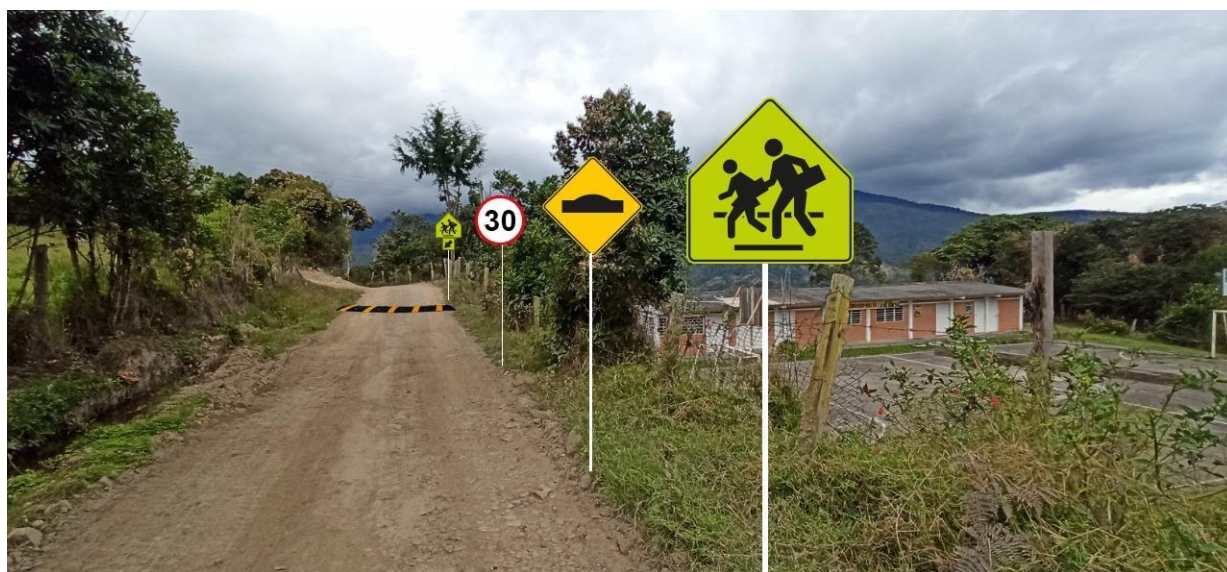
**Figura 30.** Tramo Vial con señalización Zona Escolar “Sede La Hojancha”

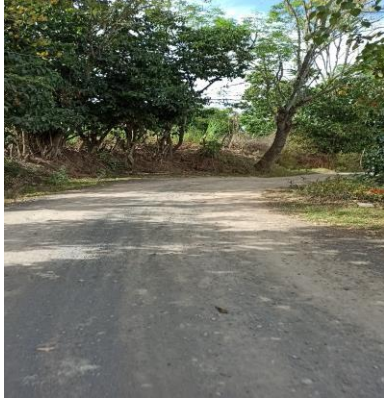
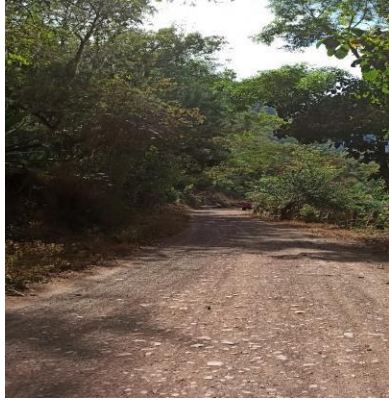
Superficie de rodadura en afirmado

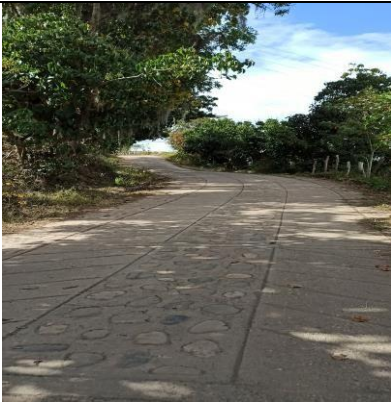
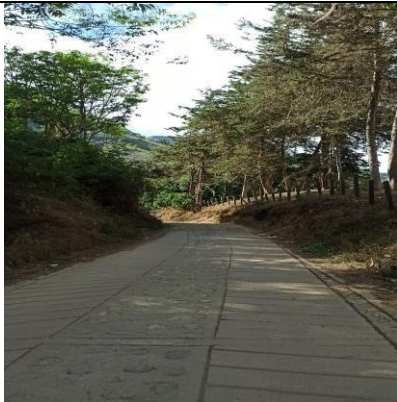
Superficie de rodadura en placa huella

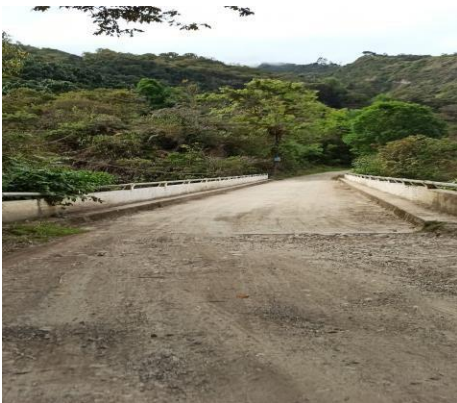
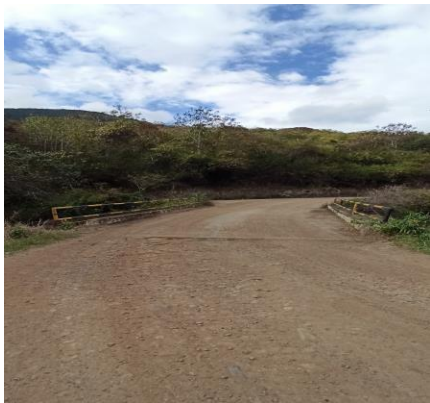
Puentes

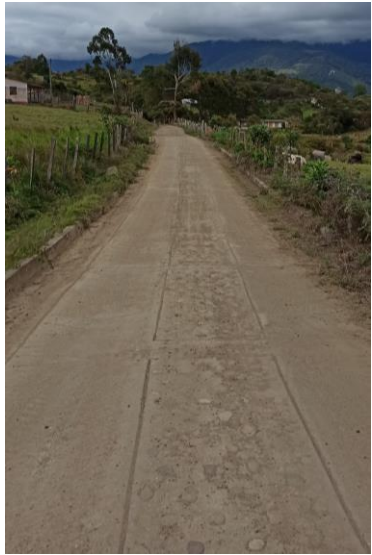
<b>ANALISIS DE INFRAESTRUCTURA</b>			
PLACA HUELLA	8	<b>COORDENADAS INICIALES</b>	
REGISTRO FOTOGRAFICO

Norte	1304696291
		Este	1172610487
		<b>COORDENADAS FINALES</b>	
		Norte	1305111737
		Este	1172739694
		<b>CARACTERISTICA</b>	
		Longitud (mts)	150
		Ancho Calzada (mts)	4,5
		<b>ESTADO DEL TRAMO</b>	
		Bueno	
Regular	1		
Malo

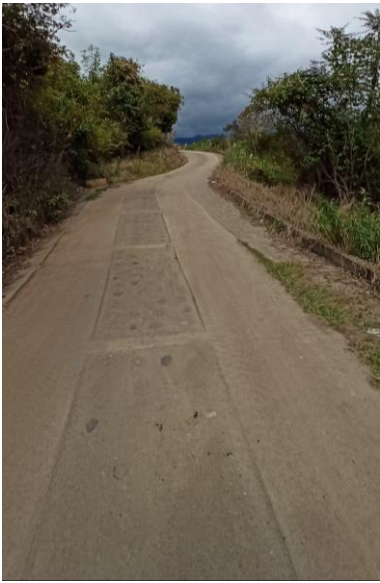
<b>ANALISIS DE INFRAESTRUCTURA</b>		
PLACA HUELLA	12	<b>COORDENADAS INICIALES</b>
REGISTRO FOTOGRAFICO

Norte	1306340490
	Este	1172153882
	<b>COORDENADAS FINALES</b>	
	Norte	1306585128
	Este	1172541814
	<b>CARACTERISTICA</b>	
	Longitud (mts)	250
	Ancho Calzada (mts)	6
	<b>ESTADO DEL TRAMO</b>	
	Bueno	1
Regular		
Malo

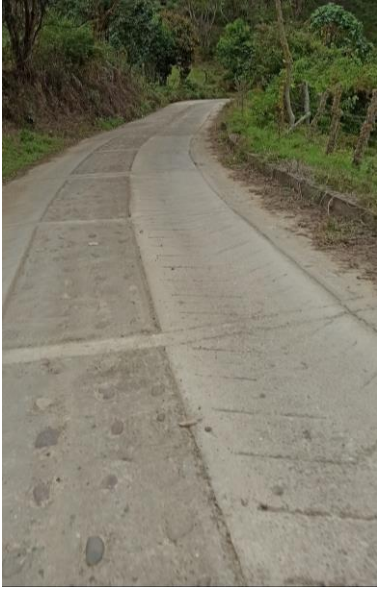
<b>ANALISIS DE INFRAESTRUCTURA</b>		
PLACA HUELLA	15	<b>COORDENADAS INICIALES</b>
REGISTRO FOTOGRAFICO

Norte	1308245438
	Este	1172770027
	<b>COORDENADAS FINALES</b>	
	Norte	1309013977
	Este	1172601116
	<b>CARACTERISTICA</b>	
	Longitud (mts)	100
	Ancho Calzada (mts)	6
	<b>ESTADO DEL TRAMO</b>	
	Bueno	1
Regular		
Malo
