TÍTULO DEL TRABAJO (TESIS): TRABAJO DIRIGIDO COMO AUXILIAR DE INGENIERIA EN EL SEGUIMIENTO, DESARROLLO Y CONSERVACION DE VIAS A TRAVES DEL MANTENIMIENTO RUTINARIO Y ADMINISTRACION VIAL, GRUPO INTERDISEÑOS S.A.S (INVIAS).

TRABAJO DIRIGIDO COMO AUXILIAR DE INGENIERIA EN EL SEGUIMIENTO,
DESARROLLO Y CONSERVACION DE VIAS A TRAVES DEL MANTENIMIENTO
RUTINARIO Y ADMINISTRACION VIAL, GRUPO INTERDISEÑOS S.A.S (INVIAS).

UNIVERSIDAD FRANCISCO DE PAULA SANTANDER
FACULTAD DE INGENIERIA
PLAN DE ESTUDIOS DE TECNOLOGÍA DE OBRAS CIVILES
SAN JOSÉ DE CÚCUTA

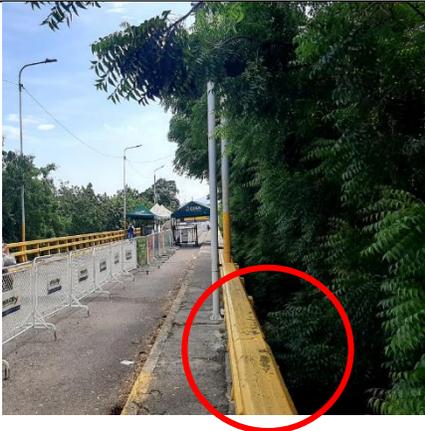
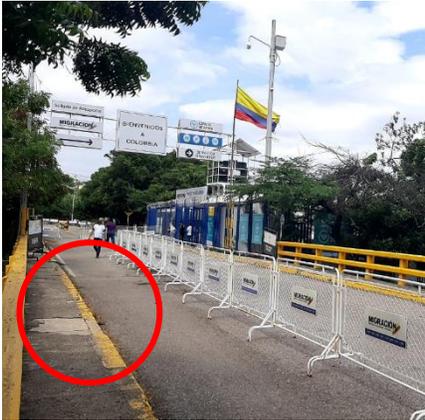
Patología:	Posible Solución:
Deterioro de pintura	La compra y demarcación de barandas con pintura en frio base agua.
Causas:	Registro Fotográfico:
Se presenta por la Ausencia de pintura y exposición directa con el ambiente.

Consecuencias:	
Daños que afectan la funcionalidad del puente y genera inseguridad principalmente al peatón.

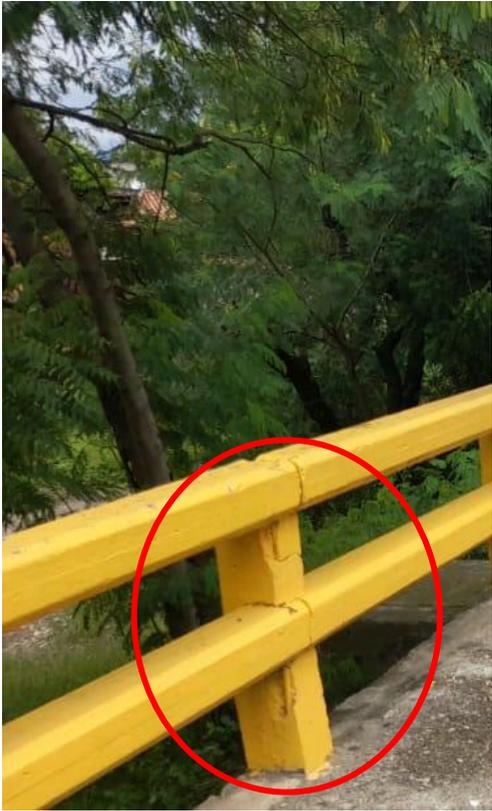
Elemento: Barandas tipo concreto	
Patología:	Posible Solución:
Fisuración	Construcción de la baranda.
Causas:	Registro Fotográfico:
Fisura en el elemento horizontal y en los apoyos de la baranda. Ocurre porque el material está directamente expuesto al ambiente y se deteriora con el paso del tiempo.

Consecuencias:	
Daños que afectan la funcionalidad del puente y genera inseguridad principalmente al peatón.	
Puente: Puente Internacional Francisco de Paula Santander	
Elemento: Andenes

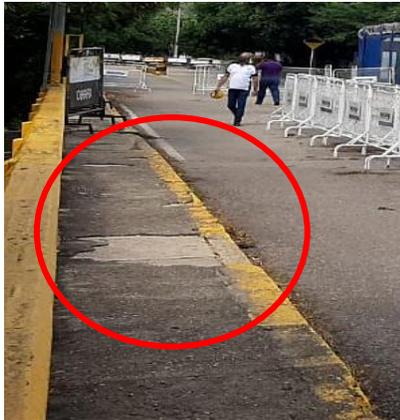
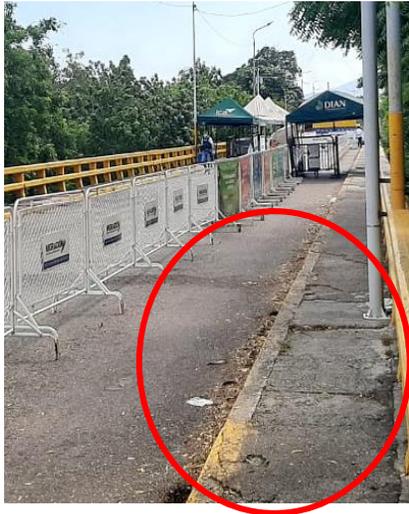
Patología:	Posible Solución:
Desportillamiento o agrietamiento	Demolición de pisos y andenes en concreto, y reparación con concreto clase 21MPA preparado AG25 para placas piso – sardineles.
Causas:	Registro Fotográfico:
Descascaramiento del concreto eliminando el recubrimiento y exponiéndolo al ambiente. Ocurre porque el material está directamente expuesto al ambiente y se deteriora con el paso del tiempo.

Consecuencias:	
Descascaramiento total o pérdida del andén, causando complicaciones para movilidad peatonal.

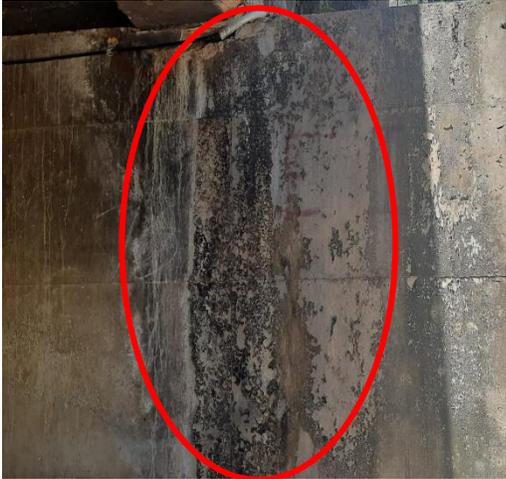
Evidencia de Humedad	Adecuación del drenaje de aguas lluvias, mejora en la limpieza de drenaje.
Causas:	Registro Fotográfico:
Falta de limpieza o escasa longitud da lugar a encharcamientos en la superficie de rodadura y problemas de infiltración que afectan parte de la losa y/o vigas de concreto del puente.

Consecuencias:	
Cambio en la composición de las propiedades del concreto, alterando la relación agua-cemento, reduce la resistencia del concreto. Son efectos que se reflejan o se pueden visualizar a largo plazo.

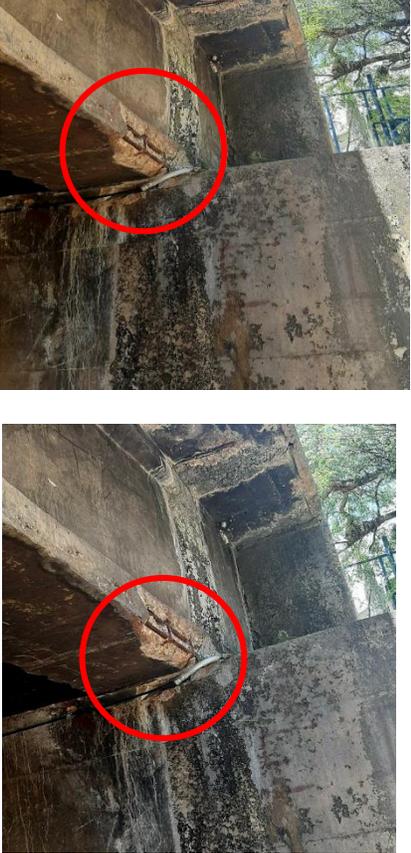
Patología:	Posible Solución:
La falta de recubrimiento en las vigas por lo que se ve expuesto el acero de refuerzo y se genera corrosión.	Para prevenirla se debe evitar el contacto directo entre el metal y el medio agresivo. El material deteriorado debe ser removido del acero, se debe proceder a colocar nuevo acero que se encuentre en perfectas condiciones, luego colocar mortero de reparación.

Causas:	Registro Fotográfico:
Una de las posibles causas son los malos procesos constructivos, donde no se tienen en cuenta los requisitos mínimos que exige la Norma Colombiana de Diseño de Puentes CCP-14.

Consecuencias:	
El comportamiento estructural de la viga puede verse afectado por la pérdida de la adherencia, provocando pérdida de las propiedades del acero.

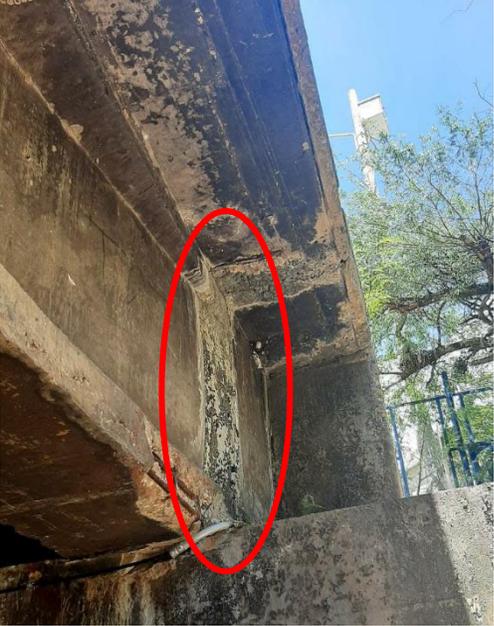
<p>Infiltración de agua desde la superficie superior del puente y exceso contacto con el ambiente.</p>

<p>Consecuencias:</p>	
<p>Cambio en la composición de las propiedades del concreto inicial, alterando la relación agua-cemento, reduce la resistencia del concreto. Son efectos que se reflejan o se pueden visualizar a largo plazo.</p>

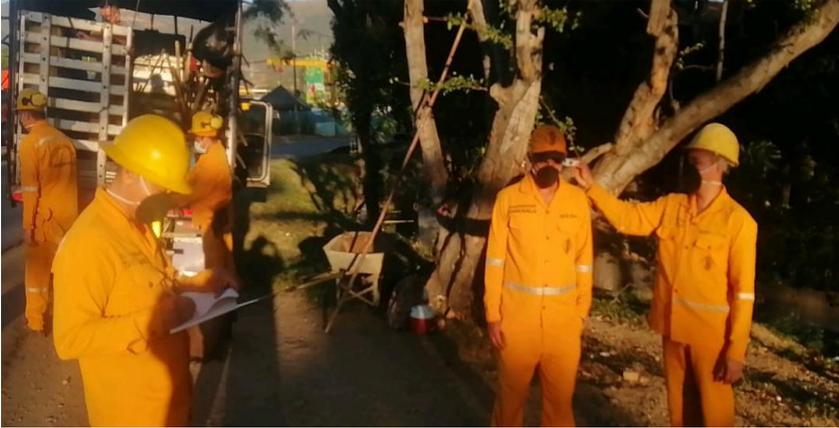
Figura 4. Supervisión de elementos seguridad industrial y bioseguridad

- El porte de los elementos de seguridad industrial y bioseguridad para la correcta ejecución de la actividad por parte de los cooperados (Figura 4).
- El uso adecuado de equipos manuales para la eliminación de basura y vegetación que se presente en los andenes.
- En el caso del polvo y tierra en tamaño reducido se realiza la limpieza con ayuda de aire comprimido o escoba.
- Todo material retirado es cargado y transportado a los sitios autorizados para su vertimiento.

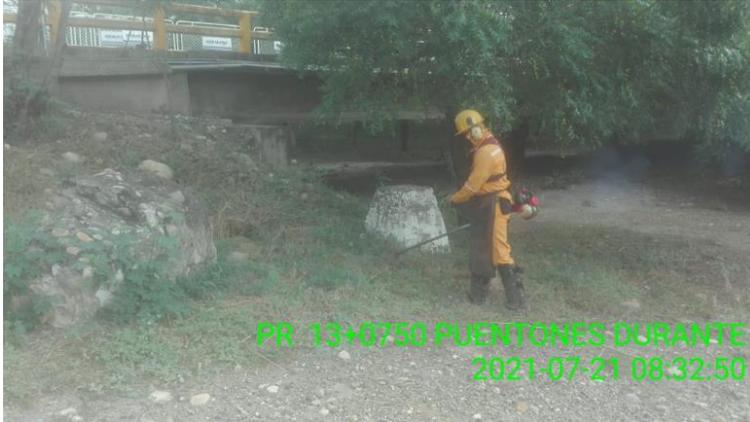
Figura 5. Equipo manual, rocería

- Primero se revisan los elementos y se verifica si cuentan con vegetación en estas zonas.
- Se empieza a remover la vegetación que tenga una altura mayor a 20 cm y aquella que impida la visibilidad al momento de realizar una inspección u otras actividades de mantenimiento.

Esta actividad se realiza en un periodo de tiempo diario con equipos manuales (Figura 5), con el fin de prevenir patologías que causen afectación en los elementos del puente.

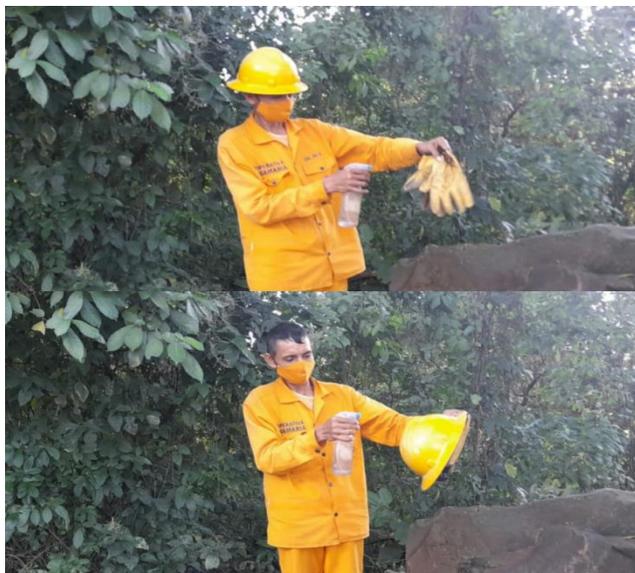
Figura 6. Desinfección elementos de trabajo

- Se inicia con el porte de los implementos de seguridad industrial y bioseguridad por parte de los cooperados que se encuentren ejecutando la actividad, el control de la desinfección de los implementos de trabajo como lo son los guantes, gafas, etc. (Figura 6).
- Se vigila la remoción de todo material que se acumula en las obras de drenaje del puente, se hace uso de cepillos de alambre que generan una mayor limpieza en el drenaje, permitiendo así el paso de aguas lluvias e impidiendo el empozamiento en la zona de calzada del puente.
- Todo el material recogido es almacenado para luego ser llevado a su lugar de vertimiento.

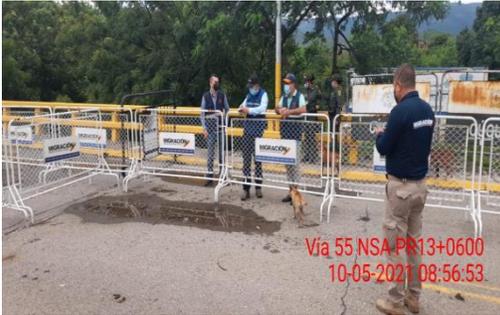
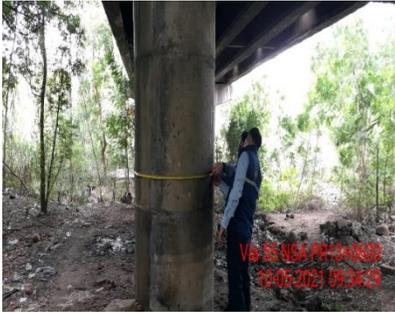
PRINCIPALES ACTIVIDADES QUE SE DESARROLLAN	
FECHA	ACTIVIDADES
10 de Mayo 2021	<p>Inspección del Puente Internacional Francisco Paula Santander con el acompañamiento por parte de la Subdirección de emergencias de INVIAS Bogotá.</p> <div style="display: flex; justify-content: space-around;">

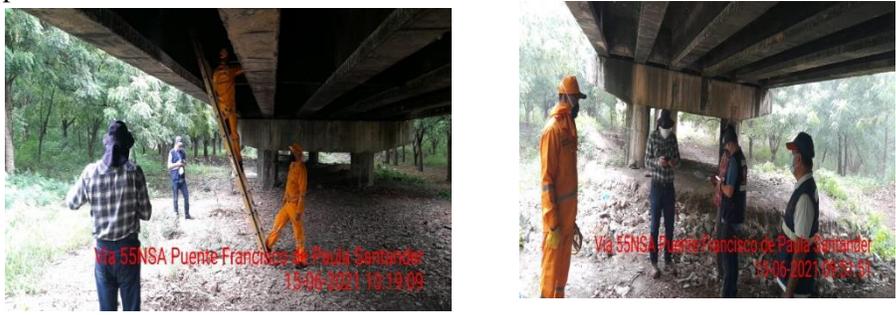
<p>15 de Junio 2021</p>	<p>Se realizó nuevamente inspección del mes de Junio de manera estructural al Puente Internacional Francisco de Paula Santander con acompañamiento de tres cooperados para la toma de medidas de los elementos que conforman el puente.</p>

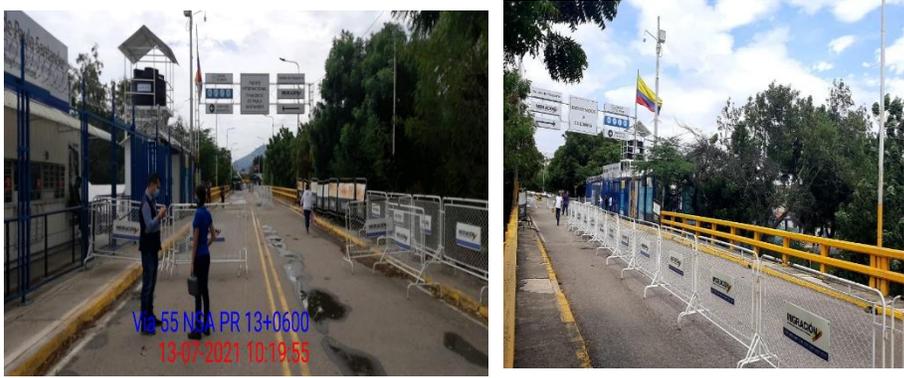
<p>13 de Julio 2021</p>	<p>Inspección y Diagnostico al Puente Internacional Francisco de Paula Santander por medio de la aplicación SIG-PUENTES enviada por INVIAS.</p>

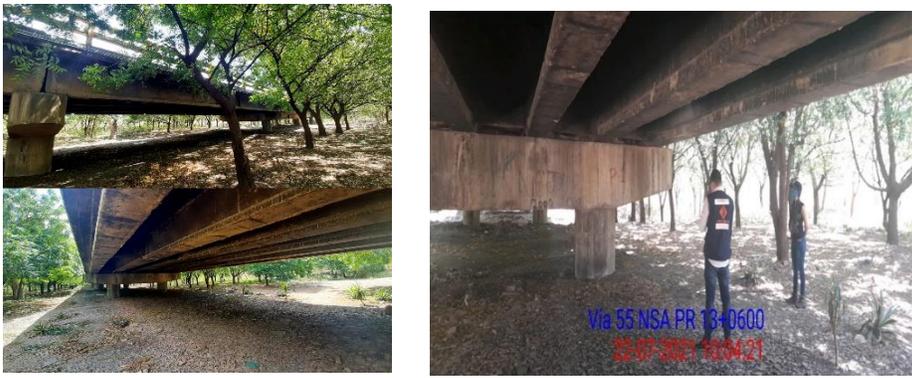
<p>22 de Julio 2021</p>	<p>Inspección estructural del mes de Julio al puente Internacional Francisco de Paula Santander.</p>

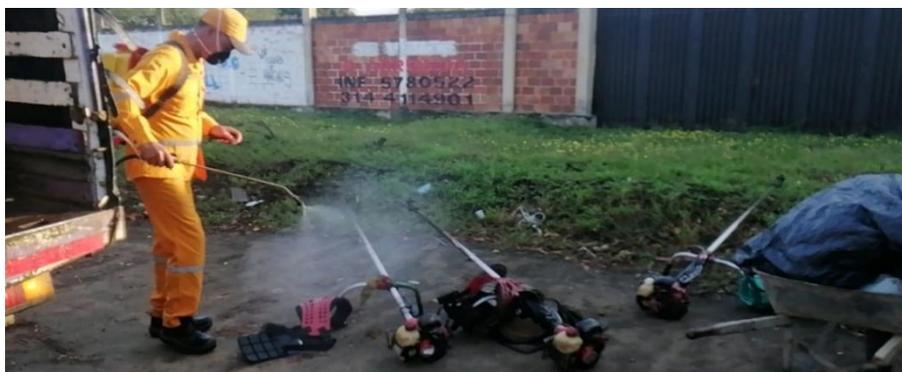
Figura 7. Equipos para el mantenimiento de puentes

Durante las inspecciones y el mantenimiento rutinario al Puente Internacional Francisco de Paula Santander se utilizan los siguientes equipos: (Figura 7)

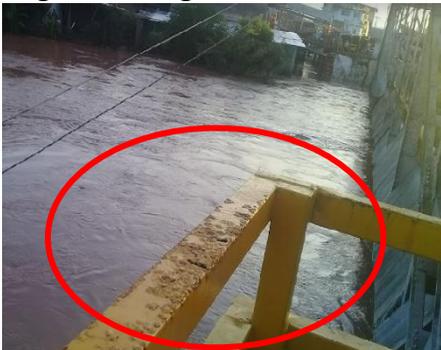
Puente: Puesto Internacional Pedro de Hevia	
Elemento: Barandas metálicas	
Patología:	Posible Solución:
Descascaramiento y fisura	La reconstrucción de las barandas afectadas y la pintada de las que no presentan mayor alteración.
Causas:	Registro Fotográfico:

Se presenta por exposición directa con la lluvia, el sol y el medio ambiente deteriorándose con el paso del tiempo. Fisura en el elemento de la baranda.	
Consecuencias:	
Afectación en la funcionalidad de la baranda, provocando inseguridades y preocupación a los usuarios.

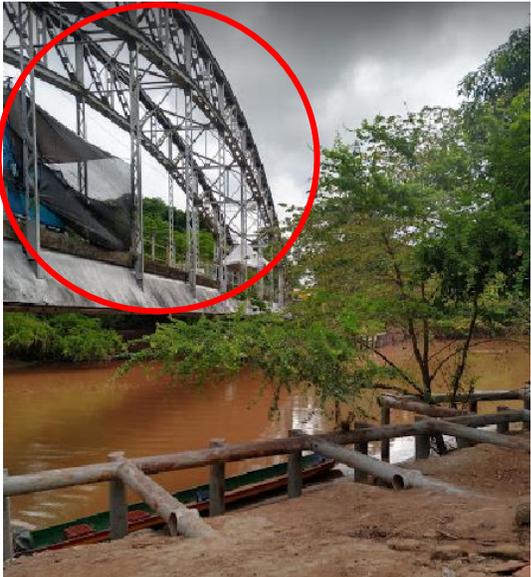
Puente: Puente Internacional Pedro de Hevia	
Elemento: Armadura	
Patología:	Posible Solución:
Deformaciones en partes de la estructura de armadura	<p>Cuando la deformación es en una parte de la estructura se debe enderezar reforzándolas, si da la posibilidad, sino se lleva acabo el reemplazo de las secciones dañadas.</p> <p>Para la realización se corta la parte deformada teniendo en cuenta que no comprometa la estabilidad del puente.</p>
Causas:	Registro Fotográfico:
Es causado por la falta de mantenimiento, accidentes de tránsito ocurridos en las zonas, el contacto con el medio ambiente o mala construcción.

Consecuencias:	
El deterioro o pérdida total de la estructura causando la pérdida de la movilidad de los usuarios.

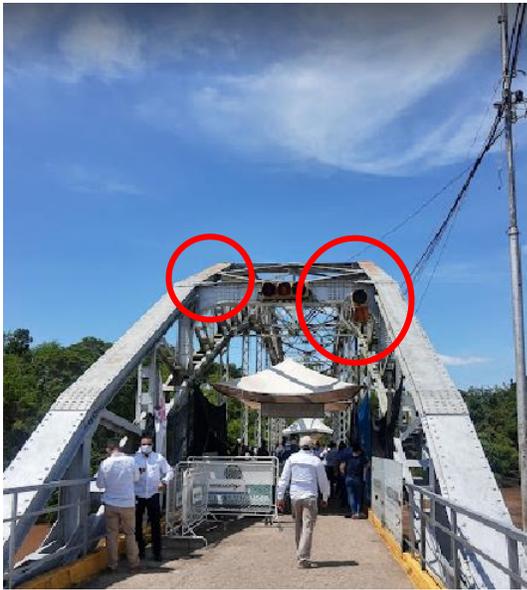
Patología:	Posible Solución:
Corrosión en estructura metálica	<p>Para la solución de la eliminación de óxido siendo el causante de la corrosión se deben realizar las siguientes acciones:</p> <ul style="list-style-type: none"> • Limpieza de la zona oxidada con chorro de arena. • Aplicación de capas de protección. • Capa de pintura.
Causas:	Registro Fotográfico:
Falta de limpieza, exposición con el medio ambiente.

<p>La fotografía muestra el puente desde una perspectiva de abajo hacia arriba. Se ven las vigas de acero que forman la estructura. Dos áreas de corrosión en las vigas superiores están marcadas con círculos rojos. Hay personas caminando por el puente y un cielo azul con nubes.</p>
Consecuencias:	
Deterioro progresivo y continuo de la estructura de la armadura produciendo daños en la superficie, causando una posible afectación total al uso del puente.

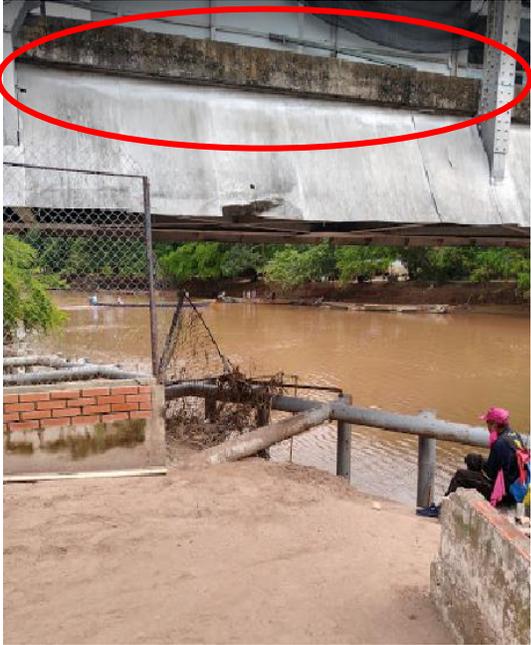
Patología:	Posible Solución:
Humedad zona de calzada	La adecuación y continua limpieza de los drenajes de aguas lluvias para prevenir obstrucciones y empozamiento agua.
Causas:	Registro Fotográfico:
Obstrucción en los drenajes de aguas lluvias, provocando empozamiento en la calzada y la evacuación del agua por los laterales del tablero. El incremento de las aguas del puente que logran humedecer la calzada.

Consecuencias:	
El deterioro continuo de la carpeta asfáltica por la cantidad de agua empozada, el cierre del puente para su arreglo dificultando la movilidad.

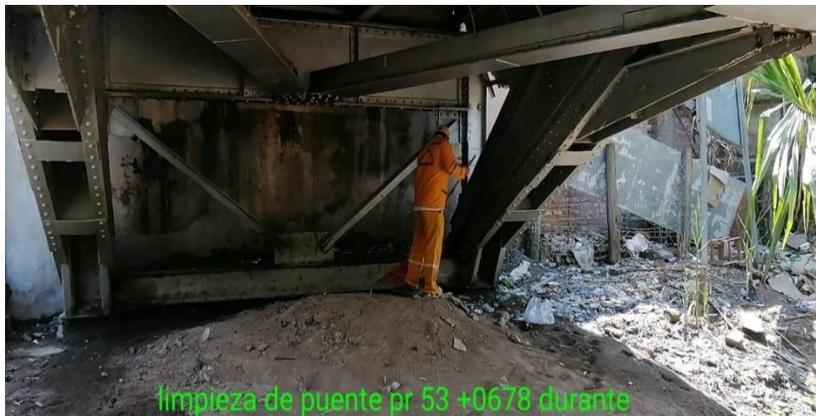
Figura 8. Erradicación de basureros

Actividad que se ejecuta de manera rutinaria, con el fin de presentar y dar una buena imagen del puente, como para poder prevenir infecciones en los usuarios. Los residuos son acumulados, seleccionados, distribuidos, transportados y desechados a sus respectivos lugares donde se da la autorización para depositarlos.

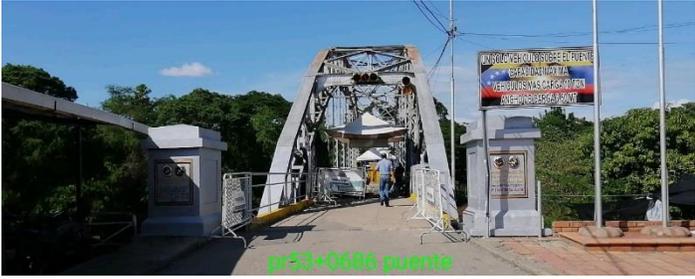
25 de Marzo 2021	<p>Realización de Inspección estructural al Puente Internacional Pedro de Hevia, junto con control y supervisión de la actividad de Limpieza de Puentes a los elementos del puente y su calzada.</p> <div style="display: flex; justify-content: space-around;">

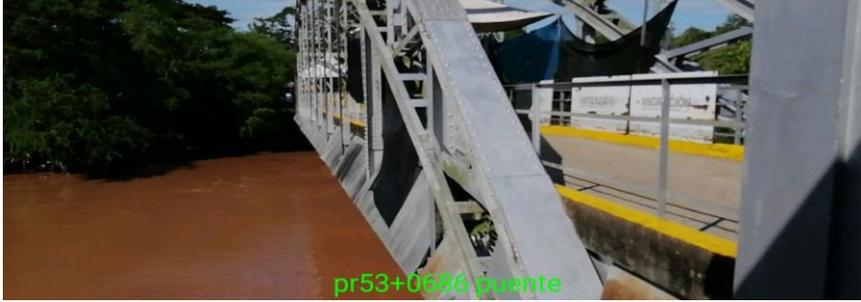
</div>		
21 de Abril 2021	Se llevó a cabo el diagnóstico e inspección al Puente Internacional Pedro de Hevia, junto con la ejecución de actividades de Mantenimiento Rutinario.

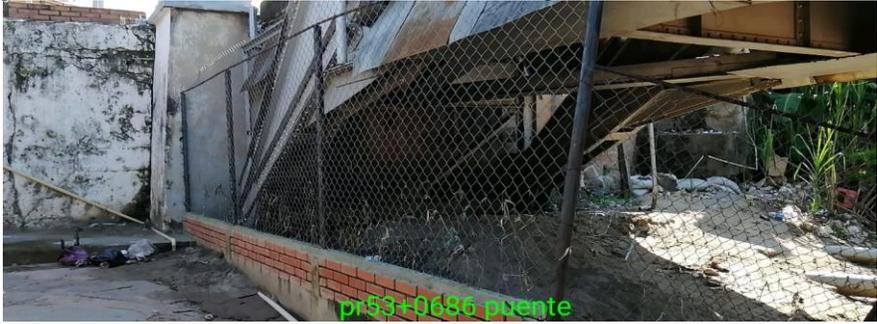
<p>pr53+0686 puente</p>
21 de Mayo 2021	<p>Inspección y Diagnostico al Puente Internacional Pedro de Hevia del mes de Mayo junto con la realización de la actividad de Limpieza de Puentes y a sus elementos.</p>

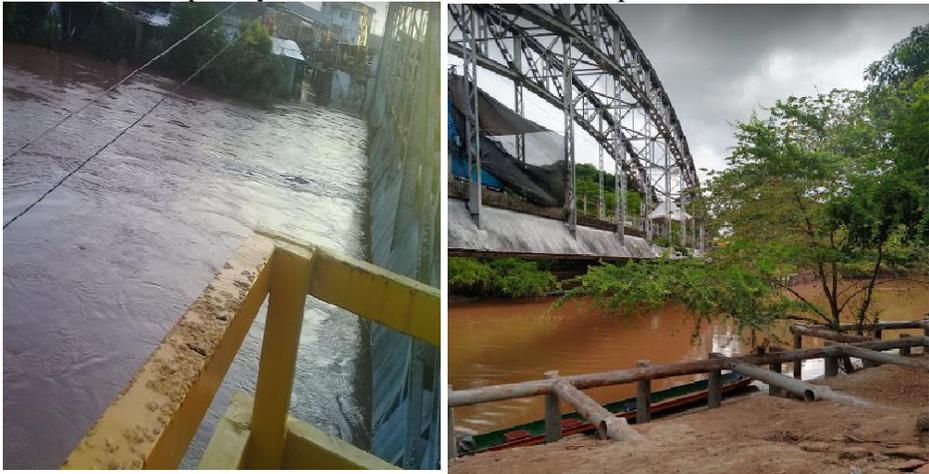
<p>pr53+0686 puente</p>
21-24 de Junio 2021	<p>Inspección estructural del mes de Junio al puente Internacional Pedro de Hevia, adecuación, limpieza y rocería de la zona cercana al puente.</p>

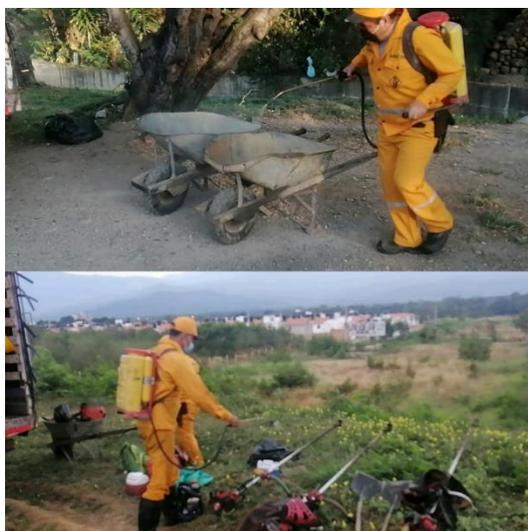
Figura 9. Materiales y equipos utilizados

Dentro de los equipos a utilizar hacen parte: las palas, escobas, picas, cepillos de alambre, compresores de aire, compresor de agua, machetes, guadañas, carretillas y sobre todo los implementos de seguridad y bioseguridad que salvaguardan la vida del trabajador.

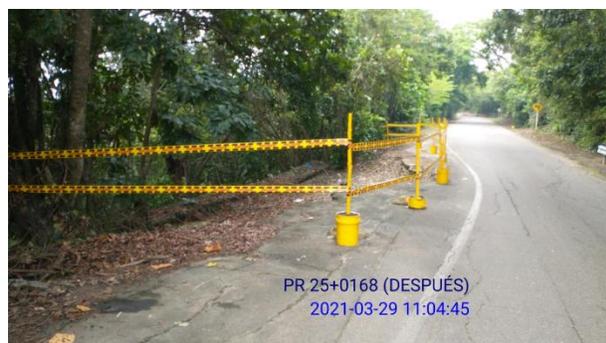
Figura 10. Sitios críticos

- **SITIOS CRITICOS:** Se supervisa, controla y se ejecuta con el fin de prevenir a los usuarios que en algunos sectores de la vía presentan dificultades y se convierten en una causa posible de accidente. Se realiza su debida señalización y se notifica a INVIAS para presentar una pronta solución (Figura 10).

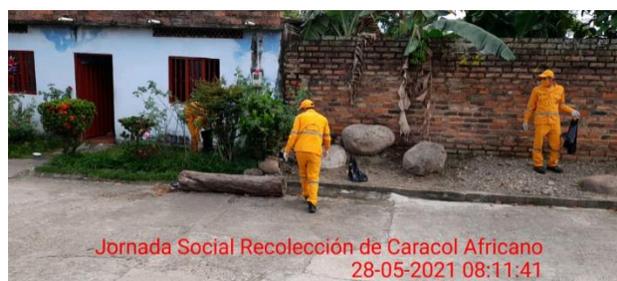
Figura 11. Jornada social

- **JORNADAS DE ACOMPAÑAMIENTO:** Se lleva a cabo cuando la comunidad o entidades piden el acompañamiento por parte de las cooperativas a algunas actividades para beneficio de la comunidad (Figura 11).

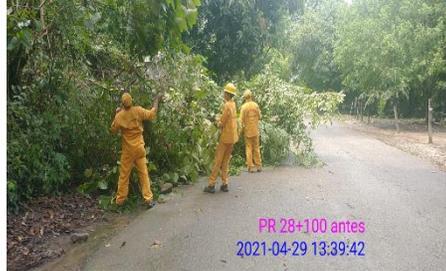
<p>PR 28+100 antes 2021-04-29 13:39:42</p>
Sitios críticos

- Se presentó emergencia por lluvias el día 29 de abril, la caída de un árbol sobre la calzada en el PR 28+0100.

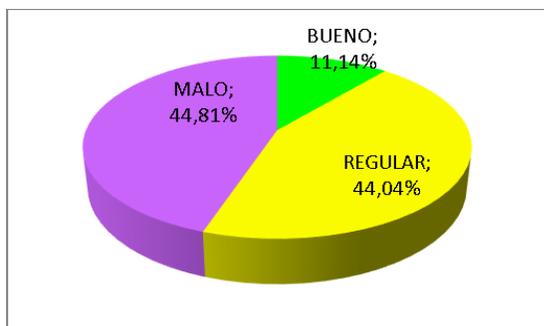
Figura 12. Estado crítico vía 55NSA calzada derecha. Fuente. Grupo Interdiseños

El estado crítico de la vía 55NSA calzada derecha es el siguiente:

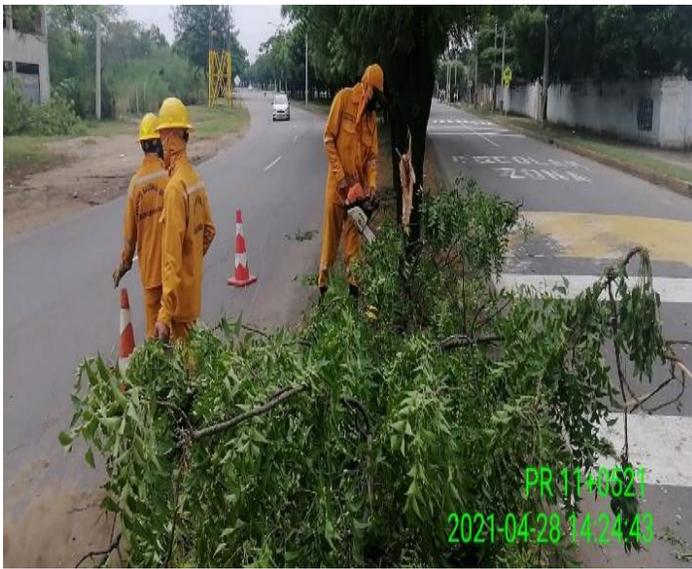
Figura 13. Emergencia vía 55NSA, calzada derecha

El día 28 de abril se presentó emergencia en la vía por caída de árbol sobre la calzada, los cooperados hicieron presencia para su debido retiro.

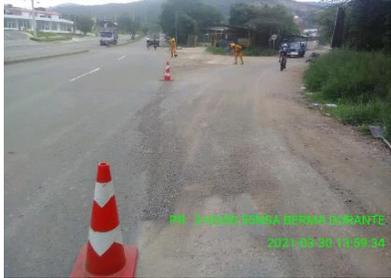
PR 6+0600 SENSA ROSERÍA DURANTE 2021-05-05 14:42:58
Limpieza de berma

Se inicia con la revisión de las bermas, la eliminación de todo el residuo que se encuentre sobre ella, la arena, el barro y las basuras deben removerse de manera manual tratando de no generar daños a la calzada o cunetas. En el caso de la vegetación se debe arrancar por completo.

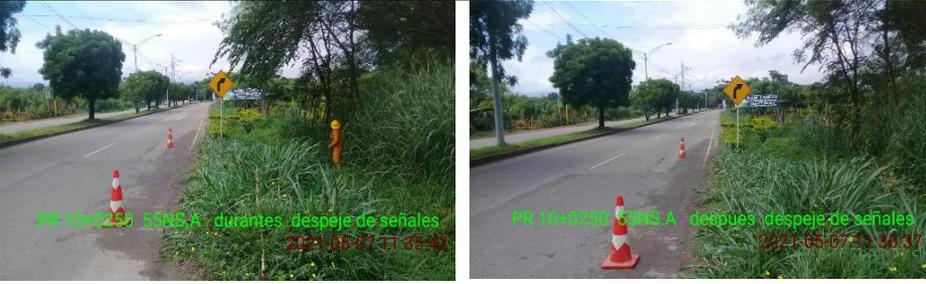
Actividad	Evidencias
Limpieza de señales y mojones

- Las señales y postes también llamados mojones cuentan con dos tableros, el primero que es el que contiene el mensaje, se debe limpiar con elementos de limpieza que no generen daños en la superficie, los detergentes a utilizar serán aquellos que no presenten químicos que afecten la pintura de la señal.
- Al igual que la señal, el mojón requiere de limpieza con elementos que no despeguen la pintura, posteriormente se enjuaga y se seca.

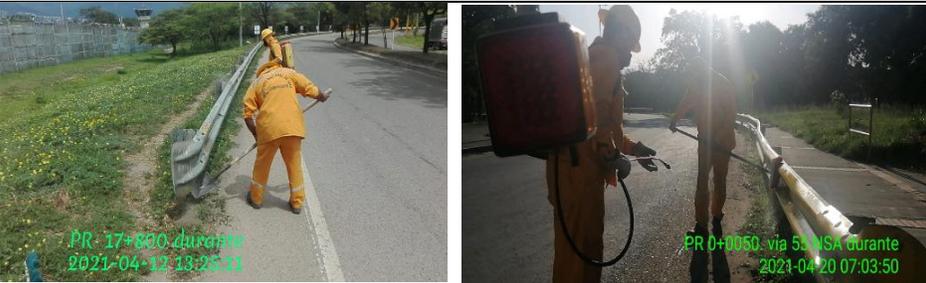
Limpieza de defensas metálicas

Además de la limpieza también se efectúa la eliminación de los materiales que puedan causar daños a la estructura de la baranda.

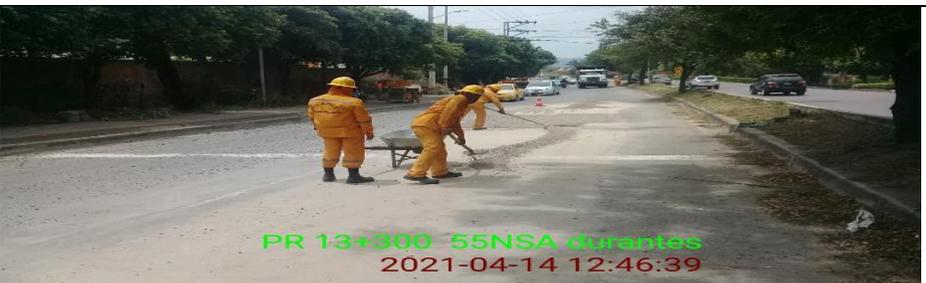
Limpieza de calzada

- Inicia con la evaluación de la calzada, que tipo de material hay sobre la vía y que daño puede llegar a ocasionar si no se retira.
- Posteriormente se realiza la limpieza de los materiales que se encuentren en la zona, el uso de equipos manuales genera ayuda a los cooperados para una mejor ejecución de la actividad.
- Ya limpia la calzada se vuelve a revisar la calzada y se inspecciona si cuenta con algunas deformaciones que requieran solución.
- Si en la inspección se consiguen baches se notifica al administrador vial para su pronta solución.

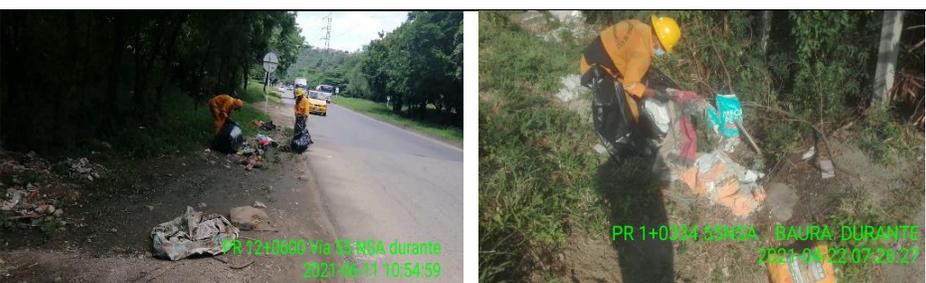
Erradicación de basura

Las vías nacionales se convierten en la unión y la visión entre municipios, pueblos, departamentos, etc. La actividad de erradicación de basureros se realiza con el fin de recolectar toda la basura que se encuentra al derecho de la vía, para impedir que estos materiales lleguen a los drenajes y causen inundaciones en la vía. Los cooperados en cuadrillas recorren las vías recolectando estos residuos, almacenándolos en bolsas plásticas, para luego ser transportados a los lugares autorizados.

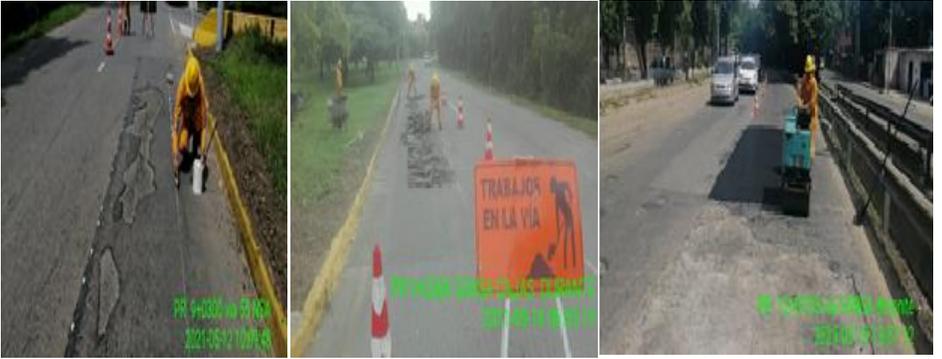
<p>Parcheo</p>

El parcheo se realiza con el fin de mantener la vía libre de baches que generen más daños a la carpeta asfáltica y posibles accidentes de tránsito.

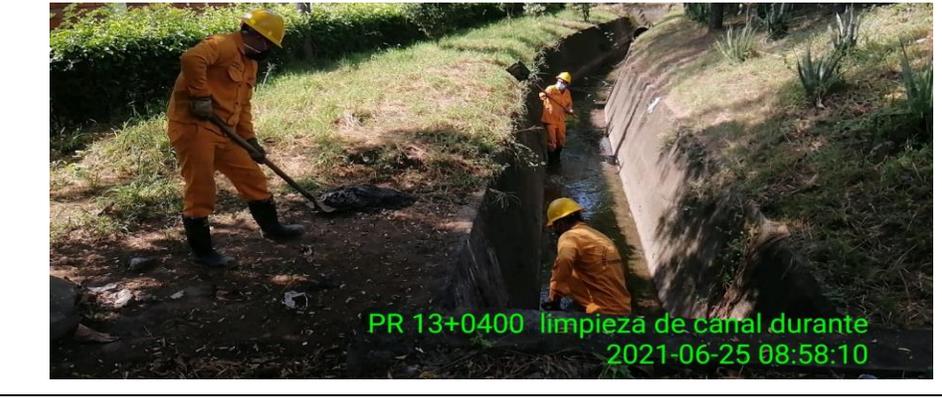
<p>Limpieza de zanjas de coronación</p>

Se supervisa y revisa los límites de zanjas, la eliminación de toda materia extraña como piedras, basura, derrumbes todos aquel que impidiera le paso del agua, de manera que el flujo no se dirija al exterior de la vía, así se pueda prevenir daños en su estructura, se debe retirar con equipos manuales que le garantizan al trabajador que no se producirá daños en ningún límite de las zanjas.

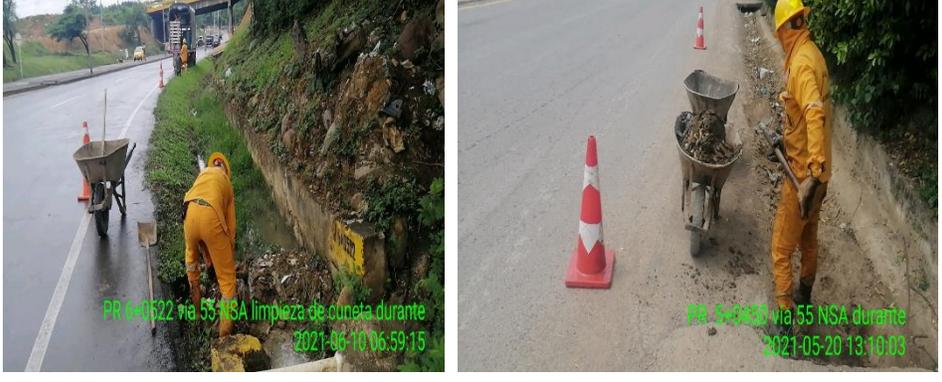
<p>Limpieza de cunetas</p>

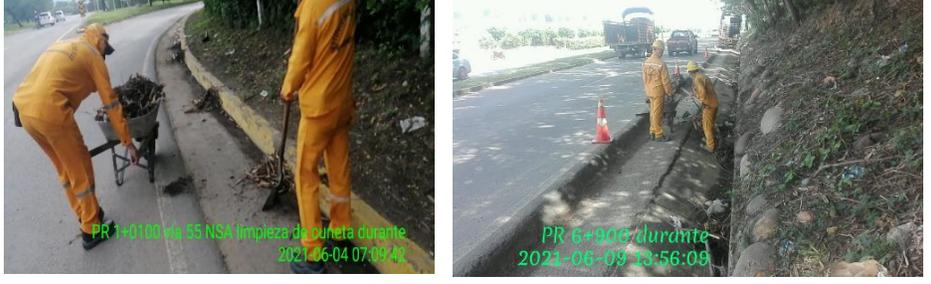
<p>Limpieza de cuneta</p>

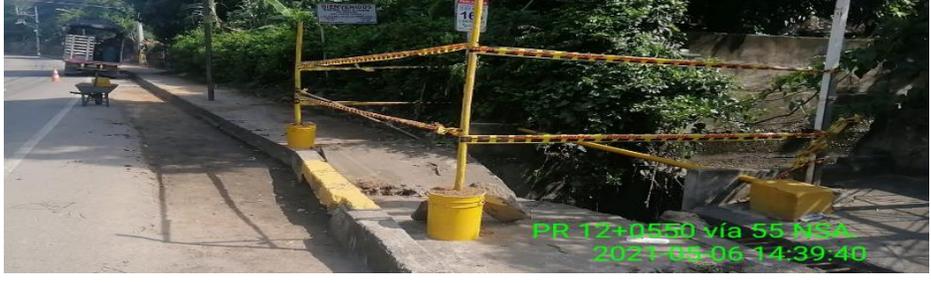
<p>Sitios críticos</p>

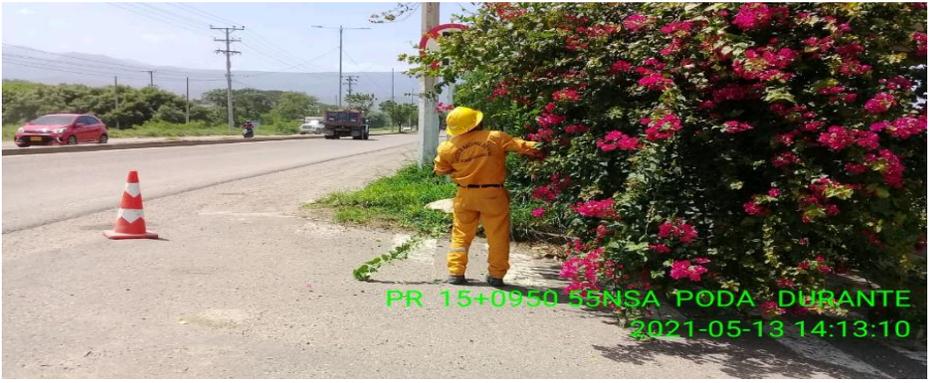
<p>PR 3+0500 55NSA durante 2021-05-24 09:39:22</p>
<p>REGISTRO FOTOGRÁFICO</p>		
<p>Contratista:</p>	<p>GRUPO INTERDISEÑOS S.A.S</p>	
<p>Obra:</p>	<p>CONSERVACIÓN DE VÍAS A TRAVÉS DE MANTENIMIENTO RUTINARIO Y ADMINISTRACIÓN VIAL DE LAS CARRETERAS NACIONALES A CARGO DE LA DIRECCIÓN TERRITORIAL NORTE DE SANTANDER.</p>	
<p>Seguimiento, control y supervisión</p>		
<p>Actividad</p>	<p>Evidencias</p>	
<p>Poda, corte y/o retiro de árboles</p>

Se tiene prohibido la poda de árboles en su totalidad en las vías nacionales, por eso para la ejecución de la actividad se debe realizar un informe explicando las razones por las que se va a realizar el corte de algunas ramas de los árboles, solo se permite aquellas que se encuentran sobre la calzada, causen daño a la visibilidad del conductor, evite la visión de las señales de tránsito y generen un peligro de accidente. Todo material cortado será recogido y transportado a un lugar de vertimiento autorizado.

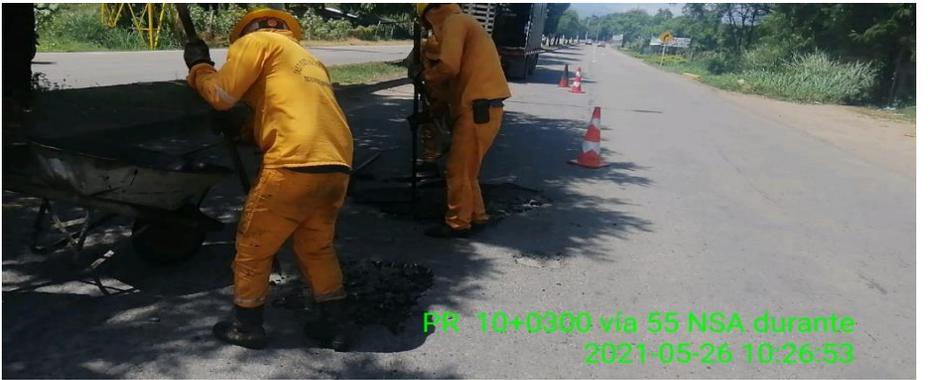
<p>PR 15+0950 55NSA PODA DURANTE 2021-05-13 14:13:10</p>	
<p>Parcheo</p>

Para la actividad del parcheo se utilizó mezcla asfáltica de gradación caliente MDC-10, la mezcla acta para el tipo de baches que se trabajaron.

El parcheo es una actividad que se refiere a la sustitución del pavimento que presenta deterioro en la calzada. Para la ejecución de la actividad se supervisan los siguientes aspectos:

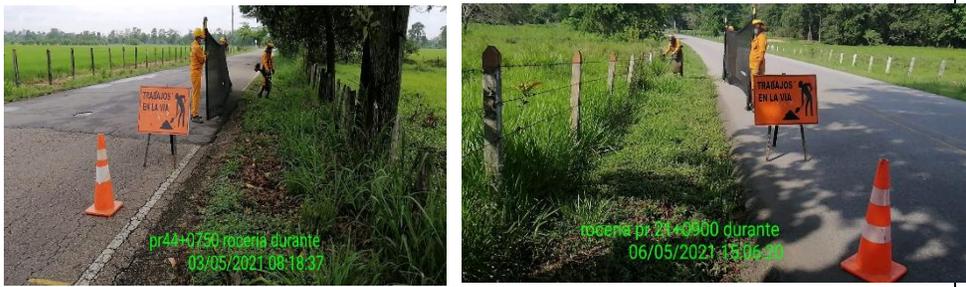
Seguimiento, control y supervisión			
Actividad	Evidencias		
Rocería y desmonte manual

Esta actividad tiene como propósito general la eliminación de la vegetación existente en las zonas laterales y separadores de las carreteras para mejorar la visibilidad, la vegetación no debe quedar mayor a los 20 cm permitidos. Con su ejecución se previene la obstrucción de los dispositivos de drenaje, el daño de otros elementos de la vía.

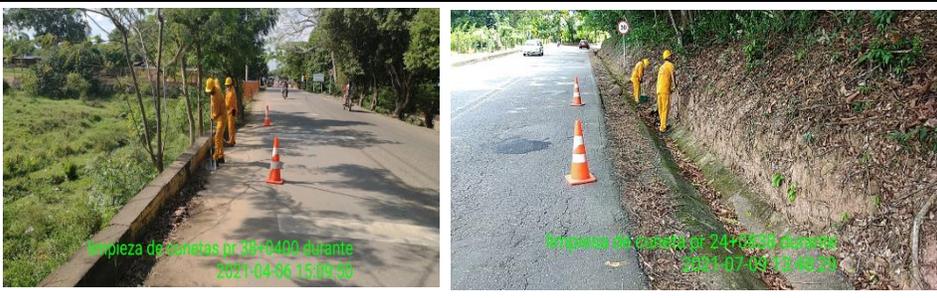
<p>Limpieza de cunetas</p>

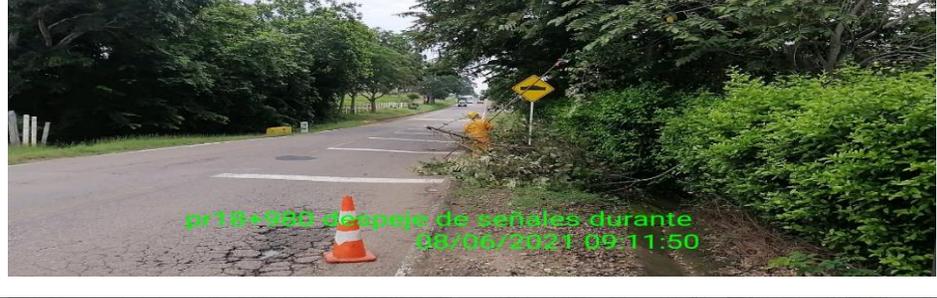
<p>Limpieza de señales y mojones</p>

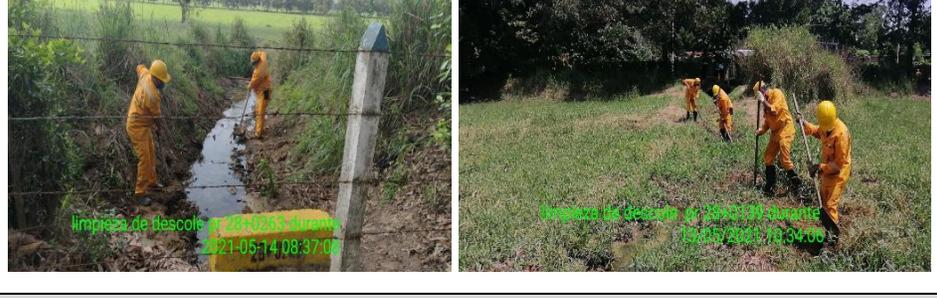
<p>Limpieza de encoles y descoles</p>

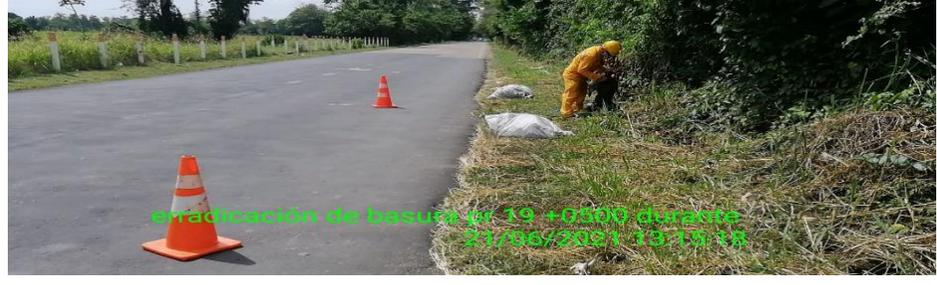
<p>REGISTRO FOTOGRÁFICO</p>	
<p>Contratista:</p>	<p>GRUPO INTERDISEÑOS S.A.S</p>
<p>Obra:</p>	<p>CONSERVACIÓN DE VÍAS A TRAVÉS DE MANTENIMIENTO RUTINARIO Y ADMINISTRACIÓN VIAL DE LAS CARRETERAS NACIONALES A CARGO DE LA DIRECCIÓN TERRITORIAL NORTE DE SANTANDER.</p>
<p>Seguimiento, control y supervisión</p>	
<p>Actividad</p>	<p>Evidencias</p>
<p>Erradicación de basurero</p>

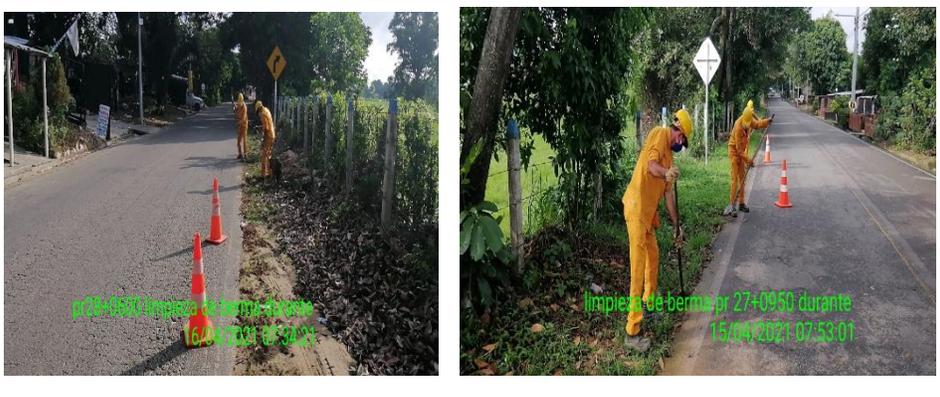
<p>Limpeza de berma</p>

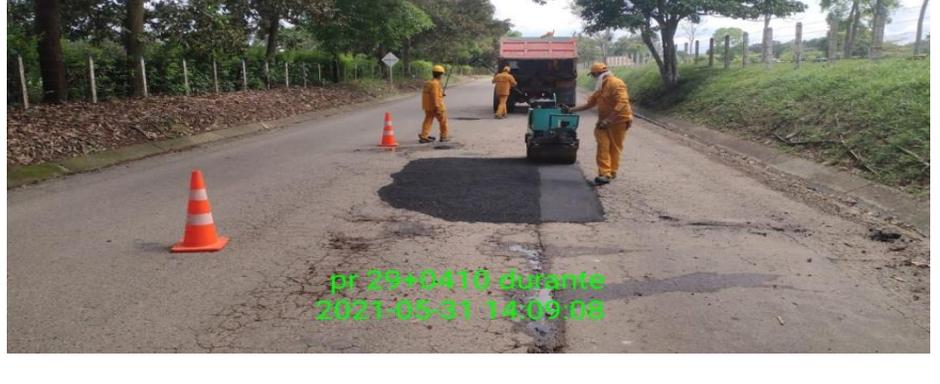
<p>Parcheo</p>

Teniendo en cuenta las especificaciones generales del INVIAS en el artículo 450 el material utilizado para la actividad de parcheo es una mezcla asfáltica de gradación continua caliente, MDC-10.

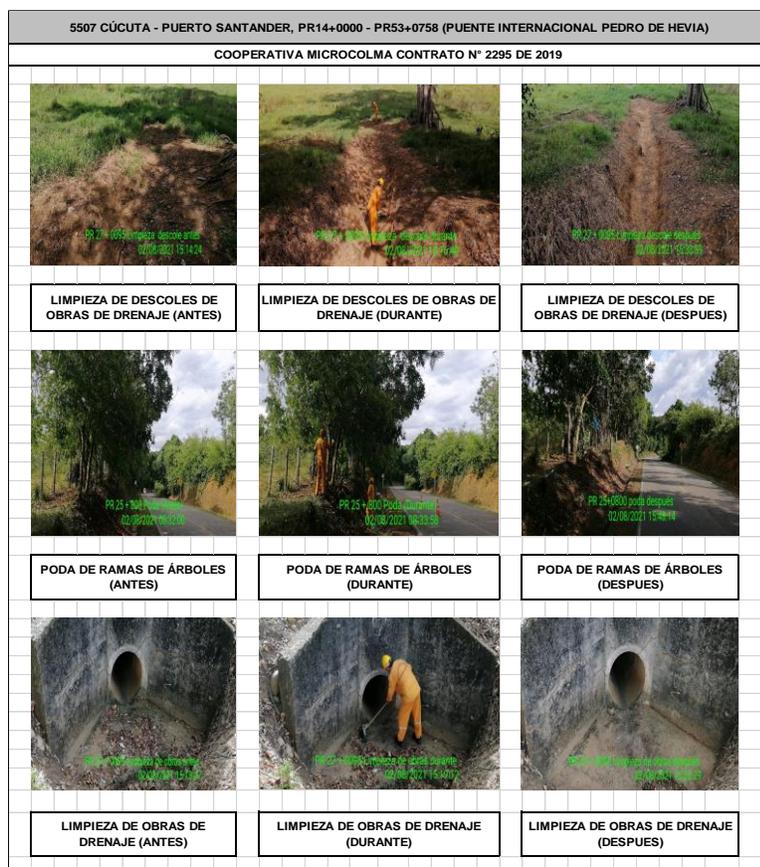
Figura 16. Informe semanal. Fuente. Grupo Interdiseños

Para llevar el control de la perfecta ejecución de las actividades se realiza un informe semanal en donde con lleva imágenes de cada actividad (antes, durante y después), la descripción de lo que se llevó a cabo durante la semana, los lugares de trabajo, el estado crítico de la vía, los protocolos de bioseguridad de las cooperativas y las observaciones de situaciones que suceden durante la semana.
