RENOVACIÓN INTEGRAL URBANA AVENIDA KENNEDY EN EL MUNICIPIO DE SAN  
JOSÉ DE CÚCUTA NORTE DE SANTANDER

UNIVERSIDAD FRANCISCO DE PAULA SANTANDER  
FACULTAD DE INGENIERÍAS  
PLAN DE ESTUDIO DE TECNOLOGIA EN CONSTRUCCIONES CIVILES  
CÚCUTA  
2023

Trabajo de grado presentado como requisito para optar el título de Tecnólogo en Construcciones  
Civiles.

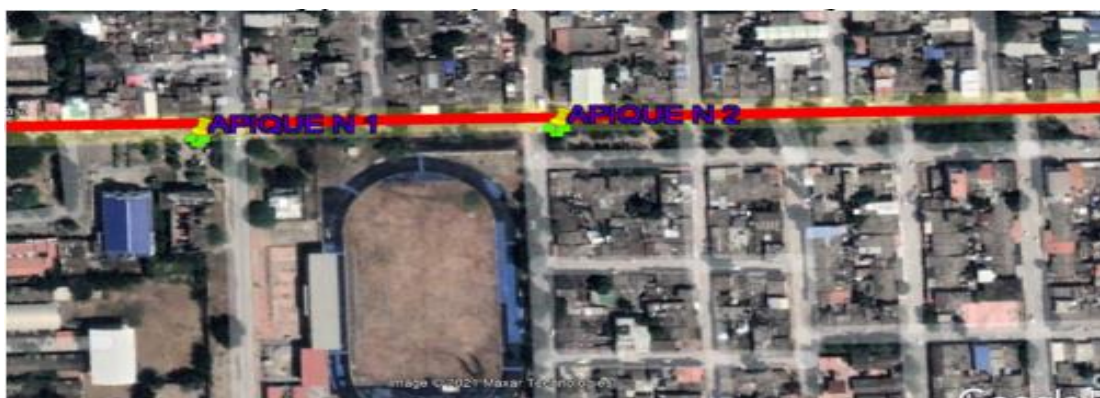
**Figura 3.** Localización y perfil de apiques avenida Kennedy entre avenida 19 y 21.

Con respecto a los estudios geológicos se incorporan los estudios sobre la materia y que hacen parte integral del informe en el que se compilan los diferentes trabajos de investigación propuestos en el diseño de alternativas de pavimento rígido para la avenida Kennedy, entre la avenida 19 y la avenida 21 barrio primera etapa Juan Atalaya; en el objeto pertinente a estos diseños.

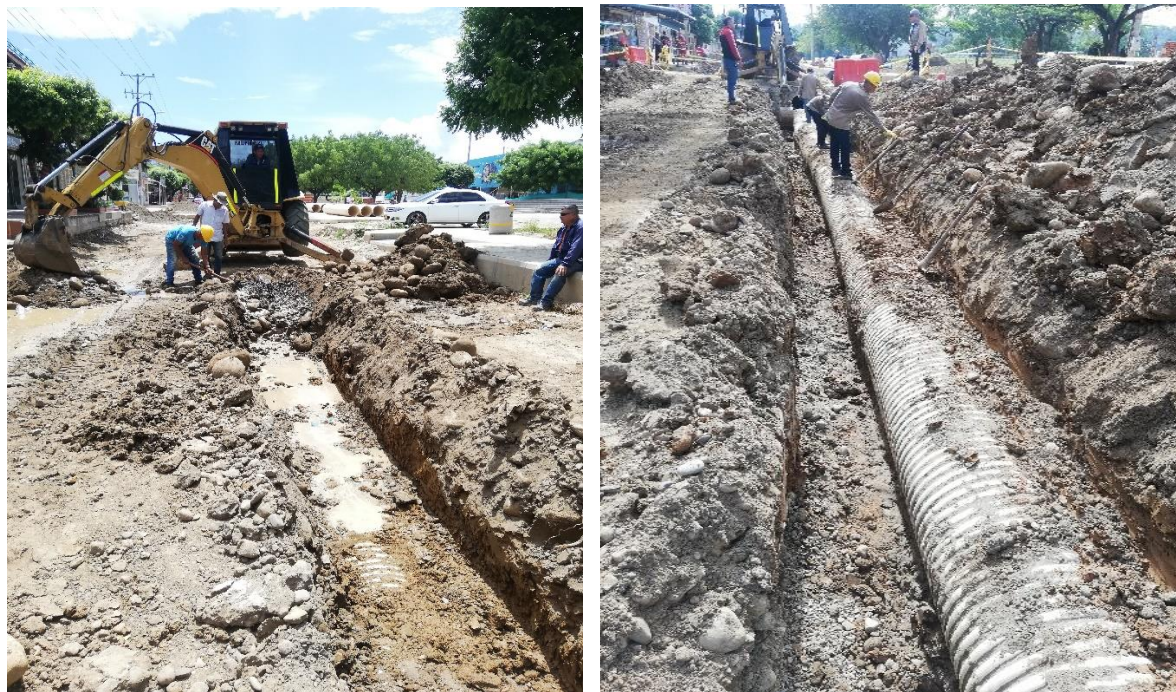
**Figura 7.** Excavación Avenida 20 a la 21 con calle 4.

La excavación de la tubería fue de 1.70 de fondo por 300 metros de largo por 1 metro de ancho para tener que mejorar la redacción de la tubería para la comunidad y los beneficio que, a traer a muchas personas de los barrios aledaños, en total fue 661,86 M3 de excavación.

*Avenida 20 a la 21 con calle 4, fue 21 de septiembre del 2022 a las 8:50 am la primera excavación que se hizo en la obra.* La primera foto fue las primeras excavaciones que hicieron en la obra con los niveles que debía corresponder con la avenida 21 con calle 4 ese era el punto de referencia para sacarle toda la cota de la vía de la obra, ahí estaban haciendo excavación de cajeo con valde grande con una profundidad de 1.70 metro por 1 metro de ancho de la avenida 21 a la 20 con calle 4; como observa en la primera foto los obreros duraron 8 días trabajando sin “Elementos Protección Personal en obra de la construcción” (PP) hasta que llego él subdirector del AMC y mando a parar la obra porque los obreros estaban trabajando sin PP y de una llamo al contratista y le dijo que los obreros estaba sin PP, le toco él contratista llegar a la obra porque lo necesitaba él subdirector del AMC le dijo que hasta no tuviera los obreros todo completo PP no podía seguir la obra, le toco hacer una lista con los nombre de los obreros y talla de las camisas,

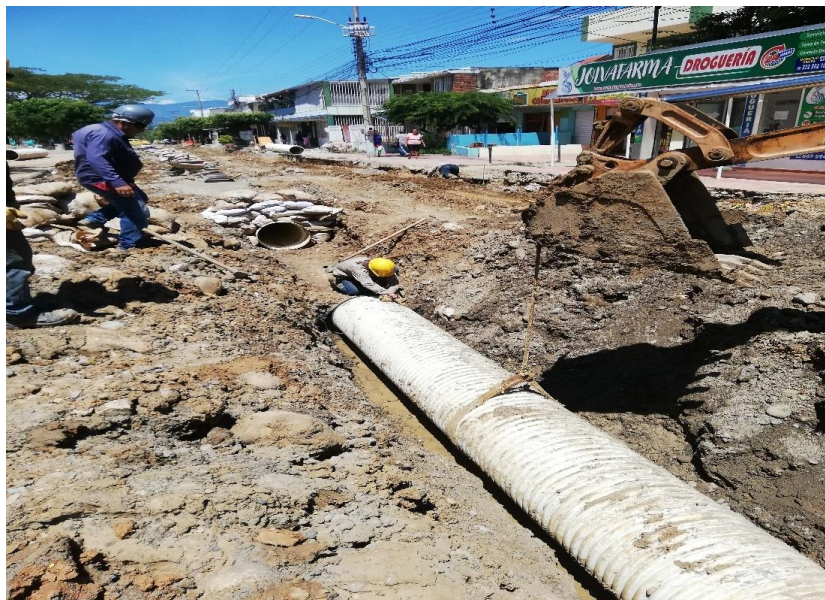
**Figura 8.** Avenida 20 y 21 con calle 4.

***Avenida 20 y 21 con calle 4, octubre 25 del 2023 a las 2:35 pm metiendo los tubos de 24"***

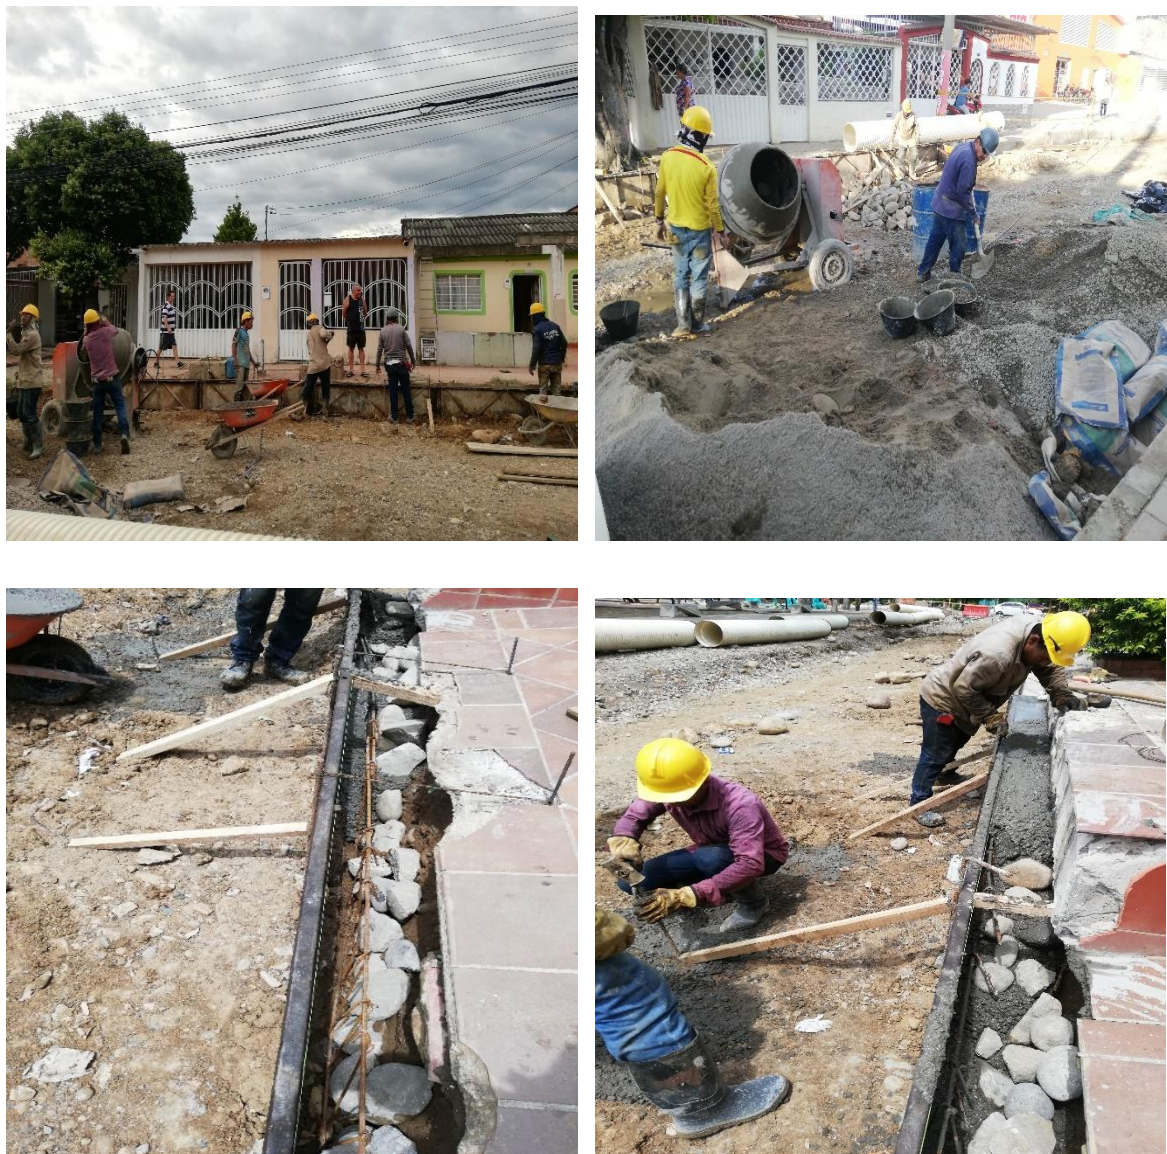
**Figura 11.** Evidencias fotográficas Avenida 19 y 19ª con calle 4.

***Avenida 19 y 19ª con calle 4, noviembre 10 del 2023, se formaleto para hacer los sardineles con diferentes medidas dependiendo la inclinación de la vía.*** Se instaló se formaleto y se hizo los anclajes y los amarres que se puede hacer para que la presión del concreto no reviente los amarres, se pudo avanzar en los sardineles 21,5 m y el concreto se batió con el trompo y la interventora no pidió muestra del concreto ella con solo a vista iba diciendo si faltaba más cemento o menos. La herramienta que se utilizo fue el palustre, la pala, la carreta, el trompo, la barra, la porra de goma, las carretas, formaletas metálicas, los valdes.

valdes, tranca de madera, formaleta metalica, los pines para la tranca, alambre galvanizado para hacer los amarres de las cabilla para soportar la presión del concreto.

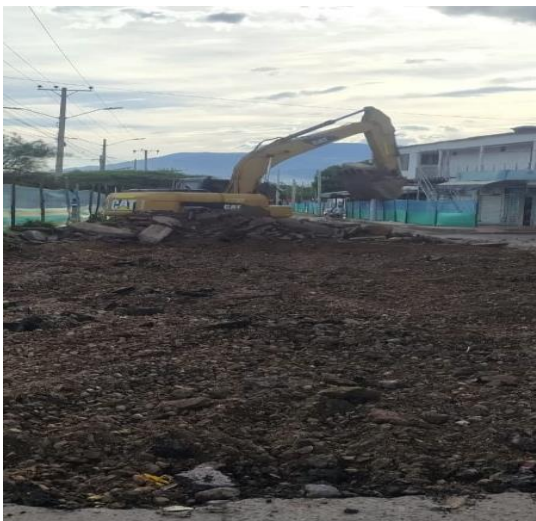
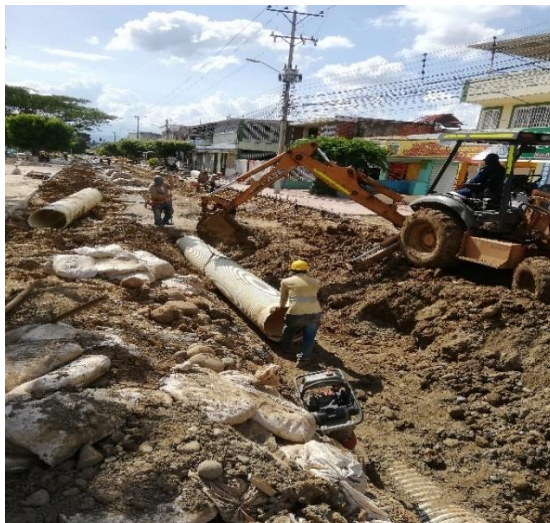
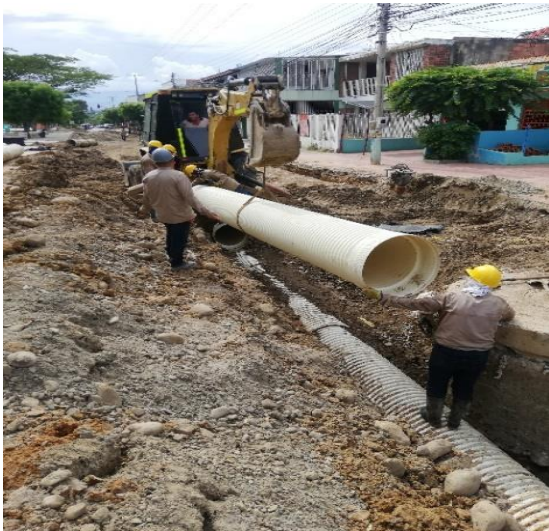
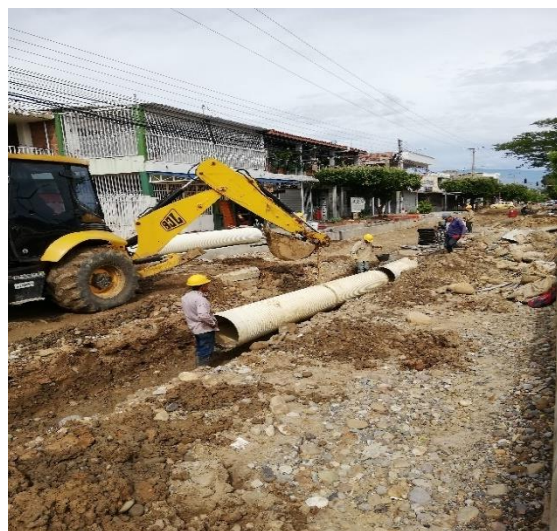
**1. Retroexcavadora oruga CAT**

**2. Retroexcavadora CAT**

**3. Retroexcavadora CASE**

**4. Retroexcavadora JCB**

*Avenida 20 y 21 con calle 4.* La primera máquina que trajeron fue una (retroexcavadora oruga de 313D2, marca CAT) esa máquina la trajo el contratista especial para quitar el concreto viejo que tenía la calle 4, duro una semana la maquina en la obra porque tocaba tener cuidado los

andenes de los vecinos y los sardineles que colocaron en la obra que tenía en los parques y que él director de la obra estaba pendiente que no partiera un sardinel o mordido porque él debía responder por los sardineles que ya estaba colocado en la obra y siempre la maquina daño unos 10 sardineles.

*Cuarta máquina retroexcavadora* fue (retroexcavadora JCB, 3CX 4X4). Fue la última retroexcavadora que termino los 300 metros de lo que dice el proyecto nos ayudó porque la retroexcavadora anterior nos había llevado la sub-base para avenida 20 al 21 con calle 4 y ya había sido compactada con el canguro HONDA GX 120, finalmente en el segundo mes hicieron una modificación los asistente fueron el contratista, Ing. hidráulico, AMC, supervisor de la alcaldía y infraestructura, se colocaron de acuerdo para hacerle un cárcamo para que le haga contra peso a la tubería porque el estudio que le hizo él ingeniero hidráulico quedo mal no, porque dijo que la tubería de 24" PVC daba basto con el caudal de la Kennedy y cuando llovió duro que se levantó todos los tubos instalados y los ingenieros de la obra estaba convencido que la presión del agua no era capaz con los tubos y a pesar de eso tenía sub-base encima más costales de sub-base que estaba en acostado de la campana de los tubos.

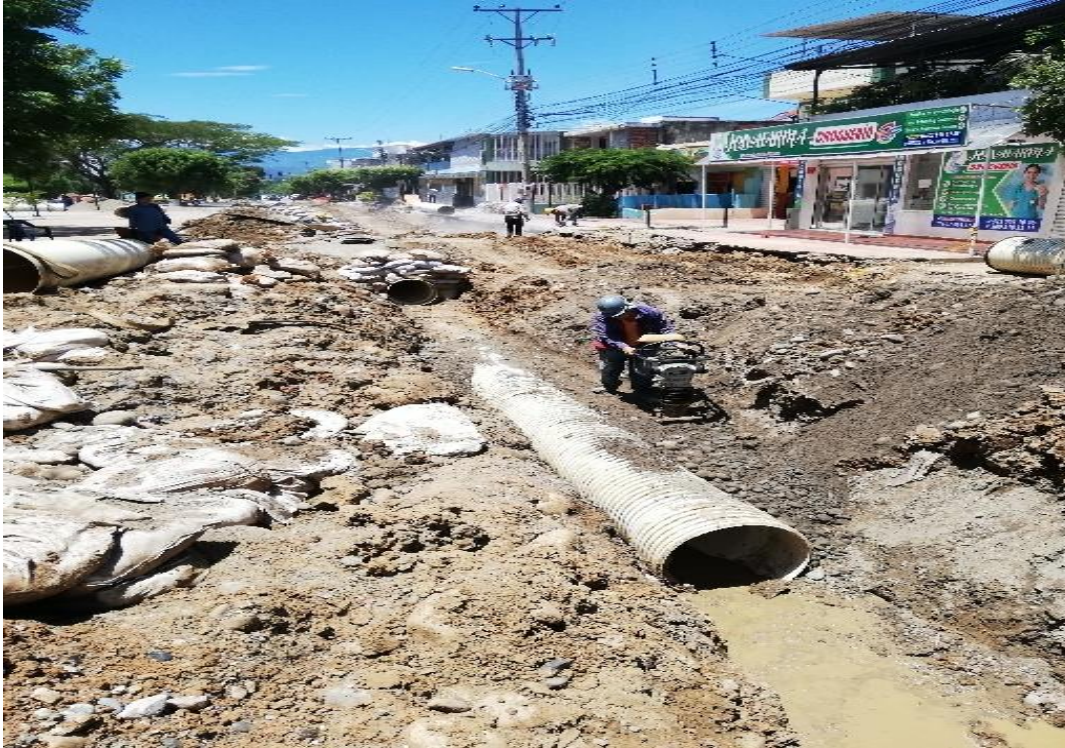
**Avenida 20 y 21 con calle 4, fue 3 de octubre del 2022 a las 3:20 pm**

Estaban compactando la sub-base con un canguro (HONDA GX 120) que le echaron sub-base alrededor del tubo que la retroexcavadora (420D CAT) le echaba la sub-base pero los ingeniero no capto que en la campana del tubo había agua con barro y a pesar que había barro le echaron la sub-base y despues se infectó, que hicieron esa partecita de la excavación del tubo de 24" PVC fue mano de obra de los obreros porque la tierra que estaba alrededor de la zanja estaba muy húmeda y se parecida un lodo y la retroexcavadora se hundía la máquina.

El segundo tubo en la campana le colocó costales de relleno de sub-base por la hora que le colocaron los costales fue en la tarde por si algo iba a llover en la noche para que la lluvia no lo alzara a pura presión de agua y pierda todo el trabajo los obreros y los ingenieros;

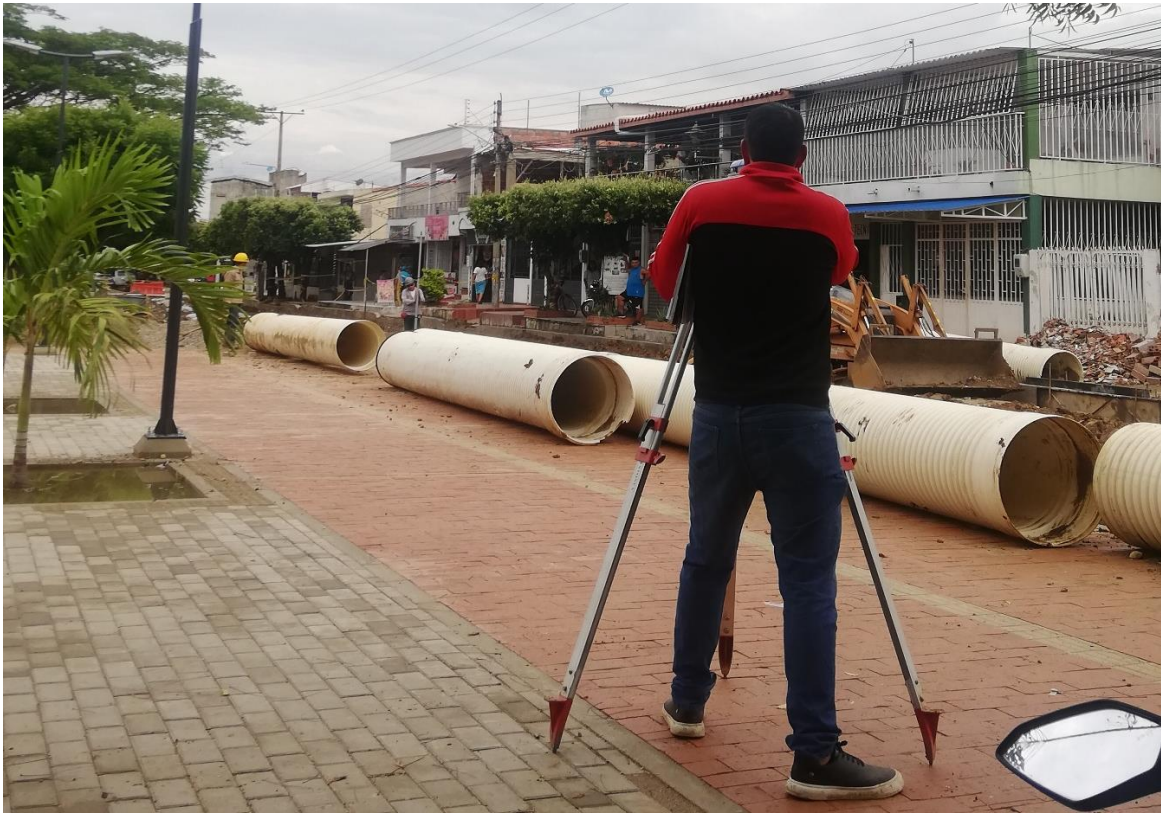
**Avenida 20 y 21 con calle 4, octubre 20 del 2023 a las 9:52 am sacando las cotas para los tubos fluviales de 24" PVC, la cota dio del segundo tubo 1.83 metros**

Sacando todos los niveles de la vía para poder instalar los tubos que se puede instalar con la ayuda de la retroexcavadora y un laso que se puede girar con la dirección que quiera dar los obreros y después meter la campana del tubo que estaba metiendo con el tubo que ya está instalando para que se pueda unir y poder echarle la sub-base o relleno de la excavación.

Herramienta que se utilizo fue teodolito, regla

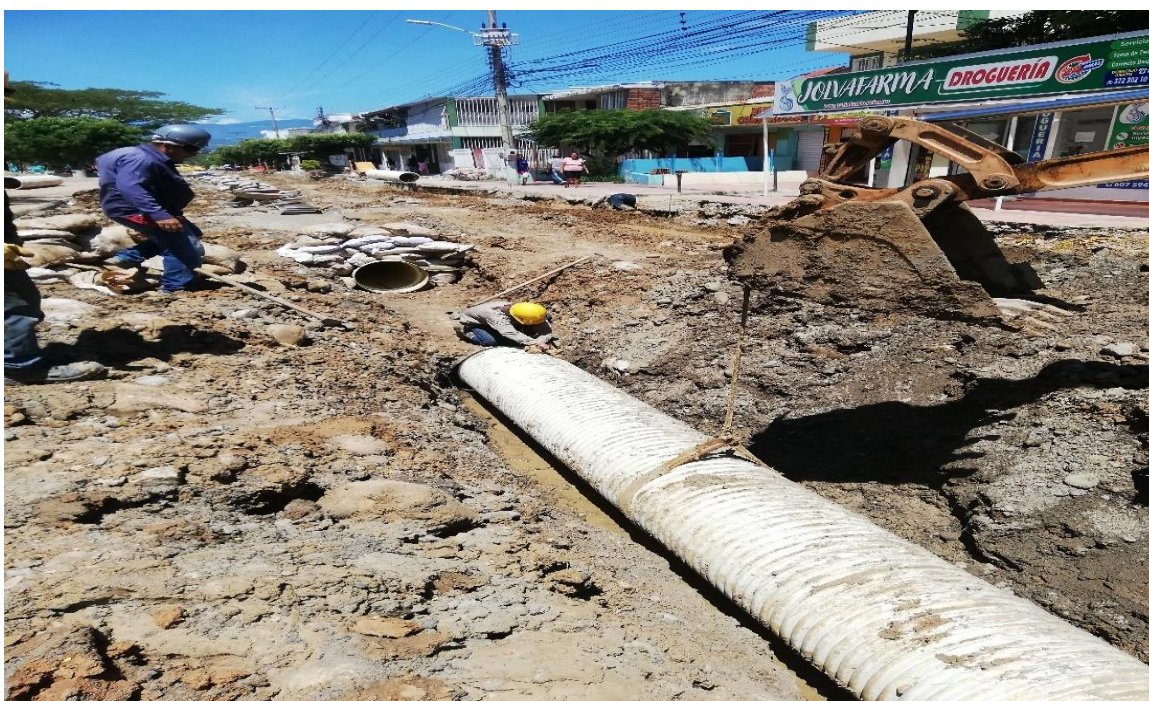
**Avenida 20 y 21 con calle 4, octubre 25 del 2023 a las 2:35 pm metiendo los tubos de 24"**

Con la ayuda de la maquina metieron los tubos y en la campana de los tubos de 24" PVC se le mete una liga y se le hecha grasa para que cuando la maquina haga la presion de hundir el tubo con la grasa se le facilite entrar al otro tubo y la liga deja que no salga el agua del tubo.

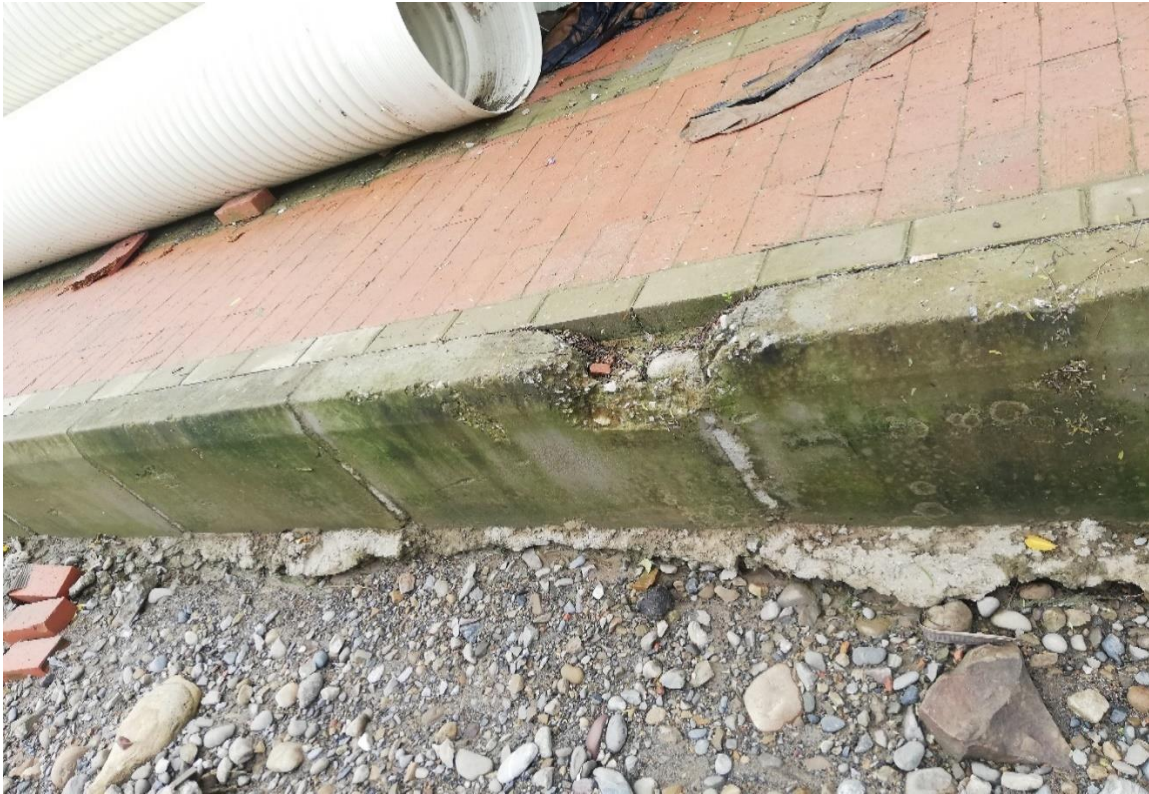
**Avenida 20 a la 21 con calle 4, fue 22 de septiembre del 2022 a las 10:31 am**

La maquinaria partió como diez (10) sardineles en la quitada del concreto viejo y cuando estaba en excavación iba amontonando lo que iba escarbando también alcanzo a partir algunos y eso le toco reponerlo el contratista de la pavimentación no de los parques porque ellos habían ya entregado los informes de los sardineles ya finalizados.

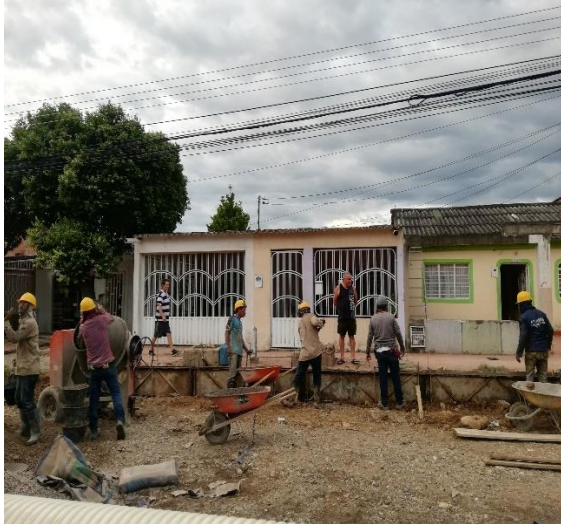
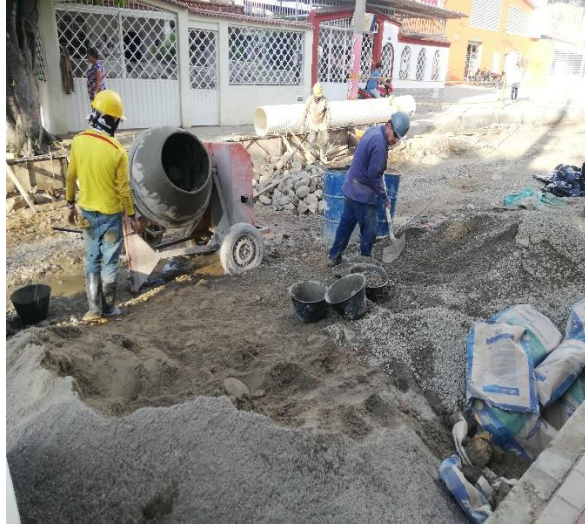
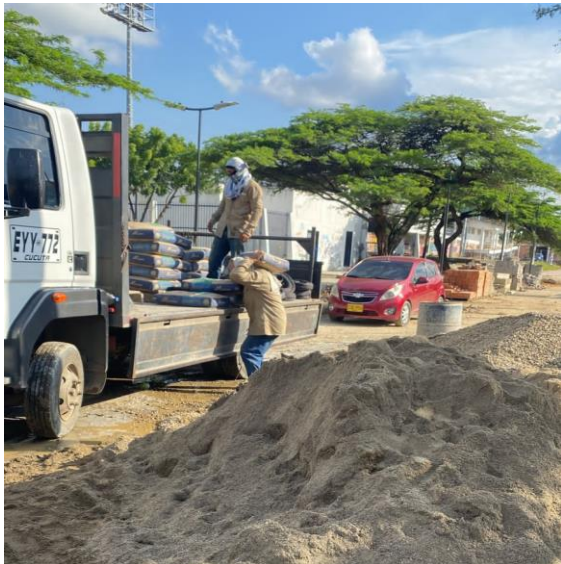
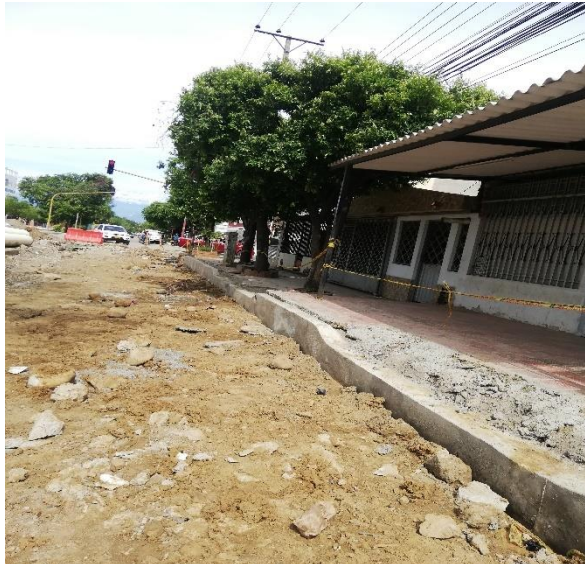
**Avenida 19 y 19A con calle 4, noviembre 10 del 2023, se formaleto para hacer los sardineles con diferentes medidas dependiendo la inclinación de la vía.**

Se instalo se formaleto y se hizo los anclajes y los amarres que se puede hacer para que la presión del concreto no reviente los amarres, se pudo avanzar en los sardineles 21,5 m y el concreto se hizo con trompo y la interventora no pidió muestra del concreto ella con solo a vista iba diciendo si faltaba más cemento o menos.

La herramienta que se utilizó fue la pulidora industrial marca DEWALT, para cortar las cabilla N° 4 marca COVAL para soportar la presión de formaleta, porra, pica, barra, carreta, llana, trompo, valdes, tranca de madera, formaleta metálica, los pines para la tranca, alambre galvanizado para hacer los amarres de las cabilla para soportar la presión del concreto.

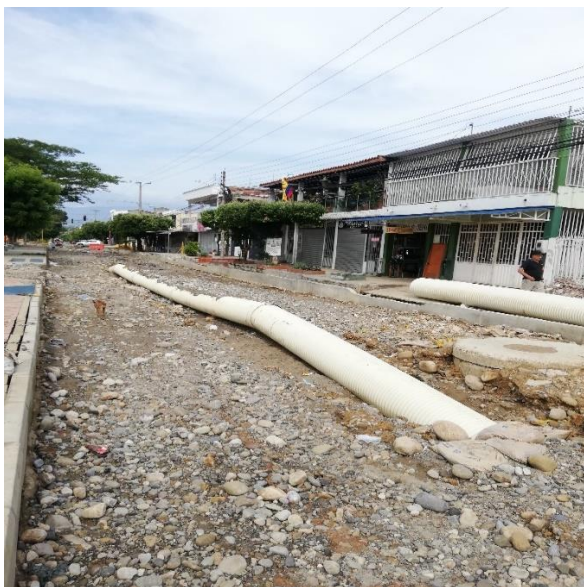
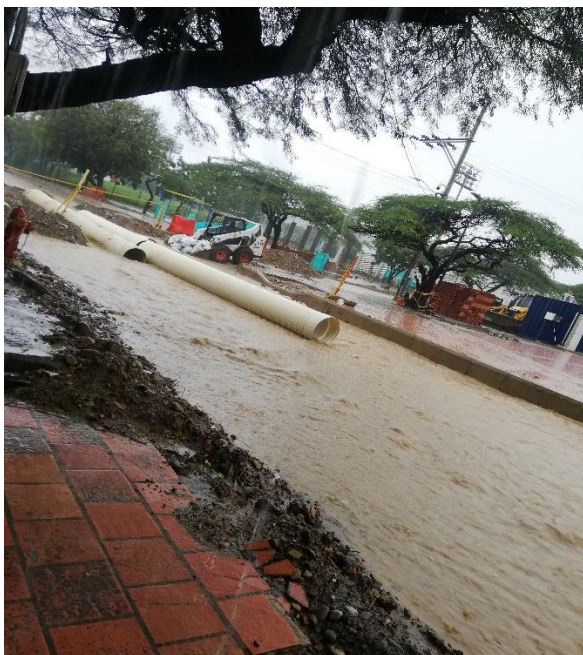
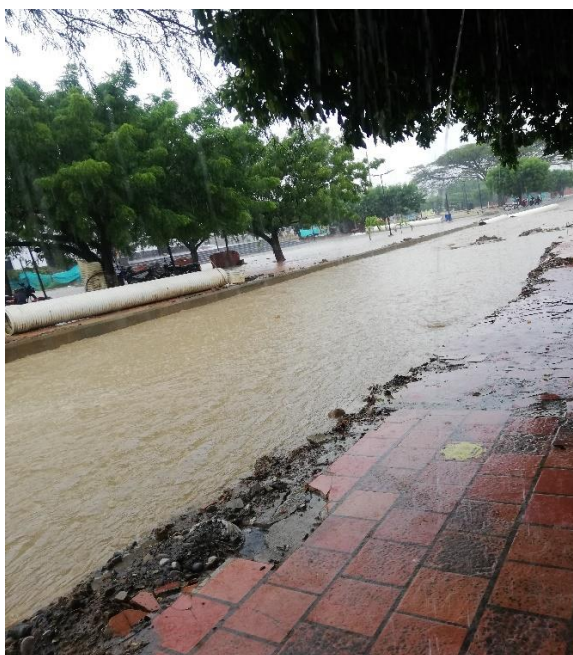
**Avenida 20 y 21 con calle 4, llovió tan duro que levanto 4 tubos de 24" PVC, octubre 26 del 2023 a las 8:35 am**

Fue una semana perdida sacando los tubos que saco a presión el agua de la lluvia, que llovió tan duro que movió todos los tubos que había instalados entre la avenida 20 a la 21 con calle 4, esa calle tiene una dimensión de 140 metros de largo por 6 de ancho.

***La herramienta que se utilizo fue:*** retroexcavadora, pica, barra, pala, laso, palo de madera: para levantar el tubo porque el barro y el agua lo enterró, la única manera de sacarlo todos los

obreros haciendo fuerza para levantar el tubo porque si lo hace la maquina lo parque por la fuerza que tiene.

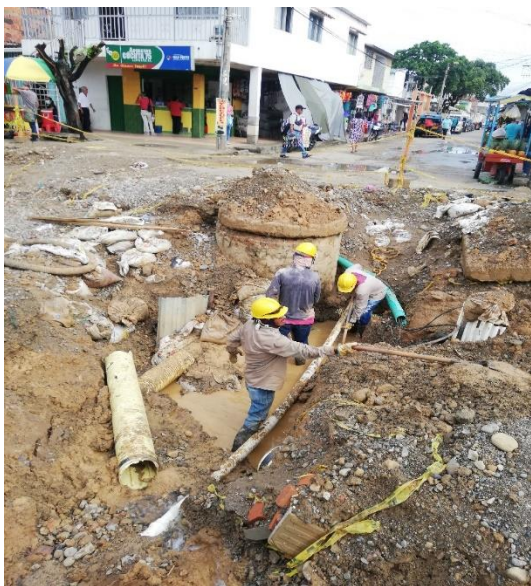
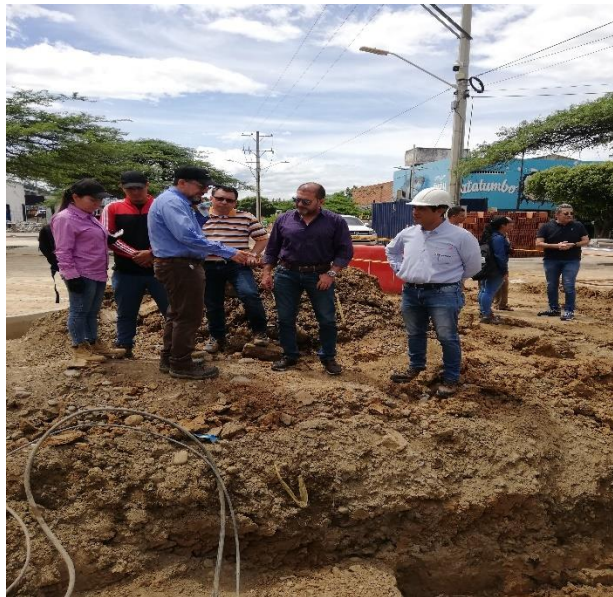
**Avenida 20 y 21 con calle 4, Estaban escarbando para hacer una caja negra y cerca de la caja había un nacimiento de agua.**

Los ingenieros se confiaron en el estudio del ingeniero hidráulico y estando los obreros haciendo el hueco estaba los contratistas, el ingeniero hidráulico, representante del área metropolitana de Cúcuta, ingeniero residente y él auxiliar, interventoría, pasante, transivic; Transivic estaba exigiendo las medidas perfecta que debe tener una caja negra sino la gerente no le firma la autorización para hacer la caja negra y el tubo blanco y los otros tubos que se ve ahí en la foto, no debe quedar por debajo de la caja sino por los lados de la construcción de la caja y los tubos que ahí debajo debe quedar por un lado de la caja sino no le firma la autorización Transivic.

Ingeniero hidráulico hizo mal el estudio y la alcaldía, AMC ya no iban pagar más estudio hidráulico porque le costaba mucho dinero, ingeniero hidráulico no sabía que el polideportivo

había tres nacimientos de agua y unos de eso estaba cerca de la caja negra que en el proyecto decía que tocaba renovarla y transivic le autorizo a la constructora para que hiciera la caja negra y despues de pegar el ladrillo y el nacimiento de agua se lo tumbo y ellos pararon unos días el trabajo en la caja negra porque le partió la cimentación de la caja negra.

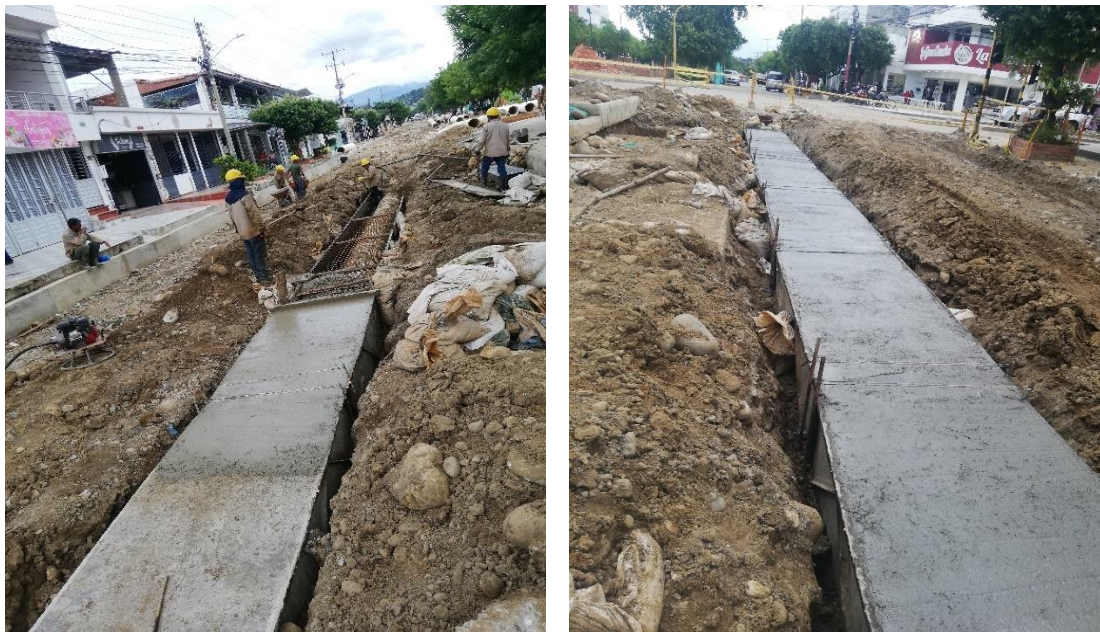
**Avenida 20 y 21 con calle 4, haciendo el cárcamo para hacerle el contrapeso a los tubos.**

Ese día meterieron 4 tubos los 2 primeros de arriba como habia modificado el diseño digeron que el tubo de arriba serca al pavimento rigido y la altura del tubo 65 cm pero la mitad del tubo sub-base y la otra mitad concreto rigido, la sub-base 33 cm de altura por 1 metro de ancho por 300 metros de largo, formaletiar en sardineles para el otro dia en la mañana solo echarle el concreto y el carcamo toca ir instalando tubería y el mismo dia formaletear para poder trabajar hasta las 11 pm por varios días echandole concreto al carcamo para tener el carcamo seco al otro dia para desformaletiarlo, las medidas del formato fue 52 cm de altura por 1 metro de ancho por 300 metros de largo,(incluido la malla electrosoldada de 3/8 se corto 80 cm de ancho por 2.5

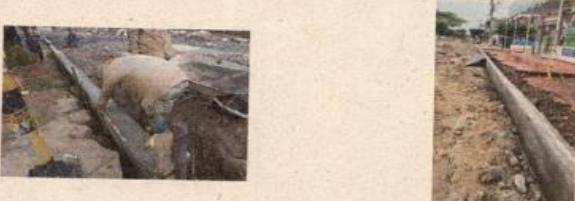
ITEM	5.4	UNID.	M3	VR LIST	\$ 119,000.00	% DEBILITA	94.84%
				VR PARCIAL	\$ 34,825,921.00	% PERDIDA	5.38%
REGISTRO FOTOGRAFICO

ITEM	FORMULA	DESCRIPCION	UND	ANCHO (M)	LONGITUD (M)	ALTURA (M)	F. EXPANSION

5.4		CALLE ENTRE AV 23 Y 24	ML				
							22.10
TOTAL							22.10
							ML
UNION TEMPORAL CUCUTA 75 Director de obra:		ING. JAIRO BAUTISTA RAMIREZ		MONTENEGRO Y COMPANIA SAS Director de Interventoria:		ING. CARLOS GOMEZ MONTENEGRO

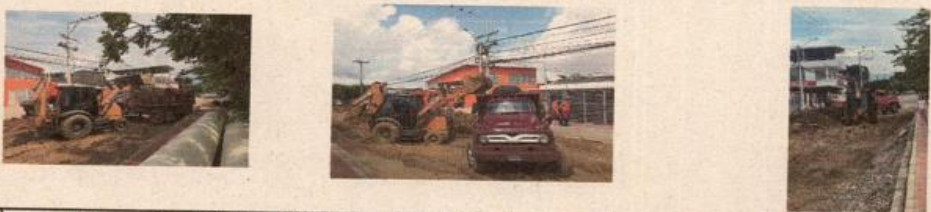
ITEM	5.1	UNID.	M3	VR LIST	\$ 42,200.00		
				VR PARCIAL	\$ 111,890,740.00	11.35%	
REGISTRO FOTOGRAFICO

ITEM	FORMULA	DESCRIPCION	UND	ANCHO (M)	LONGITUD (M)	VOL. EXCAVADO	F. EXPANSION

5.1		FORONCIL ALCANTARILLADO PLUVIAL	M3			661.86	1.30
							860.42
							239.00
TOTAL							1,099.42
							M3
UNION TEMPORAL CUCUTA 75 Director de obra:		ING. JAIRO BAUTISTA RAMIREZ		MONTENEGRO Y COMPANIA SAS Director de Interventoria:		ING. CARLOS GOMEZ MONTENEGRO
