TÍTULO DEL TRABAJO (TESIS): SUPERVISIÓN TÉCNICA AL PROCESO DE REHABILITACIÓN DE PAVIMENTO RÍGIDO DE LA AVENIDA KENNEDY ENTRE AVENIDA 18 Y 20, CIUDADELA DE JUAN ATALAYA, CÚCUTA, NORTE DE SANTANDER.

SUPERVISIÓN TÉCNICA AL PROCESO DE REHABILITACIÓN DE PAVIMENTO
RÍGIDO DE LA AVENIDA KENNEDY ENTRE AVENIDA 18 Y 20, CIUDADELA DE
JUAN ATALAYA, CÚCUTA, NORTE DE SANTANDER

UNIVERSIDAD FRANCISCO DE PAULA SANTANDER
FACULTAD DE INGENIERÍAS
PLAN DE ESTUDIO DE TECNOLOGIA EN OBRAS CIVILES
CÚCUTA
2023

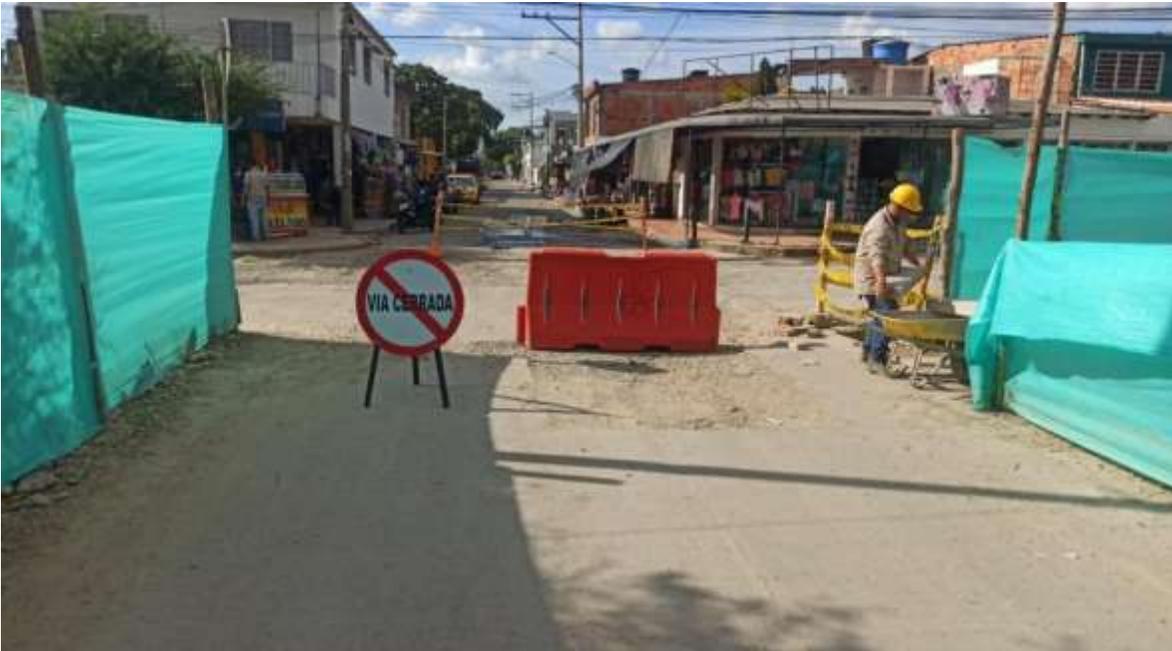
Figura 2. Cerramientos y señalización.

La imagen muestra un tramo de carretera cerrado para obras de rehabilitación, delimitado por un cerramiento de lona de color verde. En el centro de la vía, se encuentra una señal de tránsito de "Vía cerrada" en forma de círculo con fondo blanco y bordes rojos, indicando a los conductores que la vía está temporalmente bloqueada. Además, se observa un separador de plástico naranja colocado a lo largo del cierre para proporcionar una barrera física entre el área de trabajo y el flujo vehicular.

Información complementaria: El uso de cerramientos con lonas y señales de tránsito de "Vía cerrada" es esencial durante los proyectos de rehabilitación de vías. Estas medidas tienen como objetivo garantizar la seguridad de los trabajadores y conductores al informar claramente sobre el cierre de la vía y evitar la entrada de vehículos a la zona de trabajo.

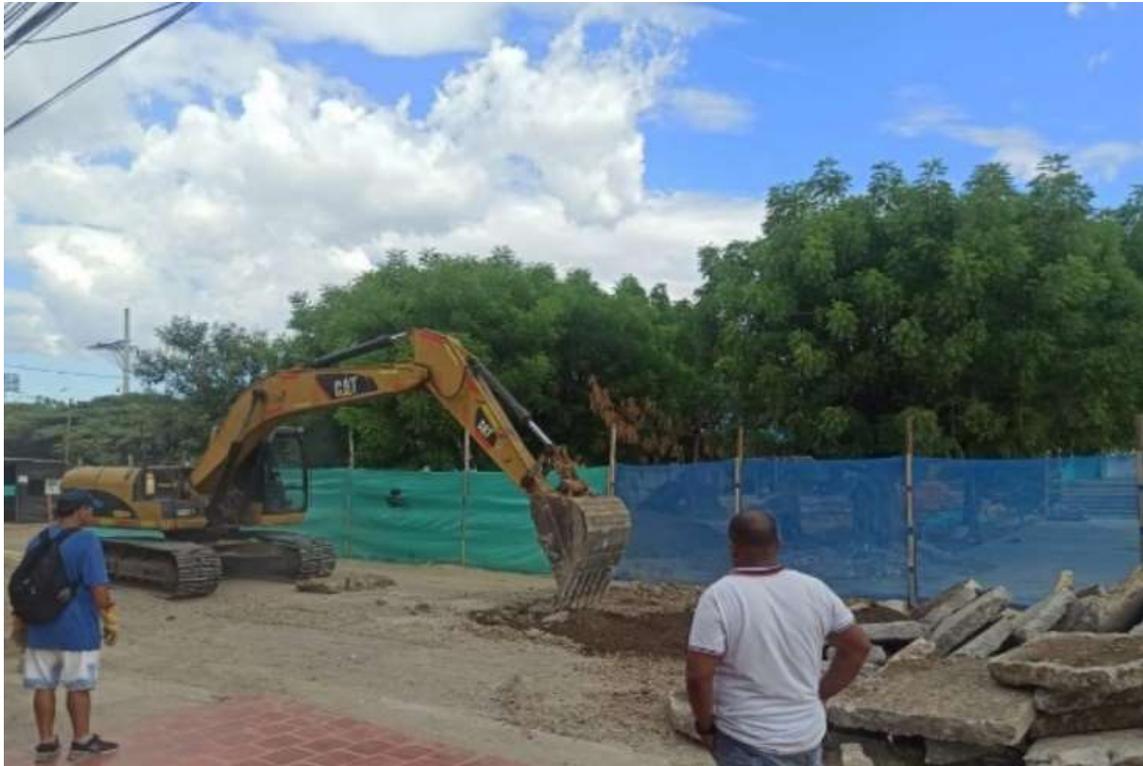
Figura 3. Retiro del pavimento rígido antiguo.

La imagen muestra el proceso de retiro del pavimento rígido antiguo mediante el uso de una excavadora Caterpillar equipada con una cuchara. La excavadora, de tamaño considerable, se encuentra ubicada sobre el pavimento y su cuchara está insertada en el concreto, listo para su extracción. El operador de la excavadora maneja los controles para el movimiento de la cuchara, permitiendo la demolición y el levantamiento del pavimento de manera eficiente.

Información complementaria: El uso de una cuchara en una excavadora Caterpillar para el retiro del pavimento rígido antiguo es una técnica común en proyectos de rehabilitación vial. La cuchara, también conocida como cucharón, es una herramienta versátil que permite excavar y levantar grandes volúmenes de material, incluyendo losas de concreto. Con su diseño resistente y capacidad de carga, la cuchara facilita la remoción eficiente del pavimento antiguo, reduciendo los tiempos de trabajo y optimizando los recursos disponibles. La excavadora Caterpillar con cuchara es una combinación poderosa que garantiza un proceso de retiro del pavimento rápido y efectivo en proyectos de rehabilitación de pavimento rígido.

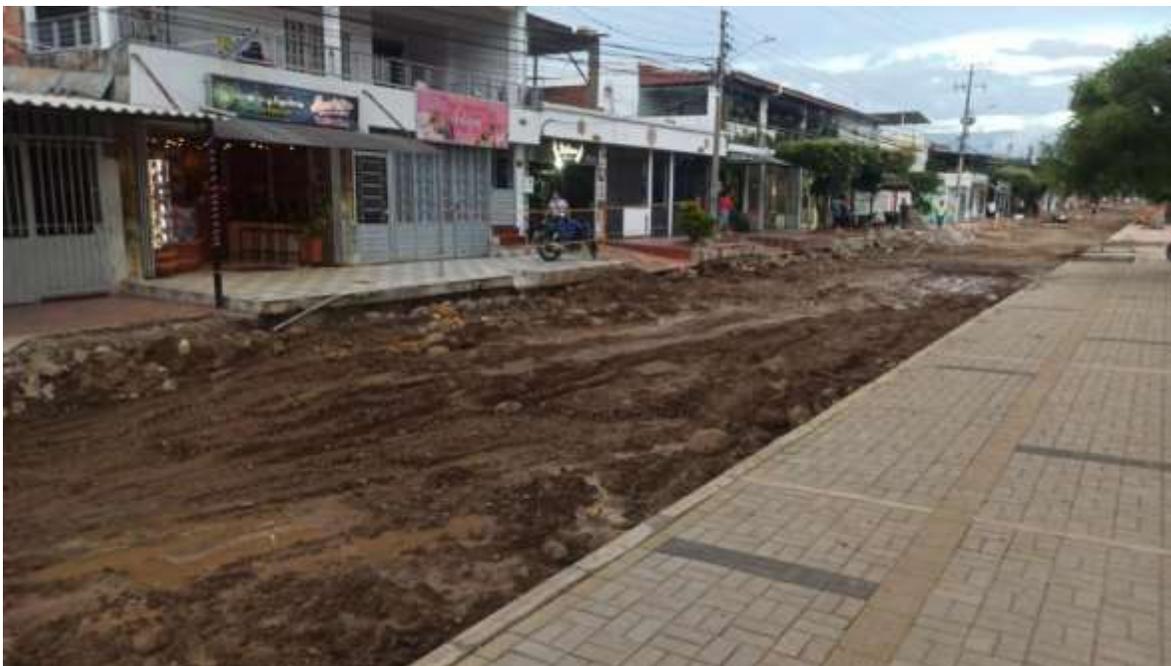
Figura 4. Terreno natural después de retirar el pavimento rígido antiguo.

La imagen muestra el terreno expuesto una vez que se ha retirado por completo el pavimento rígido antiguo. El terreno natural se revela, mostrando una superficie de tierra o grava, con posibles irregularidades y marcas dejadas por la demolición del pavimento. Es evidente la ausencia del pavimento anterior, lo que indica la etapa de preparación para la construcción del nuevo pavimento.

Información complementaria: Después de retirar el pavimento rígido antiguo, es necesario evaluar y preparar el terreno natural para la instalación del nuevo pavimento. Esta etapa implica la nivelación y compactación del terreno, la eliminación de escombros y la realización de cualquier trabajo de preparación adicional requerido. El terreno expuesto proporciona una base sólida para la construcción del nuevo pavimento, asegurando una superficie adecuada y estable para el tránsito vehicular.

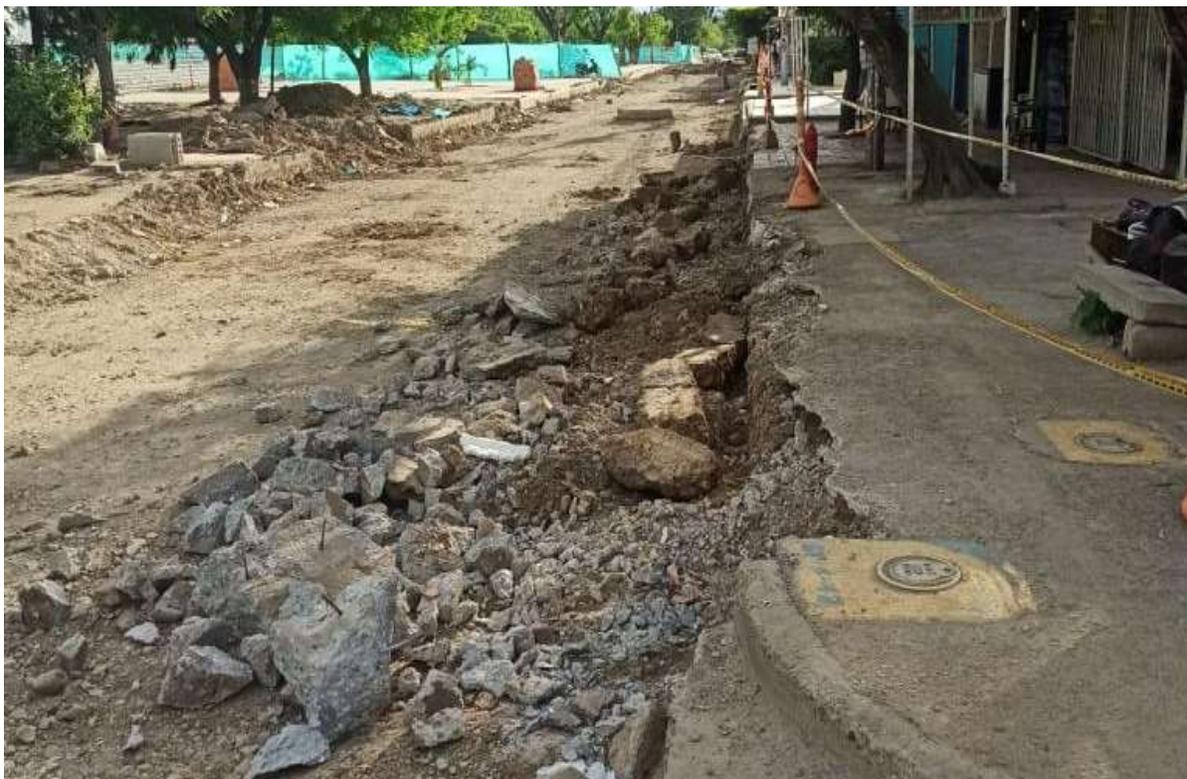
Figura 5. Retiro del bordillo del andén.

La imagen muestra el proceso de retiro del bordillo del andén. Un trabajador utilizó una herramienta adecuada para desinstalar y extraer el bordillo existente. Se aprecia el área del andén sin el bordillo, revelando el terreno subyacente y preparándolo para futuras mejoras o reemplazo del bordillo.

Información complementaria: El retiro del bordillo del andén es una actividad común en proyectos de rehabilitación urbana. Esta tarea permite la renovación y mejora del andén, ya sea para reemplazar el bordillo deteriorado o para realizar modificaciones según los nuevos diseños y requisitos.

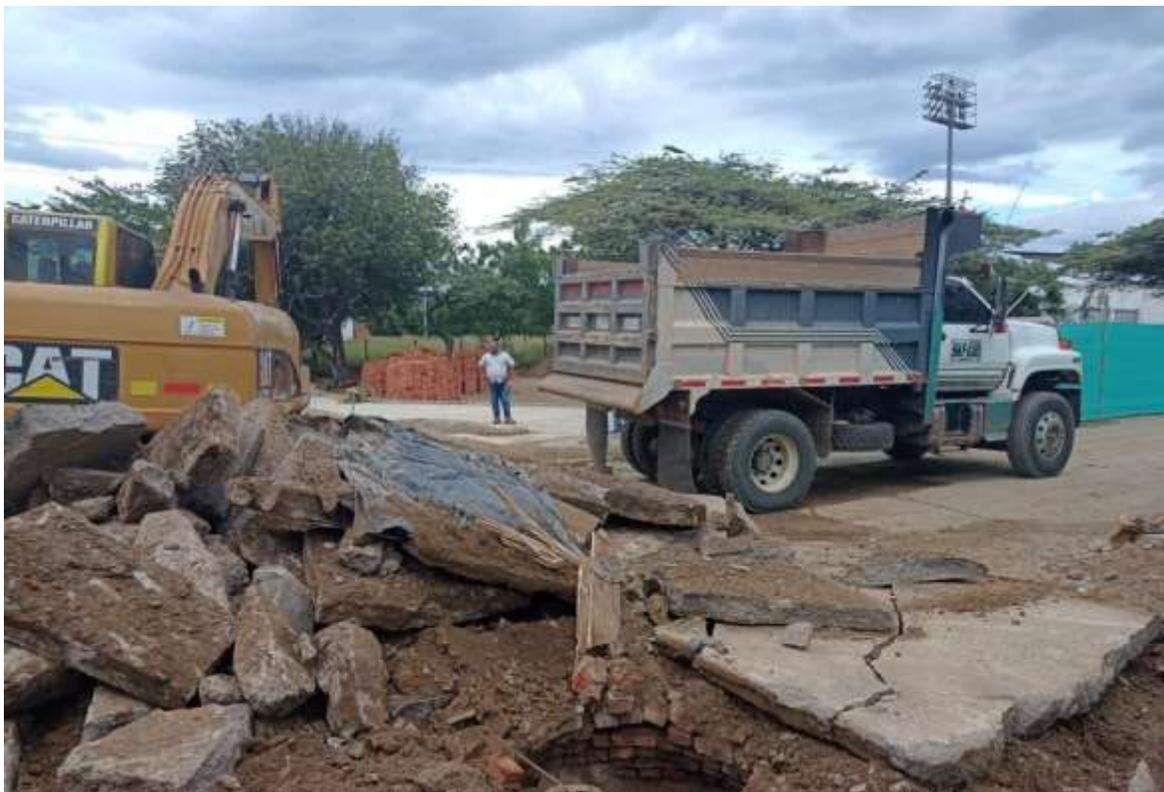
Figura 6. Retiro de los materiales de construcción.

Descripción: En la imagen se muestra el proceso de retiro de los materiales de construcción utilizados. Los trabajadores utilizan la excavadora para desmontar y retirar los elementos constructivos, como losas de concreto, piedras o cualquier otro material utilizado en la obra. El

retiro de los materiales permite preparar el área para nuevas etapas del proyecto o para su disposición final adecuada.

Información complementaria: El retiro de los materiales de construcción es una fase crucial en los proyectos de rehabilitación, ya que implica la limpieza y despeje del área para su posterior utilización. Es importante contar con personal capacitado y equipos adecuados para realizar esta tarea de manera segura y eficiente. Además, se deben considerar las normativas ambientales y de gestión de residuos para una correcta disposición final de los materiales retirados. Este proceso asegura un espacio libre de obstáculos y preparado para nuevas intervenciones o el regreso a su estado original.

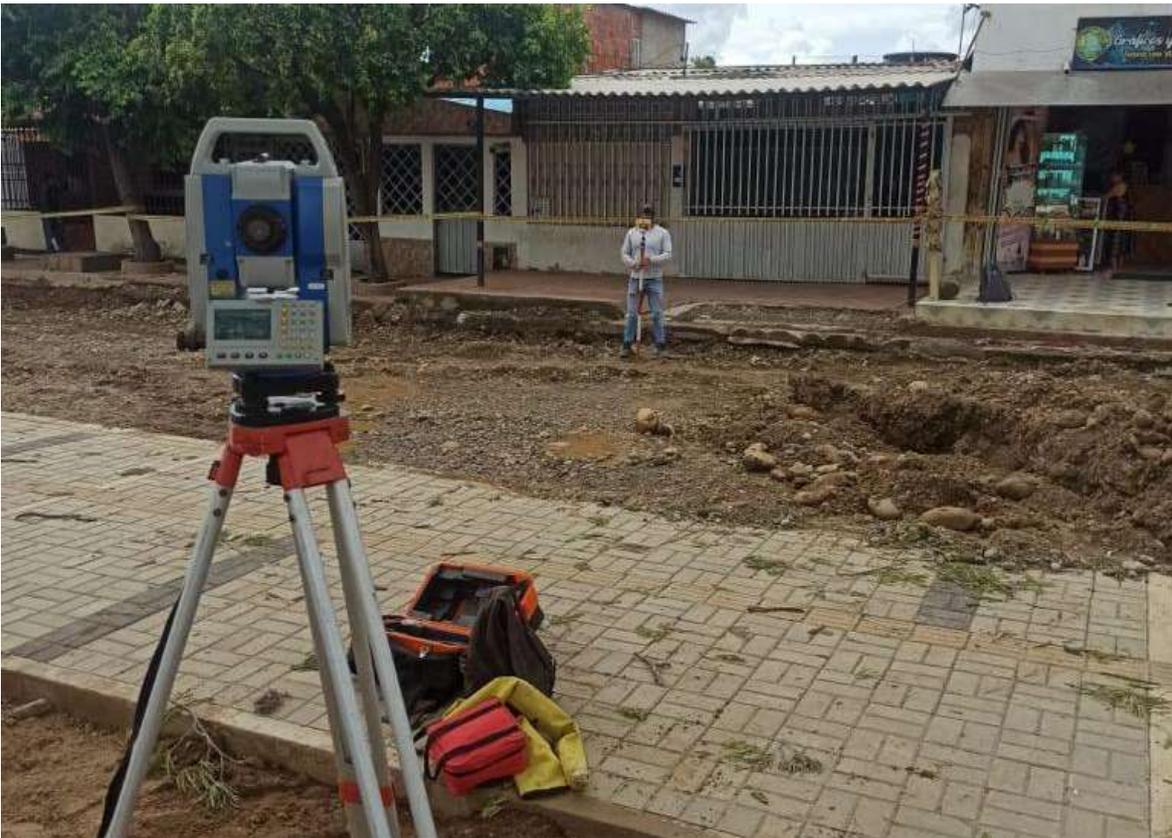
Figura 7. Topógrafo utilizando estación total para labores de topografía.

En la imagen se observa a un topógrafo utilizando una estación total, una herramienta de precisión utilizada en labores de topografía. El topógrafo, equipado con el instrumento, realiza mediciones y levantamientos topográficos para obtener datos precisos sobre el terreno, como elevaciones, distancias y ángulos. La estación total permite realizar estas tareas de manera eficiente y precisa, brindando información crucial para el diseño y la planificación del proyecto de rehabilitación del pavimento rígido.

Información complementaria: La estación total es un instrumento de precisión utilizado para medir ángulos y distancias, permitiendo al topógrafo obtener datos precisos y realizar el replanteo de puntos de referencia, trazado de ejes y niveles, y otras tareas fundamentales para el correcto desarrollo de la obra. La utilización de la estación total asegura la exactitud y la calidad de los trabajos topográficos, contribuyendo a la correcta ejecución del proyecto.

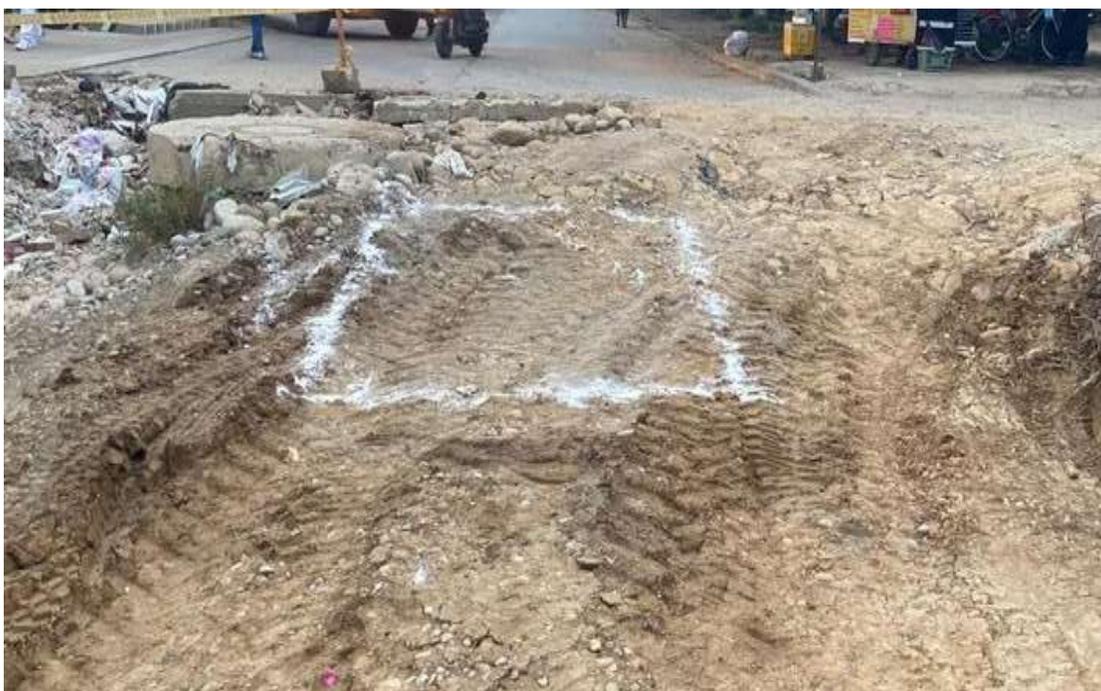
Figura 8. Localización y replanteo de los pozos de alcantarilla.

En la imagen se muestra el proceso de localización y replanteo de los pozos de alcantarilla en el área de trabajo. Los trabajadores utilizan equipos de topografía y herramientas de medición para marcar y establecer la ubicación precisa de cada pozo en el terreno. Esta etapa es crucial para garantizar la correcta alineación y distribución de los pozos, asegurando un sistema de alcantarillado eficiente y funcional en el proyecto de rehabilitación del pavimento rígido.

Información complementaria: Este trabajo se lleva a cabo siguiendo los planos y especificaciones del proyecto, asegurando que los pozos estén ubicados en los puntos exactos y cumpliendo con los requerimientos de nivelación y alineación establecidos. El correcto replanteo de los pozos de alcantarilla es fundamental para garantizar el buen funcionamiento del sistema de drenaje y contribuir a la durabilidad y eficiencia del pavimento rígido.

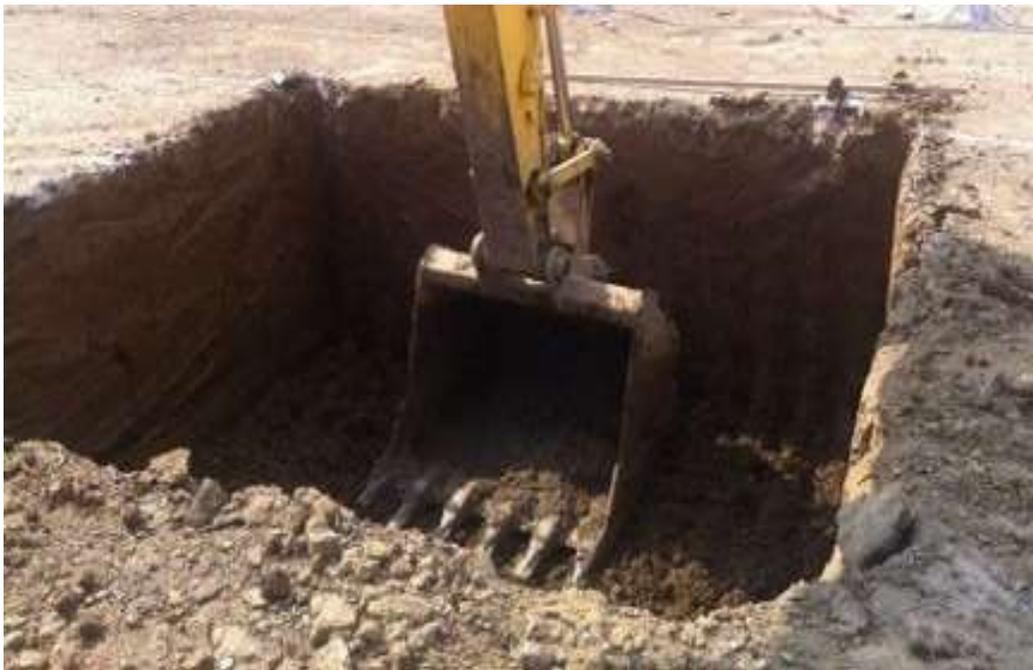
Figura 9. Excavaciones para pozo y tuberías de alcantarilla.

En la imagen se aprecia una excavadora realizando excavaciones en el suelo para la construcción de un pozo y la instalación de tuberías de alcantarilla. La excavadora utiliza su cucharón para retirar el suelo y abrir espacios necesarios para la construcción de estas estructuras. Este proceso es fundamental para la correcta instalación y funcionamiento del sistema de alcantarillado en el proyecto de rehabilitación.

Información complementaria: Este proceso es fundamental para asegurar un correcto sistema de drenaje en la vía, permitiendo la adecuada evacuación de las aguas pluviales. La excavadora se utiliza debido a su capacidad para excavar de manera eficiente y precisa, acelerando el proceso de construcción y garantizando la correcta colocación de los elementos de drenaje. Esta etapa de excavación es crucial para el éxito del proyecto, ya que sienta las bases para la posterior instalación de los componentes del sistema de alcantarillado.

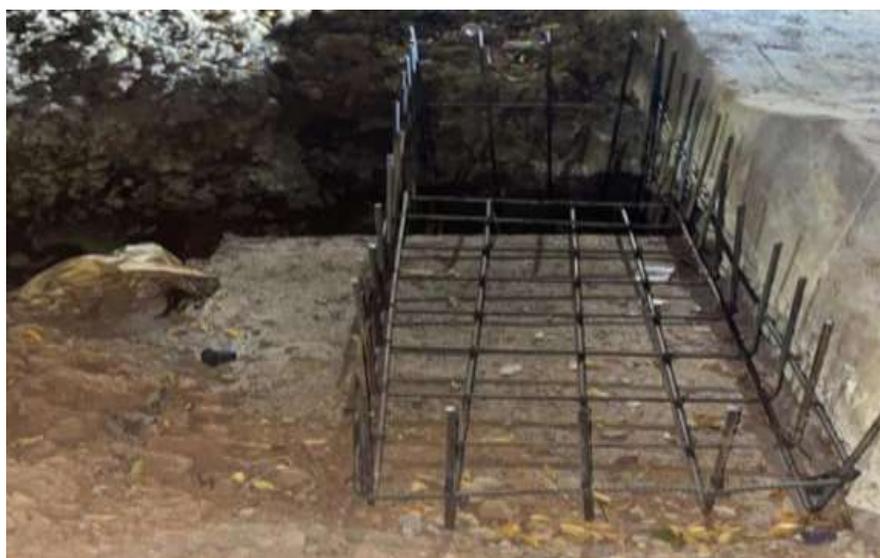
Figura 10. Hierro de la caja de alcantarilla pluviales.

Descripción: La imagen muestra la estructura de hierro de una caja de alcantarilla pluviales. Esta caja, generalmente ubicada en la superficie de la vía, está diseñada para recoger y direccionar el agua de lluvia hacia el sistema de alcantarillado. El hierro utilizado en su construcción brinda resistencia y durabilidad, asegurando su funcionamiento eficiente durante condiciones climáticas adversas. Esta parte del sistema de alcantarillado es esencial para el drenaje adecuado de las aguas pluviales y la prevención de inundaciones en el proyecto de rehabilitación del pavimento rígido.

Información complementaria: Estas barras de refuerzo se disponen de acuerdo con las especificaciones del diseño, asegurando la resistencia necesaria para soportar las cargas y presiones asociadas con el paso de las aguas pluviales. El correcto armado del hierro es esencial para garantizar la durabilidad y la integridad estructural de la caja de alcantarilla, así como para prevenir posibles deformaciones o colapsos en el sistema de drenaje.

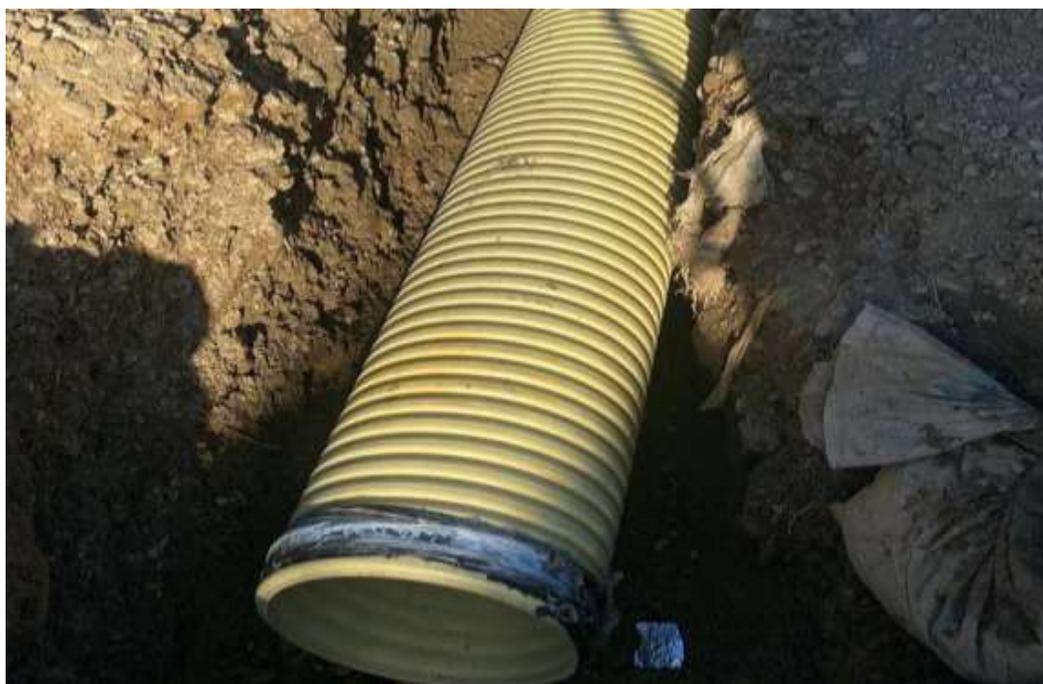
Figura 11. Instalación de tubería de 24 pulgadas para alcantarilla.

En la imagen se observa el proceso de instalación de una tubería de 24 pulgadas para el sistema de alcantarilla. Los trabajadores colocan y ajustan cuidadosamente la tubería en la zanja excavada, asegurando una correcta alineación y conexión. Esta tubería, de mayor diámetro, permite el flujo adecuado de aguas pluviales en el proyecto de rehabilitación del pavimento rígido.

Información complementaria: Esta tubería, de mayor diámetro, permite el flujo adecuado de las aguas pluviales, evitando posibles inundaciones y garantizando el correcto drenaje en la vía. Durante la instalación, se verifica la alineación y la pendiente de la tubería para asegurar un flujo continuo y sin obstrucciones. Además, se realizan las conexiones adecuadas con otros segmentos de tubería y se aplican los sellantes necesarios para prevenir fugas. La correcta instalación de la tubería es esencial para el funcionamiento eficiente del sistema de alcantarillado.

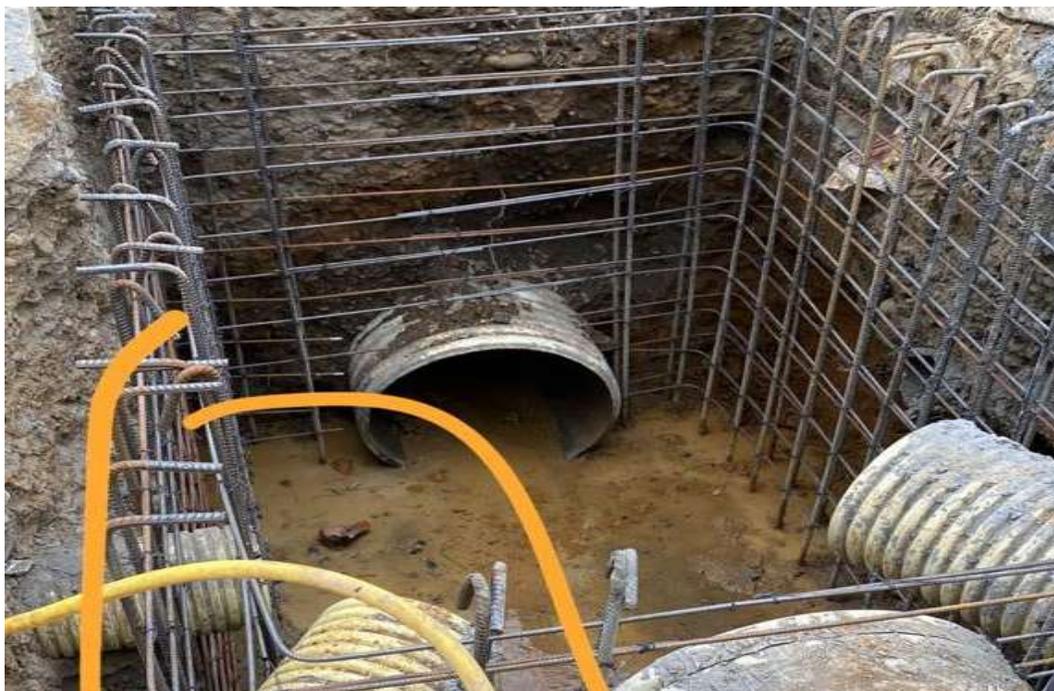
Figura 12. Armado de hierro para pozo de alcantarilla.

En la imagen se muestra el proceso de armado de hierro para la construcción de un pozo de alcantarilla. Los trabajadores colocan y ensamblan cuidadosamente las barras de hierro en la forma y estructura requerida para el pozo. Este armado de hierro proporciona la resistencia necesaria para soportar las cargas y garantizar la estabilidad de la estructura.

Información complementaria: Las barras de refuerzo son dispuestas en una configuración específica de acuerdo con el diseño y las especificaciones del proyecto. Estas barras se entrelazan y se sujetan con alambres o amarres para formar una estructura resistente que soportará las cargas y presiones del entorno. El armado adecuado del hierro es esencial para garantizar la durabilidad y la integridad estructural del pozo de alcantarilla, asegurando que cumpla su función de recolectar y desviar las aguas pluviales de manera eficiente.

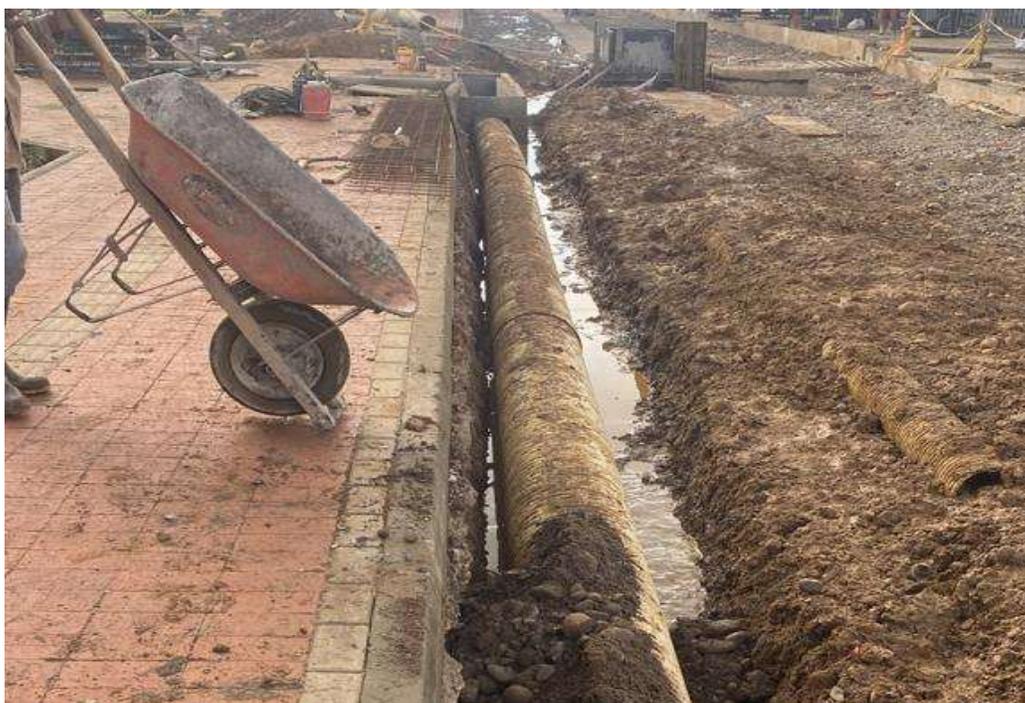
Figura 13. Llenado de material después de las instalaciones de tubería.

En la imagen se aprecia el proceso de llenado de material, después de completar la instalación de la tubería en el sistema de alcantarilla. Los trabajadores utilizan equipos y herramientas para rellenar y compactar el material alrededor de la tubería, asegurando una adecuada estabilidad y soporte.

Información complementaria: El material de relleno se vierte cuidadosamente sobre la tubería y se compacta utilizando maquinaria especializada, como compactadora manual. Este proceso tiene como objetivo principal asegurar que la tubería quede completamente cubierta y protegida, evitando posibles daños y garantizando la estabilidad del sistema de alcantarillado. Además, el llenado adecuado del material contribuye a prevenir la formación de hundimientos o deformaciones en la superficie de la vía. El equipo de trabajo se encarga de realizar una compactación adecuada para lograr una base sólida y resistente.

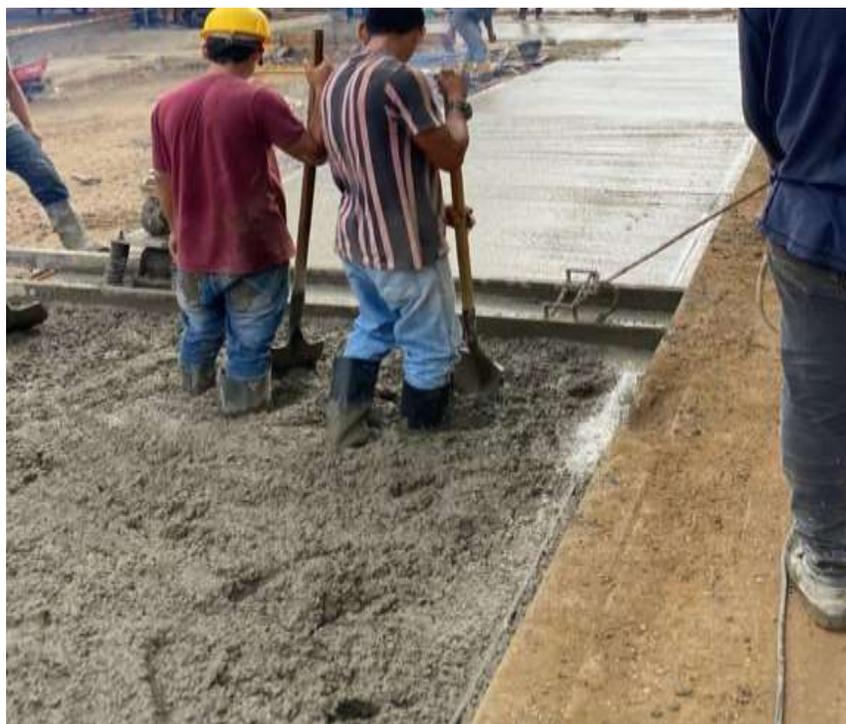
Figura 14. Fundición del pavimento rígido.

En la imagen se muestra el proceso de fundición del pavimento rígido, donde se vierte el concreto en la zona de trabajo. Los trabajadores nivelan y compactan el concreto con herramientas especiales para garantizar una superficie lisa y uniforme.

Información complementaria: Los trabajadores se encargan de extender el concreto uniformemente utilizando reglas vibratorias, asegurando que se alcance la densidad y compactación adecuadas. Este proceso es esencial para lograr un pavimento rígido resistente y duradero, capaz de soportar las cargas y condiciones de tráfico. Posteriormente, se realizarán los acabados finales, como el curado del concreto y la aplicación de juntas de dilatación, para garantizar la calidad y la longevidad del pavimento
