TÍTULO DEL TRABAJO (TESIS): RESUMEN DE FALLAS EN CONEXIONES DE ESTRUCTURAS METÁLICA EN EDIFICACIONES

RESUMEN DE FALLAS EN CONEXIONES DE ESTRUCTURAS METÁLICA EN
EDIFICACIONES

UNIVERSIDAD FRANCISCO DE PAULA SANTANDER
FACULTAD DE INGENIERÍA
PLAN DE ESTUDIOS DE ESPECIALIZACIÓN EN ESTRUCTURAS
SAN JOSÉ DE CÚCUTA

2022

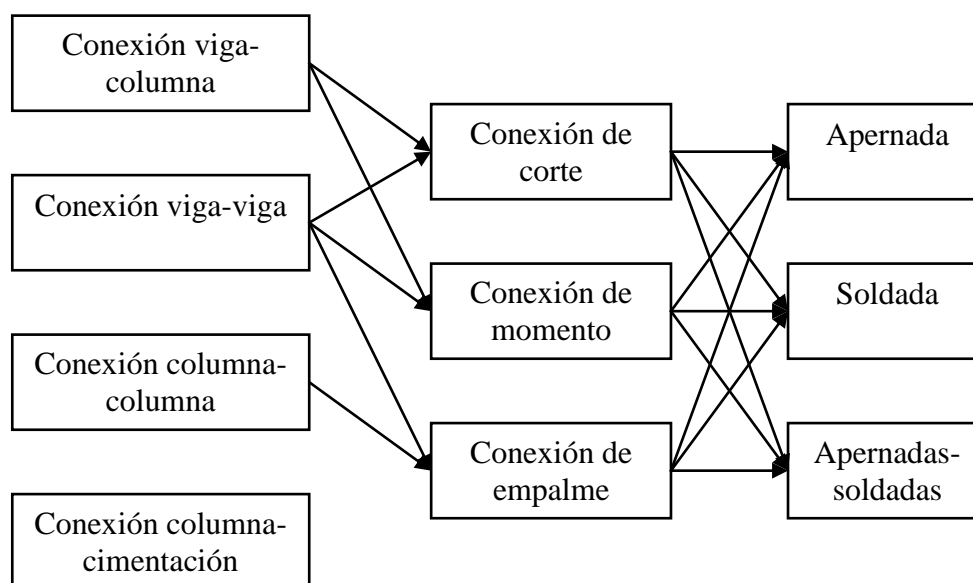
4.2.2 Tipos de conexiones en estructuras metálicas para edificaciones. Las conexiones pueden unir dos elementos perpendiculares o paralelos entre sí. Dichas conexiones pueden ser por corte y por momento o simplemente pueden ser empalmes que aumenten la longitud del elemento (viga o columna). Además, según la forma de unirse los elementos, las conexiones se pueden clasificar como: apernadas, soldadas o apernadas-soldadas, y en menor medida como roblonadas. Teniendo en cuenta todos los tipos de conexiones mencionados, se puede relacionar los diferentes tipos de conexiones metálicas, según se muestra en la figura 3.

Figura 3. Tipos de conexiones en estructuras metálicas según tipo de unión; resistencia y mecanismo utilizado

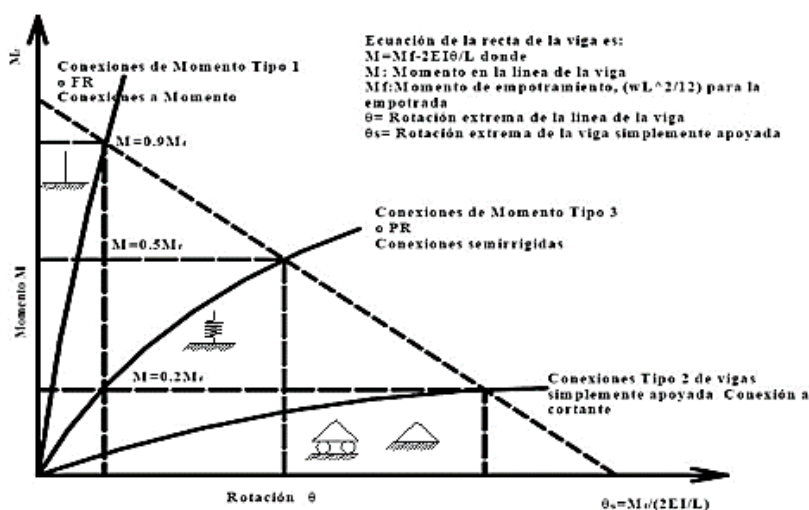
Como se ha mencionado con anterioridad, las conexiones de estructuras metálicas se clasifican principalmente según el nivel de rigidez que tenga. La rigidez se mide relacionando la restricción de la rotación del nodo y por ende el momento flector que soporta. Siendo la conexión rígida la unión que soporta el mayor momento flector y la conexión simple es la unión más flexible que soporta el menor momento flector (ver figura 5).

Figura 5. Representación gráfica de los tipos de conexiones en estructuras metálicas

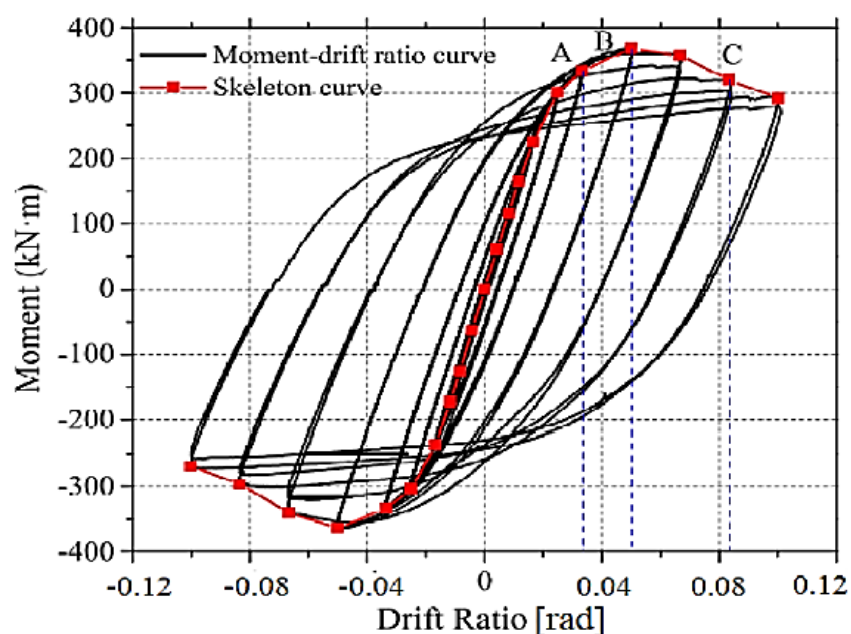
Las articulaciones de pórticos con momento especial pueden mantener más del 80% de la resistencia máxima a la flexión más allá de una deformación de 0,04 rad, como se requiere para los sistemas de pórticos con momento especial en AISC y muestran mayores capacidades de deformación inelástica. Dai et al. (2019) presentó un nuevo tipo de unión que producía mayor resistencia que las vigas conectadas, y la falla final de la conexión se producía por pandeo de la raíz o por fractura de la viga. Esta unión podría soportar 0,8 del momento plástico de la viga conectada (mecanismo columna fuerte-viga débil) como se muestra en la figura 17.

Figura 17. Curvas histeréticas del ángulo momento-rotación producidas a partir del estudio realizado por Dai et al. (2019)

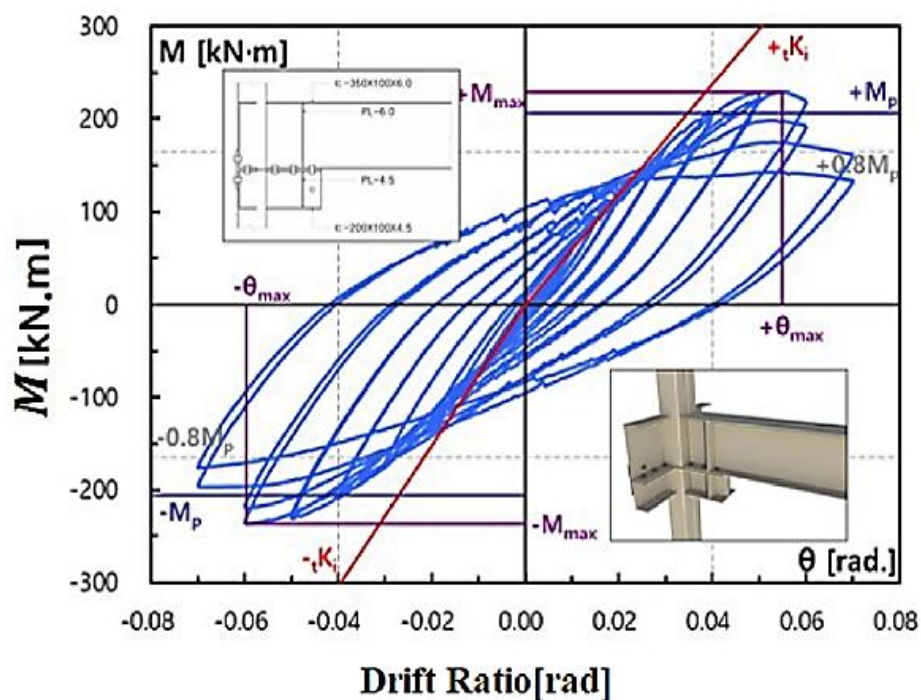
momento como se muestra en la figura 18.

Figura 18. Curvas histeréticas del ángulo momento-rotación producidas a partir del estudio realizado por Lee et al. (2018)

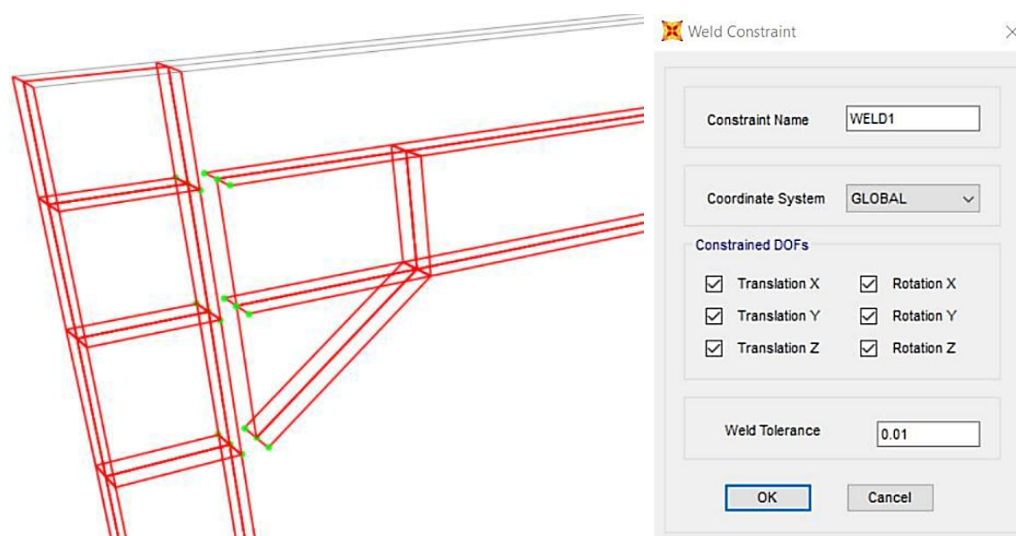
Figura 34. Configuración de las propiedades “weld constraints” en SAP2000

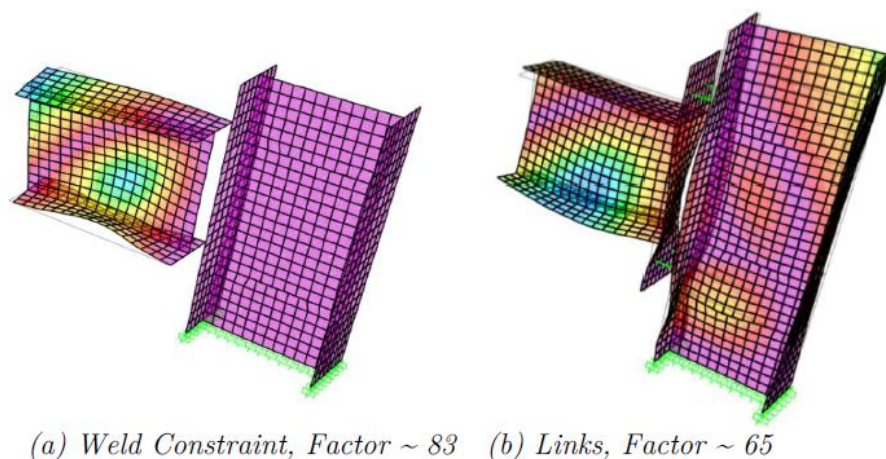
Figura 39. Abolladura en viga en conexión no rigidizada. Modelo en SAP2000

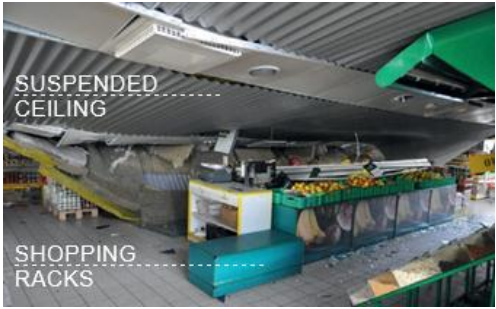
Descripción de la Causa de la Lesión					
Colapso no señalado de la parte del techo, cargado con una capa de nieve fresca. El grosor de la capa de nieve no excedió el valor límite especificado en el estándar. Tres de siete vigas de acero, de 24 m en el lapso, ubicadas en la parte central de la instalación fueron dañadas.

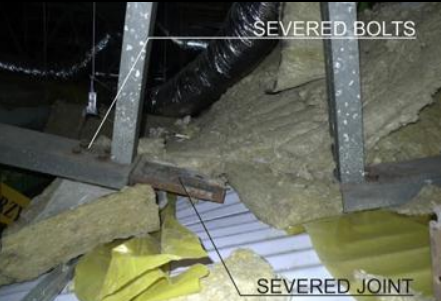
Descripción de la Causa de la Lesión					
Los pernos utilizados como conectores en las zonas de la cabeza se sometieron a deformaciones plásticas.
