ACTA DE SUSTENTACIÓN DE TRABAJO DE GRADO

PLAN DE ESTUDIOS: ESPECIALIZACIÓN EN ESTRUCTURAS ✓

TÍTULO DE LA TESIS: “ELABORACIÓN DE UNA GUÍA METODOLÓGICA PARA LA EVALUACIÓN DE VULNERABILIDAD ESTRUCTURAL EN PUENTES COLGANTES DE USO PEATONAL”.

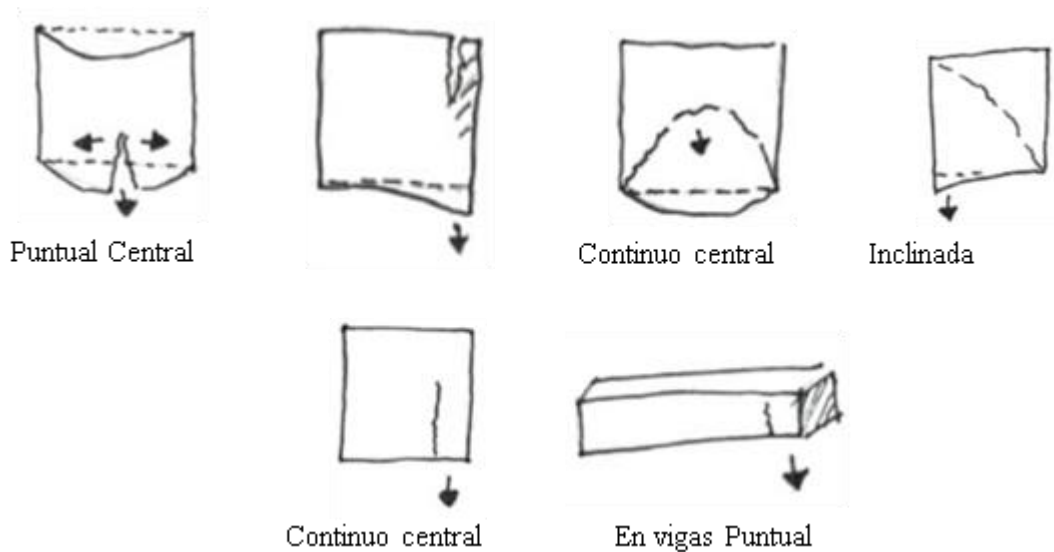
Figura 3. Grietas y fisuras debidas a asientos

A continuación, se muestra una representación aproximada de cómo se muestran este tipo de roturas, clasificadas según el tipo de elemento y según la posible causa.

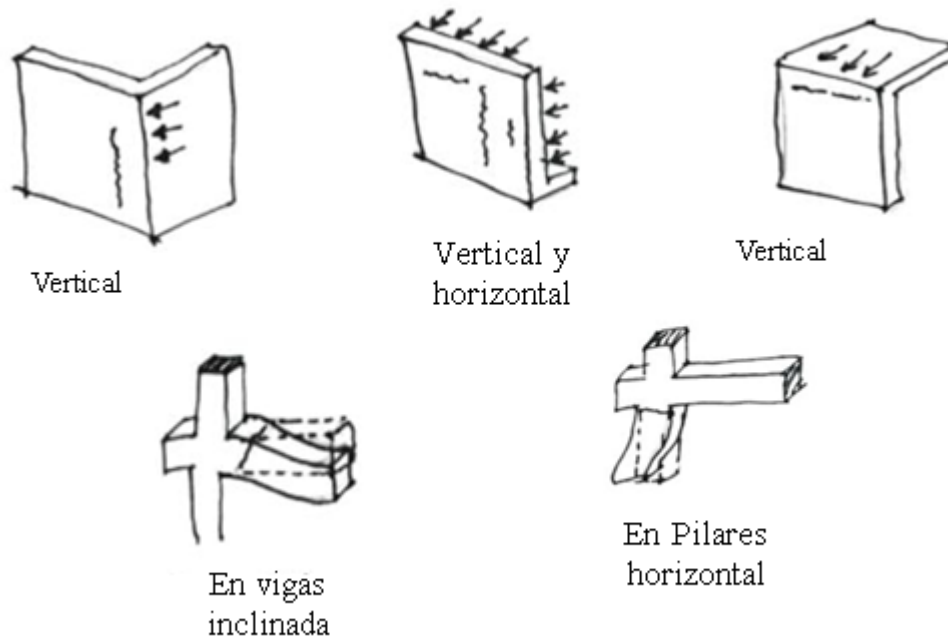
Figura 4. Grietas y fisuras debidas a empujes

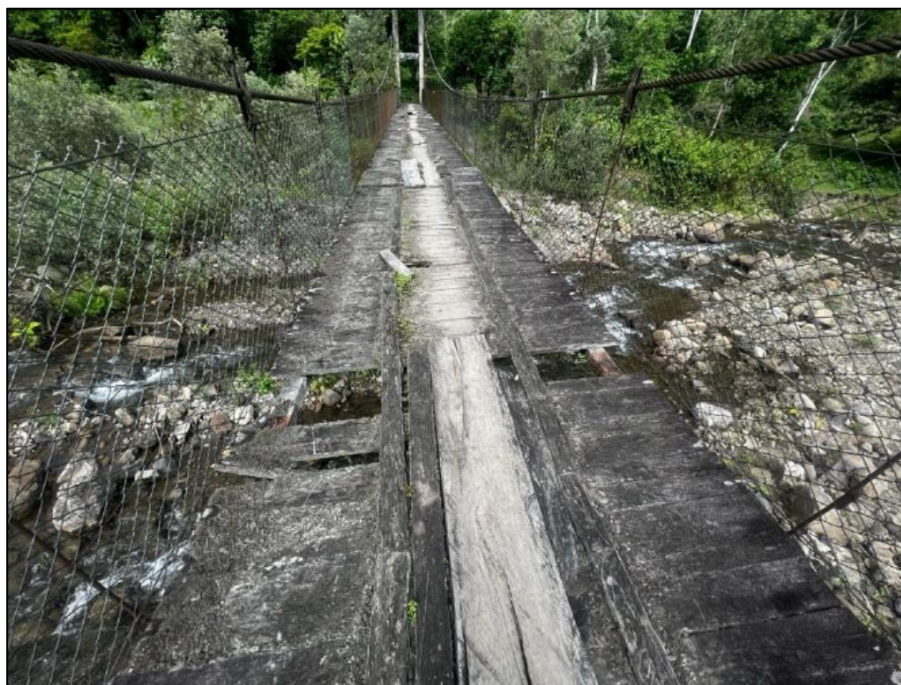
Figura 6. Ejemplo de patologías físicas

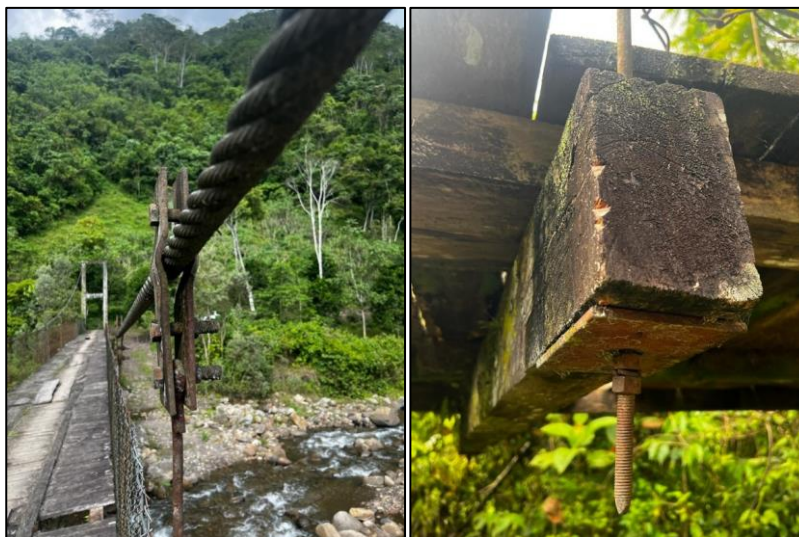
Figura 7. Ejemplo de corrosión en elementos metálicos

- Corrosión por oxidación previa: La conversión del óxido húmedo en hidróxido, actuando como cátodo en el contacto con el metal restante, inicia un proceso corrosivo. Esto ocurre siempre que el elemento carece de protección y está expuesto a la humedad, ya sea debido a la exposición directa al ambiente o a la condensación superficial.
- Corrosión por aireación diferencial: Se produce cuando no se cuenta con la protección adecuada contra la oxidación y se produce la persistencia de áreas húmedas próximas a zonas secas, como en los arranques de pilares, superficies exteriores e interiores, y uniones horizontales entre perfiles
- Corrosión por inmersión: Este fenómeno ocurre cuando una porción del elemento metálico permanece en un entorno saturado, como un suelo húmedo, sin contar con una protección contra la corrosión.

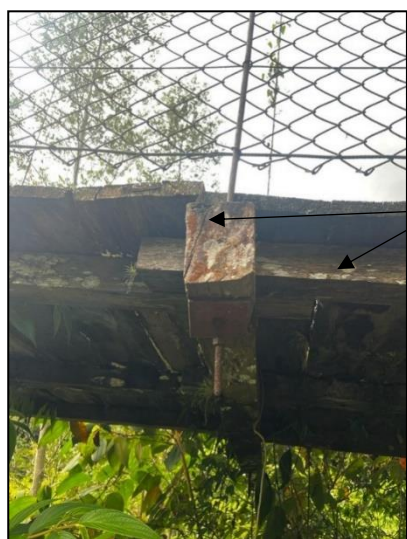
En el siguiente vano se observa la presencia de hongos y moho adheridos a los elementos de madera.

Figura 9. Ejemplo de erosión biológica

Erosión biológica. Principalmente se presenta en componentes de madera de las estructuras, aunque también se da en otros materiales como el hormigón, resultado de la actividad de insectos xilófagos y hongos que descomponen la madera, generando una pérdida variable de material y debilitando sus fibras resistentes. Esta degradación conjunta puede eventualmente llevar al colapso de la estructura.

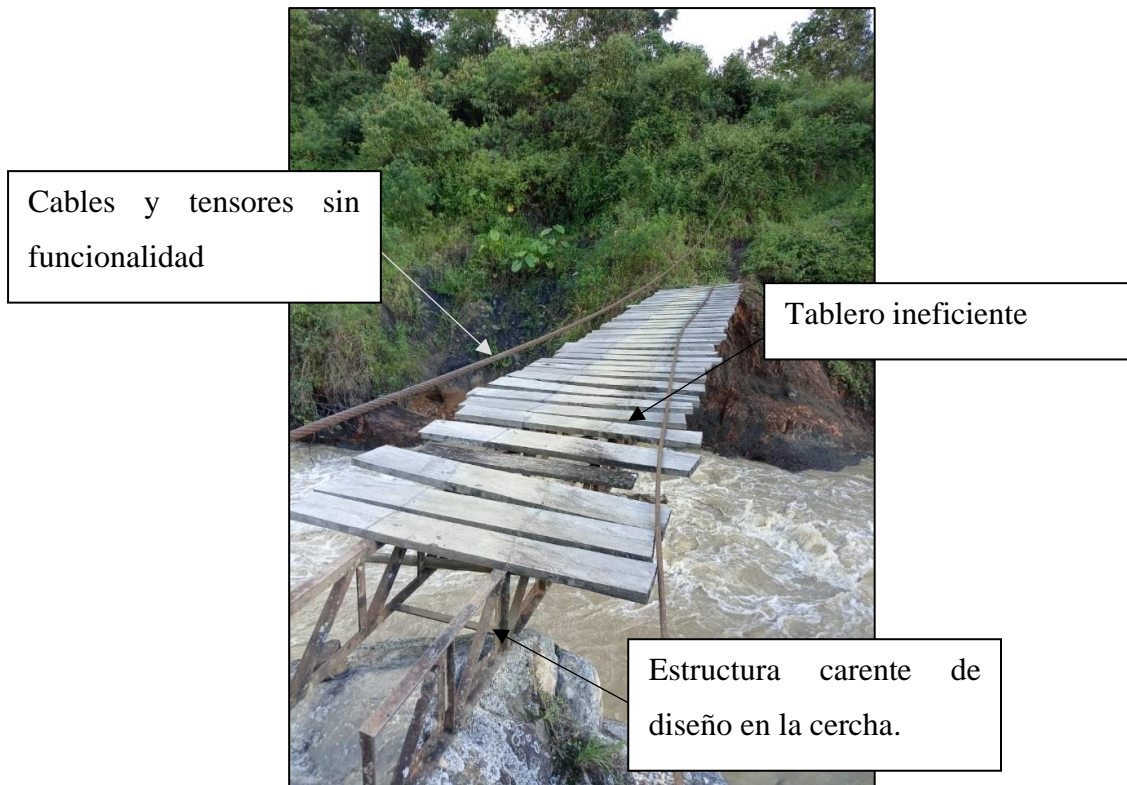
Figura 10. Ejemplo de patologías debidas al proyecto

2.2.5 Patologías debidas al proyecto. Además de considerar las patologías que surgen debido a factores externos y condiciones ambientales, es crucial tener en cuenta las posibles patologías resultantes de errores en el diseño y la planificación del proyecto. Estas patologías pueden derivar de decisiones inadecuadas en la elección de materiales, cálculos incorrectos de cargas y fuerzas, deficiencias en la geometría estructural o incluso falta de consideración de condiciones sísmicas y geotécnicas. Estos errores pueden dar lugar a problemas como deformaciones excesivas, sobrecargas localizadas, desequilibrios en la distribución de cargas y

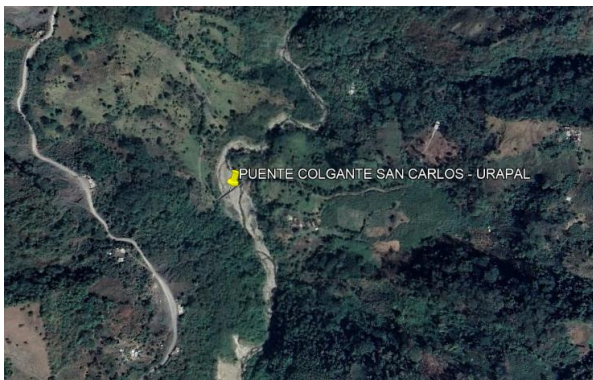
Tabla 1. Formato 1. Identificación del puente 01

IDENTIFICACIÓN DEL PUENTE	
Nombre de Puente:	Puente 01 – San Carlos - Urapal
Departamento:	Norte De Santander
Municipio:	Toledo
Vereda:	San Carlos - Urapal
Centro Poblado más cercano:	San Bernardo De Bata.
Uso:	Peatonal y de Carga
Observación:	<p>El puente se basa en una estructura conformada por dos torres principales de concreto reforzado, las cuales soportan dos cableados principales que a su vez soporta por medio de tensores en acero; una estructura en madera que cumple la función de tablero del puente.</p> <p>Se observo la presencia de afecciones patológicas debidas a la falta de mantenimiento. De acuerdo con las observaciones y el deterioro que presentaba el puente se realizó intervención por parte del municipio.</p>
Localización:	<p>Vereda San Carlos – Urapal, Coordenadas, LAT: 7°11'1.35"N & LONG: 72°25'58.95"O</p>

IDENTIFICACIÓN DEL PUENTE	
Registro fotográfico:

En el caso del Puente No 1 se realizó un reforzamiento de la estructura de soporte del tablero, modificando los elementos de madera existentes por elementos de acero, así como también se realizaron intervenciones en los pendolones que presentaban mayor deterioro, así

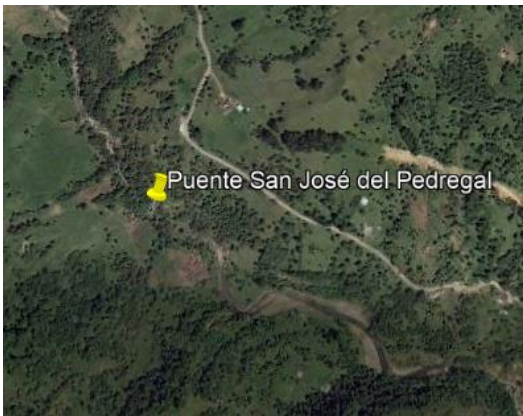
Tabla 2. Formato 2. Identificación del puente 02

IDENTIFICACIÓN DEL PUENTE	
Nombre de Puente:	Puente 02 – San José del Pedregal
Departamento:	Norte De Santander
Municipio:	Toledo
Vereda:	San José del Pedregal
Centro Poblado más cercano:	Cabecera Municipal
Uso:	Peatonal y de Carga
Observación:	<p>El puente se basa en una estructura conformada por dos torres principales de concreto reforzado, las cuales soportan dos cableados principales que a su vez soporta por medio de tensores en acero; una estructura en madera que cumple la función de tablero del puente.</p> <p>Se observó la presencia de afecciones patológicas debidas a la falta de mantenimiento. De acuerdo con las observaciones y el deterioro que presentaba el puente se realizó intervención por parte del municipio.</p>
Localización:	<p>Vereda San José del Pedregal, Coordenadas, LAT: 7°24'52.47"N & LONG: 72°31'41.76"O</p>

IDENTIFICACIÓN DEL PUENTE	
Registro fotográfico:

En el caso del Puente No 2 y 3 se realizó un reforzamiento de la estructura de soporte del tablero, modificando la totalidad de la estructura del tablero que existía en madera, a elementos en acero y lamina antiderrapante, de igual manera que en el puente No 1 se realizaron intervenciones en los pendolones que presentaban mayor deterioro, así como sus anclajes.

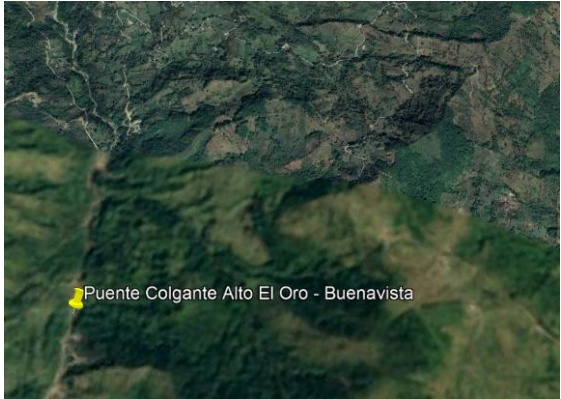
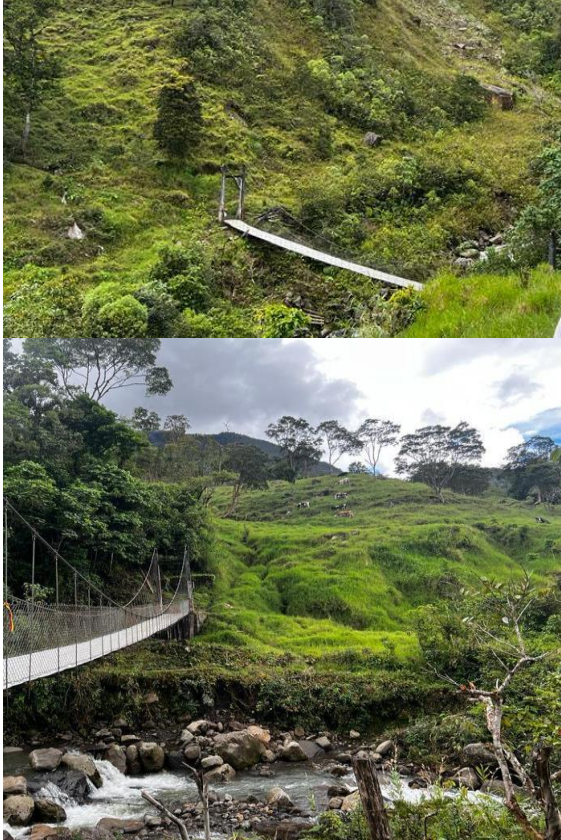
Registro fotográfico:

IDENTIFICACIÓN DEL PUENTE	
Nombre de Puente:	Puente 03 – Alto El Oro – Buena Vista
Departamento:	Norte De Santander
Municipio:	Toledo
Vereda:	Alto El Oro – Buena Vista
Centro Poblado más cercano:	San Bernardo De Bata.
Uso:	Peatonal y de Carga
Observación:	<p>El puente se basa en una estructura conformada por dos torres principales de concreto reforzado, las cuales soportan dos cableados principales que a su vez soporta por medio de tensores en acero; una estructura en madera que cumple la función de tablero del puente.</p> <p>Se observo la presencia de afecciones patológicas debidas a la falta de mantenimiento. De acuerdo con las observaciones y el deterioro que presentaba el puente se realizó intervención por parte del municipio.</p>

IDENTIFICACIÓN DEL PUENTE	
Localización:	<p>Vereda Alto-El Oro - Buenavista, Coordenadas, LAT: 7° 9'39.78"N & LONG: 72°25'30.98"O</p>

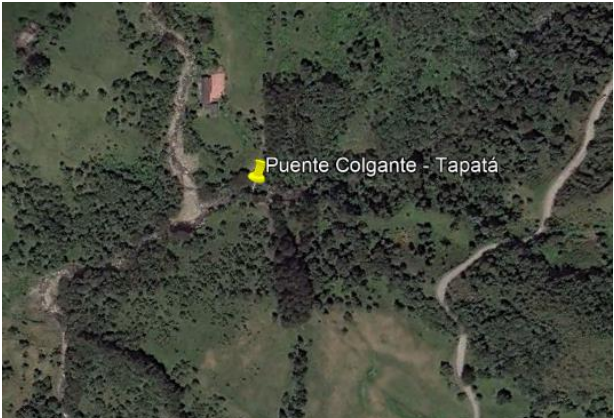
Tabla 5. Formato 5. Identificación del puente 05

IDENTIFICACIÓN DEL PUENTE	
Nombre de Puente:	Puente 05 – Tapatá
Departamento:	Norte De Santander
Municipio:	Toledo
Vereda:	Tapatá
Centro Poblado más cercano:	Cabecera Municipal
Uso:	Peatonal y de Carga
Observación:	<p>El puente se basa en una estructura conformada por dos torres principales de concreto reforzado, las cuales soportan dos cableados principales que a su vez soporta por medio de tensores en acero; una estructura en madera que cumple la función de tablero del puente.</p> <p>Actualmente requiere de intervención y mantenimiento.</p>
Localización:	<p>Vereda Tapatá, Coordenadas, LAT: 7°25'18.83"N & LONG: 72°31'52.79"O</p>
