TÍTULO DEL TRABAJO (TESIS): "**PATOLOGÍAS EN CIMENTACIONES SUPERFICIALES**"

UNIVERSIDAD FRANCISCO DE PAULA SANTANDER

PLAN DE ESTUDIOS DE ESPECIALIZACIÓN EN ESTRUCTURAS

2023

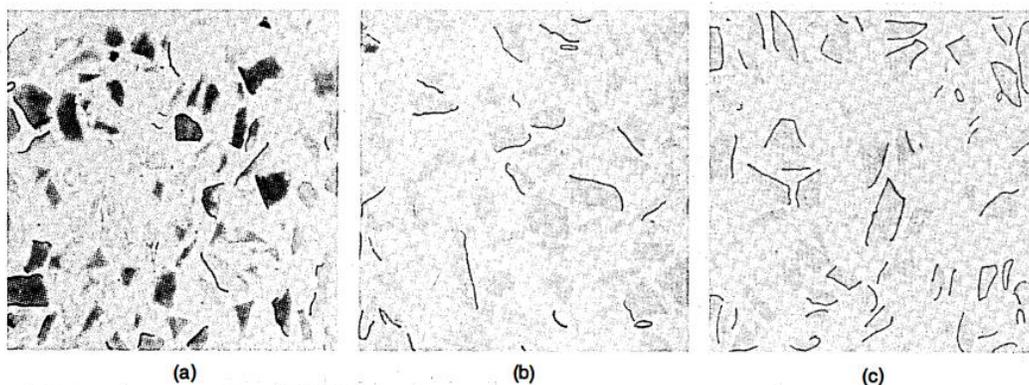
Figura 1. Diagramas típicos de agrietamiento para concreto normal

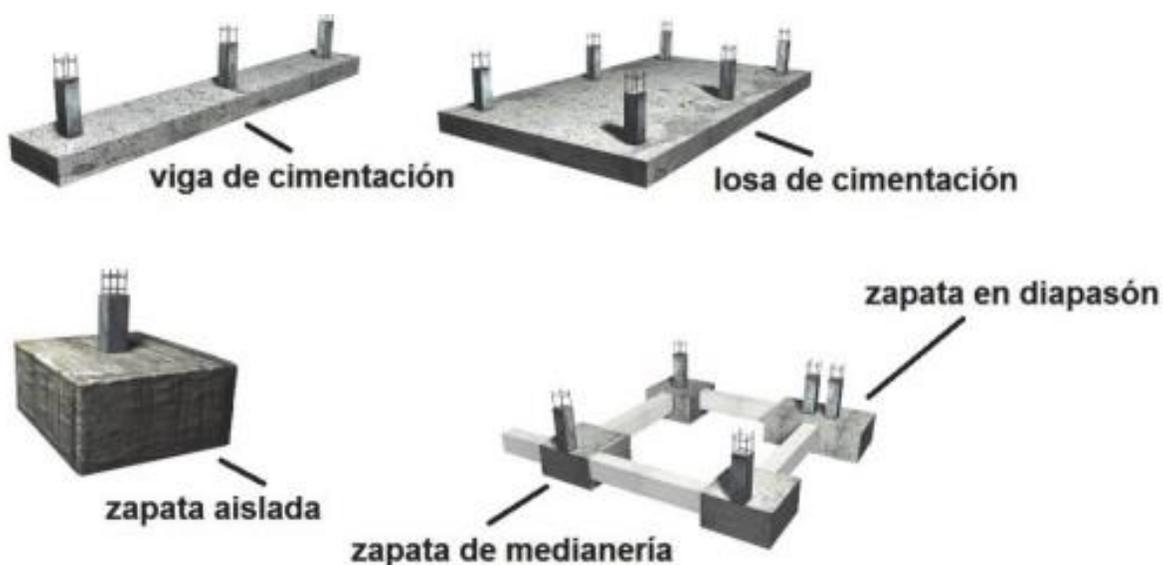
Figura 2. Tipos de cimentaciones superficiales

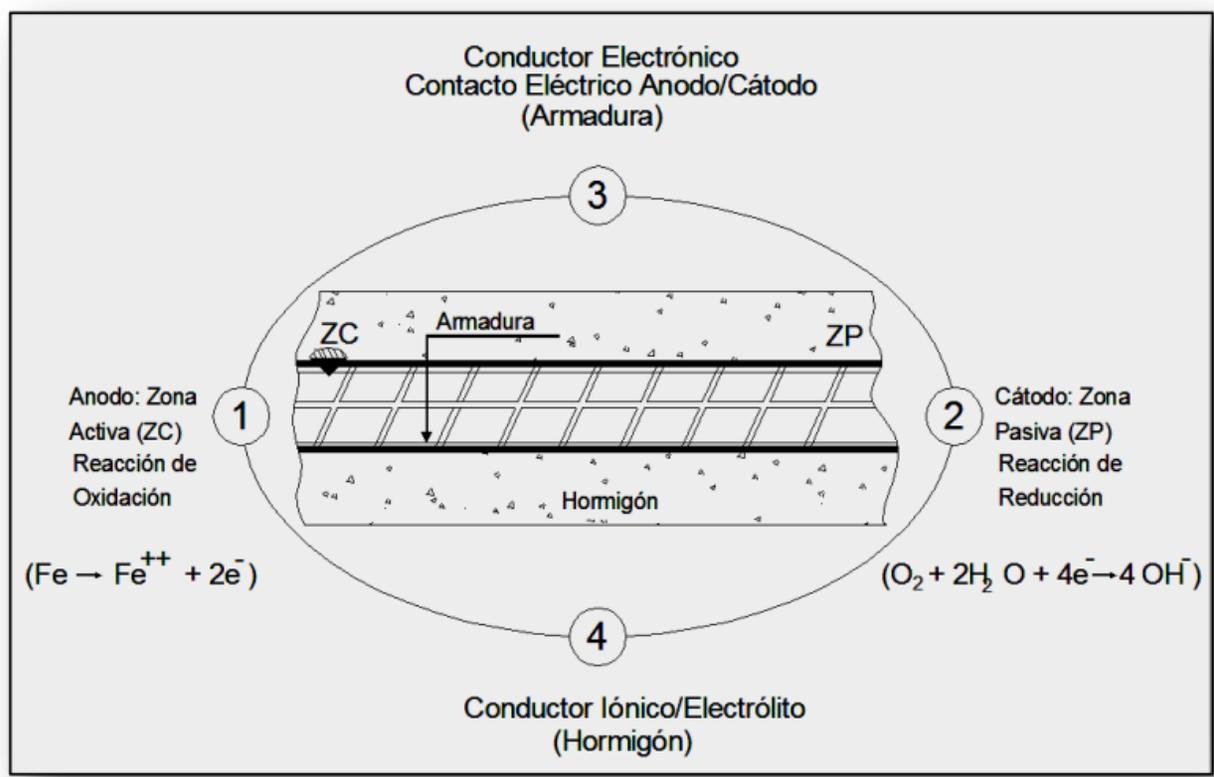
Figura 3. Representación electroquímica del concreto y el acero

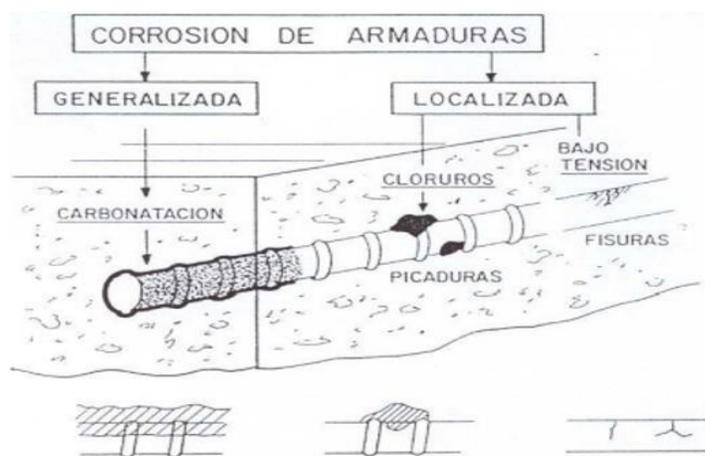
Figura 4. Tipos de corrosión de armaduras en el hormigón

Corrosión bajo tensión. La tensión mecánica ejercida sobre las armaduras acelera los procesos electroquímicos involucrados en la corrosión, causando que ocurra a una tasa mucho mayor. A medida que el acero se corroe, los productos de corrosión (óxidos) se expanden causando presiones internas adicionales sobre las armaduras tensionadas. Esto causa que las tensiones máximas admisibles de las armaduras se alcancen más rápido, llevándolas al límite elástico o a la rotura en un período corto de tiempo. La corrosión bajo tensión generalmente genera una falla repentina de las armaduras, sin evidencia previa de degradación como agrietamiento del concreto. Las armaduras más propensas a este tipo de corrosión son las que están sometidas a altos niveles iniciales de tensión, cerca del límite elástico del acero (figura 4).

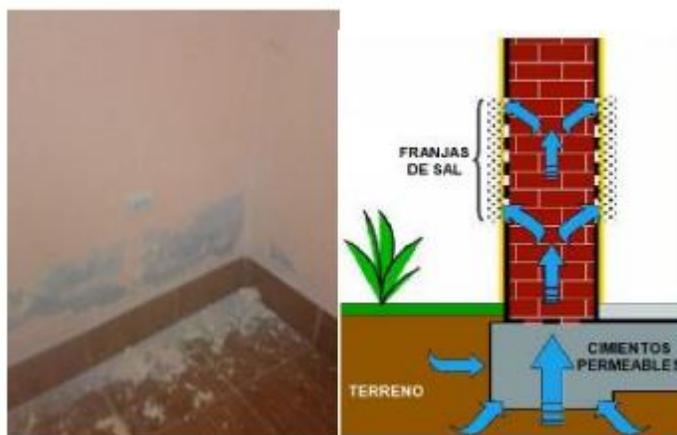
Figura 5. Humedad por capilaridad.

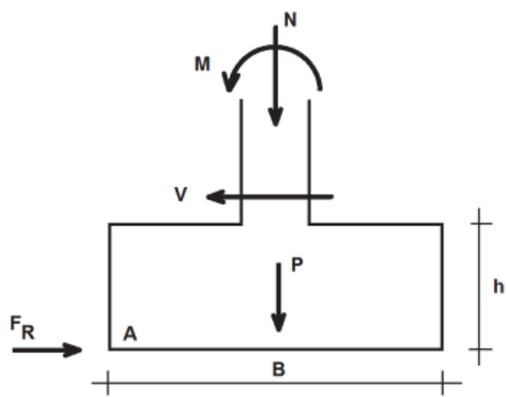
Figura 6. Cargas sobre una cimentación superficial

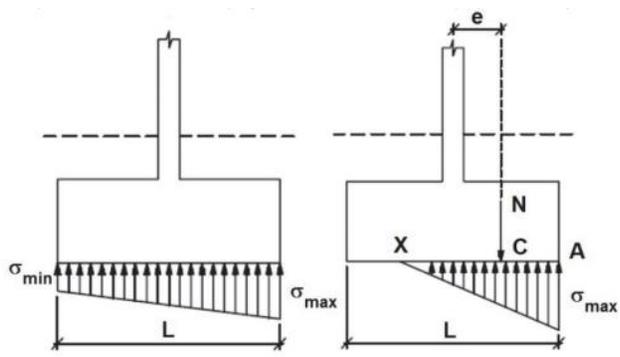
Figura 7. Distribución de la tensión transmitida al terreno

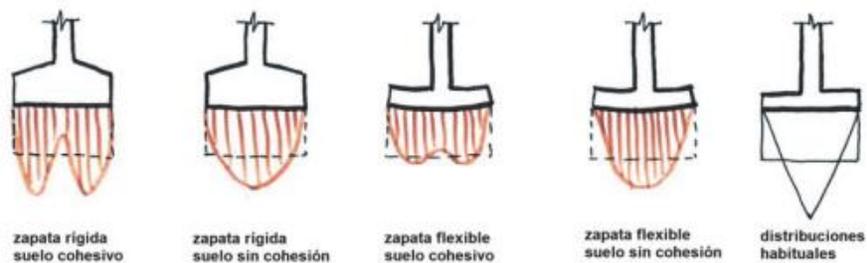
Figura 8. Distribución de tensiones en función de la naturaleza del suelo

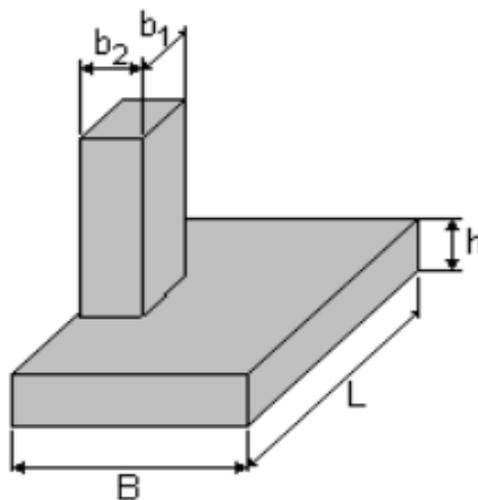
Figura 9. Zapata medianera

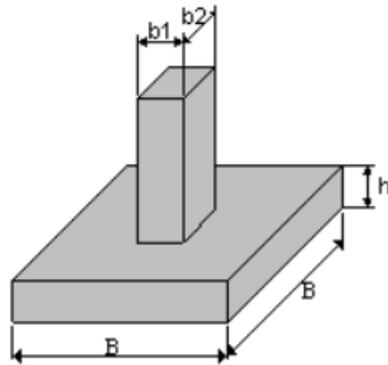
Figura 10. Zapata concéntrica

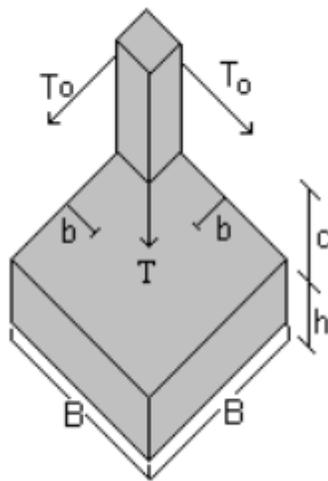
Figura 11. Zapata esquinera

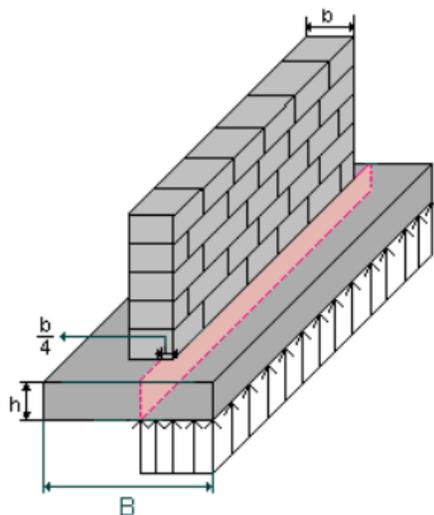
Figura 12. Zapata continua con su sección crítica

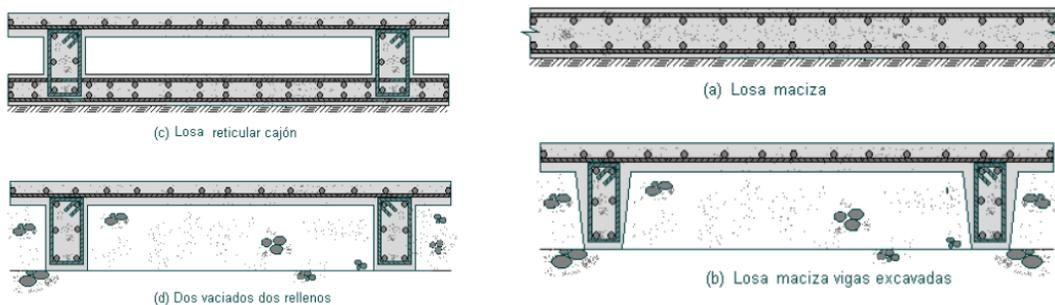
Figura 13. Losas de cimentación

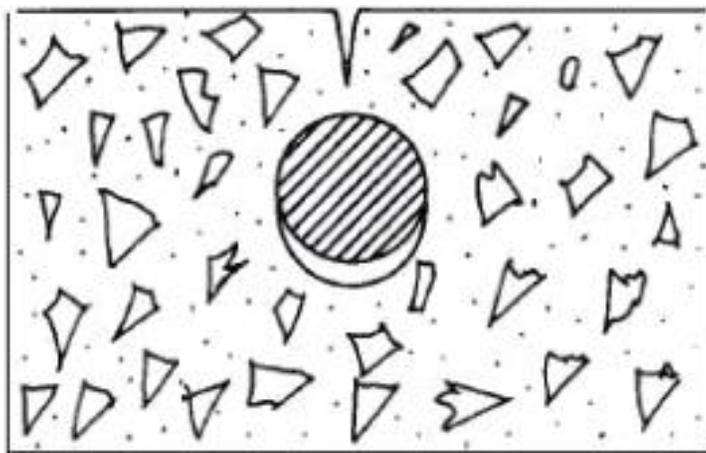
Figura 14. Fisura por asentamiento plástico

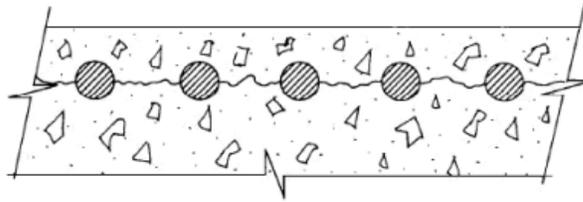
Figura 15. Fisuras por asentamiento plástico ante grupo de barras en un mismo plano

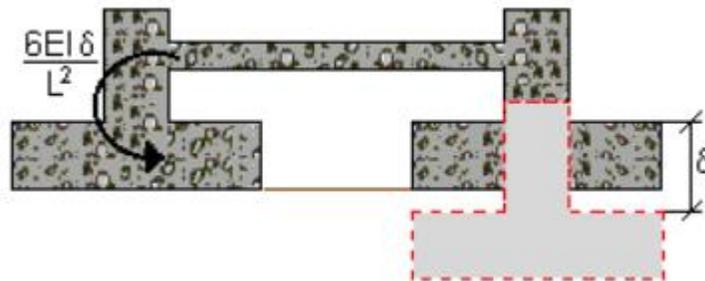
Figura 16. Asentamiento diferencial

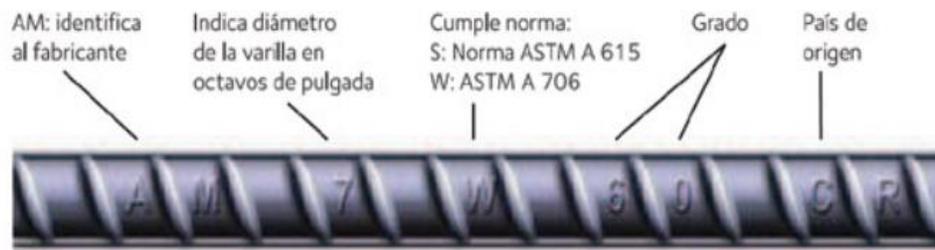
Figura 19. Identificación de una barra corrugada

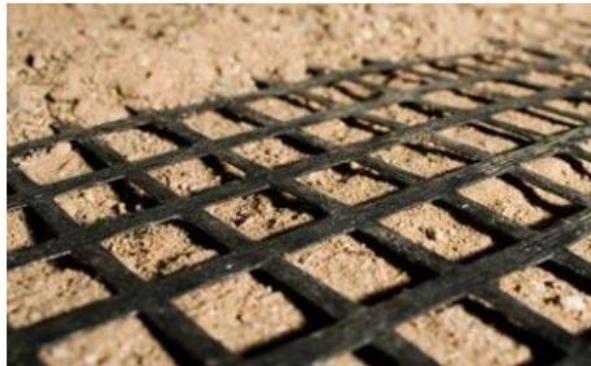
Figura 20. Geomalla

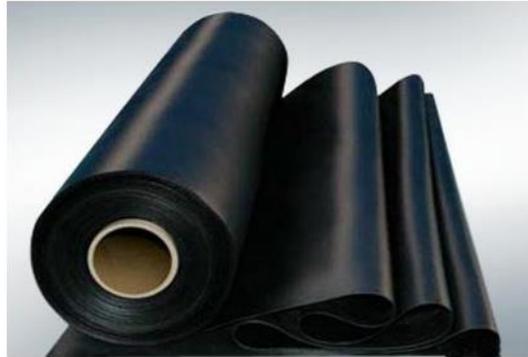
Figura 21. Geomembranas

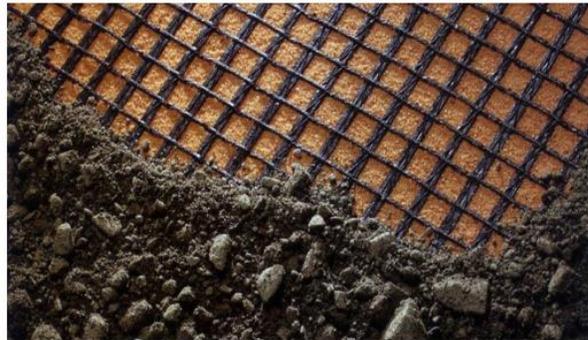
Figura 22. Georedes

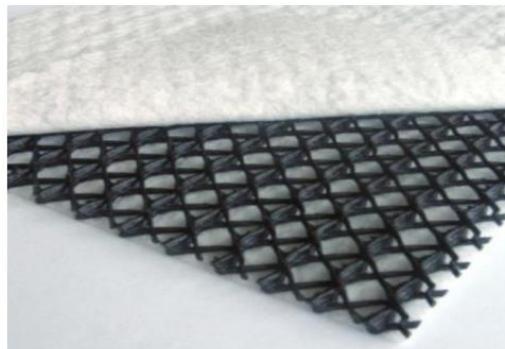
Figura 23. Geocompuestos

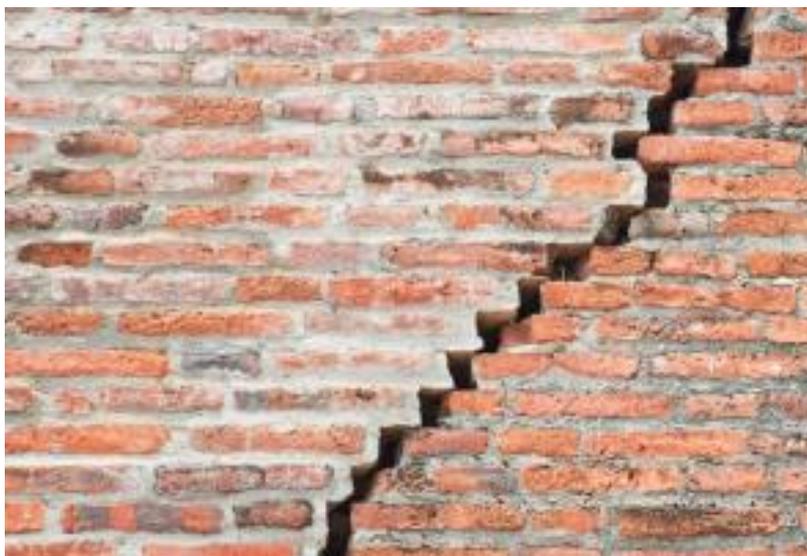
Figura 24. Agrietamiento presentando debido a fallas geológicas, con presencia de moho

Las fallas geológicas son fracturas o discontinuidades en las capas de roca o suelo que pueden dar lugar a movimientos inusuales en el terreno. Cuando una edificación se encuentra sobre o cerca de una falla geológica activa, esta puede experimentar asentamientos diferenciales y movimientos laterales, lo que ejerce tensiones significativas en su estructura. Estos movimientos irregulares pueden causar desplazamientos y deformaciones en la cimentación de la construcción.

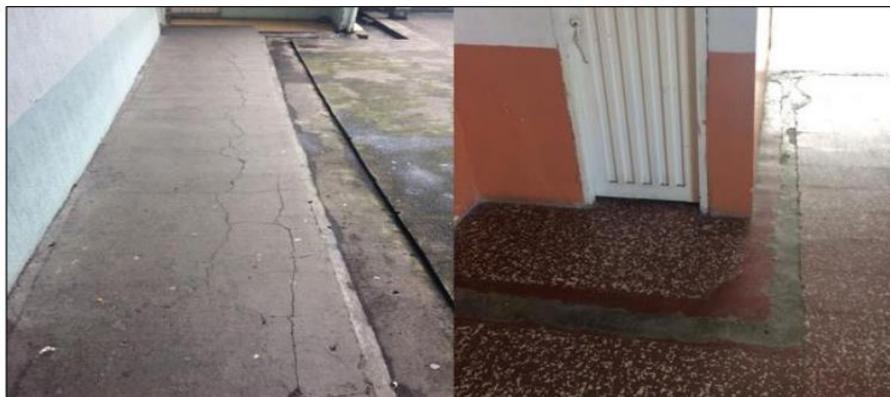
Figura 25. Grietas y fisuras en el piso

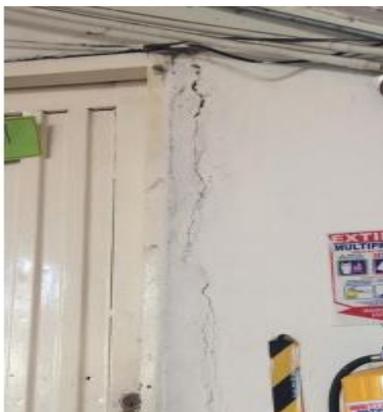
Figura 26. Grieta existente en los muros

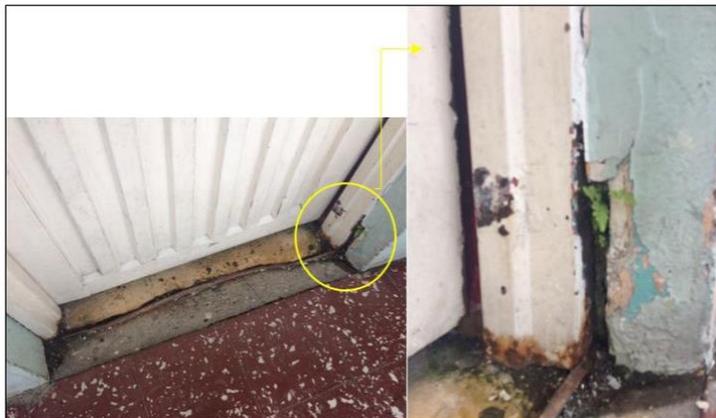
Crecimiento de material biológico en la estructura. El crecimiento de materia biológica entre las fisuras y en la superficie de los elementos estructurales es un claro indicador de un ambiente con alta humedad y posiblemente de una deficiente impermeabilización. Este crecimiento biológico no solo es un problema estético, sino que también puede causar daños físicos a la estructura, como la expansión de fisuras y la aceleración de la corrosión (Cortes y Perilla, 2017).

Figura 28. Crecimiento de material biológico en la estructura

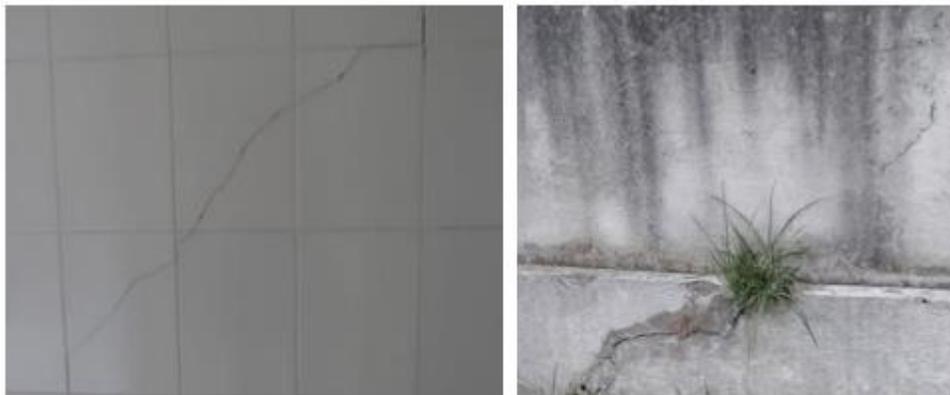
Figura 29. Fisuras en enchape y muro

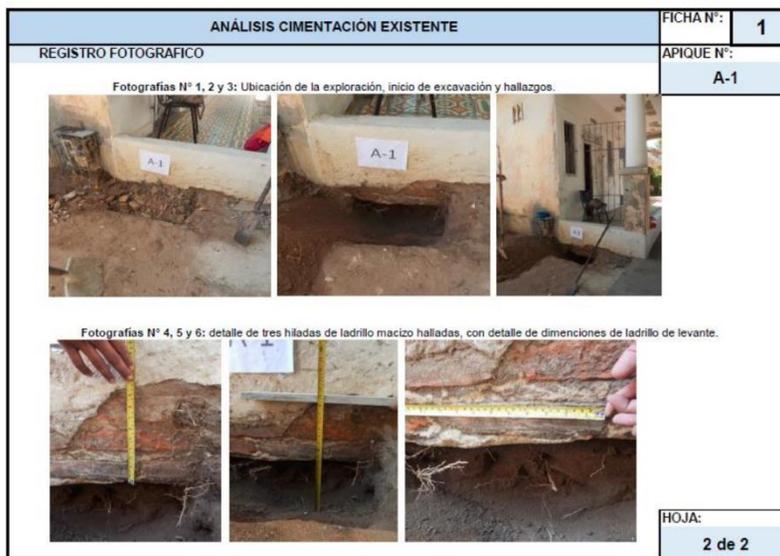
Figura 30. Análisis de cimentación existente 1

El sistema estructural corresponde por tanto a una cimentación superficial corrida en concreto ciclópeo sin refuerzo, con uso de plataforma elevada en ladrillo de arcilla cocida para el soporte de muros; la mampostería es a soga y tizón en ladrillo macizo de arcilla (0.23*0.05 m), con juntas de 2 a 3 cm y pañetes de aproximadamente 3 cm en mortero de cemento para el caso del hallazgo en apique 1 (figura 30); la plataforma elevada que se evidencia sobre el área del apique 2 (figura 31) se presume con aparejo por hiladas compuestas por dos ladrillos en soga y la siguiente en tizón. Se destaca la excelente calidad de los materiales constitutivos, que sumados a la zona sísmica de baja incidencia han garantizado la estabilidad de la edificación original a pesar de la superficialidad y dimensiones de la cimentación (Cantillo, 2020).

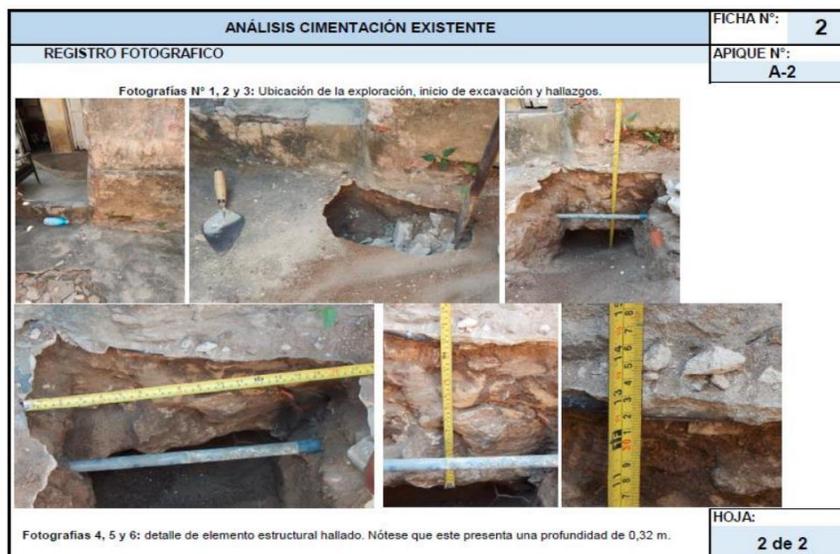
Figura 31. Análisis de cimentación existente 2

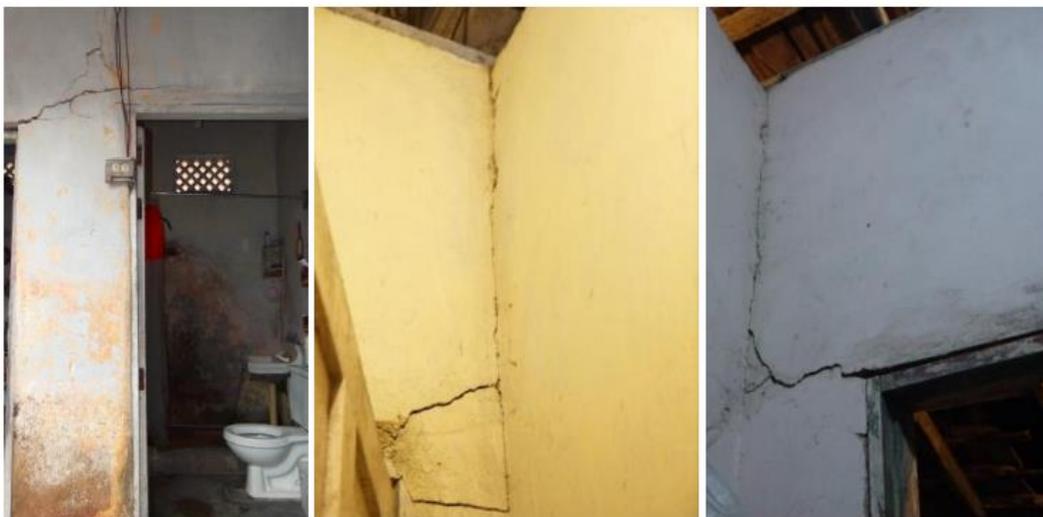
Figura 33. Grietas en muros de baño y cocina, grietas pasantes en vanos de puertas

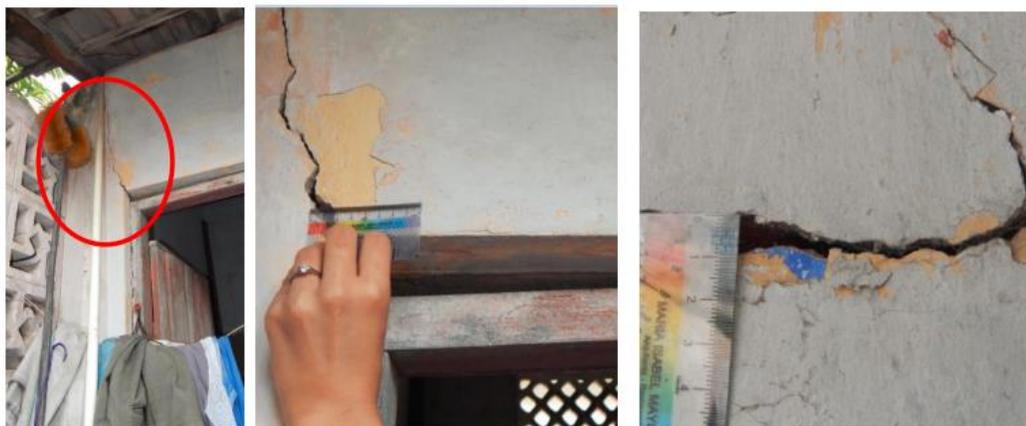
Figura 34. Grieta sobre vano de puerta deposito

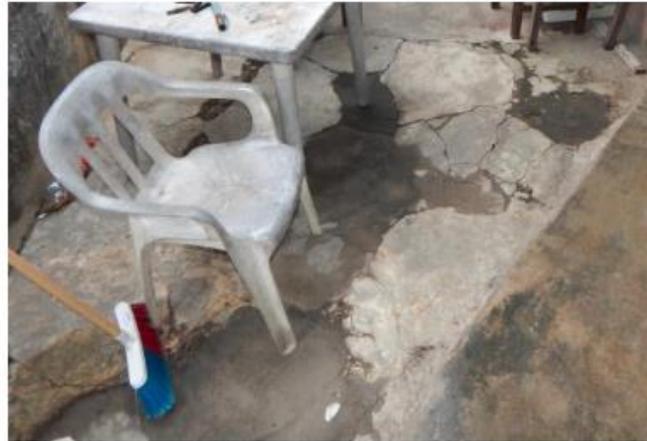
Figura 35. Afectaciones al patio 1

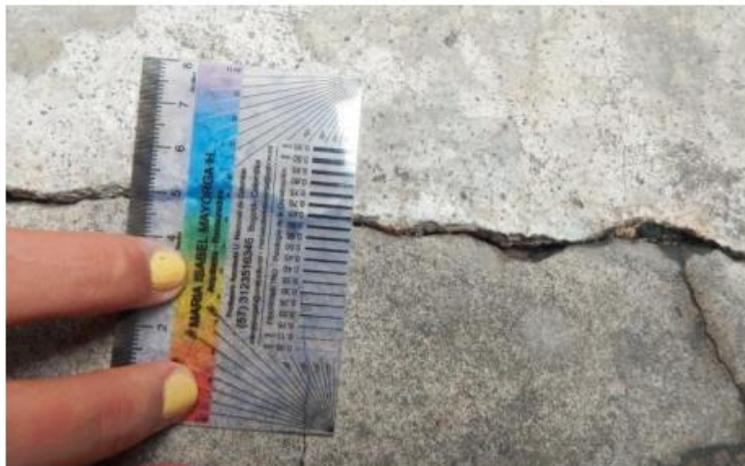
Figura 36. Espesor de fisuras y grietas del piso del patio 1

La aparición de estas grietas puede atribuirse a una serie de factores de estrés que superan la capacidad de tensión del concreto. Entre las causas probables se encuentran los asentamientos diferenciales del suelo, que provocan una distribución desigual de las cargas y tensiones en la estructura. La retracción hidráulica del concreto, un fenómeno común en la fase de curado

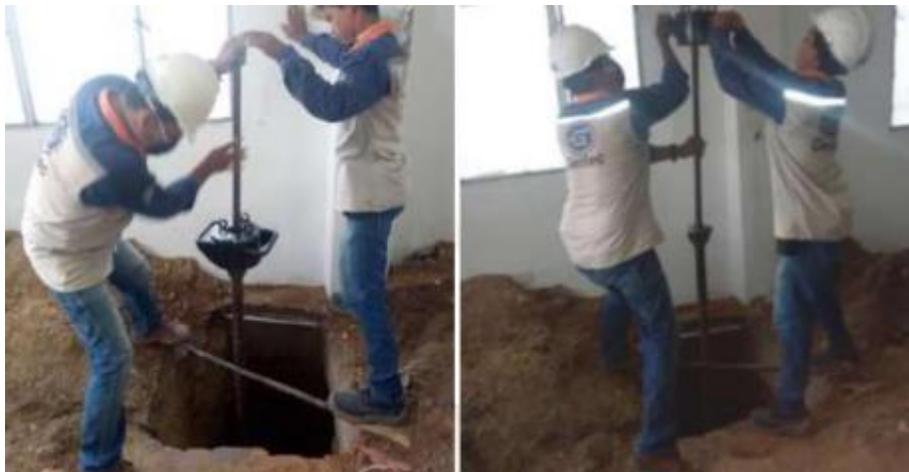
Figura 37. Exploración suelo de cimentación – interfaz suelo-estructura

El estudio de suelos concluye que en el área analizada se identifica una capa superficial de relleno de consistencia suelta y pobre soporte, seguida por un depósito coluvial blando y un estrato más profundo de arenitas arcillosas de firmeza media a alta. Debido a asentamientos significativos y problemas de socavación hídrica, se recomienda una cimentación profunda para superar las zonas afectadas. Para los nuevos rellenos, se sugiere utilizar piedra angular de buen tamaño y materiales seleccionados que cumplan con los estándares normativos, evitando escombros y orgánicos de excavaciones previas.

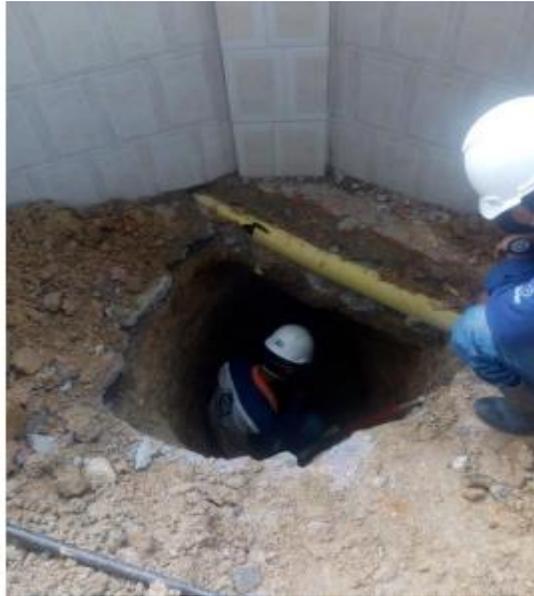
Figura 38. Apique de cimentación esquinera

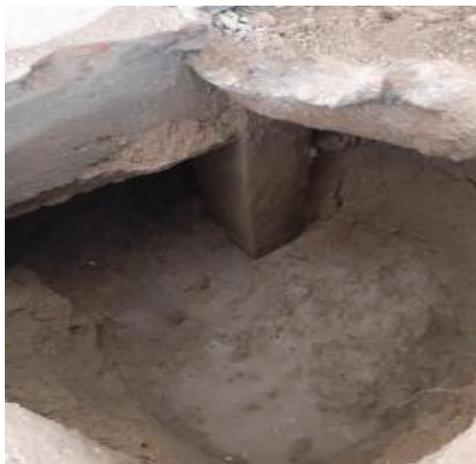
Figura 39. Ausencia de zapata bajo columna

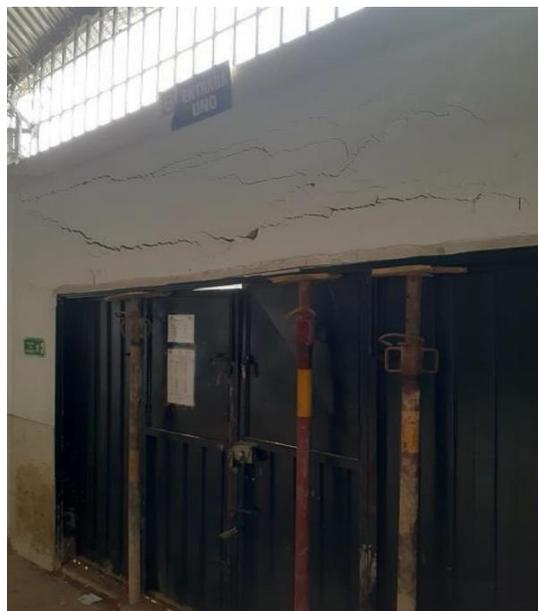
Figura 40. Fisuras y grietas en muros

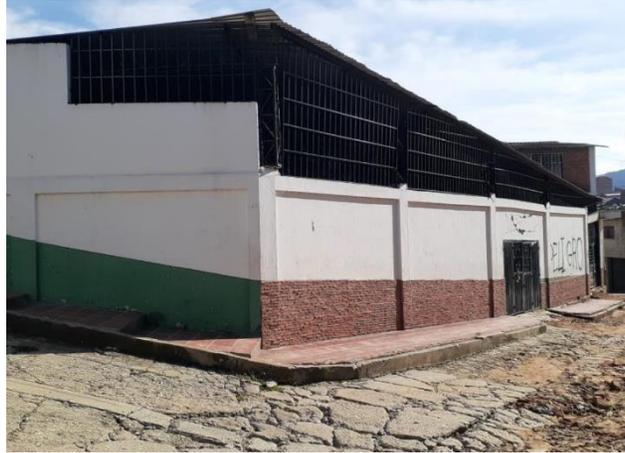
Figura 41. Anden y calles con presencia de hundimientos

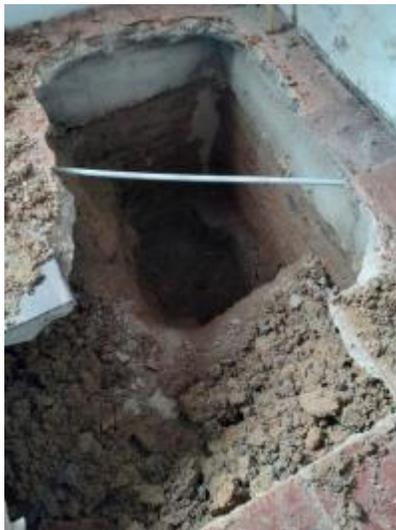
Figura 42. Muros de sobre cimiento en ladrillo doble-contención material

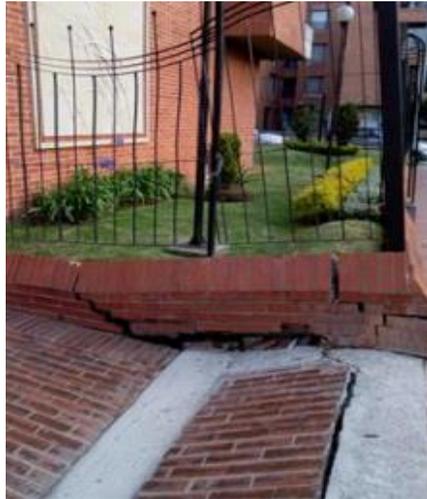
Figura 43. Daños en el acceso al edificio abril del 2019

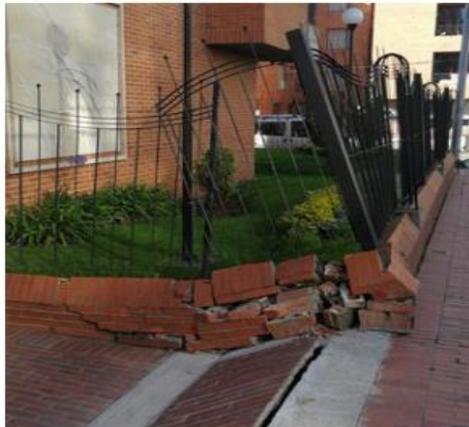
Figura 44. Daños en el acceso al edificio junio del 2019

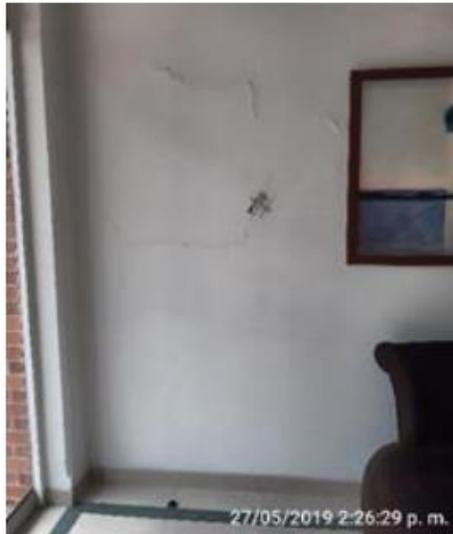
Figura 46. Vista frontal daños en la portería

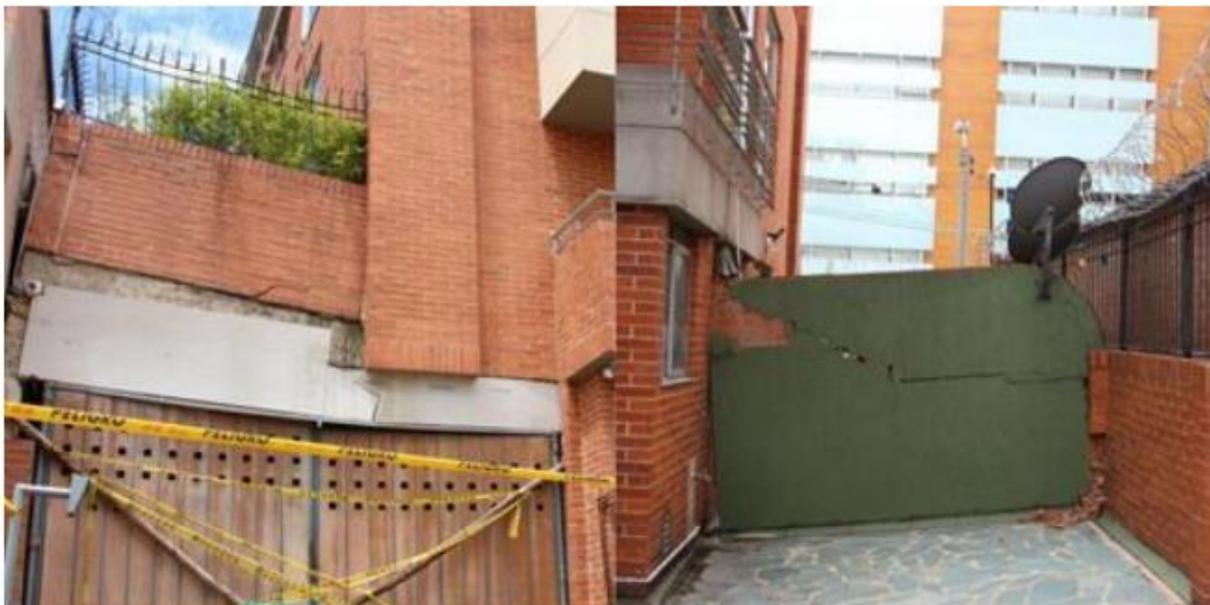
Figura 47. Vista generales daños en costado norte de edificio Manglar

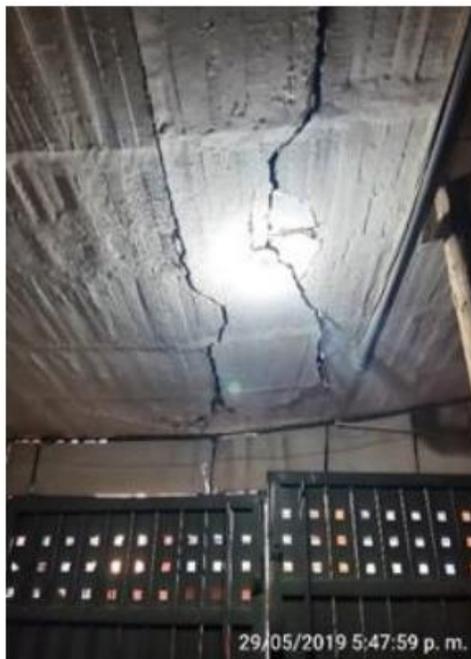
Figura 48. Vista frontal daños en muros y placa de terraza

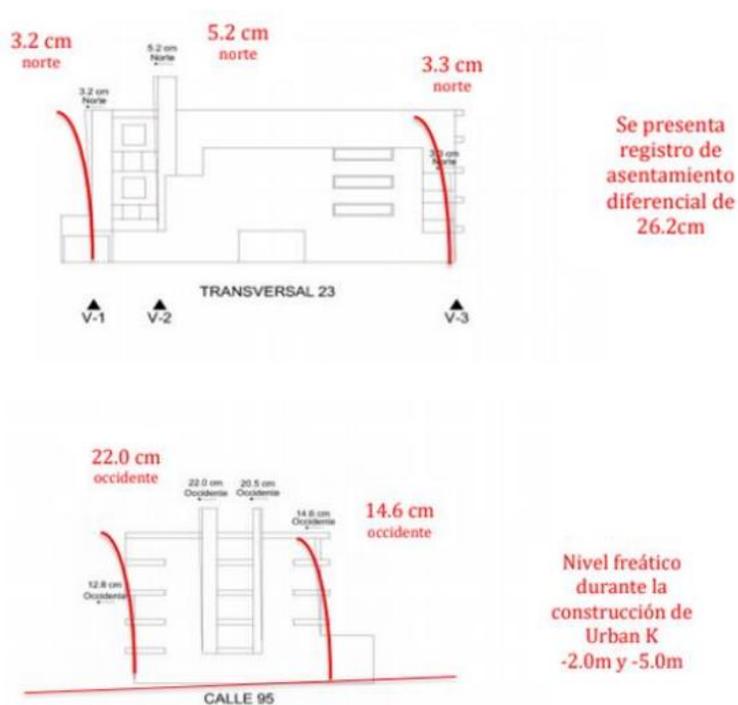
Figura 49. Estado del edificio Manglar agosto de 2019, durante construcción del edificio N°.2
