TRABAJO DIRIGIDO COMO AUXILIAR DE INGENIERÍA EN LA CONSTRUCCIÓN DE
UNA VIVIENDA EN EL CONJUNTO RESIDENCIAL LOS ÁNGELES, VILLA DEL
ROSARIO, NORTE DE SANTANDER

UNIVERSIDAD FRANCISCO DE PAULA SANTANDER
FACULTAD DE INGENIERÍAS
PLAN DE ESTUDIO DE TECNOLOGIA EN OBRAS CIVILES
CÚCUTA
2022

Trabajo de grado presentado como requisito para optar el título de Tecnóloga en Obras Civiles.

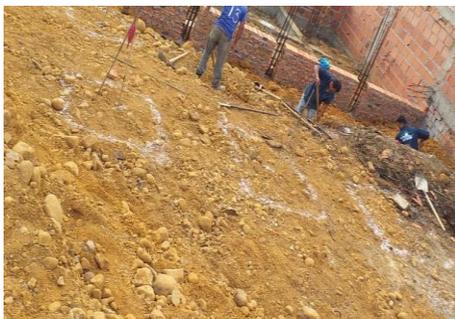
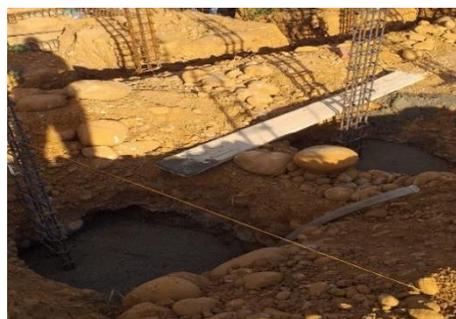
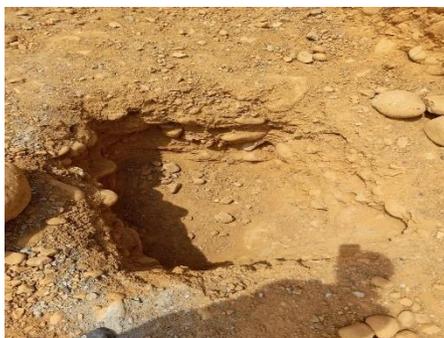
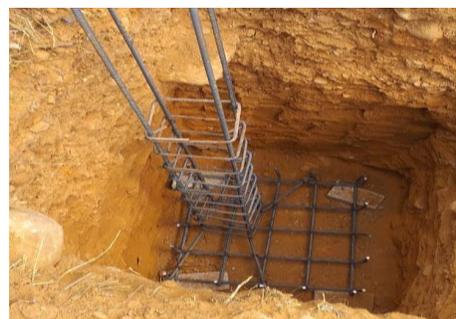
Registro fotográfico

- Se inicia vaciado de concreto ciclópeo en todos los ejes de las zapatas y se realiza visita por parte del director de obra para garantizar que el procedimiento constructivo sea el adecuado.

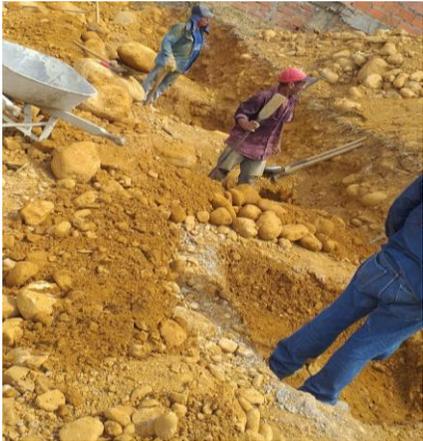
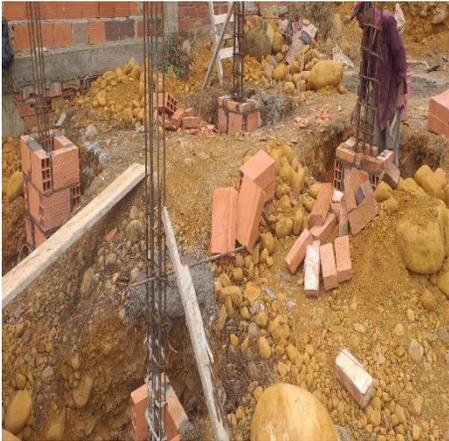
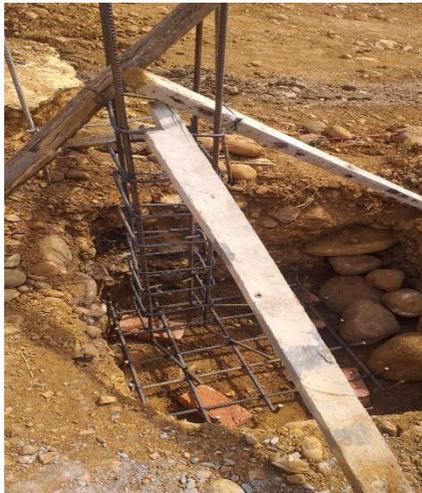
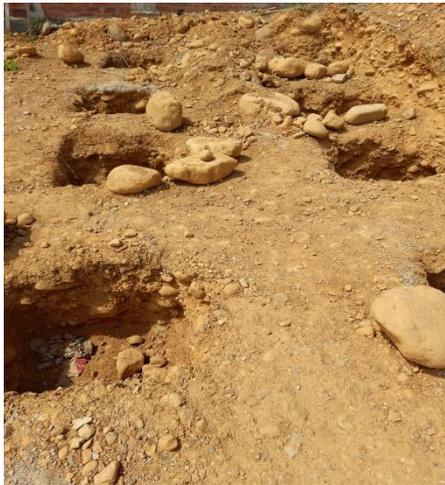
Cuadro 2. Bitácora de obra, semana 2.

SEGUIMIENTO DE OBRA				
BITACORA DE OBRA			SEMANA 2	
CONTRATISTA: CONSTRUCTORA ALTAVISTA PLUS S.A.S				
Objetivo: Construcción de una vivienda en el conjunto residencial Los Ángeles.				
Personal en obra		Estado de tiempo / duración		
Cargo	Cantidad	Clima	a.m.	p.m.
Director de obra	1	Soleado	X	X
Ingeniero Residente	1	Nublado		
Cuadrilla (oficial/ayud.)	0x3	Lluvia		
Seguridad industrial/señalización				
Botas de seguridad	Gafas	Casco de seguridad	Señales preventivas	
Si	Si	Si	Si	
Actividades Desarrolladas en la semana (Del 11/07/22 al 15/07/22)				
<ul style="list-style-type: none"> • Se realiza la instalación de canastas para columnas en los ejes A1 , A2, A3, B1 y B2, se revisa que tenga el anclaje de la columna a la canasta que va a 45 grados y a su vez se verifica con el plomo la verticalidad de la columna para asegurarse de que se mantendrá en un mismo eje como lo indican los planos y se continua con la excavación manual para las zapatas en los ejes: A4, A5, B3, C4, C5 y D1 que se indican en los respectivos planos. • Se continúa con el figurado y corte del acero de refuerzo para las zapatas, se continúa la instalación de canastas y pedestales para las columnas en los ejes A1, A2, A3, B1, B2 y se verifica que tenga el anclaje de la columna a la canasta que va a 45 grados. • Se continúa con la excavación manual para las zapatas de los ejes A4, A5, B3, C4, C5 Y D1 de acuerdo a las medidas que se muestran en el respectivo diseño del plano y se continúa con el figurado del acero de refuerzo para las zapatas. • Se realiza la nivelación con hilo para cada uno de los ejes de las zapatas y pedestales con las medidas que nos indican los diseños de los planos, se usa el plomo para trasladar los ejes al fondo de la excavación y tener más precisión en el nivel y se continua con la figuración y corte del acero para las zapatas y columnas. • Se da inicio con la ejecución de los pedestales usando ladrillo y bloque; en los ejes de las zapatas A1, A2, A3, B1 y B2.

EXCAVACION (M3)	TOTAL (SEMANA)
Zapatras (ejes A4, A5, B3, C4, C5,D1)	9.36 M3
<p data-bbox="240 380 386 443">Registro fotográfico</p> <div data-bbox="345 474 768 915">

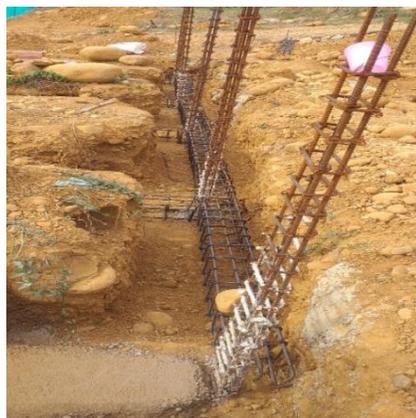
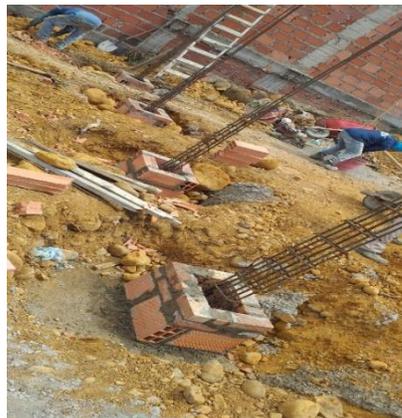
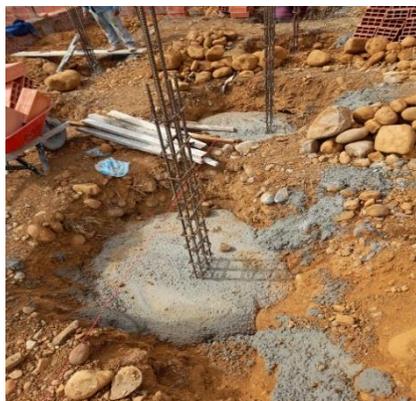
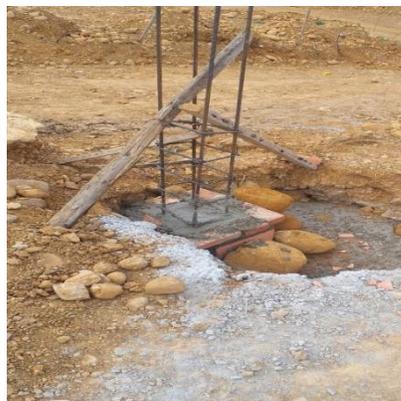
Cuadro 3. Bitácora de obra, semana 3.

EXCAVACION (M3)	TOTAL (SEMANA)
Zapatas (ejes D2, D3, D4 y D5)	7.2 M3

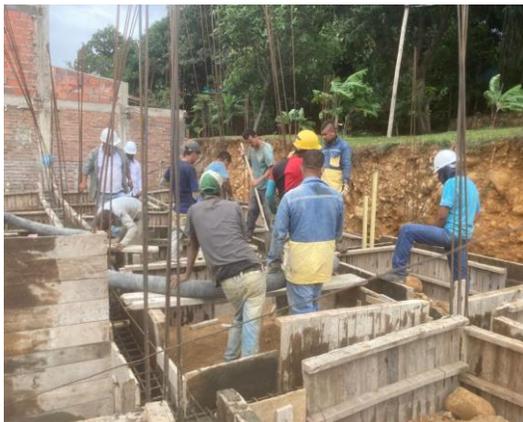
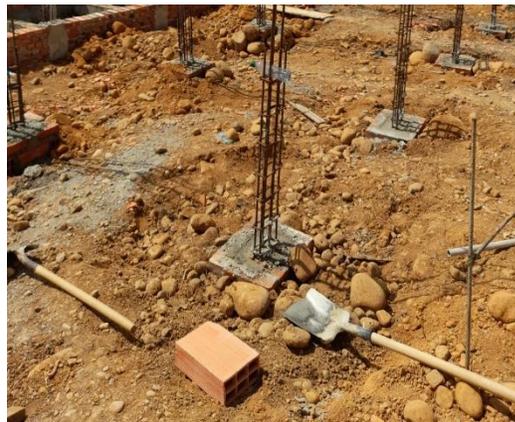
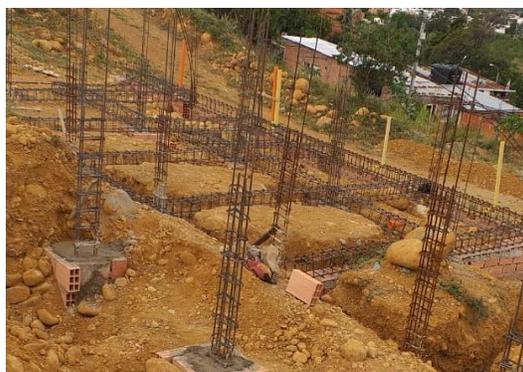
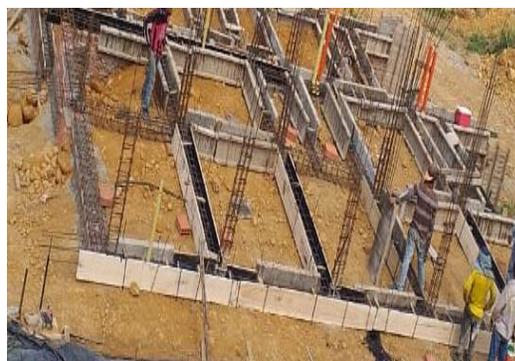
Cuadro 4. Bitácora de obra, semana 4.

SEGUIMIENTO DE OBRA				
BITACORA DE OBRA			SEMANA 4	
CONTRATISTA: CONSTRUCTORA ALTAVISTA PLUS S.A.S				
Objetivo: Construcción de una vivienda en el conjunto residencial Los Ángeles.				
Personal en obra		Estado de tiempo / duración		
Cargo	Cantidad	Clima	a.m.	p.m.
Director de obra	1	Soleado	X	
Ingeniero Residente	1	Nublado		X
Cuadrilla (Oficial/ayud.)	0	Lluvia		
Seguridad industrial/señalización				
Botas de seguridad	Gafas	Casco de seguridad	Señales preventivas	
Si	No	Si	Si	
Actividades Desarrolladas en la semana (Del 25/07/22 al 29/07/22)				
<ul style="list-style-type: none"> • Se continúa con la ejecución de los pedestales hechos con ladrillo y bloque siguiendo el nivel del terreno y se realiza el vaciado del concreto ciclópeo al interior de cada pedestal. • Se realiza nivelación del terreno luego de terminar con la actividad de los pedestales y se continúa con el figurado y corte de acero de refuerzo para cimentación. • Se continua con la ejecución manual de las zanjas para las vigas de cimentación de acuerdo a lo que se especifica en los diseños de los planos, estas excavaciones deben quedar limpias y niveladas, se continua con la figuración y corte del acero de refuerzo a su misma vez se hace la instalación de amarres de las vigas en cada una de las zanjas. • Se inicia con el proceso de instalación de la formaleta en toda la cimentación respectiva de la vivienda y se hace supervisión para que todo quede en correctas condiciones. • Se inicia fundida para las vigas de cimentación con mixer y bomba estacionaria en todos los ejes que se indican en el plano.

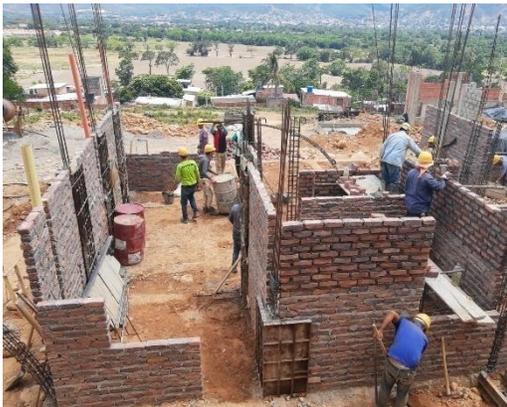
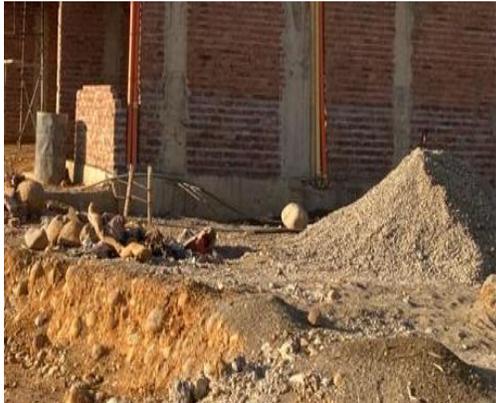
Cuadro 5. Bitácora de obra, semana 5.

Cuadrilla (Oficial/ayud)	0x2	Lluvia	
Seguridad industrial/señalización			
Gafas	Conos	Casco de seguridad	Señales preventivas
Si	No	Si	Si
Actividades Desarrolladas en la semana (Del 01/08/22 al 05/08/22)			
<ul style="list-style-type: none"> • Se inicia el desencofrado con cuidado en las vigas de cimentación para posteriormente hacer el curado del concreto rociando con agua por varios días seguidos. • Se inician labores de mampostería en ladrillo en el primer piso de la vivienda, se supervisa que se humedezcan los ladrillos antes de la colocación, de esta manera se logra una mayor adherencia entre el mortero y el ladrillo, para la nivelación se ayudan utilizando hilos como referencia y se verifica que las medidas coincidan con lo que se plantea en el diseño del plano. • Se continúa actividad de mampostería en ladrillo dejando el espacio de los vanos y las tuberías bajantes que se presentan en los diseños de los planos. • Se inicia la instalación de tubería de aguas lluvias y red sanitaria y se le realiza una prueba de presión para verificar que no haya fugas o goteras. • Se inicia el encofrado y a su misma vez la fundida parcial de las respectivas columnas, se verifica que cumplan con las medidas indicadas en los planos constructivos, las columnas deben tener un buen nivel y que sean aplomadas, el concreto no debe quedar con vacíos y para esto se requiere de un buen proceso de vibrado.

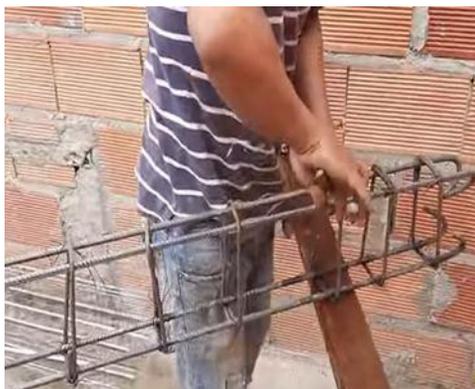
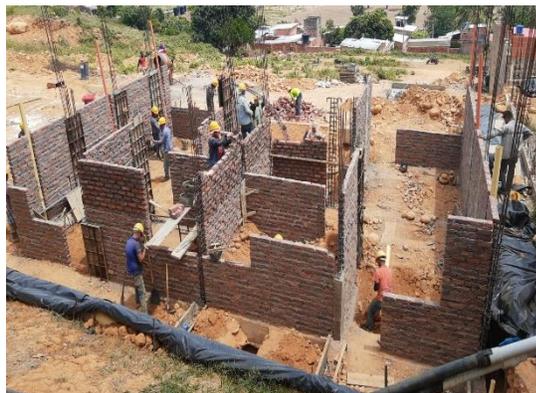
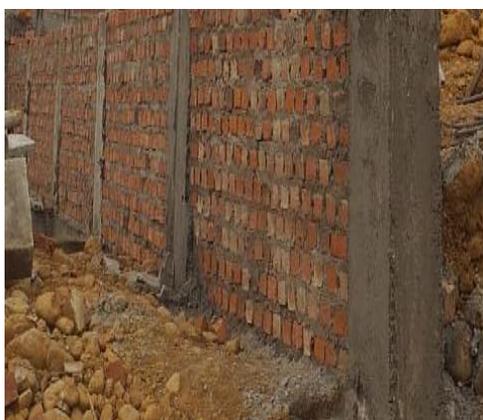
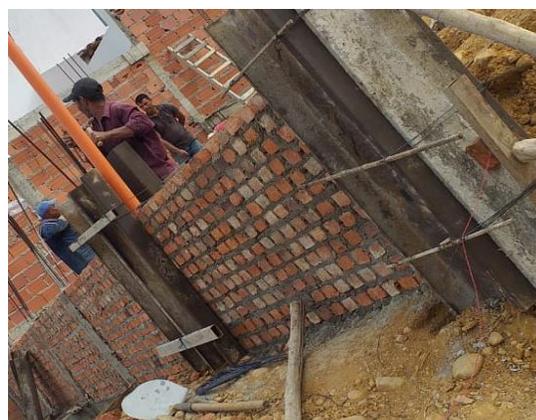
Cuadro 6. Bitácora de obra, semana 6.

SEGUIMIENTO DE OBRA				
BITACORA DE OBRA			SEMANA 6	
CONTRATISTA: CONSTRUCTORA ALTAVISTA PLUS S.A.S				
Objetivo: Construcción de una vivienda en el conjunto residencial Los Ángeles.				
Personal en obra		Estado de tiempo / duración		
Cargo	Cantidad	Clima	a.m.	p.m.
Director de obra	1	Soleado	X	
Ingeniero Residente	1	Nublado		X
Cuadrilla (oficial/ayud.)	1x2	Lluvia		
Seguridad industrial/señalización				
Botas de Seguridad	Gafas	Casco de seguridad	Señales preventivas	
Si	Si	Si	Si	
Actividades Desarrolladas en la semana (Del 08/08/22 al 12/08/22)				
<ul style="list-style-type: none"> • Se continua y se termina la ejecución de la mampostería en ladrillo y se tiene en cuenta que los muros a realizarse en ladrillos deben quedar alineados, nivelados, aplomados y con escuadra, verificar que las juntas sean de un mismo espesor y el ladrillo que este para un adecuado uso, sano y no con fisuras. • Se continúa la instalación de tubería de aguas lluvias y red sanitaria y se le realiza una prueba de presión para verificar que no haya fugas o goteras. • Se continua con la fundida de las columnas de la planta uno, se verifica que cumplan con las medidas indicadas en los planos constructivos, las columnas deben tener un buen nivel y que sean aplomados, el concreto no debe quedar con vacíos y para esto se requiere de un buen proceso de vibrado. • Se inicia con la instalación de la formaleta con cerchas y parales metálicos para hacer el respectivo vaciado con concreto ciclópeo en la placa de entrepiso de la planta uno de la vivienda. • Se inicia con el figurado de acero de refuerzo para la placa de entrepiso y se realiza visita por parte del director de obra para garantizar que el procedimiento constructivo sea el adecuado junto con la ingeniera residente.

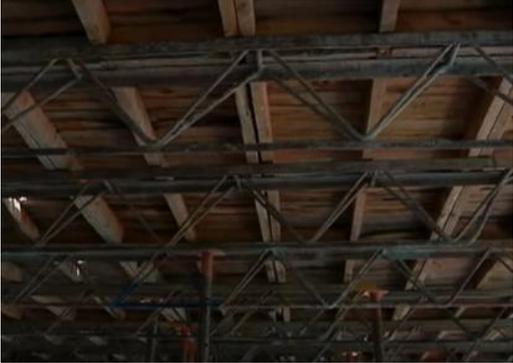
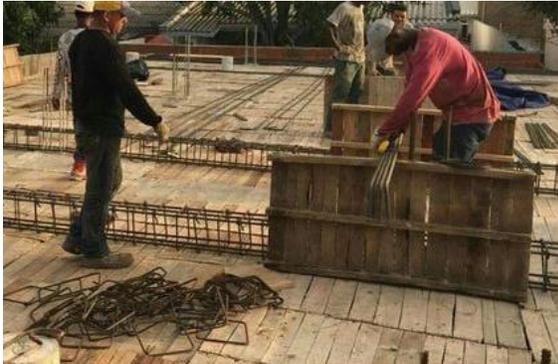
Cuadro 7. Bitácora de obra, semana 7.

Seguridad industrial/señalización			
Botas de seguridad	Gafas	Casco de seguridad	Señales preventivas
Si	No	Si	Si
Actividades Desarrolladas en la semana (Del 15/08/22 al 19/08/22)			
<ul style="list-style-type: none"> • Se continúa con la instalación de la formaleta con cerchas y parales metálicos para placa de entrepiso aligerada y se continúa con el figurado de acero de refuerzo para la misma. • Se termina la instalación de la formaleta y a su misma vez que se tiene armada, nivelada y asegurada se da inicio a la instalación del acero de refuerzo para vigas y viguetas sobre la formaleta y se verifica que las distancias sean las que se plantean en los diseños de los planos constructivos. • Se sigue realizando el armado y el figurado del acero de refuerzo para las vigas y viguetas de la placa de entrepiso aligerada, se supervisa que todo esté en perfectas condiciones. • Se continúa y se da terminación con la instalación de acero de refuerzo para vigas y viguetas sobre la formaleta y se verifica que las distancias sean las que se plantean en los diseños de los planos constructivos.

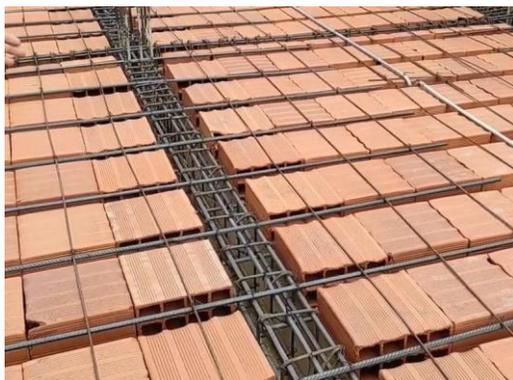
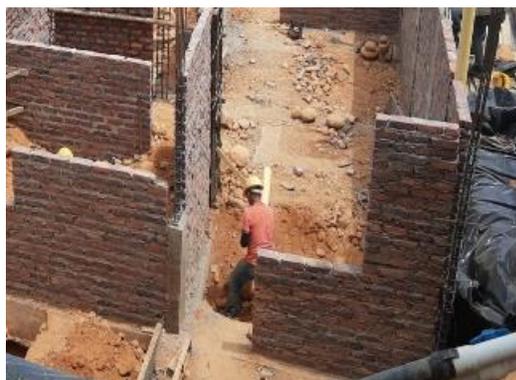
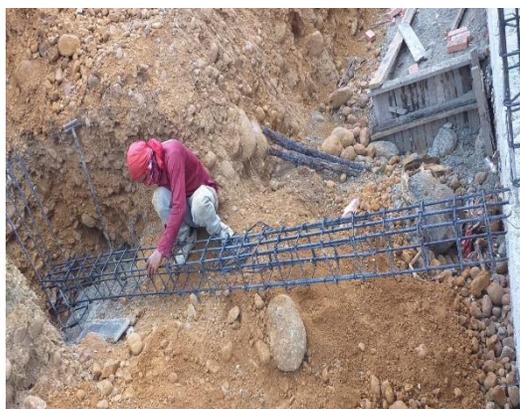
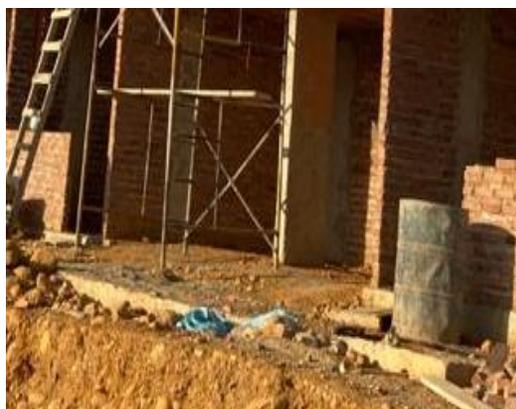
Cuadro 8. Bitácora de obra, semana 8.

SEGUIMIENTO DE OBRA				
BITACORA DE OBRA			SEMANA 8	
CONTRATISTA: CONSTRUCTORA ALTAVISTA PLUS S.A.S				
Objetivo: Construcción de una vivienda en el conjunto residencial Los Ángeles.				
Personal en obra		Estado de tiempo / duración		
Cargo	Cantidad	Clima	a. m.	p.m.
Director de obra	1	Soleado	X	X
Ingeniero Residente	1	Nublado		
Cuadrilla (oficial/ayud.)	0x3	Lluvia		
Seguridad industrial/señalización				
Botas de seguridad	Gafas	Casco de seguridad	Señales preventivas	
Si	Si	Si	Si	
Actividades Desarrolladas en la semana (Del 22/08/22 al 26/08/22)				
<ul style="list-style-type: none"> • Se inicia con la instalación de los bloques que van sobre la placa de entrepiso como aligeramiento en los vacíos entre los aceros. • Se da inicio con la instalación de las tuberías hidráulicas, sanitarias y de agua lluvia que lleve la placa de entrepiso según lo especificado en los planos, se realiza el proceso con mucha cautela y que todo quede en perfectas condiciones en el momento de que se vaya a fundir la placa de entrepiso. • Se sigue realizando el procedimiento con los bloques hasta cubrir todos los espacios visibles sobre la formaleta de la placa de entrepiso y se le instala acero en chipa en sentido longitudinal y transversal formando una cuadrícula. • Se realiza la instalación del acero de refuerzo para la viga de cimentación en el lugar del patio de ropas teniendo en cuenta las medidas estipuladas en los planos constructivos. • Inicia encofrado para dar continuación con el proceso de la fundida para viga de cimentación en el patio de ropas. • Se da inicio a la instalación del encofrado para columna en el parqueadero y a su misma vez se realiza la fundición a trompo en concreto ciclópeo de la columna.

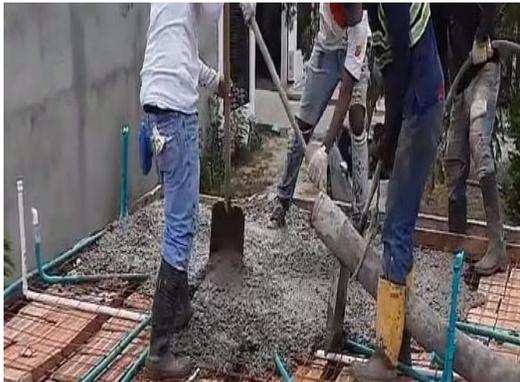
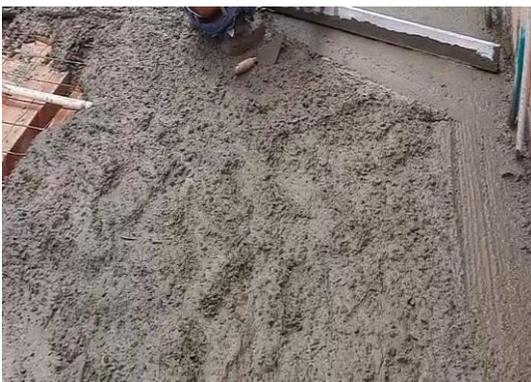
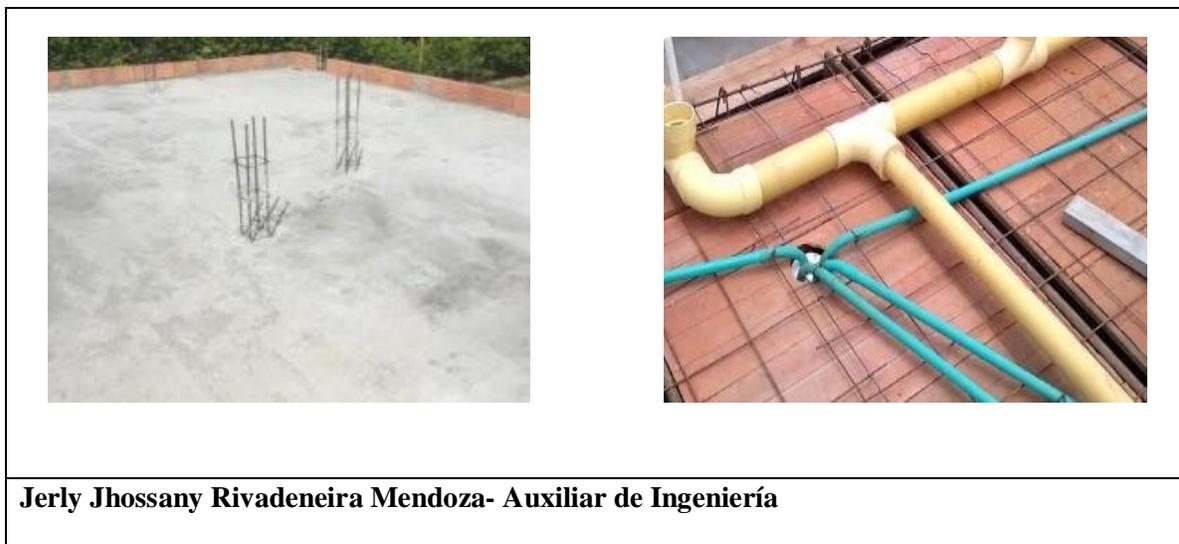
Cuadro 9. Bitácora de obra, semana 9.

Seguridad industrial/señalización			
Botas de seguridad	Gafas	Casco de seguridad	Señales preventivas
Si	No	Si	Si
Actividades Desarrolladas en la semana (Del 29/08/22 al 02/09/22)			
<ul style="list-style-type: none"> • Se continua con la instalación del acero de refuerzo para la viga de cimentación en el lugar del patio de ropas, se inicia el armado de la formaleta, se realiza la fundida en concreto ciclópeo a trompo y se tiene en cuenta las medidas estipuladas en los planos constructivos. • Se termina con la instalación de las tuberías hidráulicas, sanitarias y de agua lluvia que lleve la placa de entrepiso según lo especificado en los planos. • Se termina amarre de acero en chipa en sentido longitudinal y transversal formando una cuadrícula en la placa aligerada y se continua con la instalación eléctrica sobre la placa aligerada y en el primer piso. • Se inicia con la instalación de la acometida eléctrica sobre la placa de entrepiso aligerada y se lleva a cabo la actividad en el primer piso de la vivienda teniendo como guía lo que nos indica el respectivo plano. • Llega a la obra mixer y bomba estacionaria para iniciar con el proceso de la fundida de la placa de entrepiso aligerada de concreto premezclado de 3000 PSI, se da uso de vibrador, se nivela con el codal y se continúan los trabajos en las instalaciones eléctricas en el primer piso.

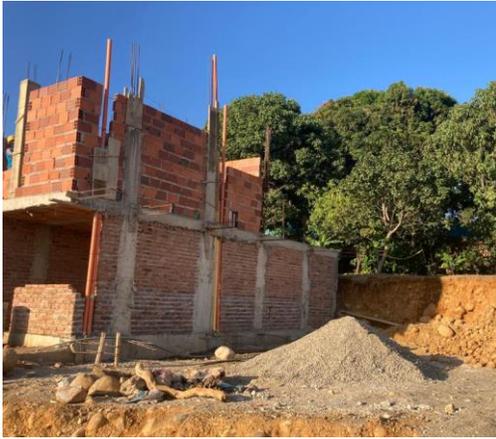
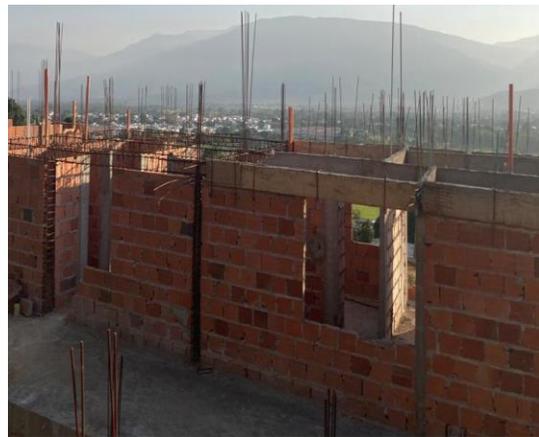
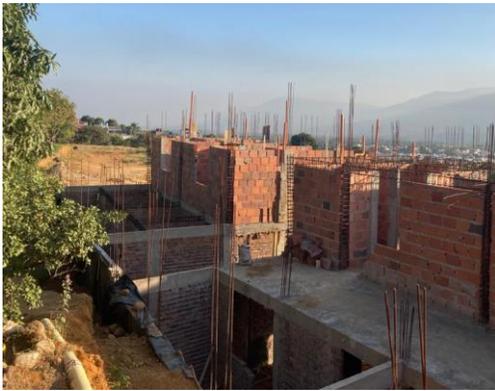
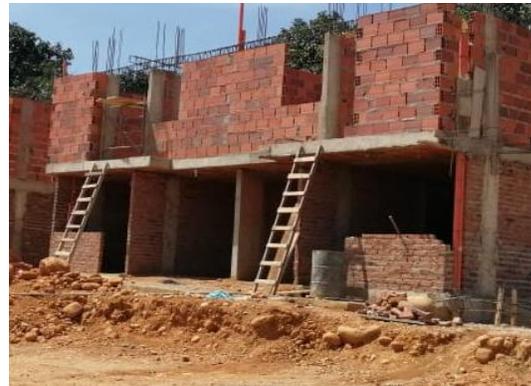
Cuadro 10. Bitácora de obra, semana 10.

- Se continúan labores con la mampostería en bloque n°5 en el segundo piso verificandolas medidas incluso que estén los muros nivelados, aplomados y con el correcto uso de la escuadra.
- Se da inicio del desencofrado de la placa de entrepiso aligerada, viga de cimentación en el patio de ropas y columna del parqueadero, se continúan labores con las instalaciones eléctricas en el primer piso.
- Se inicia actividad de armado de acero de refuerzo y figurado para la viga corona en el segundo piso.

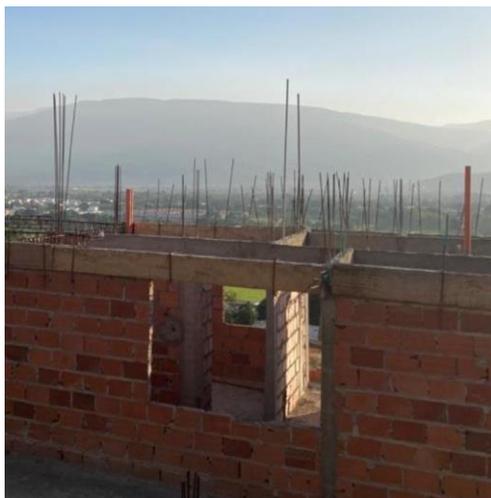
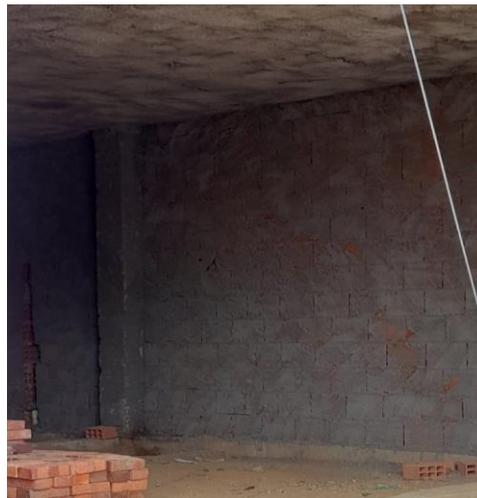
Cuadro 11. Bitácora de obra, semana 11.

SEGUIMIENTO DE OBRA				
BITACORA DE OBRA			SEMANA 11	
CONTRATISTA: CONSTRUCTORA ALTAVISTA PLUS S.A.S				
Objetivo: Construcción de una vivienda en el conjunto residencial Los Ángeles.				
Personal en obra		Estado de tiempo / duración		
Cargo	Cantidad	Clima	a.m.	p.m.
Director de obra	1	Soleado	X	X
Ingeniero Residente	1	Nublado		
Cuadrilla (oficial/ayud.)	0x3	Lluvia		
Seguridad industrial/señalización				
Botas de seguridad	Gafas	Casco de seguridad	Señales preventivas	
Si	No	Si	Si	
Actividades Desarrolladas en la semana (Del 12/09/22 al 16/09/22)				
<p>Se continúa con la figuración y corte de acero de refuerzo para la viga corona en el segundo piso de la vivienda y se continúan con la fundida de columnas.</p> <ul style="list-style-type: none"> • Se termina actividad de instalación de mampostería con bloque n°5 en el segundo piso verificando las medidas incluso que estén los muros nivelados, aplomados y con el correcto uso de la escuadra. • Se continúa el encofrado para la viga corona en el segundo piso, se verifica que esté bien armado. • Se termina actividad de la instalación de la formaleta y se inician labores para realizar la fundida de la viga corona en concreto ciclópeo, se verifica que la mezcla contenga el material necesario para que quede en perfectas condiciones. • Se inicia con la actividad de pañete impermeabilizado en el muro exterior de la vivienda, se realiza aplicado de igol denso en el muro exterior, se realiza actividad de pañete al interior de la vivienda.

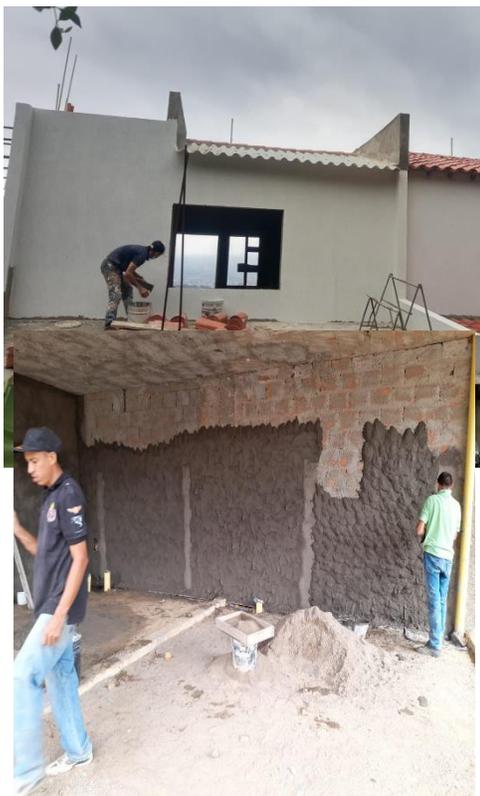
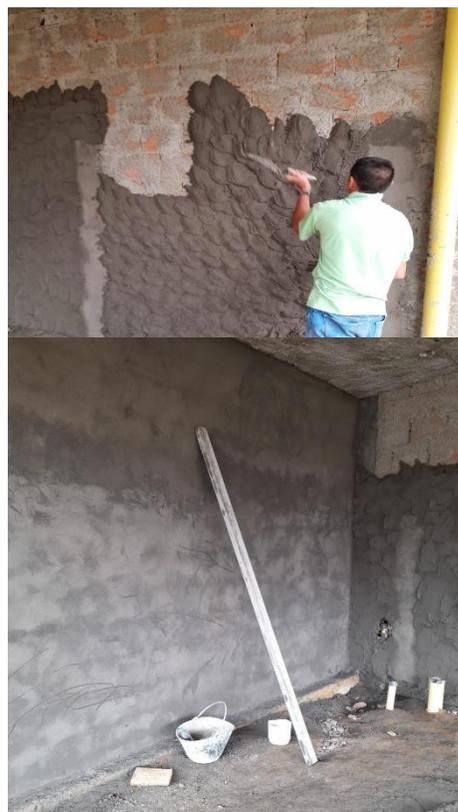
Cuadro 12. Bitácora de obra, semana 12.

- Se termina con el vaciado para el antepiso de la vivienda en la primera planta y se continuó pañete bajo la placa de entrepiso aligerada.
- Se inicia con la actividad de instalación de cubierta machimbre y teja de barro en el primer piso de la vivienda, se termina actividad de pañete impermeabilizado en el muro exterior y se inicia pañete en los muros internos de la vivienda en el primer piso.

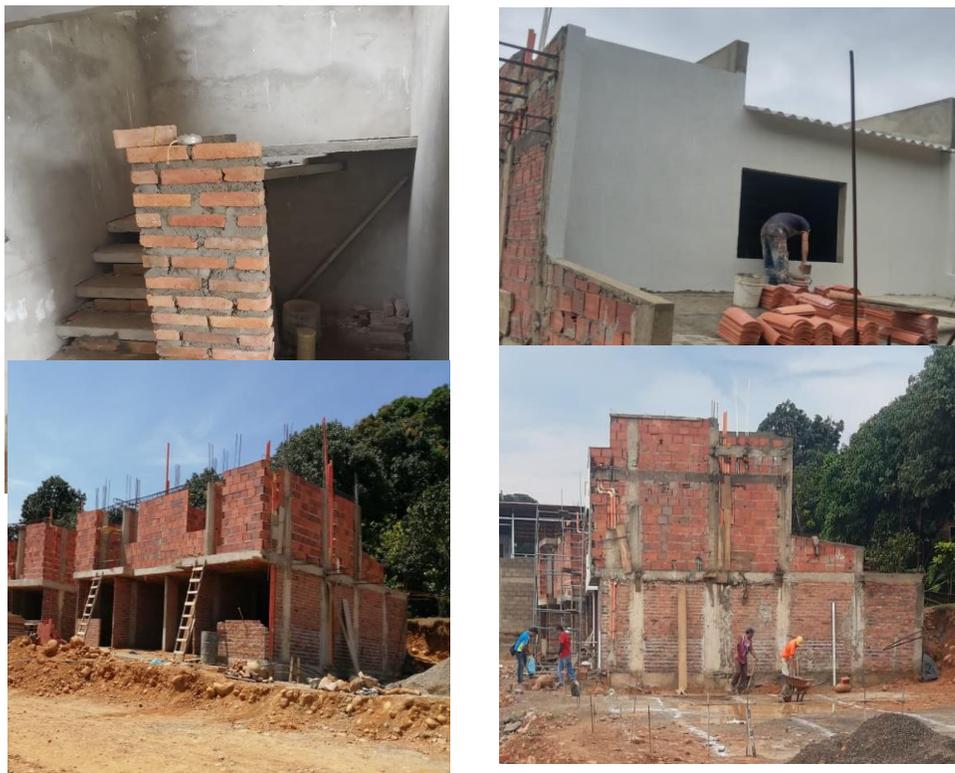
Cuadro 13. Bitácora de obra, semana 13.

SEGUIMIENTO DE OBRA				
BITACORA DE OBRA			SEMANA 13	
CONTRATISTA: CONSTRUCTORA ALTAVISTA PLUS S.A.S				
Objetivo: Construcción de una vivienda en el conjunto residencial Los Ángeles.				
Personal en obra		Estado de tiempo / duración		
Cargo	Cantidad	Clima	a.m.	p.m.
Director de obra	1	Soleado		
Ingeniero Residente	1	Nublado	X	X
Cuadrilla (oficial/ayud.)	1x4	Lluvia		
Seguridad industrial/señalización				
Botas de seguridad	Gafas	Casco de seguridad	Señales preventivas	
Si	No	Si	Si	
Actividades Desarrolladas en la semana (Del 26/09/22 al 30/0922)				
<ul style="list-style-type: none"> • Se continúa y se termina con la instalación de la cubierta en machimbre y teja de barro y se continúa con el pañete en los muros internos en el primer piso de la vivienda. • Se continua con el pañete bajo la placa de entrepiso en la zona del parqueadero primera planta de la vivienda, se hace supervisión de que los muros con pañete queden nivelados y con buen concreto. • Se reanuda y se termina la instalación de la mampostería en bloque n°5 del segundo piso y se realiza el desencofre de la viga corona en la planta dos. • Se inicia con la fundida de pasos de la escalera en forma de u, llega material de madera para cubierta en machimbre para cubierta en el segundo piso. • Se inicia con la instalación de la cubierta en machimbre y teja de barro, se continúa con el pañete en los muros internos en el segundo piso.

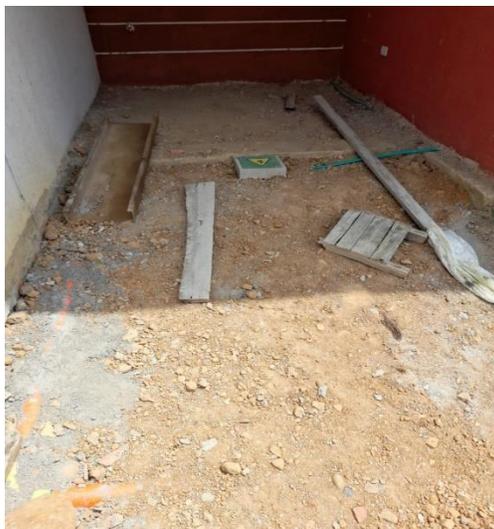
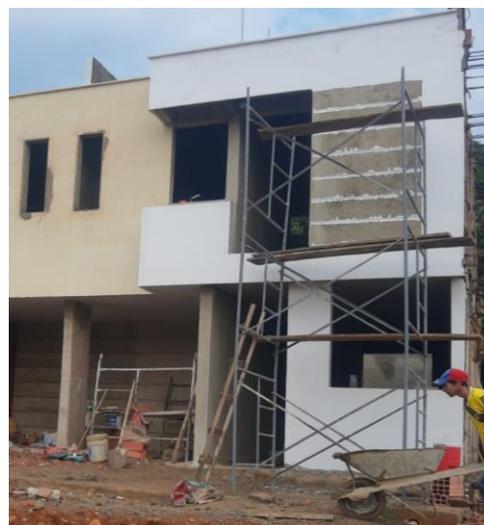
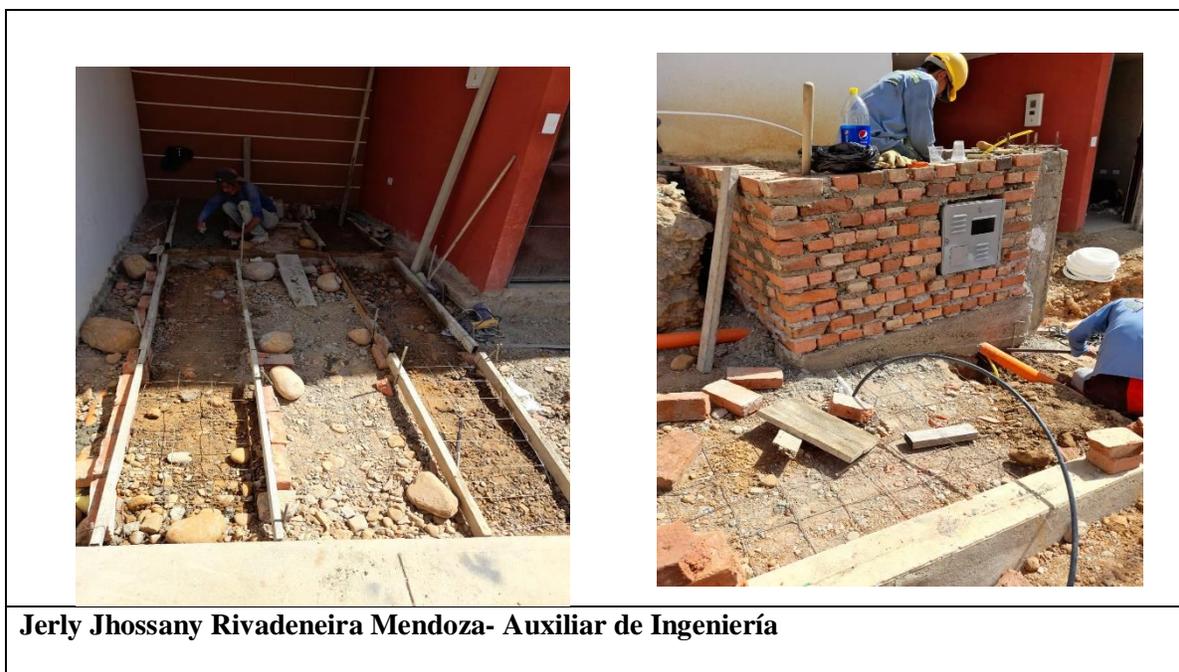
**Jerly Jhossany Rivadeneira Mendoza- Auxiliar de Ingeniería****Cuadro 14.** Bitácora de obra, semana 14.

- Se inicia el pañete en los pasos de las escaleras y se continúa con el pañete en los muros internos en el segundo piso.
- Se inicia la actividad de estuco sobre muros de la fachada en el primer piso de la vivienda y se termina instalación de cubierta en machimbre y teja en barro.
- Se realiza replanteo de antejardín y parqueadero, se inicia instalación de cubierta de fibrocemento Eternit en la planta dos.
- Se continua aplicación de estuco en la fachada zona del segundo piso y se inicia muro de antejardín hecho en ladrillo con aparejo en tizón.
- Se inicia la aplicación de graniplast en color rojo en la fachada de la vivienda primer piso y se realiza el encofrado para realizar el vaciado de las huellas del parqueadero.

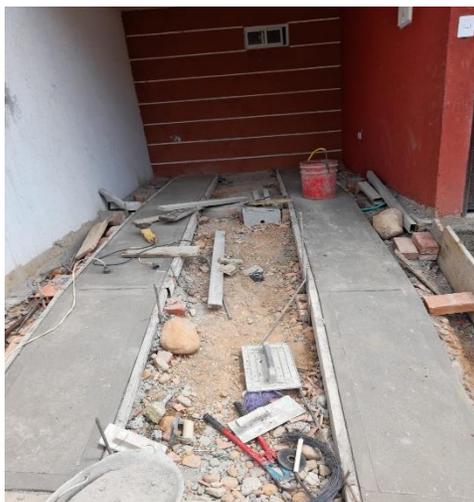
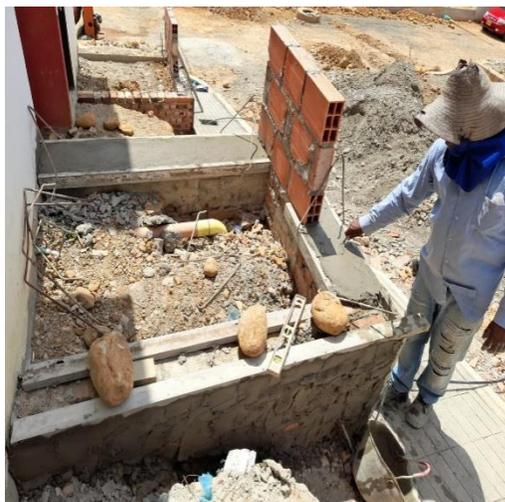
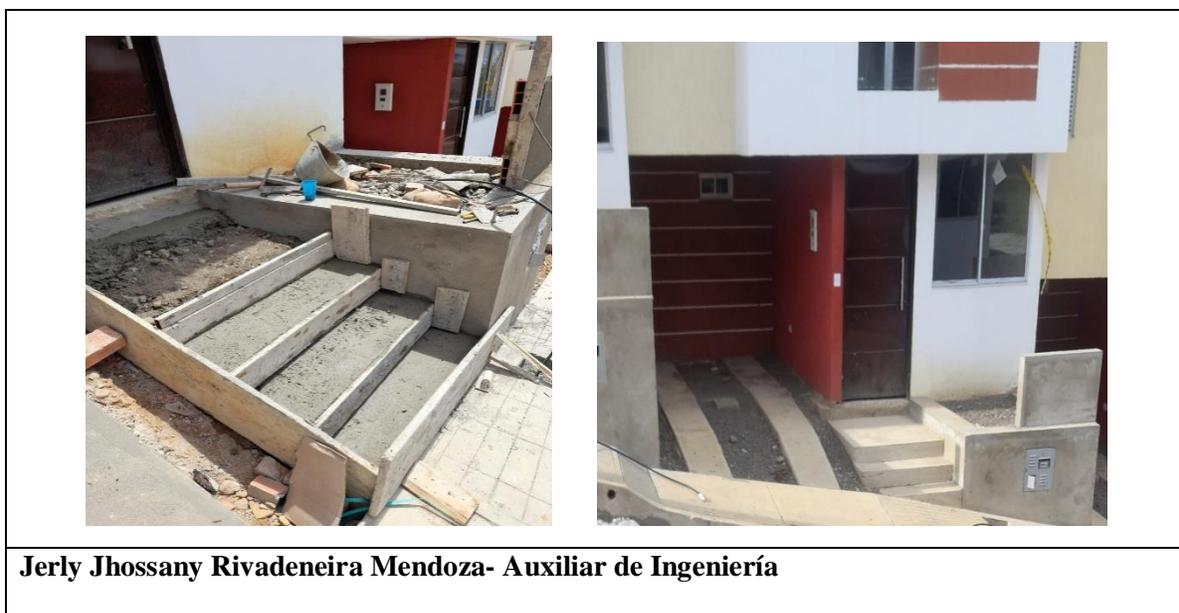
Cuadro 15. Bitácora de obra, semana 15.

- Se continúa con el vaciado de concreto para el antepiso del segundo piso, se continúa con la instalación de puertas y ventanas, se realiza el desencofrado de las escaleras en la zona del antejardín, se rellena con subbase antejardín y huellas del parqueadero.

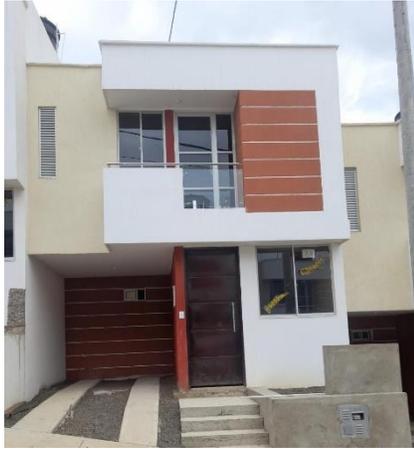
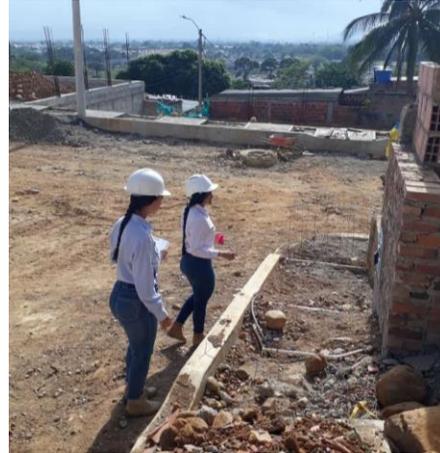
Cuadro 16. Bitácora de obra, semana 16.

SEGUIMIENTO DE OBRA				
BITACORA DE OBRA			SEMANA 16	
CONTRATISTA: CONSTRUCTORA ALTAVISTA PLUS S.A.S				
Objetivo: Construcción de una vivienda en el conjunto residencial Los Ángeles.				
Personal en obra		Estado de tiempo / duración		
Cargo	Cantidad	Clima	a.m.	p.m.
Director de obra	1	Soleado		
Ingeniero Residente	1	Nublado		
Cuadrilla (oficial/ayud.)	0x2	Lluvia	X	X
Seguridad industrial/señalización				
Botas de seguridad	Gafas	Casco de seguridad	Señales preventivas	
Si	No	Si	Si	
Actividades Desarrolladas en la semana (Del 17/10/22 al 21/10/22)				
Por cuestiones climáticas la obra tuvo un retraso en cuanto al cronograma estipulado, mas sin embargo se realizaron pocas actividades durante la semana las cuales fueron el supervisar que la vivienda estuviera en buen estado y no hubiesen filtraciones, se realizó una pequeña parte de

acabados internos en los baños de la vivienda y aun así se cumplió la mayor parte de la realización de la vivienda en el tiempo acordado.
