PASANTÍAS COMO AUXILIAR DE INGENIERÍA EN LA DIGITALIZACIÓN PARA
RUTAS DE EVACUACIÓN Y UBICACIÓN DE LOS RECURSOS DE ATENCIÓN DE
EMERGENCIA EN PLANOS ARQUITECTONICOS DE LA UNIVERSIDAD FRANCISCO
DE PAULA SANTANDER SEDE PRINCIPAL

UNIVERSIDAD FRANCISCO DE PAULA SANTANDER
FACULTAD DE INGENIERIA
PROGRAMA DE TECNOLOGIA EN OBRAS CIVILES
CUCUTA

Proyecto de grado modalidad pasantía para obtener el título de
Tecnólogo en Obras Civiles

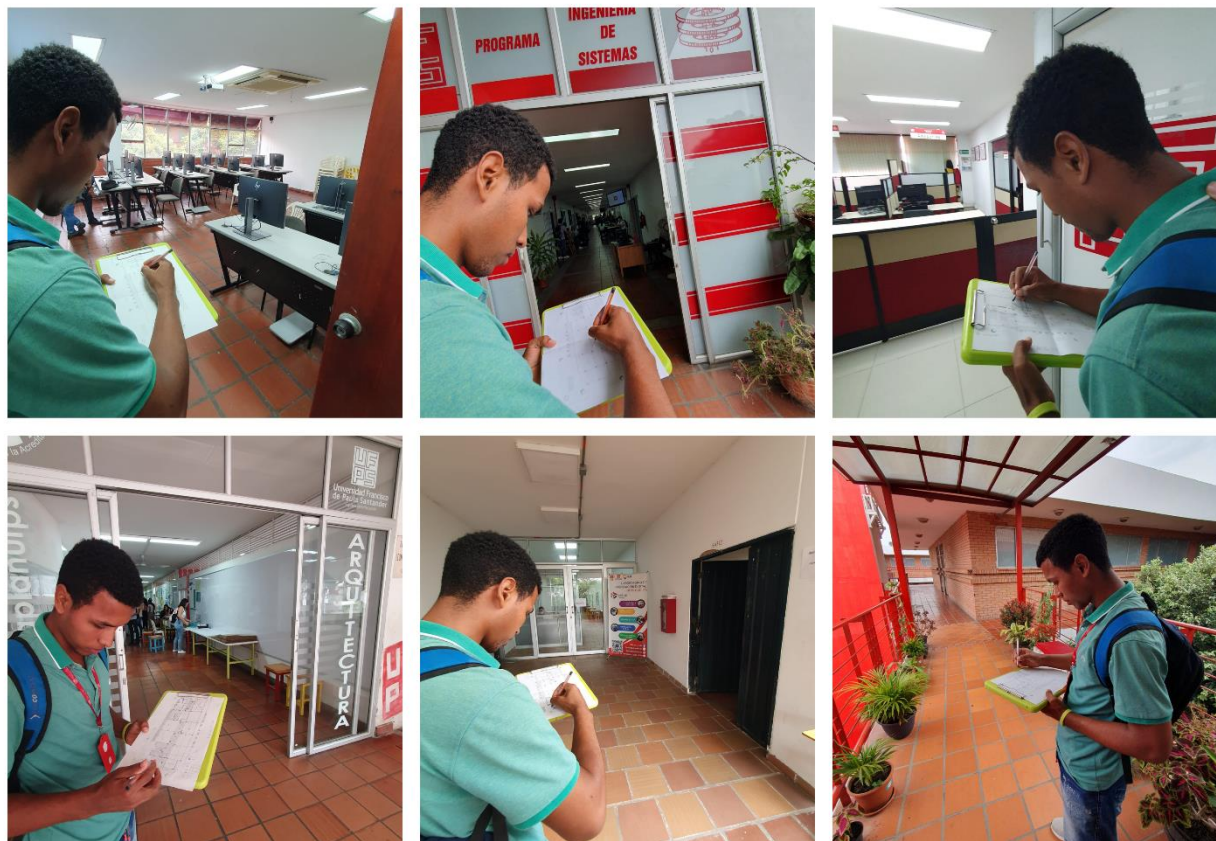
Para la inspección del edificio Aulas Sur S.A, de la universidad Francisco de Paula Santander, se realizaron en persona, una serie de observaciones físicas de la distribución arquitectónica del edificio por cada piso, para encontrar posibles cambios, con los planos ya existentes, y así poder generar un esquema más fiable sobre el cual crear las nuevas rutas de evacuación. Para dicho objetivo, se utilizaron borradores físicos de los planos arquitectónicos impresos recibidos directamente de la oficina del Sistema de Gestión en la Seguridad y Salud en el Trabajo, así como se muestra a continuación.

Ilustración 4. Visita de inspección Aulas Sur S.A. Fuente: Elaboración propia.

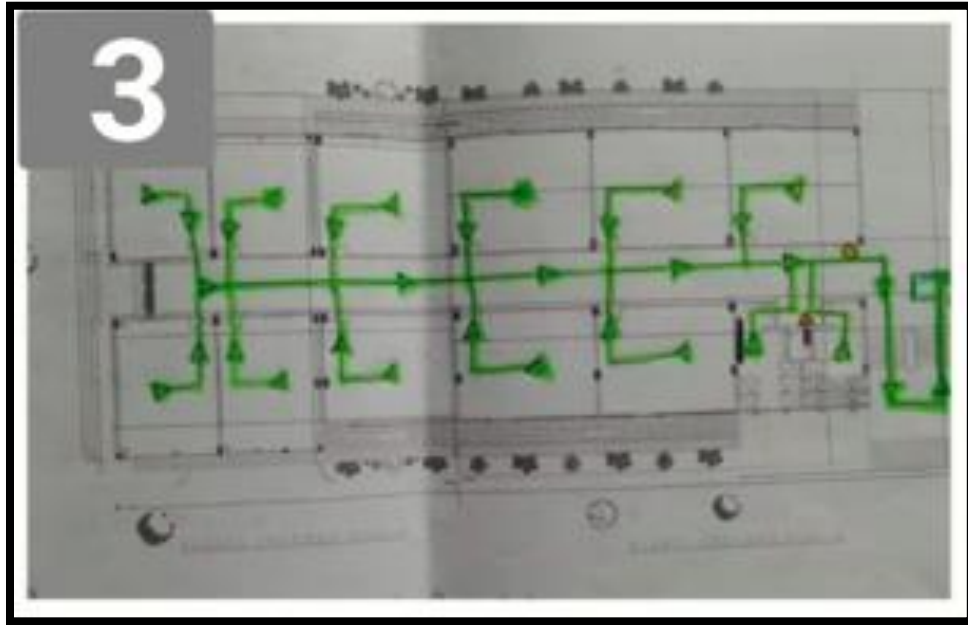
Una vez obtenido el plano arquitectónico impreso de cada piso, se hizo el recorrido por todas las instalaciones del primer piso hasta el cuarto piso, plasmando las actualizaciones de cada una de las áreas, donde se encontraron que cada uno de los pisos estaban en diferentes proporciones con respecto a las representadas en los planos, todas esas novedades y actualizaciones fueron plasmadas en los planos respectivos para un mejor detalle de los próximos recorridos que se estuvieron haciendo en cada una de sus aulas.

Ilustración 7. Bosquejo que se realizó sobre el plano arquitectónico. Fuente: elaboración propia.

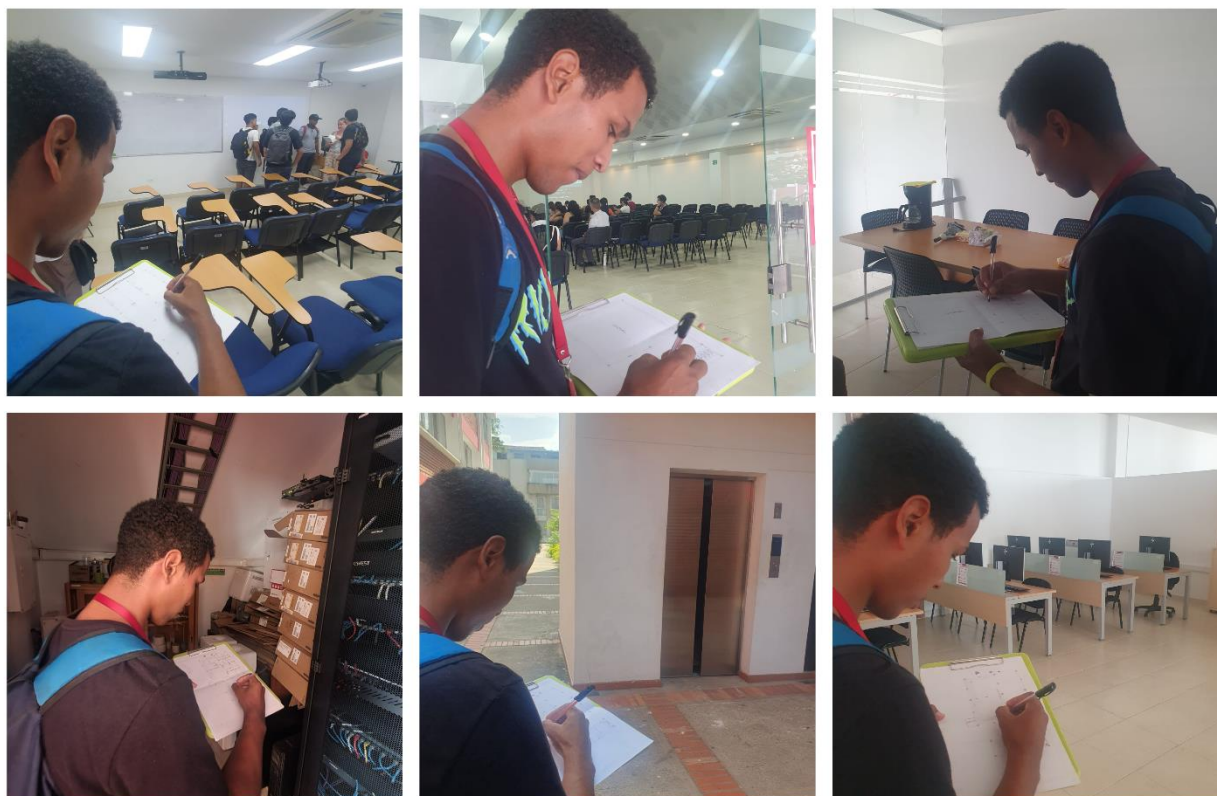
Se realizó la visita correspondiente a este edificio junto con el plano arquitectónico impreso recibido directamente de la oficina del Sistema de Gestión en la Seguridad y Salud en el Trabajo empezando por el primer piso, donde principalmente se plasmó sobre todos los planos el ascensor que conecta todos los pisos del edificio, y de allí se hizo un cambio en la enumeración de algunas aulas, se llevó a cabo un recorrido por todas las áreas que compone el edificio, obteniendo así mayor veracidad de la información que presentan los planos arquitectónicos. También se ingresó a áreas donde se vio en la necesidad de pedir colaboración del personal de seguridad con la que contaba el edificio, porque no era de acceso para todo público.

Ilustración 11. Visita de inspección, edificio Posgrados. Fuente: Elaboración propia.

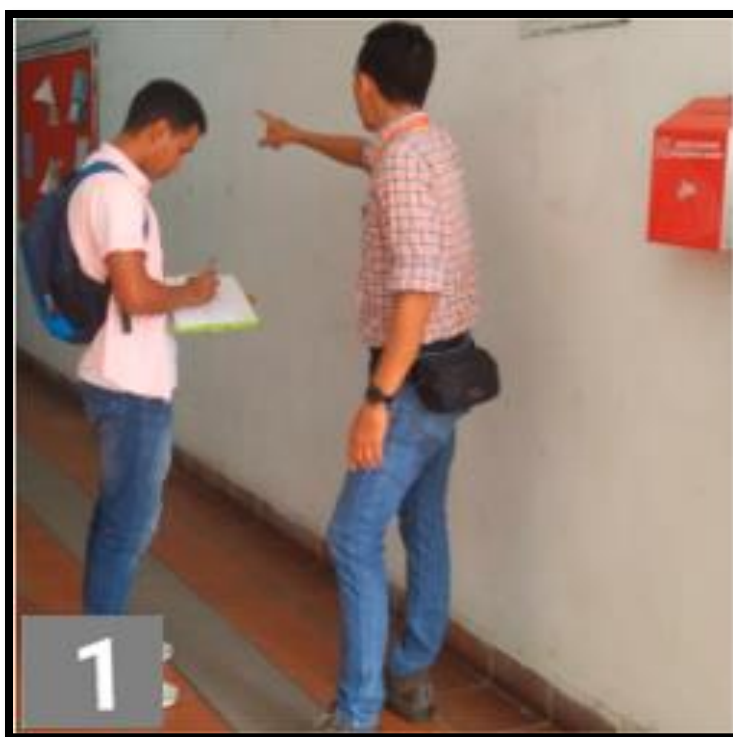
Ilustración 12. Inspección de las áreas con el plano impreso del Edificio Posgrados junto con Gustavo Chacón. Fuente: elaboración propia.

Se llevó el recorrido por todas las instalaciones del edificio para tomar evidencias fotográficas de las áreas y tener mayor información de cada uno de los pisos y comprobar la actualidad de los planos proporcionados por la oficina del SG-SST. En este recorrido el asesor Gustavo Chacón dio acompañamiento en los recorridos, inspecciones y verificación de todas áreas dado que los planos que se fueron recibidos de la oficina anteriormente mencionada eran planos estructurales de cada piso del edificio, y su información era muy escasa en cuanto a la distribución de las áreas por muros divisorios y de confinamiento.

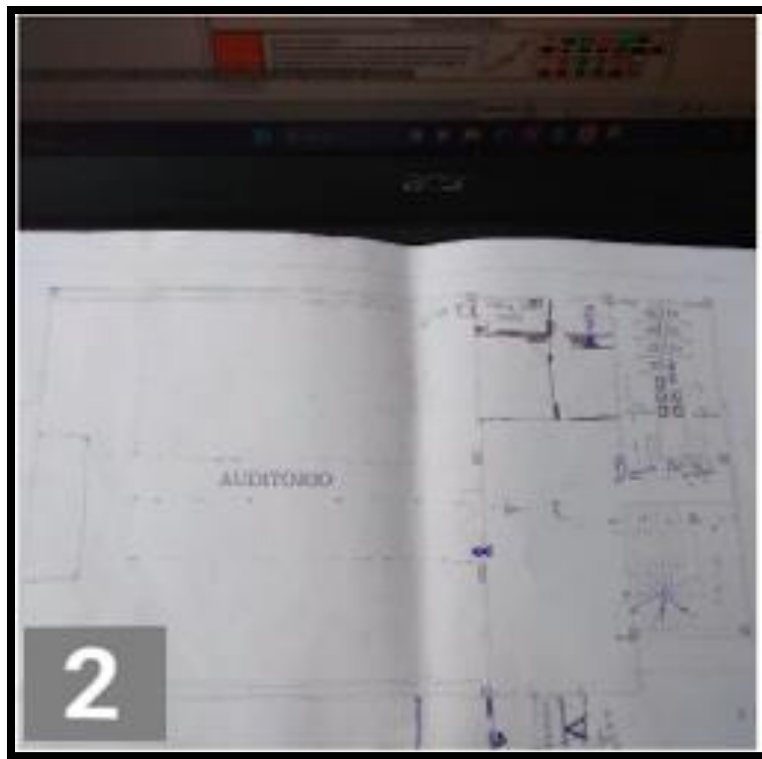
*Ilustración 13. Bosquejo a mano alzada de todas las instalaciones del Edificio Aulas Sur S.A.
Fuente: elaboración propia.*

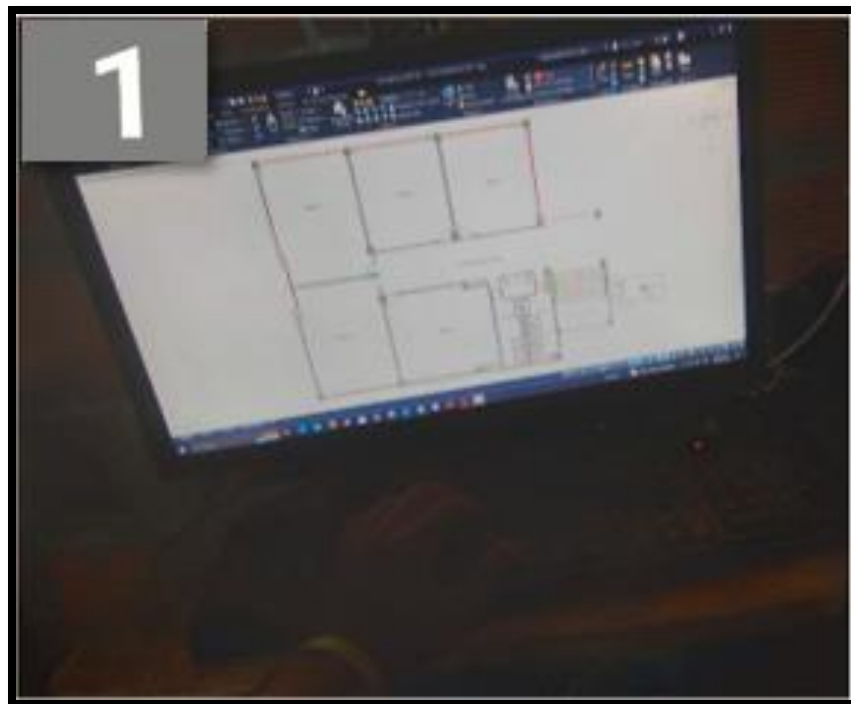
Ilustración 19. Plano arquitectónico digital entregado directamente de la oficina del SG-SST con el que se trabajó en este edificio.

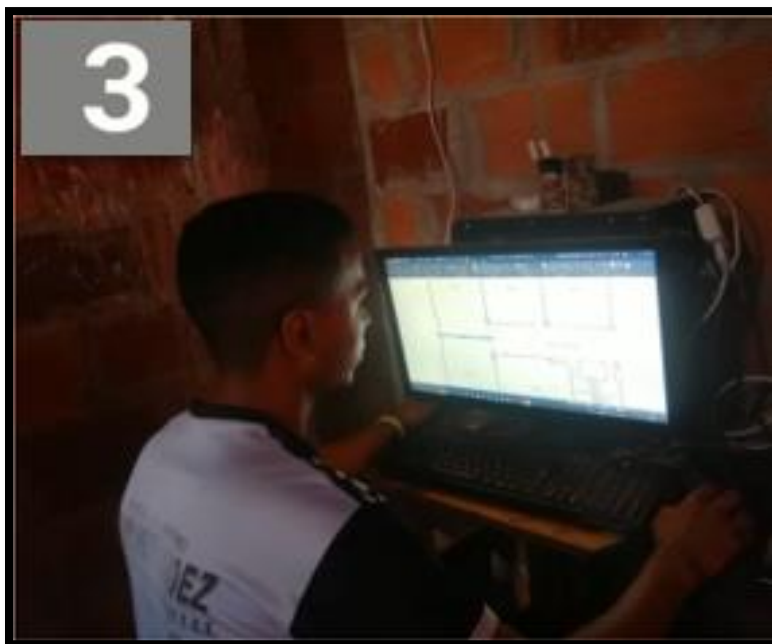
En cada plano se hizo con forme a lo observado en cada piso, como la evidencia de los baños en el segundo y cuarto piso, los balcones que no se representaban en los planos y las evidencias de todos los recursos de atención de emergencia de cada uno de los pisos, se plasmaron así mismo las rutas de evacuación, y la subestación eléctrica junto a la bomba de suministro de agua a todo el edificio.

*Ilustración 21. Proceso de digitalización de la información actual en el Edificio Aulas Generales.
Fuente: elaboración propia.*

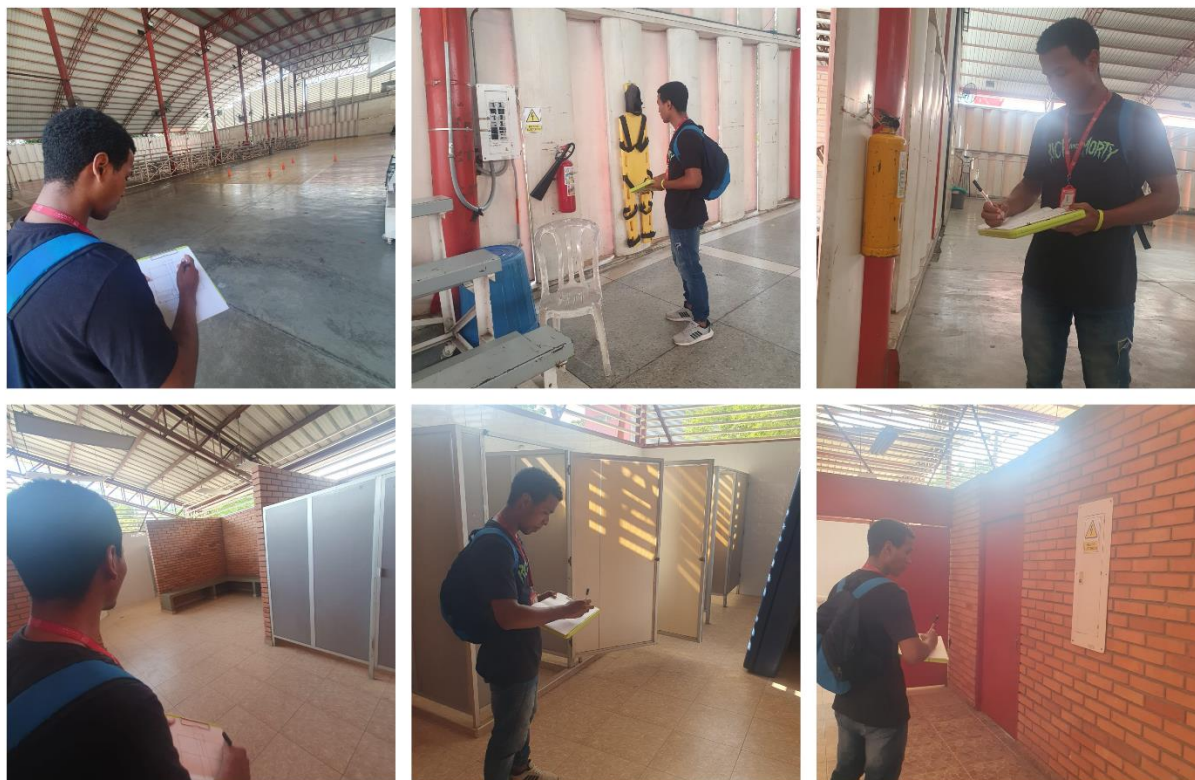
Para la inspección del Coliseo de la Universidad Francisco de Paula Santander, se llevó a cabo la visita en persona por todos los sitios que componen a este edificio junto con todas las observaciones de la distribución de cada uno de sus baños y sitios de descanso, sin embargo, no se encontraron muchas modificaciones con respecto al plano arquitectónico impreso. Todas las actualizaciones necesarias que fueron evidenciadas en la inspección, quedaron plasmadas sobre el plano arquitectónico impreso entregado directamente de la oficina del SG-SST.

Ilustración 25. Visita de inspección en el Coliseo. Fuente: Elaboración propia.

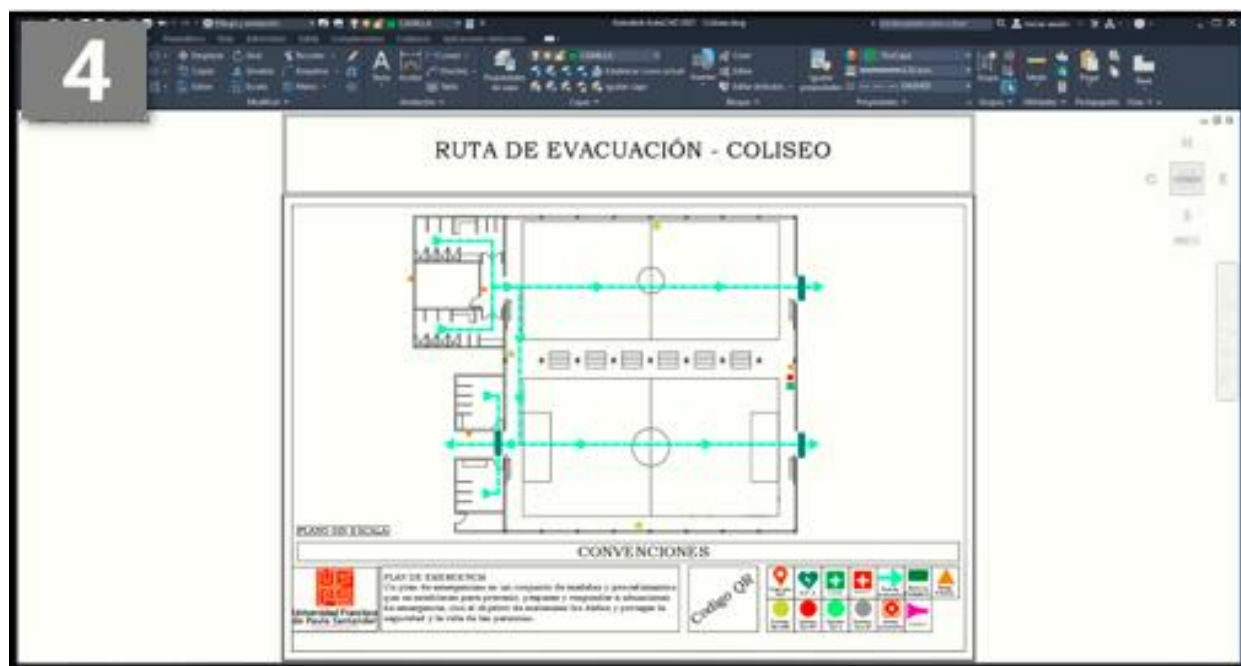
Ilustración 29. Plano digitalizado con la ubicación de las rutas de evacuación y los recursos de atención de emergencias. Fuente: elaboración propia.

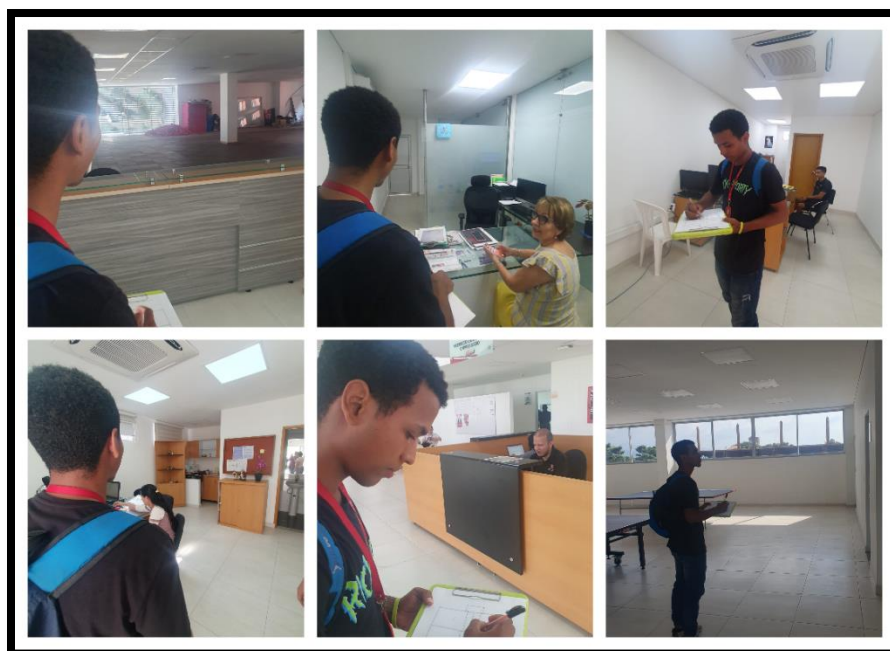
Ilustración 32. Visita de inspección, Edificio Bienestar Universitario. Fuente: Elaboración propia.

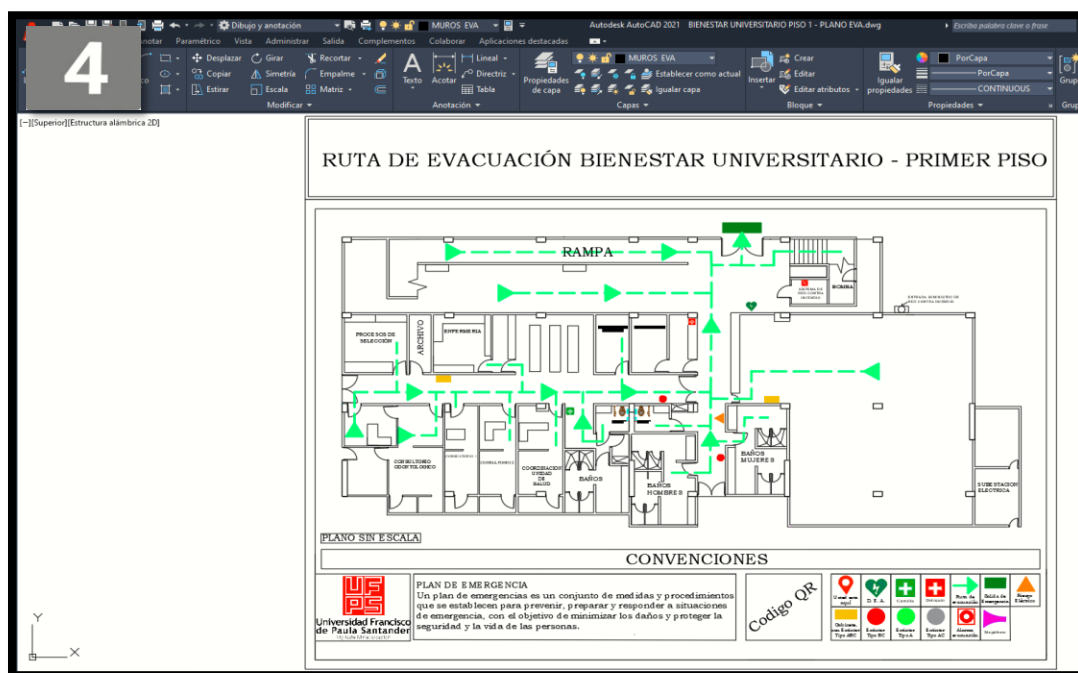
Ilustración 36. Plano digitalizado con la ubicación de las rutas de evacuación y los recursos de atención de emergencias. Fuente: elaboración propia.

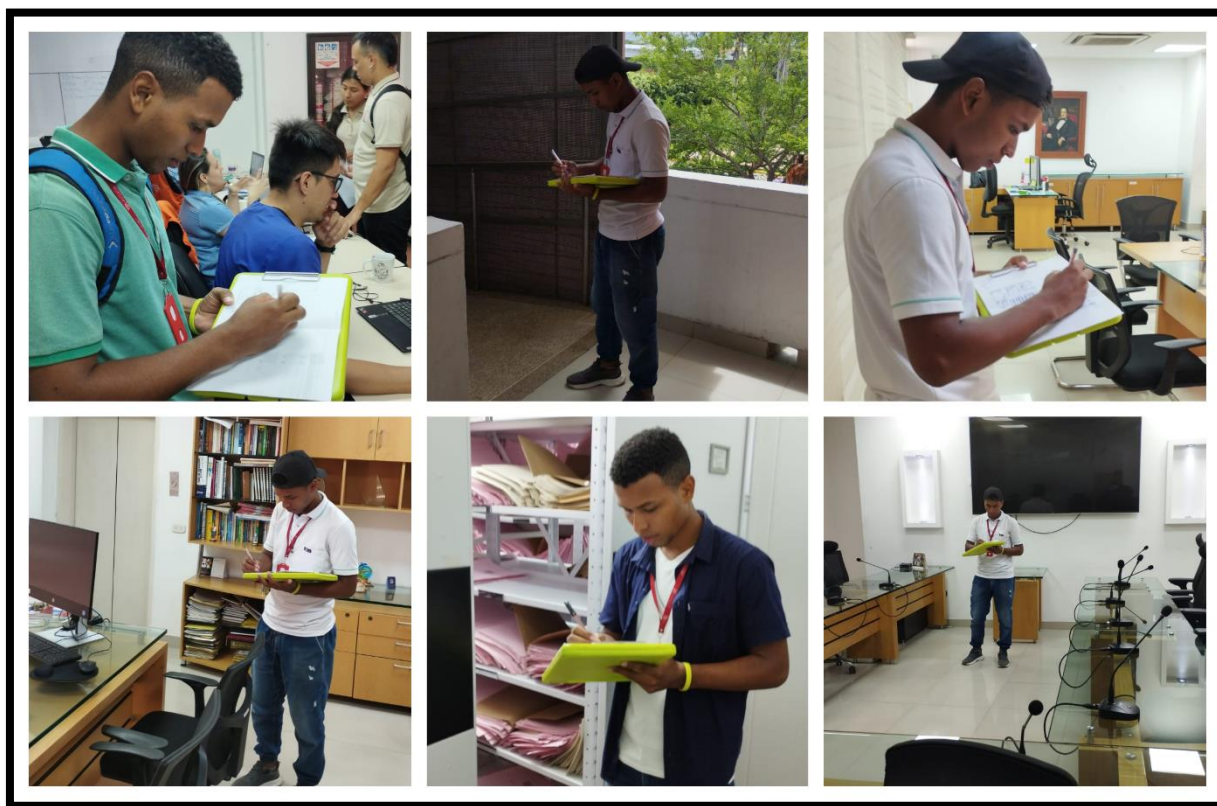
Ilustración 39. Visita de inspección, Torre Administrativa A. Fuente: Elaboración propia

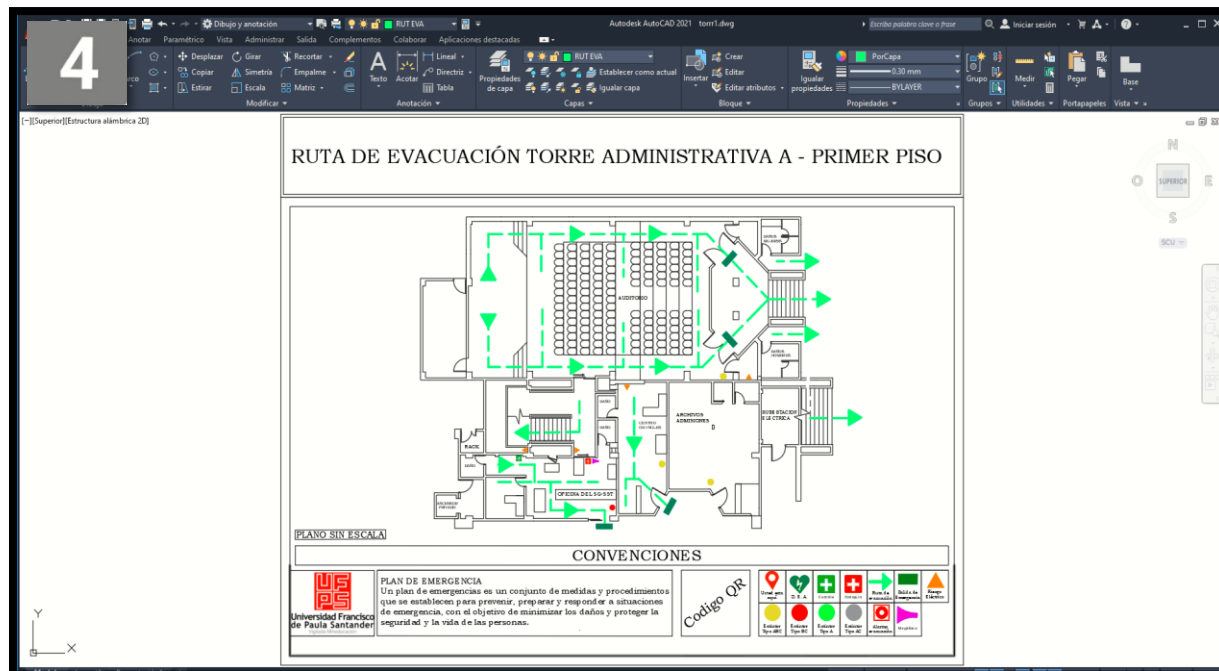
Ilustración 43. Plano digitalizado con la ubicación de las rutas de evacuación y los recursos de atención de emergencias. Fuente: elaboración propia.
