TÍTULO DEL TRABAJO (TESIS): “ANÁLISIS DEL ESTADO DE LAS VÍAS PARA LA AVENIDA CANAL BOGOTÁ – CALLE CERO CON AVENIDAS 10 – 6 Y EL MEJORAMIENTO INTEGRAL DE LA MALLA VIAL BARRIO CARORA, PERTENECIENTE A LA COMUNA 1, CÚCUTA”.

ANÁLISIS DEL ESTADO DE LAS VÍAS PARA LA AVENIDA CANAL BOGOTÁ – CALLE
CERO CON AVENIDAS 10 – 6 Y EL MEJORAMIENTO INTEGRAL DE LA MALLA VIAL
BARRIO CARORA, PERTENECIENTE A LA COMUNA 1, CÚCUTA.

UNIVERSIDAD FRANCISCO DE PAULA SANTANDER
FACULTAD DE INGENIERÍA
PLAN DE ESTUDIOS DE TECNOLOGÍA EN OBRAS CIVILES
SAN JOSÉ DE CÚCUTA

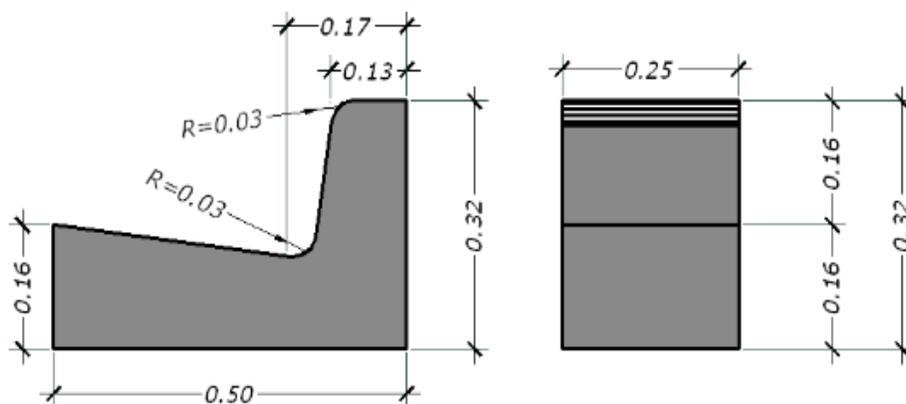
Figura 2. Sección Transversal de una cuneta urbana.

Cunetas y sumideros. Son zanjas abiertas, longitudinales y revestidas, que tienen la función de recoger y canalizar las aguas superficiales y de infiltración y conducir las hasta un punto de fácil evacuación. Las dimensiones de una cuneta se deducen de cálculos hidrológicos e hidráulicos que tienen en cuenta la intensidad de lluvia prevista, naturaleza del terreno, pendiente de la cuneta, área drenada, material y forma de la cuneta, etc.

No son tan comunes en áreas urbanas ya que se tienen muchas restricciones de espacio. En vías urbanas normalmente el agua corre a borde de vía por los bordillos hasta un sumidero.

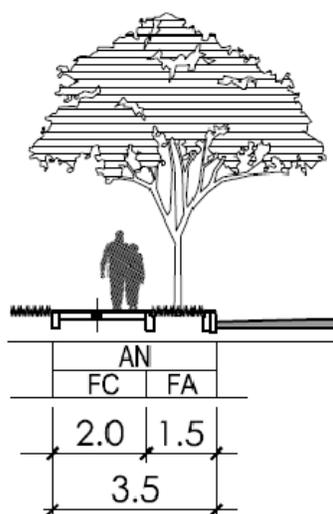
Figura 7. Perfil andén.

Franja de amoblamiento o zona verde. Faja lineal localizada entre la franja de circulación vehicular y la peatonal y entre esta y la ciclorruta, si existe, donde normalmente, se ubican los elementos urbanos que brindarán confort y seguridad dentro de la vía: la arborización, el amoblamiento urbano, la señalización vertical, el alumbrado público, la semaforización y los elementos de infraestructura de servicios públicos, seguridad y tránsito, siempre y cuando, la

sección de la franja lo permita. En caso de que el espacio no permita la construcción de esta franja se debe considerar la ampliación de la franja de circulación para que asuma los requerimientos de la instalación de amueblamiento básico. El ancho mínimo de esta franja es de 1.50 m para vías nuevas. En caso de ser una vía existente, en una zona con un urbanismo consolidado, con restricciones de mejoramiento del ancho de la sección, el ancho mínimo es de 0.50 m.

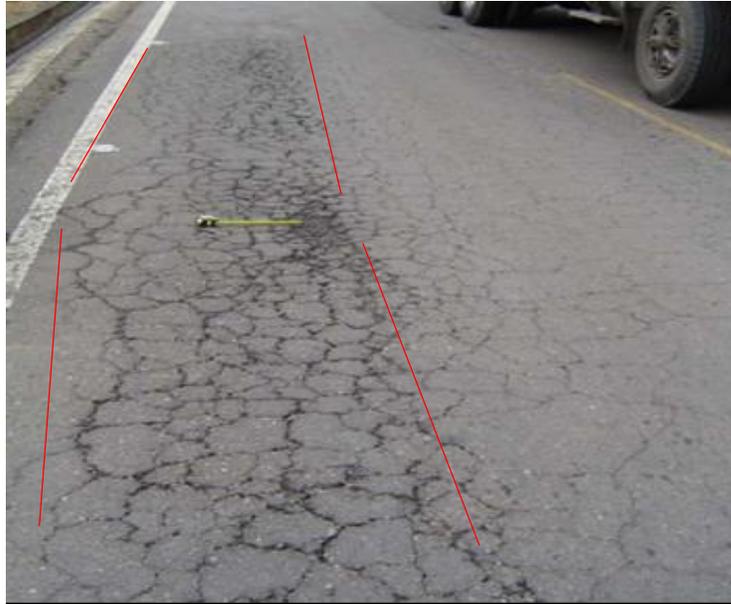
Figura 10. Patología Piel de Cocodrilo.

La causa más frecuente es la falla por fatiga de la estructura o de la carpeta asfáltica principalmente debido a:

- Espesor de estructura insuficiente.
- Deformaciones de la subrasante.
- Rigidización de la mezcla asfáltica en zonas de carga por oxidación del asfalto o envejecimiento.
- Problemas de drenaje que afectan los materiales granulares.
- Compactación deficiente de las capas granulares o asfálticas.
- Deficiencias en la elaboración de la mezcla asfáltica: exceso de mortero en la mezcla, uso de asfalto de alta penetración (hace deformable la mezcla), deficiencia de asfalto en la mezcla (reduce el módulo).
- Reparaciones mal ejecutadas, deficiencias de compactación, juntas mal elaboradas e implementación de reparaciones que no corrigen el daño.

Las soluciones específicas dependerán de la evaluación detallada de las condiciones de las carreteras y las necesidades específicas del proyecto. Es fundamental que estas reparaciones se realicen bajo la supervisión de profesionales de la ingeniería vial siguiendo las pautas y estándares establecido por el INVIAS. Las soluciones para carreteras que presentan "piel de cocodrilo" según el INVIAS (Instituto Nacional de Vías de Colombia) pueden variar según las condiciones específicas de la carretera y el tipo de daño. Las recomendaciones del INVIAS generalmente se basan en prácticas de ingeniería vial. Algunas de las soluciones comunes que podrían aplicarse incluyen:

- Resellado de grietas: El resellado de grietas con materiales adecuados es una medida común para prevenir la propagación del daño en la carretera.
- Reparación de baches: Si hay baches en la carretera, es importante repararlos para evitar que se agranden y empeoren el problema.
- Recubrimiento de superficie: La aplicación de un recubrimiento de superficie puede ayudar a restaurar la textura y la resistencia del pavimento.
- Reemplazo de la capa asfáltica: En casos graves, puede ser necesario retirar y reemplazar la capa asfáltica del pavimento.

- Refuerzo del pavimento: En situaciones donde el pavimento muestra un daño extenso, el INVIAS podría considerar técnicas de refuerzo como la estabilización del suelo, la adición de capas de refuerzo, o la reconstrucción completa de la carretera.

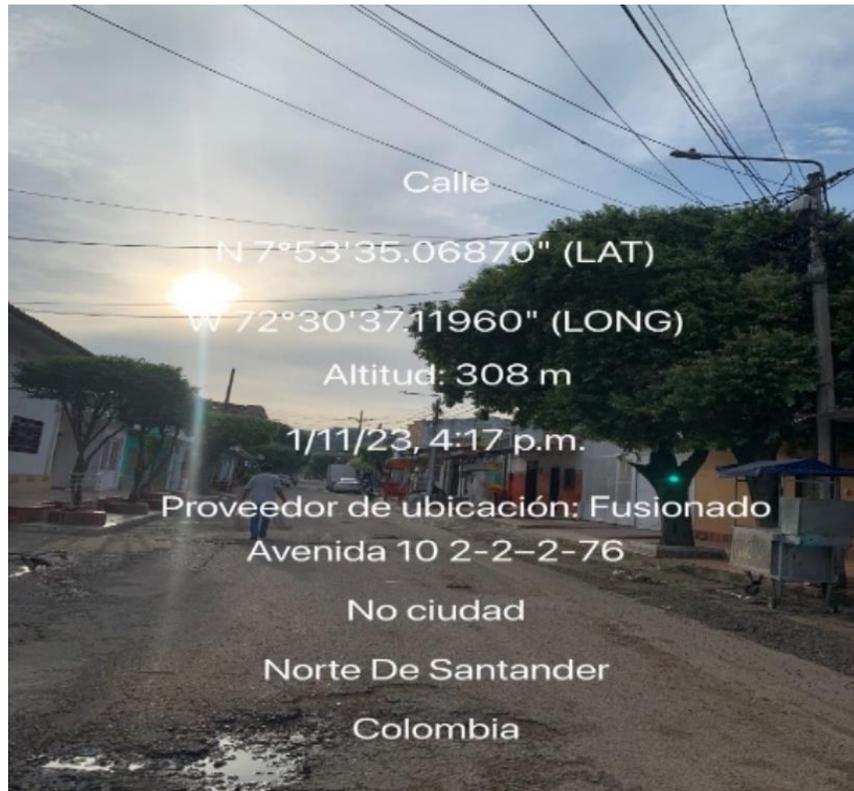
Figura 11. Descascaramiento.

En la imagen que se observa una de las calles del barrio Carora donde se presenta un Descascaramiento (DC) que corresponde en algunos casos; al deterioro y al desprendimiento de parte de la capa asfáltica superficial, sin llegar a afectar las capas asfálticas subyacentes. Las causas que provocan este descascaramiento se debe a:

- Riego de liga deficiente.
- Mezcla asfáltica muy permeable.

El descascaramiento a medida que avanza con el tiempo y no se toman las medidas necesarias para solucionar ese problema permitirá que el problema evolucione a convertirse en piel de cocodrilo como lo hablamos anteriormente y baches tal y como se muestra en la siguiente imagen.

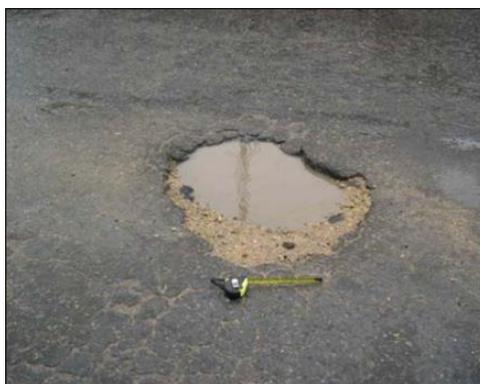
Figura 12. Baches

Los baches (BCH) son la desintegración total de la carpeta asfáltica que deja expuestos los materiales granulares lo cual lleva al aumento del área afectada y al aumento de la profundidad debido a la acción del tránsito. Dentro de este tipo de deterioro se encuentran los ojos de pescado que corresponden a baches de forma redondeada y profundidad variable, con bordes bien definidos que resultan de una deficiencia localizada en las capas estructurales. Una de las causas de este deterioro puede presentarse por la retención de agua en zonas fisuradas que ante la acción del tránsito produce reducción de esfuerzos efectivos generando deformaciones y la falla del pavimento. Este deterioro ocurre siempre como evolución de otros daños, especialmente de piel de cocodrilo.

También es consecuencia de algunos defectos constructivos (por ejemplo, carencia de penetración de la imprimación en bases granulares) o de una deficiencia de espesores de capas estructurales. Puede producirse también en zonas donde el pavimento o la subrasante son débiles. Y una de la evolución probable de este tipo deterioro si no se soluciona a tiempo es destrucción de la estructura.

- Mantenimiento preventivo: Implementar programas regulares de mantenimiento preventivo puede ayudar a evitar la formación de baches y descascaramiento. Esto podría incluir el sellado de grietas, la aplicación de recubrimientos protectores y la corrección temprana de problemas menores en la superficie de la carretera.

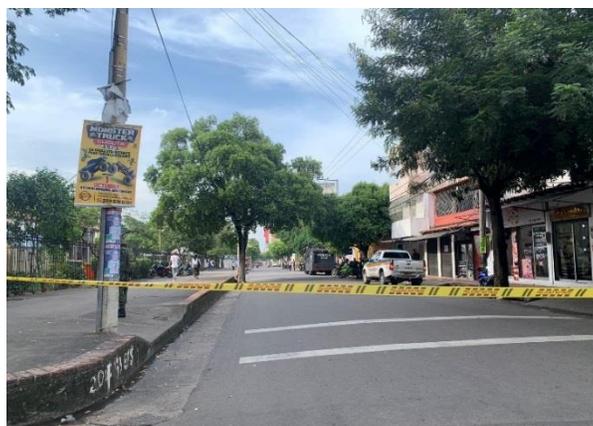
Figura 13. Tipo de Parcheo.

Otra de las problemáticas que presenta las calles del barrio Carora es el parcheo (PCH). Los parches corresponden a áreas donde el pavimento original fue removido y reemplazado por un material similar o diferente, ya sea para reparar la estructura a nivel de concreto asfáltico y hasta los granulares o para permitir la instalación o reparación de alguna red de servicios (acueducto, gas, etc.). A pesar de que dicha área puede no presentar daños en el momento de la inspección, es necesario reportar su extensión porque indica la existencia de un deterioro anterior. Aunque para el registro de los daños en el formato de campo estas intervenciones se reportan como parches, debe tenerse en cuenta lo siguiente:

- Cuando la intervención realizada comprendió el reemplazo del espesor parcial o total de concreto asfáltico, ésta se conoce como parcheo.
- Cuando la intervención realizada comprendió el reemplazo parcial o total de granulares, ésta se conoce como bacheo.

Las causas del deterioro propio del parche pueden establecerse teniendo en cuenta el tipo de daño que presente. Sin embargo, pueden estar asociadas principalmente a:

- Procesos constructivos deficientes.
- Progresión del daño inicial por el cual debió realizarse el parcheo (cuando la intervención fue inadecuada para solucionar el problema).
- Deficiencias en las juntas.
- Propagación de daños existentes en las áreas aledañas al parche

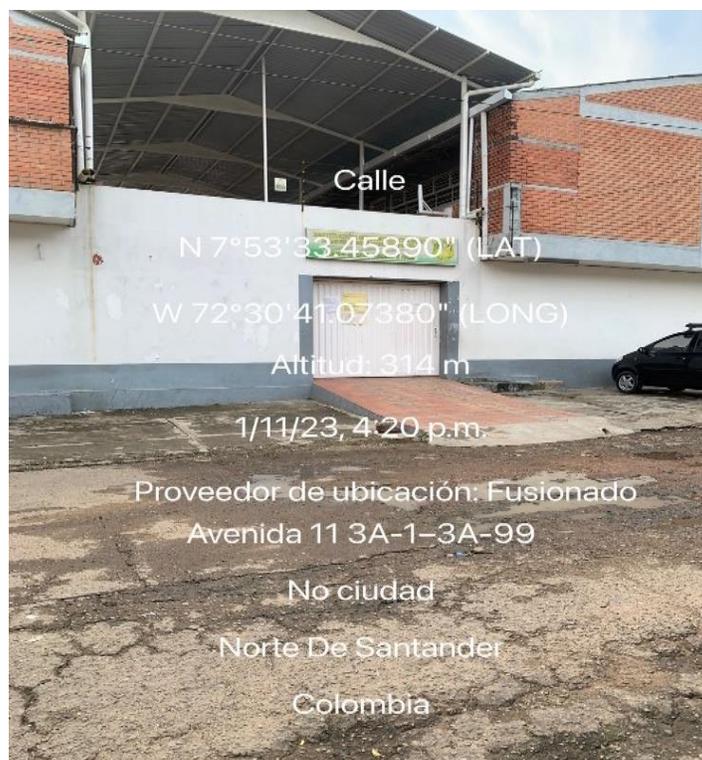
Figura 16. Vía en mal Estado.

El barrio Carora ubicado en la ciudad de Cúcuta norte de Santander, una evaluación del estado de las vías en las moviidades de los residentes es un proceso importante para entender como la calidad de las carreteras y calles afecta la vida de las personas. Las imágenes que se mostraran a continuación hacen referencia al estado de las vías en que se encuentran los servicios públicos como escuelas, centros de salud, iglesias y otros puntos de interés.

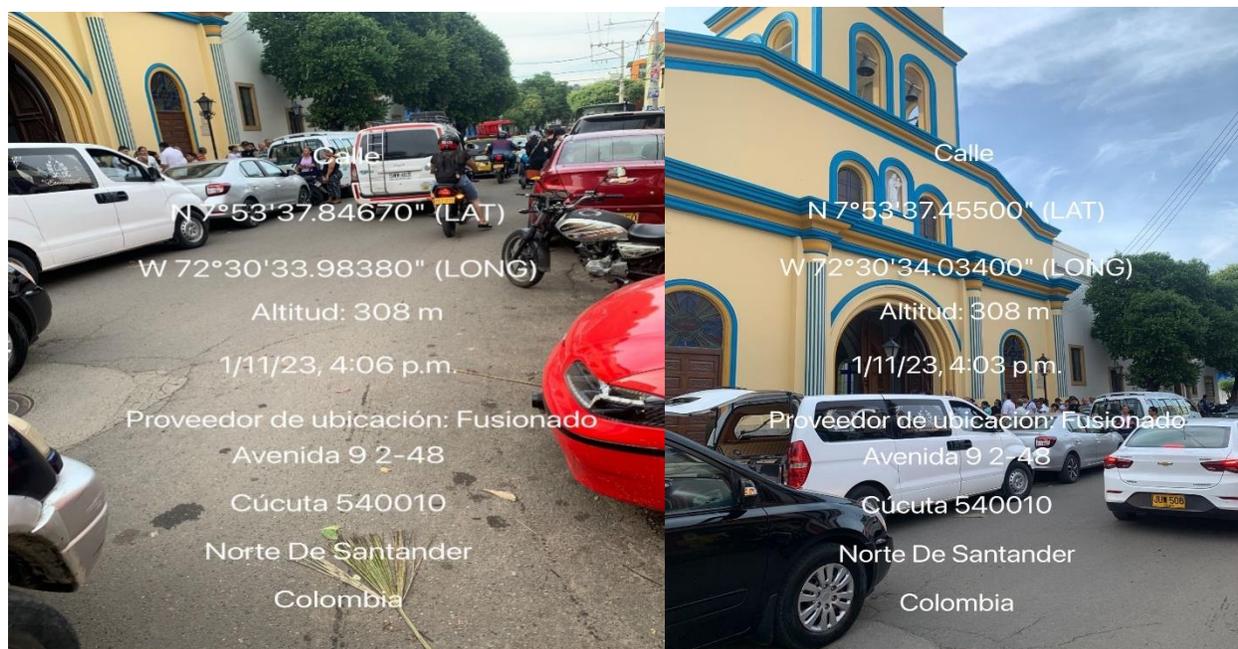
Figura 18. Tráfico y mal Estado de las Vías.

Un punto de interés es el tráfico que también se forma a las afueras de las iglesias donde las personas van constantemente y es una problemática ya que los trancones para llegar a ese lugar producen ansiedad y también el estado en el que se encuentre y puede generar accidentes.

Estas imágenes nos muestran el estado en el que se encuentran las calles a las afueras de la parroquia San Martín de Porres en donde presenta una patología del pavimento flexible como los agrietamientos, fisuras. El acceso a esta parroquia afecta principalmente a las personas mayores, y todas las personas que se movilicen por ese sector. En general una vía en mal estado afecta a todas las personas y en todos los ámbitos ya sean colegios, estaciones de policía, centros de salud, supermercados, iglesias, transporte público, medio ambiente y entre otros.

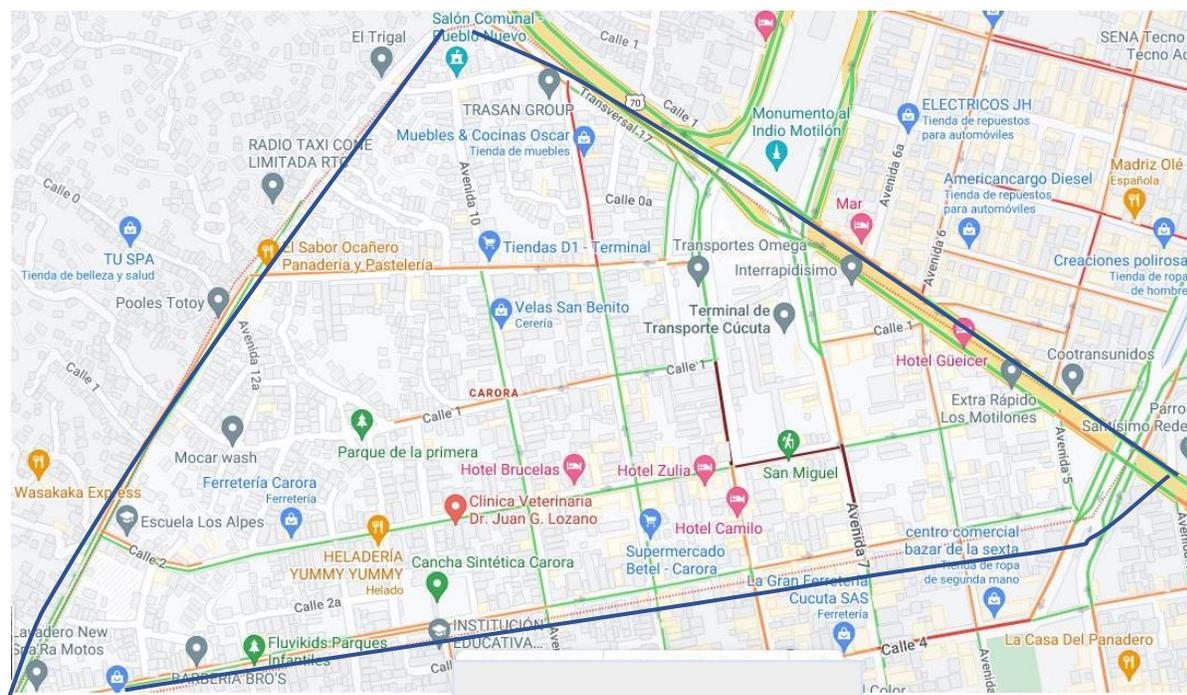
Figura 19. Tráfico y Congestión en el Barrio Carora.

Se puede observar en el mapa el color que indica que tanto tráfico o congestión hay en el barrio Carora.

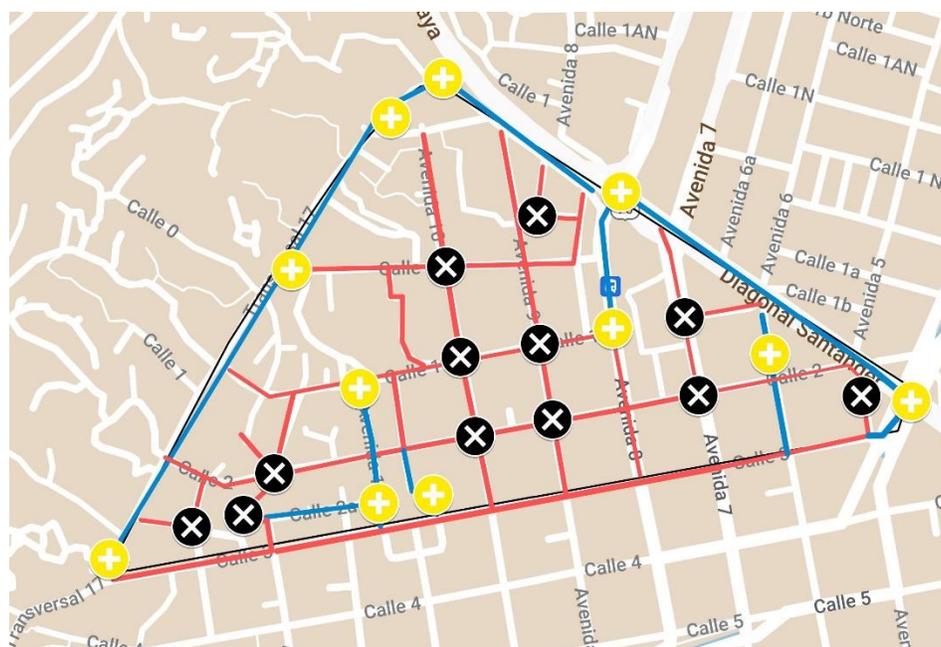
Figura 21. Vías en Buen Estado y Mal Estado.

En el barrio Carora y según los datos recopilados de la tabla 1 se presentan varias calles en estado de deterioro, debido a varios factores, los que fueron explicados detalladamente en el desarrollo del proyecto. Los iconos amarillos representan el buen estado en que se encuentran

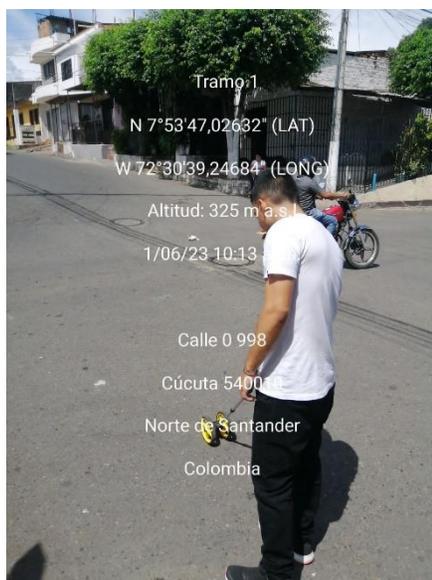
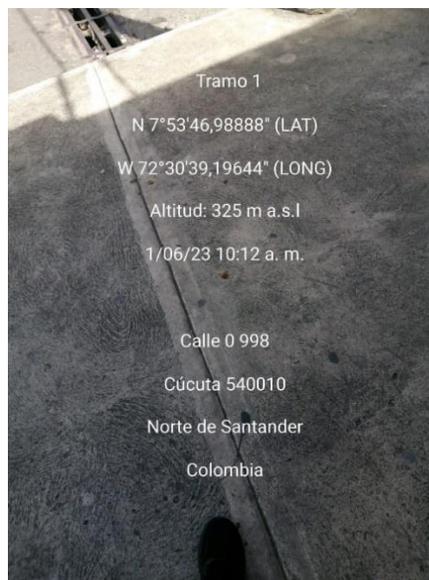
SEGMENTO 1: donde encontramos un desgaste superficial en el pavimento flexible.

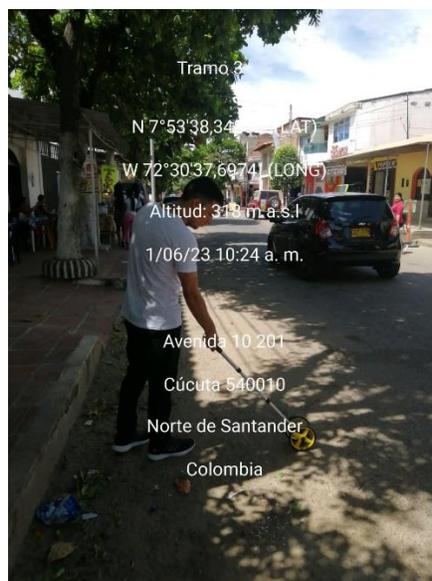
SEGMENTO 2: encontramos falla transversal y longitudinal con desgaste superficial en un tipo de pavimento flexible.

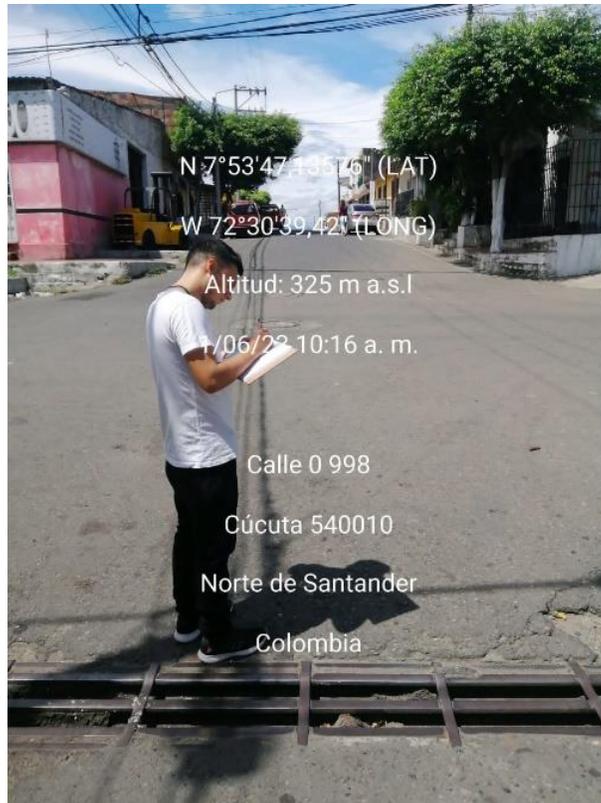
SEGMENTO 3: encontramos un pavimento flexible en buen estado.
