**PASANTÍA PARA UN SEGUIMIENTO Y CONTROL DE REMODELACIÓN Y
AMPLIACIÓN DEL 5° NIVEL DEL PROYECTO CEIMLAB (CENTRO DE
IMAGENOLOGÍA Y LABORATORIO CLÍNICO) DE SAN JOSÉ DE CÚCUTA.**

PROYECTO, PARA EL TITULO DE TECNÓLOGO EN OBRAS CIVILES

UNIVERSIDAD FRANCISCO DE PAULA SANTANDER

PROGRAMA TECNOLOGÍA EN OBRAS CIVILES

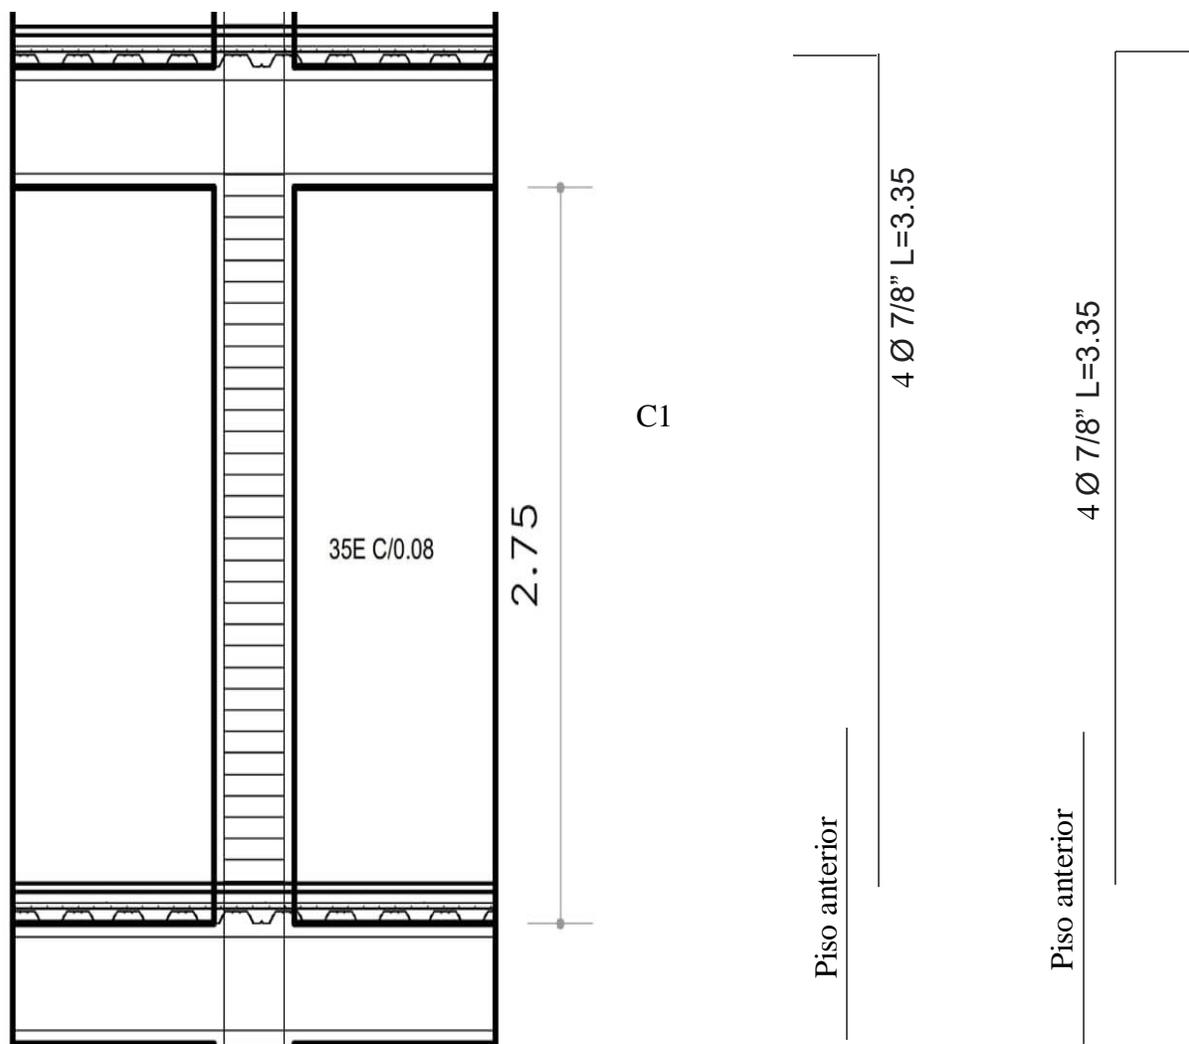
Imagen 5. Despiece Columna 0.30x0.40.
Tomada de Planos Estructurales. CEIMLAB.

Se trabajo con dos diferentes tipos de columnas de (0.30x0.40) y (0.30x0.45) como lo indica la ficha técnica del plano, se construyeron con bastante cuidado porque los esfuerzos de las vigas recaían sobre estas, se revisaron a detalle para verificar que los refuerzos concedían con la cantidad que se especificaba.

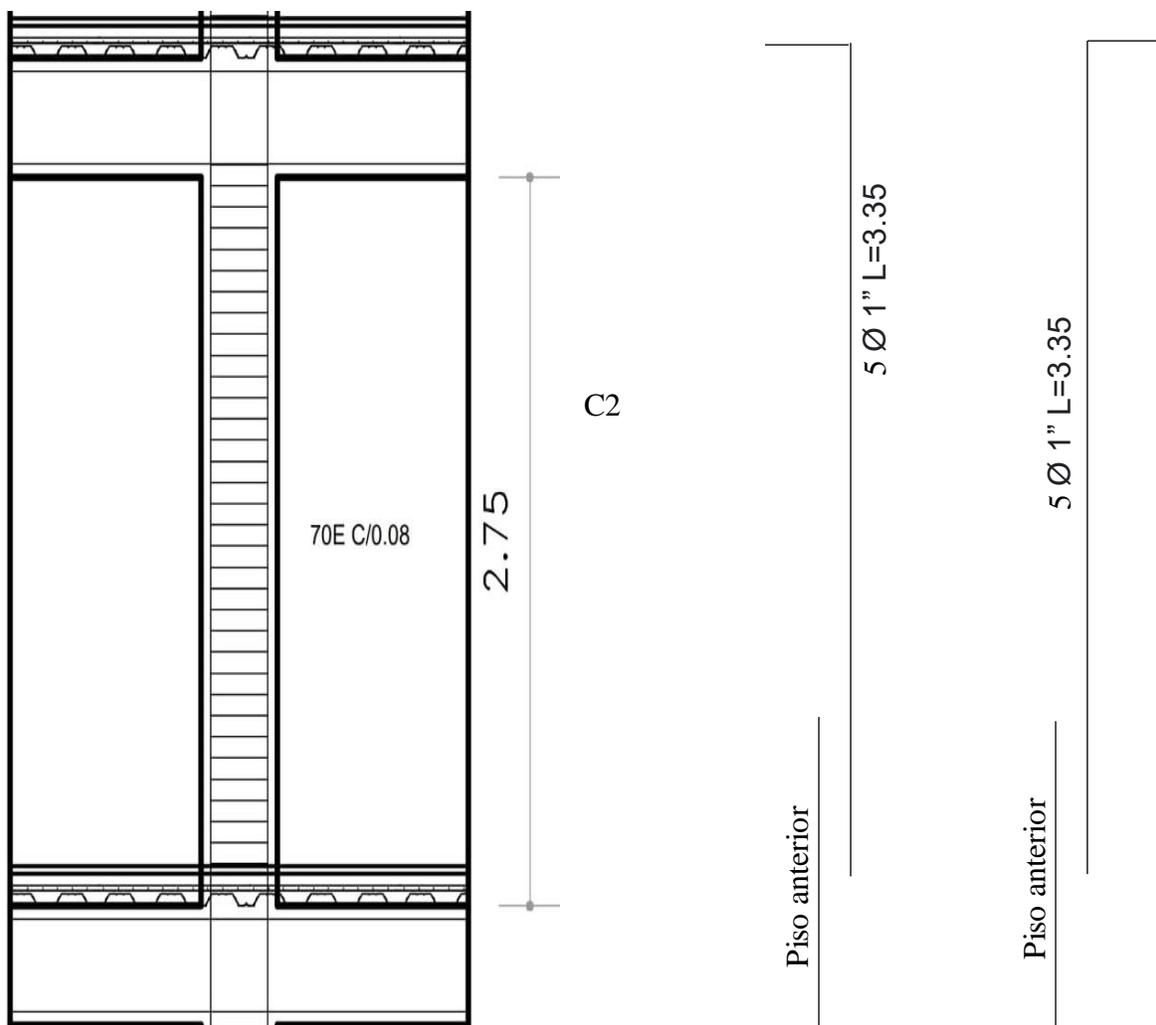
*Imagen 6. Despiece Columna 0.30x0.45.
Tomada de Planos Estructurales. CEIMLAB.*

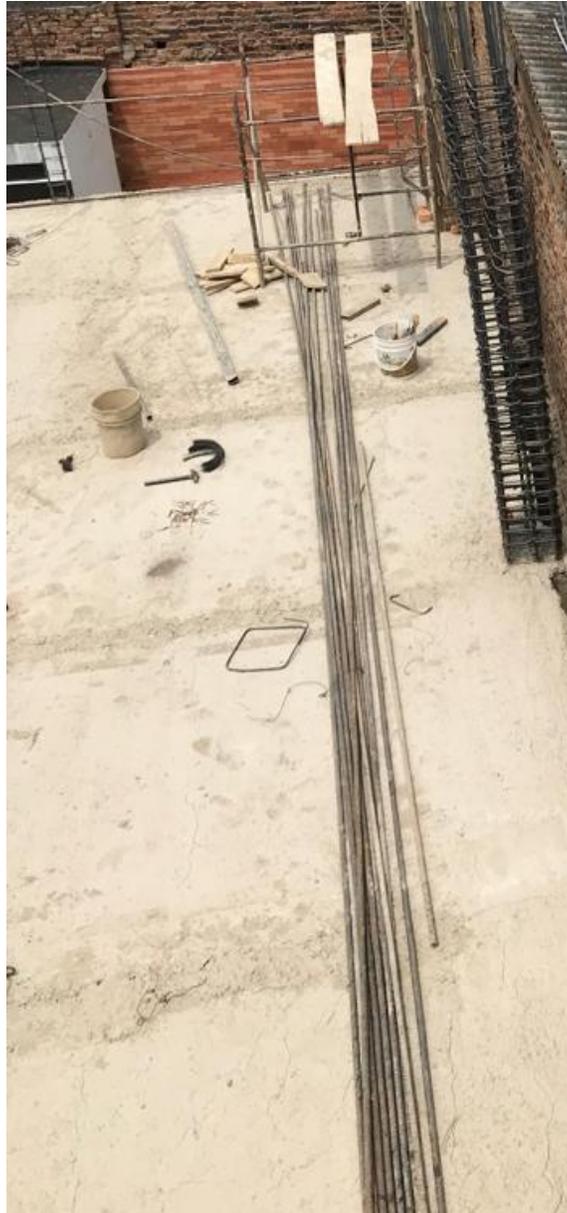
*Imagen 9. Armado de Columnas C1 y C2.
Tomada en Obra, Elaboración Propia. CEIMLAB.*

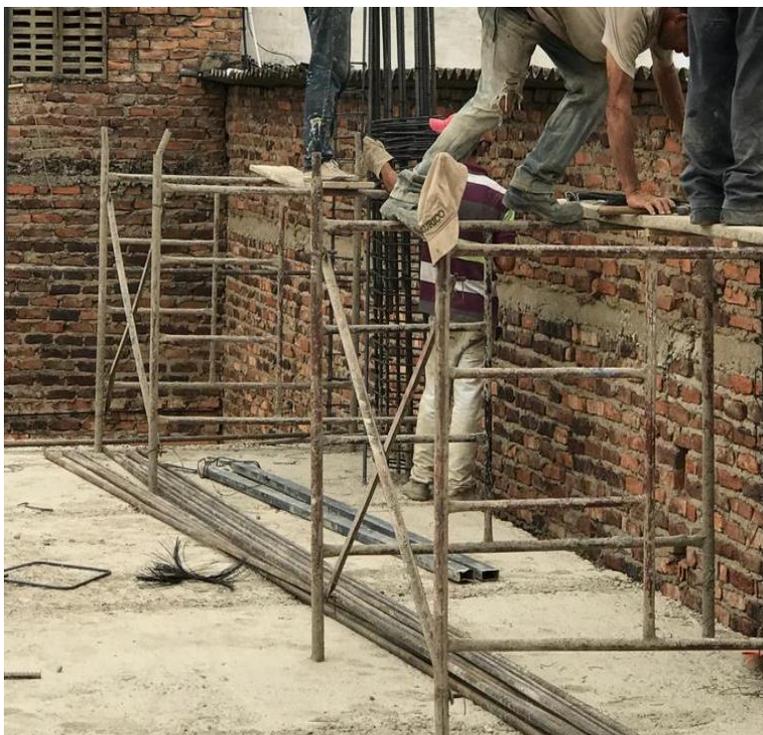
*Imagen 10. Andamio para Colocar y Amarrar los Flejes.
Tomada en Obra, Elaboración Propia. CEIMLAB.*

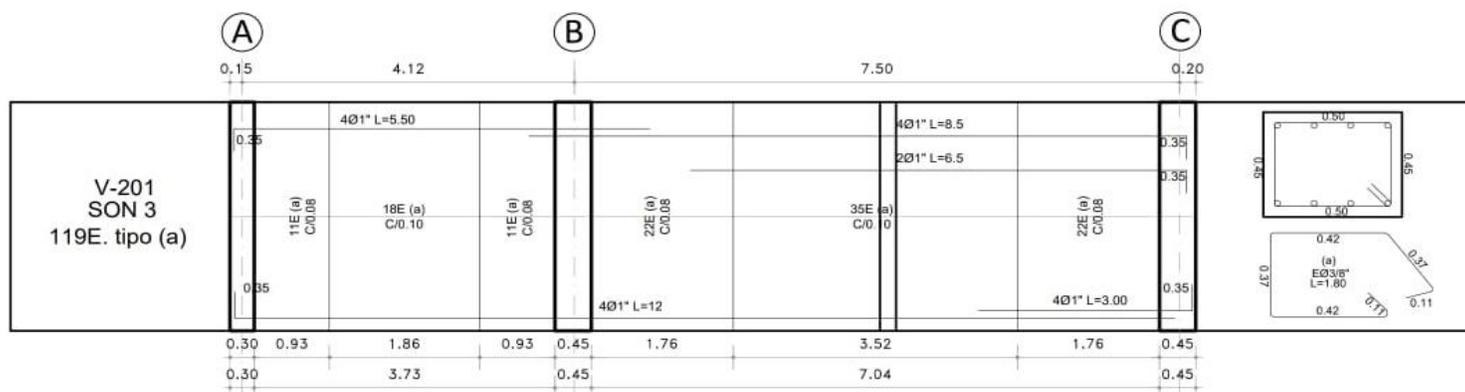
Imagen 17. Viga 0.50x0.45 y Sección Estructural 201.
Tomada de Planos Estructurales. CEIMLAB.

Este tipo nos presenta una viga de 0.45x0.50m con 8 varillas de 1", 4 abajo y 4 arriba, con sus respectivos traslapos de 1 a 1.20m, su sección transversal tiene una longitud de 1.40m con ganchos de 0.11m los cuales cada uno de los 119 flejes están amarrados en cada una de las varillas longitudinales. Es una de las vigas principales de la estructura, la cual se encarga de recibir y enviar más carga a las columnas.

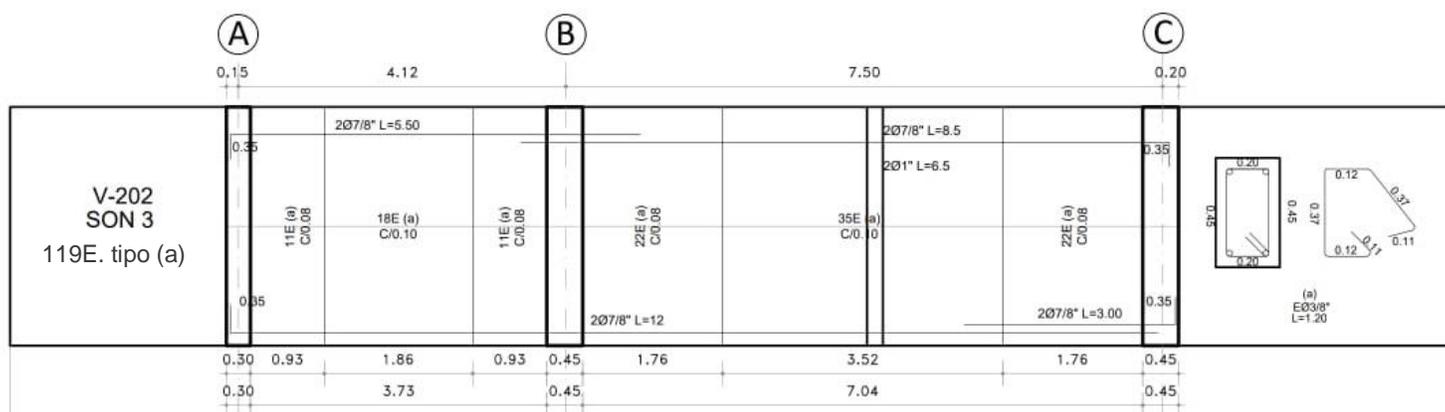
Imagen 18. Viga 0.20x0.45 y Sección Estructural 202.
Tomada de Planos Estructurales. CEIMLAB.

Esta es una de las vigas de 0.45x0.20m con 4 varillas de 7/8", 2 arriba y 2 abajo, sus estribos tienen una longitud de 1.20m con ganchos de 0.11m los cuales cada uno de los 119 flejes están amarrados en cada una de las varillas longitudinales. Es una de las vigas secundarias que son aquellas que descansan sobre las principales.

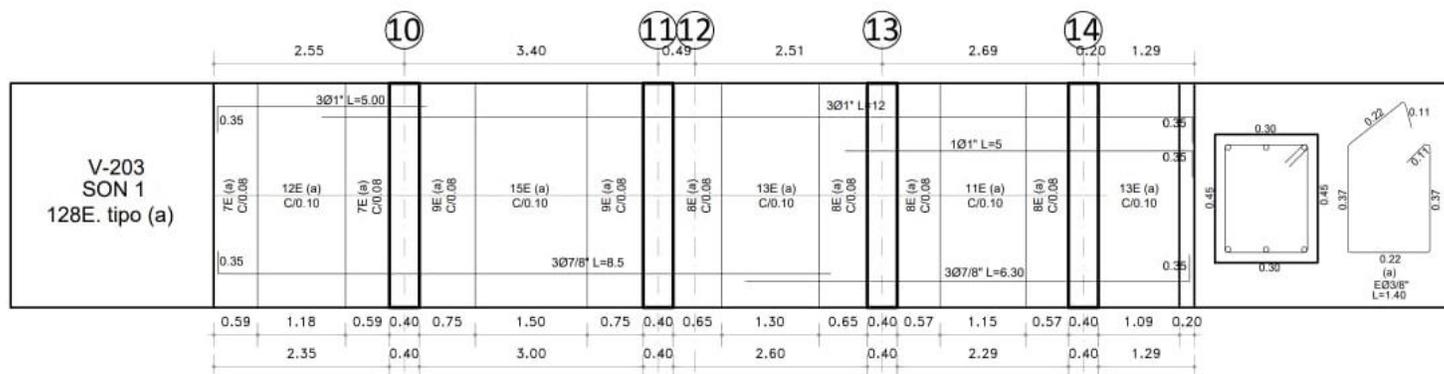
Imagen 19. Viga 0.30x0.45 y Sección Estructural 203.
Tomada de Planos Estructurales. CEIMLAB.

Esta es una de las vigas de 0.45x0.30m con 3 varillas de 1" arriba y 3 varillas de 7/8" abajo, sus estribos tienen una longitud de 1.40m con ganchos de 0.11m los cuales cada uno de los 128 flejes están amarrados en cada una de las varillas longitudinales. Es una de las vigas principales del proyecto.

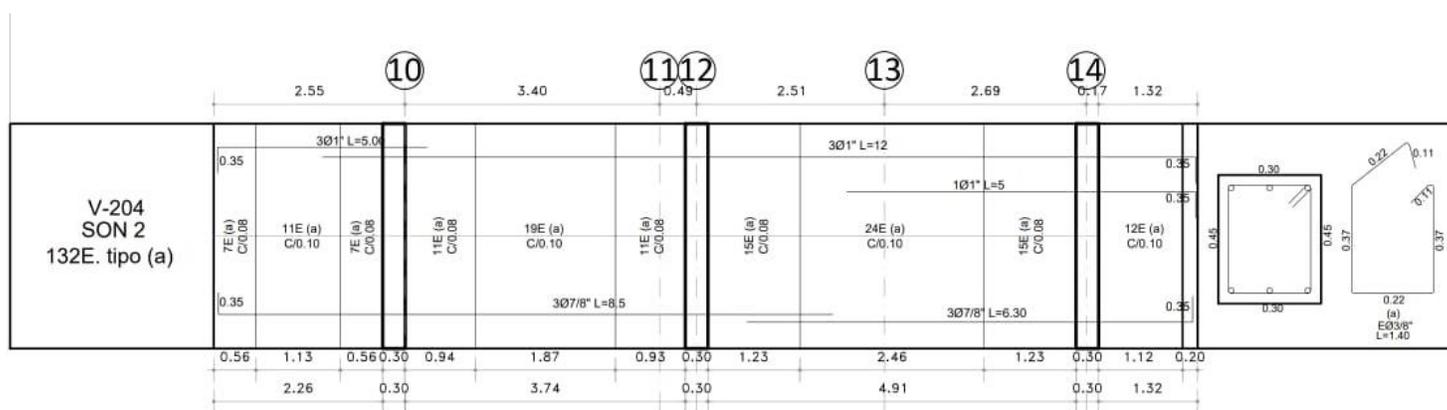
Imagen 20. Viga 0.30x0.45 y Sección Estructural 204.
Tomada de Planos Estructurales. CEIMLAB.

Esta es la segunda viga de 0.45x0.30m con 3 varillas de 1" arriba y 3 varillas de 7/8" abajo, sus estribos tienen una longitud de 1.40m con ganchos de 0.11m los cuales cada uno de los 132 flejes están amarrados en cada una de las varillas longitudinales. Es la última viga principal.

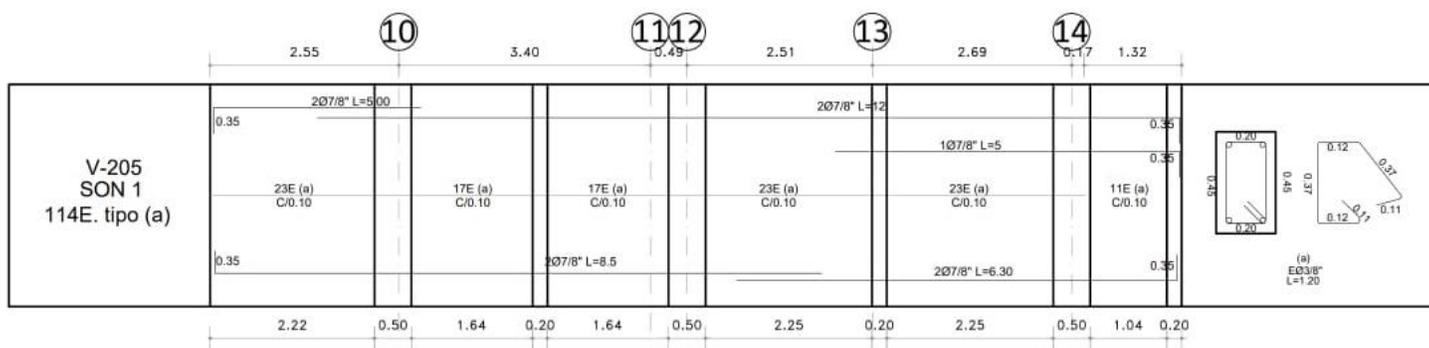
Imagen 21. Viga 0.20x0.45 y Sección Estructural 205.

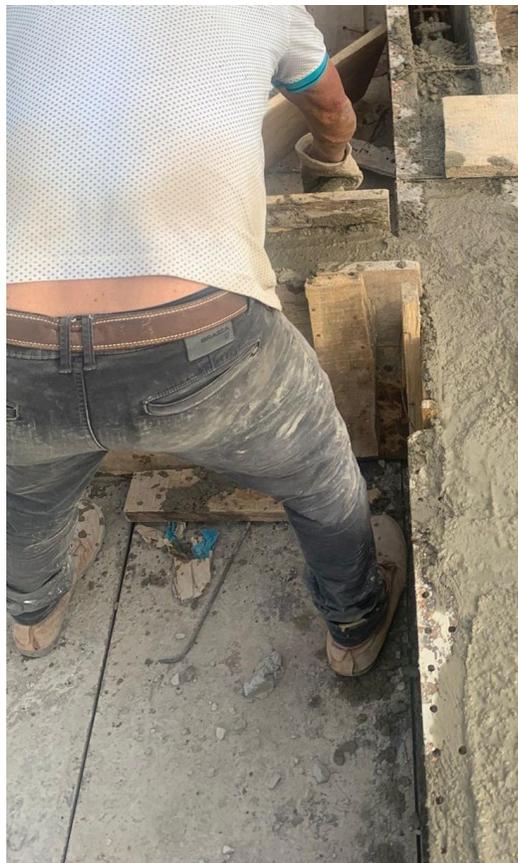
*Imagen 28. Fundida de Vigas 202 y 204.
Tomada en Obra, Elaboración Propia. CEIMLAB.*

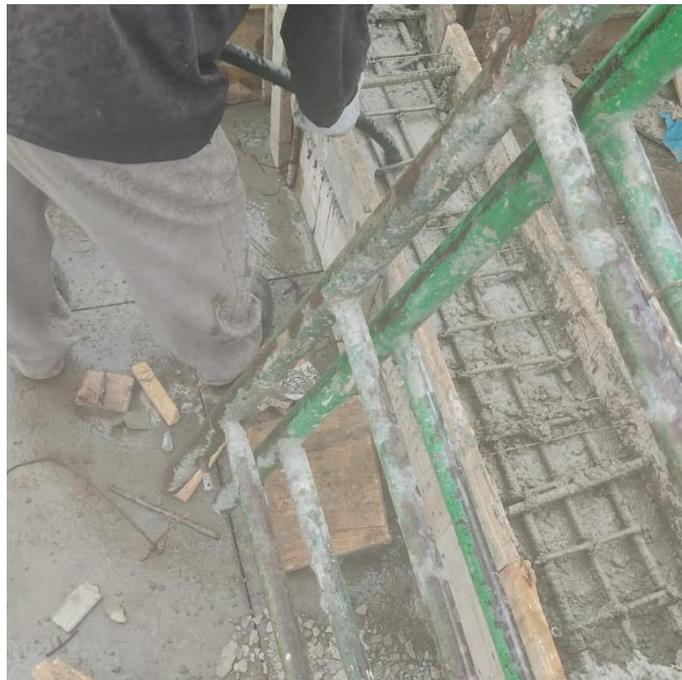
*Imagen 30. Vibración del Concreto.
Tomada en Obra, Elaboración Propia. CEIMLAB.*

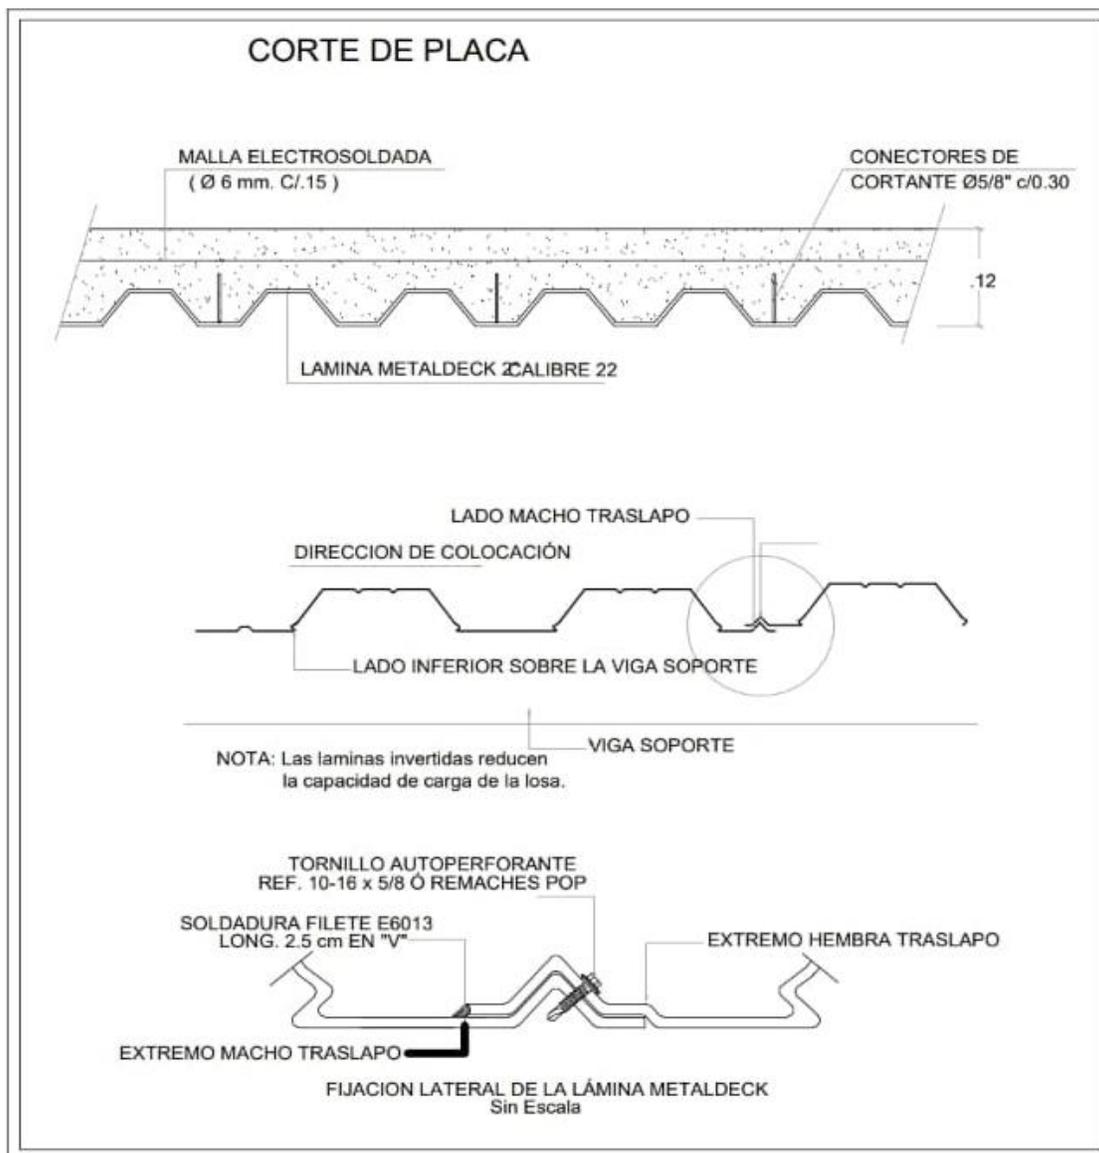
Es la placa o lamina de acero que colabora con la losa de entrepiso para la separación de niveles en una construcción. Este tipo de lámina reemplaza el acero de refuerzo (varilla corrugada) por una malla electrosoldada.

Imagen 33. Especificación de Malla Electrosoldada y Metaldeck.
Tomada de Planos Estructurales. CEIMLAB.

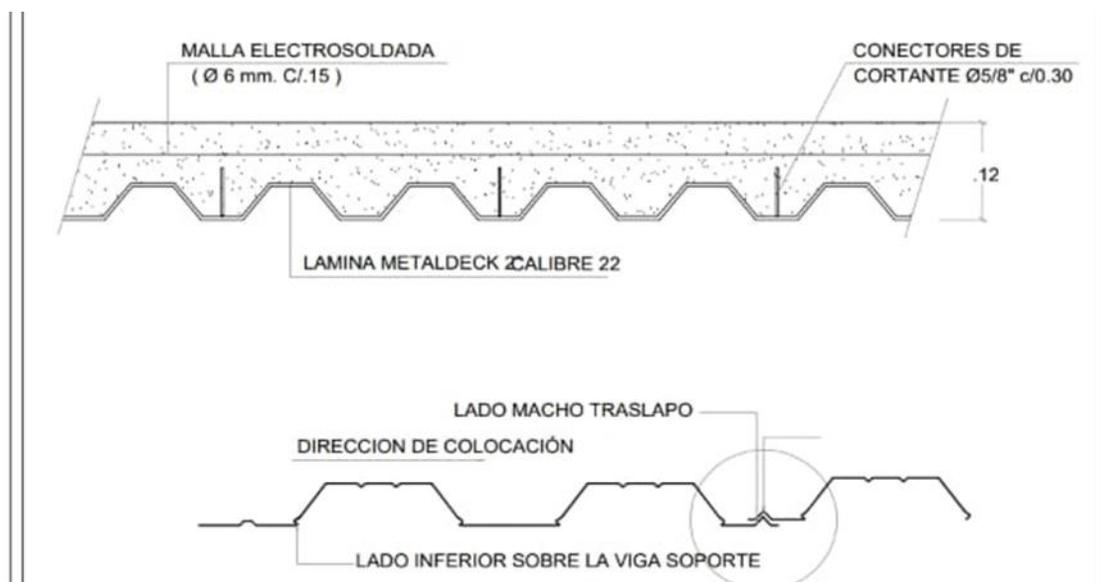
Fundida, luego de extender la malla encima de las láminas se realizan unas alistadas o también conocidas como guías para llevar un nivel de espesor sobre la placa que, en este caso sería de 0,12m.

Imagen 35. Especificaciones del Metaldeck para la Placa Entrepiso.
Tomada de Planos Estructurales. CEIMLAB.

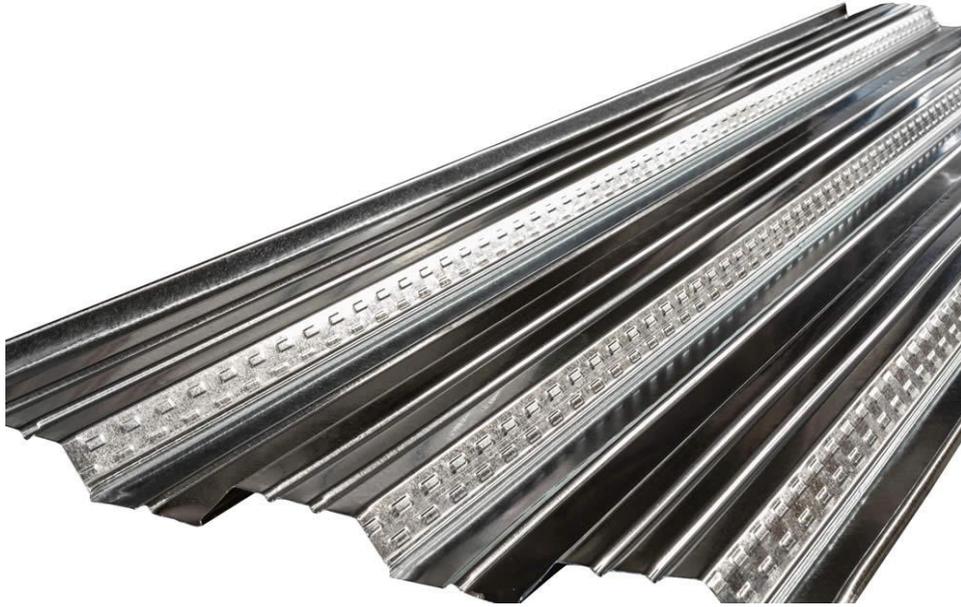
Deben ser instaladas en la dirección correcta porque las láminas invertidas reducen la capacidad de carga de la losa. Láminas de 940mm x 5100mm o 9.4m x 5.1m.

*Imagen 36. Lamina de Metaldeck 2" de 940mm x 5100mm C22.
Tomada de Super Constructor Comaderas. Lámina Metaldeck 2" Calibre 22 940X5.10m.*

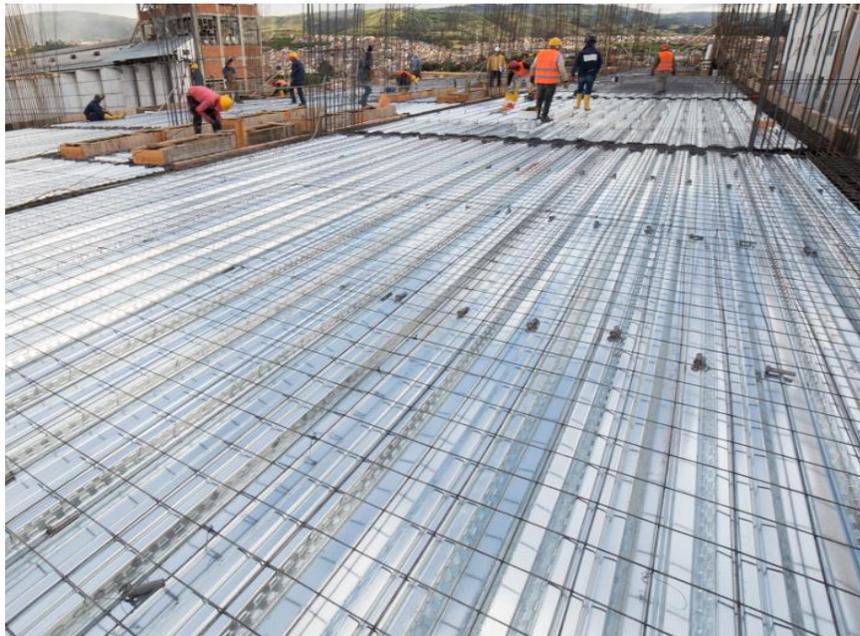
*Imagen 37. Sistema de Construcción de Entrepiso en Metaldeck.
Tomada de L.R. La República. Sistema de entrepiso Metaldeck es un caso de éxito en la construcción.*

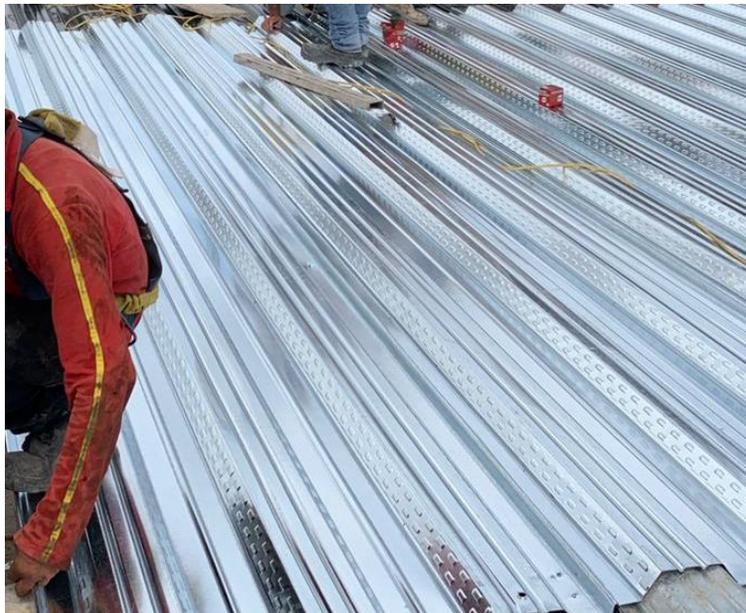
*Imagen 38. Instalación de Láminas Metaldeck.
Tomada en Obra, Elaboración Propia. CEIMLAB.*

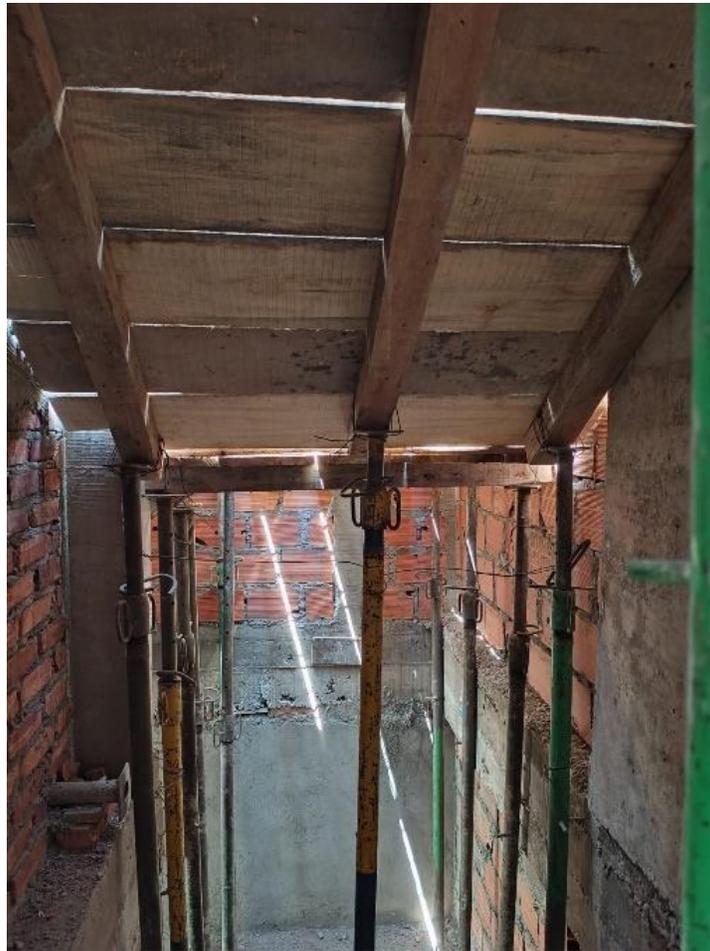
*Imagen 83. Cama Escalera del Nivel 5 a la Terraza.
Tomada en Obra, Elaboración Propia. CEIMLAB.*
