TRABAJO DIRIGIDO EN EL SEGUIMIENTO, MONITOREO Y CONTROL DE LAS
ACTIVIDADES DEL PROYECTO DENOMINADO MEJORAMIENTO DE VIAS
TERCIARIAS MEDIANTE PLACA HUELLAS Y OBRAS COMPLEMENTARIAS EN
ZONAS DE RETORNO DE CAMPESINOS AFECTADOS POR EL CONFLICTO, EN LA
VEREDA ALTO DE LAS FLORES Km 8 + 00 HASTA Km 15 + 00 (ETAPA II) MUNICIPIO
LA JAGUA DE IBIRICO- CESAR.

UNIVERSIDAD FRANCISCO DE PAULA SANTANDER
FACULTAD DE INGENIERÍA
PLAN DE ESTUDIOS DE TECNOLOGÍA EN CONSTRUCCIONES CIVILES
SAN JOSÉ DE CÚCUTA

Proyecto final presentado como requisito para optar al título de Tecnólogo en Construcciones
Civiles

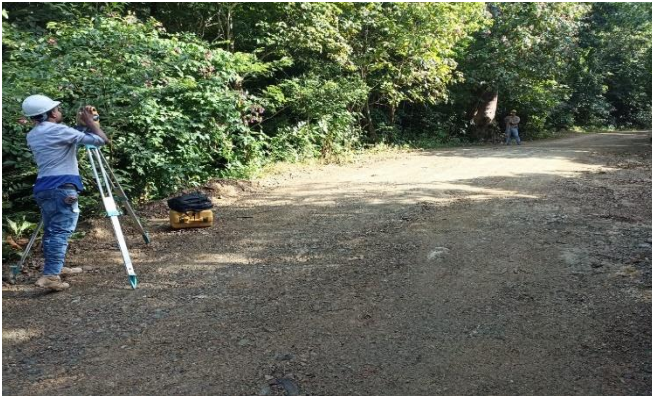
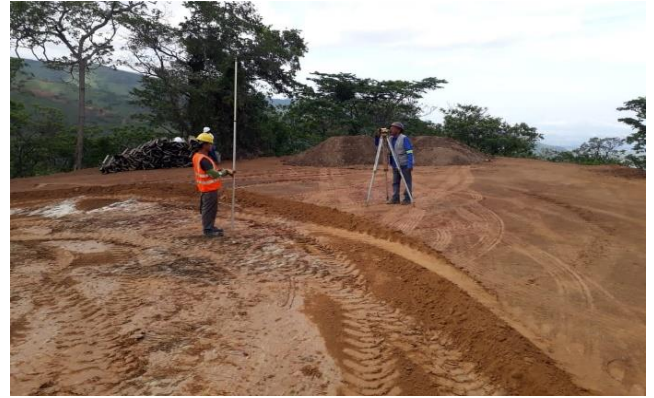
Imagen 4. control y medición permanente

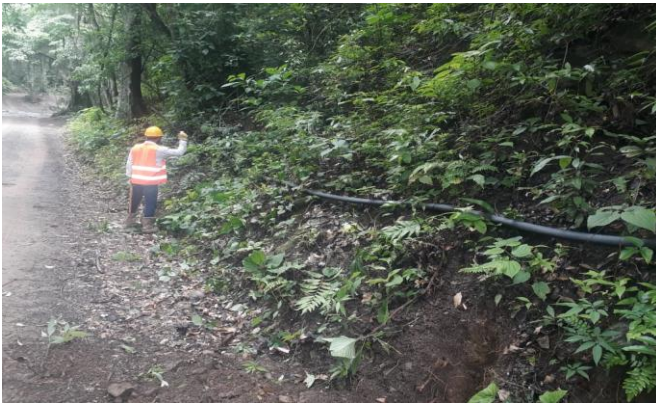
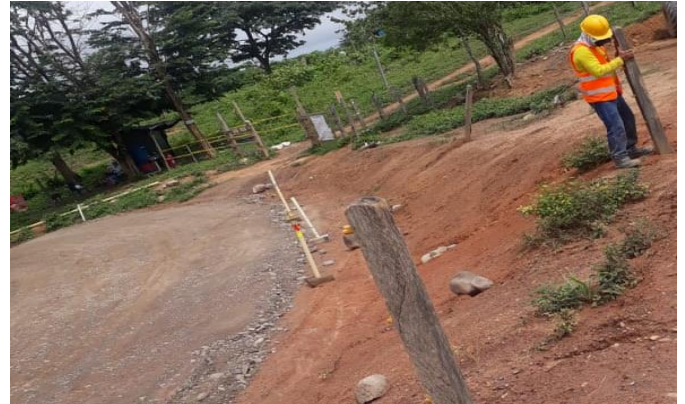
Imagen 5. desmonte y limpieza en zonas no boscosas

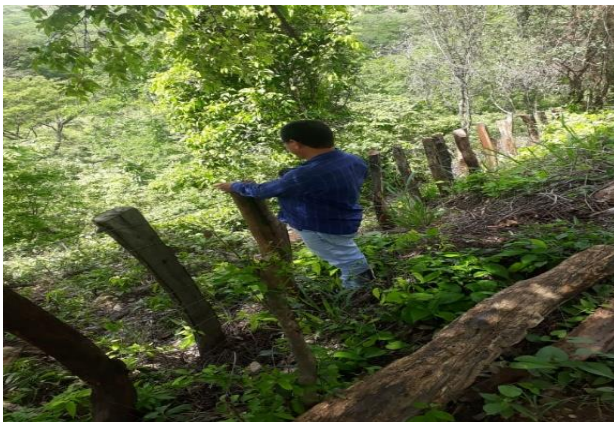
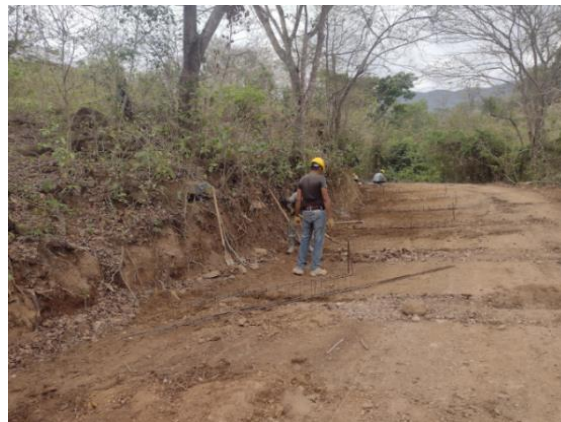
En esta actividad fue importante verificar los alineamientos ya que ningún poste se podía alejar en más de cien milímetros (100 mm) de la posición establecida por los planos. Para ello las dimensiones de los postes no podrán ser inferiores a las establecidas en los documentos del proyecto. así como la altura de la malla de alambre no podía ser inferior a la indicada en los planos y el espacio libre vertical entre hilos de alambre no podrá variar en relación con el indicado en los planos, en más de cinco milímetros (5 mm).

Imagen 6. Cerca de alambre de púas con postes de madera

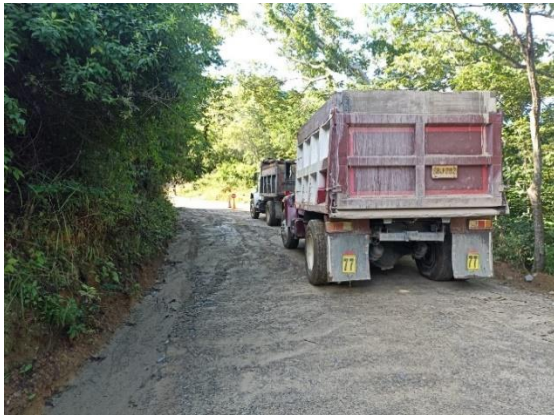
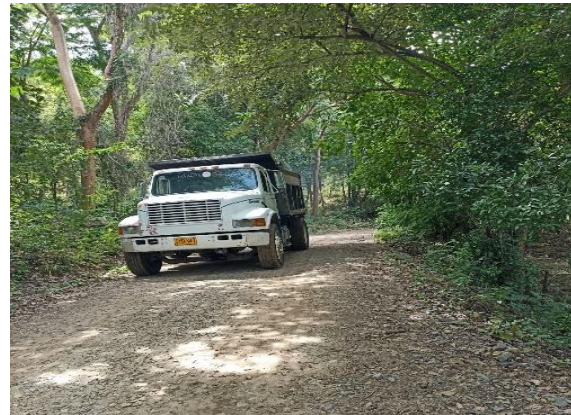
3150 m³ de material sobrante el cual consistió en la, carga, transporte y disposición del material en el botadero certificado más cercano.

Imagen 7. Transporte de materiales provenientes de la excavación, de la explanación, canales y prestamos

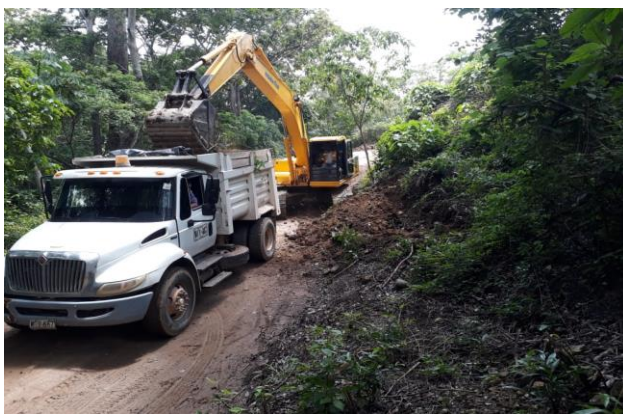
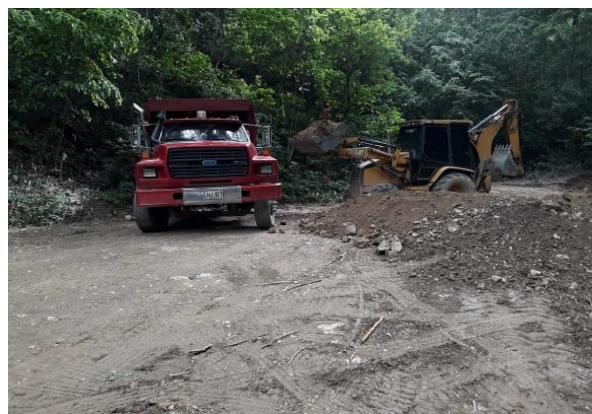
Imagen 8. Transporte de materiales provenientes de la excavación, de la explanación, canales y prestamos

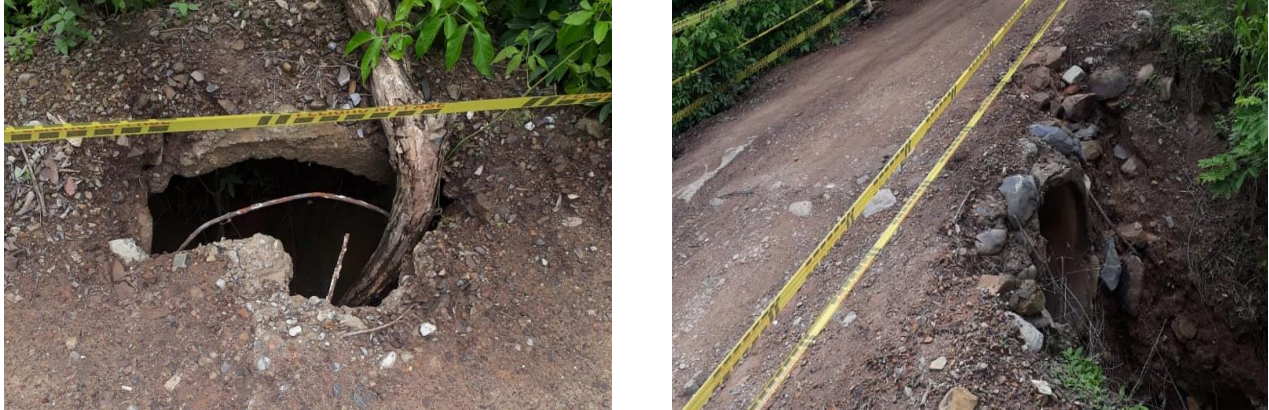
Las actividades realizadas para este ítem fueron principalmente verificar que todos los elementos fueran demolidos o removidos, Señalar los elementos que debían permanecer en el sitio y ordenar las medidas para evitar que sean dañados y medir los volúmenes ejecutados por el Contratista.

Imagen 10. Remoción de alcantarillas existentes

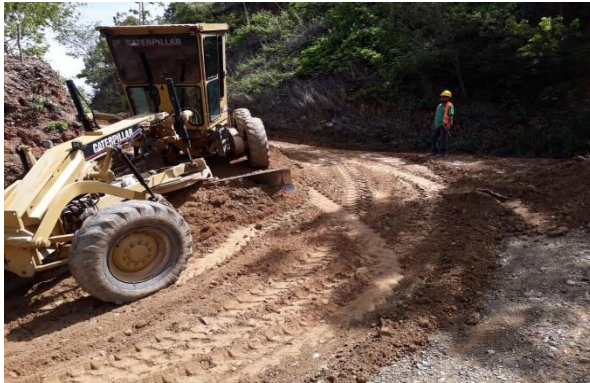
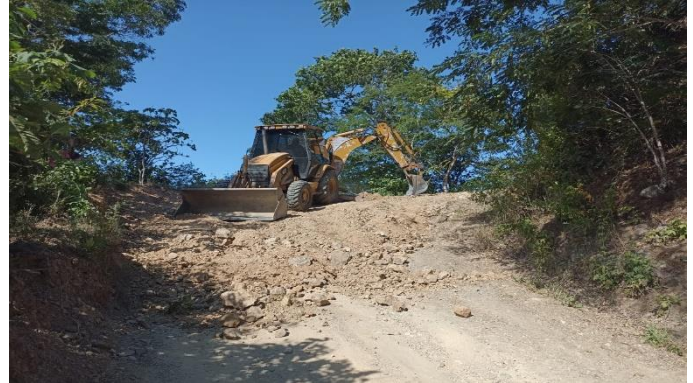
Se realizó la excavación necesaria para las fundaciones de las estructuras esta excavación se hizo con retroexcavadora, de acuerdo con los alineamientos, pendientes y cotas indicadas en los planos y localizadas por el topógrafo . Para ellos se contemplaron las siguientes actividades: 5.053,34 m³ de excavación en material común de la explanación y canales lo cuales no incluyen acarreo y en roca de 505,33 m³.

Imagen 11. excavación en material común de la explanación y canales

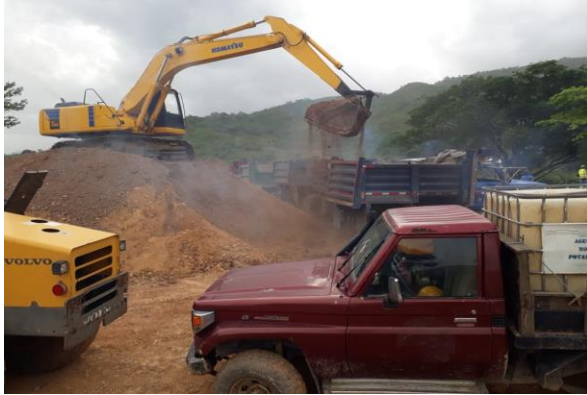
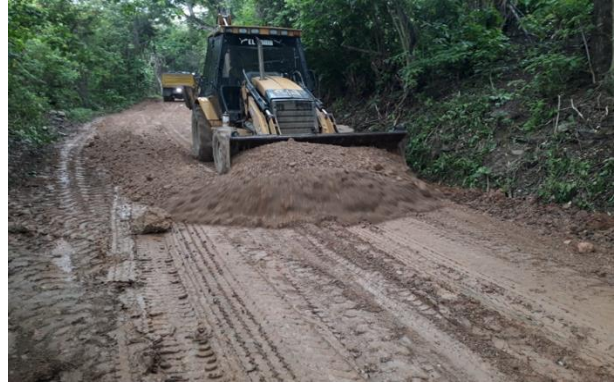
La realización de terraplen consistió en la escarificación, nivelación y compactación del terreno o del afirmado en donde hubo que colocarse un terraplén nuevo, previa ejecución de las obras de desbroce y limpieza, demolición, drenaje y subdrenajes; y la colocación, el humedecimiento o secamiento, la conformación y compactación al 95% de la máxima densidad seca de materiales apropiados de acuerdo con la presente especificación, los planos y secciones transversales del proyecto. se realizó 1.113,97 m³ de terraplén.

Imagen 12. distancia de acarreo 20 km-material terraplén

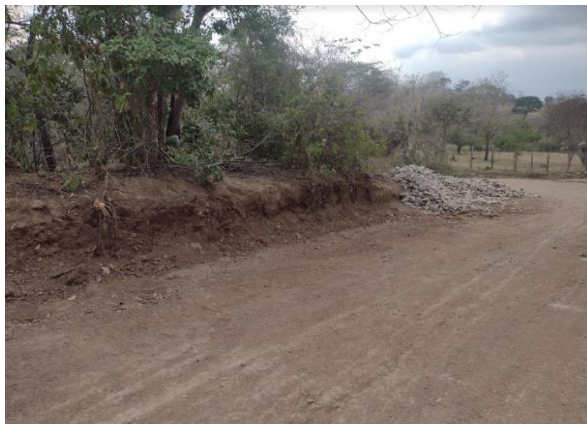
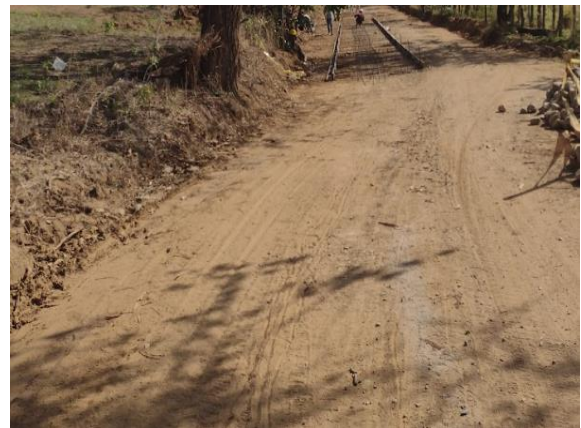
Imagen 13. extendida de material de terraplén

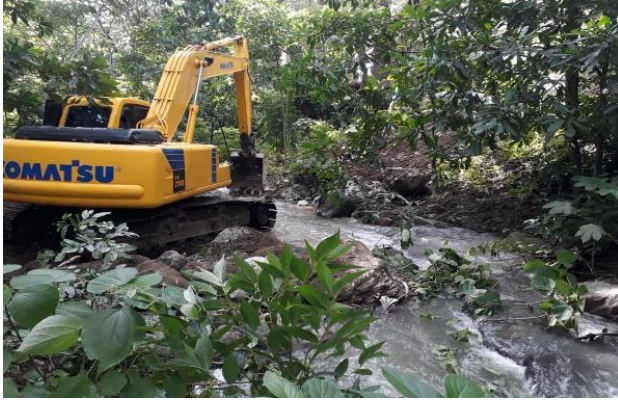
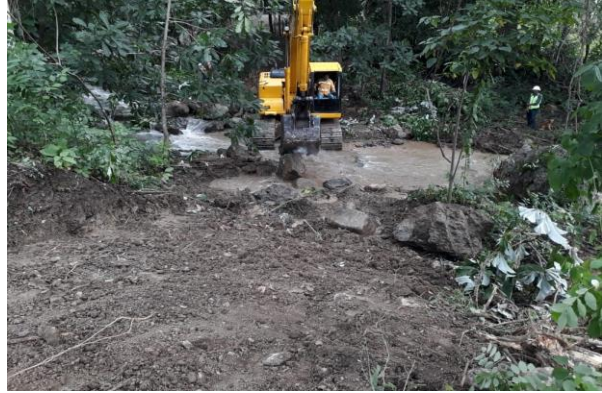
La excavación de 386,40 m³ a maquina varias sin clasificar: se realizaron las excavaciones varias de cualquier material. Comprendio, además, la construcción de encofrados, ataguías, cajones y el sistema de drenaje que fue necesario para la ejecución de los trabajos, así como el

Imagen 14. Excavaciones varias sin clasificar

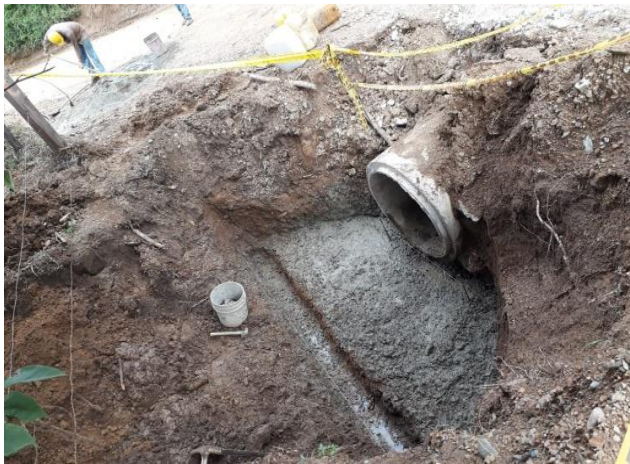
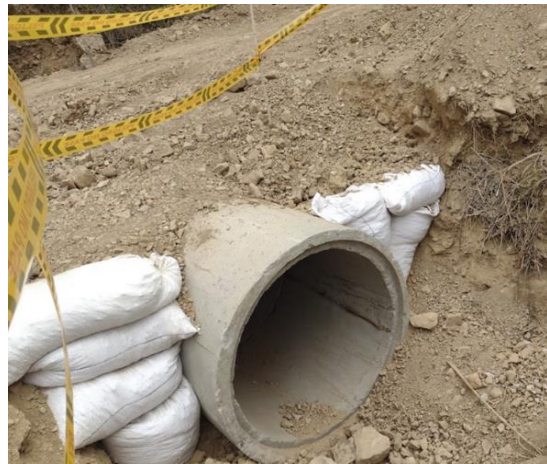
Se utilizaron 381,88 m³ de relleno seleccionado para estructuras que se efectuaron alrededor de los cimientos, y otros sitios así señalados dentro de los planos, cabe resaltar que el la ejecucion de esta actividad se realizo la respectiva nivelación y compactación del terreno o del afirmado.

Imagen 15. Relleno con material seleccionado.

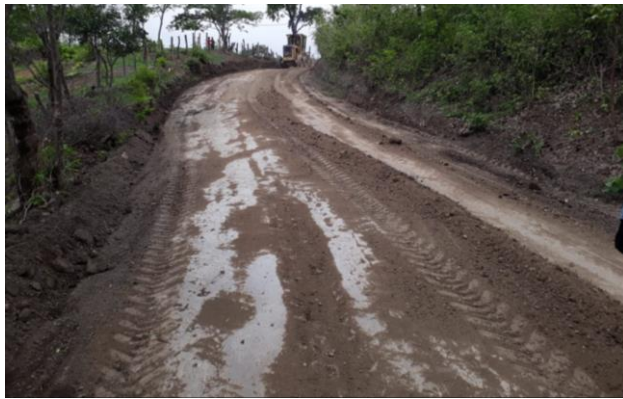
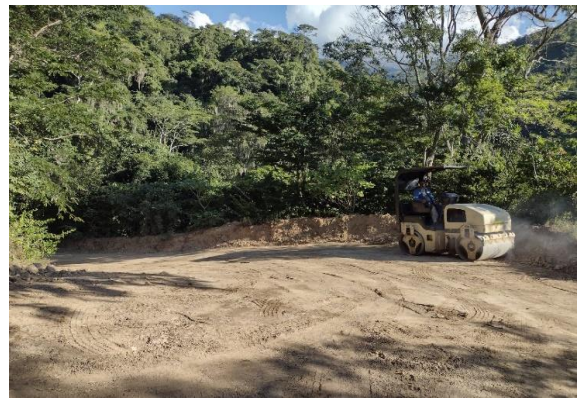
Para la Conformación de subrasante, se ejecutaron 35.000,0 m² realizando la disgregación del material de la subrasante existente, el retiro o adición de materiales, la mezcla, humedecimiento o aireación, compactación y perfilado final, de acuerdo con las especificaciones del proyecto, y con las dimensiones, alineamientos y pendientes señalados en los planos del proyecto. Así mismo se realizó el suministro, transporte, colocación, conformación, compactación y terminado de material de Subbase granular el cual fue aprobado sobre una superficie preparada, y se compacto en varias capas, se utilizó una Subbase cbr 30% tipo invias para pavimento de un espesor de 0.20 cm. Lo cual es primordial para la conformacion de la estructura de la placa huella. Para ello se ejecuto 6.973,00 m³ de subbase.

Imagen 16. Conformación de subrasante

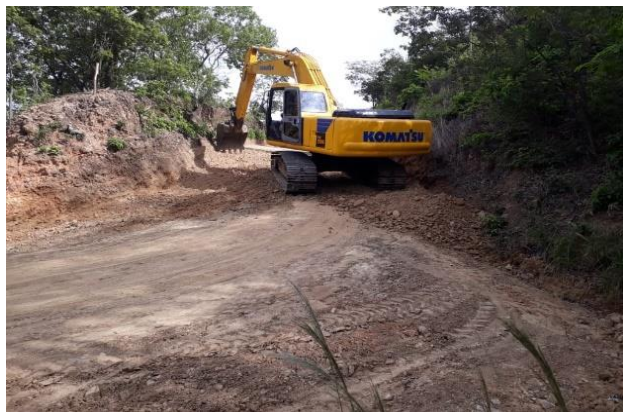
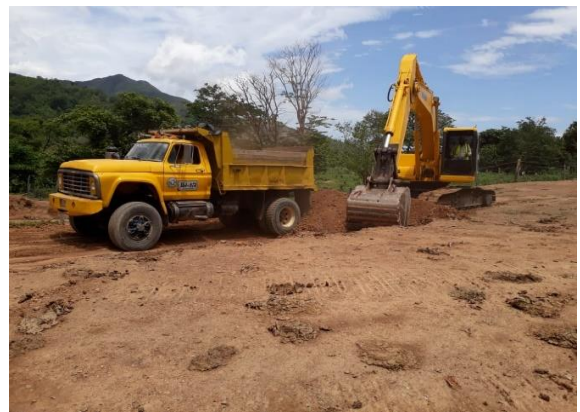
Imagen 17. Conformación y compactación de la subrasante

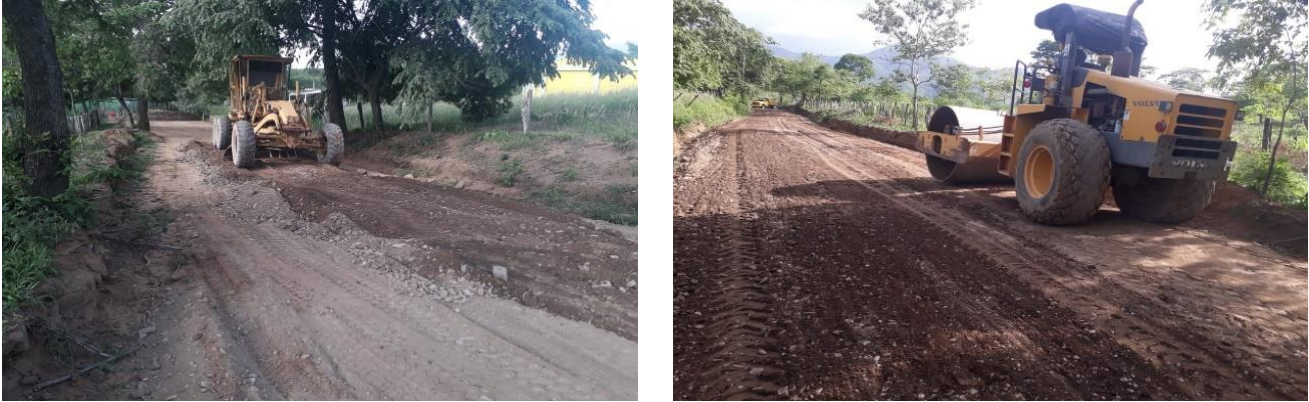
Imagen 18. Suministro y extendida de Subbase cbr 30% tipo Invias para pavimento

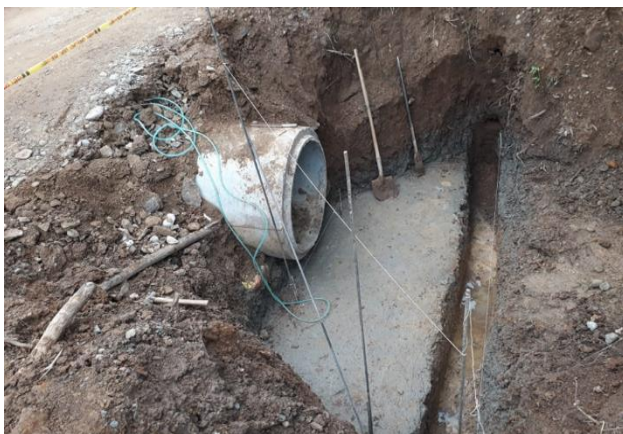
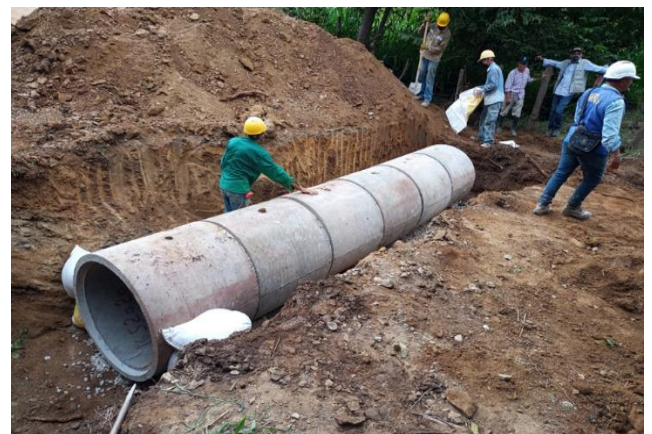
En la ejecución de la obra se verificó que la ejecución de las actividades se hicieran bajo las especificaciones técnicas y con el proceso de constructivo indicado para cada actividad con el fin de garantizar la estabilidad de las obras, así mismo se realizaron los respectivos ensayos de laboratorio. De esta manera para el buen funcionamiento de la obra se contempló la realización de tubería de concreto reforzado para alcantarillado teniendo en cuenta los alineamientos, cotas y pendientes mostrados en los planos y establecidos en campo por parte del topógrafo. Se realizaron 184 ml de tubería en concreto reforzado.

Imagen 19. verificación de niveles para alcantarilla e instalación de tubería

Cabe resaltar que esta tubería cumplió con los requisitos de materiales, diseño y manufactura establecidos en la especificación AASHTO M170M y NTC 401. Así como la clase de tubería y su diámetro interno. Los extremos de los tubos y el diseño de las juntas garantizan un encaje adecuado entre secciones continuas, de manera que brindan un conducto continuo y libre de irregularidades en la línea de flujo.

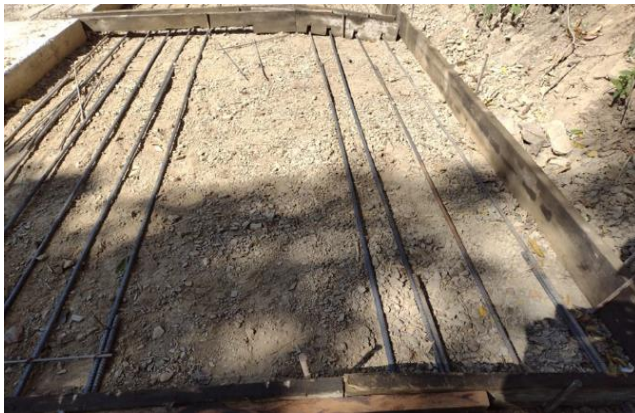
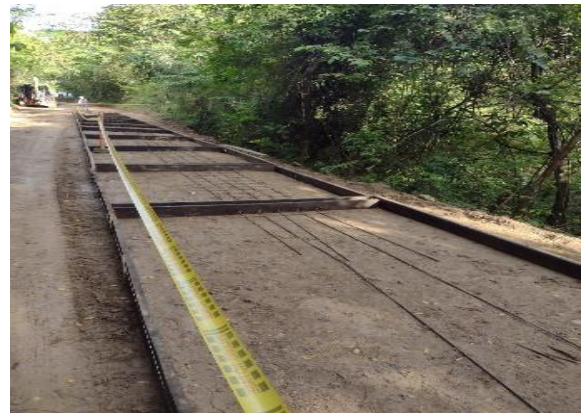
Para la conformación de la estructura de la placa huella es fundamental el acero refuerzo a utilizado, así como sus respectivos cortes, doblajes, figuración e instalación de varillas de acero para el refuerzo de estructuras y demás obras que requirieron de estos elementos como elementos de soporte y amarre, de conformidad con los diseños y detalles. La colocación se realizó en conformidad con los diseños y detalles mostrados en los planos y lo indicado en las Normas Colombianas de Diseño y Construcción Sismo Resistente, las Normas vigentes y las indicaciones de la Interventoría.

Imagen 20. Colocación y verificación de acero de refuerzo

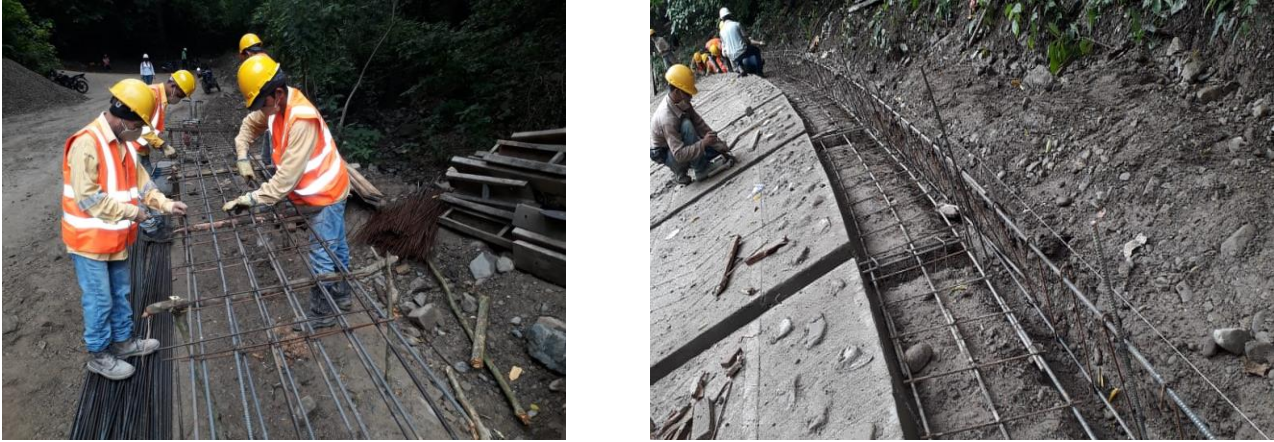
Imagen 21. Armado y colocación de acero de refuerzo

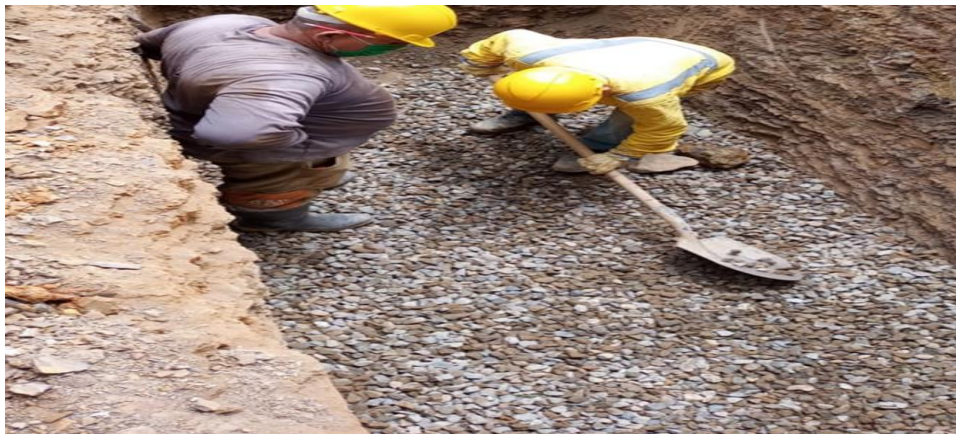
Según el diseño del proyecto se hace necesario la construcción de subdrenes con geotextil y material granular, en los sitios señalados en los planos. Se realizo a colocación de un geotextil en contacto con el suelo permite el paso del agua, a largo plazo, dentro del sistema de drenaje subsuperficial, reteniendo el suelo adyacente. Las características del geotextil para filtración son función de la gradación del suelo del sitio y de las condiciones hidráulicas del mismo. Se realiza la verificación de la calidad de los materiales buscando garantizar la calidad del geotextil y su supervivencia frente a los esfuerzos producidos durante la instalación, de conformidad con los planos. Se instalan 30 m³ de este material granular filtrante y 214,20 m² de geotextil.

Imagen 22. Instalación de material filtrante

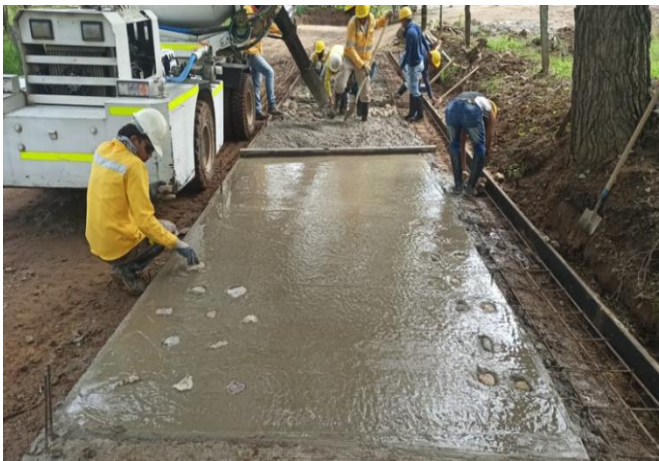
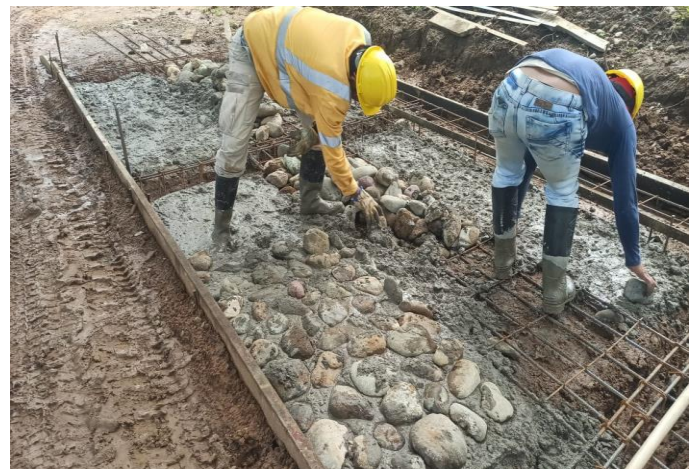
Durante la ejecución del proyecto de mejoramiento en las vías terciarias en la vereda las flores fue necesario realizarse mediante placa huella para lo cual se ejecutó: 1.503,63 me dé Concreto ciclopeo, para franja central y lateral (60% piedra y 40% concreto de 2000 psi) el cual consistió en la colocación de la cimentación compuesta por un concreto simple en cuya masa se incorporan grandes piedras o bloques que no contiene armadura. La proporción máxima del agregado ciclópeo fue sesenta por ciento (60%) de concreto simple y del cuarenta por ciento (40%) de rocas desplazadas de tamaño máximo, de 10"; las cuales fueron introducidas previa selección y lavado, con el requisito indispensable de que cada piedra en su ubicación definitivo.

Imagen 23. Concreto ciclópeo, para franja central y lateral-colocación de piedras sobre el concreto

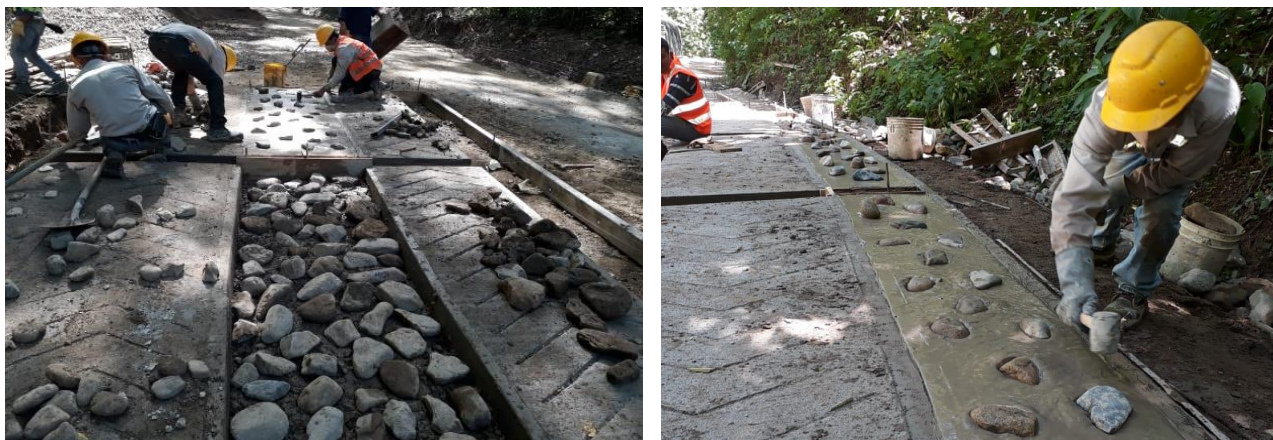
Imagen 24. colocación de piedra para concreto ciclópeo para franja central y lateral

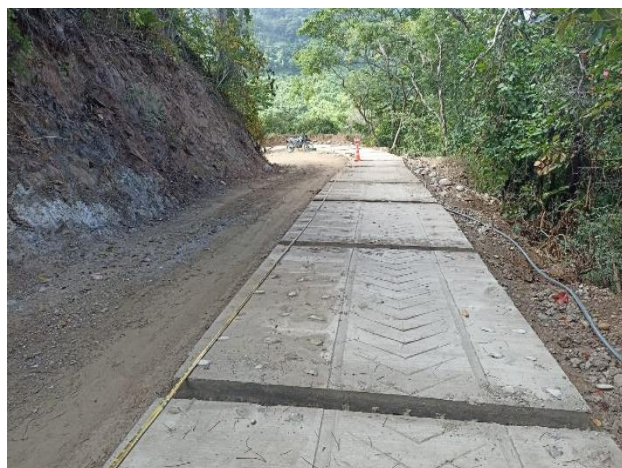
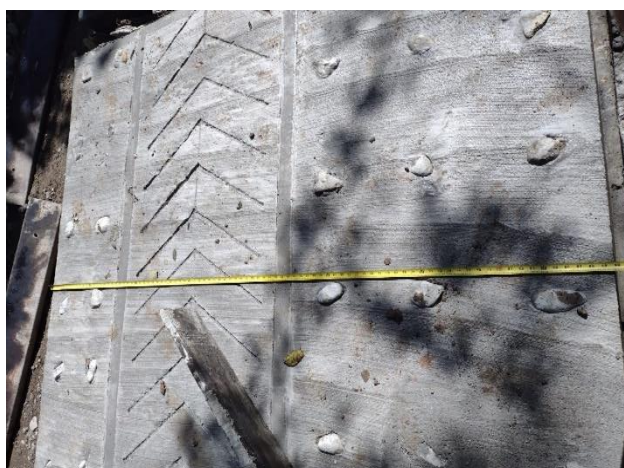
Se verifico en la ejecución: la localización del cimiento, su ancho y su profundidad, que el fondo de la excavación estuviera nivelado, libre de basuras y de restos de tierra suelta., que se limpiara y humedeciera con agua limpia las piedras antes de ser colocadas para evitar que estas absorban el concreto. Que se colocara una capa 5 a 10 cm de espesor de concreto simple o solado para evitar que la piedra quede asentada directamente sobre el suelo. Que Sobre la piedra se vaciara el concreto y se chuzara con varilla de 1/2 o 5/8 de diámetro para llenar todos los espacios pues debían estar totalmente rodeadas de concreto simple.

Imagen 25. Verificación de calidad de la obra

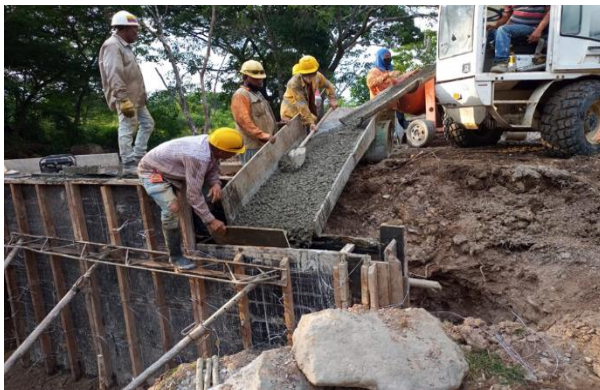
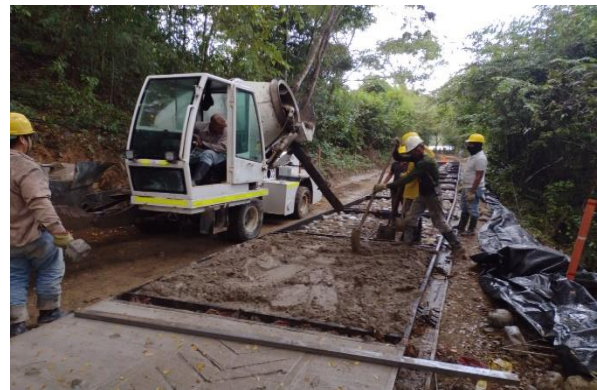
Se realizó la ejecución de 108,10 m³ de concreto de 3000 psi, para estructuras de drenaje, 875,00 m³ de concreto de 3000 psi, para cuneta, 1.770,05 m³ de concreto de 3000 psi, para placa huella y dentellones y 500,00 m³ de Concreto de 3000 psi, para vigas y viguetas. Estas actividades consistieron en la realización de la estructura según dimensiones y refuerzos dados en los planos, mediante el suministro de concreto certificado o premezclado, cuya calidad cumplió con la resistencia, verificando que las medidas garantizaran el adecuado trabajo monolítico del elemento estructural, su baja permeabilidad, y en términos generales, la no generación de zonas de vulnerabilidad considerando los esfuerzos y cargas a los que se somete el elemento en el punto específico que se generan las juntas de construcción.

Imagen 26. concreto de 3000 psi, para estructuras de drenaje

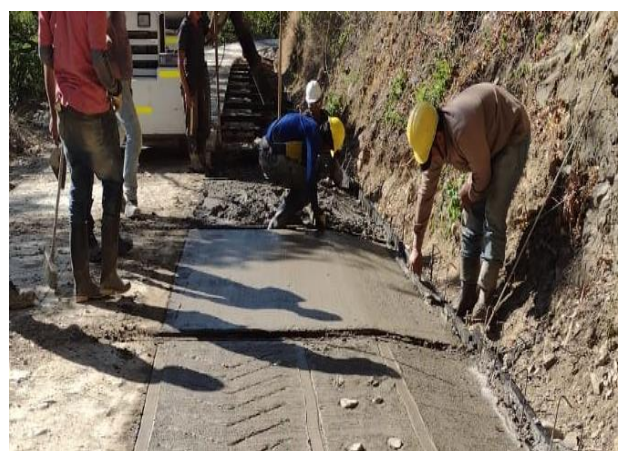
Imagen 27. Concreto de 3000 psi, para cuneta

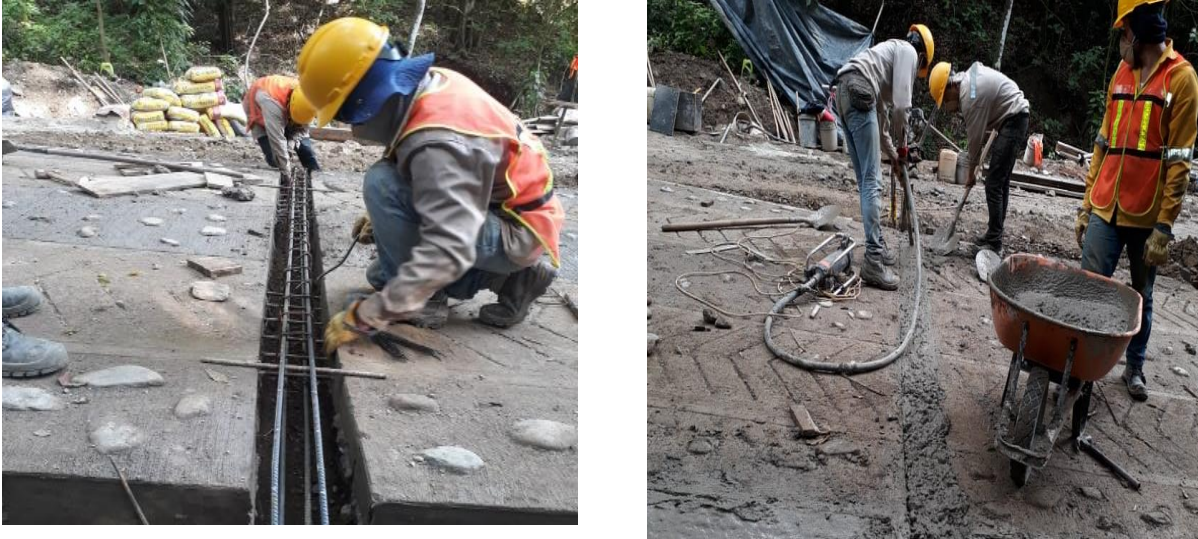
Imagen 28. Armado de acero para vigas y viguetas

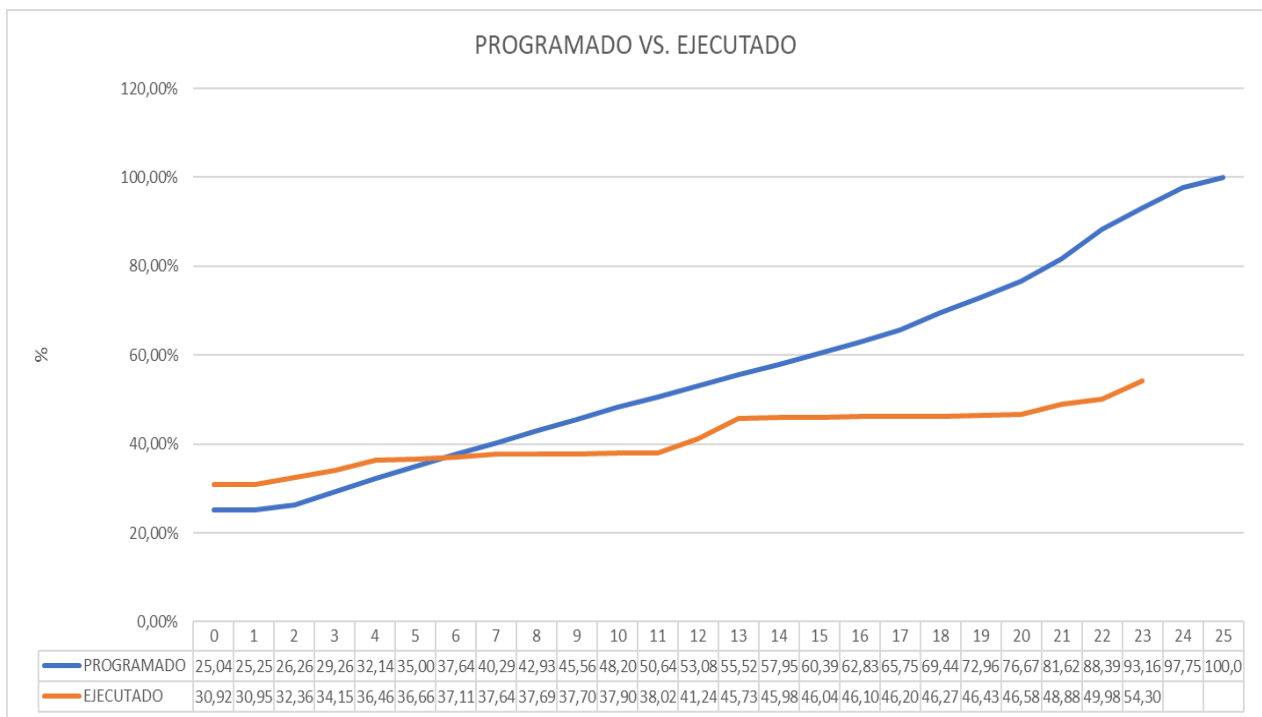
A la fecha la obra se puede evidenciar que el avance ejecutado es del 54,30%, mientras que lo programado es del 93,16% con lo que representa un atraso para la obra, ejecutando un

porcentaje de atraso del 38,87%. Teniendo en cuenta que el clima es la principal causa que atribuye el retraso de la obra la cual impide que la fundida de la placa huella no se haga de manera continua por que las lluvias aparecen de manera momentánea así como también la ejecución de las actividades de la construcción de los puentes a lo que se le atribuye la evacuación del personal en el área de excavaciones y fundidas de cimentaciones de los puentes al momento de que las lluvias inician.

Imagen 29. Avance programado vs ejecutado

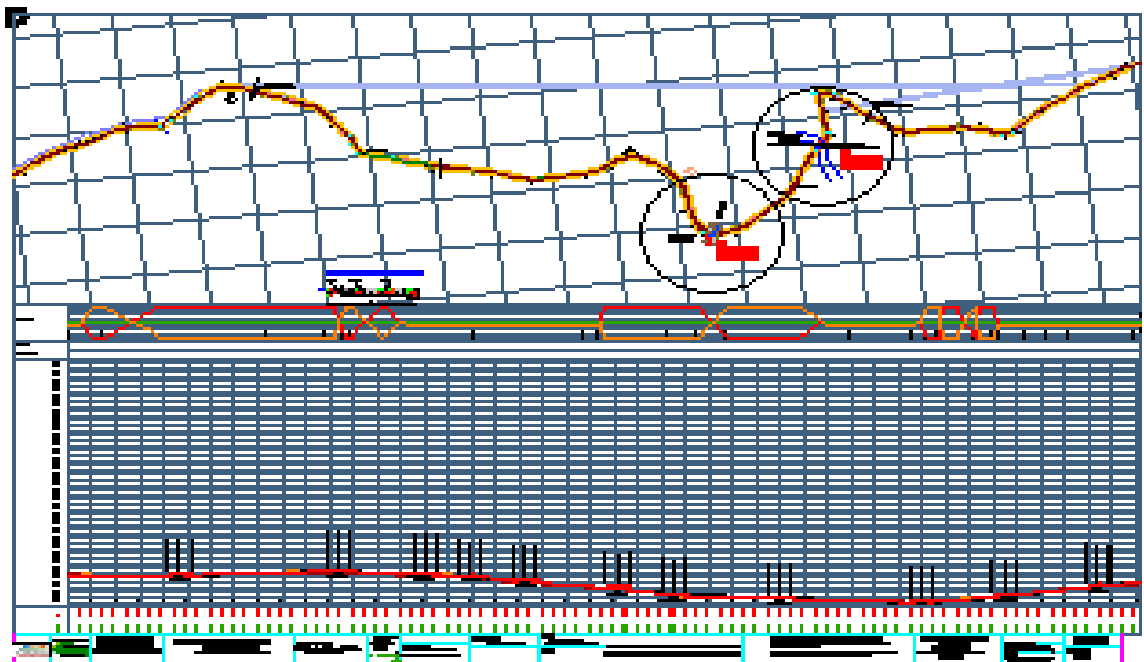
Anexo 4. Diseño geométrico las flores
