TÍTULO DEL TRABAJO (TESIS): ESTRATEGIAS PARA EL DISEÑO DE UNA TIPOLOGÍA DE VIVIENDA RURAL QUE RESPONDA A LAS CARACTERÍSTICAS DEL SUELO EXPANSIVO EN EL MUNICIPIO DE HERRÁN, NORTE DE SANTANDER.

ESTRATEGIAS PARA EL DISEÑO DE UNA TIPOLOGÍA DE VIVIENDA RURAL QUE
RESPONDA A LAS CARACTERÍSTICAS DEL SUELO EXPANSIVO EN EL MUNICIPIO
DE HERRÁN, NORTE DE SANTANDER

PLAN DE ESTUDIOS DE ARQUITECTURA

2021

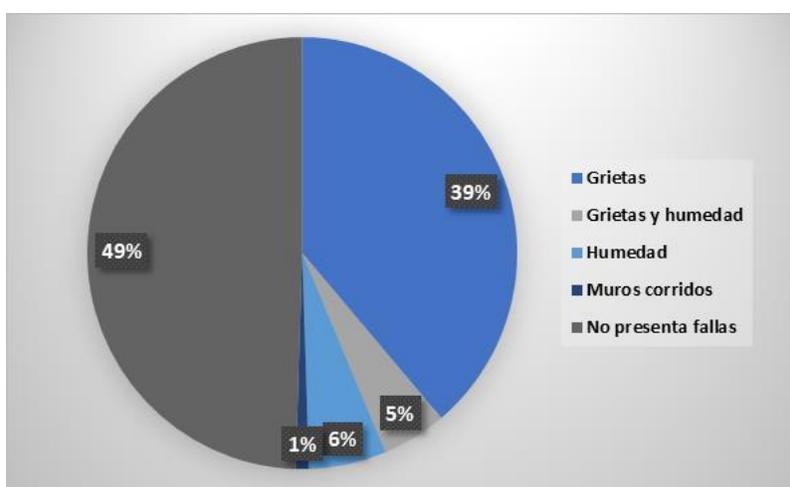
**Figura 8.** *Fallas en vivienda*

Análisis: En la figura 8, se observa que, en el grupo encuestado, la mayor parte indicó que sus viviendas no presentan fallas con un 49%. Lo que cabe destacar es que la mayor falla que presentan las demás viviendas es de grietas (39%).

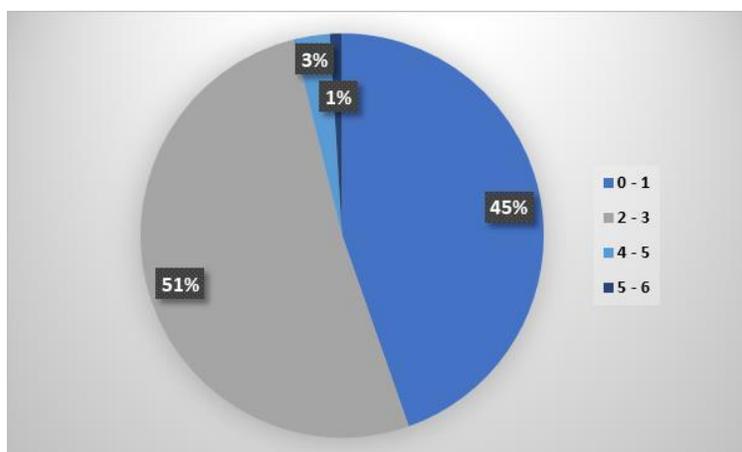
Figura 14. Cantidad de veces reparada la vivienda

Análisis: En la figura 14, de la muestra las distintas repuestas de los encuestados se aprecia que hay una breve diferencia entre el sí (56%) y el no (44%). Ver figura 13. Y en correspondencia a las veces que más han reparado la vivienda por las fallas presentadas en el sector es de 2 a 3 con un 51%.

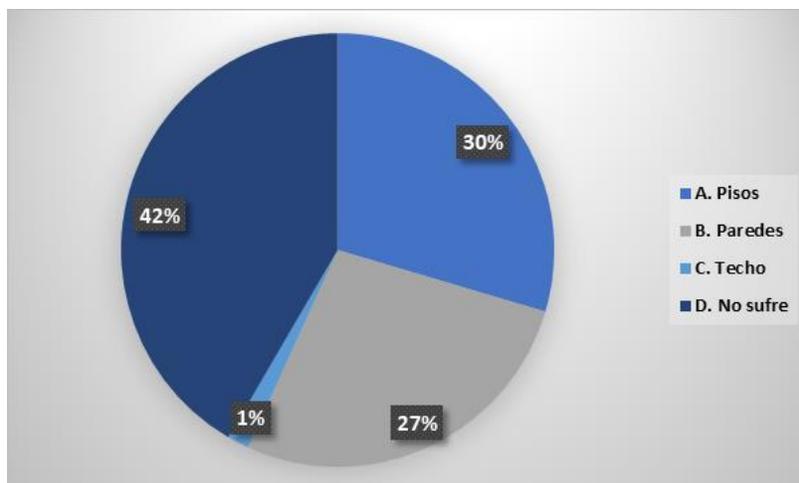
Figura 17. Afectaciones en la vivienda

Análisis: En las estadísticas se puede observar que la mayoría de las viviendas de los encuestados no sufren de ninguna falla (42%), y con un 30% se encuentran afectaciones en los pisos y con un 27% afectaciones en paredes.

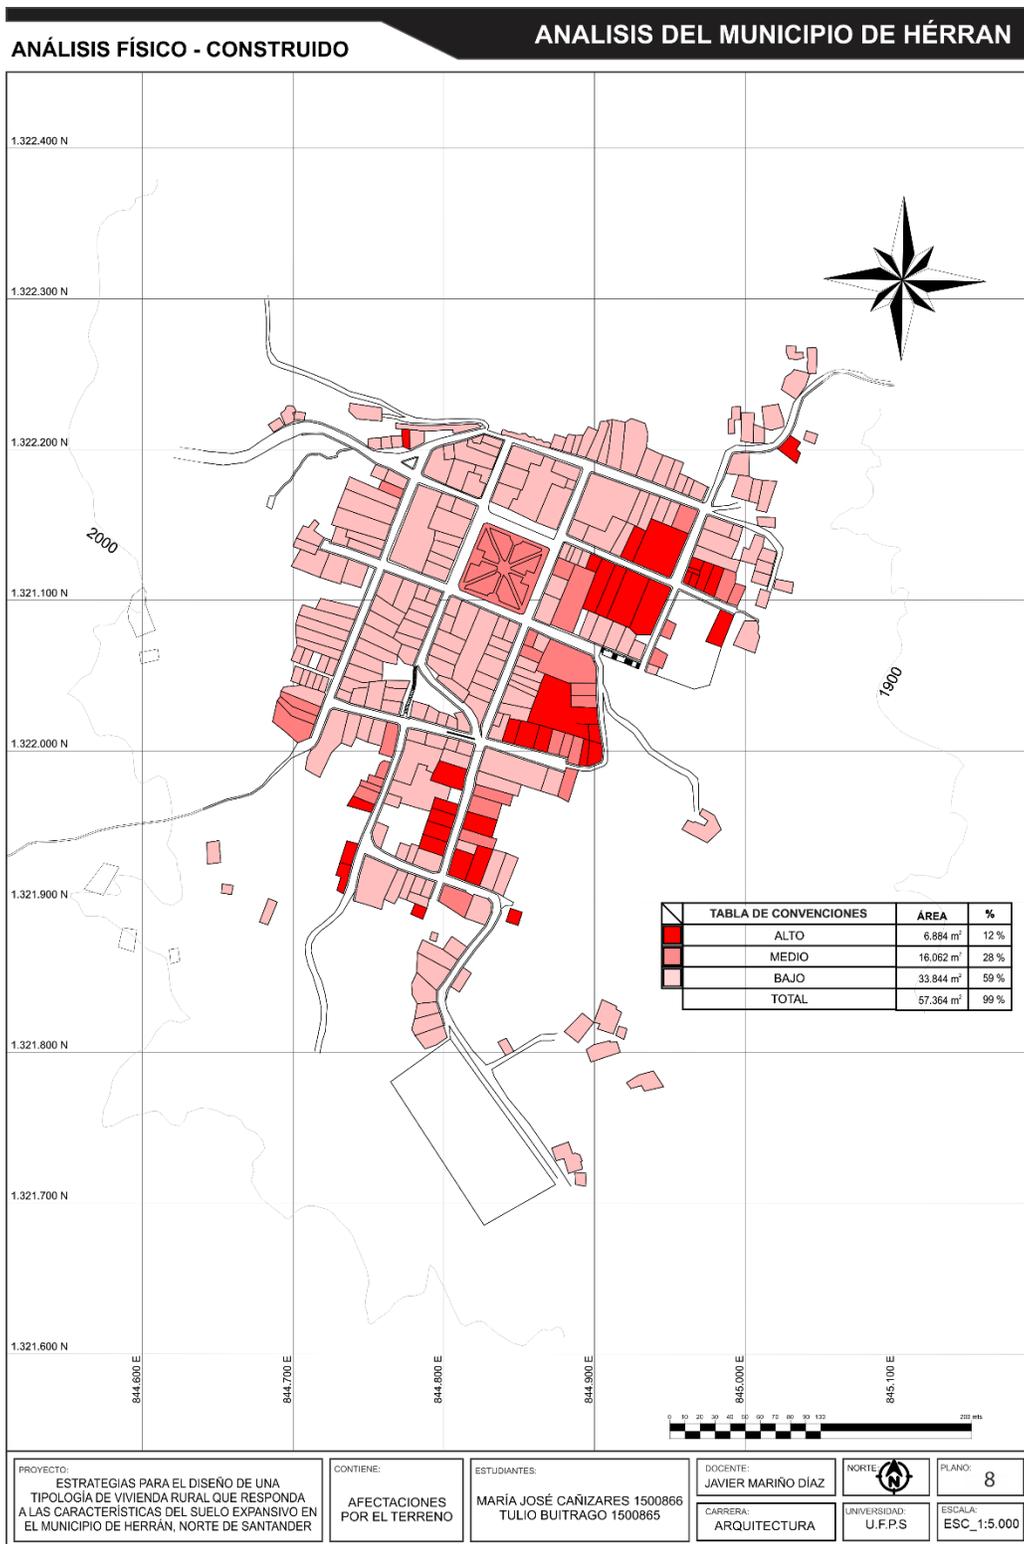
Figura 32. Afectaciones

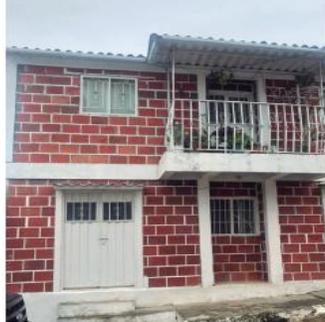
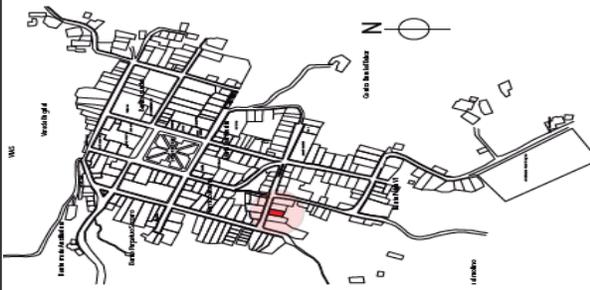
9 m x 16 m	144 m ²	2	
	ALTURA		COLOR	
	5		Terracota	
	TIPO DE MATERIAL		PORCENTAJE DE DETERIORO	
	Bloque	X	Entre 0 y 15 años	
	Bloque y madera		Entre 16 y 30 años	X
Bloque, tapia y madera		Entre 31 y 45 años		
Ladrillo		Entre 46 y 60 años		
Madera		Entre 61 y 75 años		
Prefabricados		Entre 76 y 90 años		
Tapia		Entre 91 y 105 años		
Tapia y bloque		Mas de 106 años		
UBICACIÓN	ACABADO	TIPO DE CUBIERTA

Pintura	Teja		
	Pañete	Zink		
	Material a la vista	X	Asbesto cemento ondulado	X
	OBSERVACIONES			
<p>Vivienda construida con bloque. Su lenguaje arquitectonico se basa en una fachada con el material a la vista, ventanas pequeñas, debido al clima del lugar, actualmente la vivienda no presenta ni ha presentado afectaciones por movimiento de tierra, debido a que se encuentra en el sector mas firme del casco urbano y que es una construcción de aproximadamente veinte años.</p>

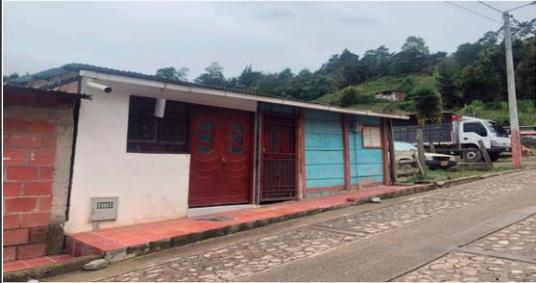
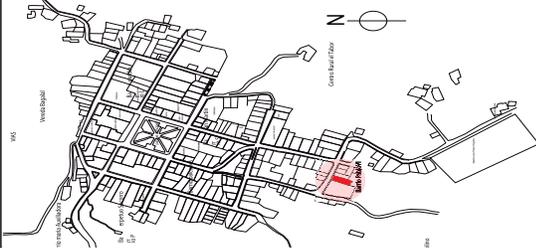
12 m x 20 m	240 m ²	1	
	ALTURA		COLOR	
	2,3 m		Blanco y zaul claro	
	TIPO DE MATERIAL		PORCENTAJE DE DETERIORO	
	Bloque		Entre 0 y 15 años	X
	Bloque y madera	X	Entre 16 y 30 años	
Bloque, tapia y madera		Entre 31 y 45 años		
Ladrillo		Entre 46 y 60 años		
Madera		Entre 61 y 75 años		
Prefabricados		Entre 76 y 90 años		
Tapia		Entre 91 y 105 años		
Tapia y bloque		Mas de 106 años		
UBICACIÓN	ACABADO	TIPO DE CUBIERTA

Pintura	X	Teja	
	Pañete		Zink	
	Material a la vista		Asbesto cemento ondulado	
	OBSERVACIONES			
<p>La vivienda funciona tambien como carniceria, en ella residen dos personas, la construccion no tiene mas de 4años, no presenta ningun tipo de afectación por movimientos de tierra, esta construida en bloque y madera apresiandose los dos tipos de materiales en su fachada.</p>

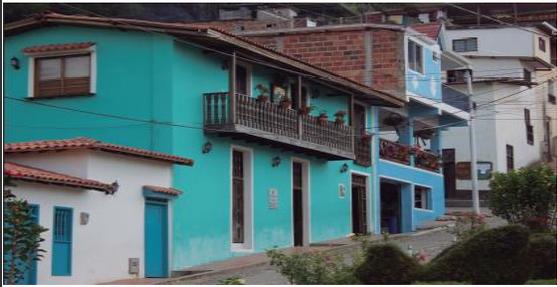
Figura 39. Ficha tipo 2

53 m x 22 m	1.166 m2	2	
	ALTURA		COLOR	
	6 m		Tuqueza	
	TIPO DE MATERIAL		PORCENTAJE DE DETERIORO	
	Bloque		Entre 0 y 15 años	
	Bloque y madera		Entre 16 y 30 años	
	Bloque, tapia y madera	X	Entre 31 y 45 años	
Ladrillo		Entre 46 y 60 años		
Madera		Entre 61 y 75 años		
Prefabricados		Entre 76 y 90 años	X	
Tapia		Entre 91 y 105 años		
Tapia y bloque		Mas de 106 años		
UBICACIÓN	ACABADO

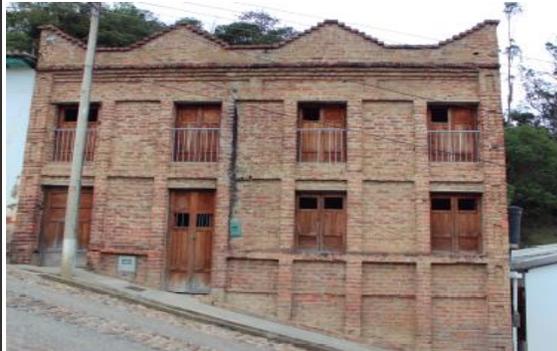
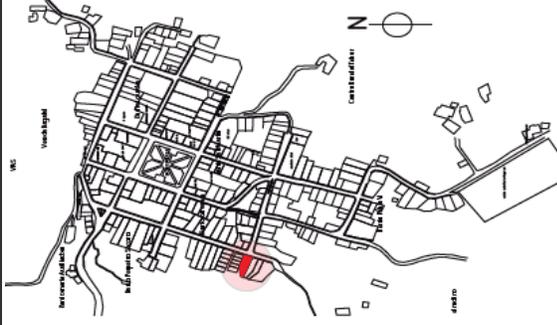
29 x 10	223 m2	2
	ALTURA		COLOR
	7,5 m		Naranja
	TIPO DE MATERIAL		PORCENTAJE DE DETERIORO
	Bloque		Entre 0 y 15 años
	Bloque y madera		Entre 16 y 30 años
	Bloque, tapia y madera		Entre 31 y 45 años
Ladrillo	X	Entre 46 y 60 años	
Madera		Entre 61 y 75 años	
Prefabricados		Entre 76 y 90 años	X
Tapia		Entre 91 y 105 años	
Tapia y bloque		Mas de 106 años	
UBICACIÓN	ACABADO

TIPO DE CUBIERTA		
	Pintura		Teja
	Pañete		Zink
	Material a la vista	X	Asbesto cemento ondulado
OBSERVACIONES			
Esta vivienda se localiza en el barrio Perpetuo Socorro, se sitúa sobre una inclinación bastante importante, construida totalmente con ladrillos y pisos de madera, sus columnas también son de ladrillo, es una de las viviendas más antiguas de la zona, actualmente no presenta problemas de remoción de masas, sin embargo ha presentado afectaciones en muros y pisos, esto se debe más que todo al tiempo de sus materiales y su deterioro natural.

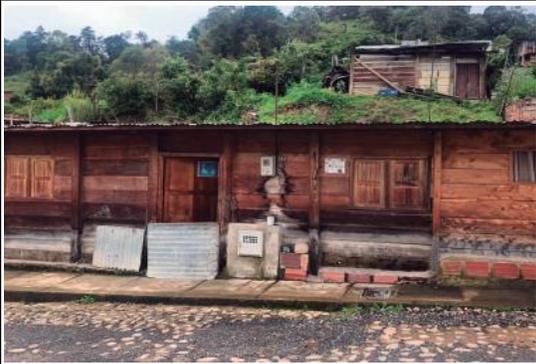
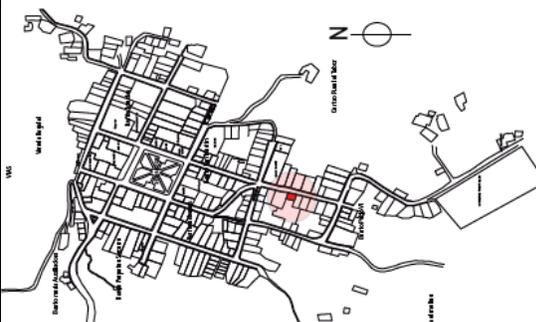
8 x 10	80 m ²	1
	ALTURA		COLOR
	2 m		Marron
	TIPO DE MATERIAL		PORCENTAJE DE DETERIORO
Bloque		Entre 0 y 15 años	X
Bloque y madera		Entre 16 y 30 años	
Bloque, tapia y madera		Entre 31 y 45 años	
Ladrillo		Entre 46 y 60 años	
Madera	X	Entre 61 y 75 años	
Prefabricados		Entre 76 y 90 años	
Tapia		Entre 91 y 105 años	
Tapia y bloque		Mas de 106 años	
UBICACIÓN	ACABADO		TIPO DE CUBIERTA

Pintura		Teja
	Pañete		Zink
	Material a la vista	X	Asbesto cemento ondulado
	OBSERVACIONES		
Esta vivienda nacio en respuesta a la problematica de remoción de masas que presenta la zona, ya que anteriormente en el mismo lote se establecia una vivienda en ladrillo, pero debido a fuertes inviernos los muros y los pisos cedieron, dejando el inmueble fuera de condiciones aptas para vivir en él. Actualmente la vivienda ha permanecido intacta sin mayores daños que algunas goteras y el visible deterioro del material con el que se construyo, tal vez por un mal curado de la madera.

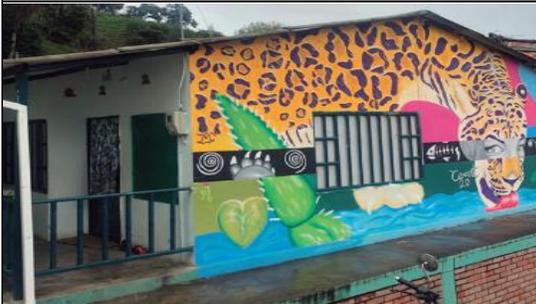
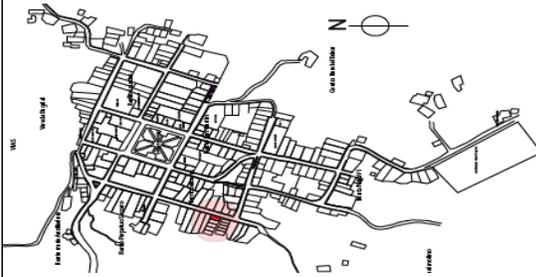
12 x 6	72 m ²	1
	ALTURA		COLOR
	3 m		Blanco
	TIPO DE MATERIAL		PORCENTAJE DE DETERIORO
Bloque		Entre 0 y 15 años	X
Bloque y madera		Entre 16 y 30 años	
Bloque, tapia y madera		Entre 31 y 45 años	
Ladrillo		Entre 46 y 60 años	
Madera		Entre 61 y 75 años	
Prefabricados	X	Entre 76 y 90 años	
Tapia		Entre 91 y 105 años	
Tapia y bloque		Mas de 106 años	
UBICACIÓN	ACABADO		TIPO DE CUBIERTA

Pintura	X	Teja
	Pañete		Zink
	Material a la vista		Asbesto cemento ondulado
	OBSERVACIONES		
Esta vivienda hace parte a un grupo de inmuebles pertenecientes a un proyecto de vivienda social, el cual buscaba reubicar a familias de escasos recursos del casco urbano del municipio de Herrán. Su sistema constructivo se basa en la construcción en seco, con prefabricados, permitiendo tener muros mas angostos y ganar espacio interno, ademas de una construcción relativamente mas rapida que la tradicional.

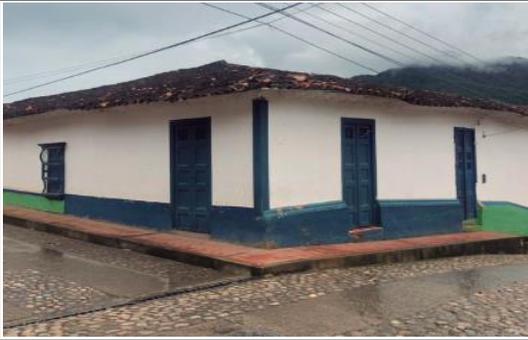
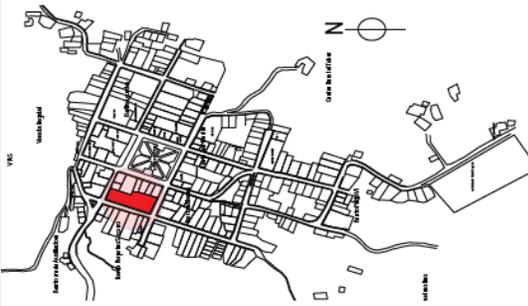
13 x 24	287 m ²	1	
	ALTURA		COLOR	
	3 m		Blanco, azul y verde	
	TIPO DE MATERIAL		PORCENTAJE DE DETERIORO	
	Bloque		Entre 0 y 15 años	
Bloque y madera		Entre 16 y 30 años		
Bloque, tapia y madera		Entre 31 y 45 años		
Ladrillo		Entre 46 y 60 años		
Madera		Entre 61 y 75 años		
Prefabricados		Entre 76 y 90 años		
Tapia	X	Entre 91 y 105 años	X	
Tapia y bloque		Mas de 106 años		
UBICACIÓN	ACABADO	TIPO DE CUBIERTA

Pintura	X	Teja	
	Pañete		Zink	
	Material a la vista		Asbesto cemento ondulado	
	OBSERVACIONES			
<p>Ubicada en el barrio Perpetuo Socorro, considerada una de las viviendas mas antiguas del municipio de Herrán, esta construida totalmente en tapia, conserva los pisos en madera y en gres, y sus puertas en madera, su cubierta original es de teja pero algunas partes han sido cambiadas por zinc, pero la mayoría de la vivienda se ha tratado de mantener.</p>

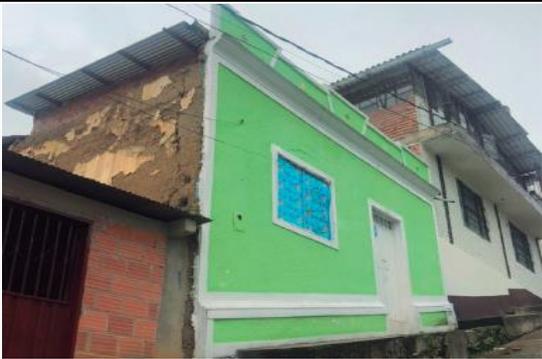
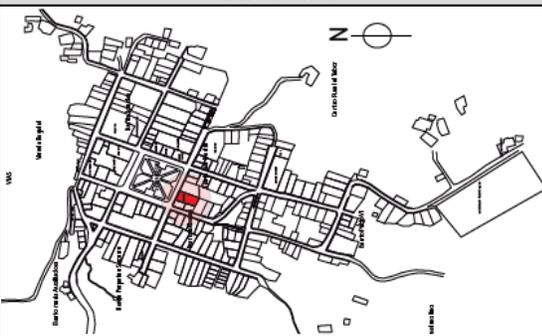
11 x 20	220 m ²	1	
	ALTURA		COLOR	
	3 m		Verde y blanco	
	TIPO DE MATERIAL		PORCENTAJE DE DETERIORO	
	Bloque		Entre 0 y 15 años	
Bloque y madera		Entre 16 y 30 años		
Bloque, tapia y madera		Entre 31 y 45 años		
Ladrillo		Entre 46 y 60 años		
Madera		Entre 61 y 75 años	X	
Prefabricados		Entre 76 y 90 años		
Tapia		Entre 91 y 105 años		
Tapia y bloque	X	Mas de 106 años		
UBICACIÓN	ACABADO	TIPO DE CUBIERTA

Pintura	X	Teja	
	Pañete		Zink	
	Material a la vista		Asbesto cemento ondulado	
	OBSERVACIONES			
<p>Se localiza en el barrio Maria Auxiliadora, junto a las instalaciones del Colegio Perpetuo Socorro, Institución educativa del municipio de Herrán, construida inicialmente en Tapia, y con el tiempo se hicieron modificaciones en bloque, su piso es de cemento pulido y actualmente no presenta fallas.</p>

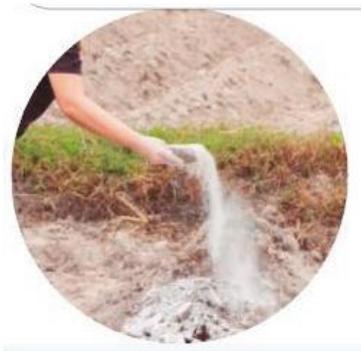
Figura 46. Fase 1

Secado del suelo. cuando se mezcla la tierra arcillosa con cal viva, esta absorbe el agua y así reduce la humedad del suelo por hidratación y evaporación. La oscilación que se da por la baja humedad va de un 2% a un 5%.

5.3.2 Estabilización del suelo con cal. En la primera estrategia se plantea el mejoramiento o estabilización del suelo con cal. Los pasos para lograr esta estabilización del suelo en Herrán son:

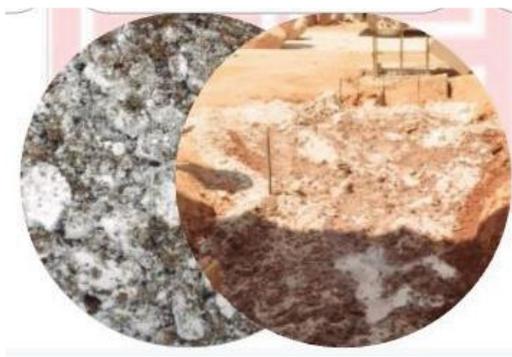
Figura 47. Fase 2

Modificación del suelo: cuando se añade cal al suelo las cargas de las partículas que hay en la superficie del suelo se modifican haciendo un intercambio en sus iones entre el sodio del suelo y el calcio de la cal.

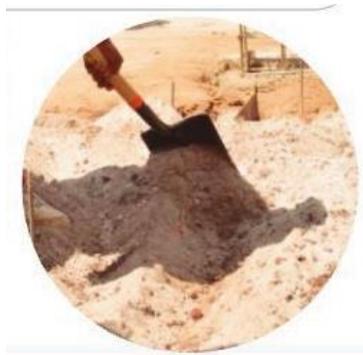
Figura 48. Fase 3

Estabilización del suelo: el resultado es que la tierra pierda la propiedad que tiene para retener agua. El suelo arcilloso al tener contacto con la cal forma aluminatos y silicatos, generando que la compresión del suelo aumente y así poder hacerle frente a la estabilidad del suelo cuando hallan heladas.

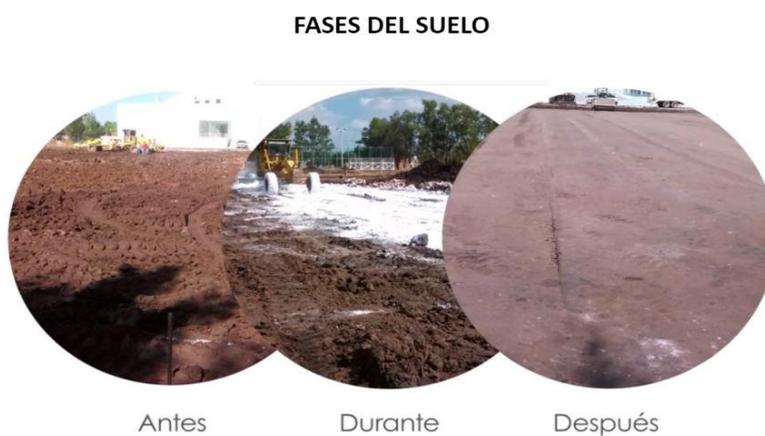
En la figura 49 se puede observar la diferencia del suelo a través de los procesos de estabilización con cal.

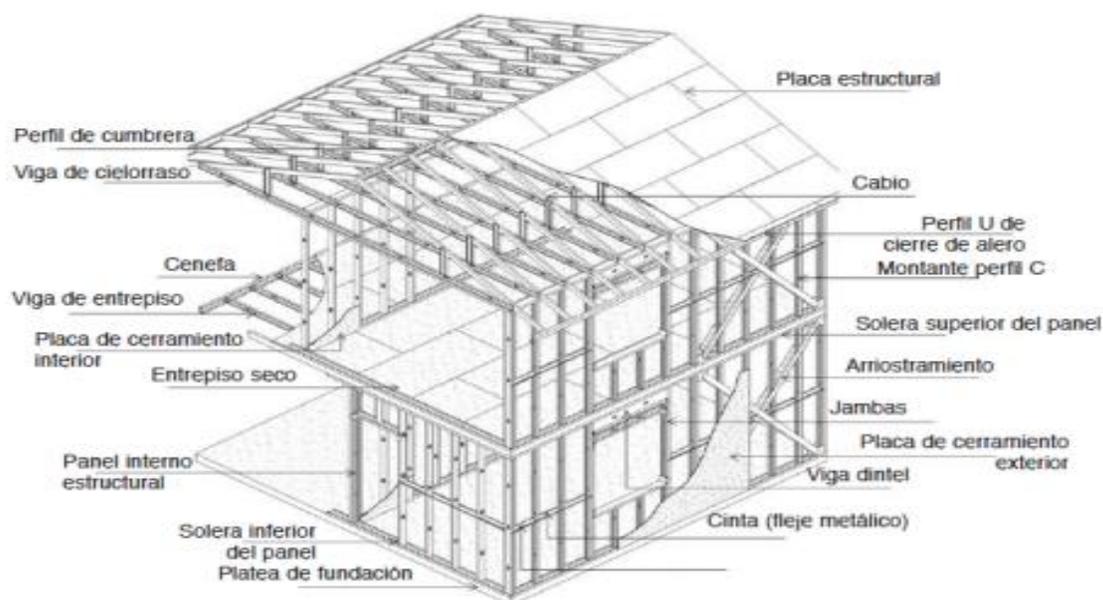
Descripción Sistema Constructivo Light Steel Framing. Es un sistema constructivo diseñado racionalmente, cuya característica principal es que la estructura está hecha de acero galvanizado en forma de perfiles y conformadas en frío que se utilizan como componentes de paneles estructurales y no estructurales, sub-vigas, vigas de piso, cerchas de techo y demás componentes. En la Figura 50, se encuentra una descripción de cada elemento que comprende el sistema de construcción.

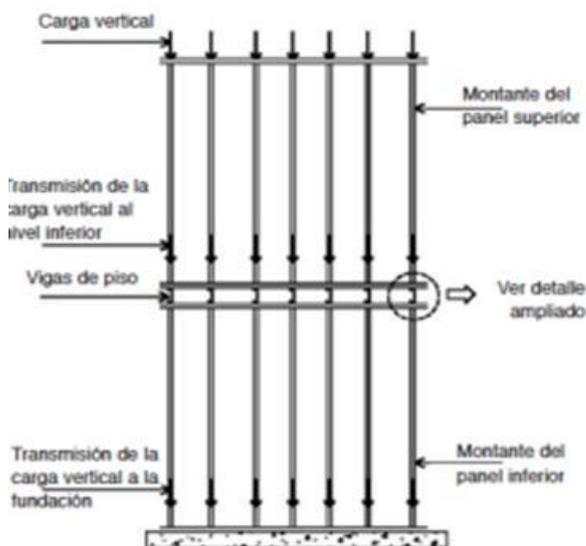
El acero galvanizado metálico promete altas resistencias estructurales y estabilización química y física ante corrosividad, estos componentes se encargan de soportar y transmitir las cargas, tanto vivas como muertas. Esta transferencia se obtiene gracias a que se reparten las cargas más eficientemente.

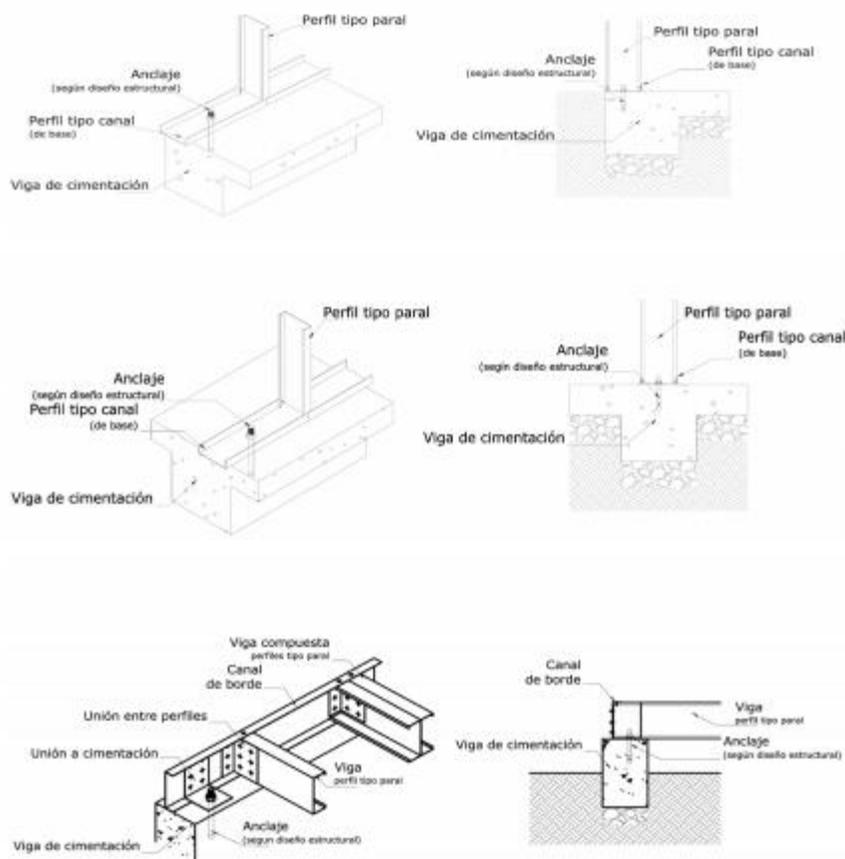
“**Cimentación.** La cimentación es uno de los elementos primordiales de cualquier edificación, ya que es la responsable de brindar soporte y estabilidad a la construcción al conducir al terreno las cargas recibidas a través de su estructura” (Cámara Colombiana de la Construcción- Valle del Cauca, 2012), por lo tanto, es importante tener en cuenta los conceptos básicos utilizados en el análisis del sistema constructivo LSF. Las siguientes son algunas de las soluciones de cimentación integradas más utilizadas en LSF:

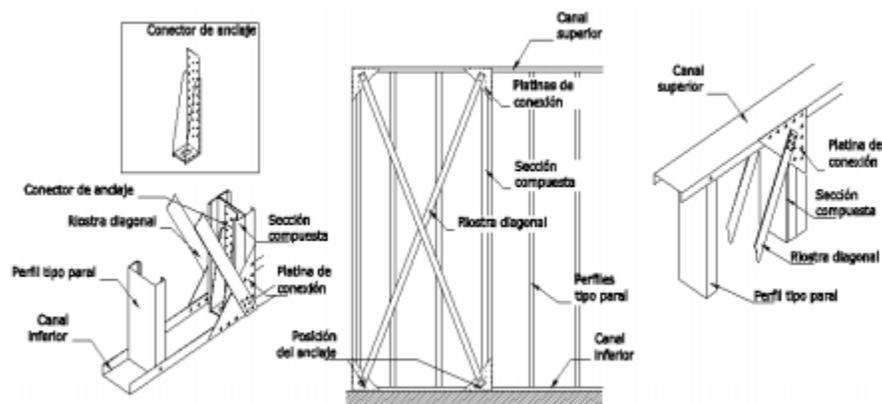
En muros a prueba de vientos, como parte de la resistencia sísmica lateral de un edificio, es importante mantener una combinación estable y duradera de sección transversal y canal; también, entre él y la plataforma. Por lo tanto, es necesario instalar un conector de anclaje de tensión adicional para crear rigidez para el ensamblaje.

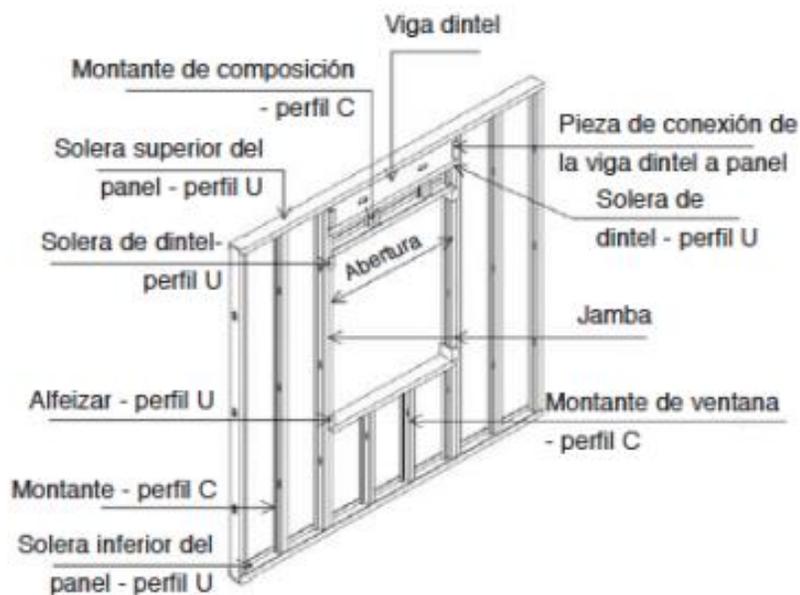
Paneles de Muros. Los muros que componen la estructura se denominan paneles estructurales o autoportantes; están formadas por un gran número de barras galvanizadas muy ligeras, denominadas barras verticales, espaciadas entre 00 y 600 mm. Este tamaño se determina según el cálculo estructural y la determinación de modulación del proyecto. La función de las placas es distribuir uniformemente las cargas y transmitir las al suelo. En la Figura 55. Se muestra una sección de muro y se desglosa cada uno de sus elementos.

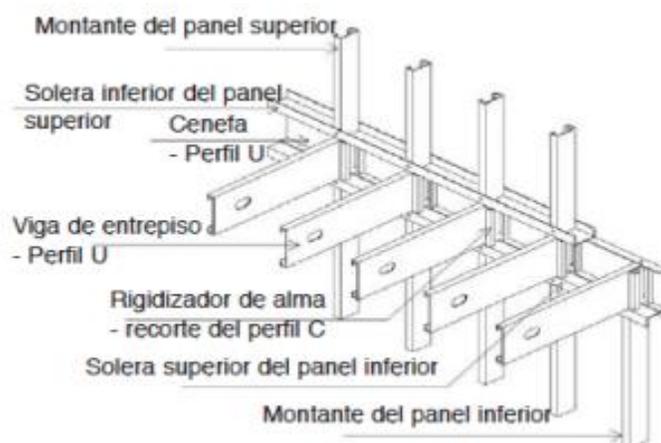
El entrepiso es un elemento estructural encargada de recibir las cargas y transmitir las a la pared; por lo tanto, sus articulaciones deben tener la fuerza y la flexibilidad para soportar las tensiones del viento, los desplazamientos sísmicos y otros movimiento sin sufrir daños.

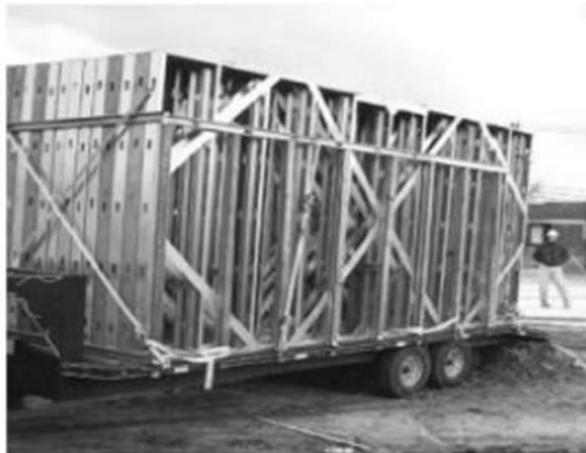
Figura 58. Transporte de paneles a obra

Sistemas panelizados. El revestimiento consiste en un sistema de componentes prefabricados de pared, entepiso y / o techo. Este método de construcción es más efectivo cuando hay una repetición de tipos y tamaños de paneles. Los paneles de control se pueden producir en la tienda o en el campo a partir de modelos desarrollados para cada tipo de panel. Las vigas y las vigas de acero se ordenan cortadas a la longitud de la mayoría de las placas de trabajo, se colocan en plantillas y se aseguran mediante pernos o soldaduras. Un revestimiento exterior, o en algunos casos un acabado exterior completo, aplicado al panel antes de la construcción.

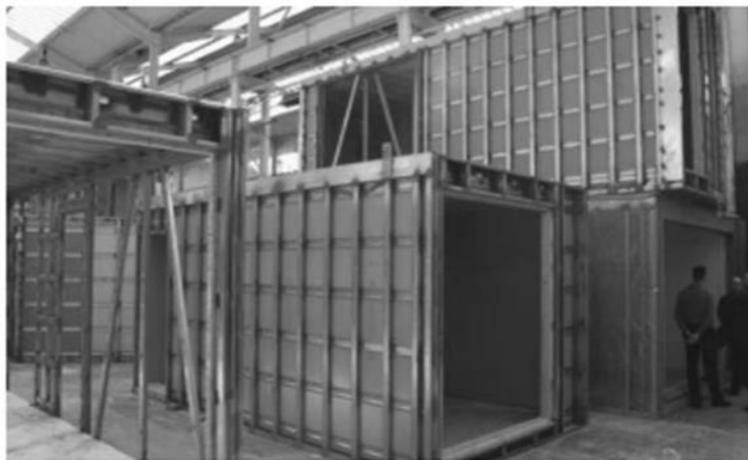
Figura 59. Módulos para residencias

“Sistemas prediseñados. Son unidades totalmente acabadas en taller y transportadas a obra como módulos tridimensionales. Traen ya instalados los acabados interiores, instalaciones, cocina, aparatos sanitarios. Cuando llegan a obra se conectan y termina el revestimiento exterior y fachada” (Toribio, 2013).

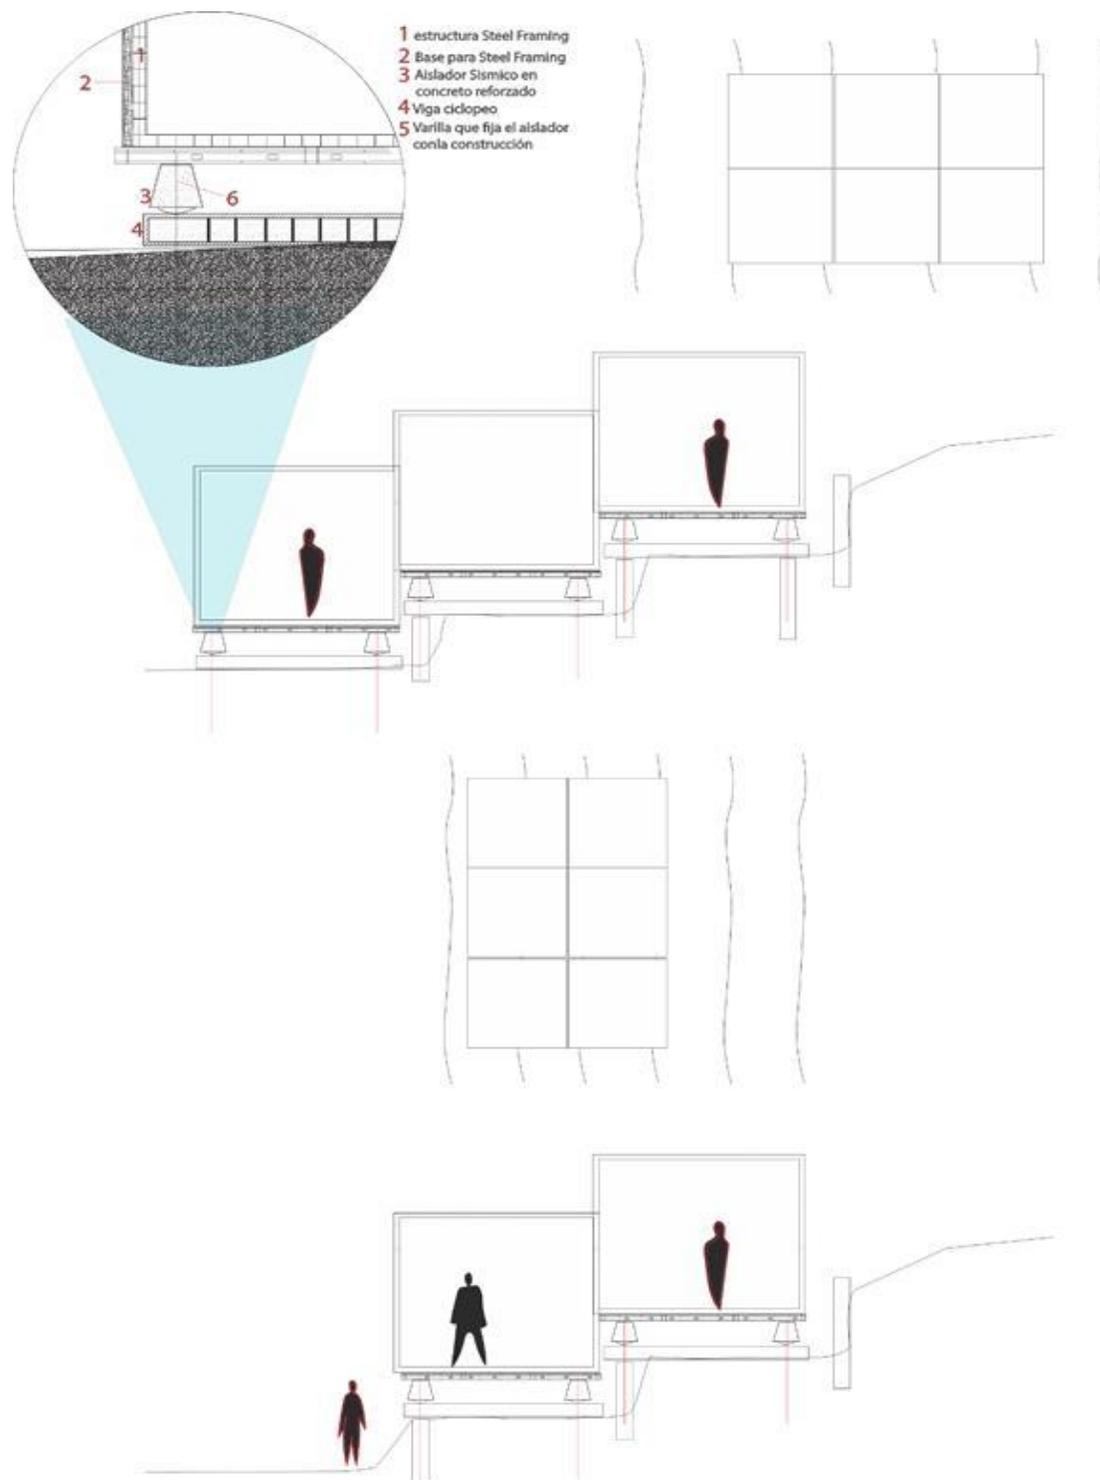
Figura 64. Implantación de la cimentación y los aisladores

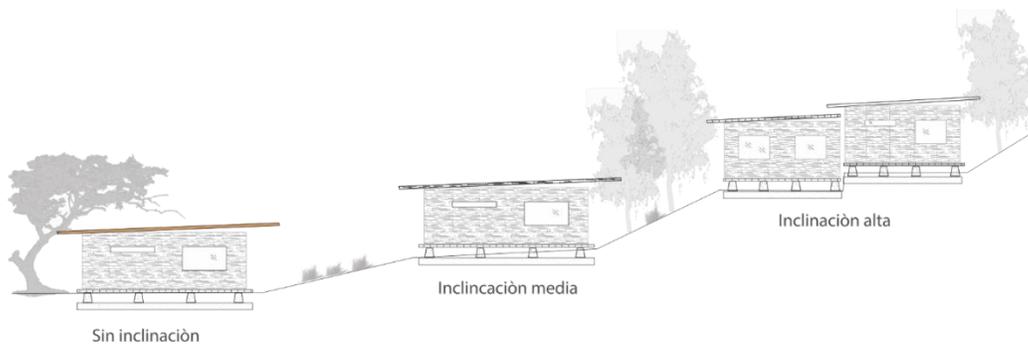
Figura 72. Momentos
