RESUMEN TRABAJO DE GRADO

ASISTENTE TECNICO DE INTERVENTORIA EN EL MEJORAMIENTO DE LAS VIAS
PRIORIZADAS DEL MUNICIPIO DE CHINACOTA DEPARTAMENTO NORTE DE
SANTANDER

UNIVERSIDAD FRANCISCO DE PAULA SANTANDER
FACULTAD DE INGENIERÍA
PLAN DE ESTUDIOS DE TECNOLOGÍA EN OBRAS CIVILES
SAN JOSÉ DE CÚCUTA

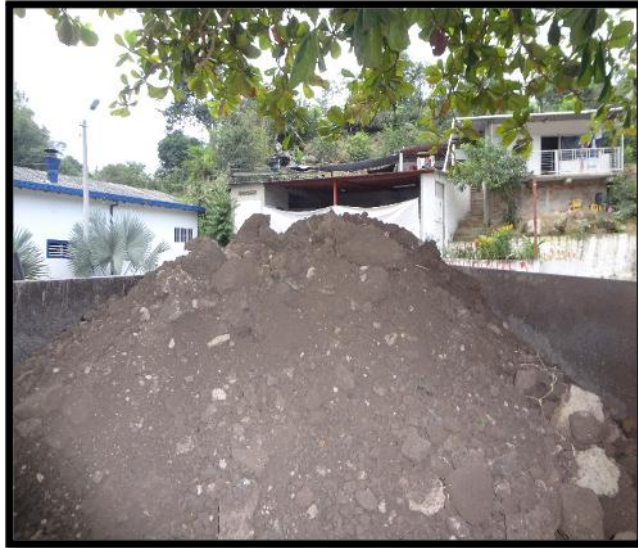
Figura 29. Sub base granular extraída

Descripción: Esta actividad no fue ejecutada debido a que se hizo un comité de obra **Anexo 2** que dictaminó que la sub base actual no estaba en malas condiciones.
