PROPUESTA DE FICHA TÉCNICA PARA EL DIAGNÓSTICO VISUAL DE  
TALUDES EN EL MUNICIPIO DE SAN JOSÉ DE CÚCUTA

UNIVERSIDAD FRANCISCO DE PAULA SANTANDER

PLAN DE ESTUDIOS DE INGENIERÍA CIVIL

Trabajo entregado como requisito para obtener el título de Ingeniero Civil

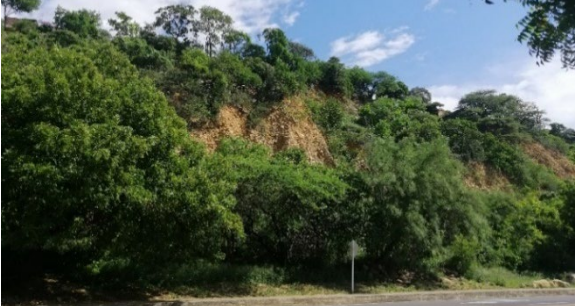
<p>Se pudo observar formación rocosa en algunos sectores de este, en su mayor parte este factor se presentó en la zona intermedia del talud. Presento un gran porcentaje de cobertura vegetal aproximadamente del 90%, esta vegetación es de origen natural y está compuesta entre hierbas, arbustos y árboles de bajo y mediano tamaño como se aprecia en la figura.</p>

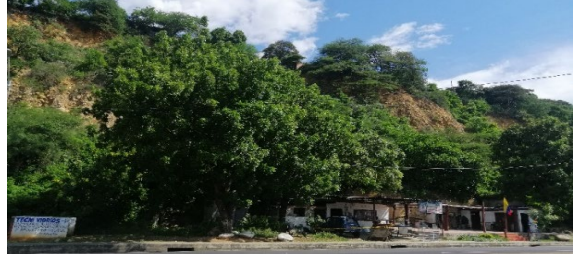
<p>En la corona del talud presenta construcciones de viviendas, las cuales se encuentran cerca al borde del talud y en la parte de la base del talud, se pudo observar que existe una construcción de una vivienda.</p>

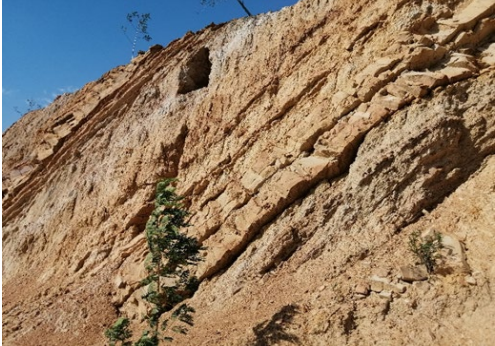
<p>Se puede observar la presencia de afloramiento rocoso, este factor se evidencia principalmente en la parte intermedia del talud siendo caracterizado en su mayor parte por su topografía rugosa.</p>

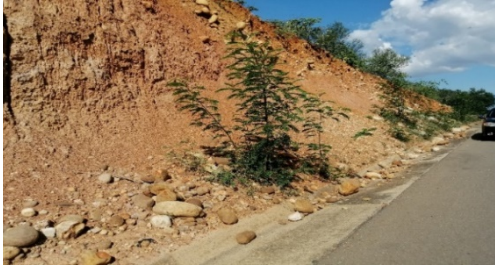
<p>Se pudo observar desprendimiento de rocas de diferente diámetro en la parte de la base del talud, llevando a caracterizar este factor como detritos en la vía, estos están afectando directamente el drenaje en las cunetas de la vía. También, se observa la presencia de cantos de diferentes diámetros que se encuentran en la parte inferior del talud o sobre la vía.</p>

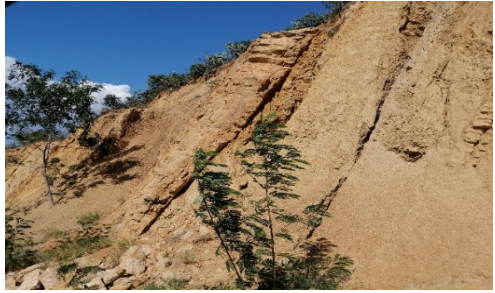
<p>Se observan signos de reptación por la inclinación de los árboles en algunos sectores del talud. En la corona del talud se puede observar la presencia de vegetación cactácea y se puede observar al pie del talud presencia de cobertura vegetal de forma leve.</p>

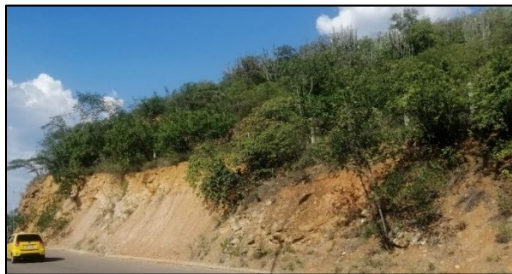
Figura 22. Vista general del talud N°4

Fotografía	Principales características
	<p>En este talud se puede evidenciar presencia de afloramiento rocoso caracterizado por su textura rugosa como se muestra en la figura, este factor está bastante pronunciado, en su mayor parte abarca la zona intermedia del talud.</p>
	<p>Este talud presenta cobertura vegetal de origen natural principalmente en la corona del talud. Esta vegetación es cactácea y xerofítica principalmente. En la base y parte intermedia del talud presenta poca vegetación compuesta principalmente por árboles de tronco delgado y tamaño pequeño, estos presentan inclinación lo cual indica reptación en el terreno.</p>
	<p>En la figura se puede evidenciar la presencia de surcos, surquillos y cárcavas, ubicadas en la zona intermedia del talud. Estos factores son signos del escurrimiento superficial causado por la erosión hídrica presentada en el talud.</p>

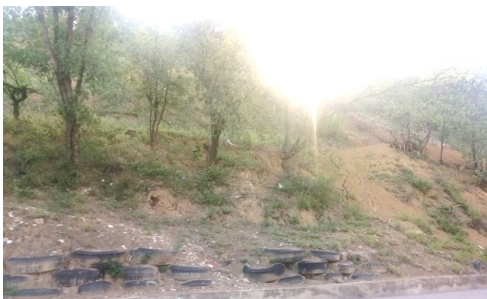
Figura 24. Vista general del talud N°6

<p>Se evidencia presencia de detritos en la vía y en la parte inferior se observan depósitos de material que se ha desprendido con el tiempo y algunos cantos de diferentes diámetros. El talud presenta obras de mitigación artesanales, con neumáticos reutilizados en la parte inferior, sin embargo, la pendiente del talud no es tan pronunciada.</p>

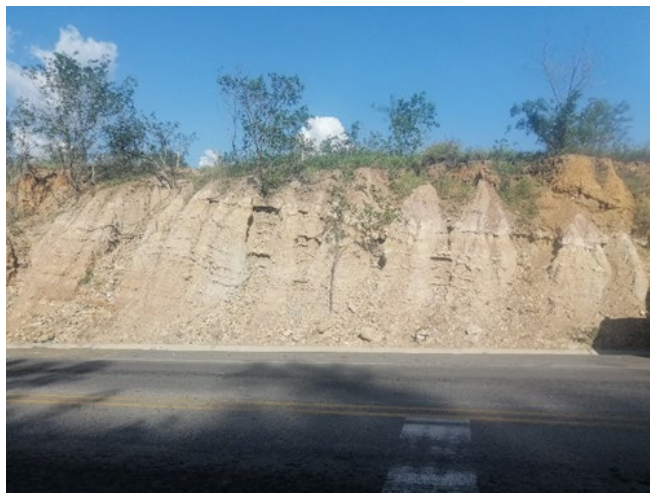
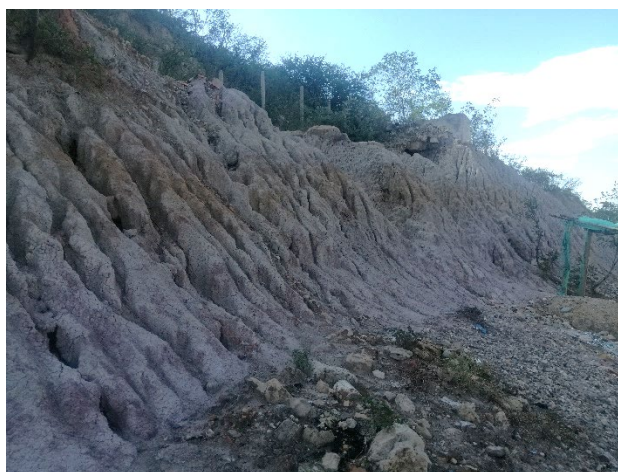
*Figura 25. Vista general del talud N°7*

<p>Se evidenció que en la base del talud hay presencia de residuos de material de construcción como residuos de bloque de arcilla y del mismo desprendimiento de material rocoso suelto de la corona del talud.</p>

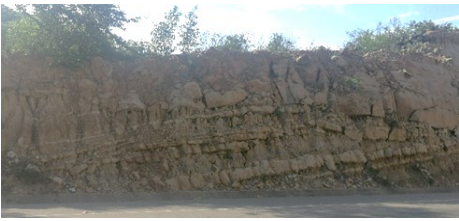
<p>El talud presenta cobertura vegetal solo en la corona del talud de forma leve. En algunos sectores del talud se evidencia la presencia de afloramiento rocoso estratificado por cantos. En esta parte del talud se puede evidenciar afloramiento rocoso en la parte de denudación del talud y en la parte intermedia del talud se pudo observar presencia de formación de cárcavas.</p>

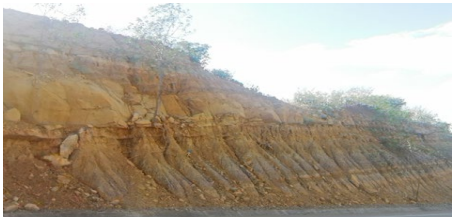
<p>Presenta algunos desprendimientos de material depositados en la parte inferior y parte de la vía. En este sector del talud se puede evidenciar presencia de formación de cárcavas y surcos signos de escurrimiento superficial causados por la erosión hídrica presentada en el talud. El talud presenta estratos de arcillolitas en grandes conglomerados y presenta características acordes a la formación León.</p>

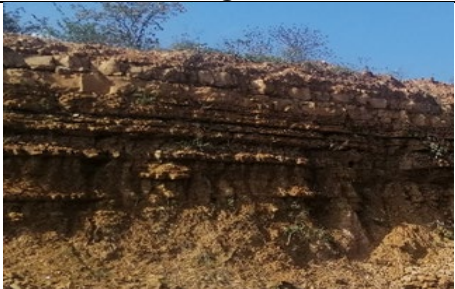
<p>En este talud se observó muy poca cobertura vegetal de origen natural ubicada solo en la corona del talud, esta vegetación está compuesta principalmente por pequeños arbustos de follaje pequeño. Este talud tiene gran presencia de surcos producto del escurrimiento superficial en el terreno causados por la erosión hídrica, también presenta material depositado en el pie del talud</p>

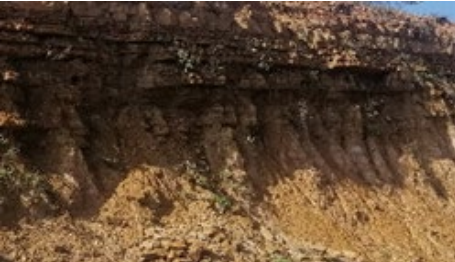
<p>En este talud es muy notable la presencia de cárcavas en un nivel intermedio debido al nivel de erosión hídrica presentada en el talud. La vía en la cual está ubicado se encuentra en buenas condiciones sin presentar hundimientos en la subrasante, este talud no presenta obras anexas o construcción y/o excavaciones cercanas.</p>

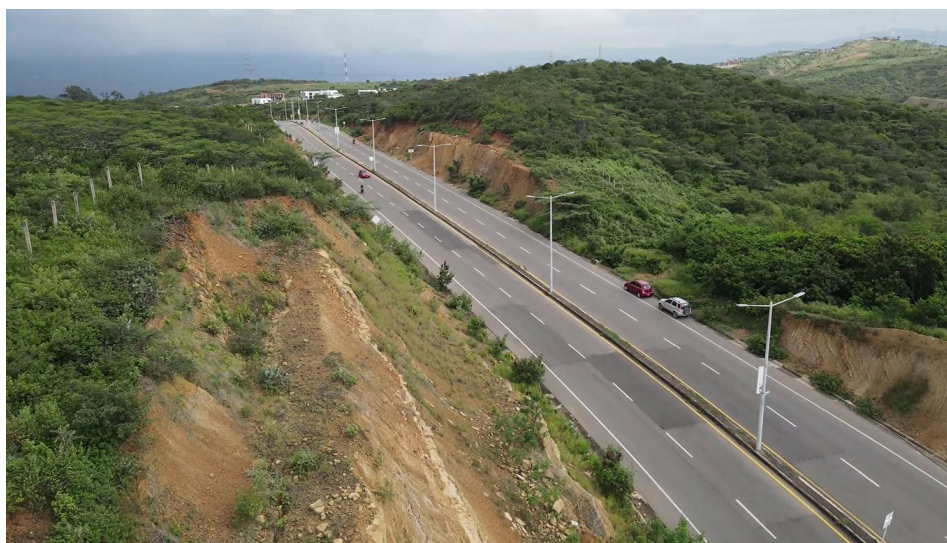
Figura 40. Tramo 1, Talud prolongación avenida 0

En la parte superior de la fotografía se evidencia una pequeña capa roja, esta también se observa en la parte derecha que está balconeada. En el cuerpo del talud se alcanzan a observar

El objetivo de estas terrazas es romper la velocidad del agua, para que una gota de agua que inicie en la corona no vaya a erosionar todo el talud, por lo tanto, cada terraza termina recibiendo toda el agua de la berma (la berma es el ancho de la terraza). Se observa que la berma inferior, es decir, la berma baja está mejor conformada, esta tiene un poco más de relleno, con acumulación de sedimento de tal manera que esa acumulación de sedimento le hace perder sección plana a la banca, esa pérdida de sección plana ha facilitado que el agua tenga una orientación mucho más rápida y por esa razón se observa cárcavamiento en el talud inferior, esto quiere decir que el talud se erosiona verticalmente.

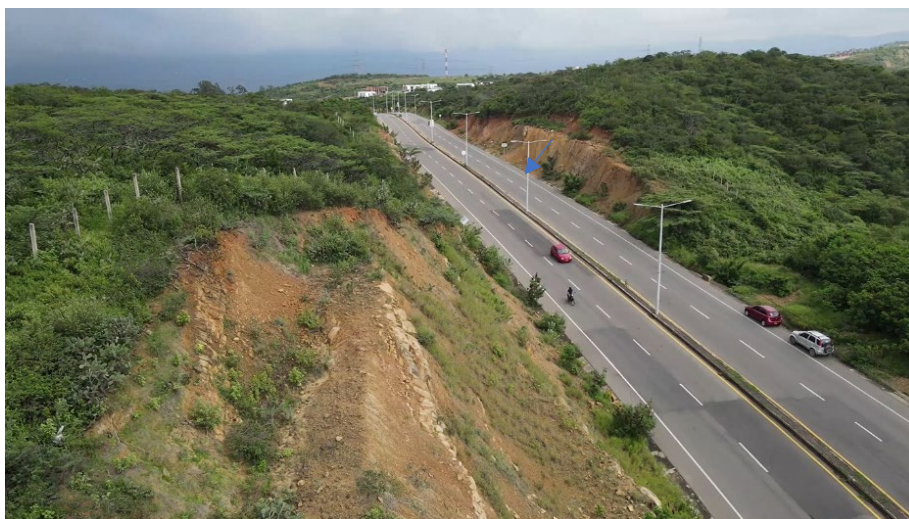
*Figura 41. Tramo1, Talud prolongación avenida 0*

Esta fotografía hace referencia al tramo recto del talud, si hacemos un barrido de la parte más alta de ese tramo hasta la parte más baja, se puede observar que en primer lugar que hay

Se puede observar una estratigrafía que va paralela a la vía, significa que en esta zona hay plegamiento, se puede evidenciar que la zona no solamente está fracturada y diaclasada sino que también está plegada, es decir que cuando se presentaron las fuerzas tectónicas la roca se comportó en forma frágil y en forma dúctil, o sea no solamente se rompieron también se plegaron lo cual sugiere que los materiales son elasto-plásticos, también se presenta una alternancia de materiales de más cementados a menos cementados, los que están cementados se observa que el nivel de fracturación es alto, el material litológico más cementado llámese roca tiene un alto grado de fracturación, presenta oxidación (colores rojizos), refiriéndose a la reacción química entre el agua y los óxidos del material, en la fotografía en la parte izquierda se observan gravas sueltas o sobre tamaños sueltos redondeados.

El perfil litológico está conformado por una cubierta de espesor variable conglomerática, clasto soportado con matriz limo arcillosa de color rojizo (está cubierta de sedimentos corresponde a un complejo conglomerático cuaternario antiguo). En la parte inferior de esa cubierta aparecen en forma alternada estratos de arenisca (material más sólido y cementado en la fotografía), color claro, fracturado y capas de arcilla con limonitas (sedimentos finos de color pardo amarillento a pardo grisáceo en la fotografía). En este punto de toma de la fotografía el cuerpo del talud presenta una mayor cubierta de vegetación.

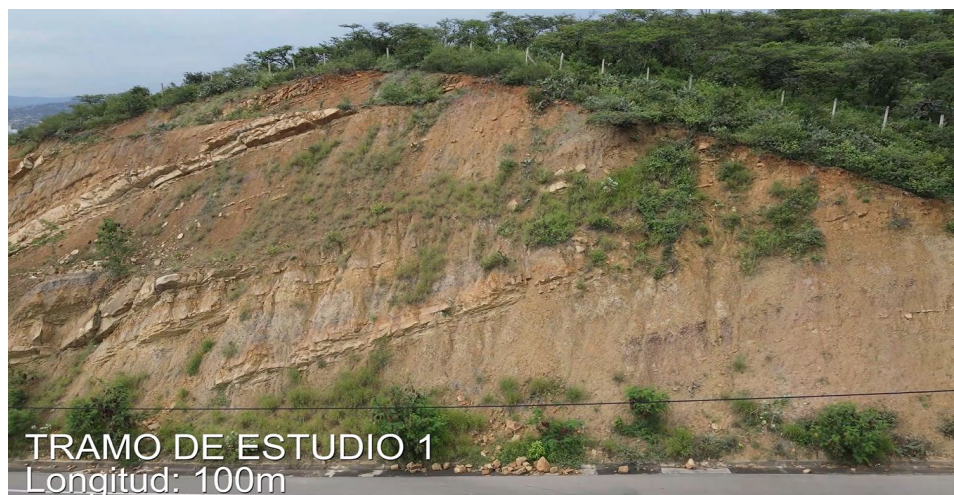
*Figura 43. Tramo 1, Talud prolongación avenida 0*

Se puede observar en esta parte de la fotografía del recorrido que el material está inclinado, pero en la parte superior se alcanza a observar muy bien la alternancia, es decir parte dura – parte blanda, este macizo rocoso es un macizo sedimentario con estratigrafía alternada, diferente grado de cementación, lo cual sugiere que se pueda tener allí una cubierta que nada tiene que ver con esa forma alternada, en la parte derecha de la fotografía se observa una divisoria de aguas, hay agua que drena a la izquierda y agua que drena a la derecha ( eso se llama divisoria de aguas en topografías), es decir en la cúspide hacia la izquierda las aguas drenan hacia el río Pamplonita y de la cúspide hacia la derecha el agua drena hacia la parte baja de la depresión para ser tomada por una alcantarilla en la vía, la cúspide derecha apunta a Venezuela y la cúspide izquierda apunta a Cúcuta. Desde la cúspide derecha apunta a Villa del Rosario y desde la cúspide hacia la izquierda apunta hacia Cúcuta.

Se observa una cubierta que tiene unas partes inexistentes y en algunas partes meteorizada de distintos espesores. El material del talud está conformado por una serie alternada de areniscas que son las partes más cementadas, más duras, sobresalientes y arcillas que son las partes más finas en forma alternadas con distinto espesor y distinta coloración. La estratificación

esta inclinada, se alcanza a observar que en la estratificación ese material se erosionó en el pasado. Podemos observar una delgada capa en la cubierta que esta meteorizada y que no pertenece al cuerpo, esto quiere decir que es una cubierta que geológicamente es de otra era. La cubierta en la parte superior es cuaternaria y las series alternadas de areniscas- arcillas, arcillas- areniscas son terciarias.

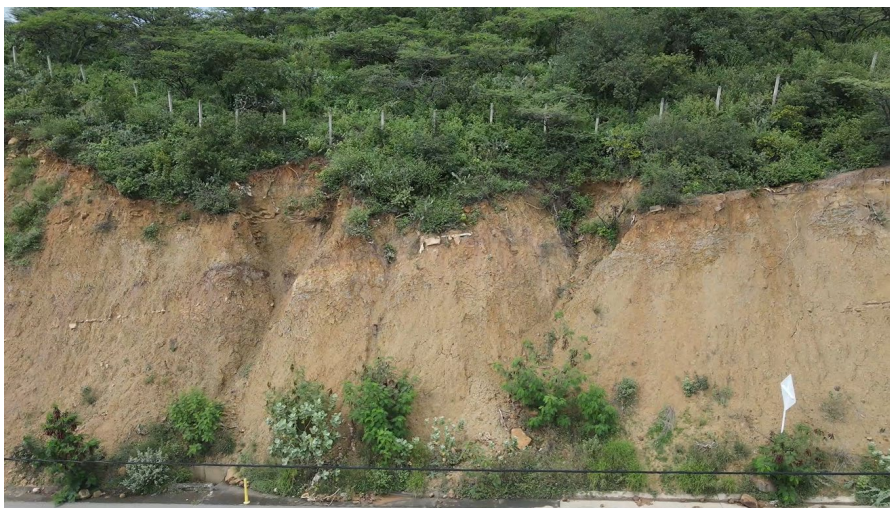
*Figura 44. Tramo 1. Talud prolongación avenida 0*

En esta imagen se puede observar un sistema de drenaje, también en esta sección del talud se pudo observar que se forman conos de deyección, esto quiere decir que el agua hizo carcavamiento vertical desprendió el pedazo en forma de cono y esto generó un embudo, ese embudo permitió un camino que arrastró esos sedimentos, cuando esos sedimentos abandonan el camino se abren en forma de abanico.

También se puede observar que la erosión evidenciada está dejando al descubierto las raíces, esto se hace referencia a que la vegetación como es una vegetación arbustacea xerofítica profundiza su raíz para buscar agua que no se encuentra en superficie porque el terreno es muy árido.

En el primer cono, el cono de la izquierda y en el cono de la derecha se observan distintos colores de material (se observan amarillos, claros, verdosos, púrpuras, oxidados), eso se llaman materiales abigarrados y los suelos que en Cúcuta tienen una composición abigarrada son las arcillas de la formación león, esto quiere decir que estamos en un tramo donde está apareciendo la formación león y es muy probable que en esa zona se encuentre yeso. Esta son las arcillolitas terciarias, micros laminados, abigarrados de la formación león. La parte del talud que está comprendido entre los dos conos presentan unas microgrietas, esas son grietas de tracción. Lo cual significa que esta fotografía la tomaron en época seca porque la abertura de las grietas no está bien abierta, es decir con periodos invernales muy cercanos, el material está seco, pero como la fisura hasta ahora se está abriendo debimos a ver tenido una época de invierno muy próxima.

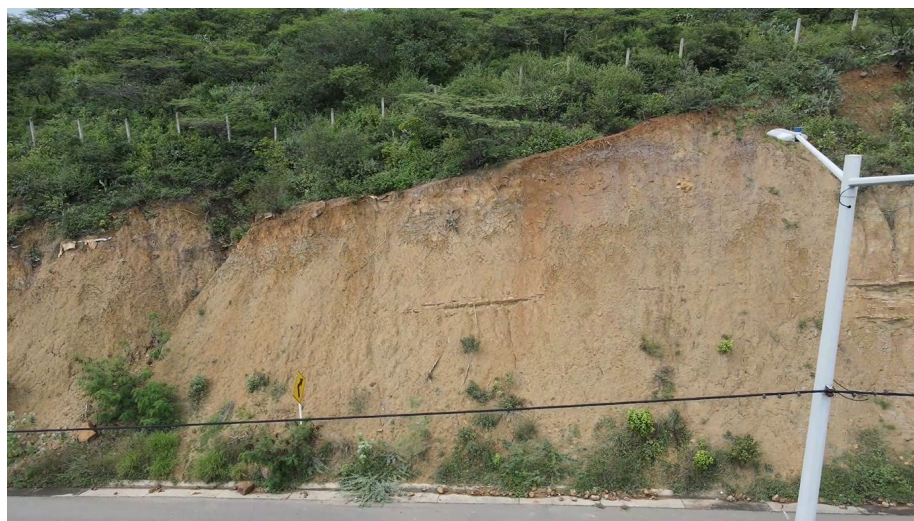
*Figura 45. Tramo 1, Talud prolongación avenida 0*

En esta fotografía se alcanza a observar una pequeña capa cuaternaria la parte rojita ubicada en la corona del talud, ese sombrero es cuaternario, son sedimentos recientes y están soportados, ese sedimento está apoyado en las arcillolitas de la formación león que está bastante meteorizada, pero esa arcillolita tiene en el cuerpo unos dientes delgados de material mucho más duro. Cuando se tiene esto que es predominantemente arcilla y tiene unos lentes de arenisca, la

arenisca hace un esfuerzo, ósea que eso favorece la estabilidad, quiere decir que los lentes cementados aumentan la estabilidad, en cambio sí se tuviera predominantemente arena y tuviera una pequeña capa de arcilla debilitarían el talud. En este punto se observa que la vegetación sigue a lo largo de la cuneta lo cual significa que hay condiciones de humedad, en la cuneta se ve una hilera de sedimentos caídos del bloque semitriangulares y algunos redondeados, ese material es la acumulación de sedimentos en la pata y se llaman talus.

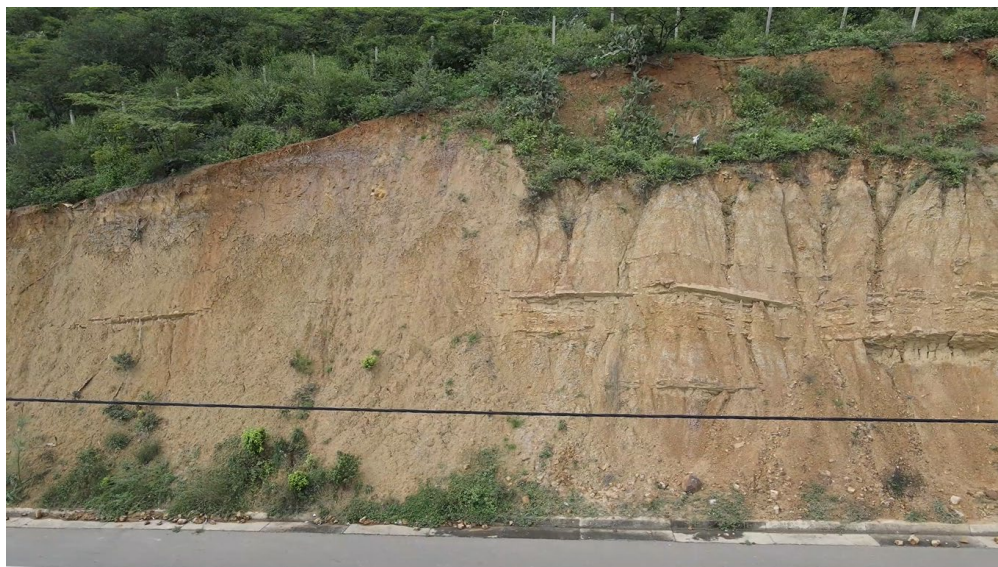
*Figura 46. Tramo 1, Talud Prolongación Avenida 0*

Los estratos donde se ubica la arenisca se observan, mirándolo desde la cuneta hacia arriba se estaría viendo el piso del estrato, mirándolo desde la corona hacia abajo se observa el techo del estrato. En la parte superior donde se observa la cubierta cuaternaria aumenta hay una concentración de humedad donde está creciendo vegetación. También se observa en este punto del video que hay un drenaje de tipo paralelo y ese paralelismo lo están generando las cárcavas verticales. Los estratos en el talud le dan discontinuidad de una manera al drenaje, prácticamente se pierde en la alternancia del paralelismo. Entonces el papel del esfuerzo cuando sea a mayor

El paquete grueso de arenisca, observándolo desde el ultimo cono deyección hasta la izquierda se evidencia el proceso de socavación y debajo del piso se observan una serie de grietas verticales que prácticamente le está quitando del piso a todo el paquete, o sea que, si siguen haciendo las verticalidades en la parte superior y esto sigue perdiendo por socavación base, es muy probable que tienda a volcarse.

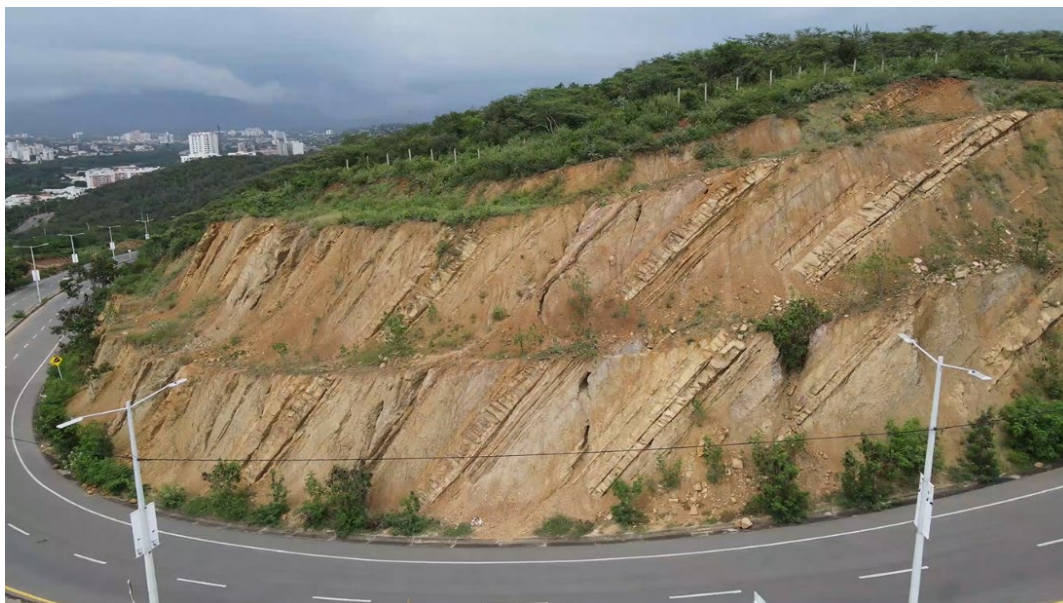
*Figura 47. Tramo2, Talud prolongación avenida 0*

Este tramo del talud alcanza a tener entre 10 -12 metros de altura, presenta una estratigrafía inclinada, es decir traslocada, primero se depositó y luego tuvo tectonismo, se observa una estratificación alternada, de areniscas - arcillolita, arenisca - arcillolita.

Se observa que la arenisca está muy fracturada y la arcillolita se observa muy meteorizada, se observa que esta abigarrada, es decir hay diferentes tonos de colores, también esta erosionada y meteorizada, se evidencian unos procesos de meteorización química avanzados y unos procesos de erosión hídrica por carcavamiento y tubificación ( erosión interna, lo que llaman comúnmente cáncer del suelo), internamente hay lixiviación, hay pérdida de material, se la está llevando el agua, también se puede concluir con la presencia de tubificación que el material tiene limos, esto quiere decir que además de arcillolitas hay limolitas.

Se pueden evidenciar estratos de areniscas de mayor longitud, se observan que en la parte alta se doblan, quiere decir que se está presentando un plegamiento de tipo anticlinal, pero el anticlinal esta erosionado a nivel de corona, se observa que el estrato de mayor longitud, que también se encuentra plegado en la parte superior y el más extremo que muestra la fotografía en la parte baja que se ve grueso, hay un intermedio, hay unas pequeñas capas intermedias que se observa que se están deteriorando, se evidencia una meteorización acelerada, en la parte superior se perdió la continuidad, se ve muy delgada la capa que se está meteorizando, esto quiere decir que hay unos procesos fuertes de meteorización química, el hecho de que los materiales se desmiembren y queden como bloques sueltos, quiere decir que se están desprendiendo de la parte superior, eso se denomina meteorización mecánica, pero el hecho de que pasen de grueso a fino, de cementado a blando, eso es específicamente meteorización química, eso quiere decir que en este tramo del talud se evidencia las dos meteorizaciones y los distintos grados de erosión. La parte superior se ve mucho más húmeda que la parte inferior.

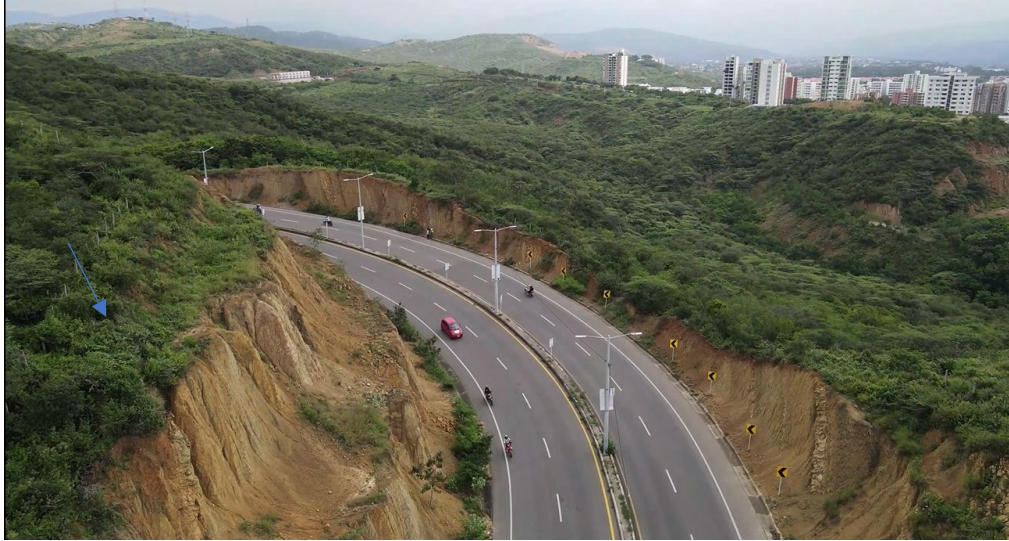
*Figura 49. Tramo 2, Talud prolongación avenida 0*

En esta parte del talud donde se encuentra este bloque de material claro que está suelto, significa que este material es rocoso, está diaclasado y que cinemáticamente pudiera dinamizarse, si le entra agua por la parte superior y queda flojo todo ese bloque se vendría, esta es una zona altamente inestable, se observa que se tiene una sección en cajón en curva, al analizar el talud sur es decir el talud derecho se aprecian unos sedimentos muy finos y unas costillas verticales, unas costillas de material o unas capas de material vertical. Esto está indicando distinto grado de cementación, ósea que es un material de textura fina alternado con materiales de texturas finas cementadas, esto indica distinto grado de cementación, o sea las rocas sedimentarias se depositan en forma horizontal y se puede ver que los estratos no están horizontales, están inclinados, esto significa que toda la zona está traslocada, la estratigrafía está traslocada.

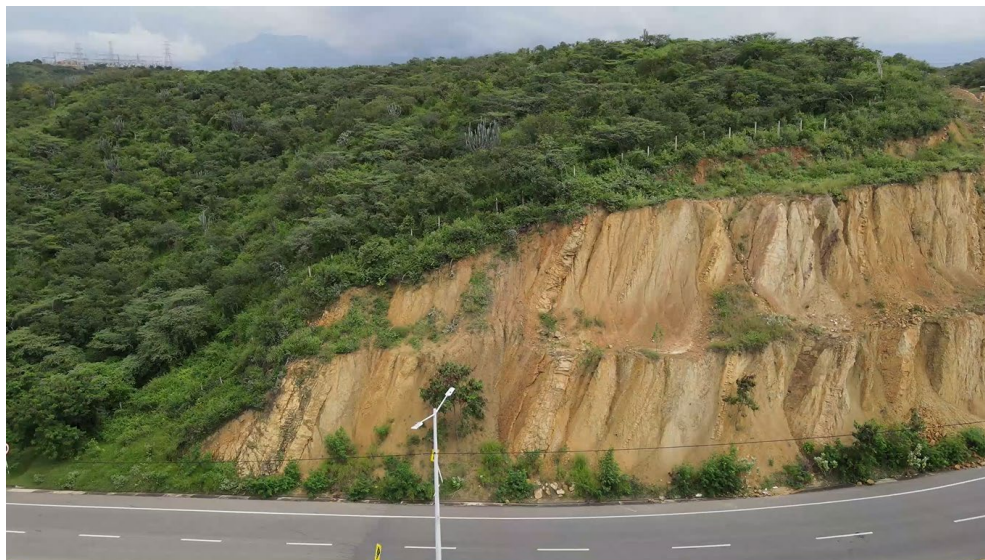
*Figura 50. Tramo 3, Talud prolongación avenida 0*

Tiene mucha similitud al anterior tramo. Se alcanzan a observar conos de deyección, talus, la pérdida de la banca intermedia. Hay un cono de deyección en la parte superior de la berma.

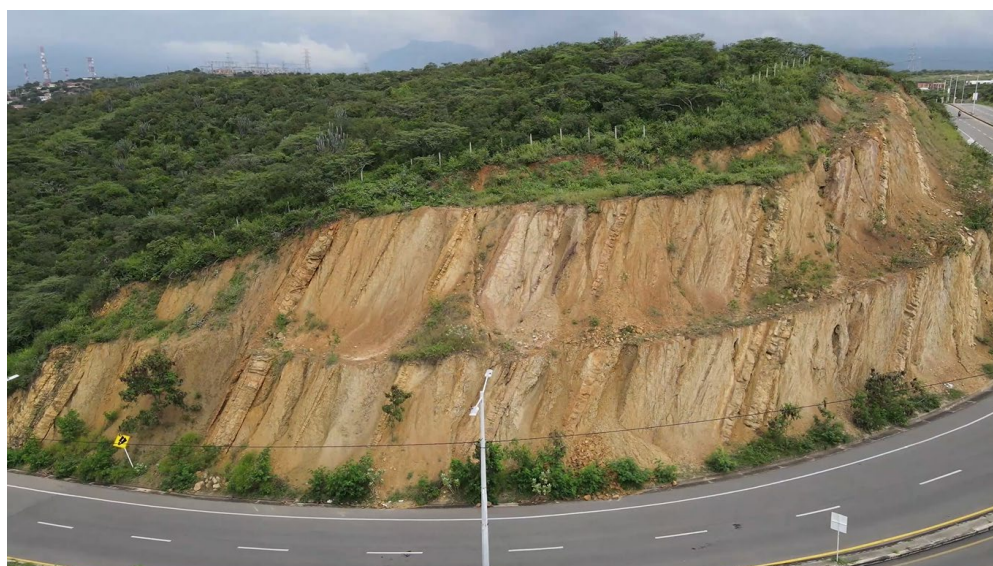
*Figura 51. Tramo 3, Talud prolongación avenida 0*

En este tramo se observa que existe desarrollo de vegetación en las tres bermas, con mayor cobertura la berma superior, en el talud intermedio se evidencian muchos baches, se

presentan muchas zonas sin vegetación, en la parte central izquierda de la fotografía se evidencia que la erosión está alcanzando prácticamente a la hilera de la cerca, el color rojizo en la zona de cubiertas es la parte cuaternaria, las partes que están balconeadas es terciario ( areniscas alternadas con arcillolitas), en este tramo del talud también se presenta tubificación, erosión interna.

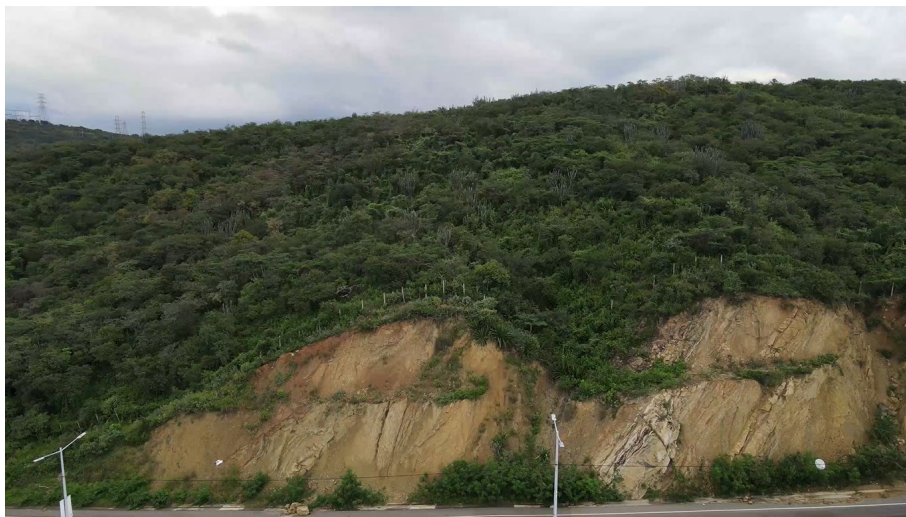
*Figura 52. Tramo 4, Talud prolongación avenida 0*

En esta imagen se observa la estratificación inclinada o vertical lo cual supone que hay translocación, es decir, que después de haberse depositado los sedimentos y de haberse litificado hubo una actividad tectónica fuerte que definitivamente cambió la orientación de la estratificación.

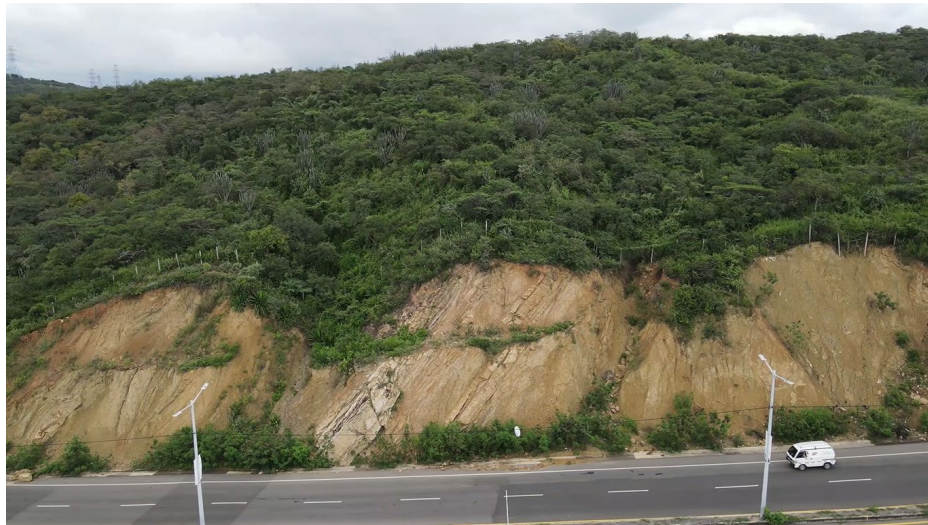
*Figura 53. Tramo 4, Talud prolongación avenida 0*

En este tramo del talud se puede observar que la vegetación esta de la cuneta hacia al talud, y que la cuneta esta de la vegetación hacia la vía, o sea que aparentemente la cuneta no está llena de vegetación, esa vegetación se debe de dejar, la que se debe de quitar es la que está tapando la cuneta, pero la vegetación que no está obstruyendo la cuneta se debe de dejar porque eso es protección del talud.

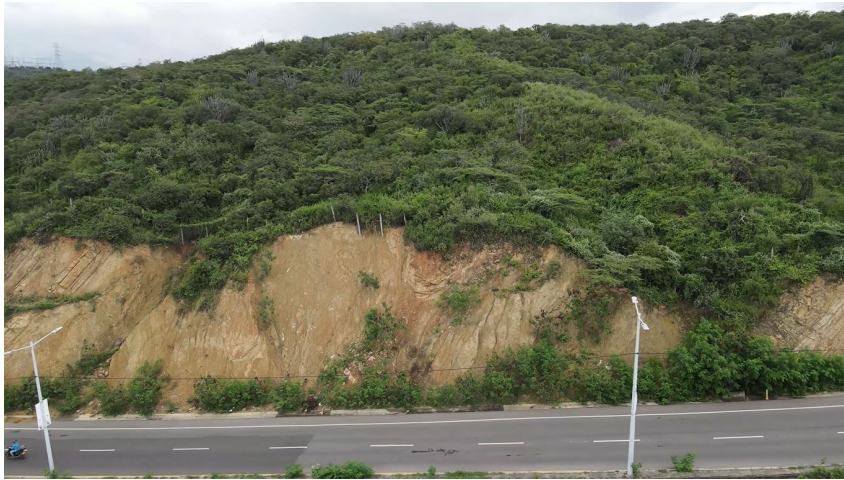
*Figura 56. Tramo 4, Talud prolongación avenida 0*

Dentro de esa penumbra que genera la vegetación se alcanza a observar una geometría ondulada, nos referimos a la cubierta vegetal, se observa que en la corona del talud hay unas partes altas y unas depresiones, esto quiere decir que las fuerzas tectónicas que actuaron fueron de compresión, estas fuerzas comprimieron, lo que se observa es que ese ondulado en relieve, es un relieve ondulado, tiene una forma de plegamiento ondulado que demuestra las fuerzas tectónicas que actuaron, para trasladar la estratigrafía fueron fuerzas de compresión tectónica.

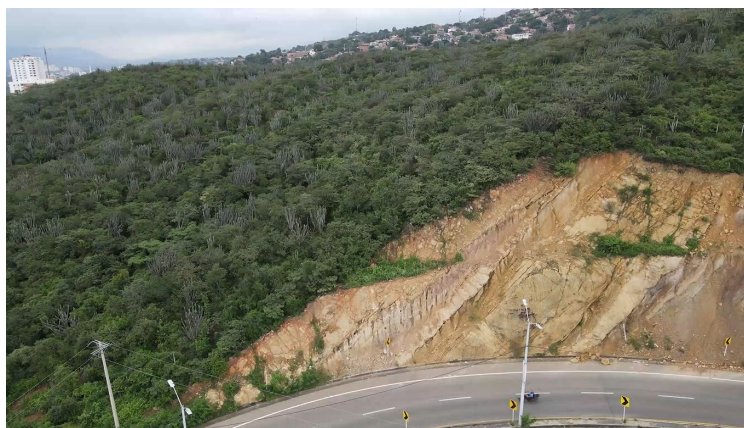
*Figura 58. Tramo 5, Talud prolongación avenida 0*

Se evidencia en primer lugar un corte, se observa de igual manera un talud perfilado, esto quiere decir que le cambiaron pendiente con una proceso de balconamiento en la mitad, se observa de igual manera se observa que prácticamente la berma de ese balcón se perdió, se erosiono y que los tramos que quedaron de la berma concentraron humedad y salió vegetación, se observa un talud que muestra una estratigrafía inclinada, alternada con distinto grado de cementación, ósea es un macizo rocoso sedimentario, con distinto grado cementación y distinto material y con una grado diferencial de meteorización y erosión, se observa carcavamiento vertical y proceso de tubificación, se observa también socavación en los pisos de los estratos.

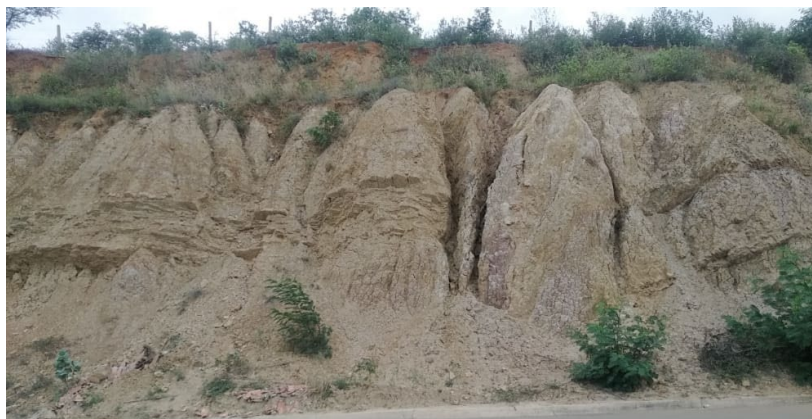
Figura 59. Vista parcial tramo 1

En la tabla 45 se puede observar que los inspectores manifestaron que la meteorización de la roca está entre moderadamente meteorizada y muy meteorizada como se observa en la imagen 59; que la vegetación dominante en este tramo es acacia forrajera, chiminango y cachito; que se presentan procesos cinemáticos como flujo plástico, erosión y caída de bloques, que la vía presenta variaciones volumétricas leves, que se presenta detritos en la vía de forma leve, cambios de forma y la existencia de grietas de tracción de poca profundidad.

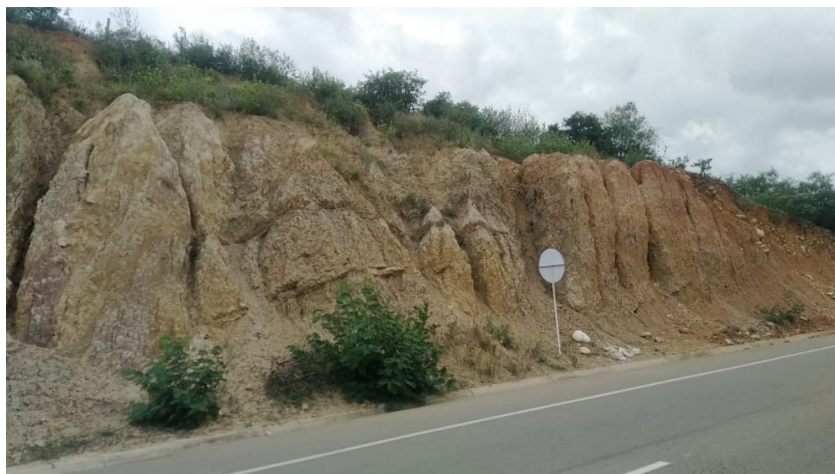
Figura 60. Vista parcial de la geometría o morfología del talud - tramo 1

En la tabla 46 se puede observar que los tres inspectores coinciden en que el tipo de talud es de corte, de pendiente alta y una altura aproximada de 6 metros, que la forma de la pendiente es escalonada, es decir, presenta balconamiento o aterrazamiento y el tipo de terreno circundante es colinado, así como se puede observar en la imagen 60.

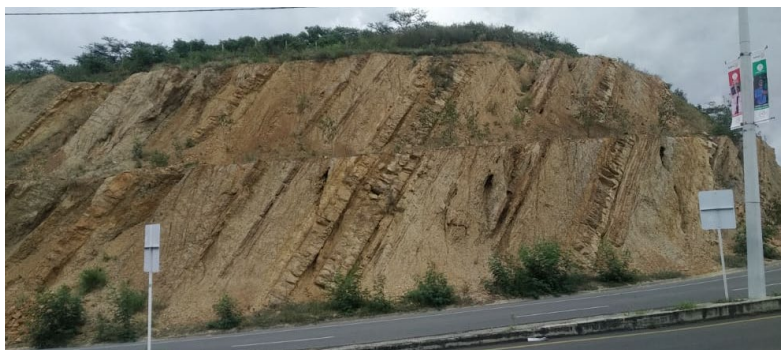
Figura 62. Vista parcial tramo 2

En la tabla 55 se puede observar que los inspectores manifestaron que la roca está muy meteorizada como se observa en la imagen 62; que la vegetación dominante en este tramo es chiminango y cachito; que se presentan procesos cinemáticos como flujo plástico, erosión y caída de bloques, que se presenta detritos en la vía de forma leve, cambios de forma y la existencia de grietas de tracción de poca profundidad en el cuerpo del talud.

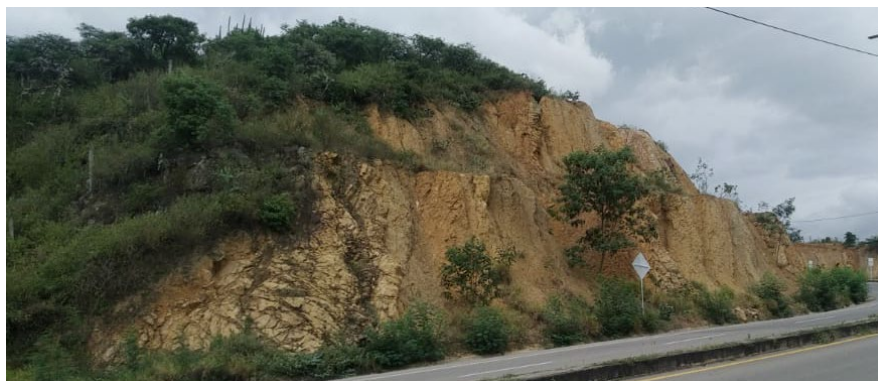
Figura 64. Vista parcial tramo 3

En la tabla 65 se puede observar que los inspectores manifestaron que la roca está muy meteorizada como se observa en la imagen 64; que la vegetación dominante en este tramo es acacia forrajera, chiminango y cachito; que se presentan procesos cinemáticos como flujo plástico, erosión y caída de bloques, que se presenta detritos en la vía de forma leve, cambios de forma y la existencia de grietas de tracción de poca profundidad en el cuerpo del talud.

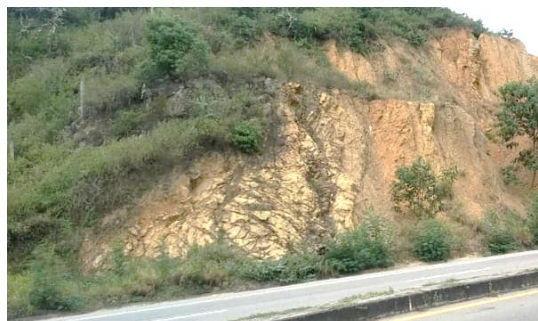
Figura 66. Diaclasas - tramo 3

Los tres inspectores observaron un plano estratigráfico poco rugoso (ondulado), con persistencia media, sin abertura, sin relleno, sin alteración y seco. También observaron diaclasas con textura rugosa escalonada, con persistencia baja, con abertura entre 1 y 3 mm, con relleno suave, sin alteración y seco. No manifestaron observar otras discontinuidades.

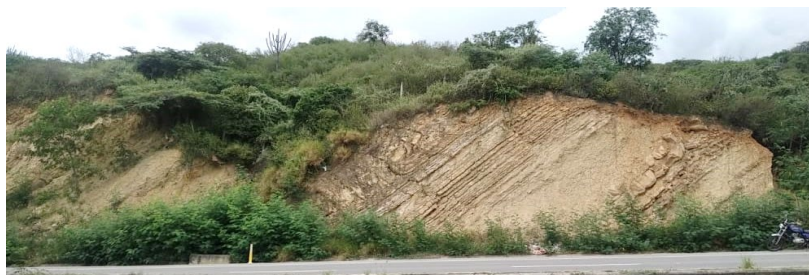
Figura 68. Vista parcial tramo 4

En la tabla 75 se puede observar que los inspectores manifestaron que la roca está moderadamente meteorizada como se observa en la imagen 68; que la vegetación dominante en este tramo es cañahuate, acacia forrajera y cactácea; que se presentan procesos cinemáticos como flujo plástico, erosión y caída de bloques, que se presentan variaciones volumétricas leves en la vía, que se presenta detritos en la vía de forma leve, cambios de forma y la existencia de grietas de tracción de poca profundidad en el cuerpo del talud.

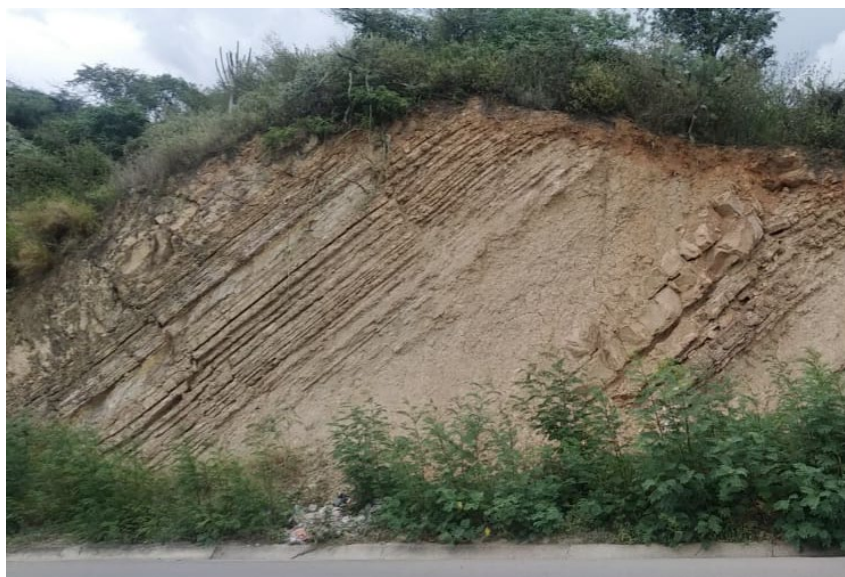
*Figura 70. Plano estratigráfico del tramo 4*

Los tres inspectores observaron un plano estratigráfico poco rugoso plano, con persistencia media, sin abertura, sin relleno, sin alteración y seco. No manifestaron observar otras discontinuidades.

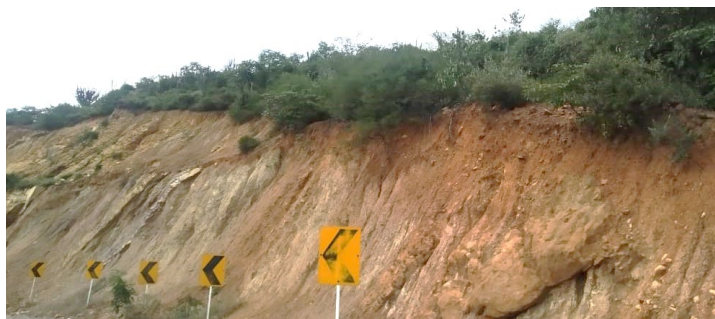
Figura 71. Vista parcial tramo 5

En la tabla 85 se puede observar que los inspectores manifestaron que la roca está muy meteorizada como se observa en la imagen 71; que la vegetación dominante en este tramo es cañahuate, acacia forrajera, chiminango, cactácea y cachito; que se presentan procesos cinemáticos como erosión y caída de bloques, que se presentan variaciones volumétricas leves en la vía, que se presenta detritos en la vía de forma leve.

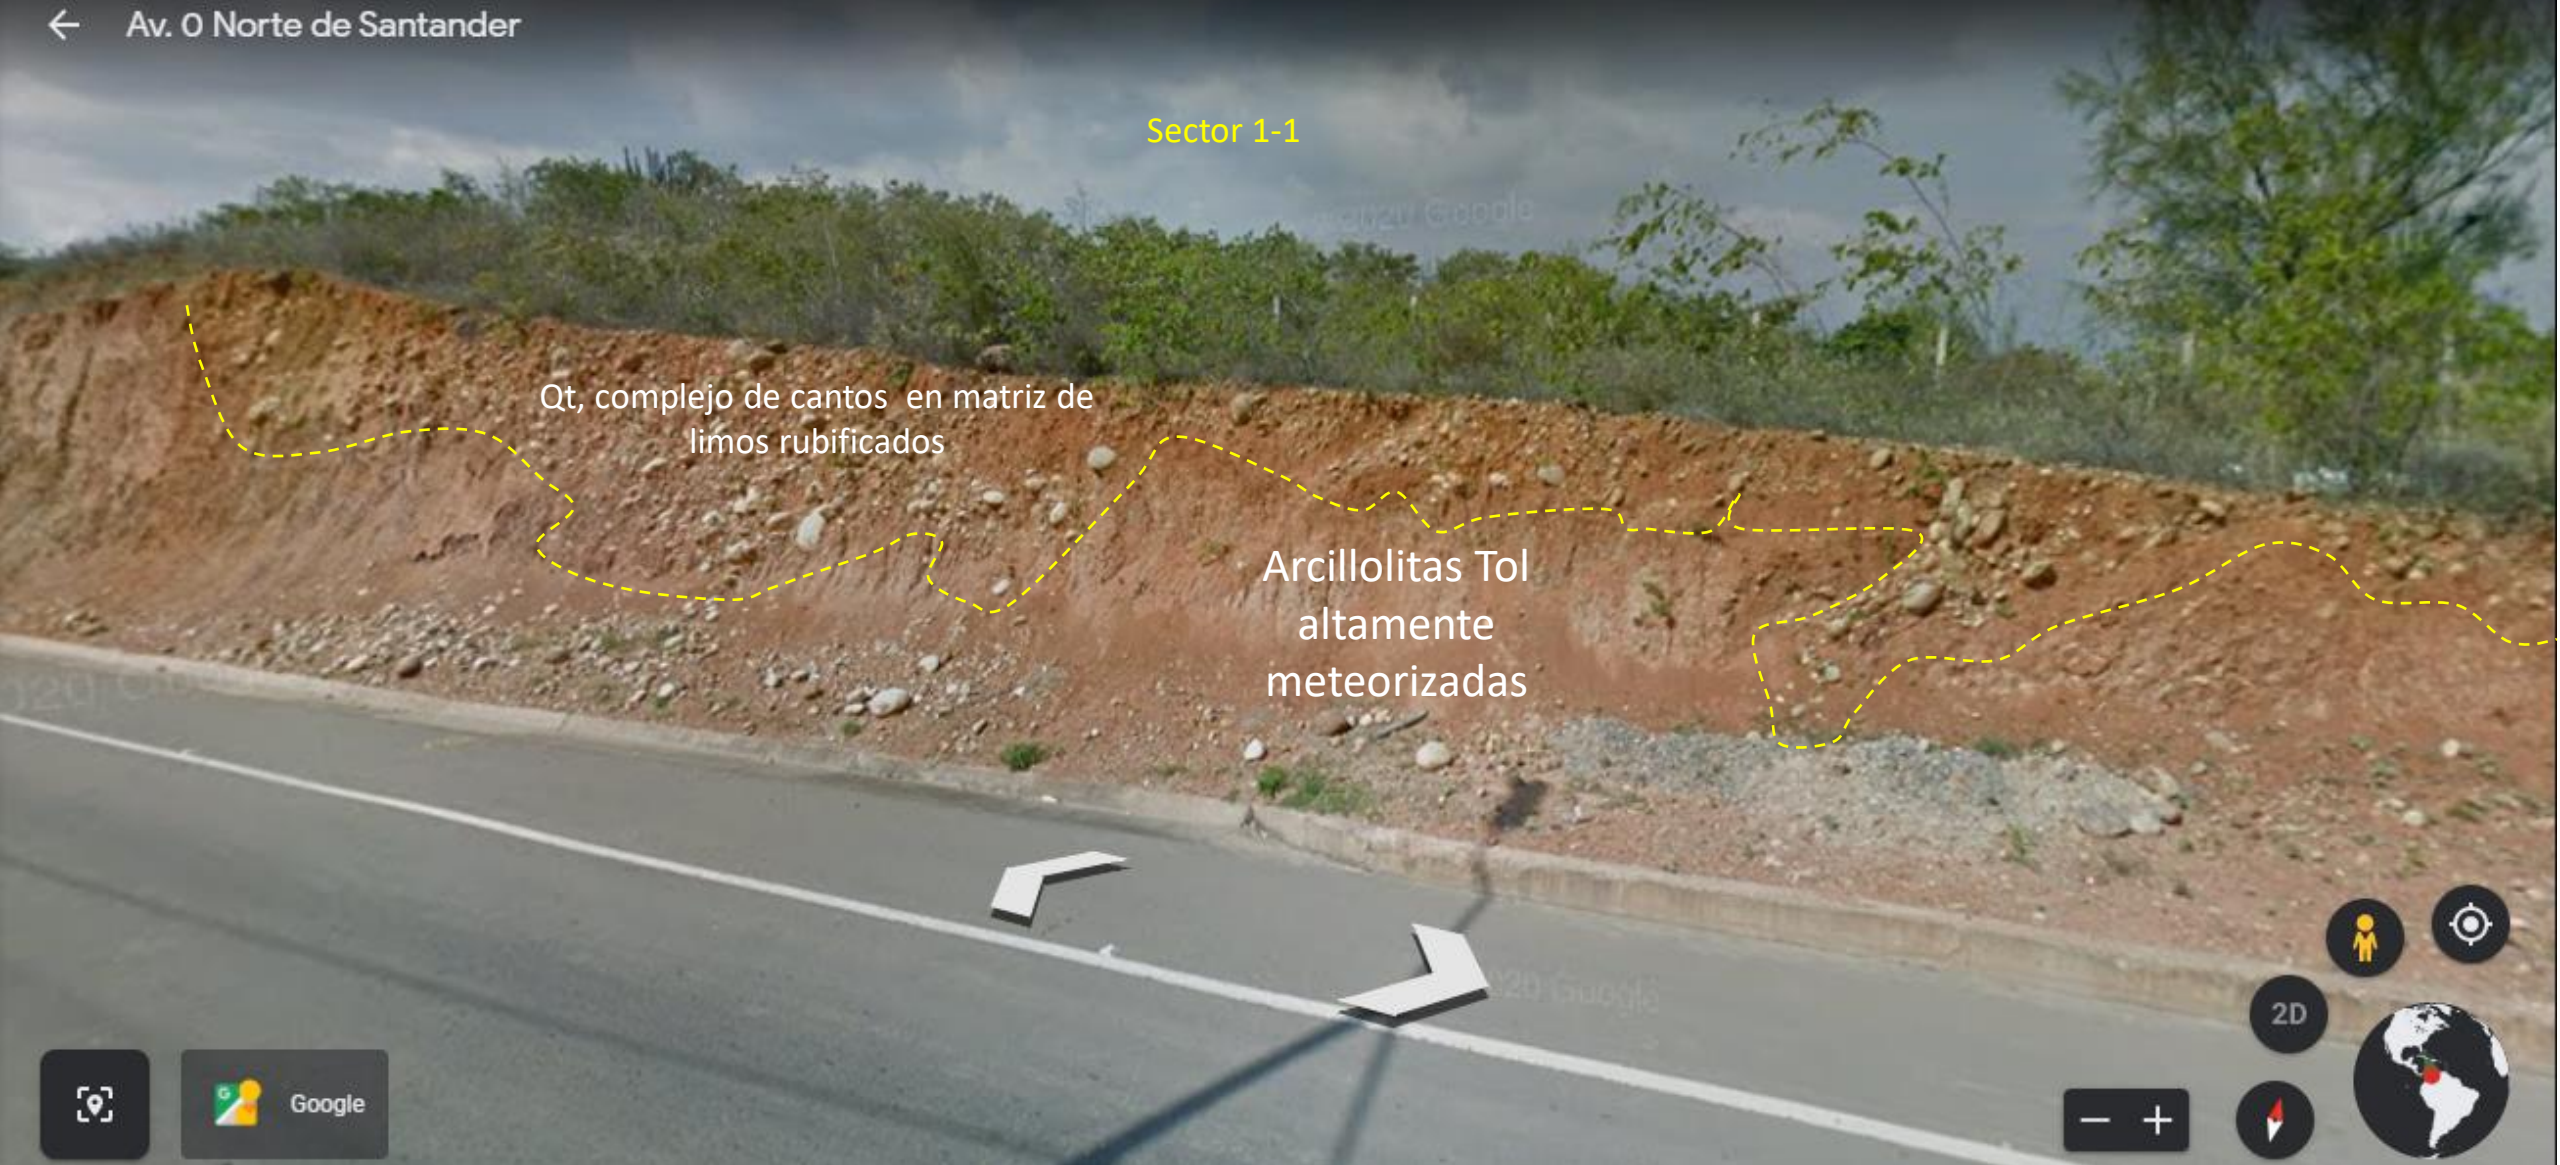
Qt, complejo de cantos en matriz de limos rubificados

Arcillolitas Tol altamente meteorizadas

Fotografía Sector 1-1 del Subtramo 1-2. El complejo de cantos y limos rubificados cuaternarios descansa sobre arcillolitas y limolitas rojizas terciarias. El plano de contacto entre las dos formaciones es disconforme y revela procesos de erosión previa al proceso de depositación de los conglomerados. Depósitos de talus al pie del talud; los talus están conformados por acumulación de clastos individuales, dispuestos en el pie de los taludes y laderas, desprendidos por caída, durante las épocas invernales, de las capas superiores de geomaterial clástico. Alvaro Pedroza Rojas, abril 2021.
