PROPUESTA DE FICHA TÉCNICA PARA EL DIAGNÓSTICO VISUAL DE  
TALUDES EN EL MUNICIPIO DE SAN JOSÉ DE CÚCUTA

UNIVERSIDAD FRANCISCO DE PAULA SANTANDER

PLAN DE ESTUDIOS DE INGENIERÍA CIVIL

Trabajo entregado como requisito para obtener el título de Ingeniero Civil

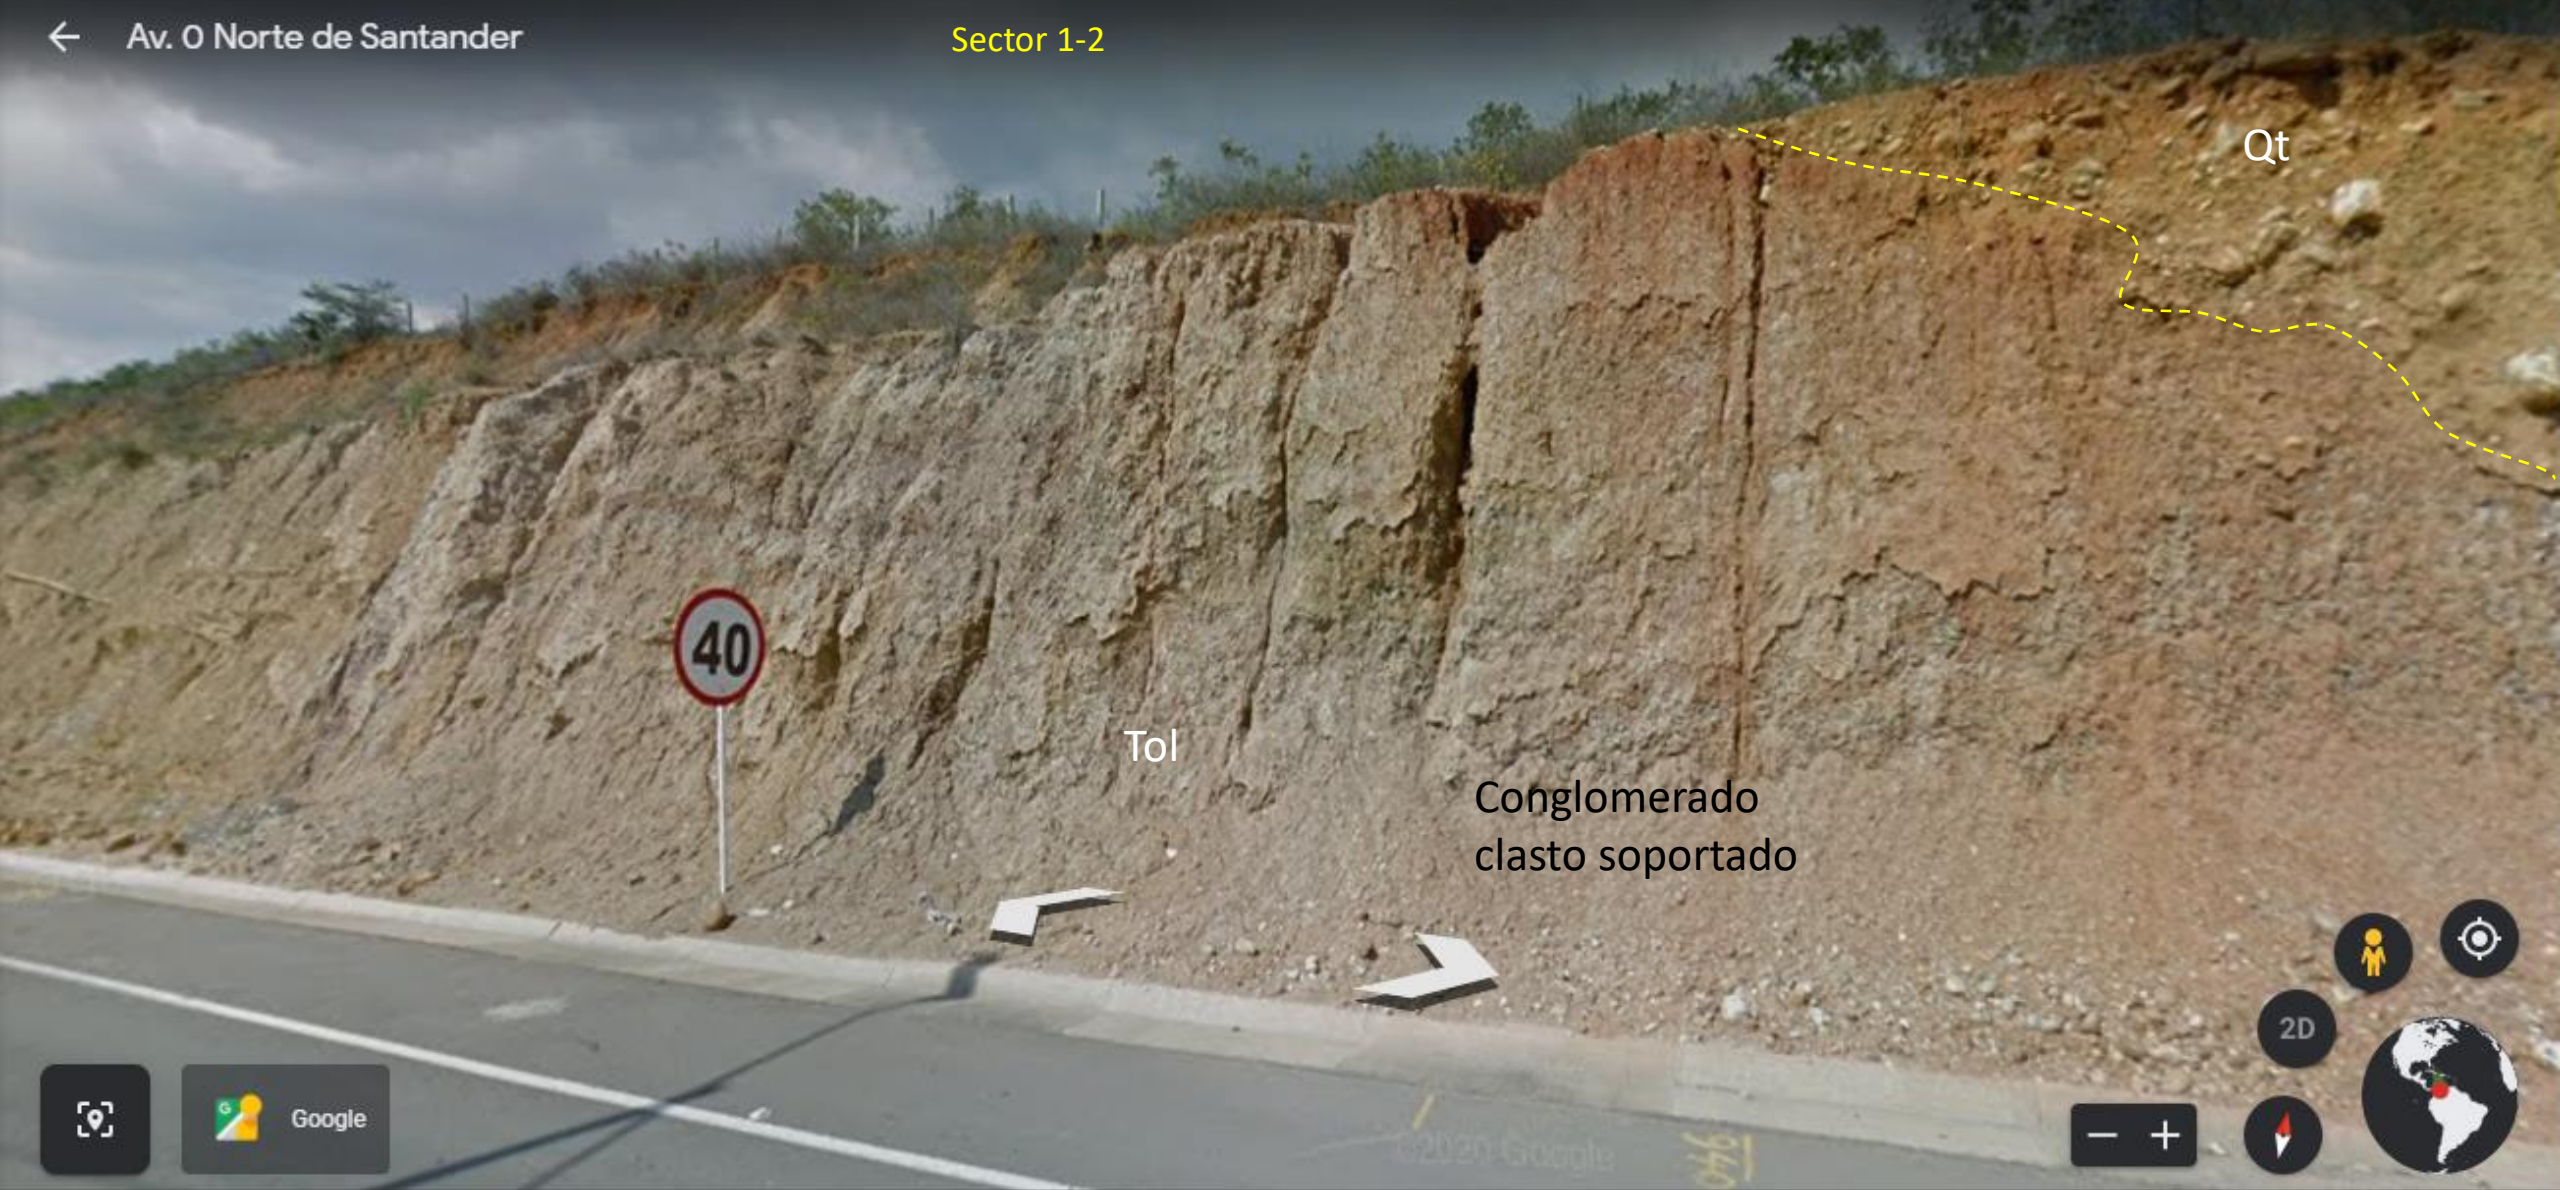
Qt

Tol

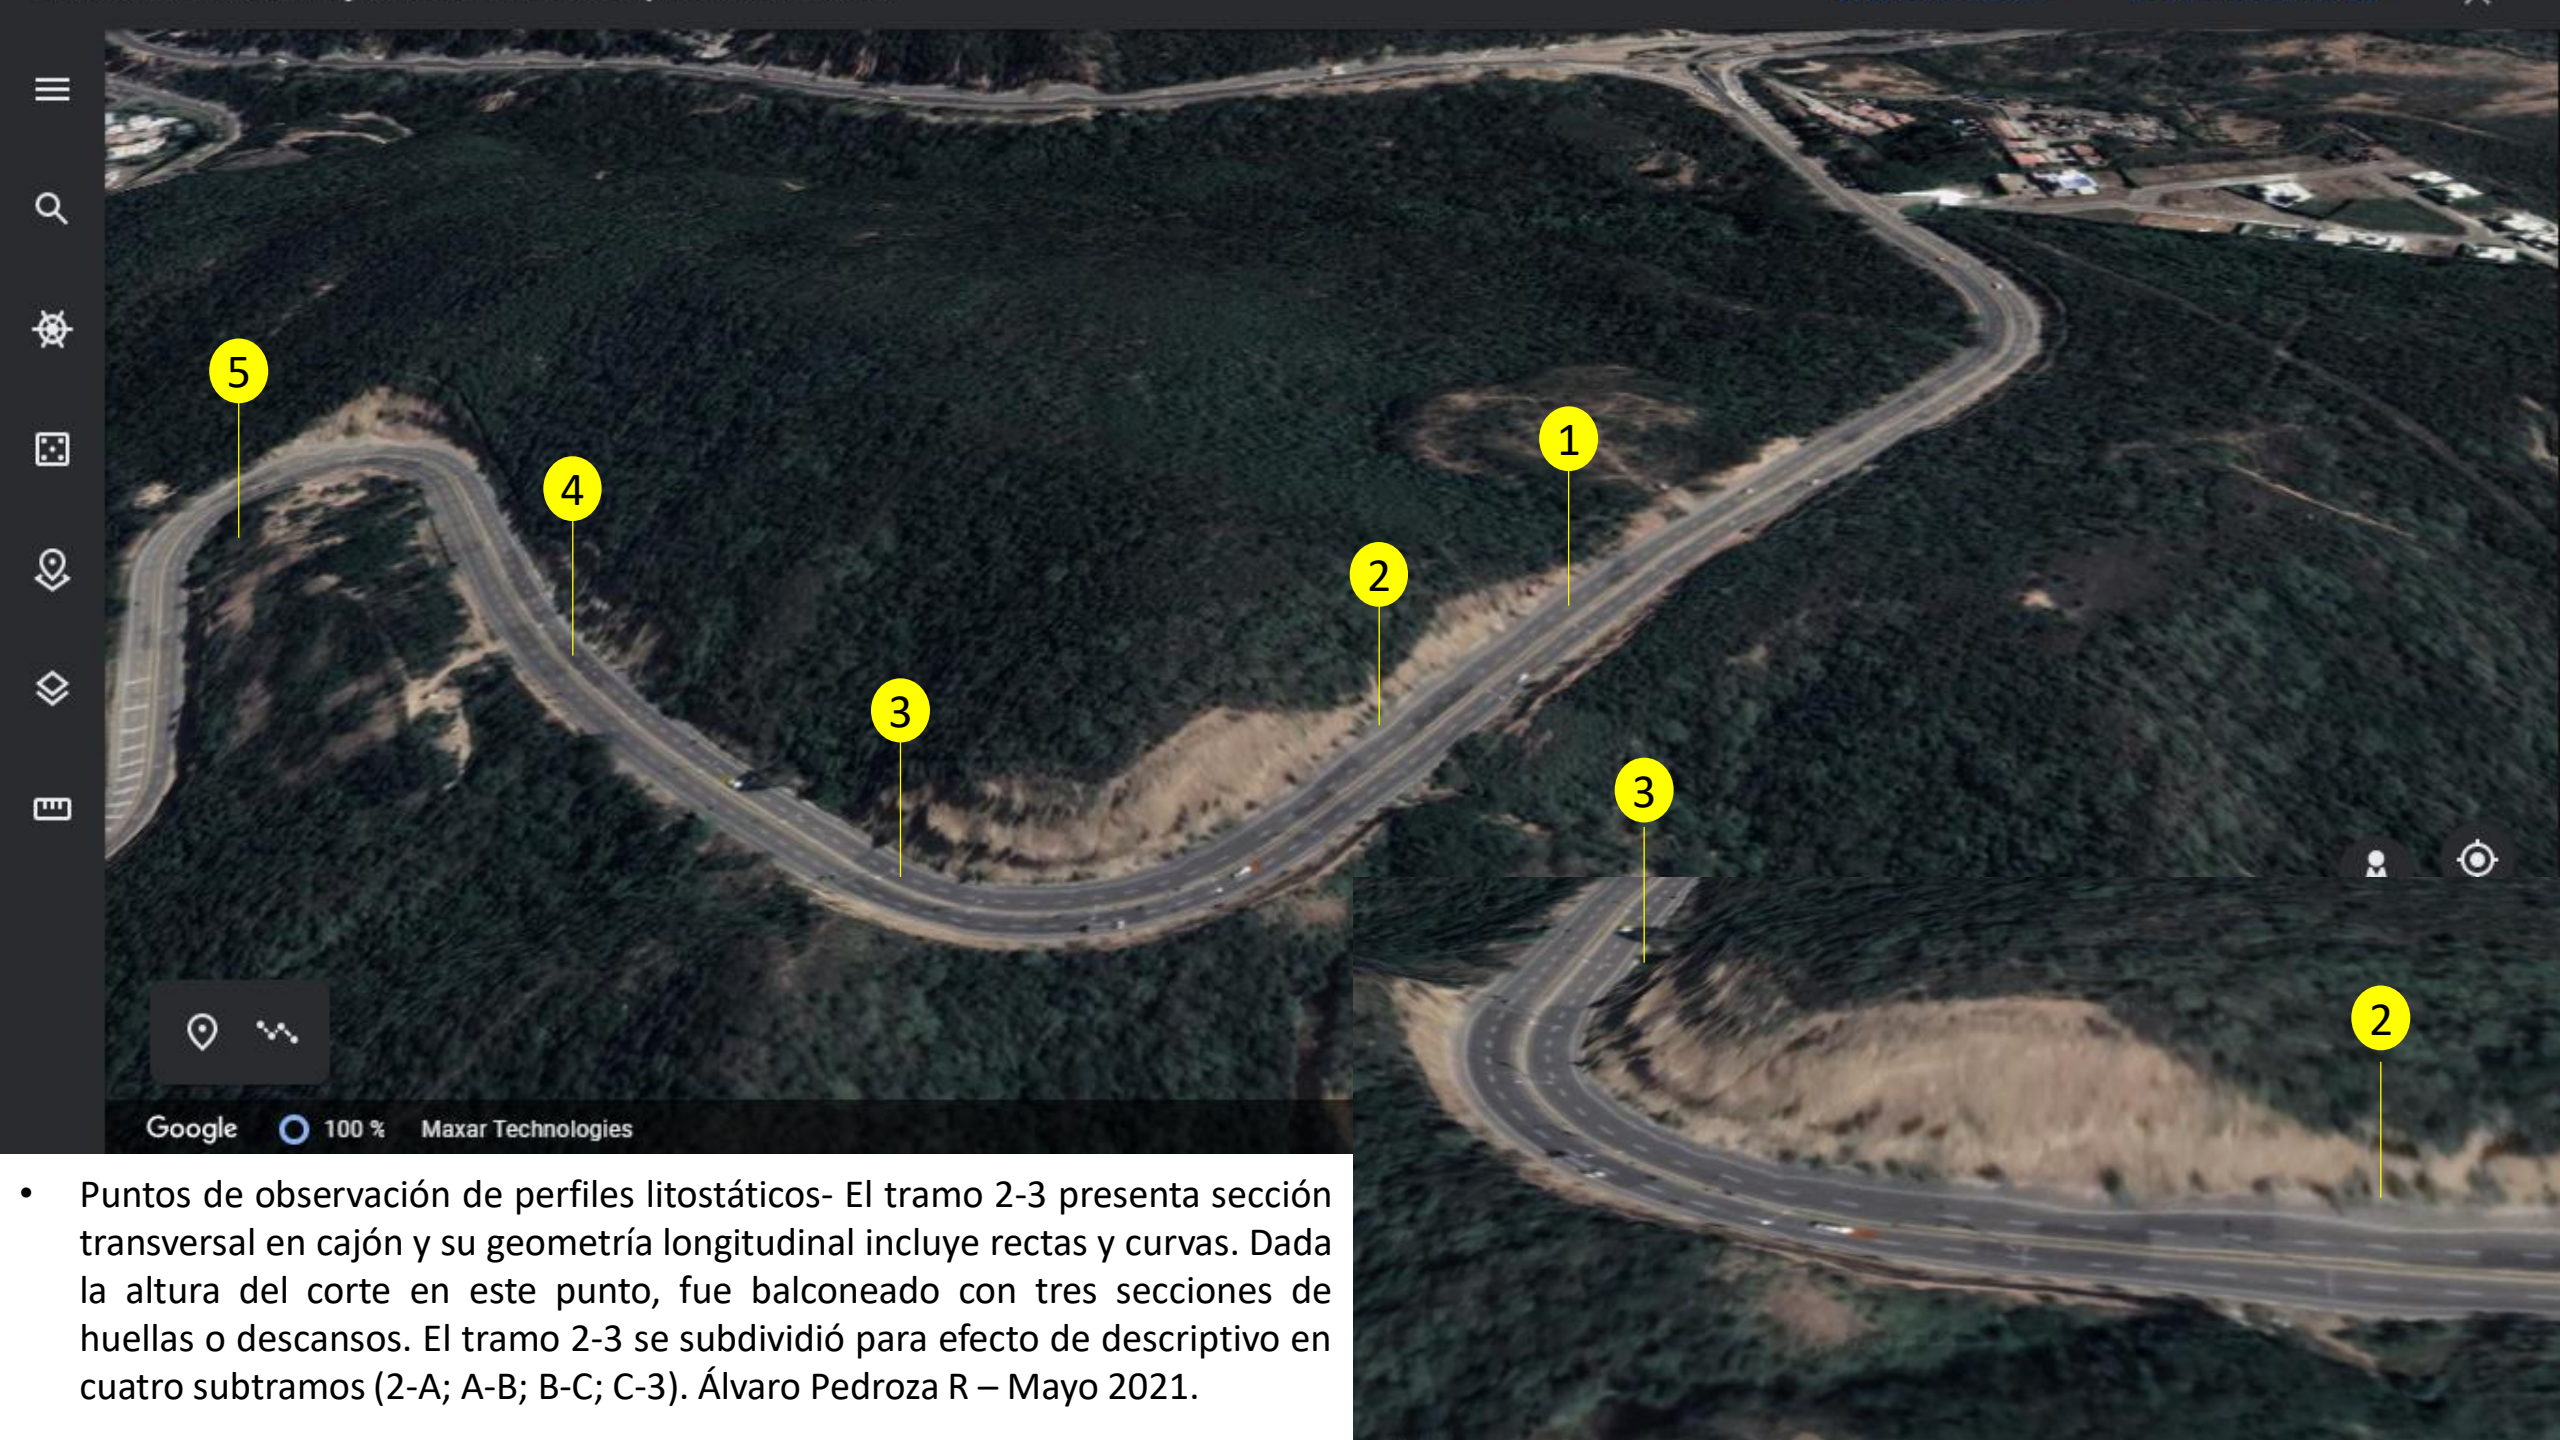
- Puntos de observación de perfiles litostáticos- El tramo 2-3 presenta sección transversal en cajón y su geometría longitudinal incluye rectas y curvas. Dada la altura del corte en este punto, fue balconado con tres secciones de huellas o descansos. El tramo 2-3 se subdividió para efecto de descriptivo en cuatro subtramos (2-A; A-B; B-C; C-3). Álvaro Pedroza R – Mayo 2021.

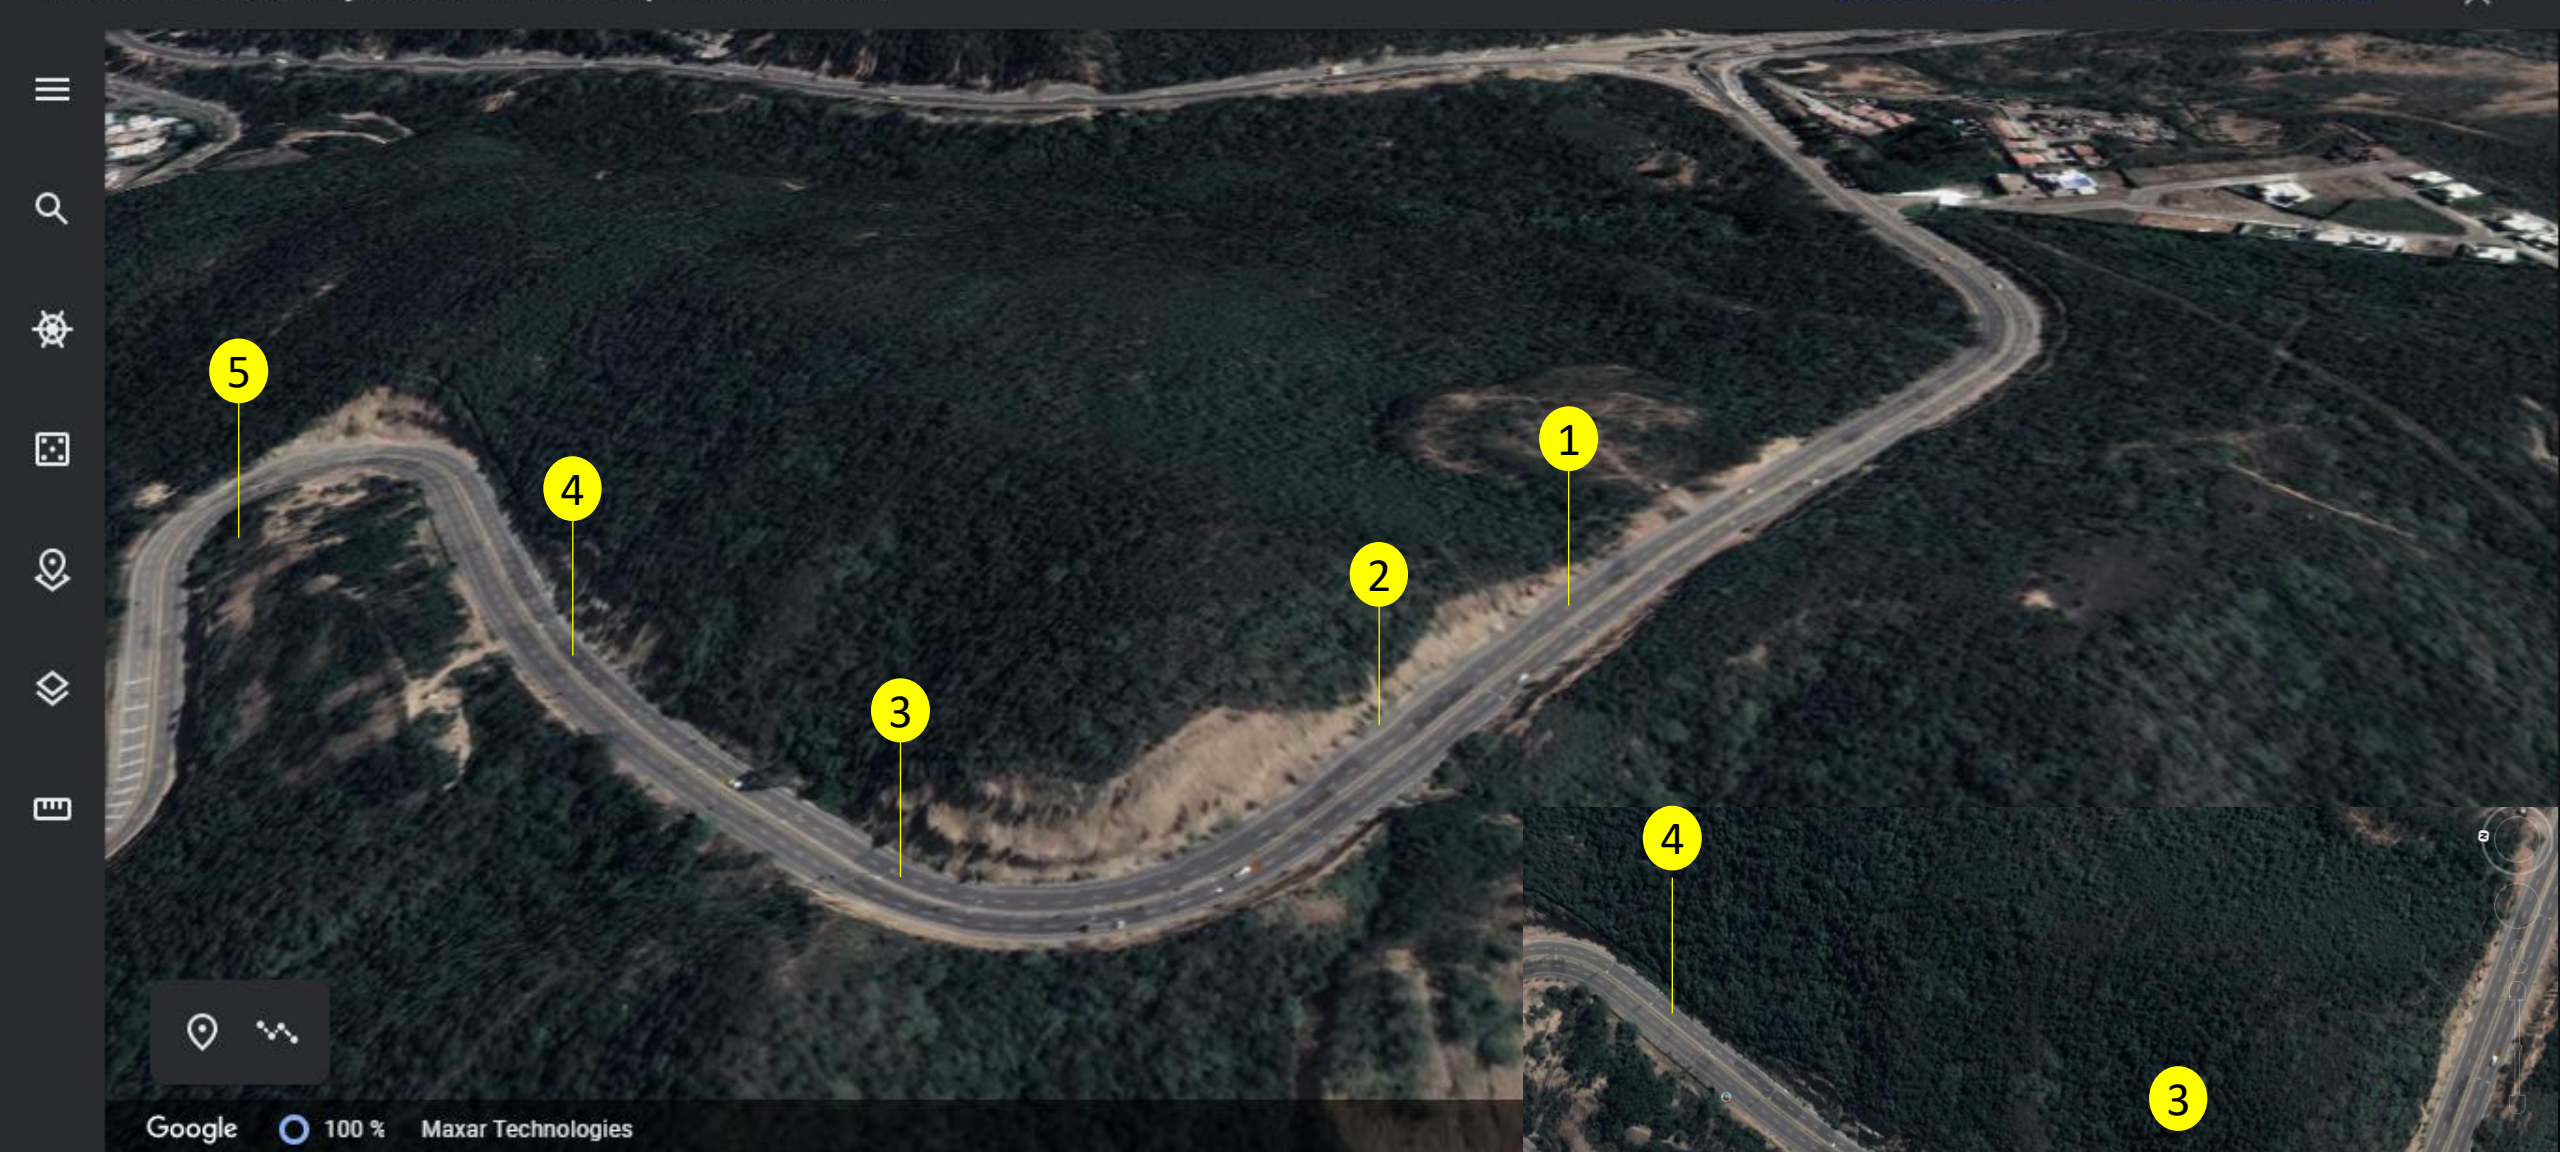
Capas de arenisca de grano fino a muy fino, y limolitas de espesor variable, de color pardo claro, alternadas con arcillas abigarradas, meteorizadas, con rasgos erosivos en surcos y carcavamientos verticales. Existencia de flujos en forma de conos de deyección, con base al pie del talud y conformado por sedimentos erosionados de los niveles superiores. Algunas de las capas de geomaterial duro (limolitas y areniscas) registran lavado de material de soporte. Talud balconado y con presencia de vegetación arbustácea en la corona y esporádica sobre la acumulación de sedimentos en el pie del talud. Álvaro Pedroza R –Junio 2021.

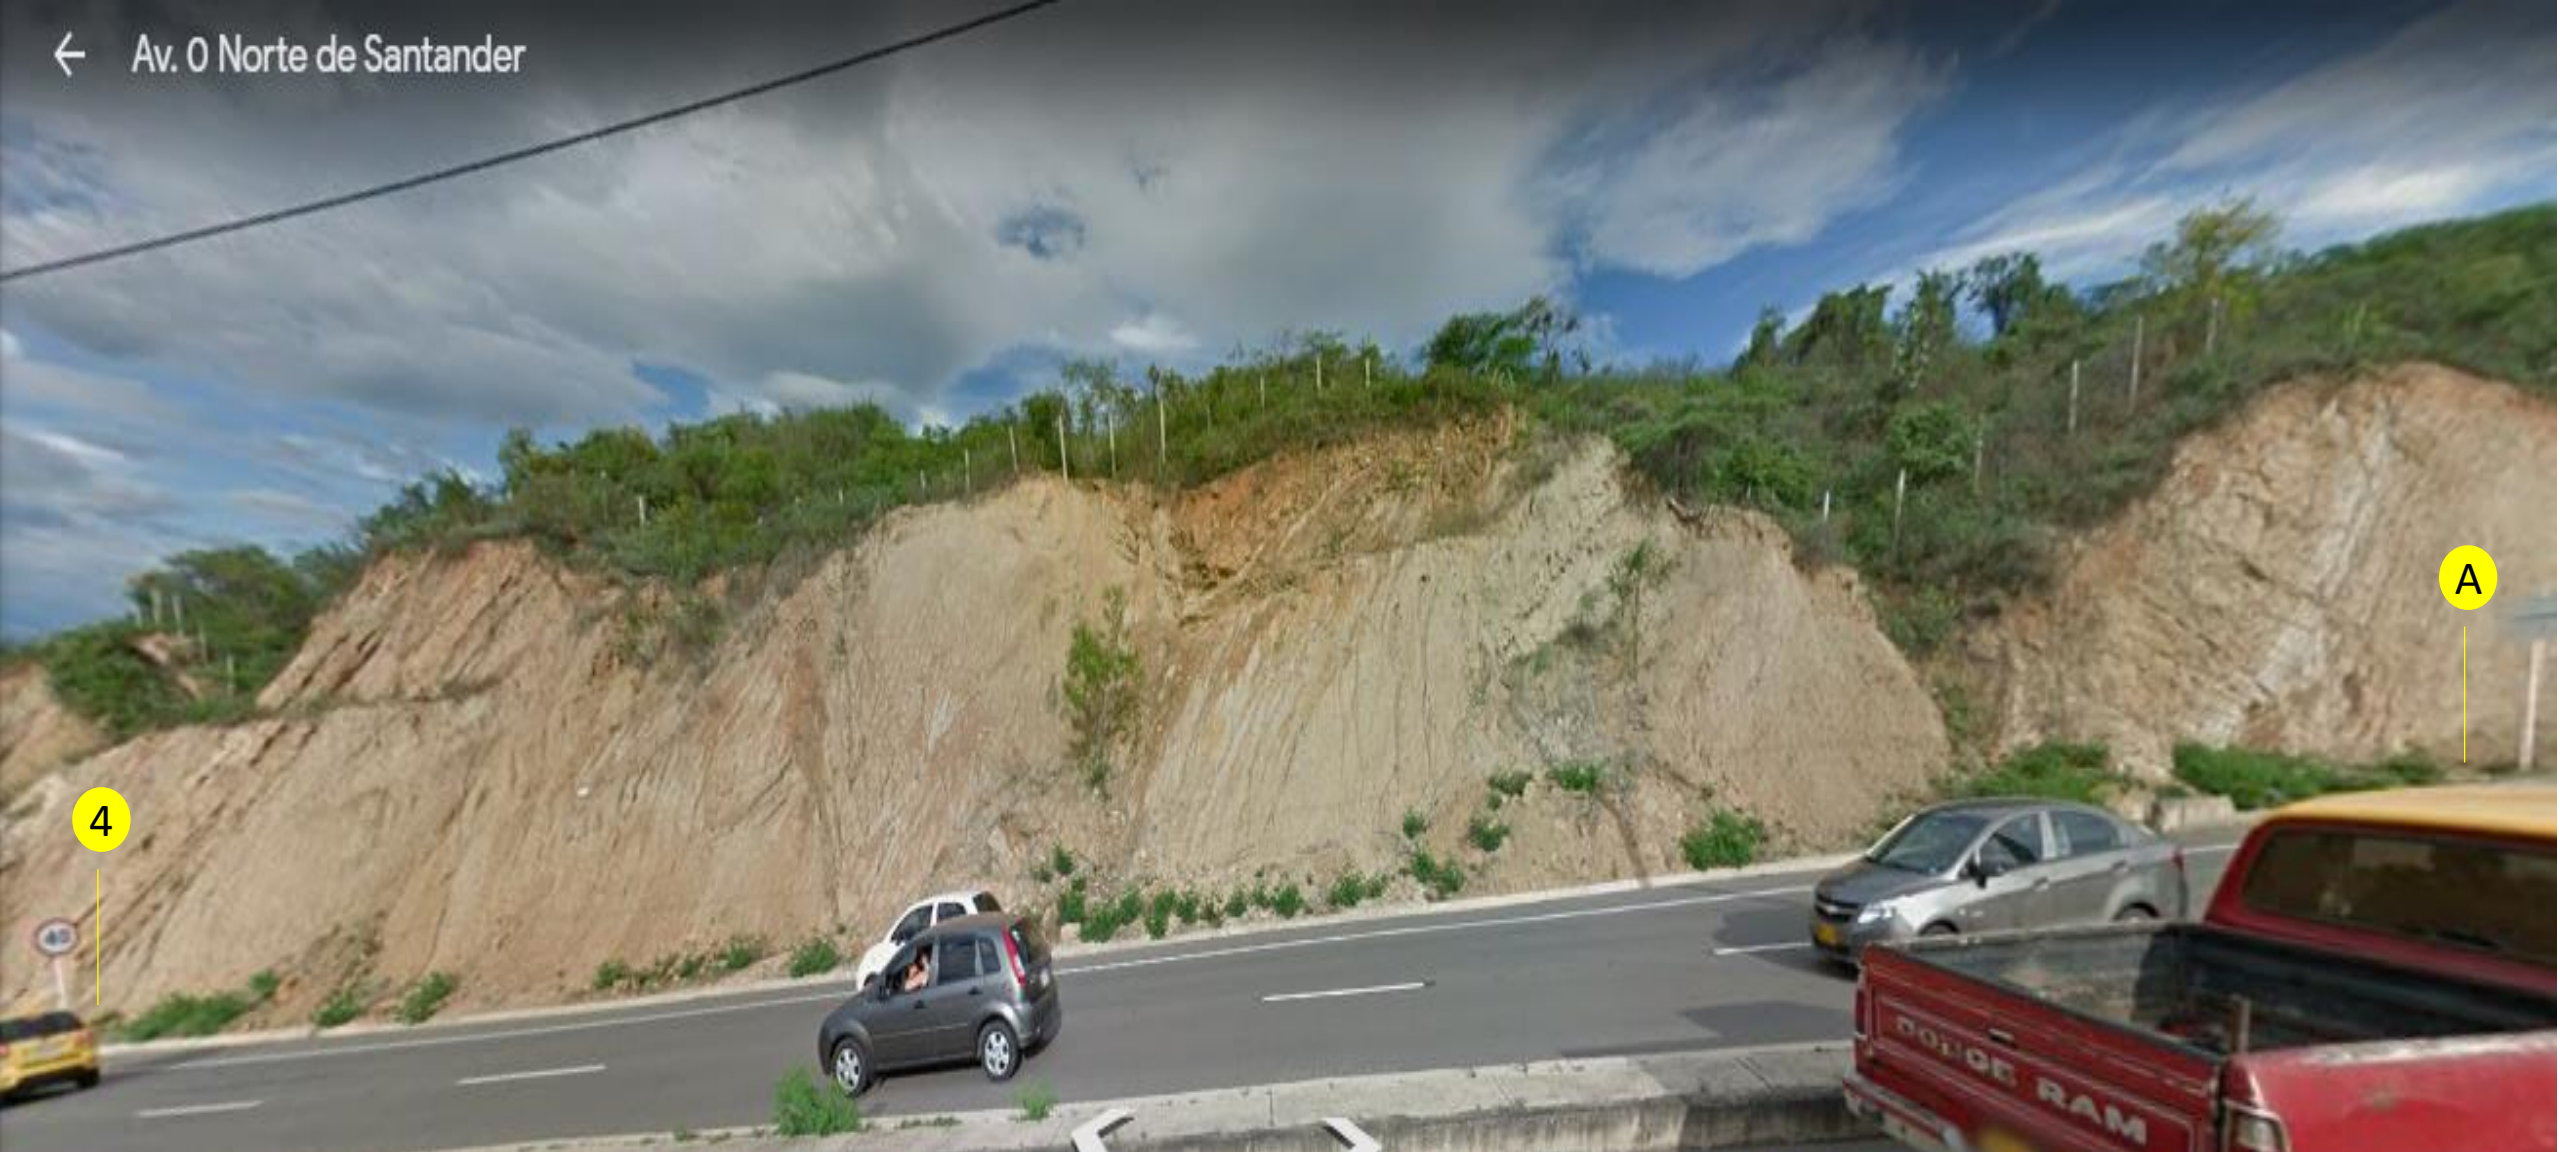
Subtramo 3-A, entre dos depresiones naturales (dn); en A y en el punto situado aproximadamente en la mitad de ese subtramo, se desarrolló erosión hídrica en carcavamiento, con terminado en flujo de sedimentos en forma de cono de deyección en su entrega sobre el pie del talud (1). A la derecha de la sombra proyectada del poste de luz sobre el talud, en el corte artificial (Talud) se aprecia remanente de la unidad geomorfológica de terraza cuaternaria coluvial antigua conformada por un complejo de cantos y limos rubificados; el sector izquierdo al punto de flujo y cono de deyección situado en proximidad a la sombra del posta revela una serie de capas inclinadas, delgadas de limolita (cl) de color pardo claro, ligeramente plegadas en sus coronas, evidenciado plegamiento, con planos estratigráficos lavados. La corona del talud revela vegetación y presencia de una cerca divisoria que demarca el área de reserva de derecho de vía al nivel de corona y el terreno que es propiedad privada. Alvaro Pedroza Rojas, Junio 2021.

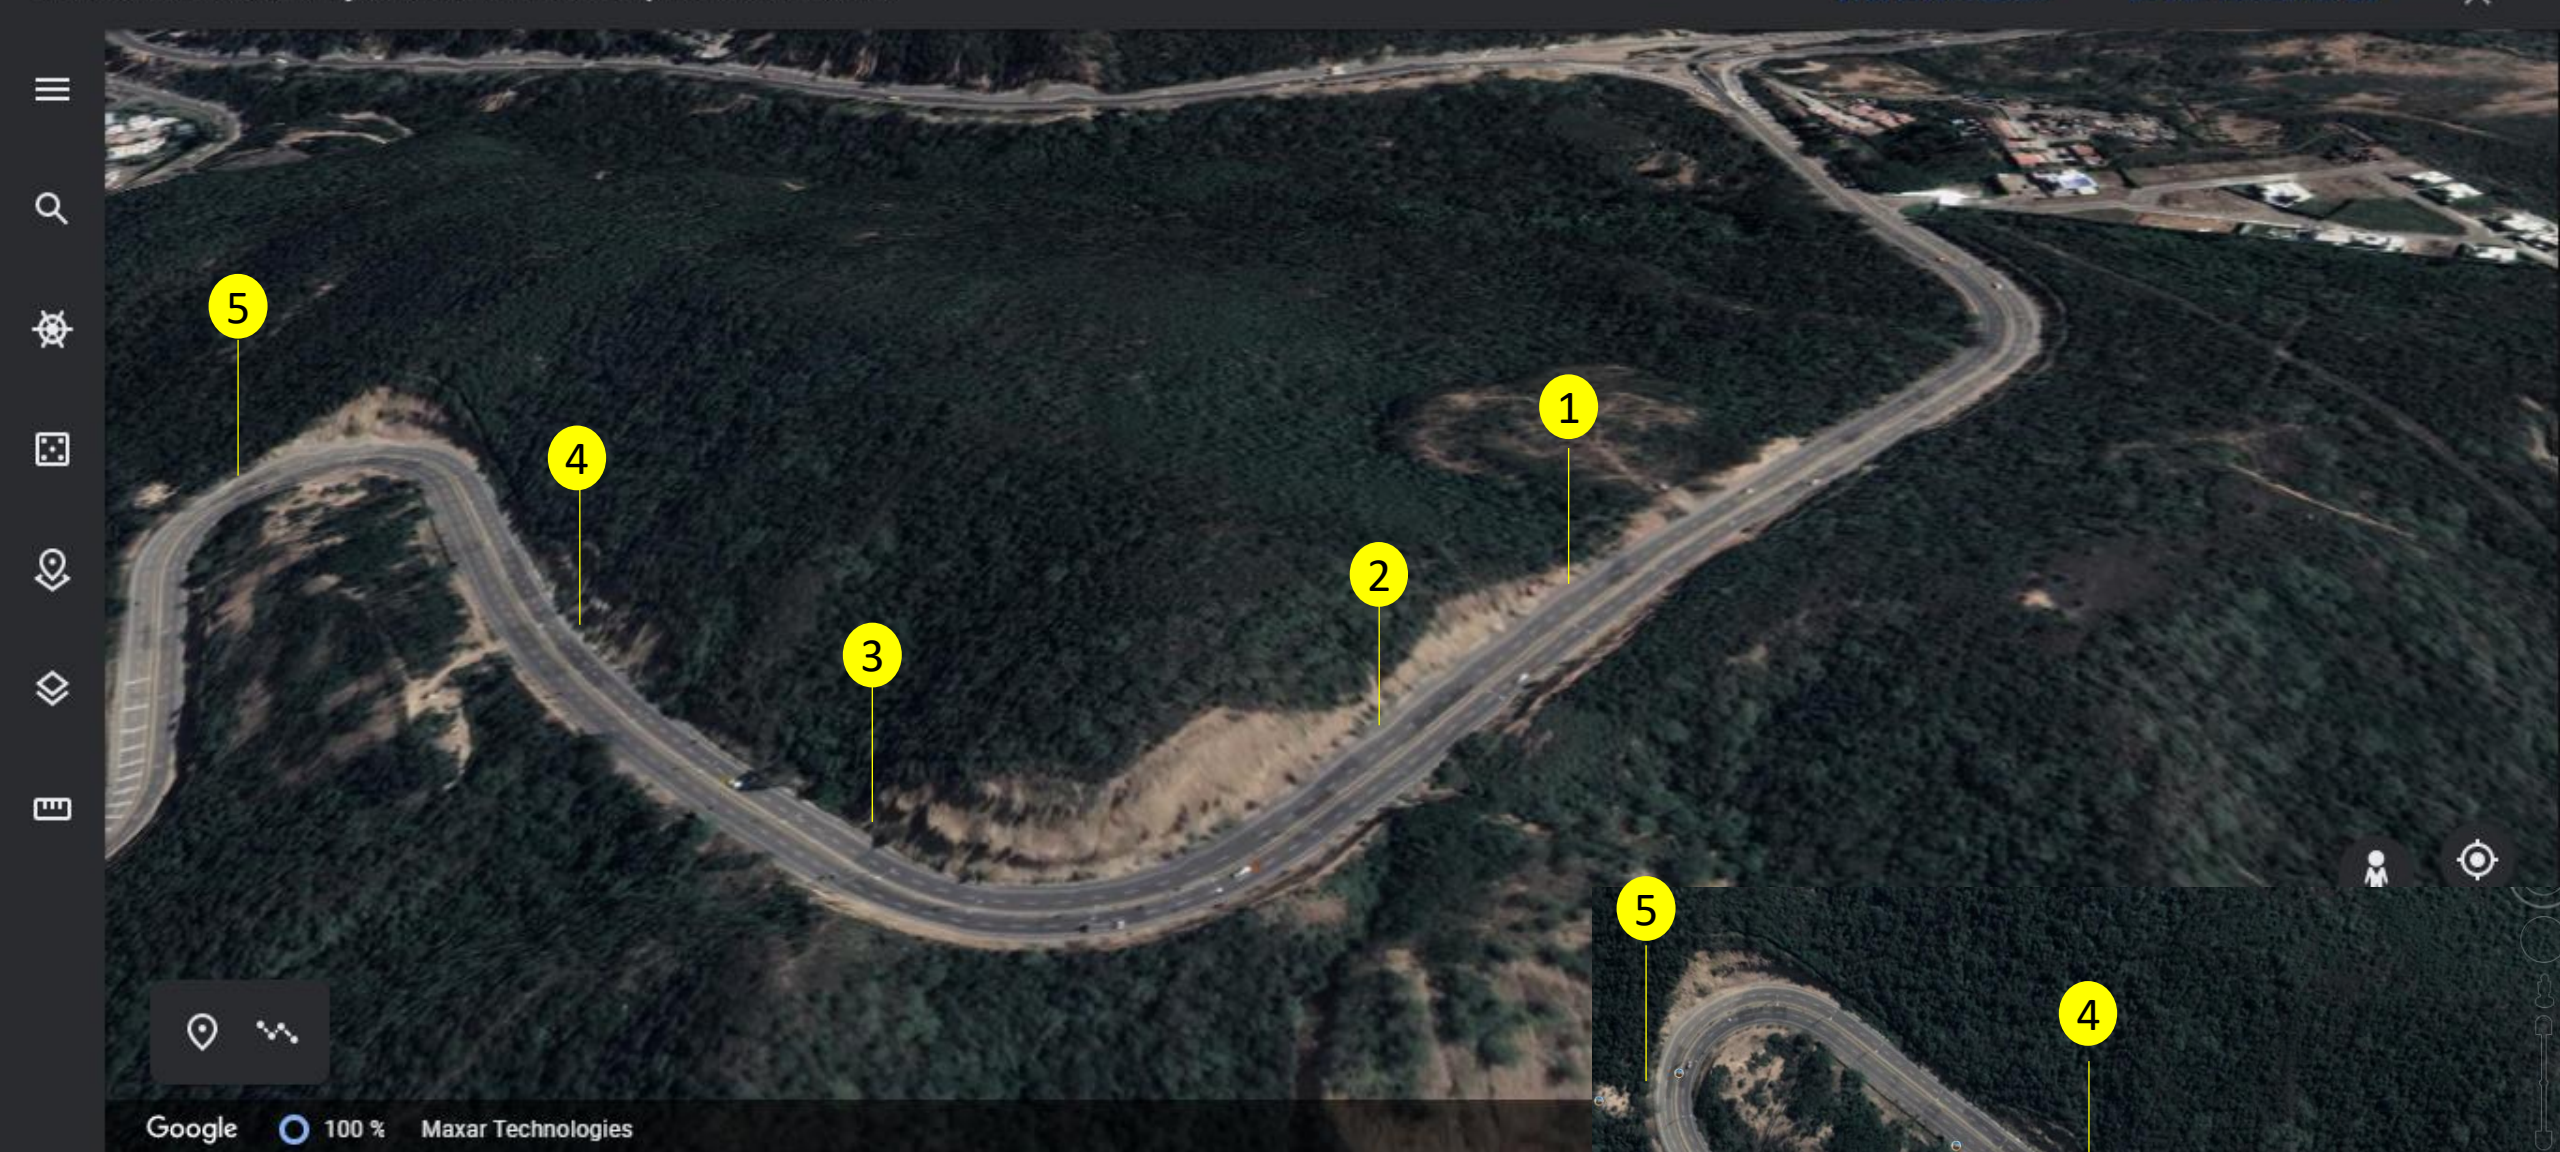
Capas de areniscas fracturadas, de grano fino de color pardo ,alternadas con arcillolitas meteorizadas, plásticas, abigarradas. Se evidencian rasgos de erosión hídrico, con geometría de surco y carcavamiento vertical; en varios sectores el flujo de sedimentos en época de lluvia ha configurado conos de deyección en la parte inferior del talud. Los sedimentos producto de erosión y caído de rocas se disponen sobre el pie del talud. Se aprecia vegetación en la corona del talud y esporádica en la pate de pie del talud y sobre los descansos del balconamiento realizado. Se aprecia cerca divisoria de terrenos, demarcando en la zona de corona, el derecho de vía . Alvaro Pedroza Rojas, junio 2021.

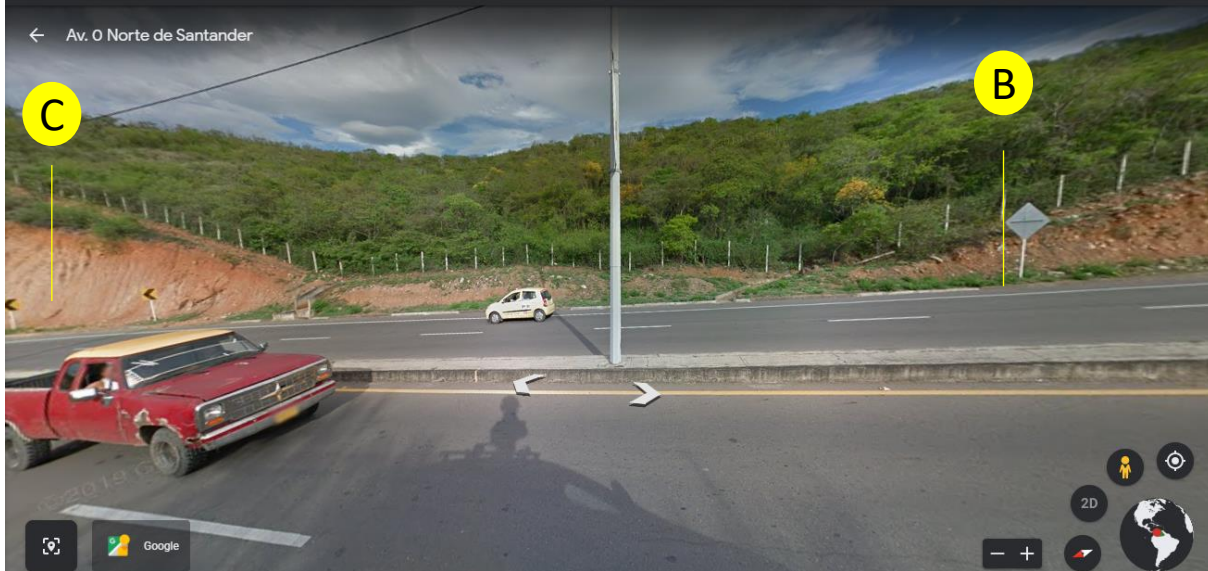
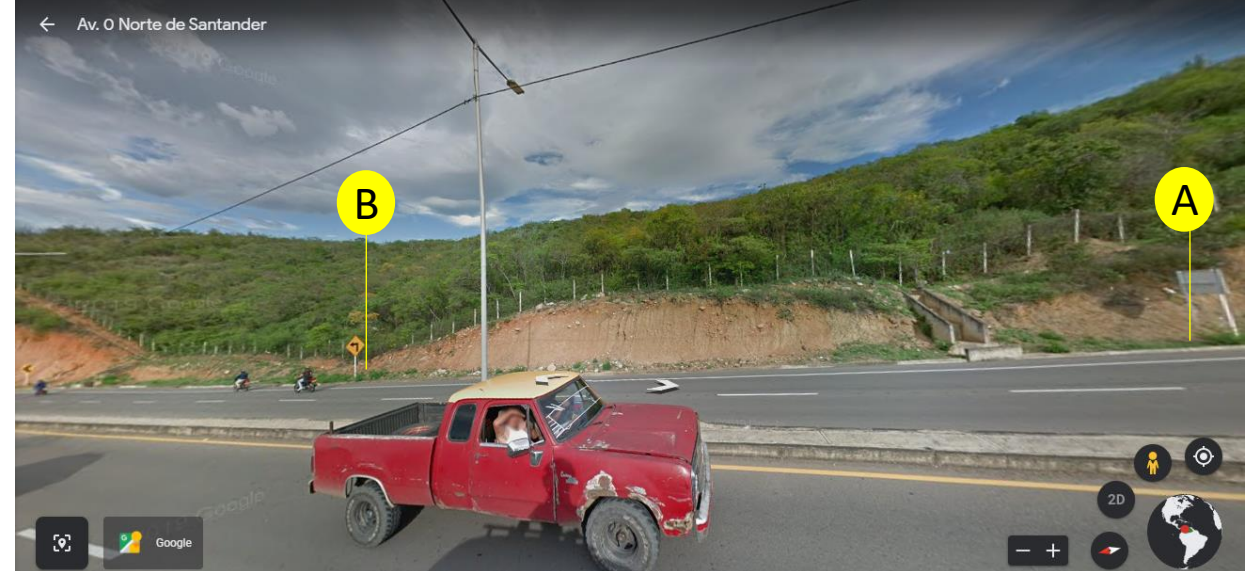
Talud balconado, conformado esencialmente por arcillolitas abigarradas, meteorizadas y erosionadas con surcos y carcavamientos verticales. causados por agua lluvia. Hacia el punto 4 de la fotografía se aprecia un bloque de capas de arenisca de grano fino a muy fino, de color pardo claro. Se evidencian conos de deyección y acumulación de sedimento en pie de talud, esporádicamente cubierto de vegetación incipiente. Se observa vegetación en zona de corona y cerca divisoria demarcando derecho de vía. Alvaro Pedroza Rojas, julio 2021.

Geomorfología de lomerío, talud por corte conformados por complejos de cantos y limos rubificados pertenecientes a terrazas cuaternarias antiguas. Corona del talud cubierta de vegetación . Se visualiza cerca divisoria con horcones de concreto demarcando área de derecho de vía. Se aprecian depósito de sobretamaños redondeados remanentes del complejo de cuaternario.

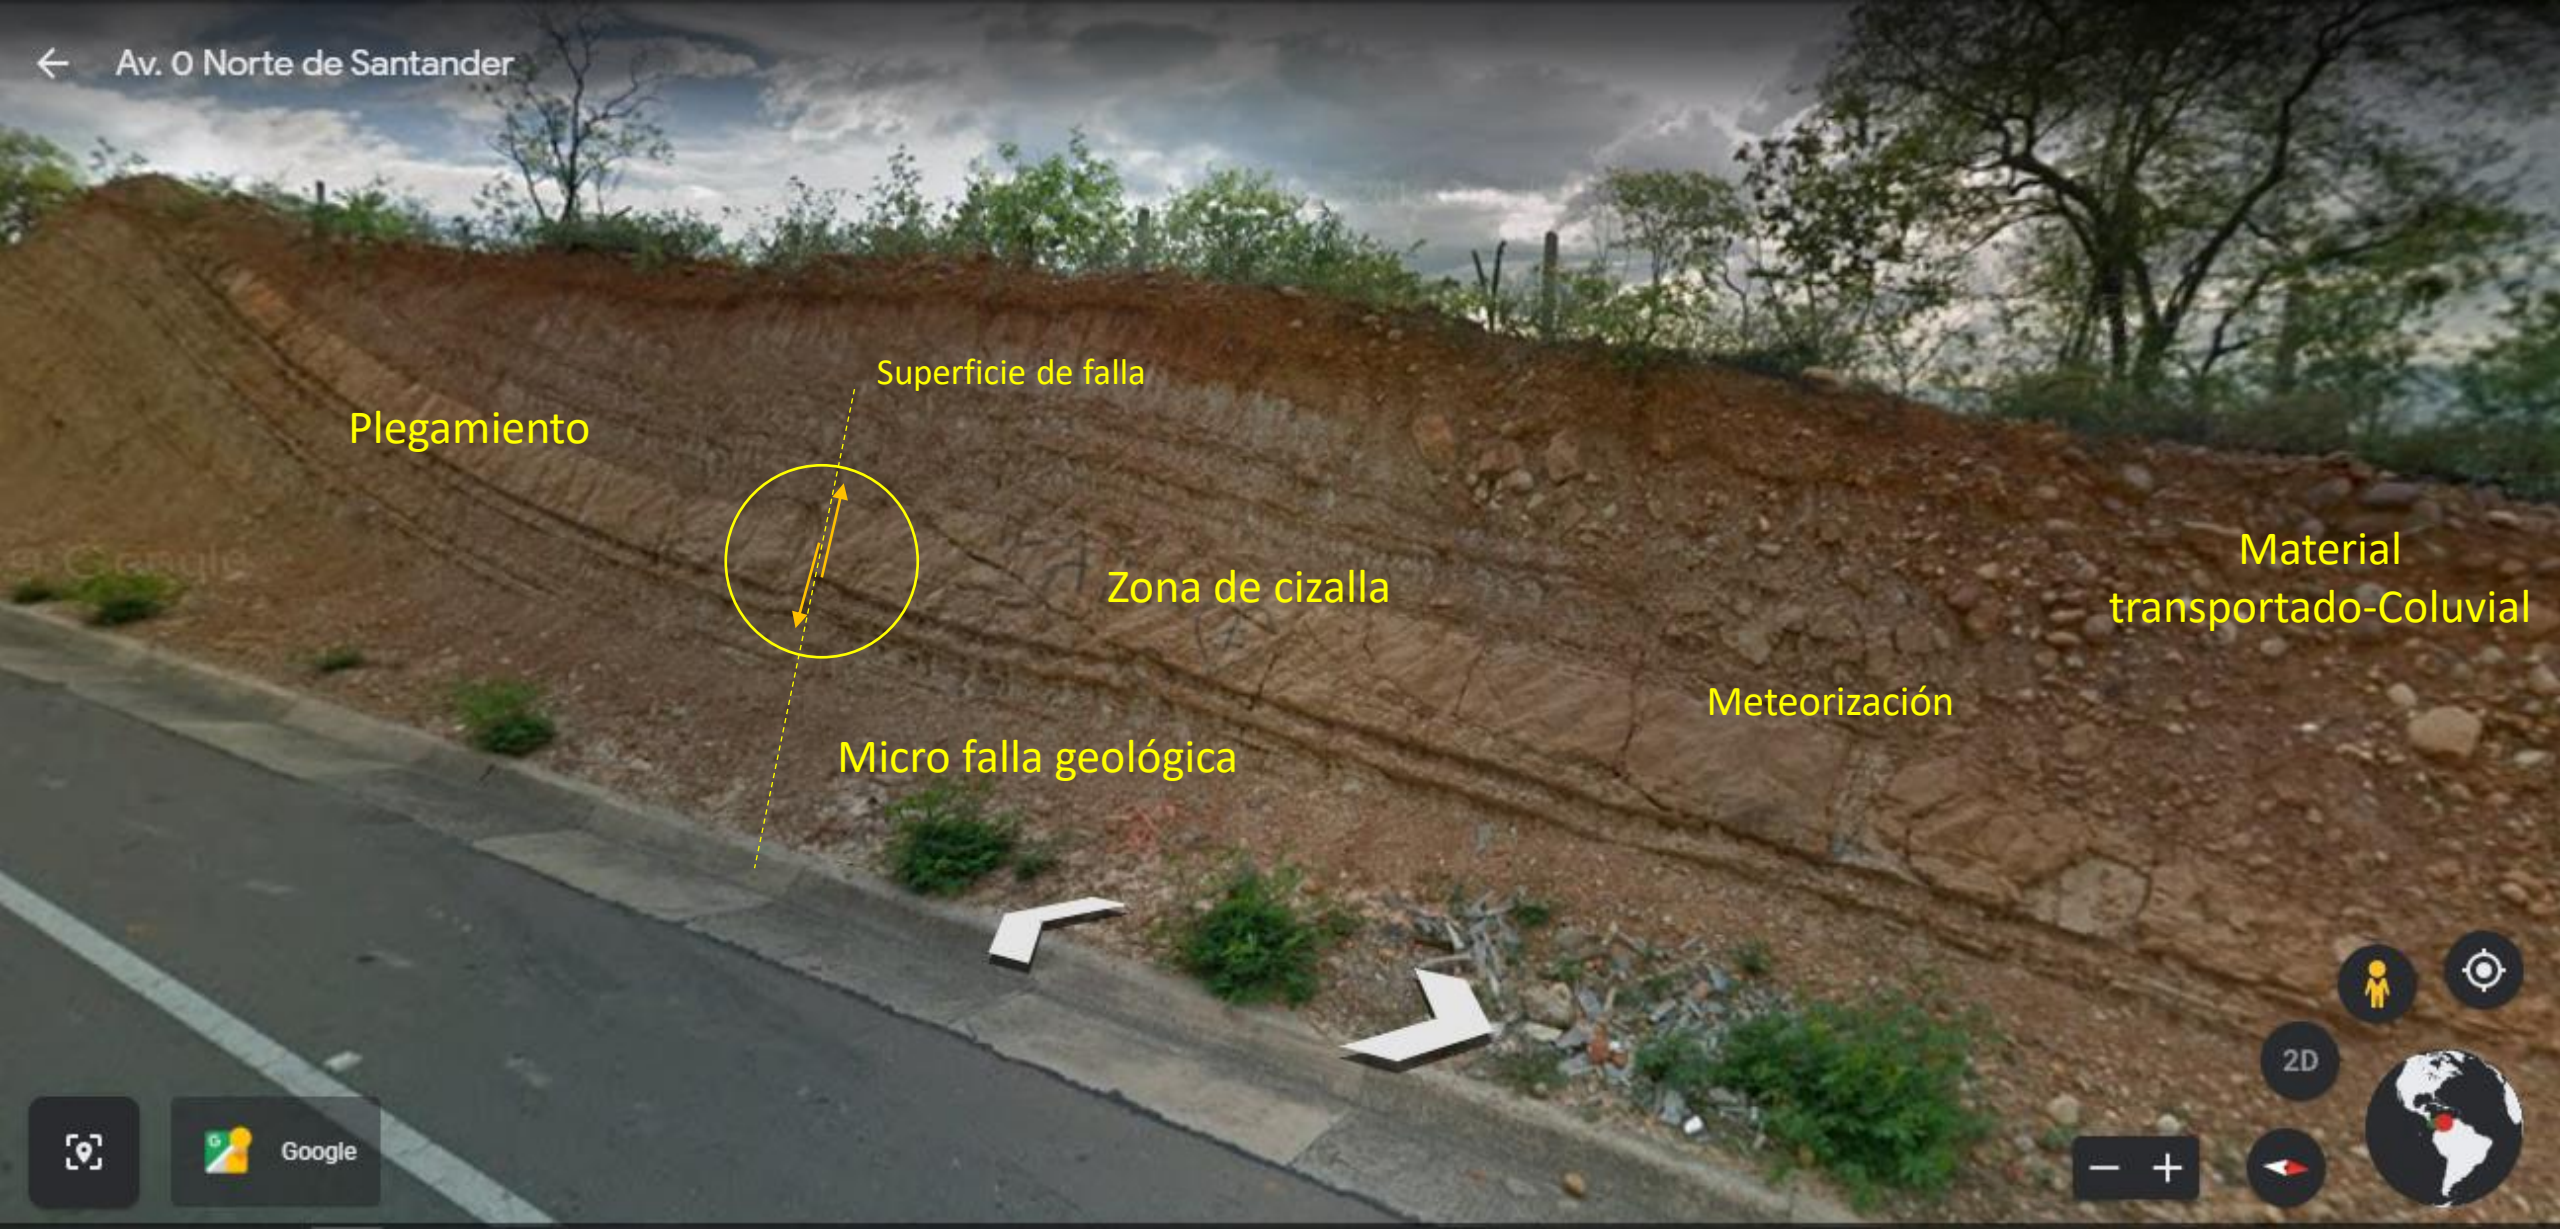
Capas hasta de 1m de espesor de areniscas de grano fino a medio, de color amarillo rojizo a pardo, alternadas con arcillolitas plásticas abigarradas. Las capas de areniscas revelan alta fracturación y las capas de arcillolitas muestran patrones de drenaje paralelo conformado por surcos y cárcavas hídricas verticales. Los planos de estratificación de las capas de arenisca revelan lavado por flujo libre de agua libre que ha lixiviado los sedimentos. El talud está balconeado, presenta vegetación en corona y esporádica vegetación en la huella del balcón. Hay acumulación de sedimentos al pie del talud. Alvaro Pedroza Rojas, Julio 2021.

Algunos rasgos de la geología estructural visible en el talud sur de la vía. Álvaro Pedroza R – Julio 2021..
