PROPUESTA DE FICHA TÉCNICA PARA EL DIAGNÓSTICO VISUAL DE  
TALUDES EN EL MUNICIPIO DE SAN JOSÉ DE CÚCUTA

UNIVERSIDAD FRANCISCO DE PAULA SANTANDER

PLAN DE ESTUDIOS DE INGENIERÍA CIVIL

Trabajo entregado como requisito para obtener el título de Ingeniero Civil

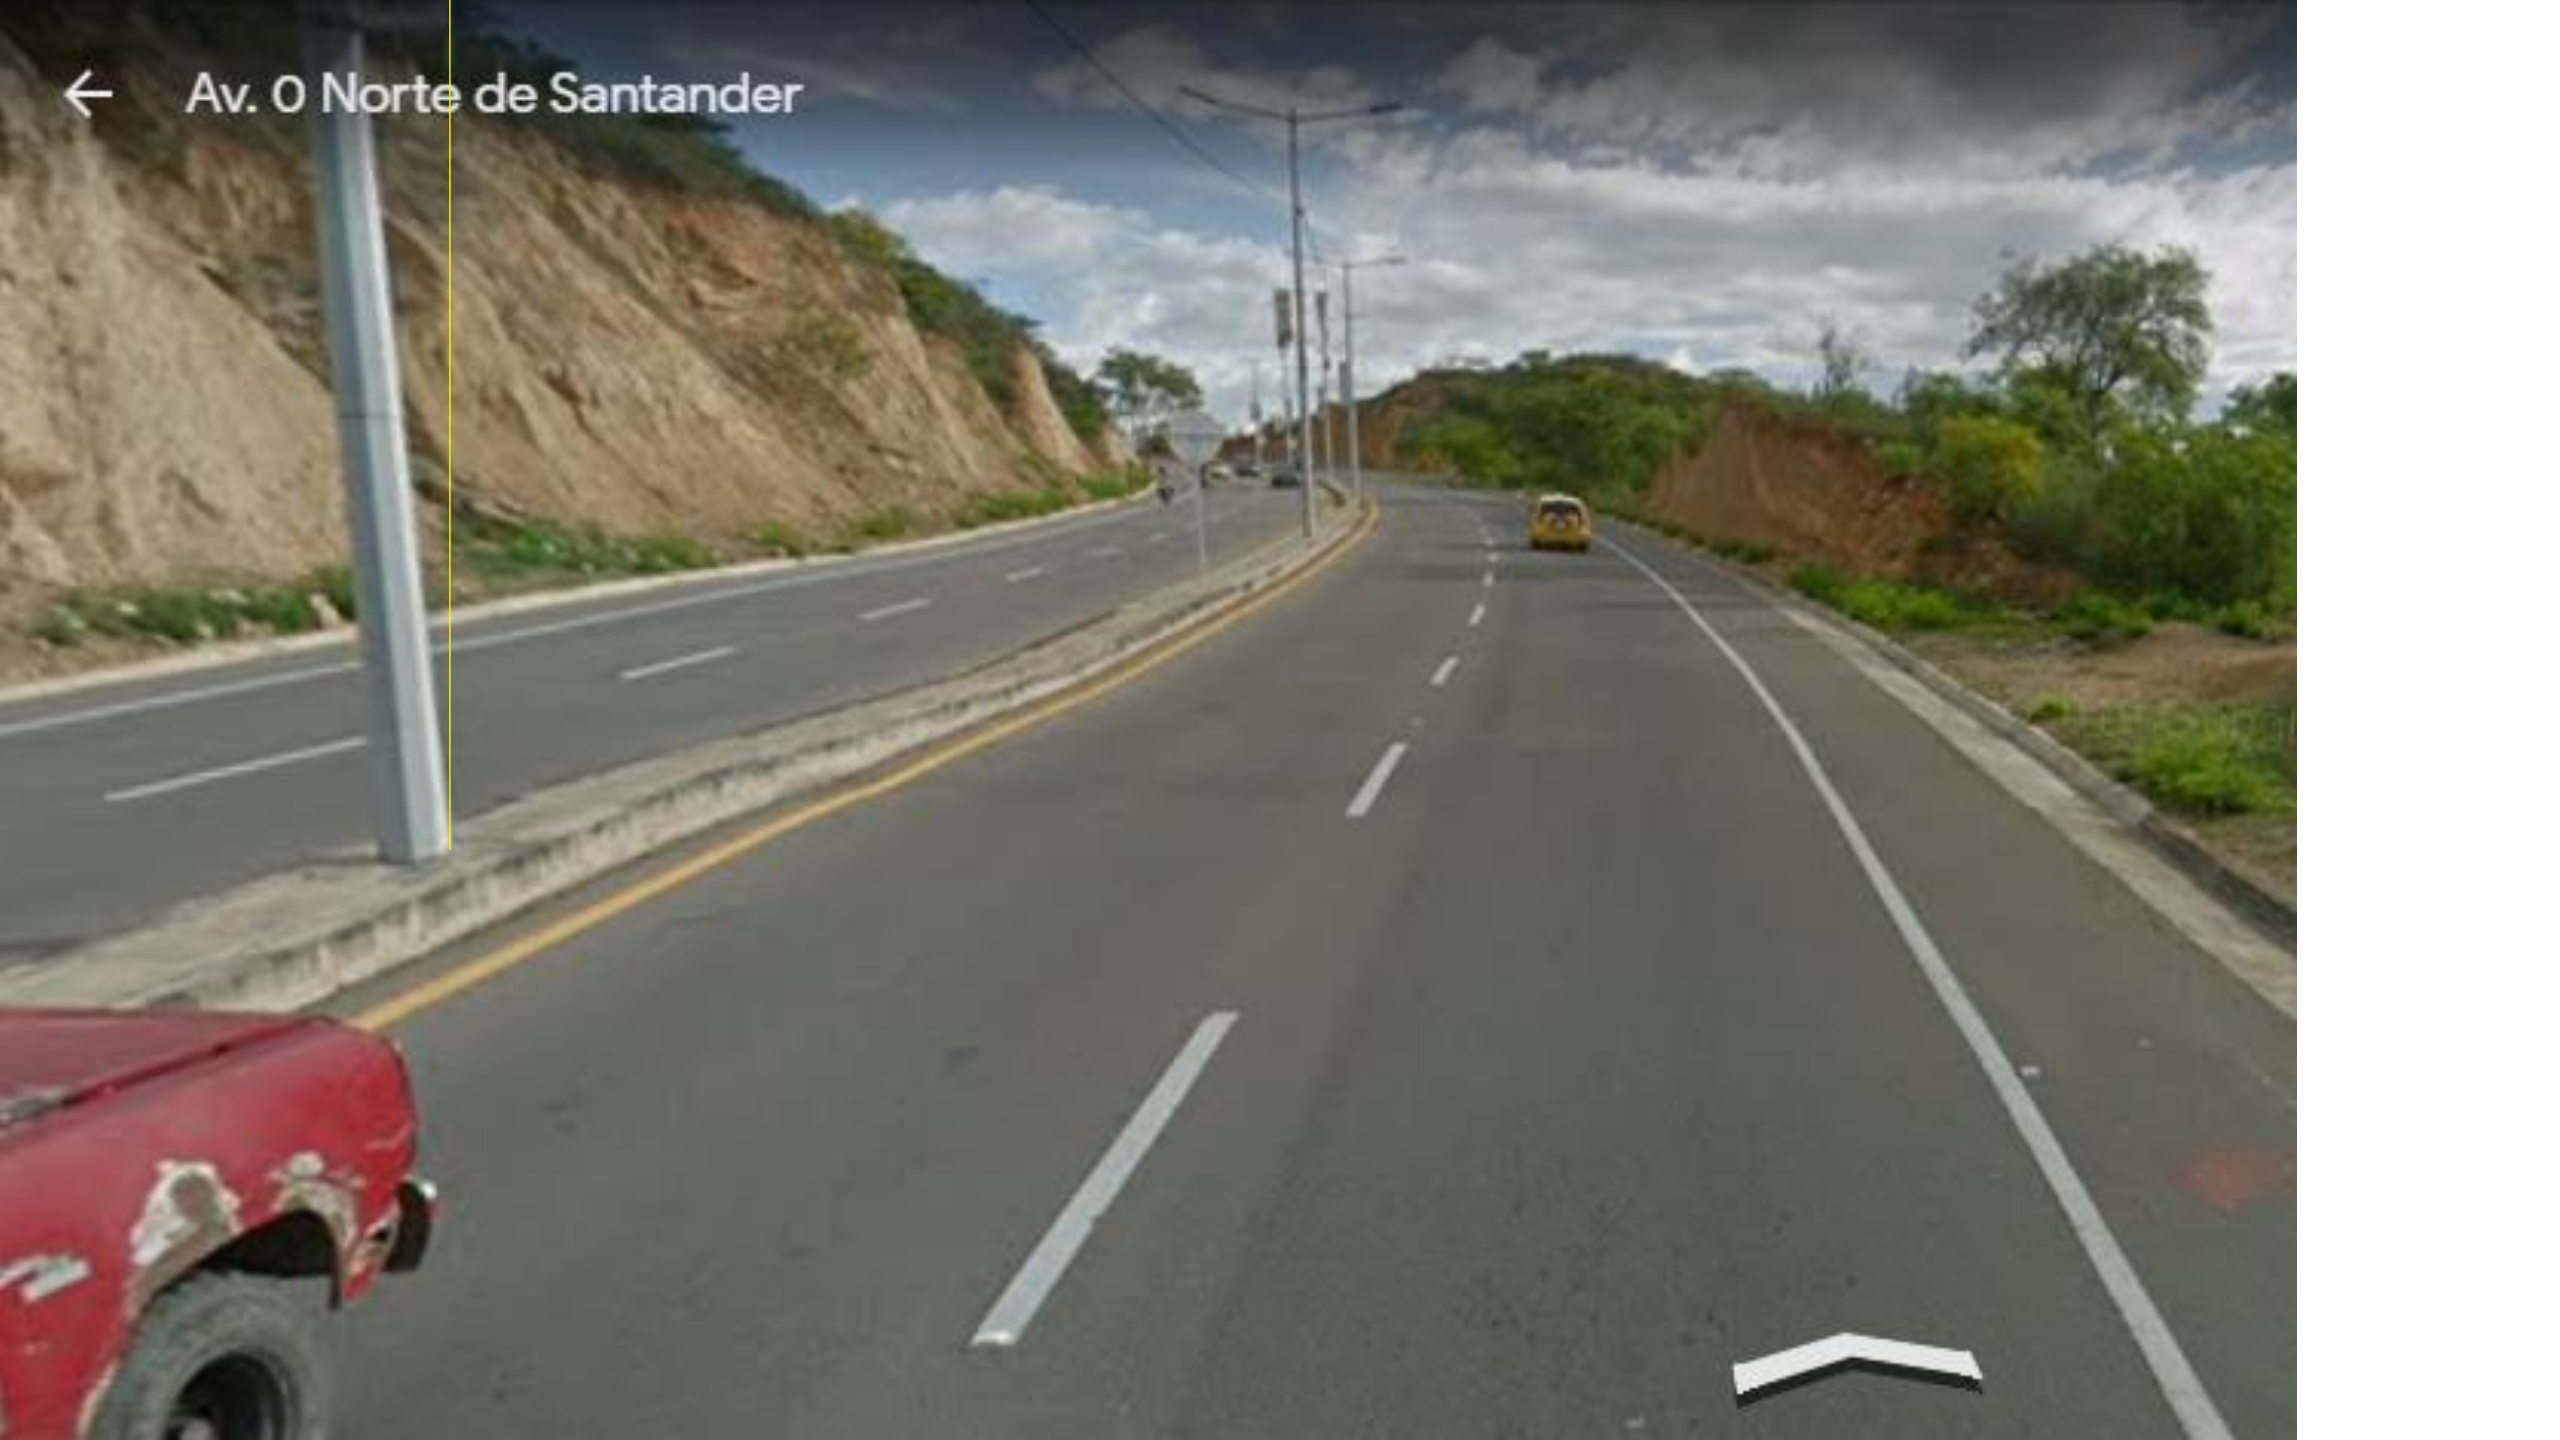
- El pavimento de la vía revela parcheo ( I) y tiene huellas de grietas longitudinales
- El trazado muestra ondulaciones (deformaciones verticales)- (II)

- Algunas obras de arte enseñan falta de mantenimiento
- Una cuneta en corona hecha con bolsas de suelo-cemento revela alto grado de deterioro
- En general, los taludes fueron objeto de balconamiento, pero las huellas y contrahuellas tienen alta afectación erosiva. Los taludes viales expuestos arriba de la banca, no presentan cubierta vegetal.
- Registra buen señalamiento; pero algunas señales muestran deterioro.

Grietas longitudinales en el pavimento

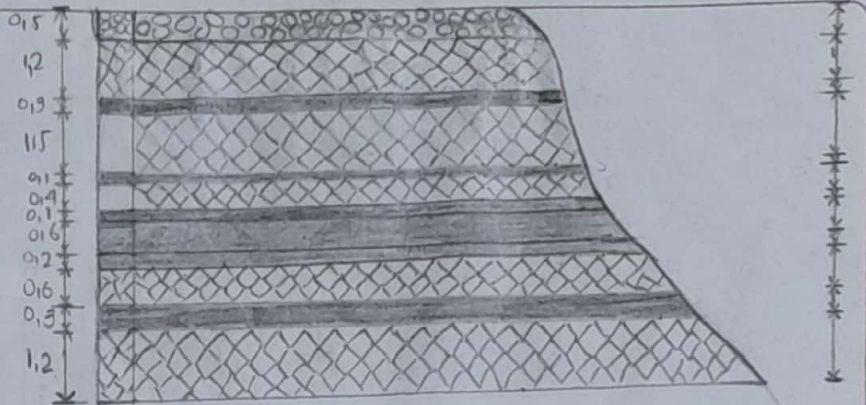
### Descripción litológica

- Capas intercaladas de arcillolitas y areniscas, formación guayabo estratos horizontales en la cara del talud. Erosión en surcos en las capas de arcillolitas.

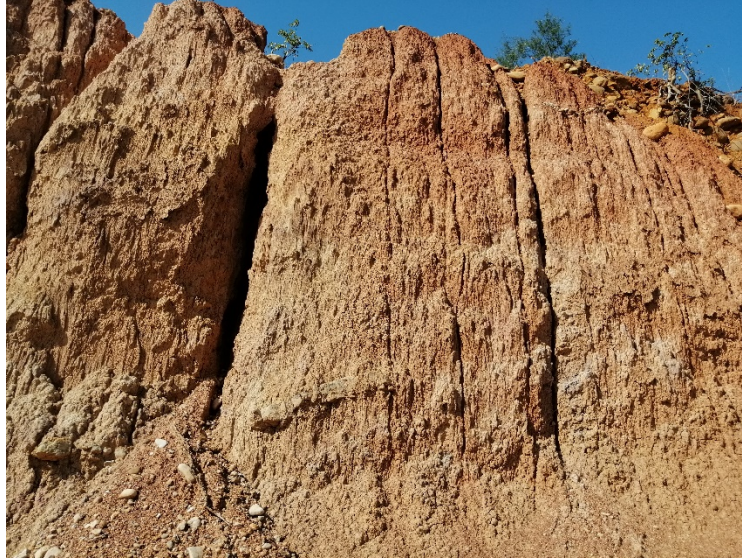
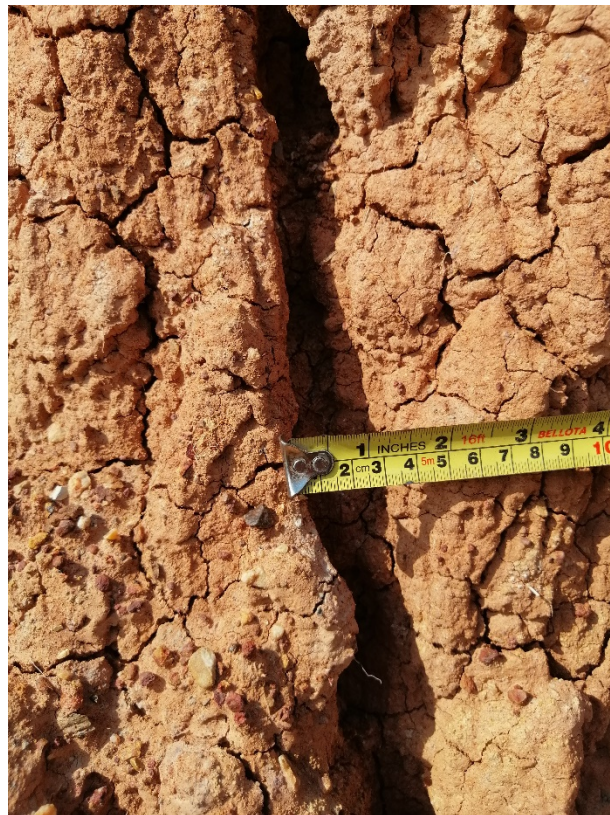
## REGISTRO FOTOGRAFICO – TRAMO 1

- Se marcó cobertura vegetal en la parte de revestimientos pero se aclara que no es una obra de estabilización. se observa cambios de forma de inclinación en postes y plantas, los postes inclinados delimitan la zona pública y privada presente en la corona del talud.

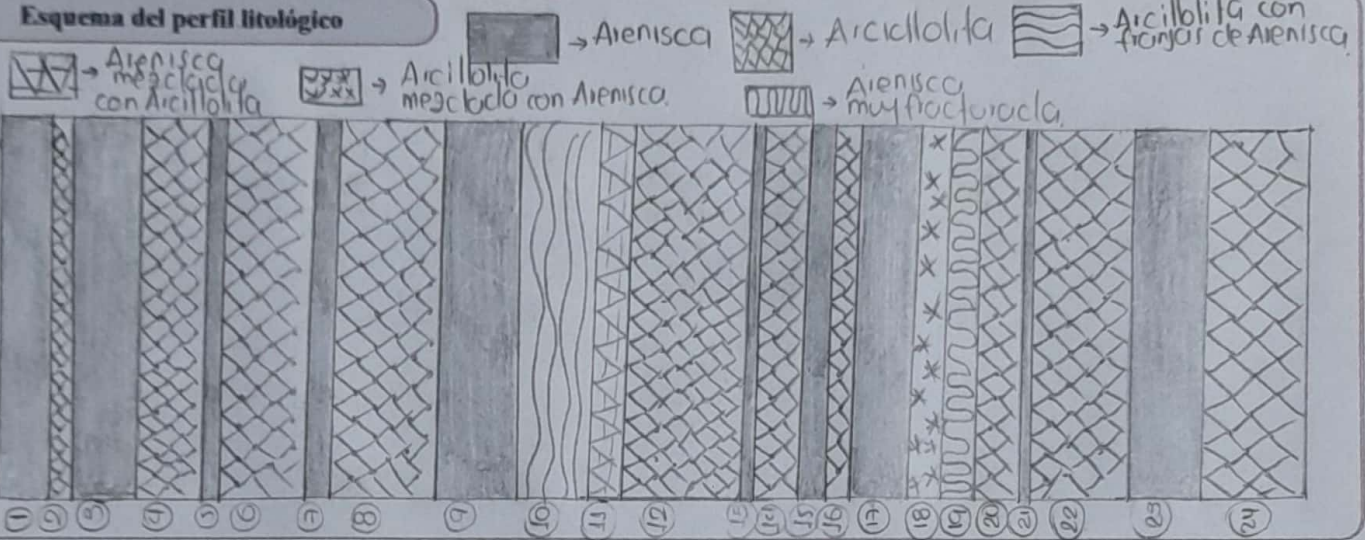
### Esquema del perfil litológico

Capas intercaladas de arcillolitas y areniscas, formación Guayabo. Estriatos inclinados  $55^\circ$  con la horizontal en la cara del talud. Erosión en surcos en las capas de arcillolitas.

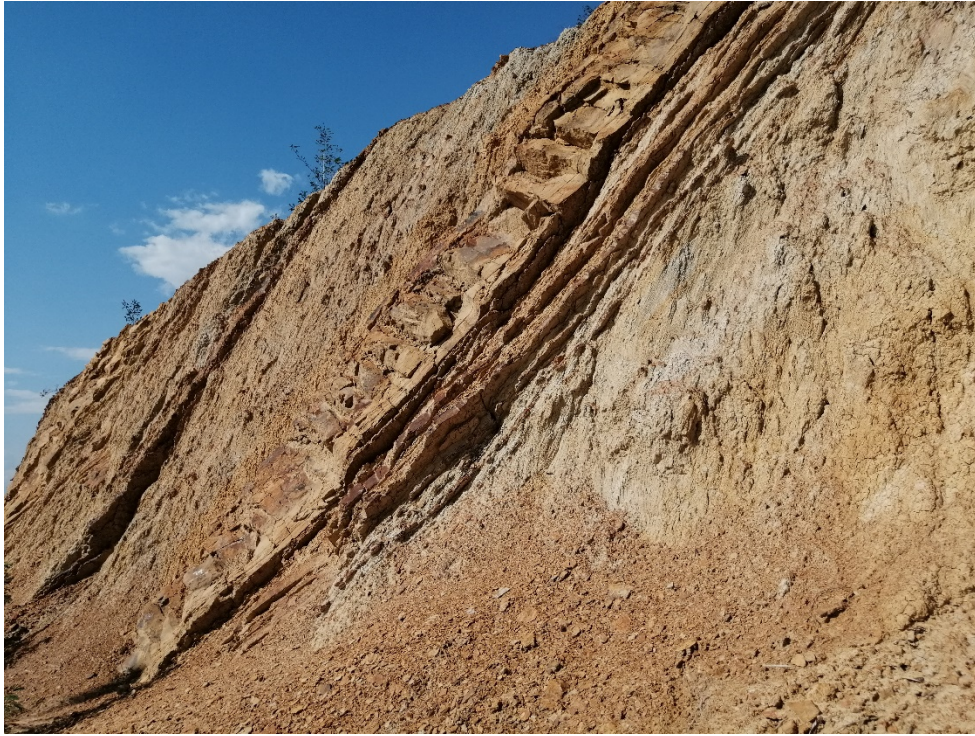
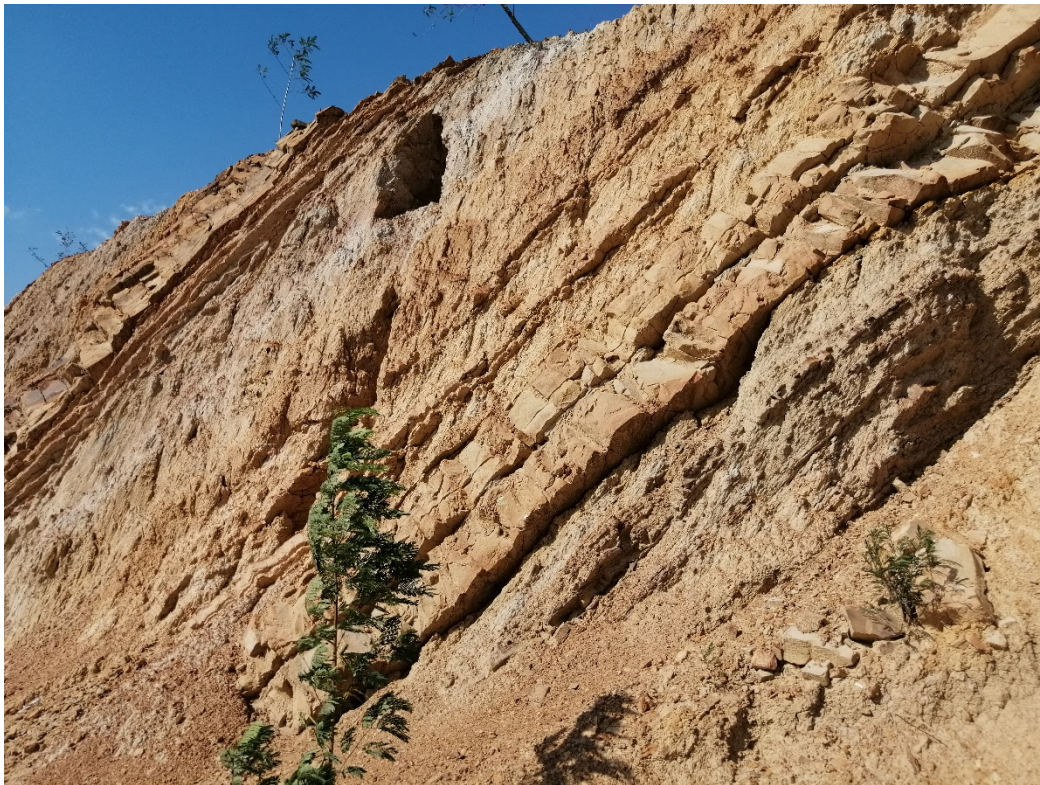
## REGISTRO FOTOGRAFICO – TRAMO 2

• Este tramo del talud fue balconeado con tres secciones de huellas o descansos, fue balconeado artificialmente.

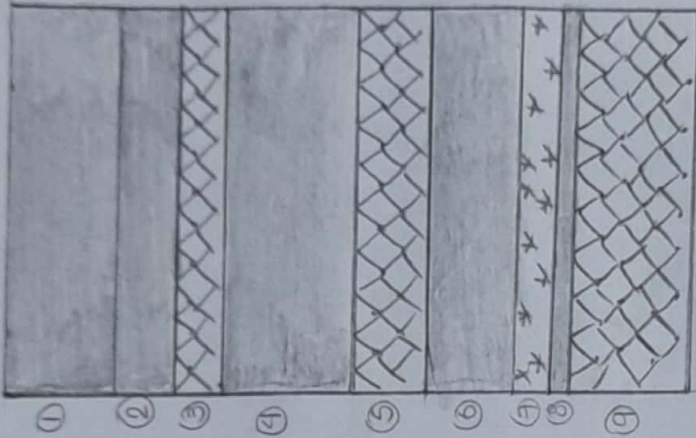
Esquema del perfil litológico

- Arenisca
- Arcillolita
- Arcillolita mezclada con Arenisca

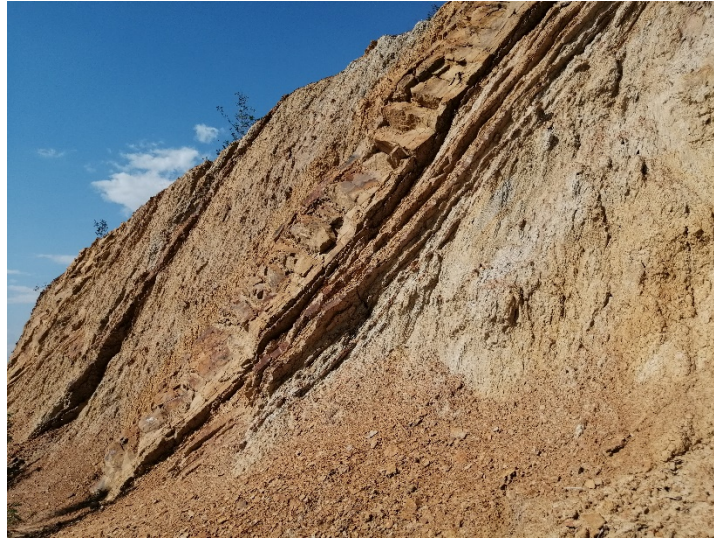
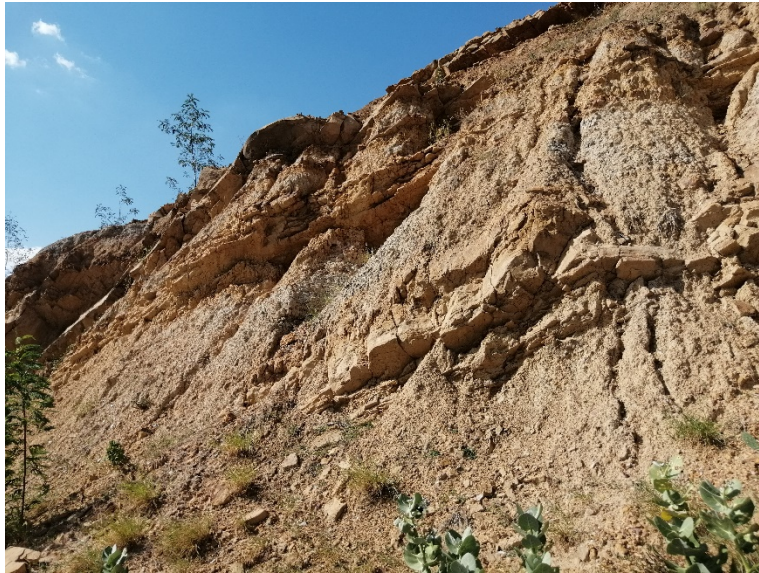
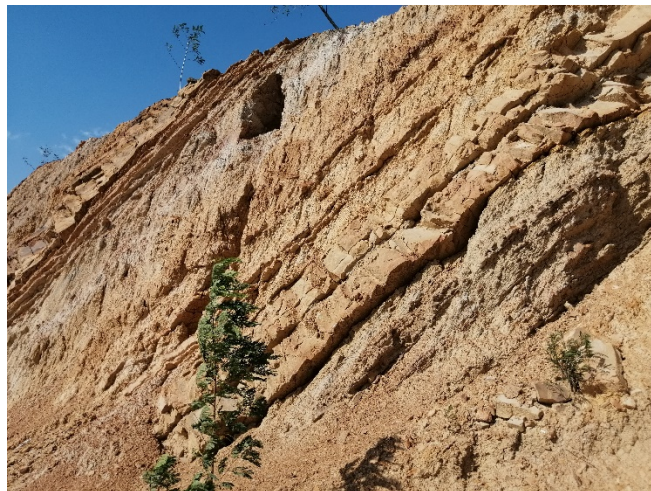
## REGISTRO FOTOGRAFICO – TRAMO 3

- En este tramo del talud, se presenta balconamiento y en las tres bermas presentes se puede observar vegetación.

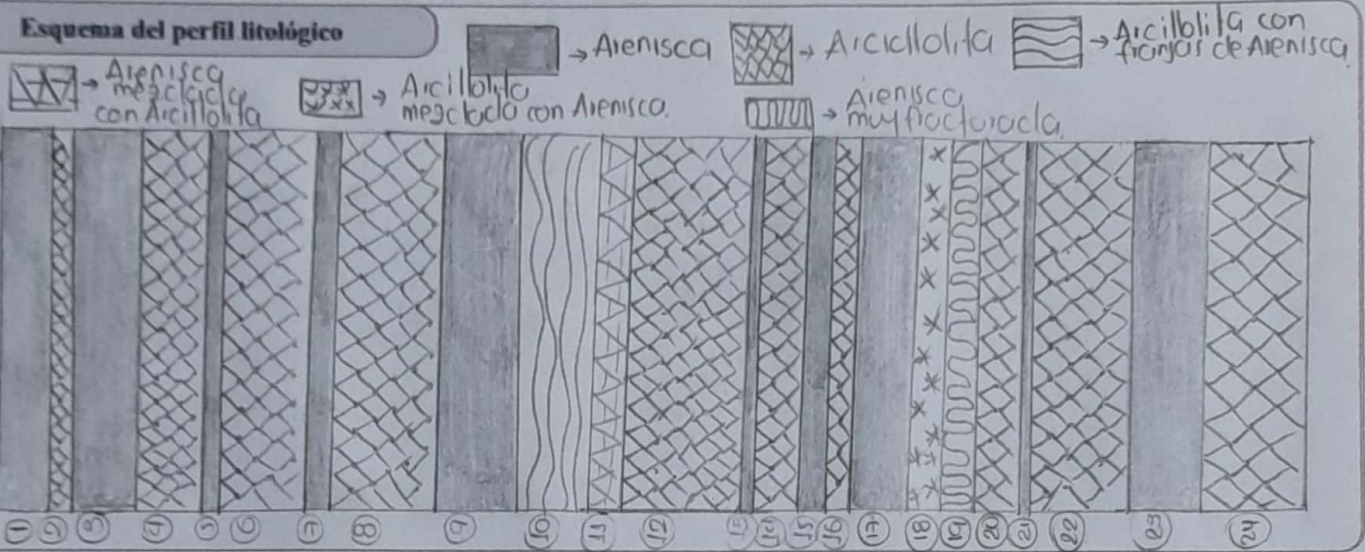
### Esquema del perfil litológico

Capas intercaladas de arcillolitas y areniscas, formación Guayabo. Estriatos inclinados  $55^\circ$  con la horizontal en la cara del talud. Erosión en surcos en las capas de arcillolitas.

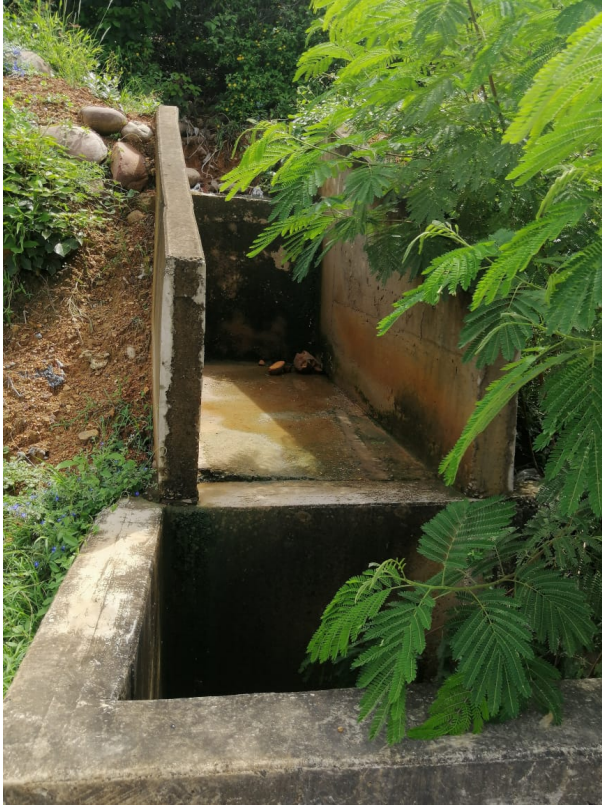
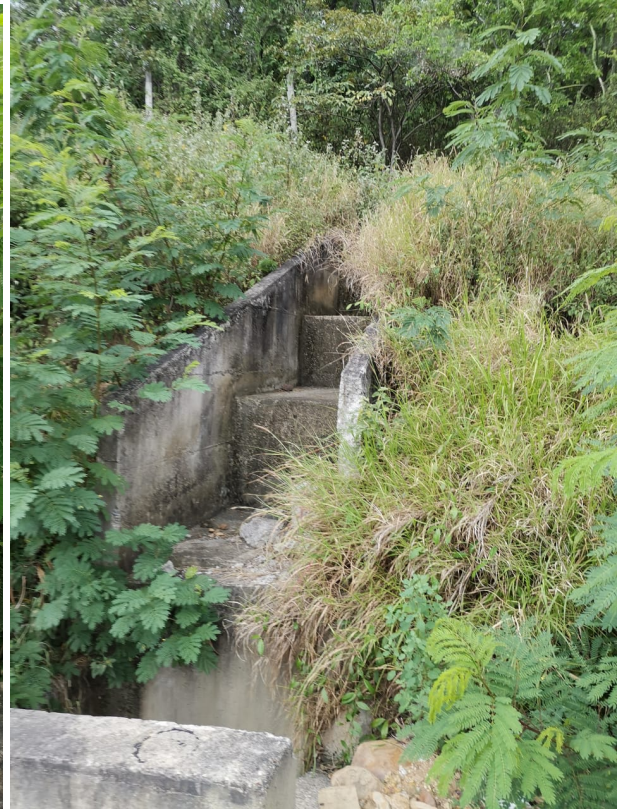
## REGISTRO FOTOGRAFICO – TRAMO 4

• Este tramo del talud fue balconeado con tres secciones de huellas o descansos, fue balconeado artificialmente.

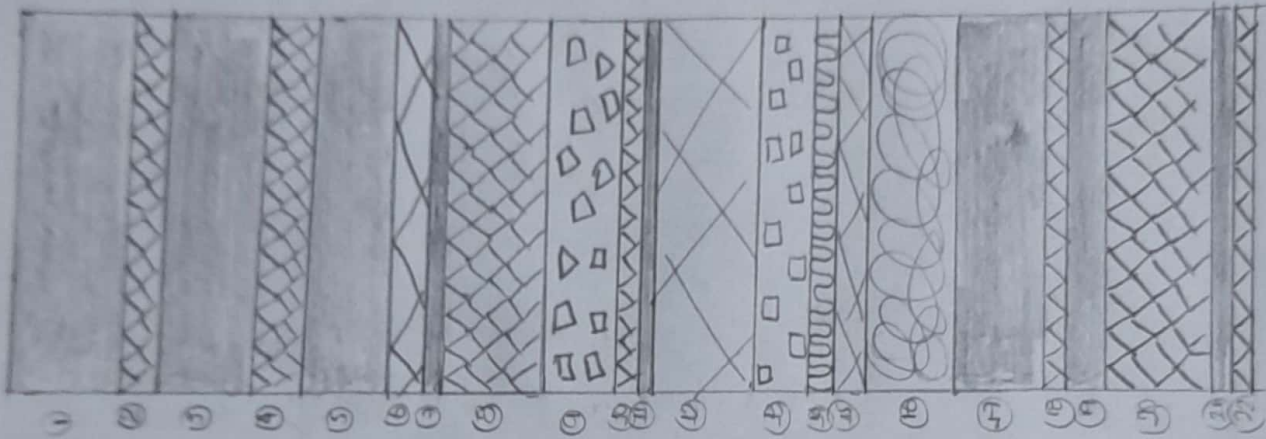
Esquema del perfil litológico

Capas intercaladas de arcillolitas y areniscas, Formación Guayaabo. Estratos inclinados  $45^\circ$  con la horizontal en la cara del talud. Erosión en surcos en las capas de arcillolitas.

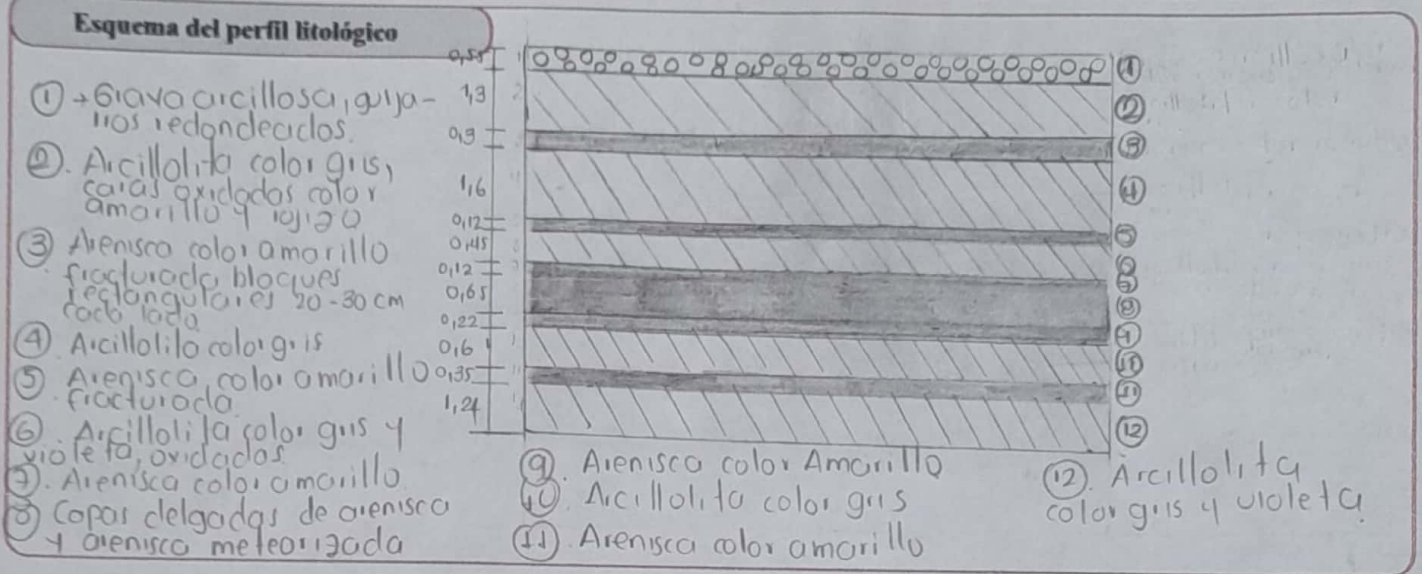
## 2.1.2 Geológicos

Estratos horizontales de arcillolitas oxidadas de color gris, amarillo y rajizo, intercaladas con areniscas fracturadas de color amarillo. Formación guayabo.

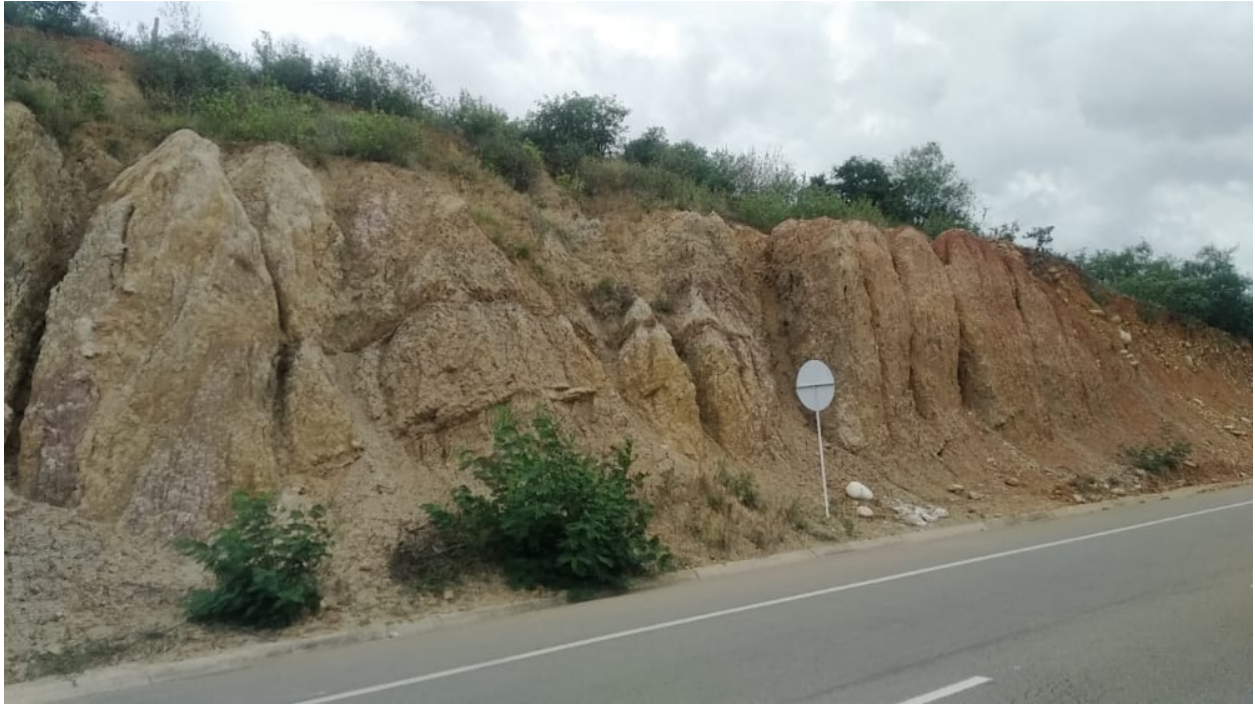
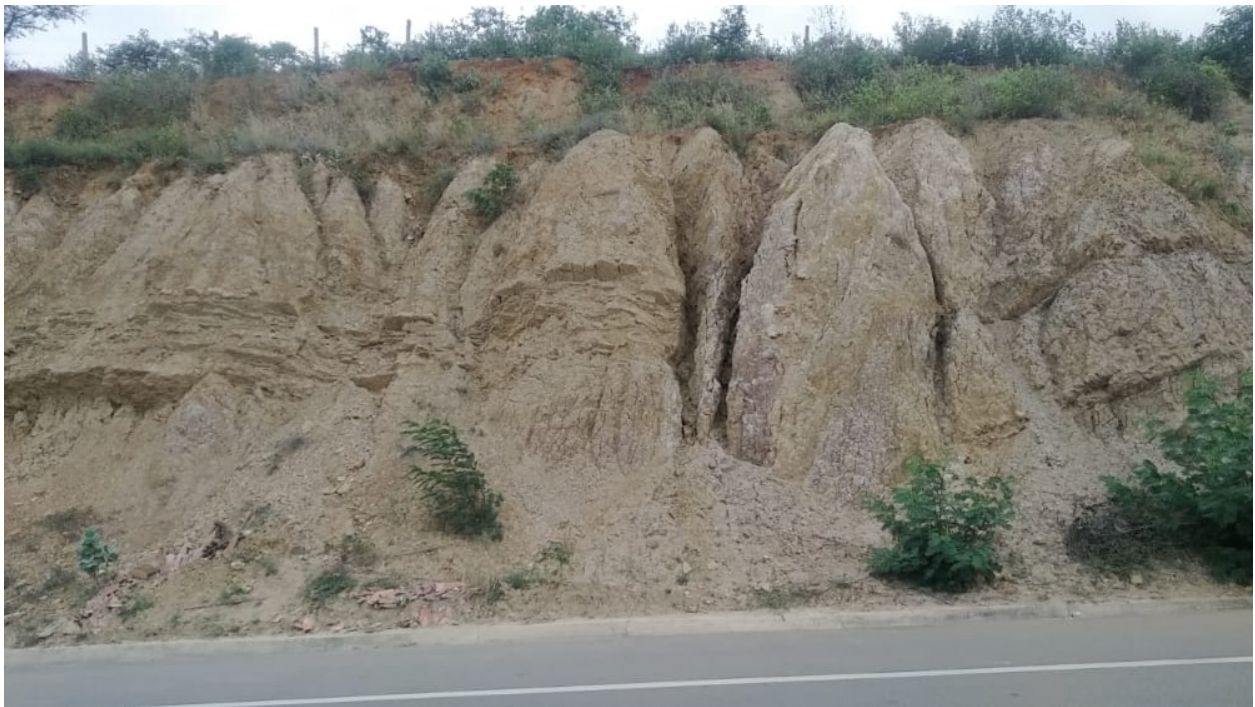
## REGISTRO FOTOGRAFICO – TRAMO 1

→ En este tramo del talud se observan dos volcamientos, en la vía se evidencian posible parcheo lo cual hace referencia que presenta hundimiento en la subrasante.

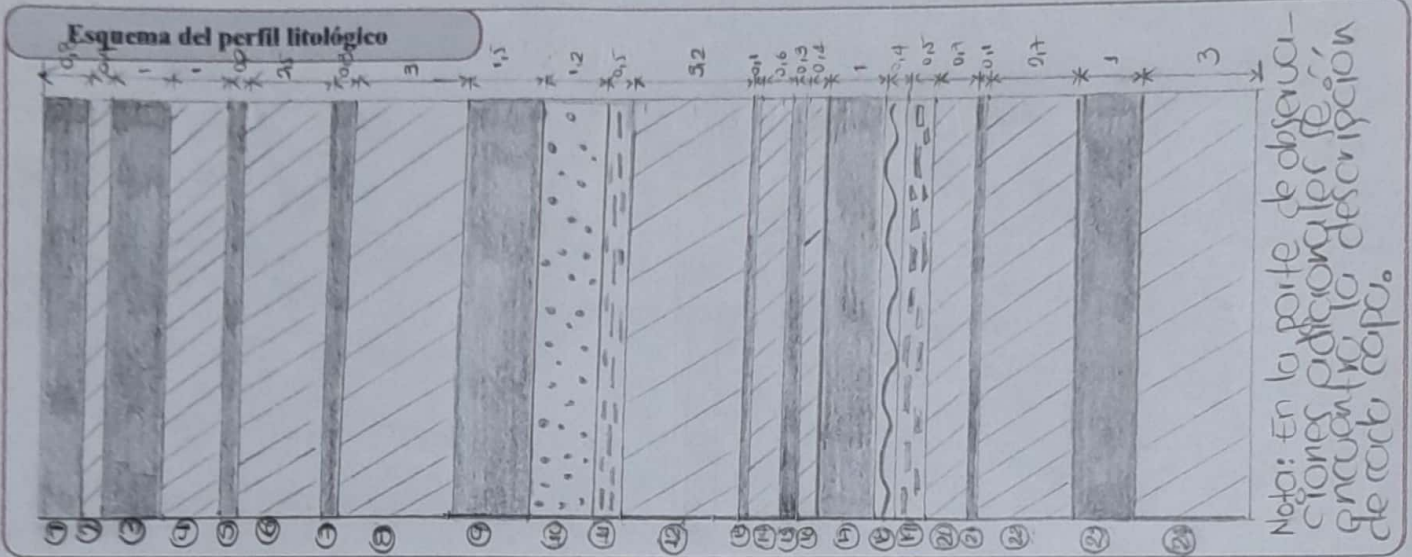
## 2.1.2 Geológicos

Estratos horizontales de arcillolita oxidada de color gris, amarillo y rojizo, intercaladas con areniscas fracturadas en bloques de color amarillo. Formación Guayabo.

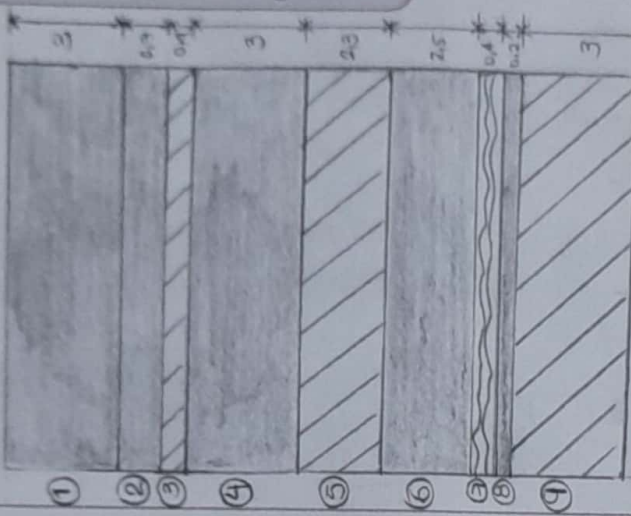
- 1) Arenisca color Amarillo, fracturada en bloques rectangulares.
- 2) Arenisca color Amarillo, fracturada en bloques rectangulares.
- 3) Arcillolita color gris, capas oxidadas color amarillo y rojo.
- 4) Arenisca color amarillo, fracturada en bloques rectangulares.
- 5) Arcillolita color gris, capas oxidadas color amarillo y rojo.
- 6) Arenisca color amarillo, fracturada en bloques rectangulares.
- 7) Arcillolita gris y arenisca amarilla.
- 8) Arenisca color amarillo, fracturada en bloques rectangulares.
- 9) Arcillolita color gris, capas oxidadas color amarillo y rojo.

Estratos horizontales de arcillolitas de color gris con caras oxidadas de colores amarillo y rojo, intercaladas con areniscas fracturadas rectangularmente en bloques de color amarillo. Formación Cacuja.

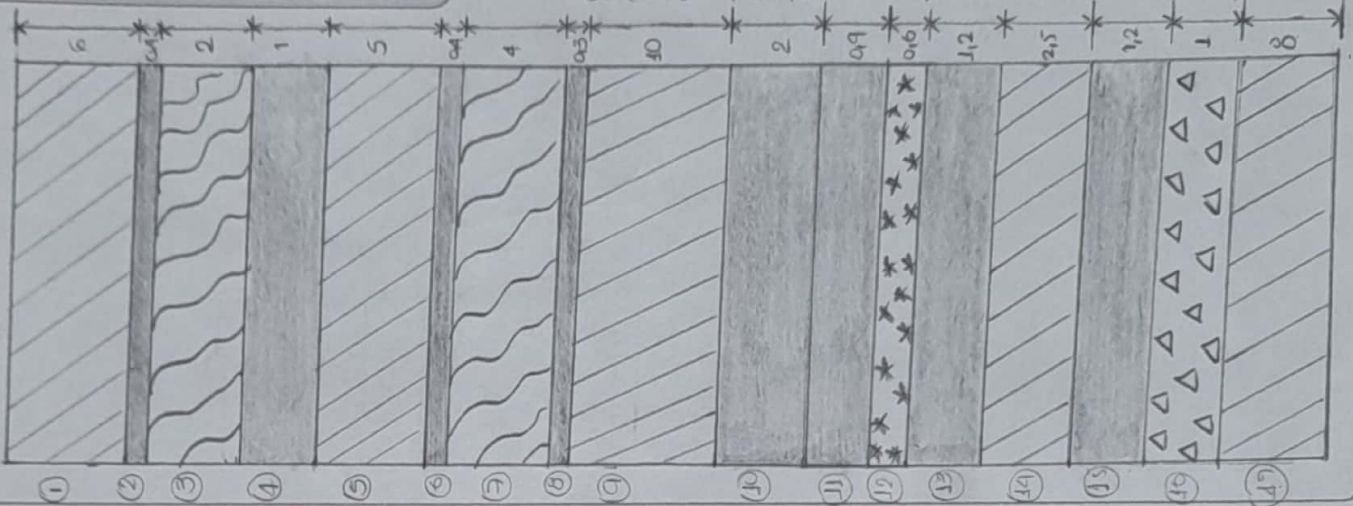
### Esquema del perfil litológico

Estratos con inclinación horizontal de arenolitas de color gris con coque oxidadas de colores amarillo y rojizo, intercaladas con capas pequeñas de areniscas fracturadas rectangularmente en bloques de color amarillo. Formación guayabo.

- ① → Arcillolita color gris.
- ② → Arenisca color amarillo fracturada
- ③ → Capas intercaladas de arcillolita - arenisca
- ④ → Arenisca color amarillo fracturada
- ⑤ → Arcillolita color gris
- ⑥ → Arenisca color amarillo fracturada
- ⑦ → Capas intercaladas arcillolita arenisca
- ⑧ → Arenisca color amarillo fracturada
- ⑨ → Arcillolita color gris
- ⑩ → Arenisca color amarillo fract.
- ⑪ → ⑬, ⑮ → Arenisca color amarillo fracturada
- ⑫ → Arenisca y arcilla
- ⑭ y ⑰ → Arcillolita color gris.

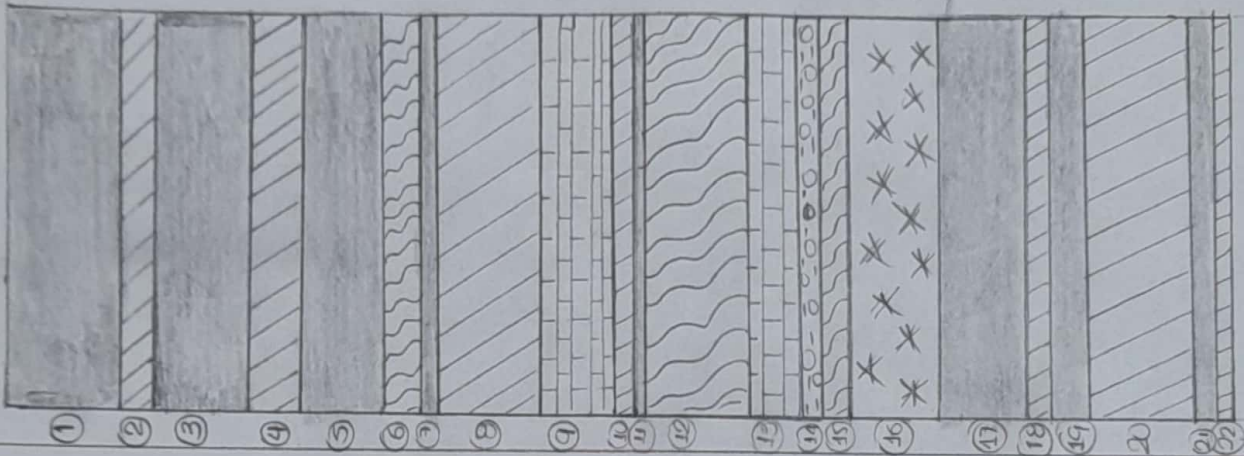
### Esquema del perfil litológico

Estratos con inclinación horizontal de arcillolitas de color gris y violeta con caras oxidadas de color amarillo y rojizo intercaladas con capas de arenisca fracturadas rectangularmente de color amarillo. Formación Guayabo.

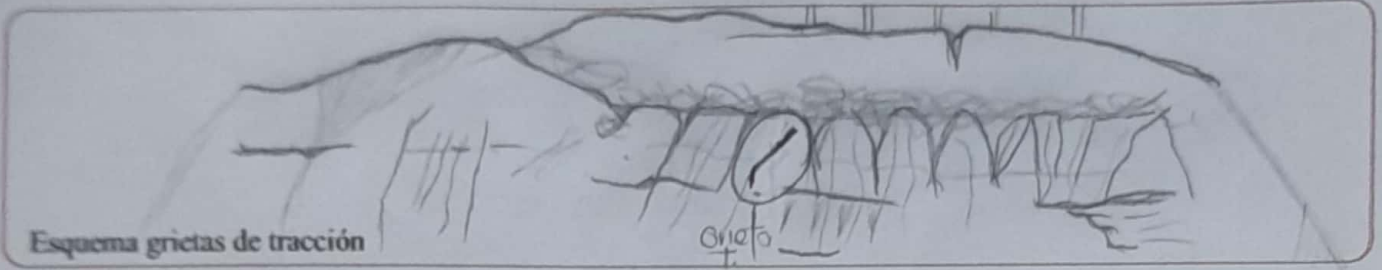
Grietas de tracción  SI  NO

Abertura (mm) 92-93 Rumbo N 102° E Buzamiento 35°

Profundidad (cm) 2-4 Localización Cuerpo del talud.

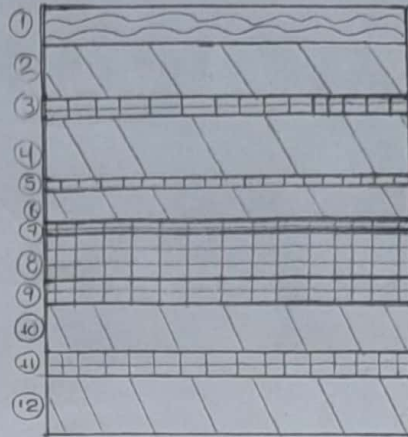
Formación guayabo, capas de arcillolito de color rojo inclinadas horizontalmente oxidadas y erosionadas, intercalas con bloques rectangulares de areniscas de colores pardos.

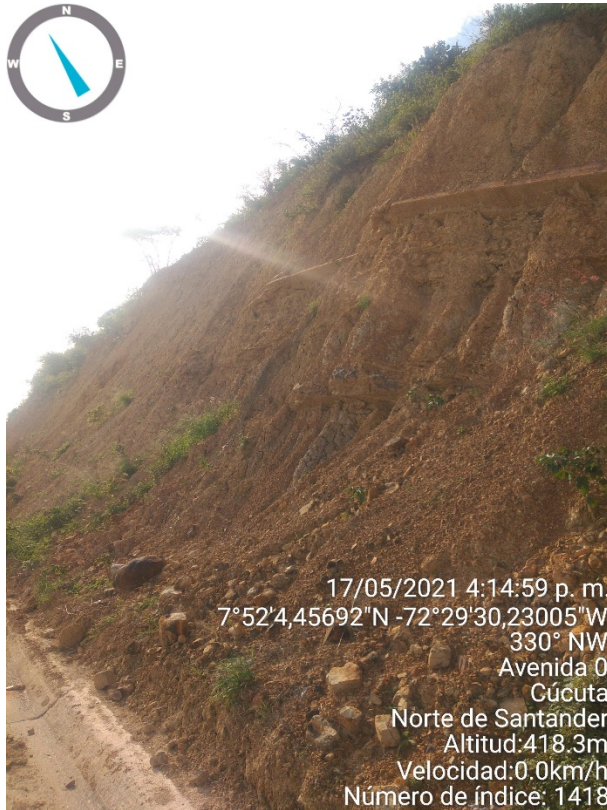
## REGISTRO FOTOGRAFICO – TRAMO 1

- \* En la propiedad privada, después de la cerca de delimitación se pueden observar arbustos como el cuji, esto no lo hago referencia en el llenado en sí de la ficha pues lo pude evidenciar mediante el video del dron enviado como material de apoyo por los autores de la ficha.
- \* En el cuerpo del talud se puede evidenciar micro grietas, grietas de fricción.

17/05/2021 4:14:59 p. m.  
7°52'4,45692"N -72°29'30,23005"W  
330° NW  
Avenida 0  
Cúcuta  
Norte de Santander  
Altitud:418.3m  
Velocidad:0.0km/h  
Número de índice: 1418

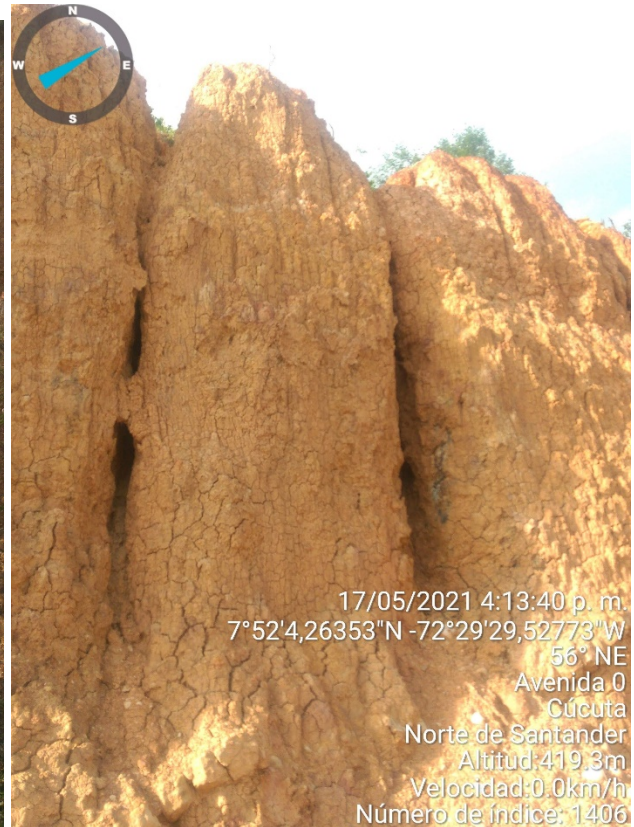
17/05/2021 4:13:40 p. m.  
7°52'4,26353"N -72°29'29,52773"W  
56° NE  
Avenida 0  
Cúcuta  
Norte de Santander  
Altitud:419.3m  
Velocidad:0.0km/h  
Número de índice: 1406

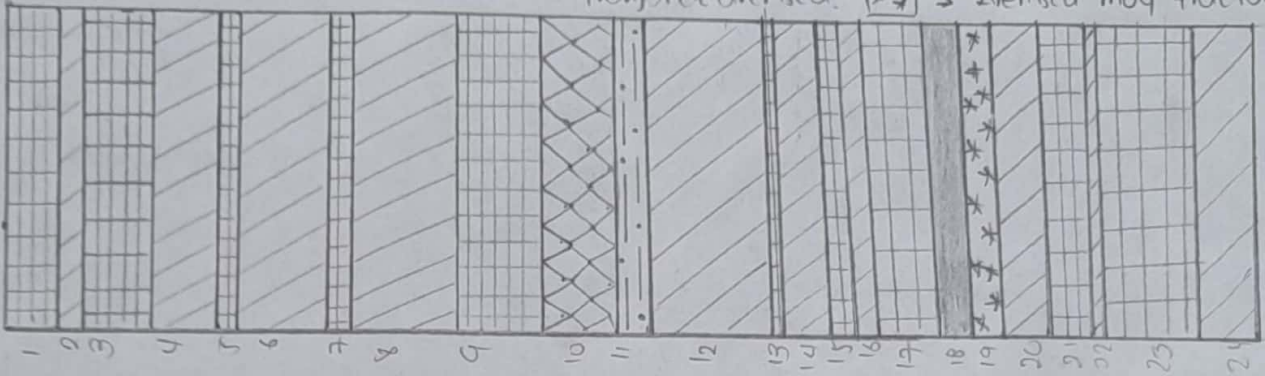
### Esquema del perfil litológico

- Arenisca
- Arcillolita
- Arcillolita con frangula de arenisca.
- Arenisca mezclada con arcillolita.
- Arcillolita mezclada con arenisca.
- Arenisca muy fracturada.

Formación Guayabo, capas de arcillolitas de color amarillo y rojizo inclinadas horizontalmente oxidadas y erosionadas, intercaladas con bloques rectangulares de areniscas fracturadas de colores pardos.

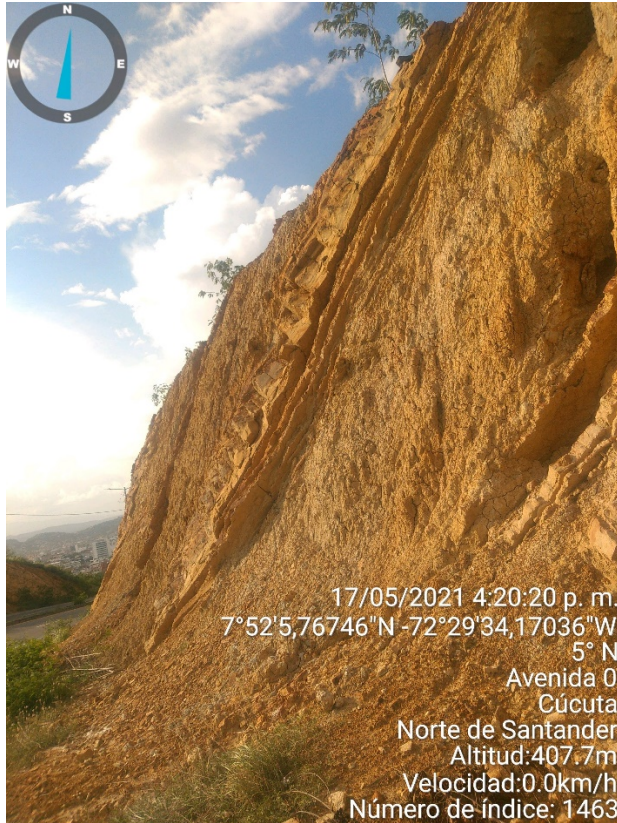
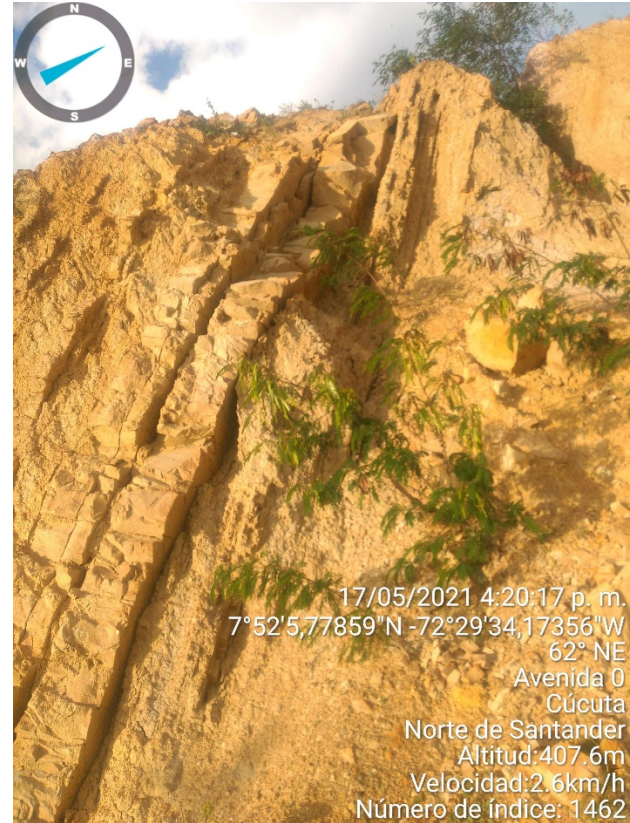
## REGISTRO FOTOGRAFICO – TRAMO 2

\* En este tramo del talud se evidencian presencia de vegetación arbustacea en la corona del talud, presenta desnudes de vegetación en el cuerpo del talud y muy esporádicamente presenta este tipo de vegetación en el pie del talud.

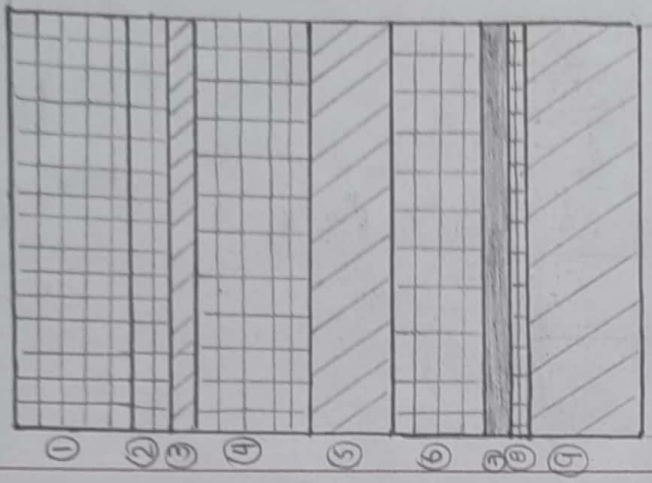
### Esquema del perfil litológico

Formación guayabo, capas de arcillolitas de color amarillo y rojizo inclinadas horizontalmente oxidadas y erosionadas intercaladas con bloques rectangulares entre 5 cm y 80 cm de areniscas fracturadas de colores pardos.

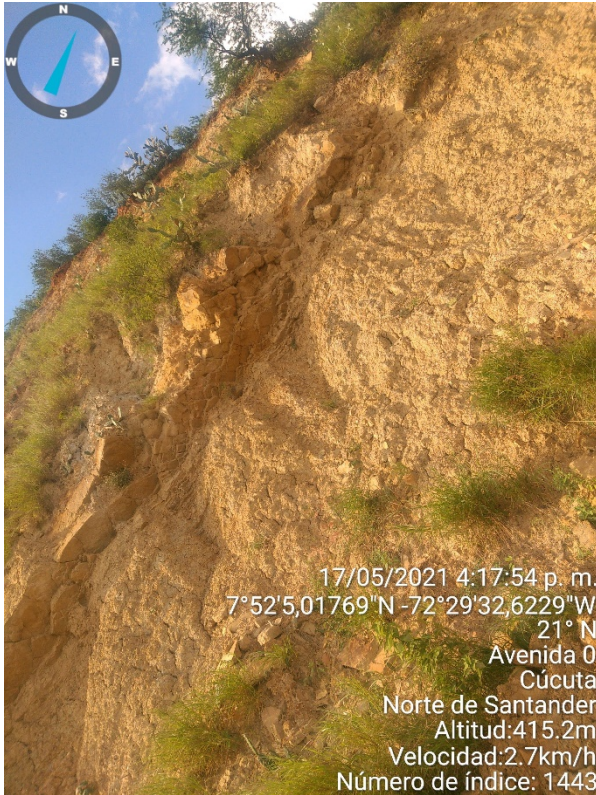
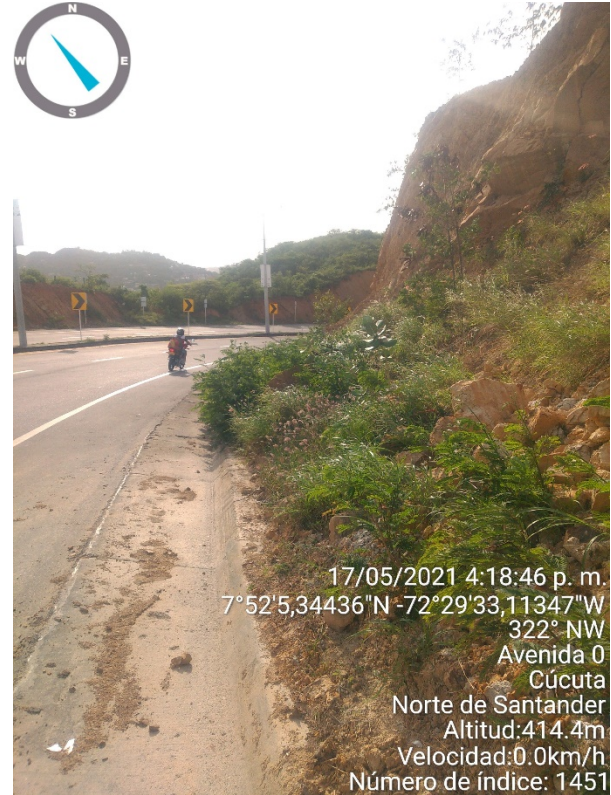
## REGISTRO FOTOGRAFICO – TRAMO 3

\* Su geometría y longitud es prácticamente recta.

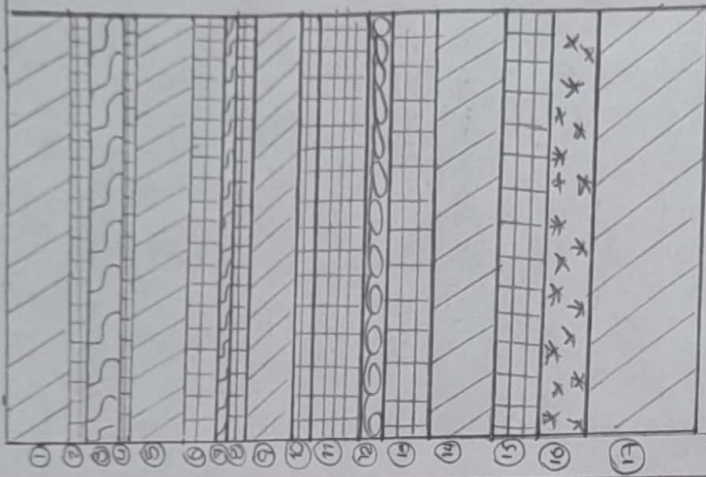
### Esquema del perfil litológico

Formación guayabo, capas horizontales de arcillolitas de color amarillo y rojo oxidadas y erosionadas, intercalas con bloques rectangulares de areniscas fracturadas de colores pardos.
