PROPUESTA DE FICHA TÉCNICA PARA EL DIAGNÓSTICO VISUAL DE  
TALUDES EN EL MUNICIPIO DE SAN JOSÉ DE CÚCUTA

UNIVERSIDAD FRANCISCO DE PAULA SANTANDER

PLAN DE ESTUDIOS DE INGENIERÍA CIVIL

Trabajo entregado como requisito para obtener el título de Ingeniero Civil

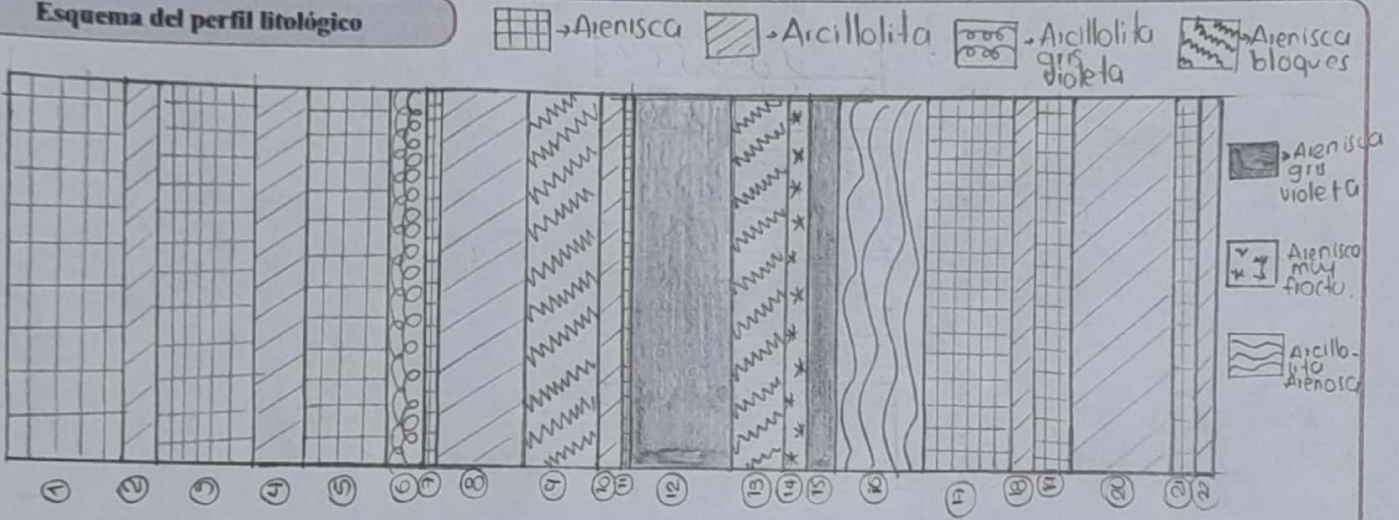
### Esquema del perfil litológico

Formación guayabo, capas inclinadas horizontalmente de arcillolitas de color amarillo y rojizo oxidadas y erosionadas, intercaladas con bloques rectangulares de arenisca fracturadas en bloques rectangulares de colores pardos.
