TÍTULO DEL TRABAJO (TESIS): ESTUDIO CUALITATIVO DE VULNERABILIDAD SISMICA DE VIVIENDAS DE UNO Y DOS PISOS DEL BARRIO MORICHAL DEL MUNICIPIO DE ACACIAS - META

ESTUDIO CUALITATIVO DE VULNERABILIDAD SÍSMICA DE VIVIENDAS  
DE UNO Y DOS PISOS DEL BARRIO MORICHAL DEL MUNICIPIO DE  
ACACIAS - META

UNIVERSIDAD FRANCISCO DE PAULA SANTANDER

PLAN DE ESTUDIOS DE INGENIERÍA CIVIL

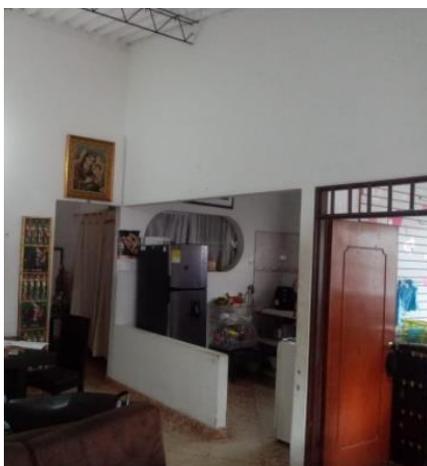
*Ilustración 6. Vivienda 1 cocina. Imagen tomada de: Elaboración propia*

En la ilustración 6 se observa el buen estado de los muros y la distribución arquitectónica entre la cocina, la sala y el garaje.

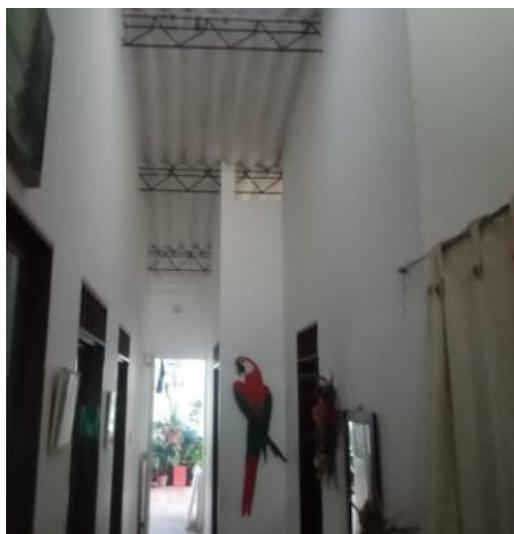
*Ilustración 8. Vivienda 1 pasillo. Imagen tomada de: Elaboración propia*

En la ilustración 8 se puede evidenciar la buena distribución arquitectónica entre el pasillo de la vivienda, las habitaciones y el baño.

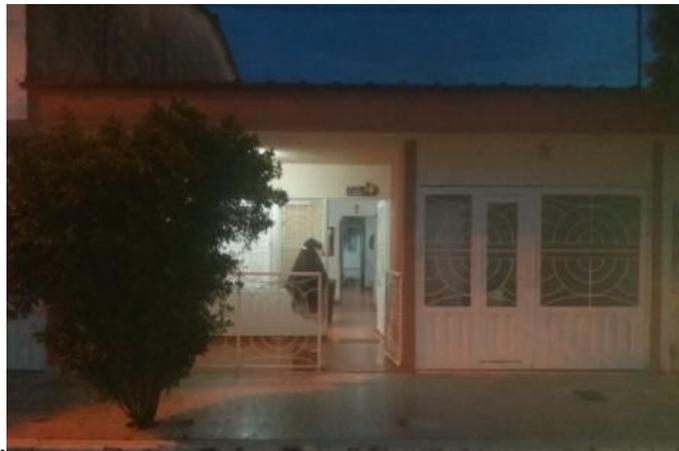
*Ilustración 9. Vivienda 2. Imagen tomada de: Elaboración propia*

Condiciones actuales, la ilustración 9 nos deja ver la parte frontal de la vivienda la cual aparenta un buen estado

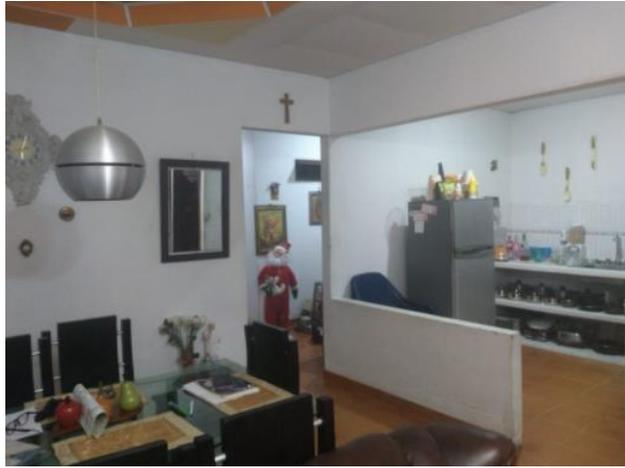
*Ilustración 10. Vivienda 2 cocina. Imagen tomada de: Elaboración propia*

Los muros de lo que comprende la cocina y la sala se encuentran en buenas condiciones tal como lo muestra la ilustración 10.

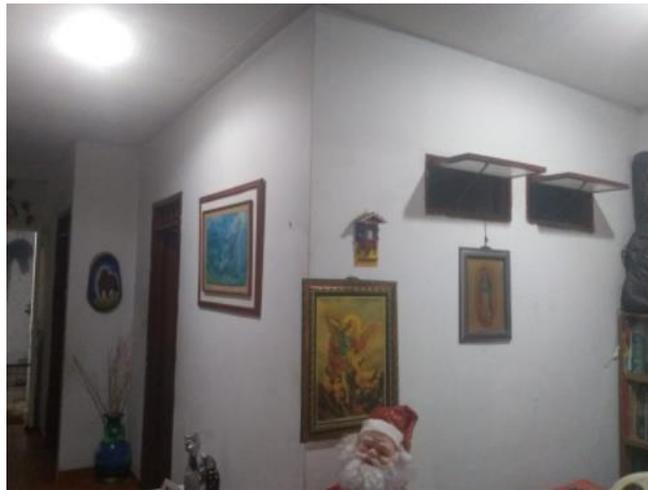
*Ilustración 11. Vivienda 2 estudio. Imagen tomada de: Elaboración propia*

En la ilustración 11 se evidencia que los muros se encuentran en buenas condiciones, sin humedad o alguna patología que ocasione daños iniciales

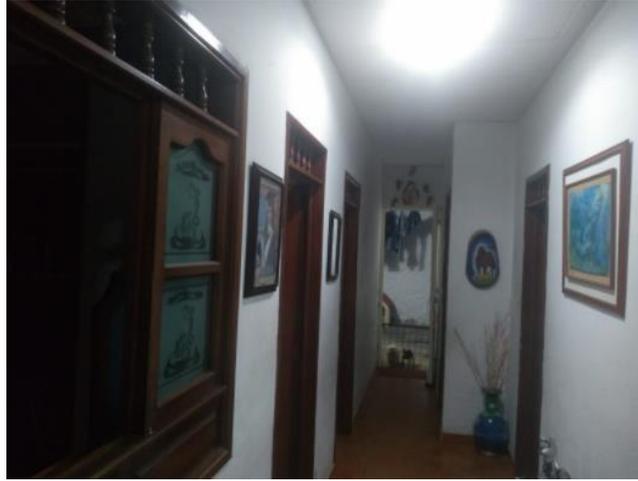
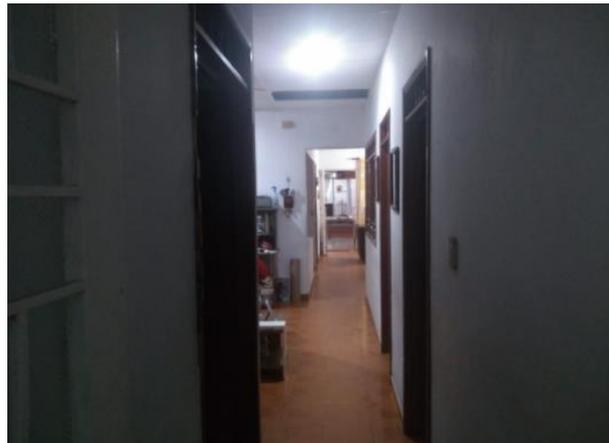
Se puede notar una buena distribución arquitectónica de los muros entre el pasillo y las habitaciones como se observa en las ilustraciones 12 y 13, lo cual se tiene en cuenta

para determinar su vulnerabilidad y se descartan posibles fallas en muros o algún otro elemento

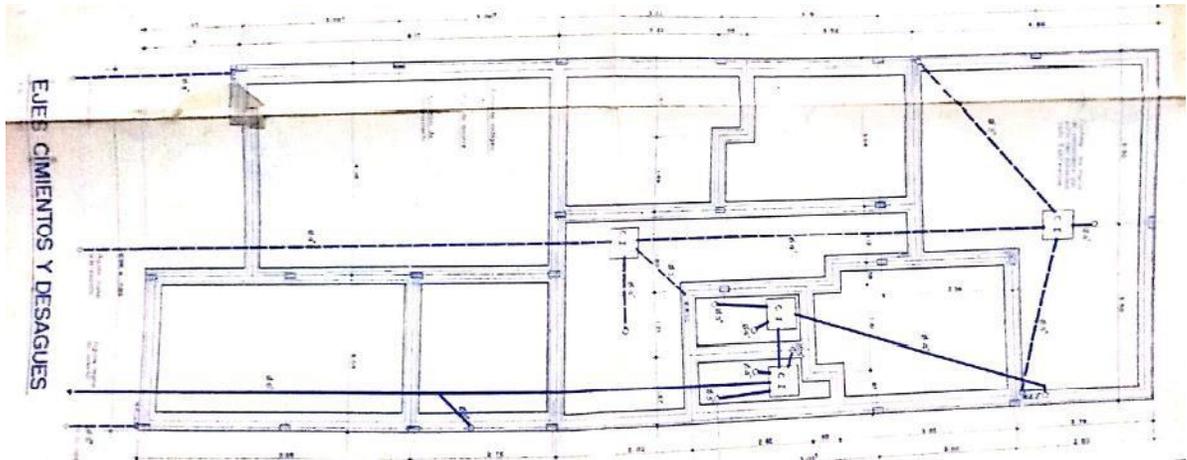
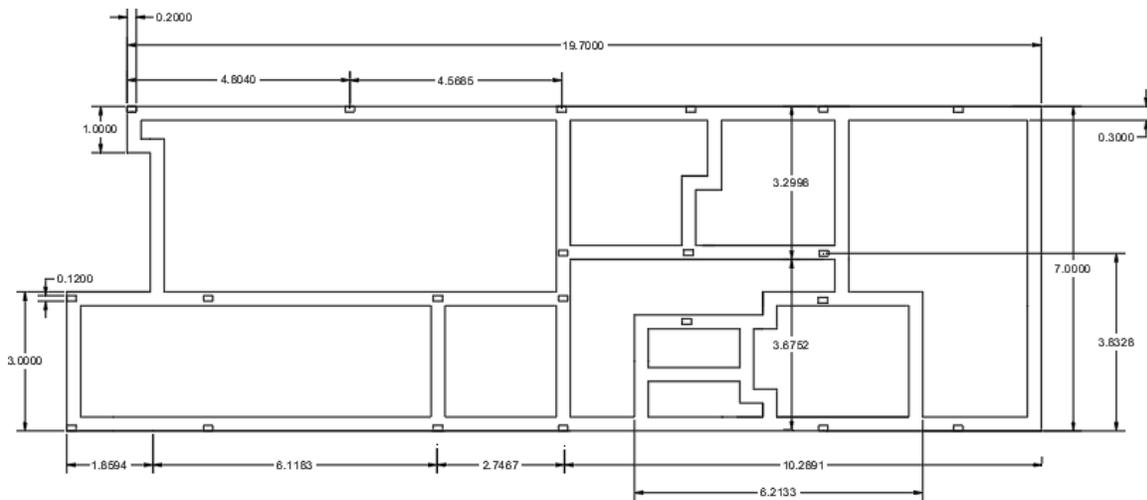
En las ilustraciones 14 y 15 se evidencia que el sistema de cimentación cumple con lo establecido en el título E de la NSR-10, lo cual se tiene en cuenta para determinar su comportamiento ante un sismo formando entre si circuitos cerrados

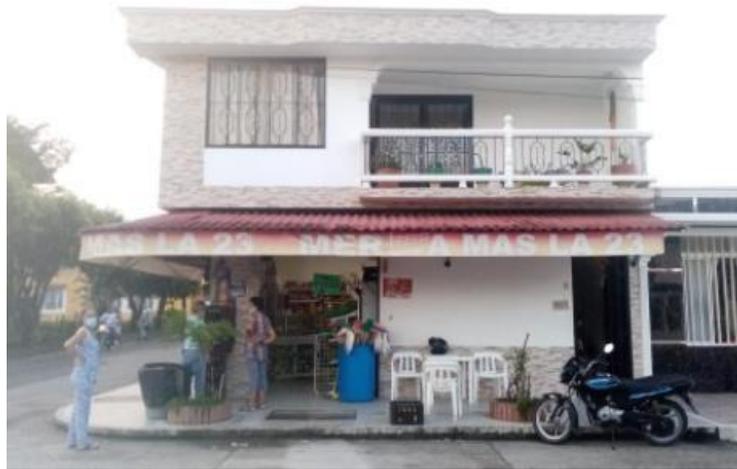
*Ilustración 16. Vivienda 3 fachada. Imagen tomada de: Elaboración propia*

Condiciones actuales de la vivienda, en las ilustraciones 16 y 17 se muestra que es de uso comercial y residencial y que está en buen estado

Aunque se encuentra en buenas condiciones, se observa irregularidad vertical

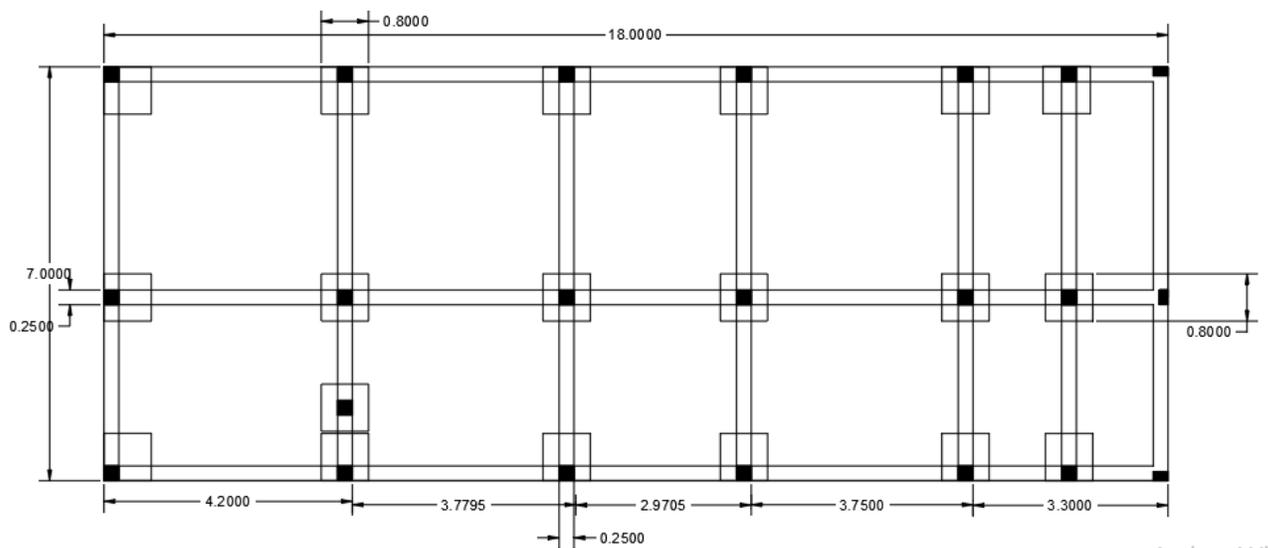
Ilustración 19. Vivienda 3 Cimentación AutoCAD. Imagen tomada de: Elaboración propia

En la ilustración 19 se evidencia la cimentación de la vivienda la cual se compone de zapatas aisladas

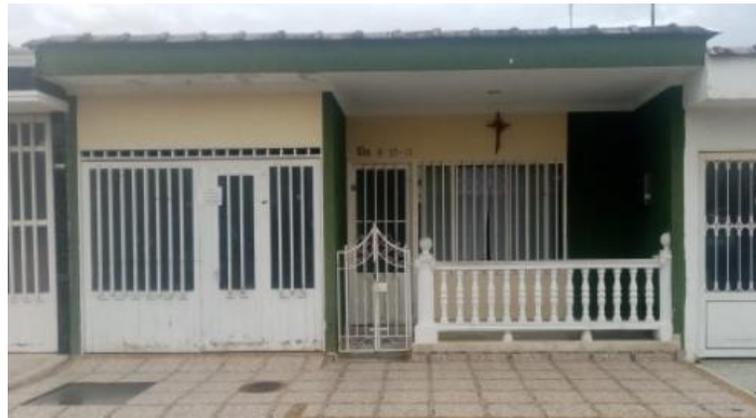
*Ilustración 20. Vivienda 4 Fachada. Imagen tomada de: Elaboración propia*

Condiciones actuales de la vivienda, la ilustración 20 nos deja ver la parte frontal de la vivienda la cual aparenta un buen estado

La vivienda aparenta estar en buenas condiciones, presenta fallas en muros, se asume que tiene un piso dúctil debido a que la superficie tiene dos niveles diferentes, es de uso residencial. Se evidencia que la distribución arquitectónica está bien, la propietaria no cuenta con los planos de la vivienda.

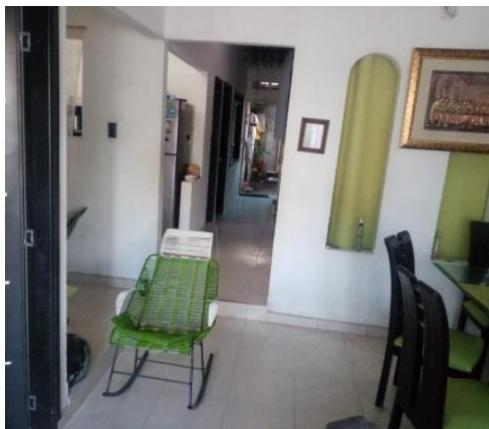
*Ilustración 21. Vivienda 4 sala. Imagen tomada de: Elaboración propia*

Se evidencia en la ilustración 21 que los muros al interior se encuentran en buenas condiciones

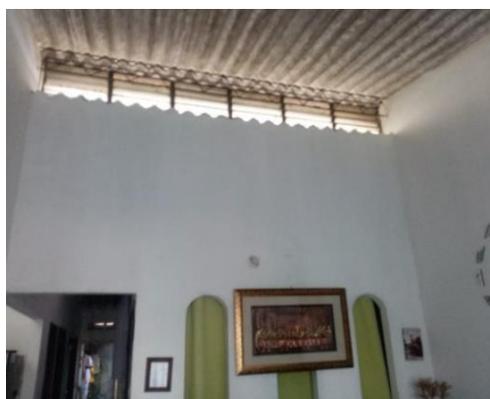
*Ilustración 25. Vivienda 4 muro. Imagen tomada de: Elaboración propia*

Se observa que la vivienda tiene muros en buen estado y espacios bien distribuidos según la ilustración 25

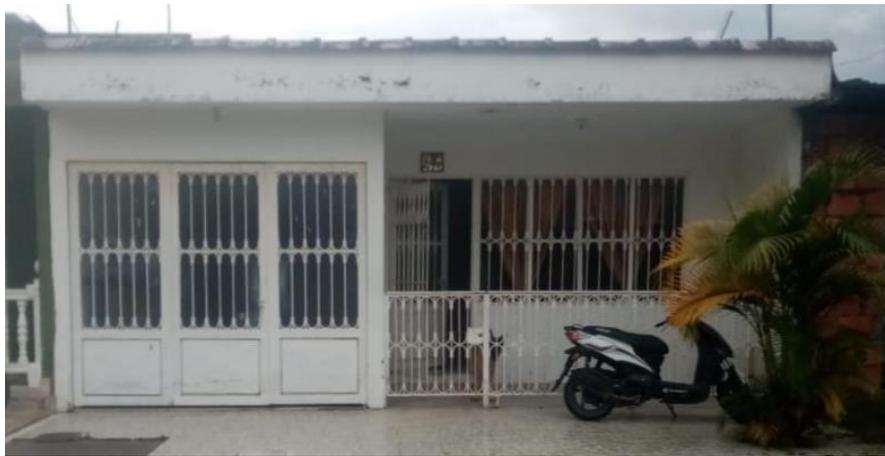
*Ilustración 27. Vivienda 5 fachada. Imagen tomada de: Elaboración propia*

Condiciones actuales de la vivienda, la ilustración 27 muestra que la parte frontal se encuentra en buenas condiciones

La vivienda se encuentra en buen estado, con un sistema estructural de muros confinados, los muros se encuentran en buen estado a diferencia de la parte baja del muro de la cocina que presenta un deterioro en el revestimiento, La propietaria no cuenta con los planos de la vivienda.

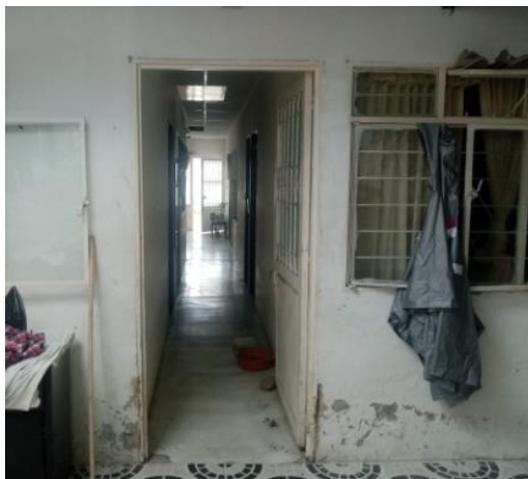
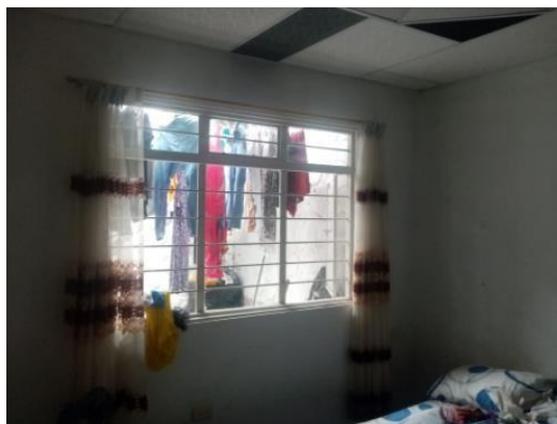
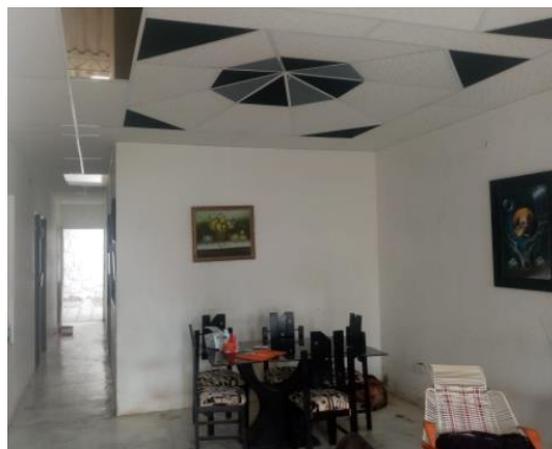
En las ilustraciones 28, 29 y 30 se evidencia una buena distribución arquitectónica y buen estado de los muros

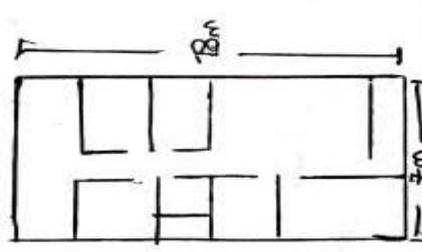
Vivienda 5

SERVICIOS EMERGENCIA		-1	-2	-1	-1	-1	-1	-1	-1	-1	-1	-1			
EDIFICIO HISTORICO		-1	-0.5	-0.1	-0.5	-0.5	-0.5	-0.5	-0.5	-1	-1	-1			
OTROS		N/A	-0.5	-0.5	N/A	-0.5	-0.5	N/A	N/A	N/A	-0.5	N/A			
No. DE PERSONAS		N/A	-2	N/A	N/A	N/A	-1	N/A	N/A	N/A	-1	N/A			
0 - 10	S1	N/A	N/A	N/A	N/A	N/A	-1	-1	-1	N/A	-1	N/A			
11 - 100		2	2	2	2	2	2	2	N/A	2	2	2			
> 100		-0.3	-0.3	-0.3	-0.3	-0.3	-0.3	-0.3	-0.3	-0.3	-0.3	-0.3			
RIESGO DE FALLA EN ELEMENTOS		-0.6	-0.6	-0.6	-0.6	-0.6	-0.6	-0.6	-0.6	-0.6	-0.6	-0.6			
NO ESTRUCTURALES		N/A	-0.8	-0.8	N/A	-0.8	-0.8	-0.8	-0.8	N/A	-0.8	-0.8			
DATO CONFIDENCIAL ESTIMACION															
SUBJETIVA DE DATOS DNE=No se sabe		6.5	6.5	5	7.5	5.5	4	5	1.5	4	3.5	2.2			
RANGO MAXIMO		-0.1	-6.6	3.6	1.4	-3.1	-7.1	-4.1	-4.1	-3.1	-7.6	-4.1			
RANGO MINIMO															
COMENTARIOS: se observa deterioro en la parte baja del muro de la cocina														REQUIERE EVALUACION DETALLADA	
														SI	NO
