TÍTULO DEL TRABAJO (TESIS): EVALUACIÓN DEL ESTADO MECÁNICO Y CORROSIÓN DEL TANQUE DE CRUDO BATERÍA COLON, DEL DEPARTAMENTO DEL PUTUMAYO, MEDIANTE ENSAYOS NO DESTRUCTIVOS SEGÚN API 653

EVALUACIÓN DEL ESTADO MECÁNICO Y CORROSIÓN DEL TANQUE DE CRUDO
BATERÍA COLON, DEL DEPARTAMENTO DEL PUTUMAYO, MEDIANTE ENSAYOS
NO DESTRUCTIVOS SEGÚN API 653

En este proyecto se muestra la evaluación de la Integridad Mecánica y de corrosión de un tanque de almacenamiento de crudo, bajo el acompañamiento y supervisión de la empresa Corporación CIMA; su contenido y ejecución se basa en el estándar API 653: Tank Inspection, Repair, Alteration, and Reconstruction, donde se encuentran los requerimientos mínimos en servicio de tanques de almacenamiento y bajo la norma de construcción del tanque, API 650: Welded Tanks for Oil Storage, respecto a las cuales se concretaron los criterios de aceptación o rechazo, mecanismos de daños y los espesores mínimos requeridos en cada inspección; se realizaron técnicas de ensayos no destructivos (END) para definir y comprobar los daños del

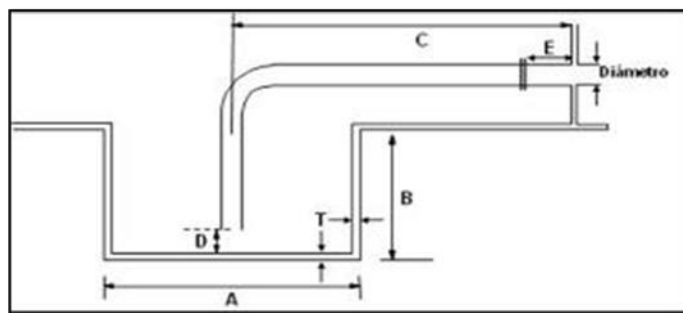
Figura 17. Distancias requeridas por API 650.

El sumidero cumple con lo establecido en API 650 en cuanto a las dimensiones requeridas, distancias mínimas, forma de la olla y espesores; como lo muestra la tabla “3-16—Dimensions for Drawoff Sumps” y la figura “3-18—Drawoff Sump” de este estándar, de las cuales se recolecto la información y se la adecuo a la siguiente figura y a la tabla 23 con el fin de evaluar los resultados obtenidos.

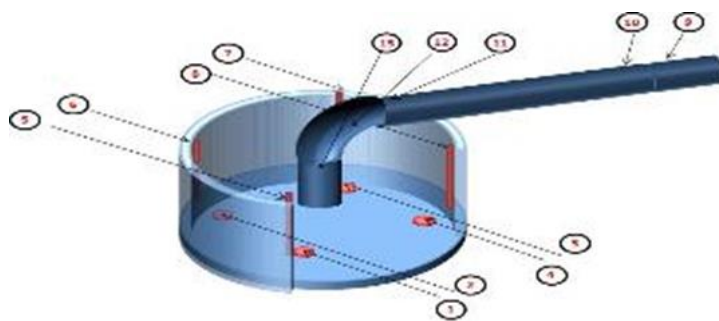
**Figura 18.** Puntos inspeccionados por UT del sumidero.

Los espesores de la tubería de 4 in de diámetro del sumidero se encuentran dentro de lo establecido en API 650 en la tabla “3-16—Dimensions for Drawoff Sumps” pagina 3-42. El espesor mínimo requerido para el punto nueve descrito como “Minimum Nozzle Neck Thickness” es de 0,337 in y para los espesores de los puntos 10, 11, 12 y 13 especificados como “Minimum Internal Pipe Thickness” es de 0,250 in; de acuerdo a estas especificaciones los espesores tomados en campo cumplen los requerimientos.

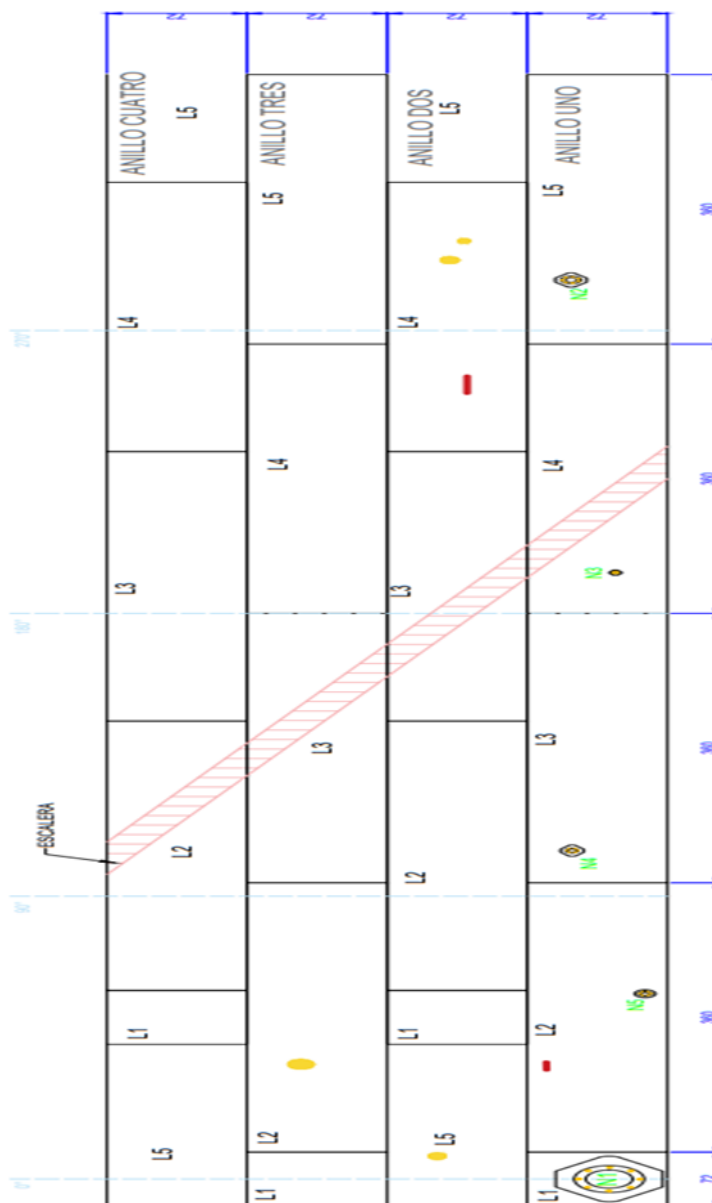
Anexo 1. Esquema del cuerpo

El tanque tiene varios parches circulares; lo que sugiere que previamente tenía accesorios instalados los cuales fueron sellados como se observa en las fotografías 22 y 23 las cuales se encuentran ubicadas como se muestra en el anexo 1 “esquema del cuerpo”.

— Daño mecánico

● Parche circular
