DIAGNOSTICO Y EVALUACION DE DISPOSITIVOS DE SEÑALIZACION VIAL Y
OBRAS DE DRENAJE PARA EL TRAMO LA UNION - EL NARANJO DEL CORREDOR
VIAL CHINACOTA - TOLEDO, NORTE DE SANTANDER

UNIVERSIDAD FRANCISCO DE PAULA SANTANDER
FACULTAD DE INGENIERÍAS
PLAN DE ESTUDIO DE TECNOLOGIA EN CONSTRUCCIONES CIVILES
CÚCUTA
2023

Trabajo de grado presentado como requisito para optar el título de Tecnólogo en Construcciones
Civiles.

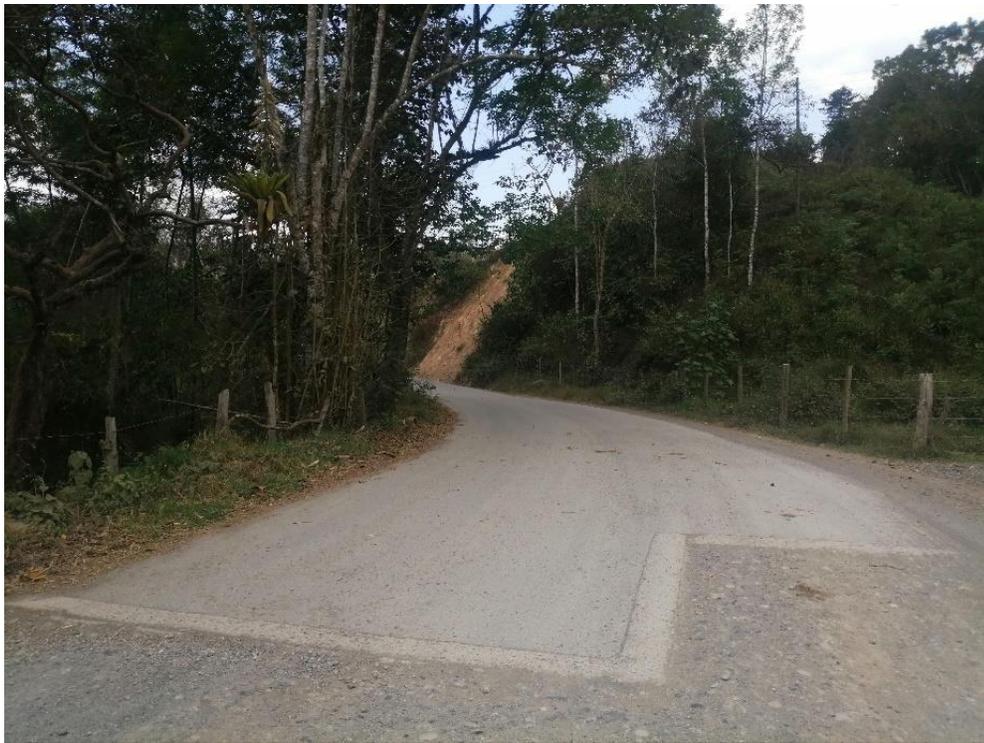
Figura 2

Vista General Tramo Vial El Naranjo – La Unión

El análisis general del tramo nos dio como resultado que el 15,70 % corresponde a una superficie en afirmado el cual presenta un regular estado general, mientras que el 84,30 % restante, es una estructura de pavimento flexible el cual se puede considerar en regular estado general, ya presenta sectores en buen estado, la gran mayoría en regular estado y otros en mal estado, tal como lo muestran la figura 3, 4 y 5 respectivamente.

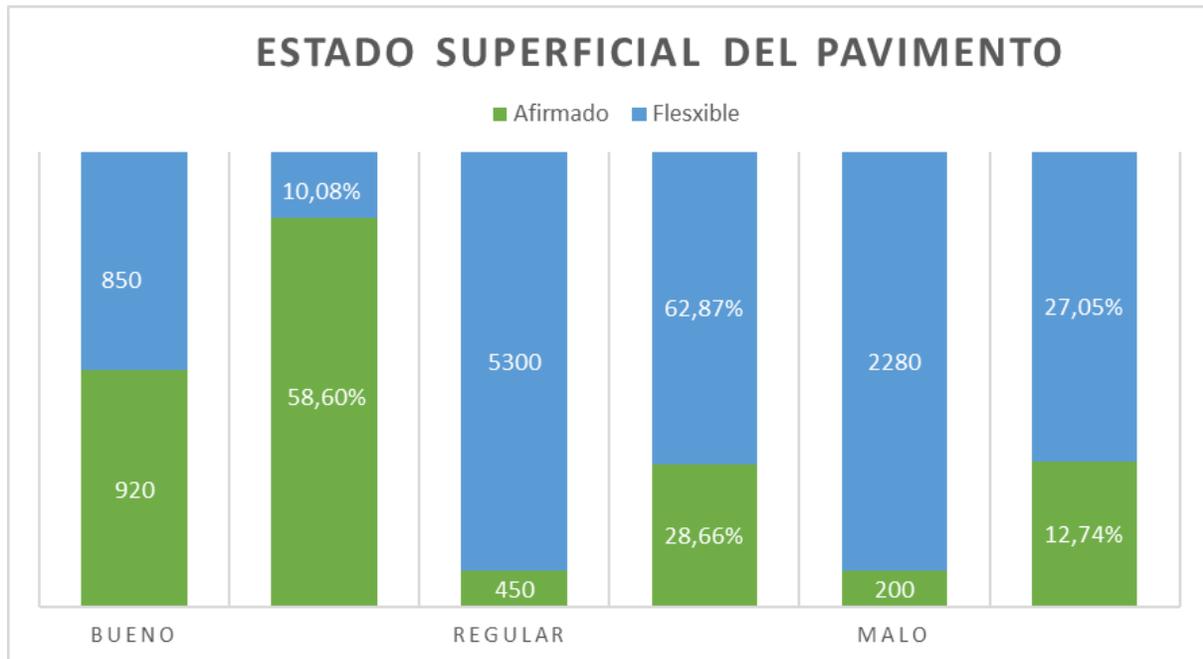
Figura 6

Clasificación y Estado Superficial del Pavimento

Se pudo establecer que, de los 1570 metros de superficie en afirmado, 920 metros que equivalen al 58,60% del mismo, se encuentra en buen estado, 460 metros los cuales equivalen al 28,66% de la superficie, se clasifica como regular estado, mientras los 200 metros restantes y cuya equivalencia corresponden al 12,74% de la superficie en afirmado, se clasifican como mal estado.

Así mismo, se realizó el análisis de los 8430 metros lineales correspondientes a la superficie en pavimento flexible del cual se obtuvo que, 850 metros correspondientes al 10,08% se puede considerar en buen estado, 5300 equivalentes al 62,87% se encuentra en regular estado y los 2280 metros restantes correspondientes al 27,05% del total del tramo con superficie en pavimento flexible, se encuentran en mal estado general.

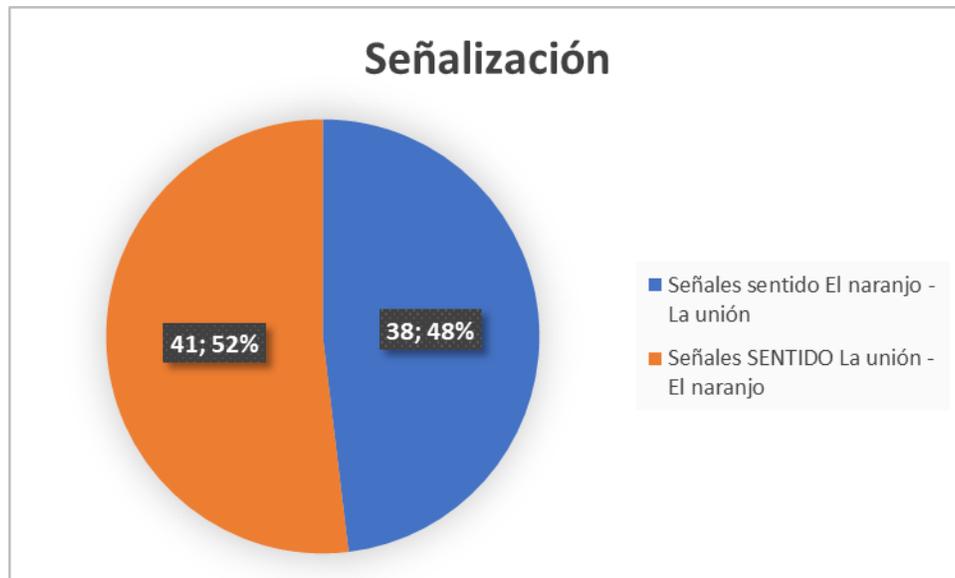
Figura 7

Señales Verticales existentes en el tramo vial El Naranjo – La Unión

Realizado el recorrido e inspección general de señales verticales, se obtuvo que en el sentido Toledo – Chinácota existen un total de 38 señales verticales lo cual corresponden al 48% del total del tramo, por otra parte, en el sentido Chinácota – Toledo, existen 41 señales verticales, las cuales representan el 52% del total de señales existentes en el tramo de estudio El Naranjo – La Unión justo entre los PR 04+000 y 14+000 del corredor vial Chinácota Toledo.

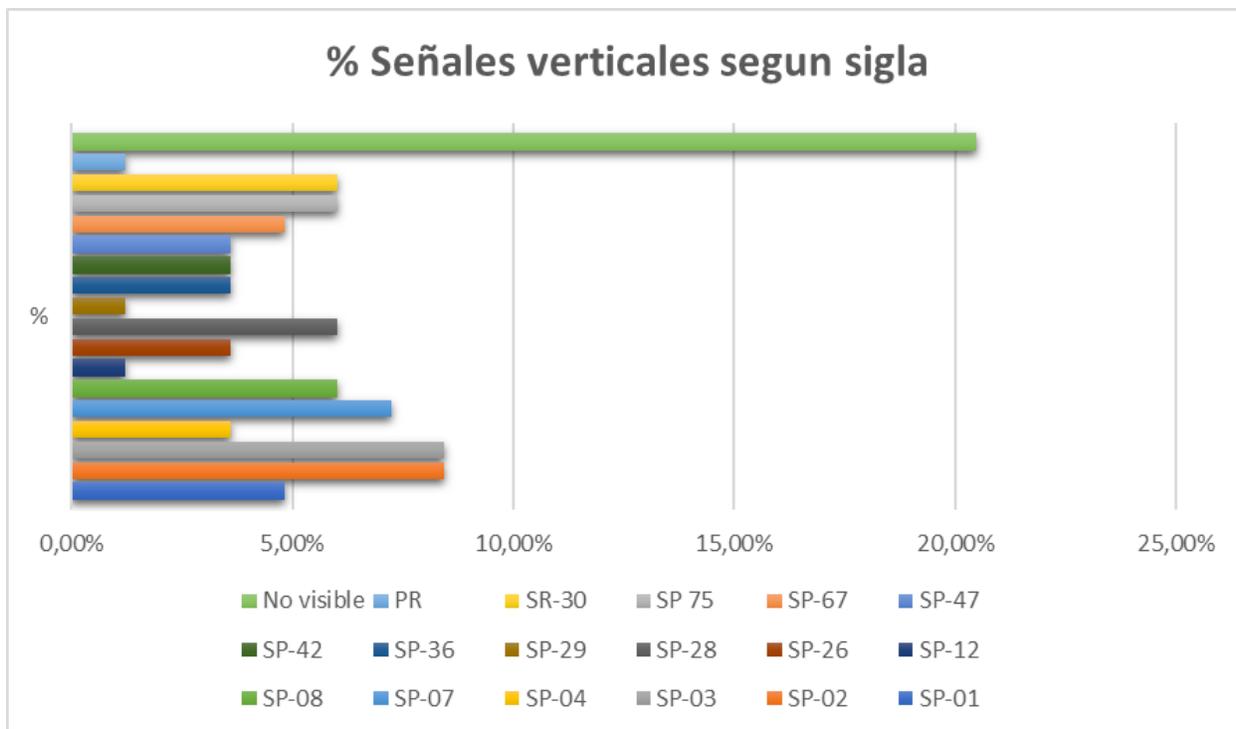
Figura 9

Clasificación Porcentual de Señales Verticales Existentes

De lo anterior se puede concluir que el 20,78% de las señales no son visibles por lo que no se pueden clasificar de forma eficiente, mientras que existe un 8,43% de señales tipo SP-02, lo mismo que SP-03, como las más destacadas del corredor vial en estudio. De igual forma se clasifica la señalización vertical como mal estado general a lo largo del tramo vial El Naranjo – La Unión, ubicado entre el PR 04+000 y el PR 14+000 del corredor vial Toledo Chinacota en norte de Santander.

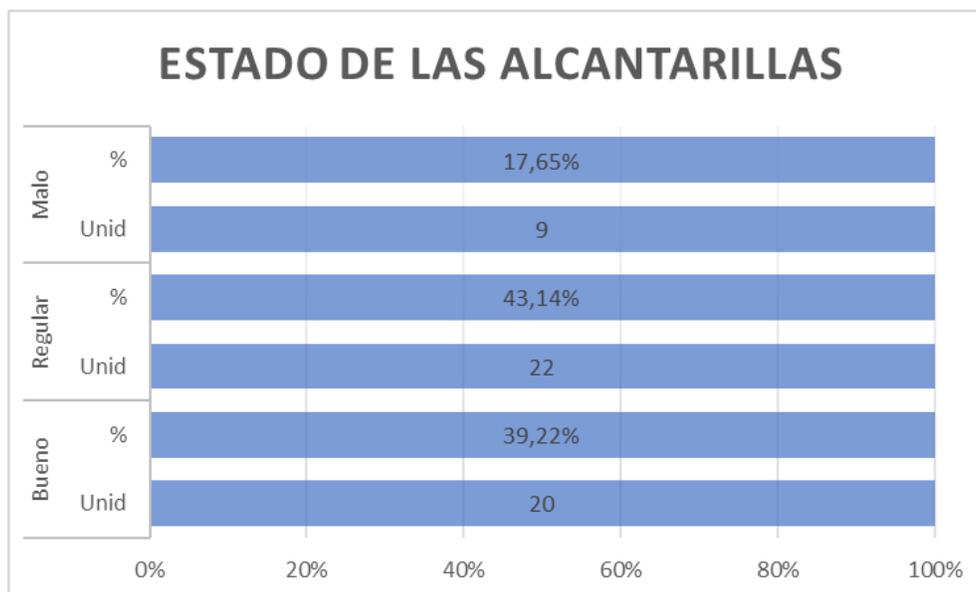
Figura 15

Estado Superficial de las Alcantarillas

Se pudo deducir que de los 51 elementos existentes a lo largo del recorrido el 39,22% se clasifican en buen estado ya que la mayoría de ellas fueron intervenidas en periodos recientes, el 43,14% se encuentran en regular estado, mientras que un 17,65% se clasifican en mal estado.

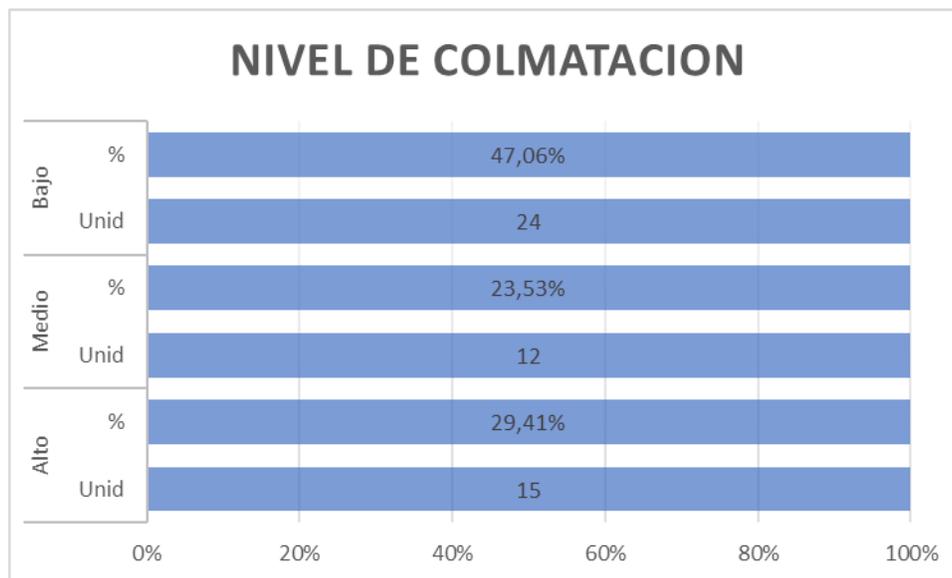
Figura 16

intervención inmediata al presentar un nivel de colmatación alto tal como lo muestra la figura 16.

Nivel de Colmatación de las Alcantarillas
